写真図版

史跡埼玉古墳群

奥の山古墳発掘調査・保存整備事業報告書

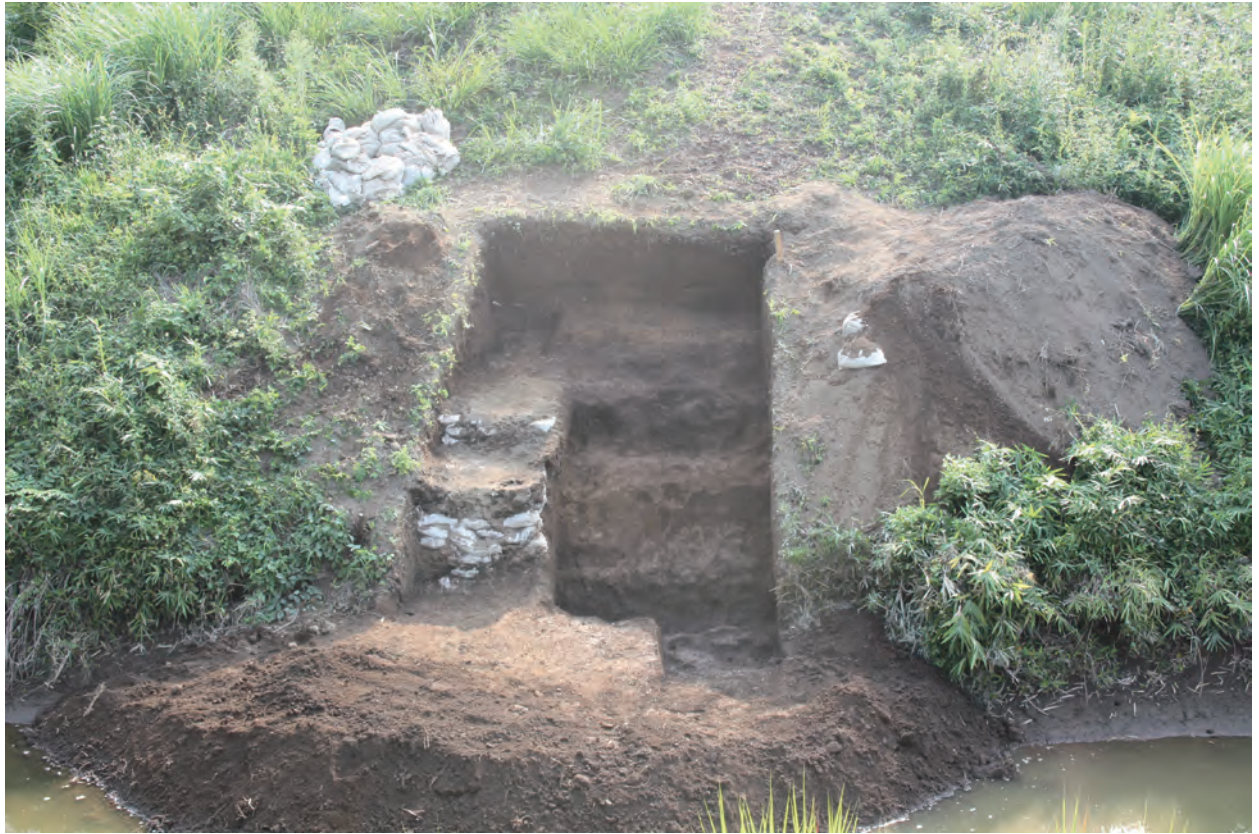
I 区 43 トレンチ (後円部)
(上段の黒色部分が古墳時代表土層。その上位の黄褐色土が墳丘盛土)

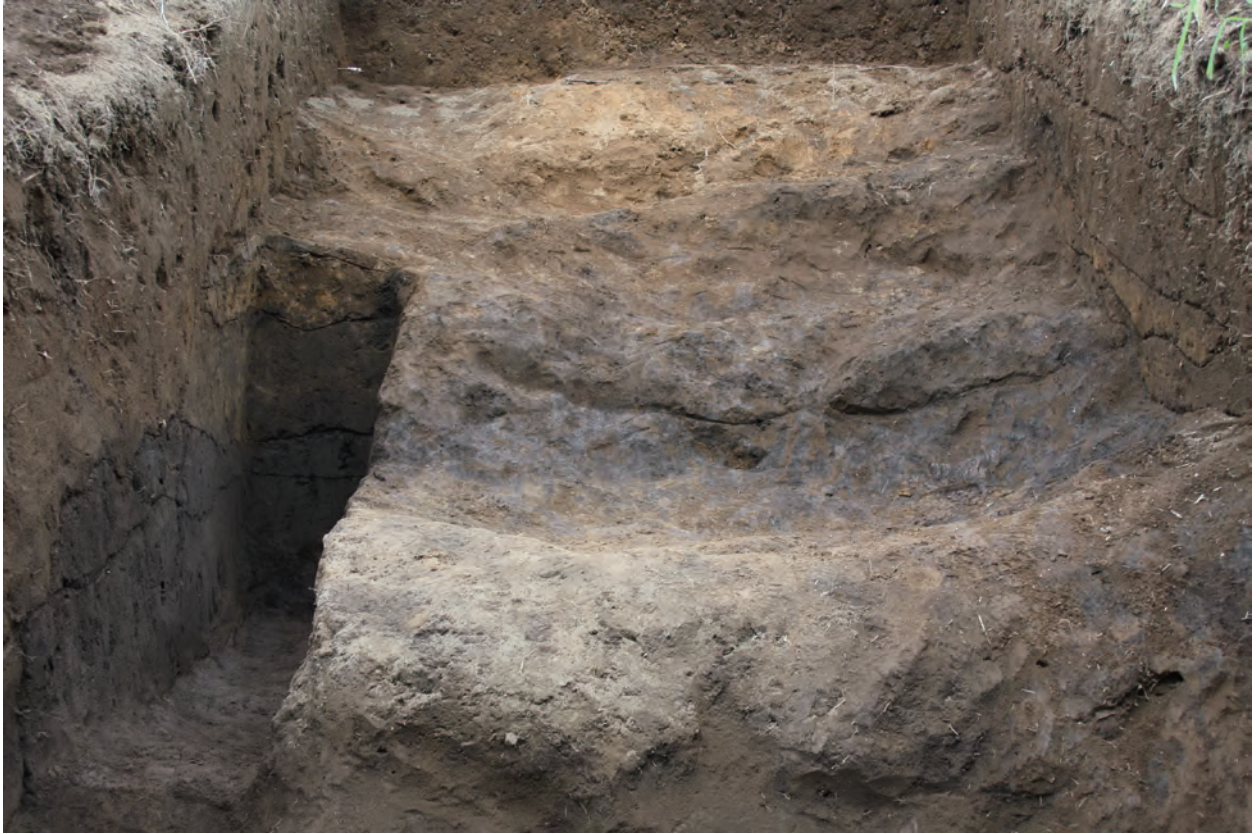
I区38 トレンチ（前方部） 墳丘・旧表土調査状況

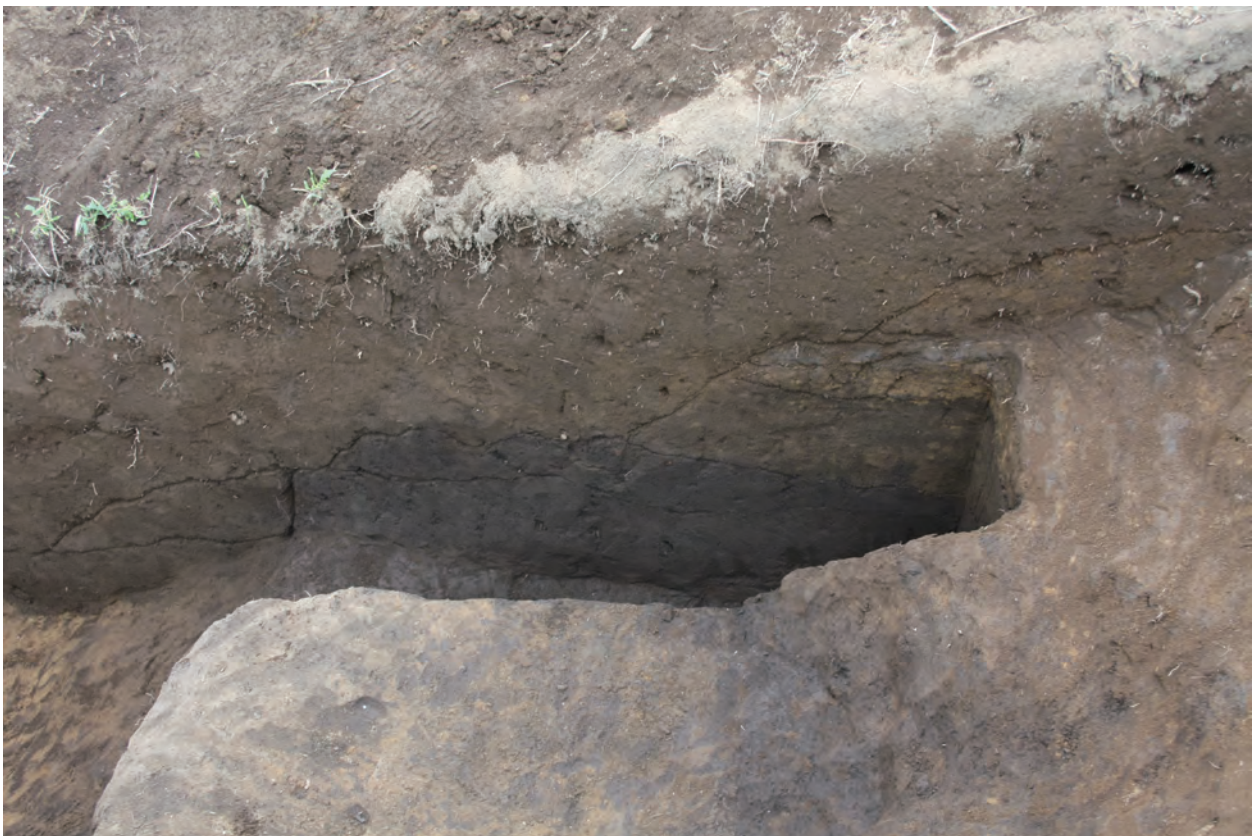
I区38 トレンチ（前方部） 墳丘・旧表土調査状況
（黒色部分が古墳時代表土層。幅狭の平坦面の右側から墳丘盛土の裾が認められる。）

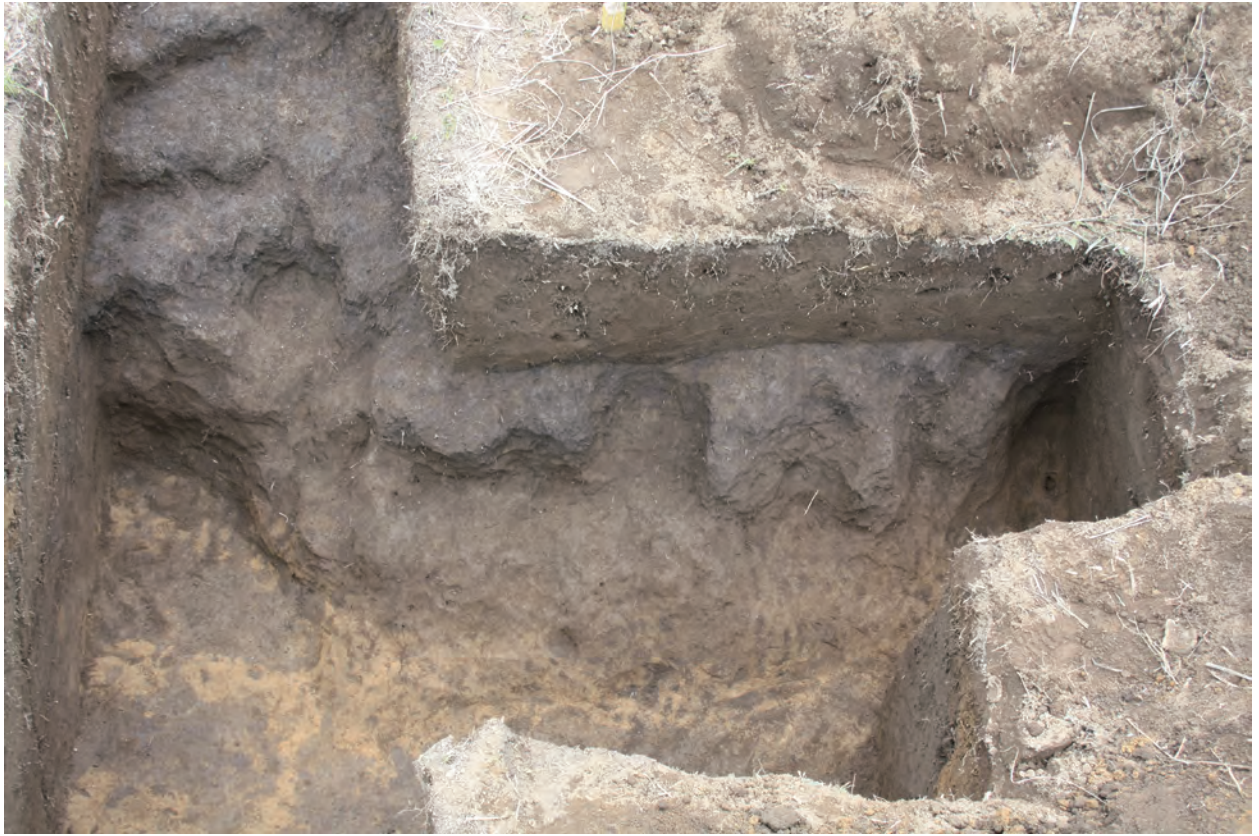
I区41 トレンチ（前方部コーナー）
（填裾状を呈するが、後世の削平を受けていると推定される。）

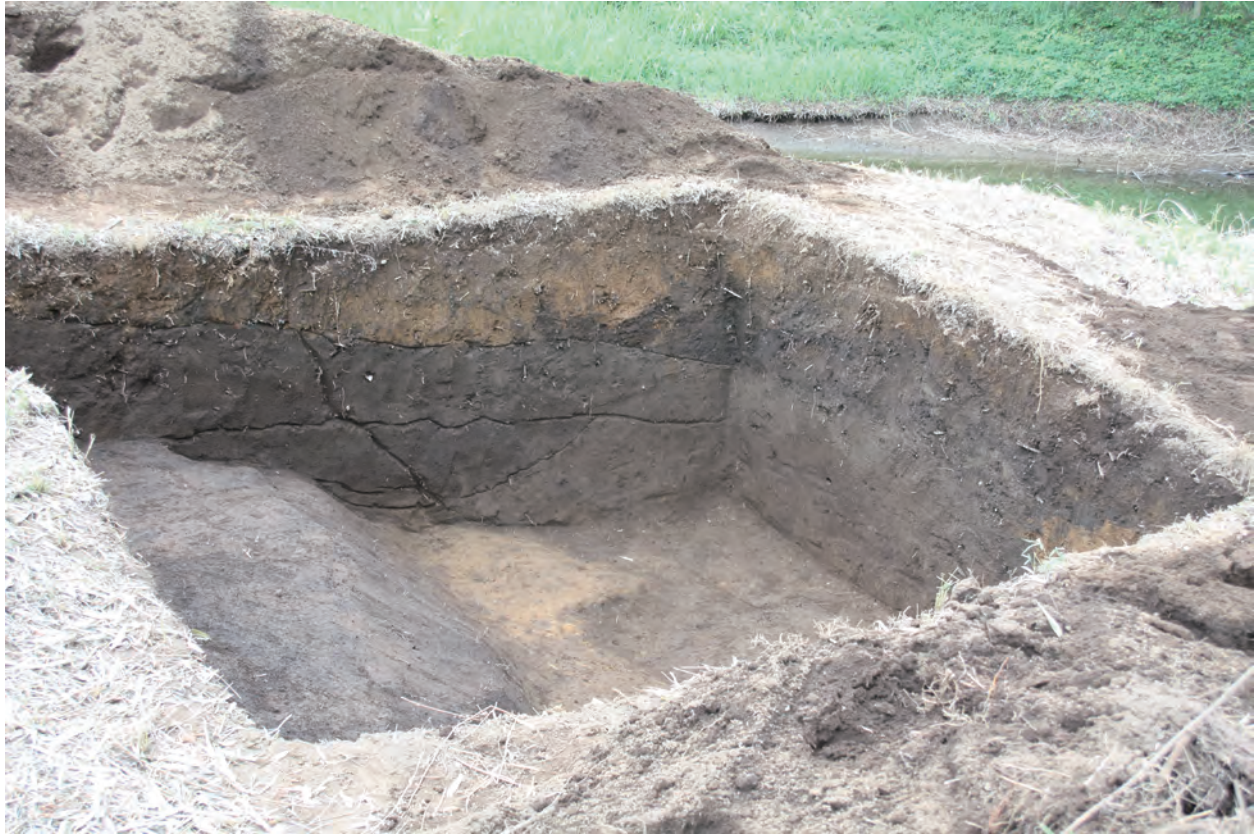
I区40 トレンチ（前方部コーナー）
（壁面の土層上部は昭和43年度の整備による盛土、その下は整備前の耕作土と推定される。）

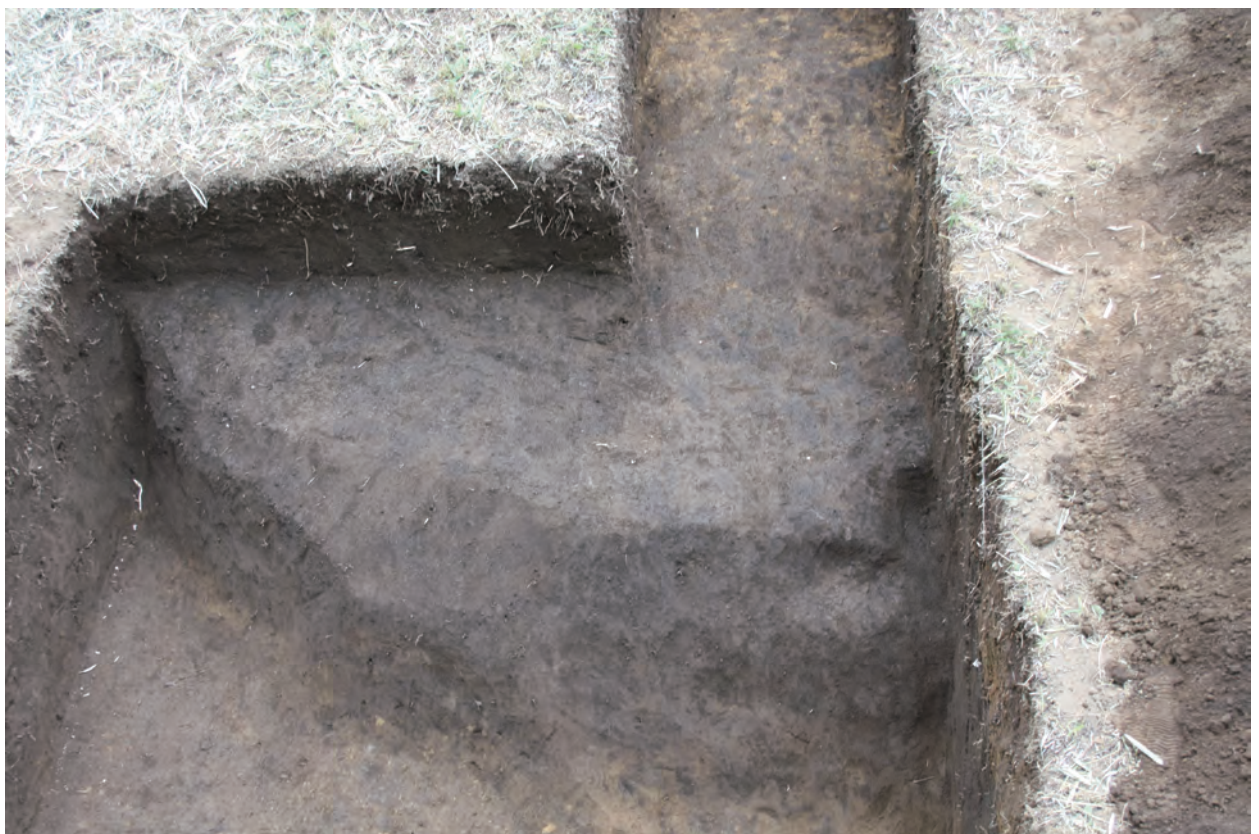
I区40 トレンチ（前方部コーナー）
（古墳時代代表土層の土壤が墳裾状に遺存していたが、本来の墳裾は後世に削平されたと推定される。）

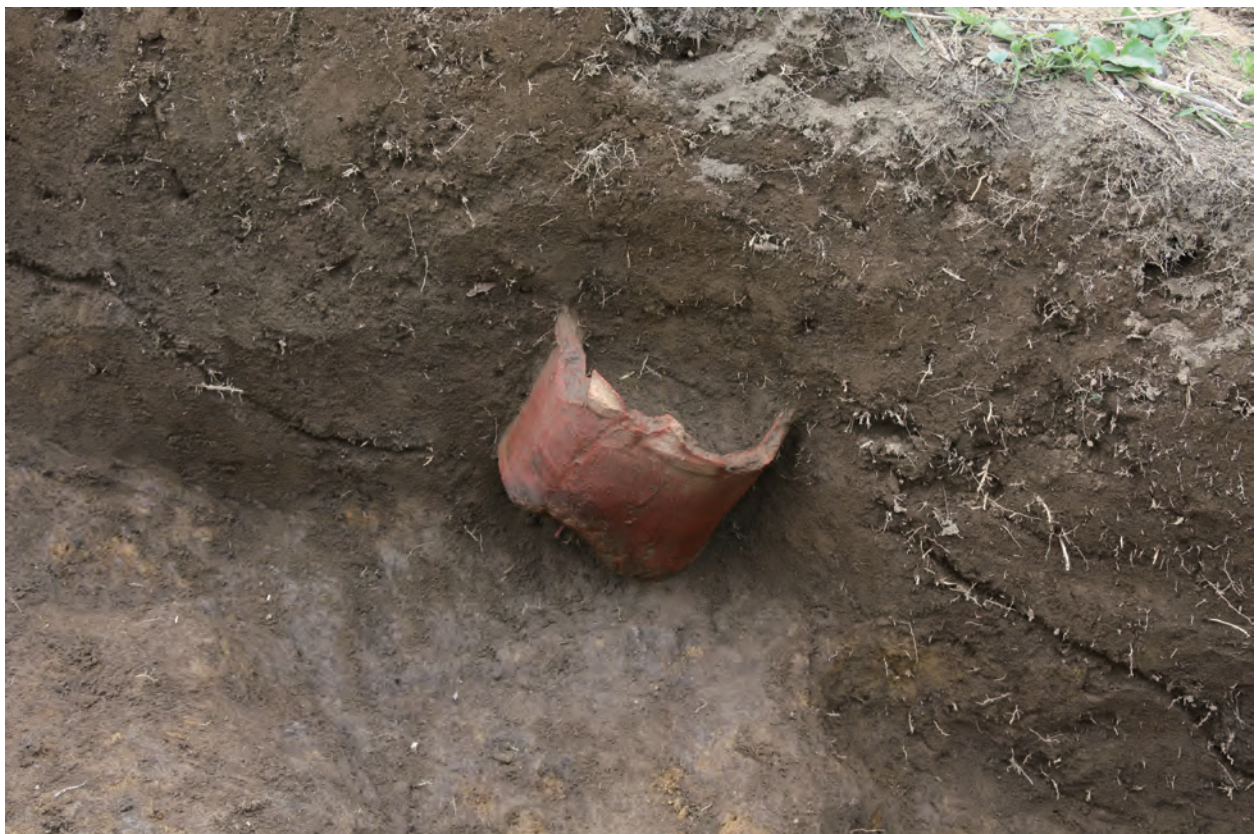
I 区 36 トレンチ（墳丘括れ部）全景
（遺物周辺の緩斜面が中段テラスと推定される。）

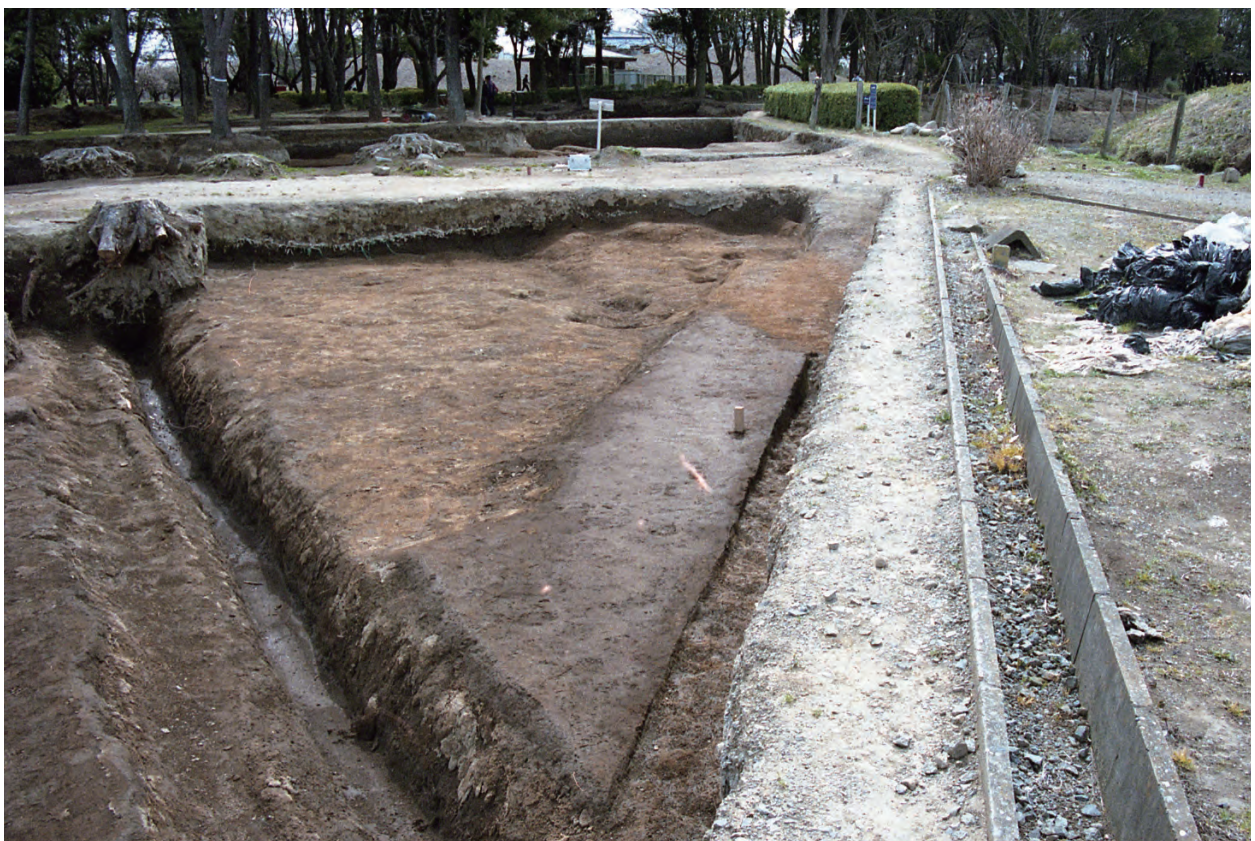
Ⅱ区 13 トレンチ 外堀検出状況
 (左手前より外堀覆土、根切り溝覆土、鉄砲山外堀覆土。手前右は攪乱土)

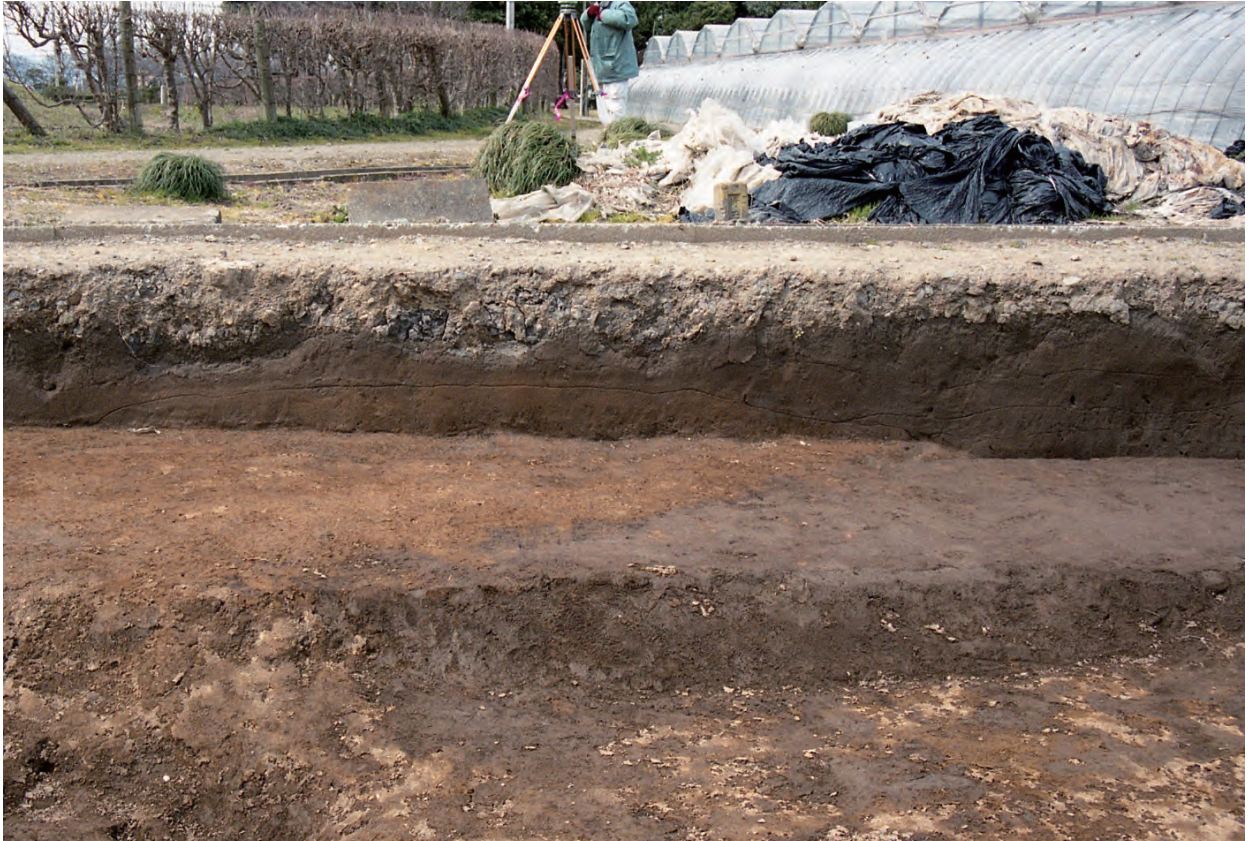
Ⅱ区 13 トレンチ 外堀検出状況
 (中央の一段低い地山面が外堀底面。左側は根切り溝。)

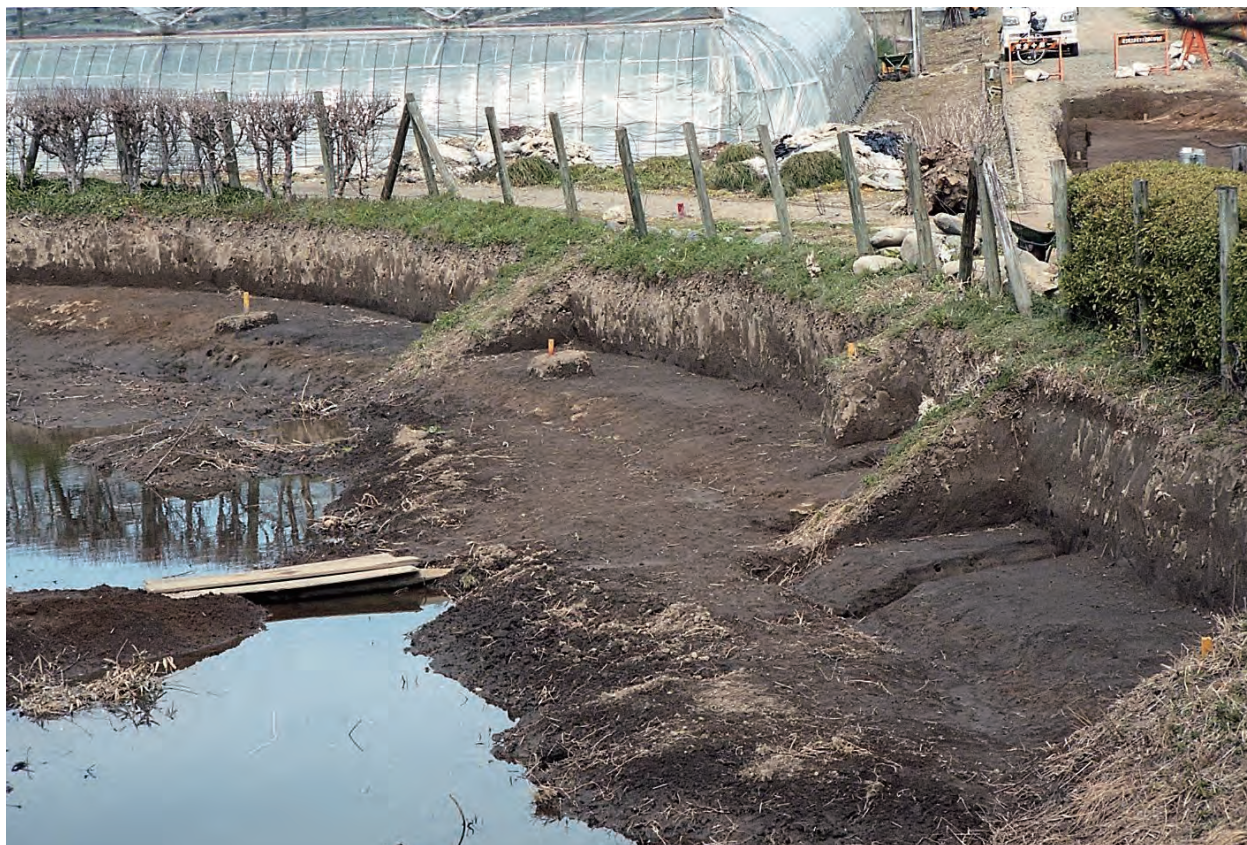
Ⅱ区 13 トレンチ 外堀検出状況
(根切溝の左が奥の山外堀、右が鉄砲山外堀。)

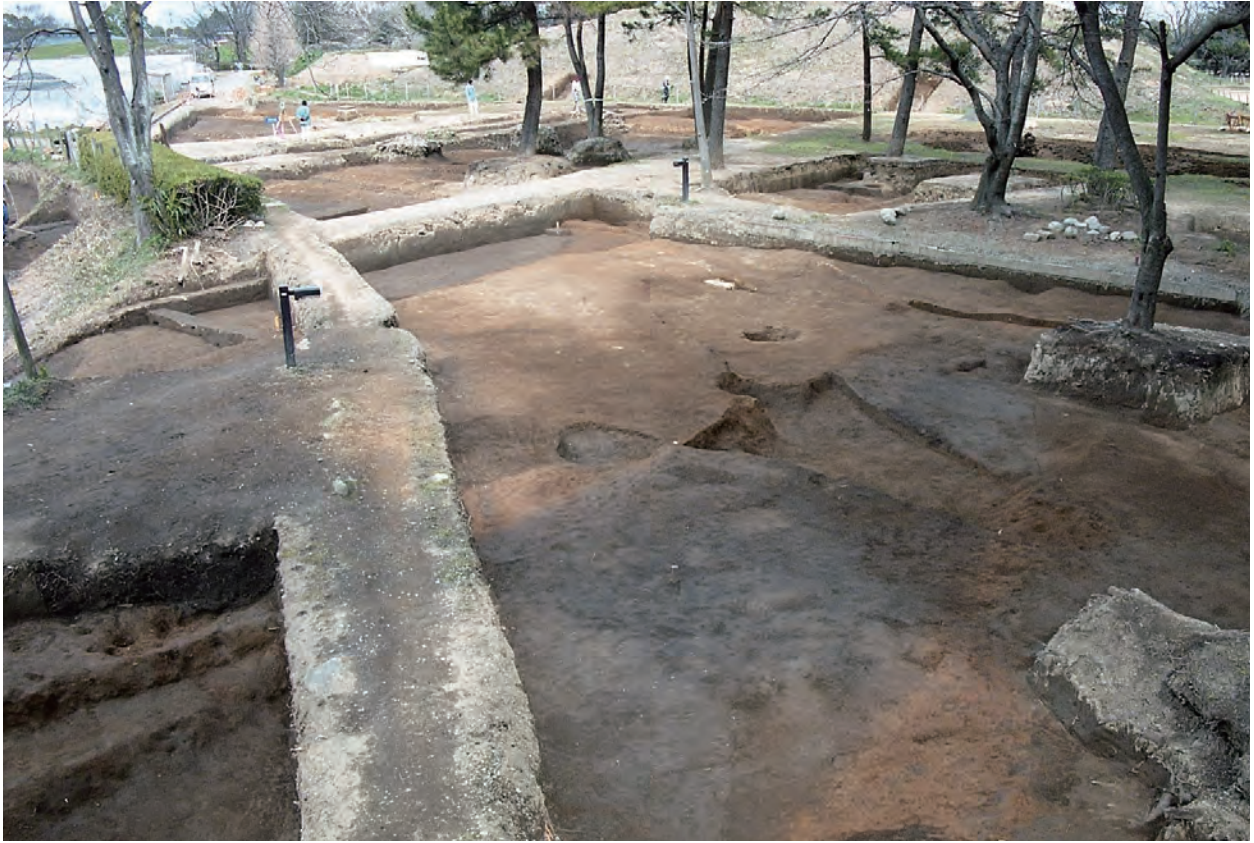
Ⅲ区 22 トレンチ 内堀コーナー部検出状況
(左隅の水面、法面が現況の内堀)

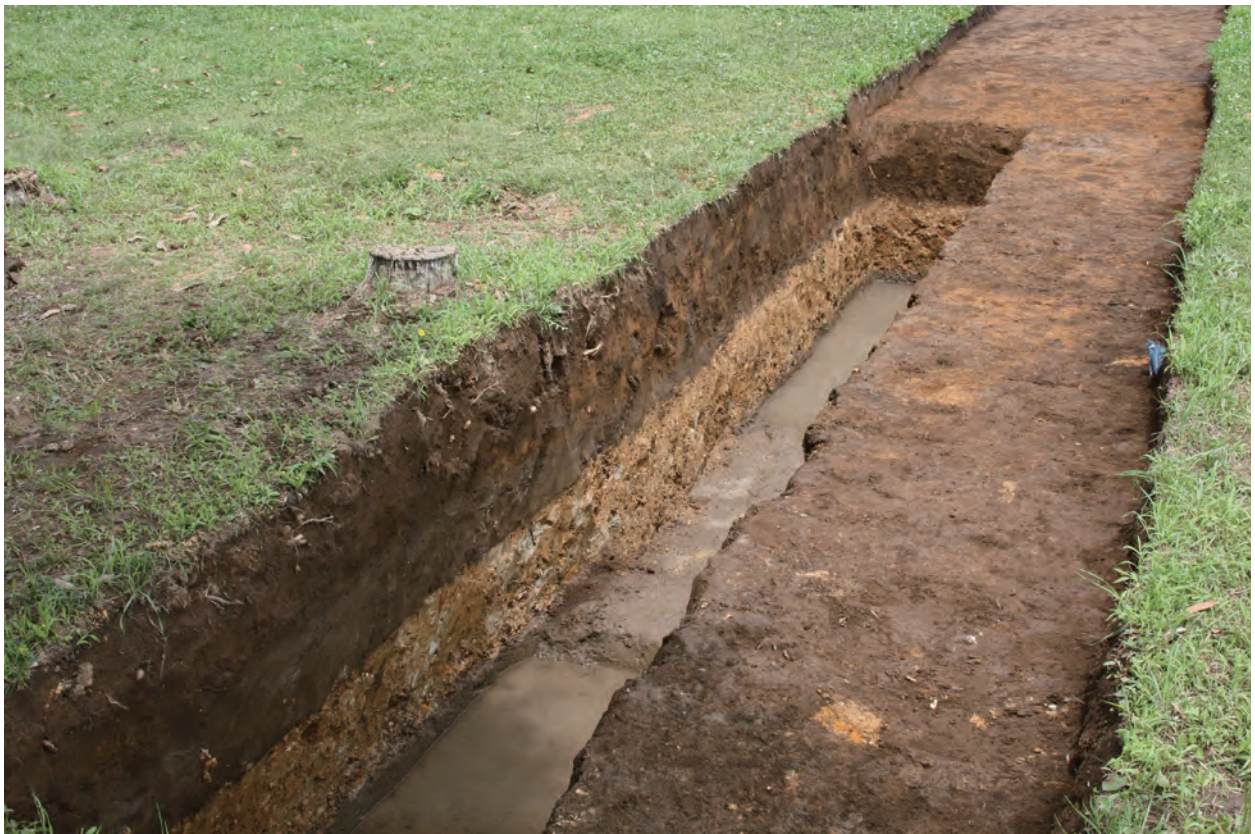
IV区 33 トレンチ 外堀覆土検出状況
(白テープが、外堀の南西限界ライン)

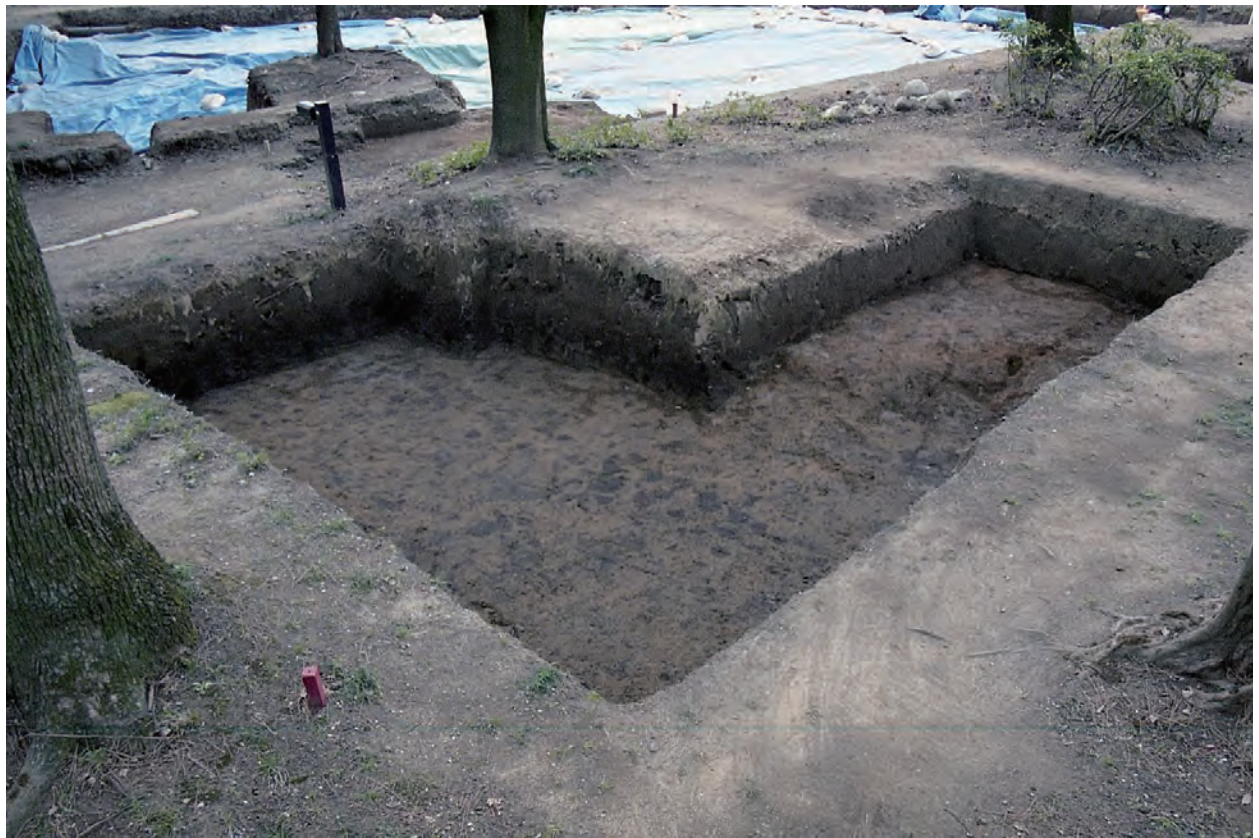
V区 31 トレンチ
(外堀未検出。削平された可能性が高い。)

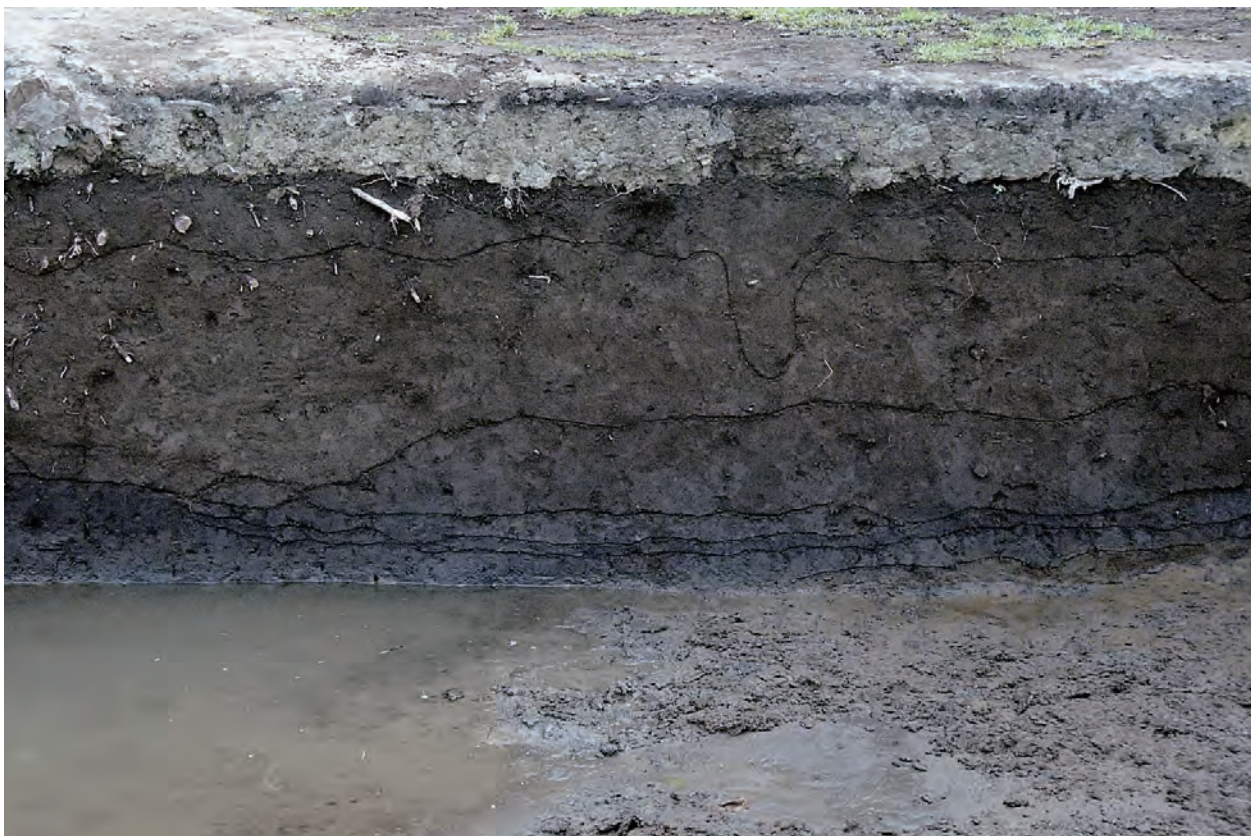
Ⅱ区 13 トレンチ A断面
(鉄砲山古墳内堀外側法面付近 火山灰)

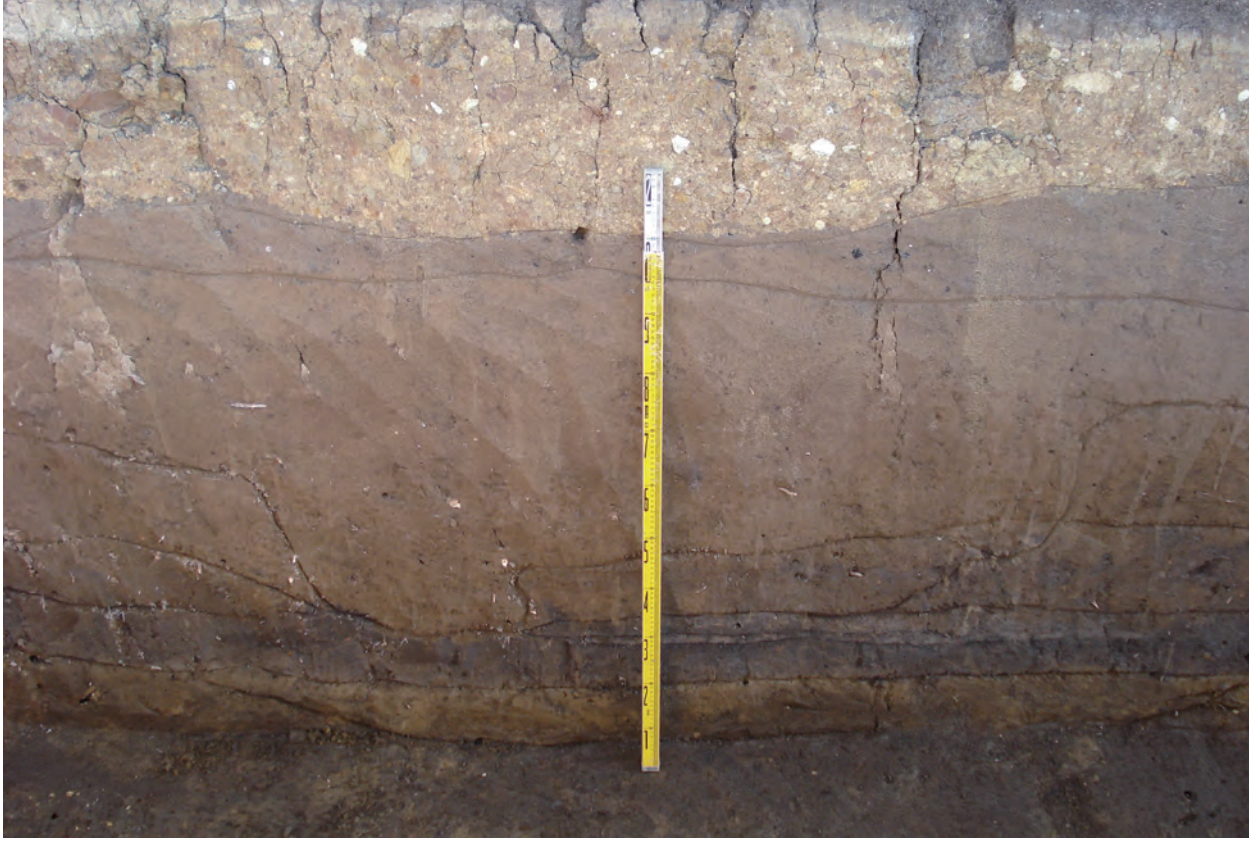
Ⅱ区 13 トレンチ A断面
(鉄砲山古墳外堀 火山灰)

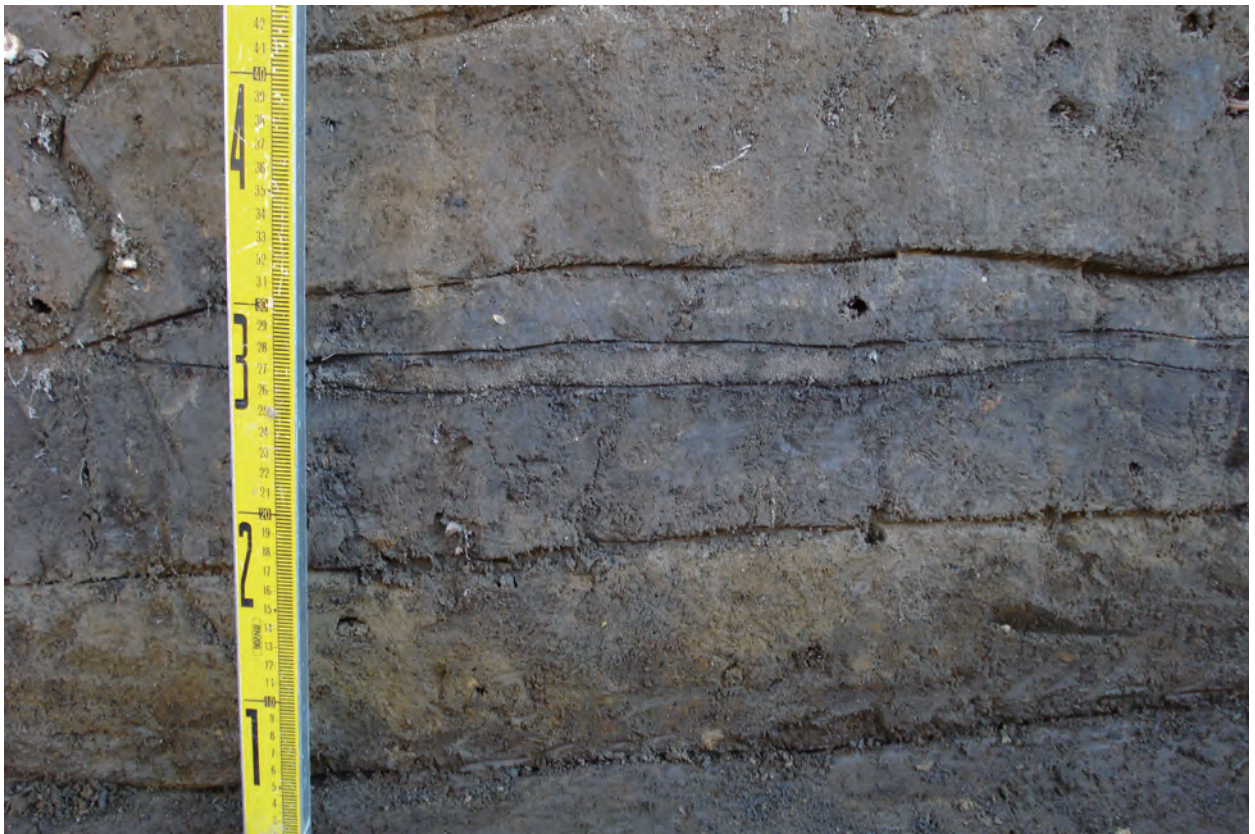
Ⅱ区 13 トレンチ B断面
(鉄砲山古墳外堀覆土 火山灰)

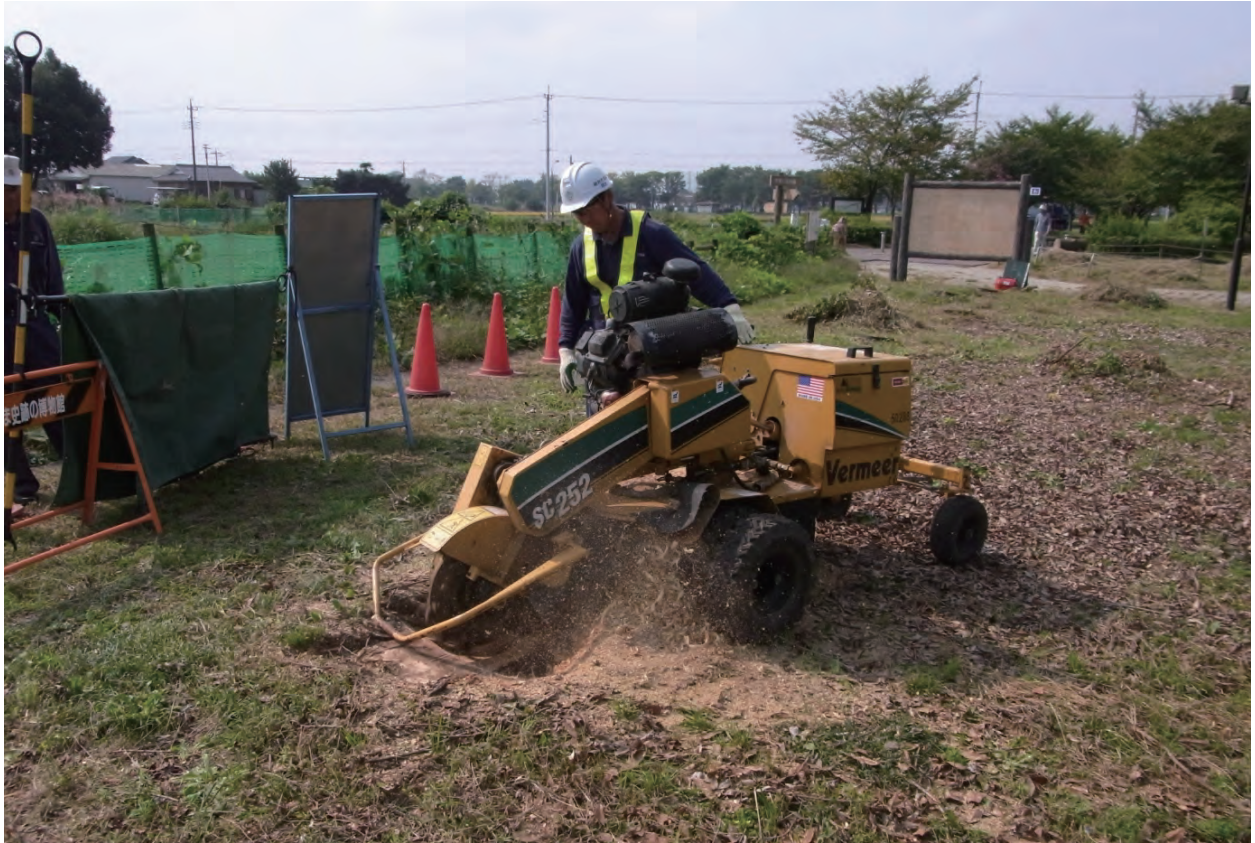
支障切株の除去状況
(掘削せずに切株のみを削る)

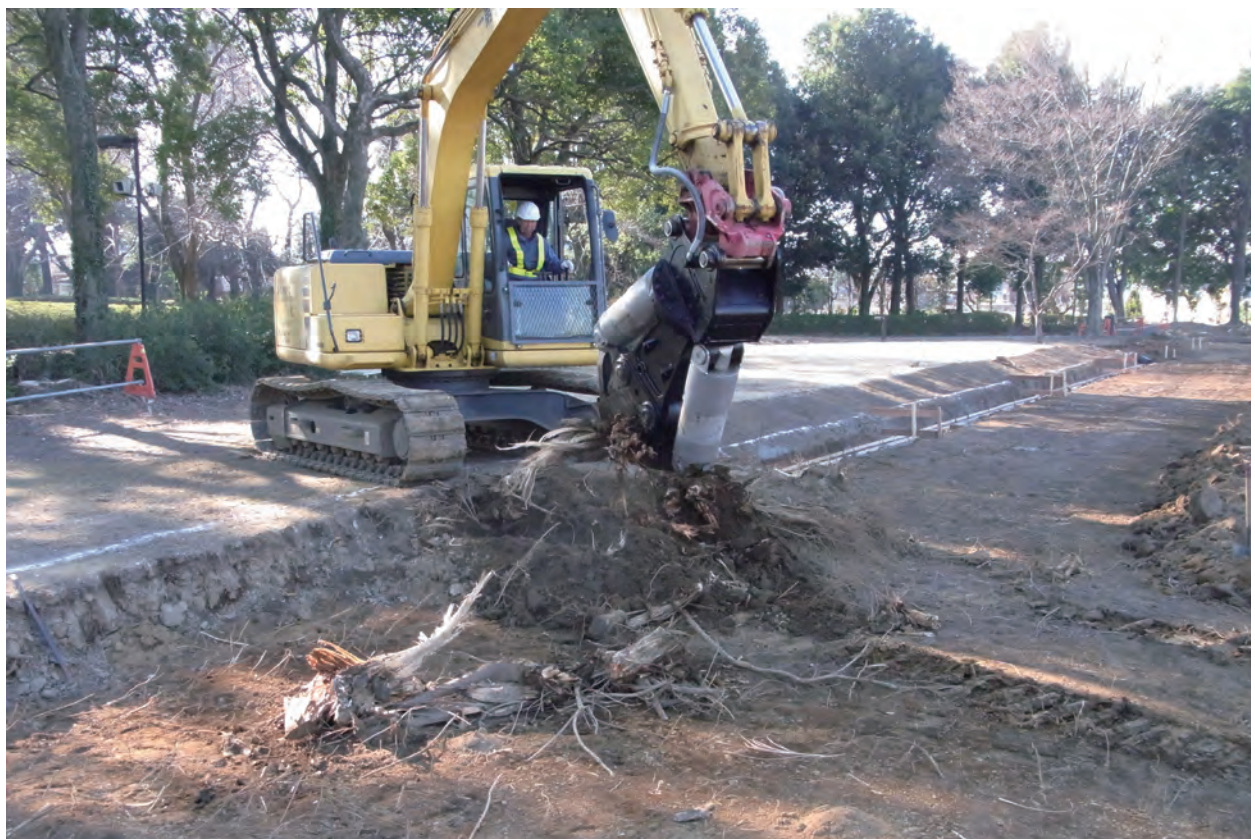
支障切株の除去状況
(切断用カッターで横に伸びた樹木根を除去)
