## 六郷山寺院遺構確認調査報告書Ⅶ

吉祥寺・貴福寺・真覚寺・瑠璃光寺・妙覚寺・多福院光明寺・間戸寺・寶壽坊

1999

大分県立歴史博物館

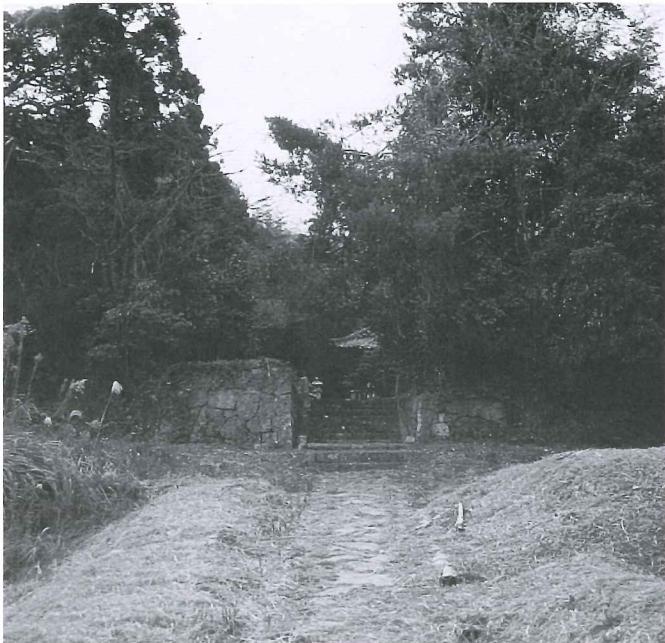
写真1  
吉祥寺遠景

吉祥寺は国東町寺山に所在する。県道赤根富来浦線の寺山入口バス停から富来川を渡り、寺山部落の西端、富来川にそって東西に延びる低丘陵の裾に立地する。国東町史によると本寺はもと、仁聞菩薩の開基と伝えられ、文和年間に万弘寺の豊山正義禪氏を開祖としてその末寺となり臨済宗妙心寺派として今日に至るという。吉祥寺に関する記録としては以下ものが知られている。

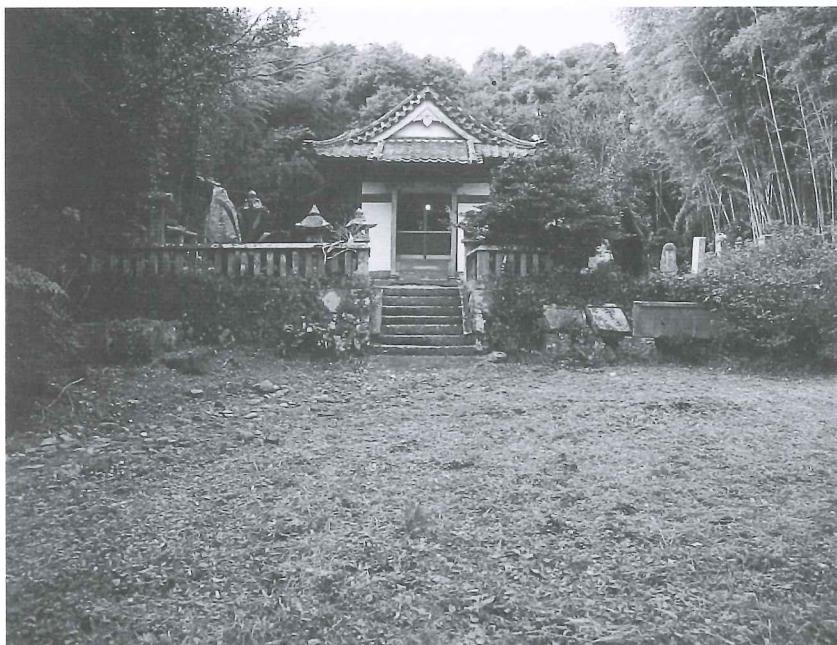
写真2  
観音堂正面

現在、吉祥寺は万弘寺住職の兼務するところとなっており、無住である。富来川の右岸から始まる（I：石灯籠）長さ100m程の石畳の参道を上ると、石垣を備えた2段の境内地（およそ810坪）に達する。上段の敷地内には8坪弱の瓦葺堂宇（観音堂と称されている）と石塔類が、下段の境内には井戸（第3図D）が残っている。後者には近年まで庫裏（B）が建っていたが今は取り壊されてその痕跡も無い。観音堂は大正時代に建て直されたもので、8m×4mと小規模である。内部には町指定文化財の木造千手観音立像、不動明王立像、毘沙門天立像各1体が安置されている。これらは室町時代～南北朝初頭に位置づけられ、その仏像の組み合わせと配置の形式は典型的な天台宗寺院のそれである。当寺がまさしく天台系の寺院であったことを物語っている。その他堂内には室町時代～江戸時代の十王像や柄鏡（3点）等が保存されている。

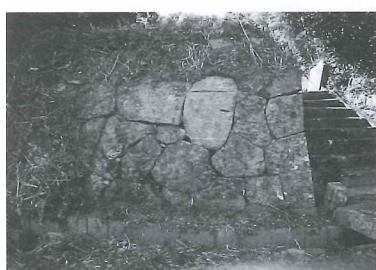
写真3（左）  
石垣（C）

上・下段を形成するそれぞれの石垣（C、J）には、安政4年の年号を刻む銘文があり、現在の境内地が造成された年代を知り得る。銘文は次のとおりである。

石垣の銘文[C]（写真3、第4図C） 石垣の銘文[J]（第4図D）

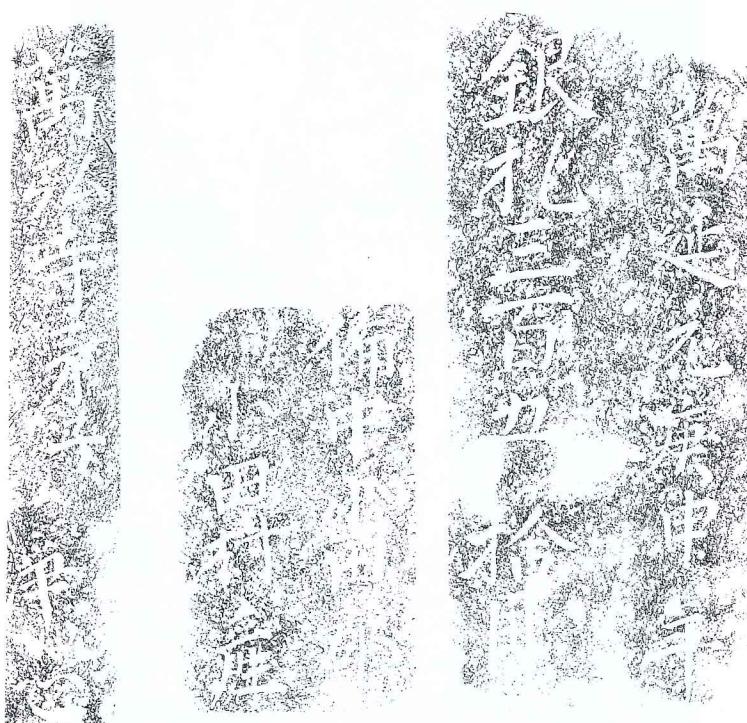
境内地（B）の石碑に刻まれたもの

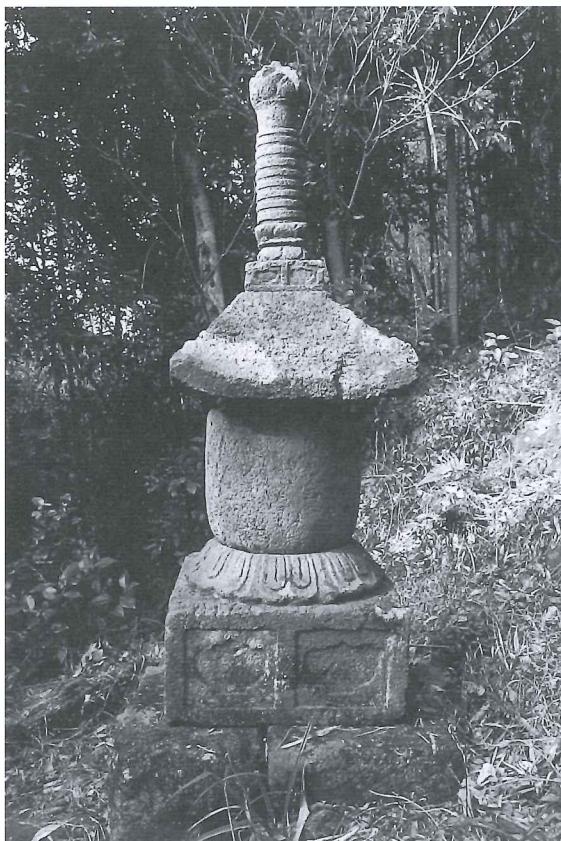
写真 17  
県指定有形文化財真覚寺国東塔

真覚寺国東塔（1号） 県指定文化財。相輪を欠く。総高 168cm。以下の銘文がある。

銘 敬白 □□觀世音菩□御□ 奉造立塔□・基 右志□者、為□□□□□ □□□□□□□□  
□□  
正平七季二月十九日 大願主□□

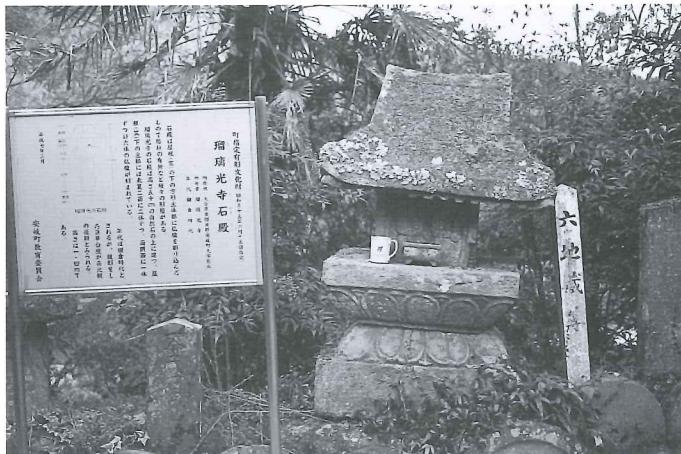
写真 22  
石殿

瑠璃光寺境内地の石造物は五輪塔、石祠等近隣から寄せ集めたものが多くその本来の所在地や所属は不詳と言わざるを得ない。古いものとしては、石殿（但し中台は別個体のもの）があり、笠や反花部は鎌倉時代と推定されている。A 地点から移した石塔類には通常の五輪塔に混じって地輪上面に反花を施す例が多く、室町末前後に時期比定されている。

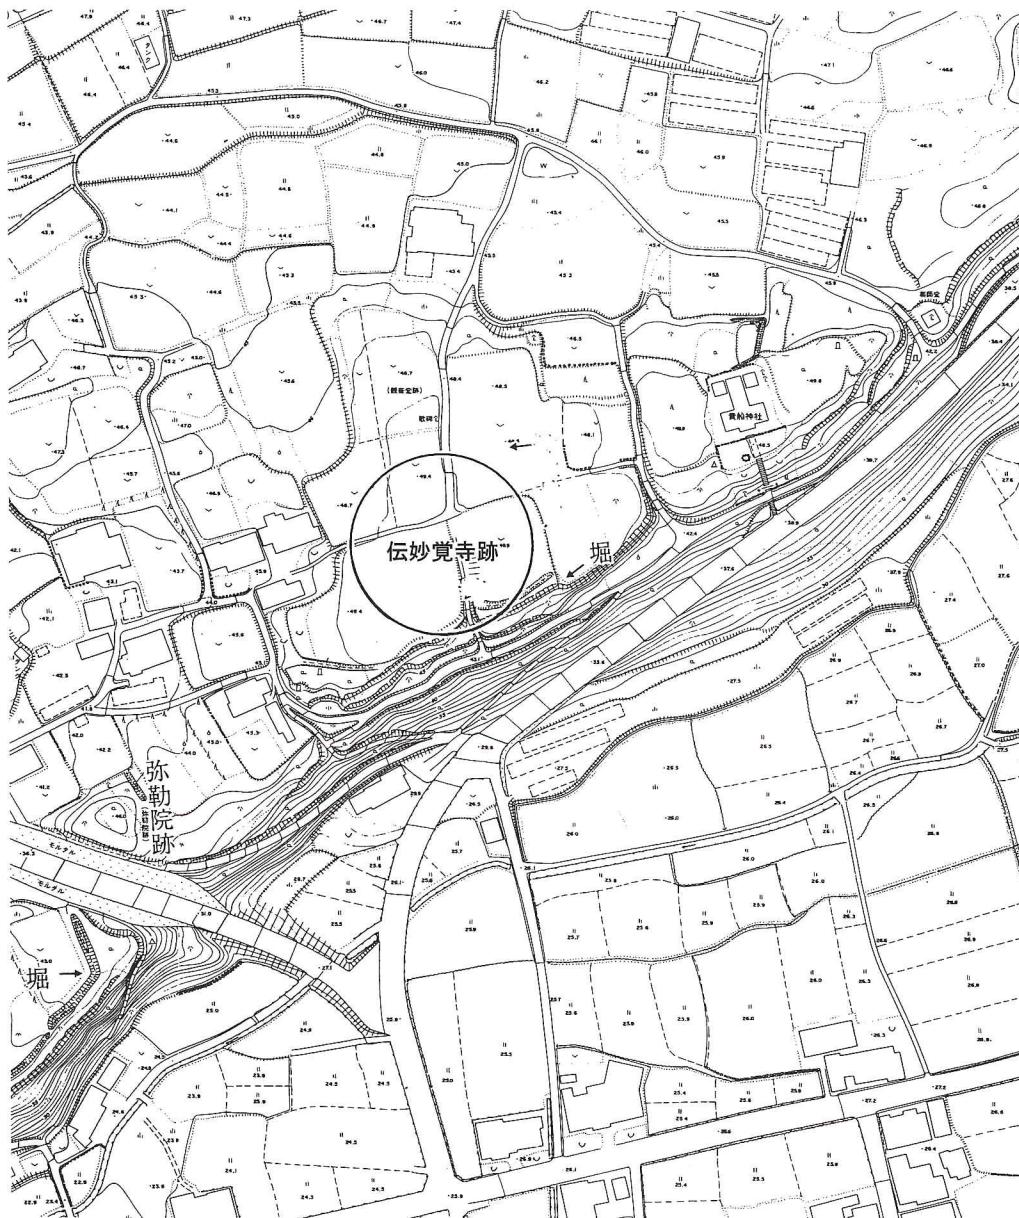
第10図 伝妙覚寺跡周辺地形図

今、伝妙覚寺跡といわれているのは、上払田の丘陵上にあり、当館の前身である宇佐風土記の丘歴史民俗資料館によって1989年度遺構確認調査が行われている。<sup>(註1)</sup>場所は都甲川を見下ろす上払田丘陵の南端で、貴船神社の西250m、通称御堂野と呼ばれる一段高い畠地である。ここに試掘トレチが設定され、調査の結果、中世の溝遺構、土壘、弥生時代の住居跡、土坑、扁平な石塊4個、河原石多数が検出された。4個の石は直径70~80cmほどの大きさで、土坑内に多数の河原石とともに廃棄されていた。本来の位置からは動いた二次的な出土状況である。土坑から出土する遺物としては、宝塔宝珠部、五輪塔の残片、備前焼擂鉢、瓦質火鉢・鉢、土師質小皿で、いずれも16世紀代に比定されている。検出された溝や土壘以外にも払田の丘陵には堀、土壘遺構が存在しており、その一部は16世紀代以前に遡る。これらは中世以来当地に居住した弥勒寺の所司の屋敷跡であろうと推測されている。<sup>(註2)</sup>「礎石」の大きさや瓦が未出土であるという調査結果および文献、伝承から、当地区に「古代まで遡る」瓦葺ではない「大型の礎石建物」すなわち妙覚寺が存在した可能性は高いと考えられている。

しかしながら、出土した「礎石」状の平石が寺院建築の礎石であり、かつこれが古妙覚寺に関連するものかどうかは出土遺物の状況からは断定し難い。よって、今回は先の調査ではトレンチ調査が入っていない隣接する畠地で遺構確認の調査を実施することにした。なお調査地区一帯は近年平坦に造成されており、今まで露出していた溝や土塁も埋められたり、削平されている。

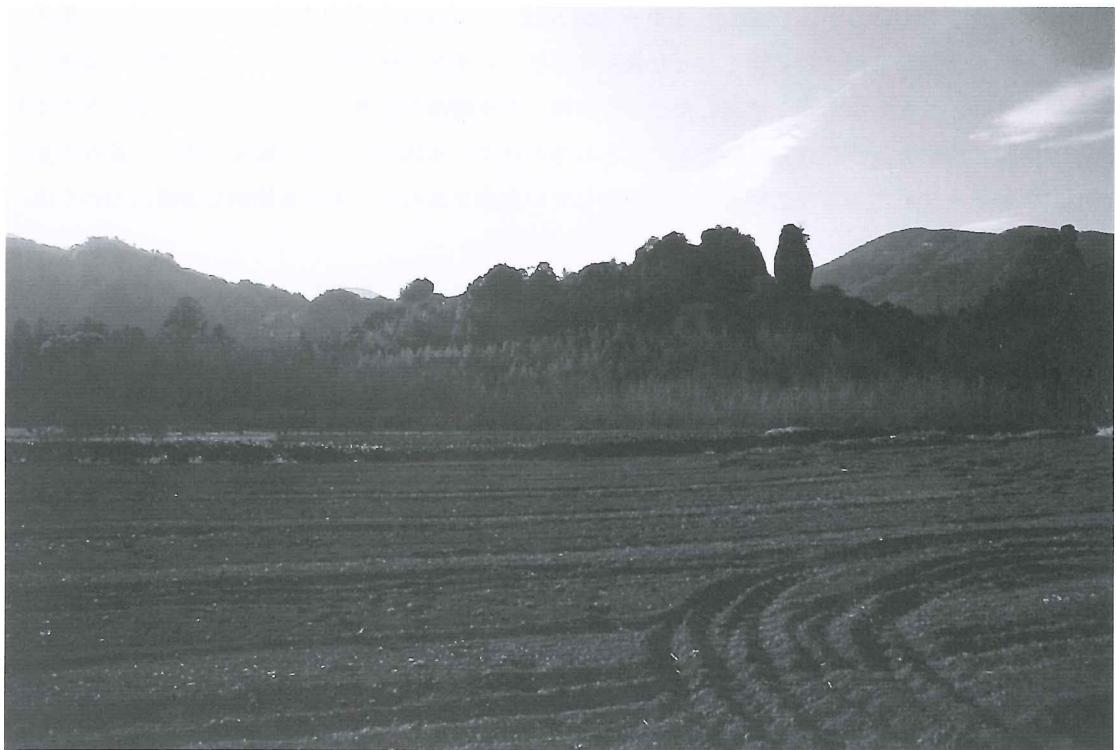
写真 36 間戸の台地

ところで、間戸の台地に立ち北を望めば、目の前に朝日岩の奇山が連なり、一種名状しがたい情趣が漂っている。この奇山に向かって、台地をいったん谷筋まで降りて行き、再び長い石段を登りつめると、穴井戸観音と称されている洞窟にたどり着く。洞窟の前には2間×2.5間の小堂があり木造や石造の観音菩薩立像や像名不明の破損仏が安置されている。堂宇の前庭には灯籠や、石殿、五輪塔などが並ぶ。これらには宝暦9年（1759）、文化10年（1813）の年号銘があり近世の作であるが、本岩窟と間戸寺の六所権現との関連についても発掘調査による検証が必要と考える。
