長野原地区遺跡群

水源地域整備事業に伴う埋蔵文化財発掘調査報告書 第2集

町遺跡（1次・3次）

群馬県吾妻郡長野原町教育委員会

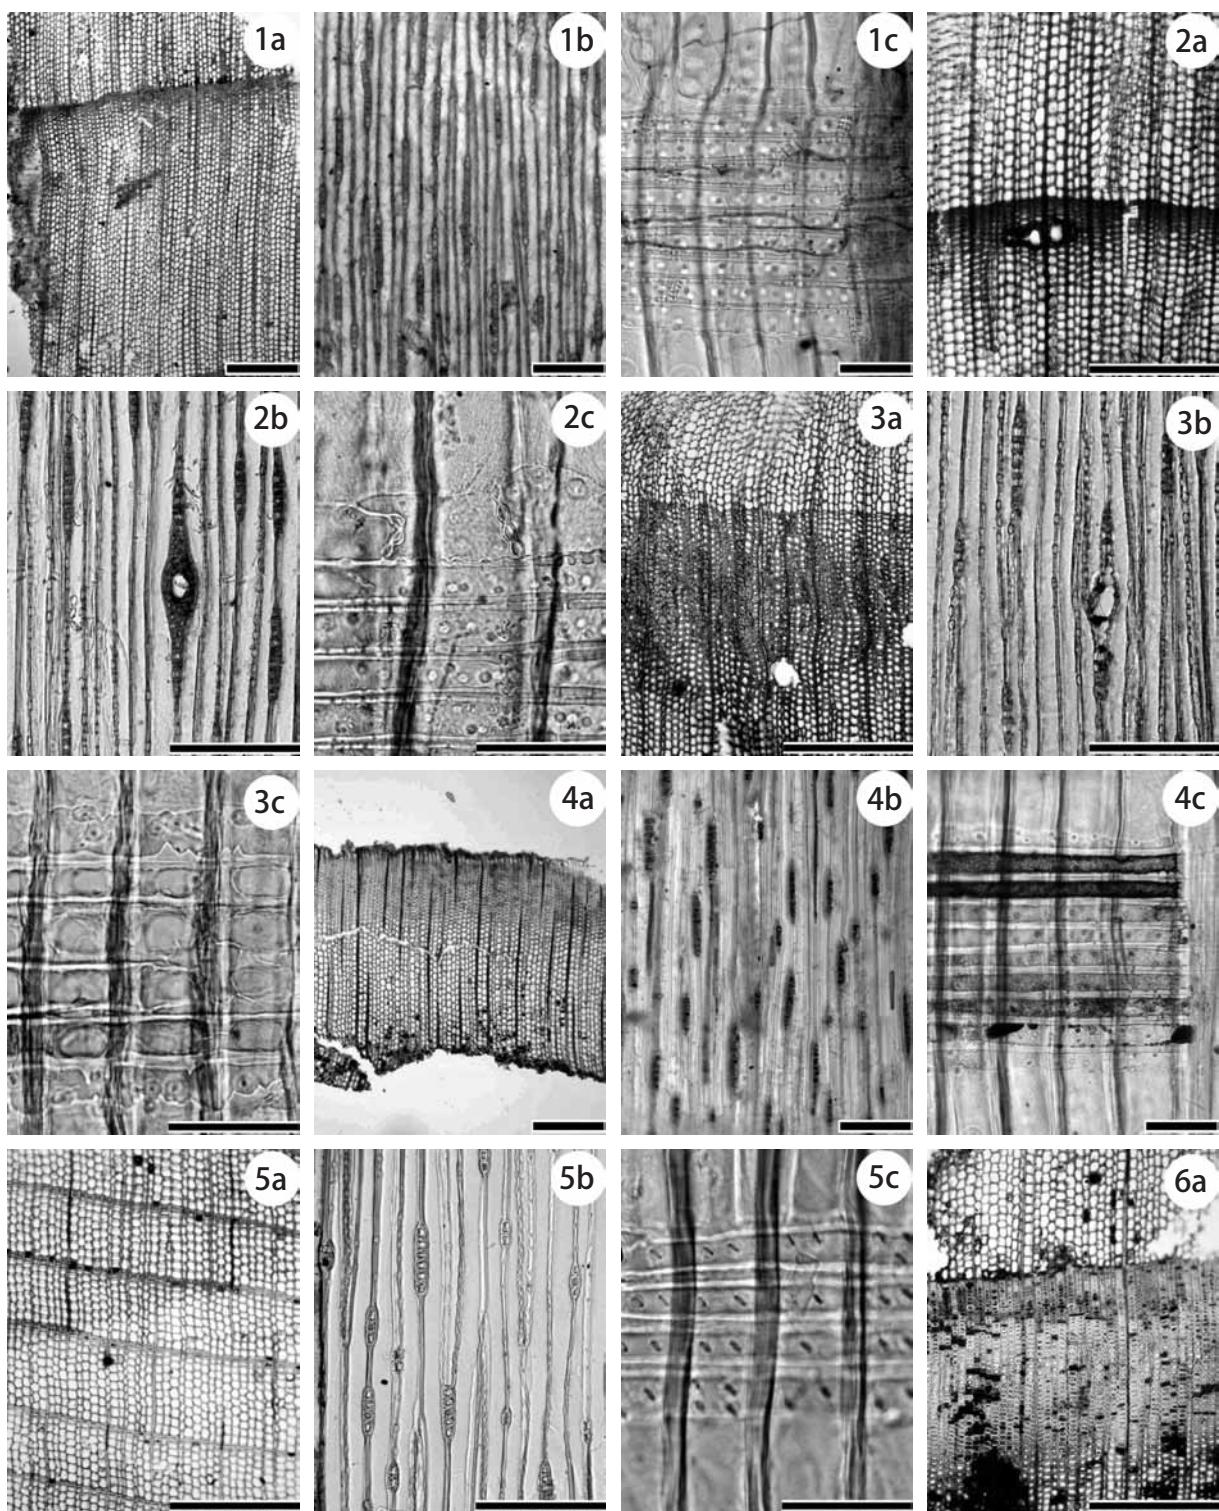
第 13 図 町遺跡出土木材の光学顕微鏡写真 (1)

1a-1c. モミ属 (No.335)、 2a-2c. カラマツ (No.229)、 3a-3c. マツ属複維管束亜属 (No.265)、
4a-4c. ツガ属 (No.288)、 5a-5c. ヒノキ (No.56-1)、 6a. スギ (No.140-1)

横断面 (スケール = 500 μ m)、b : 接線断面 (スケール = 200 μ m)、c : 放射断面 (スケール = 50 μ m)

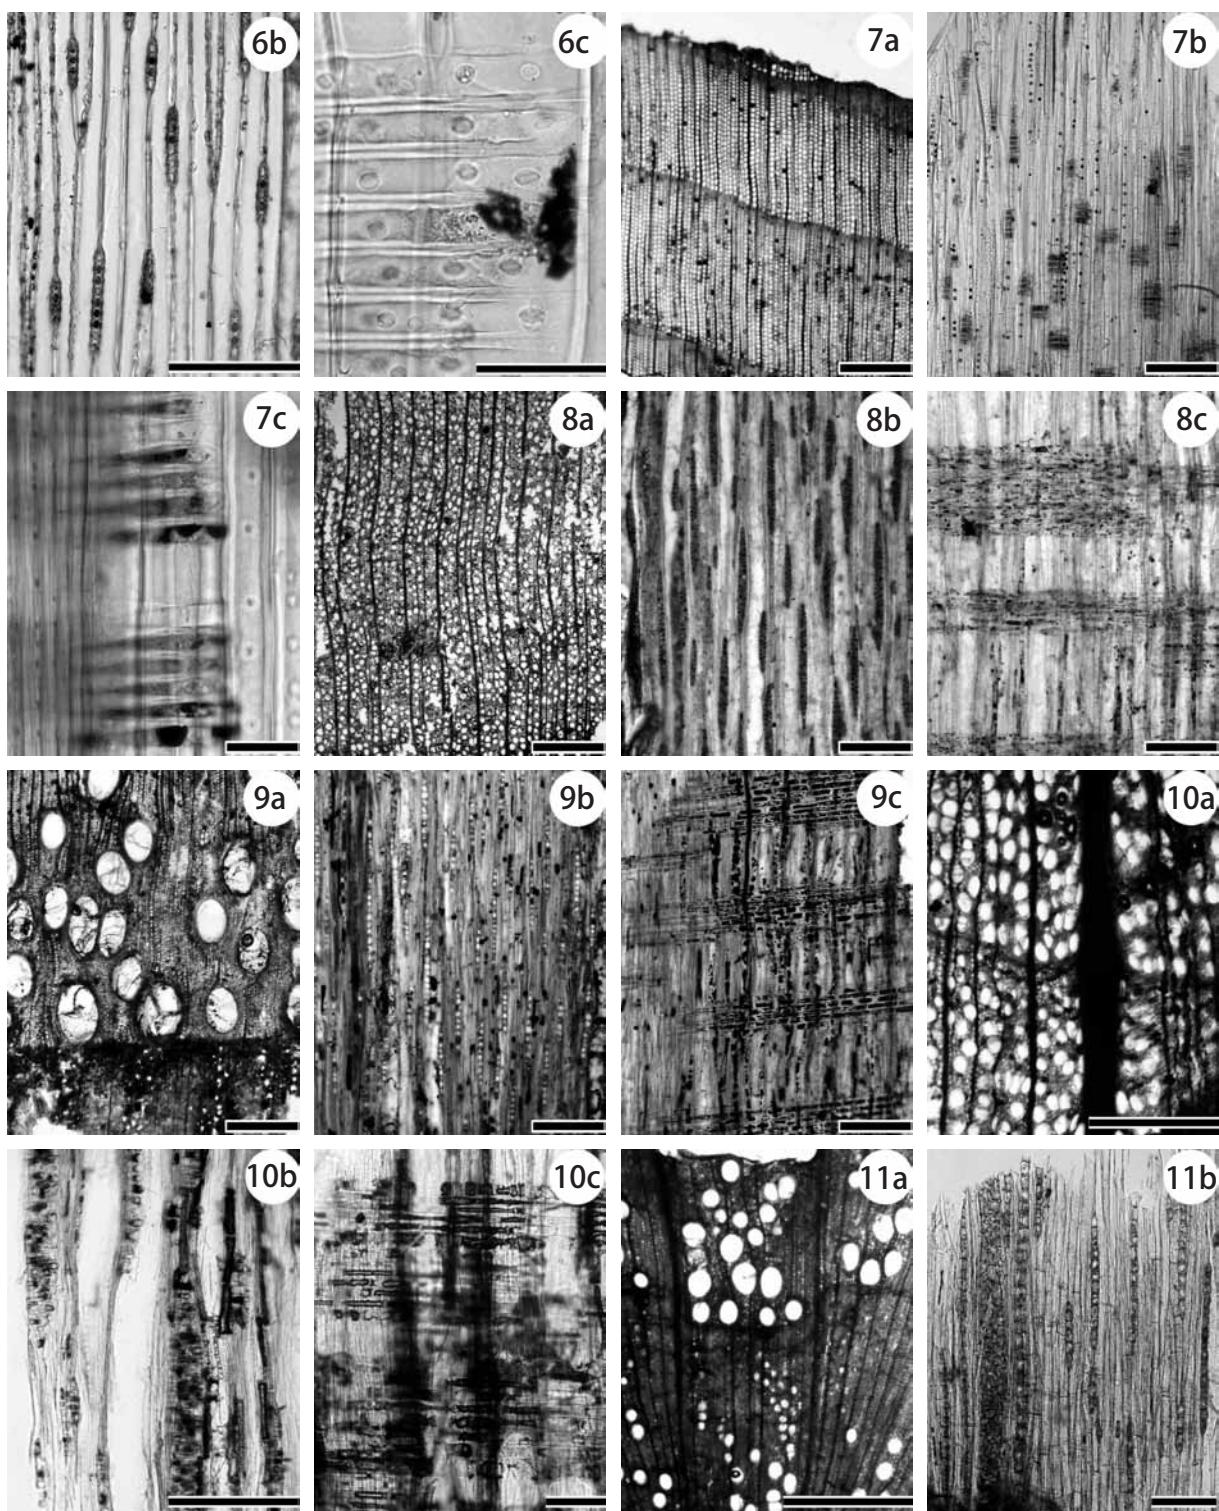
第 14 図 町遺跡出土木材の光学顕微鏡写真 (2)

6b-6c. スギ (No.140-1)、7a-7c. アスナロ (No.360)、8a-8c. カツラ (No.352)、
9a-9c. クリ (No.316)、10a-10c. ブナ属 (No.12)、11a-11b. コナラ属コナラ節 (No.206)

横断面 (スケール = $500 \mu m$)、b : 接線断面 (スケール = $200 \mu m$)、c : 放射断面 (スケール = $6-9:50 \mu m$ 、 $10:100 \mu m$)

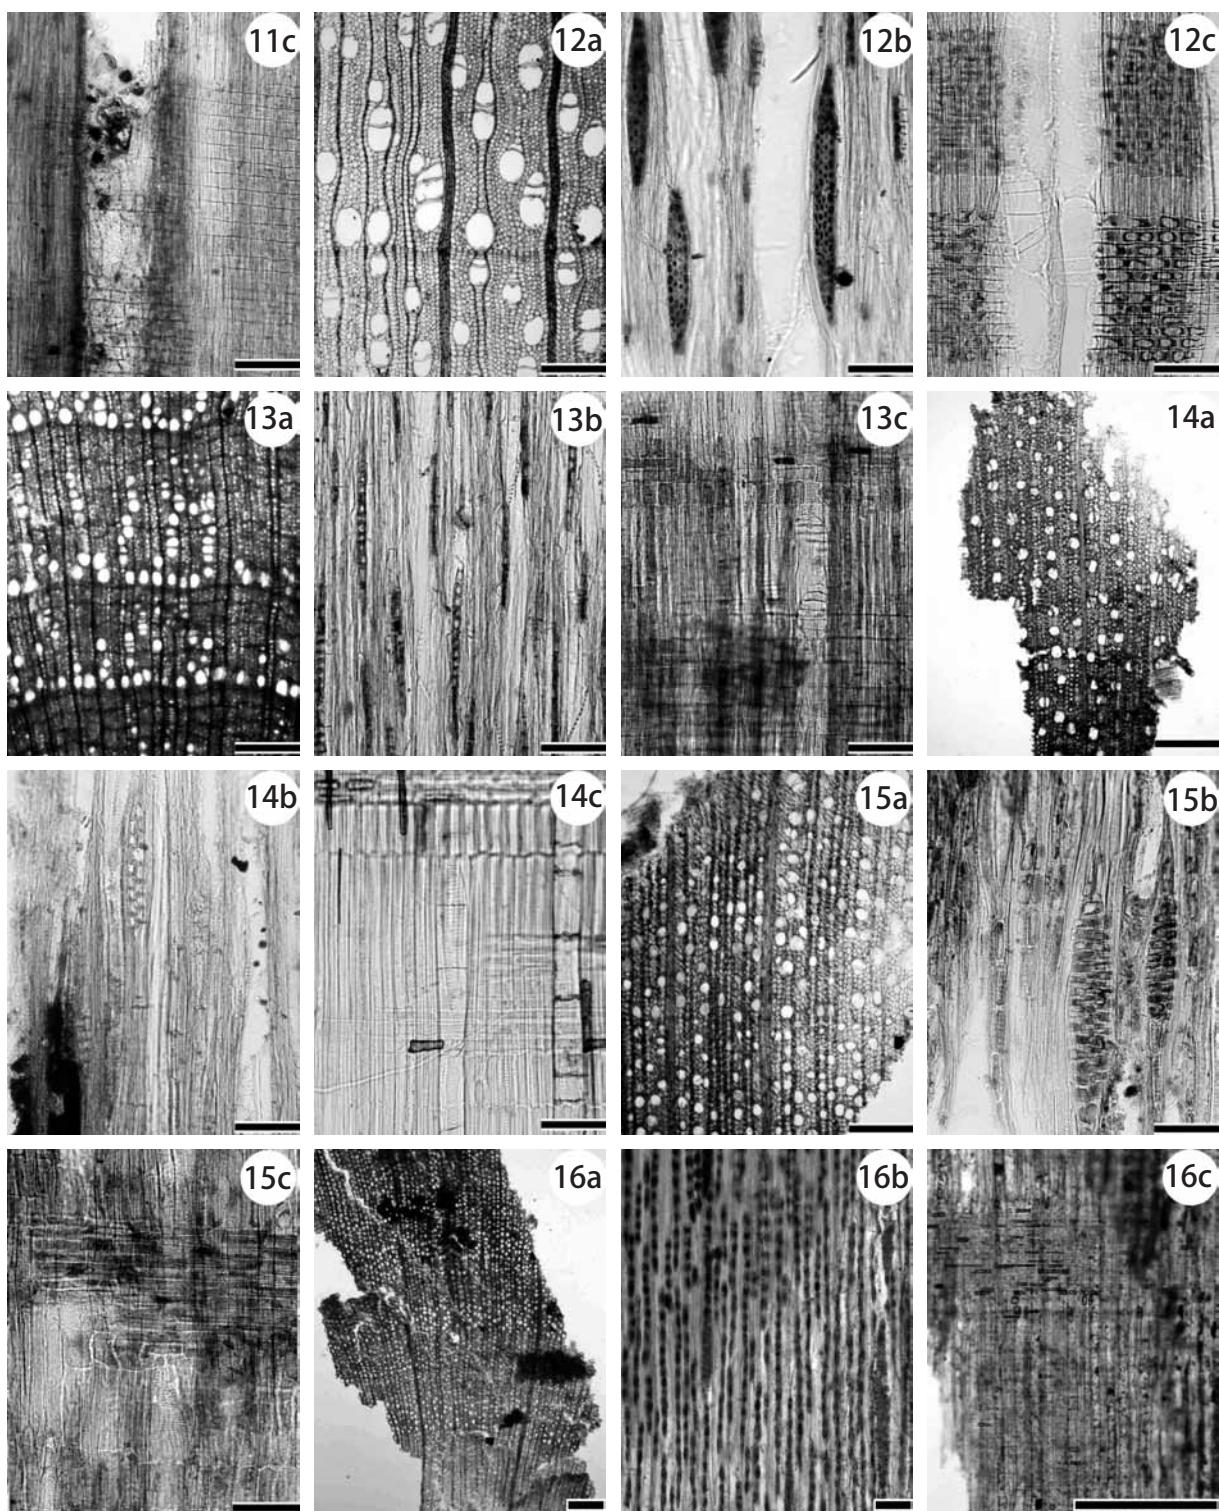
11c. コナラ属コナラ節 (No.206)、12a-12c. カバノキ属 (No.233)、13a-13c. ハシバミ属 (No.207)、
14a-14c. ノリウツギ (No.127)、15a-15c. ネジキ (No.196)、16a-16c. ツツジ属 (No.301)

横断面 (スケール = 250 μ m)、b : 接線断面 (スケール = 100 μ m)、c : 放射断面 (スケール = 100 μ m)

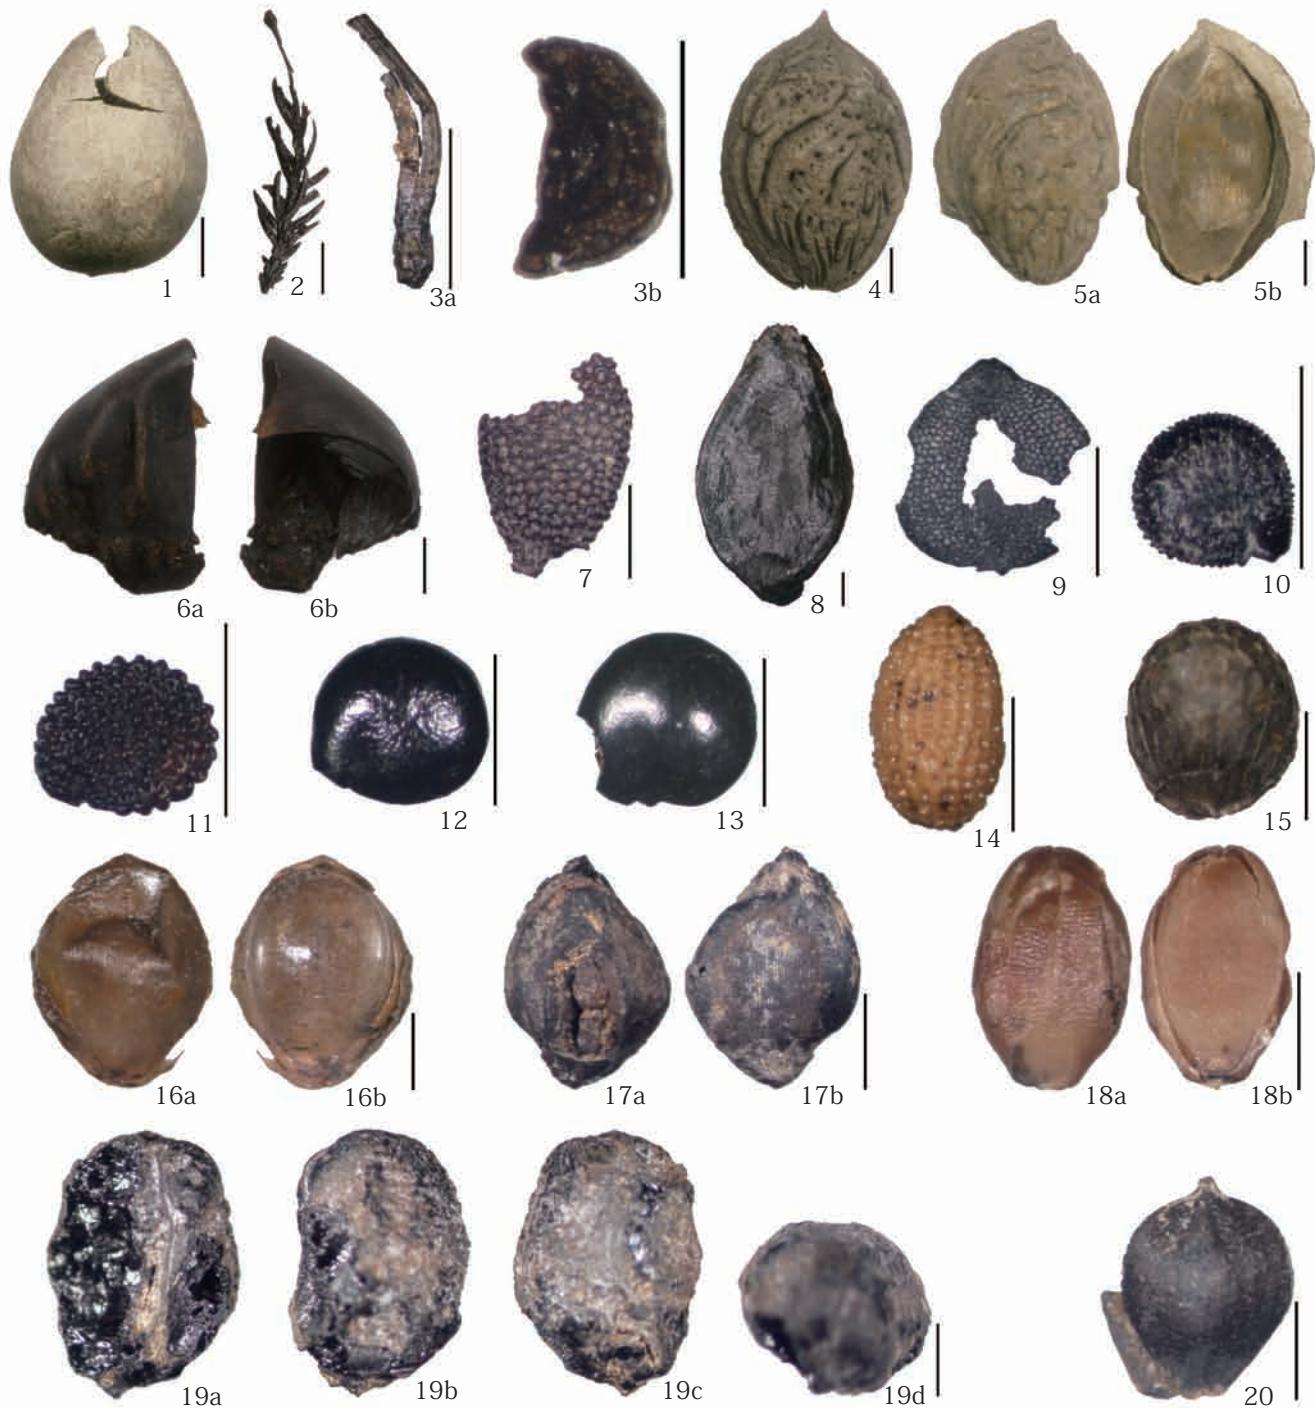
スケール 2:10mm, 1,3a,4-6:5mm, 3b,7-20:1mm

1. イチョウ種子 (1 建)、2. スギ枝 (No.159 の下)、3. アカマツ葉 (No.159 の下)、4. モモ核 (5 溝、No.355)、5. モモ核 (調査区南側) 6. クリ果実 (一括)、7. マタタビ属種子 (囲炉裏灰の最下層)、8. ソバ果実 (No.122 付着物)、9. タニソバ果実 (囲炉裏灰の上面)、10. スベリヒュ属種子 (囲炉裏灰の上面)、11. ウシハコベ種子 (囲炉裏灰の上面)、12. アカザ属種子 (囲炉裏灰の上面)、13. キケマン属種子 (No.159 の下)、14. タケニグサ属種子 (No.159 の下)、15. シソ属果実 (No.122 付着物)、16. ヒエ有ふ果 (No.159 の下)、17. ヒエ炭化有ふ果 (囲炉裏灰の最下層)、18. アワ有ふ果 (囲炉裏灰の上面)、19. コムギ炭化種子 (囲炉裏灰の下層)、20. ホタルイ属果実 (囲炉裏灰の上面)

囲炉裏の灰の中から産出したスギやアカマツの葉は、炭化しているものが多く、焚き付けのために用いられた可能性がある。ソバも破片が多いため、ソバ殻を焚き付けなどに用いた可能性がある。ヒエやアワは有ふ果が産出しているため、建物内に殻付 (有ふ果) の状態で持ち込まれたと考えられる。同様に、コムギは粉食されることが多いが、建物内に粒の状態で持ち込まれ、何らかの要因で粒のまま炭化し、囲炉裏内に堆積したと考えられる。

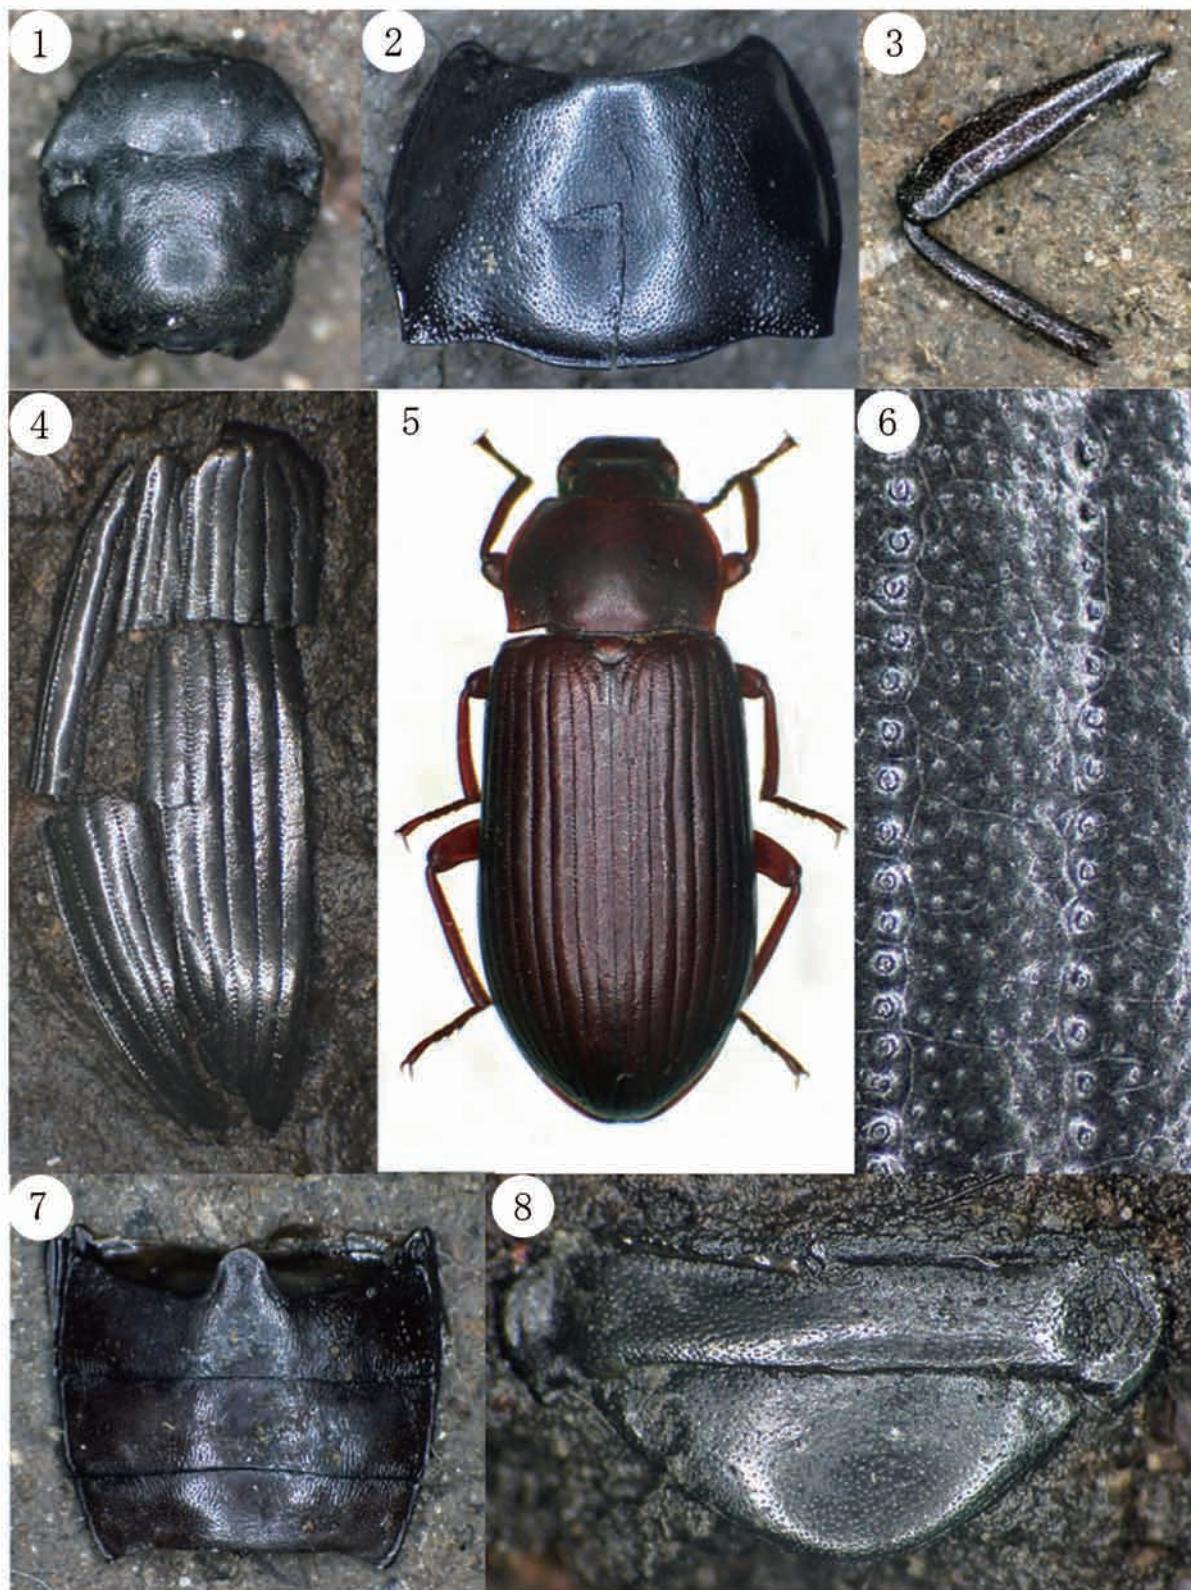
第 20 図 町遺跡から産出した昆虫の顕微鏡写真 (1)

1. ゴミムシダマシ *Neatus picipes* (Herbst) 頭部 幅 2.8mm (No.159 の下; 標本 20)
2. ゴミムシダマシ *Neatus picipes* (Herbst) 前胸背板 幅 5.4mm (No.159 の下; 標本 19)
3. ゴミムシダマシ *Neatus picipes* (Herbst) 左後腿脛節 腿節の長さ 4.0mm (No.279 の下; 標本 2)
4. ゴミムシダマシ *Neatus picipes* (Herbst) 左上翅 長さ 12.5mm (No.289 の下; 標本 1)
5. ゴミムシダマシ *Neatus picipes* (Herbst) 現生標本 (静岡市井川 1991.9.22 採集)
6. ゴミムシダマシ *Neatus picipes* (Herbst) 右上翅上半部の拡大 (No.159 の下; 標本 7)
7. ゴミムシダマシ *Neatus picipes* (Herbst) 腹部腹板 幅 5.7mm (No.159 の下; 標本 5)
8. ゴミムシダマシ *Neatus picipes* (Herbst) 第 4 ~ 5 腹板 幅 3.5mm (No.289 の下; 標本 5)

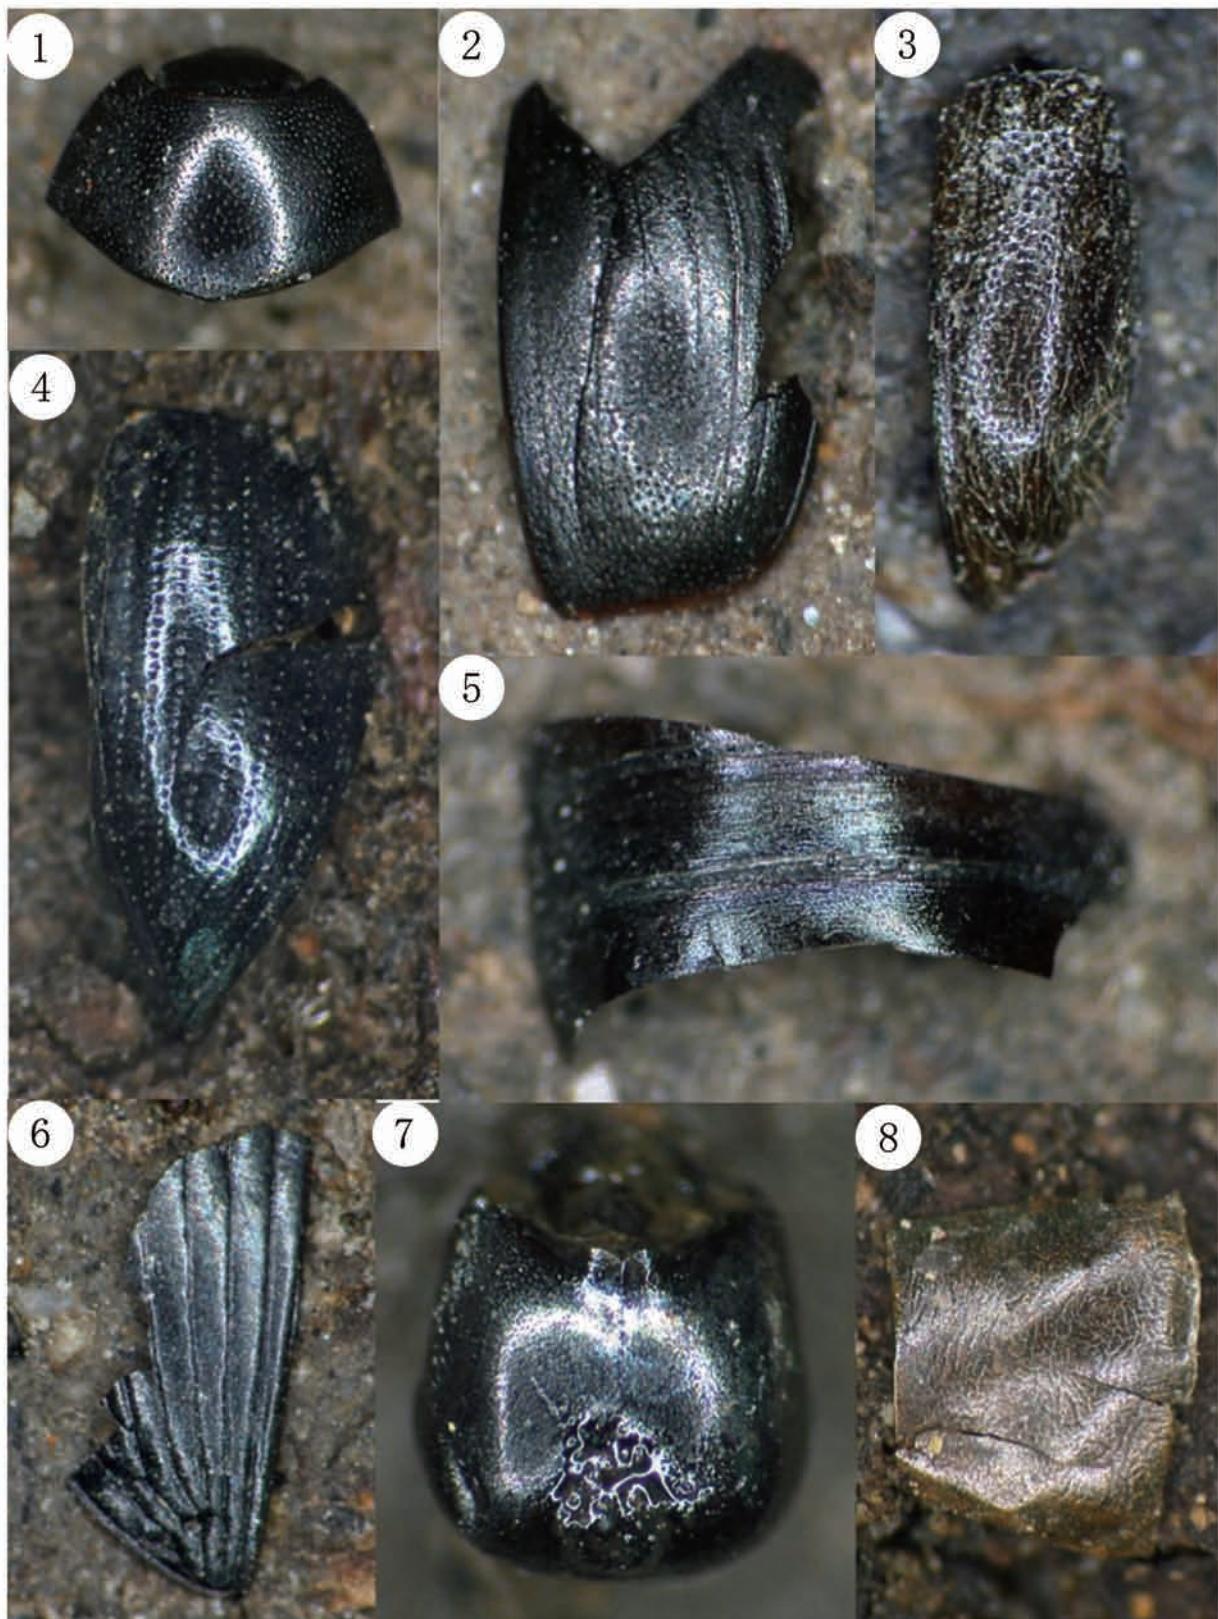
第 21 図 町遺跡から産出した昆虫の顕微鏡写真 (2)

1. クロチビエンマムシ *Carcinopus pumilio* (Erichson) 前胸背板 幅 1.5mm (No.159 の下; 標本 44)
2. クロチビエンマムシ *Carcinopus pumilio* (Erichson) 右上翅 長さ 2.2mm (No.159 の下; 標本 43)
3. アカマダラカツオブシムシ *Trogoderma varium* Matsumura et Yokoyama 右上翅 長さ 2.2mm (No.159 の下; 標本 2)
4. ルリナガスネトイハムシ *Psylliodes brettinghami* Baly 左上翅 長さ 2.8mm (No.291 の下; 標本 2)
5. イエバエ *Musca domestica* Linne 囲蛹片 長さ 2.4mm (囲炉裏の灰の上層; 標本 2)
6. マルガタゴミムシ *Amara chalcites* Dejean 左上翅翅端 長さ 2.0mm (囲炉裏の灰の上層; 標本 1)
7. アリ科 Formicidae gen. et sp. indet. 胸部 長さ 1.4mm (囲炉裏の灰の上層; 標本 4)
8. 不明甲虫 non identified beetle 前胸背板片 長さ 1.8mm (No.289 の下; 標本 6)

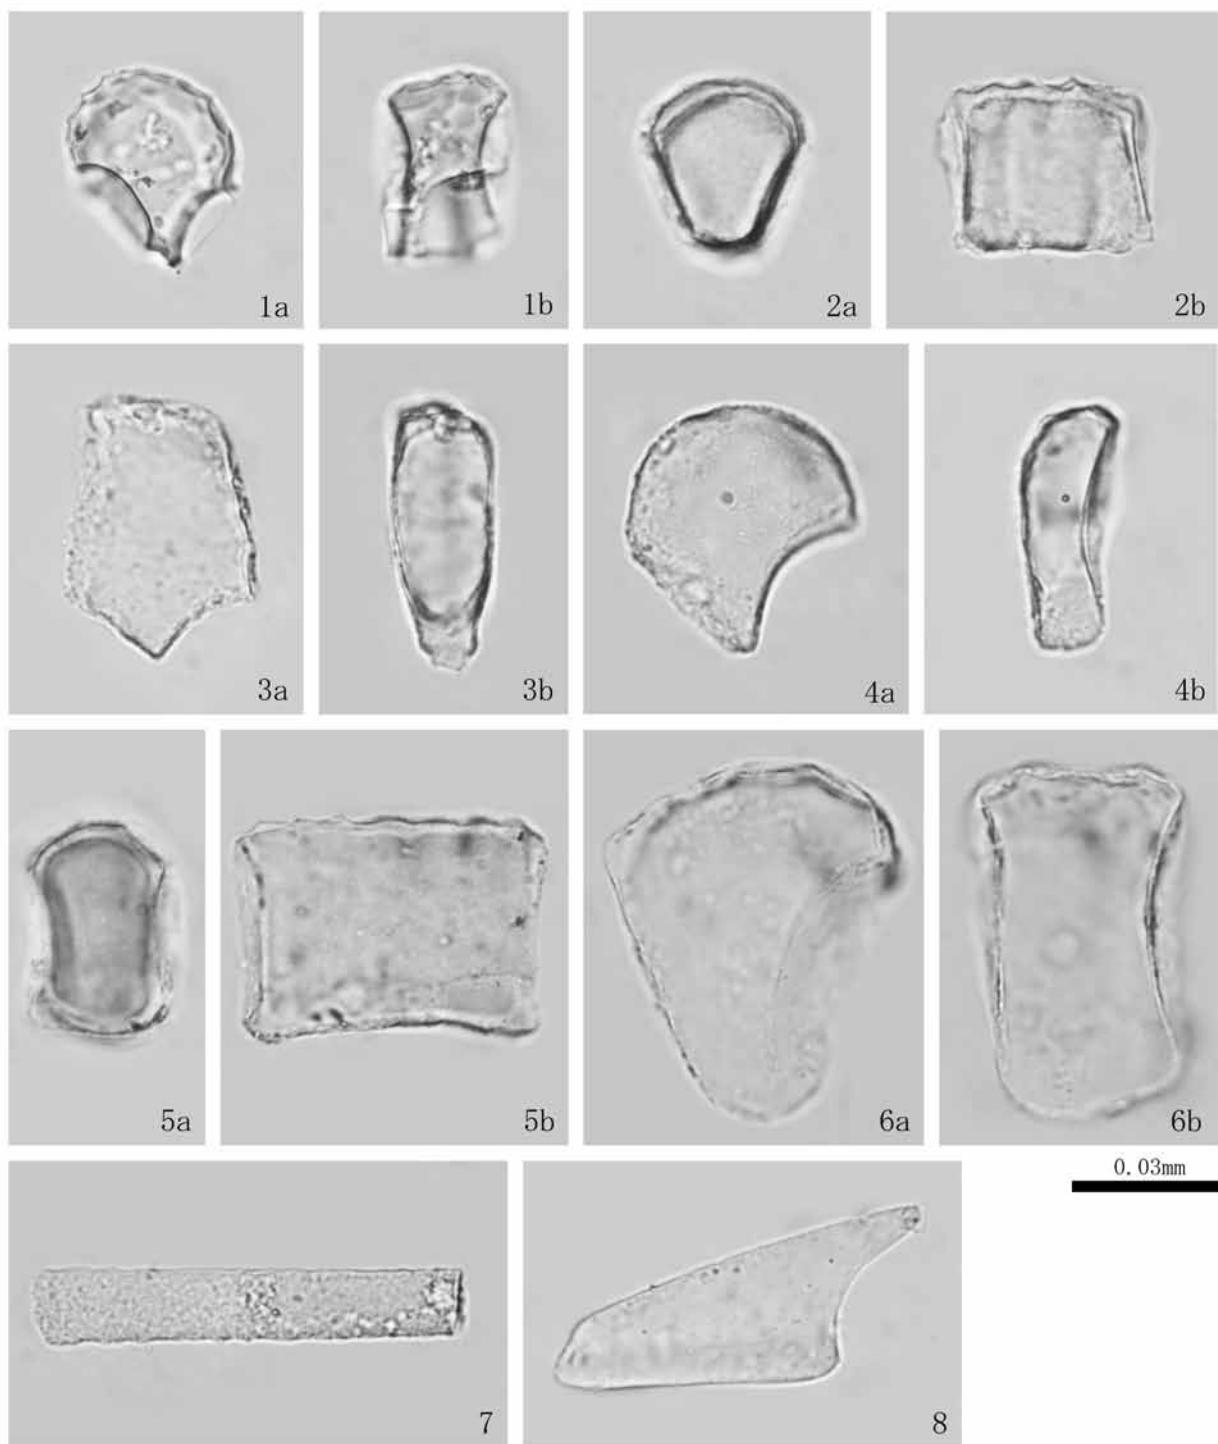
第 22 図 町遺跡 1 号建物囲炉裏から検出された灰の植物珪酸体

1. イネ機動細胞珪酸体(分析 No.1)
2. ネザサ節型機動細胞珪酸体(分析 No.3)
3. ササ属機動細胞珪酸体(分析 No.3)
4. ヨシ属機動細胞珪酸体(分析 No.4)
5. キビ族機動細胞珪酸体(分析 No.1)
6. ウシクサ族機動細胞珪酸体(分析 No.4)
7. 棒状型不明植物珪酸体(分析 No.1)
8. ポイント型不明植物珪酸体(分析 No.1)

a : 断面、b : 側面

上面(分析No.1)からは、イネが4試料中で最も多く検出され、ほかにキビ族とネザサ節型を少量含む植物珪酸体の組成であった。これらのイネ科植物は、着火材として利用された可能性がある。一方、分析No.1は囲炉裏の上面の灰であるため、囲炉裏とは直接関係ない、建物の屋根材や壁材、敷物など何らかの生活用具などに使われていたイネ科植物に、由来する可能性も挙げられる。また、大型植物遺体分析の結果、囲炉裏の上面からはヒエとアワの有ふ果が検出されている一方で、雑草類の種子も得られており(大型植物遺体分析の項参照)、建物外部からの流れ込みがあった可能性もある。

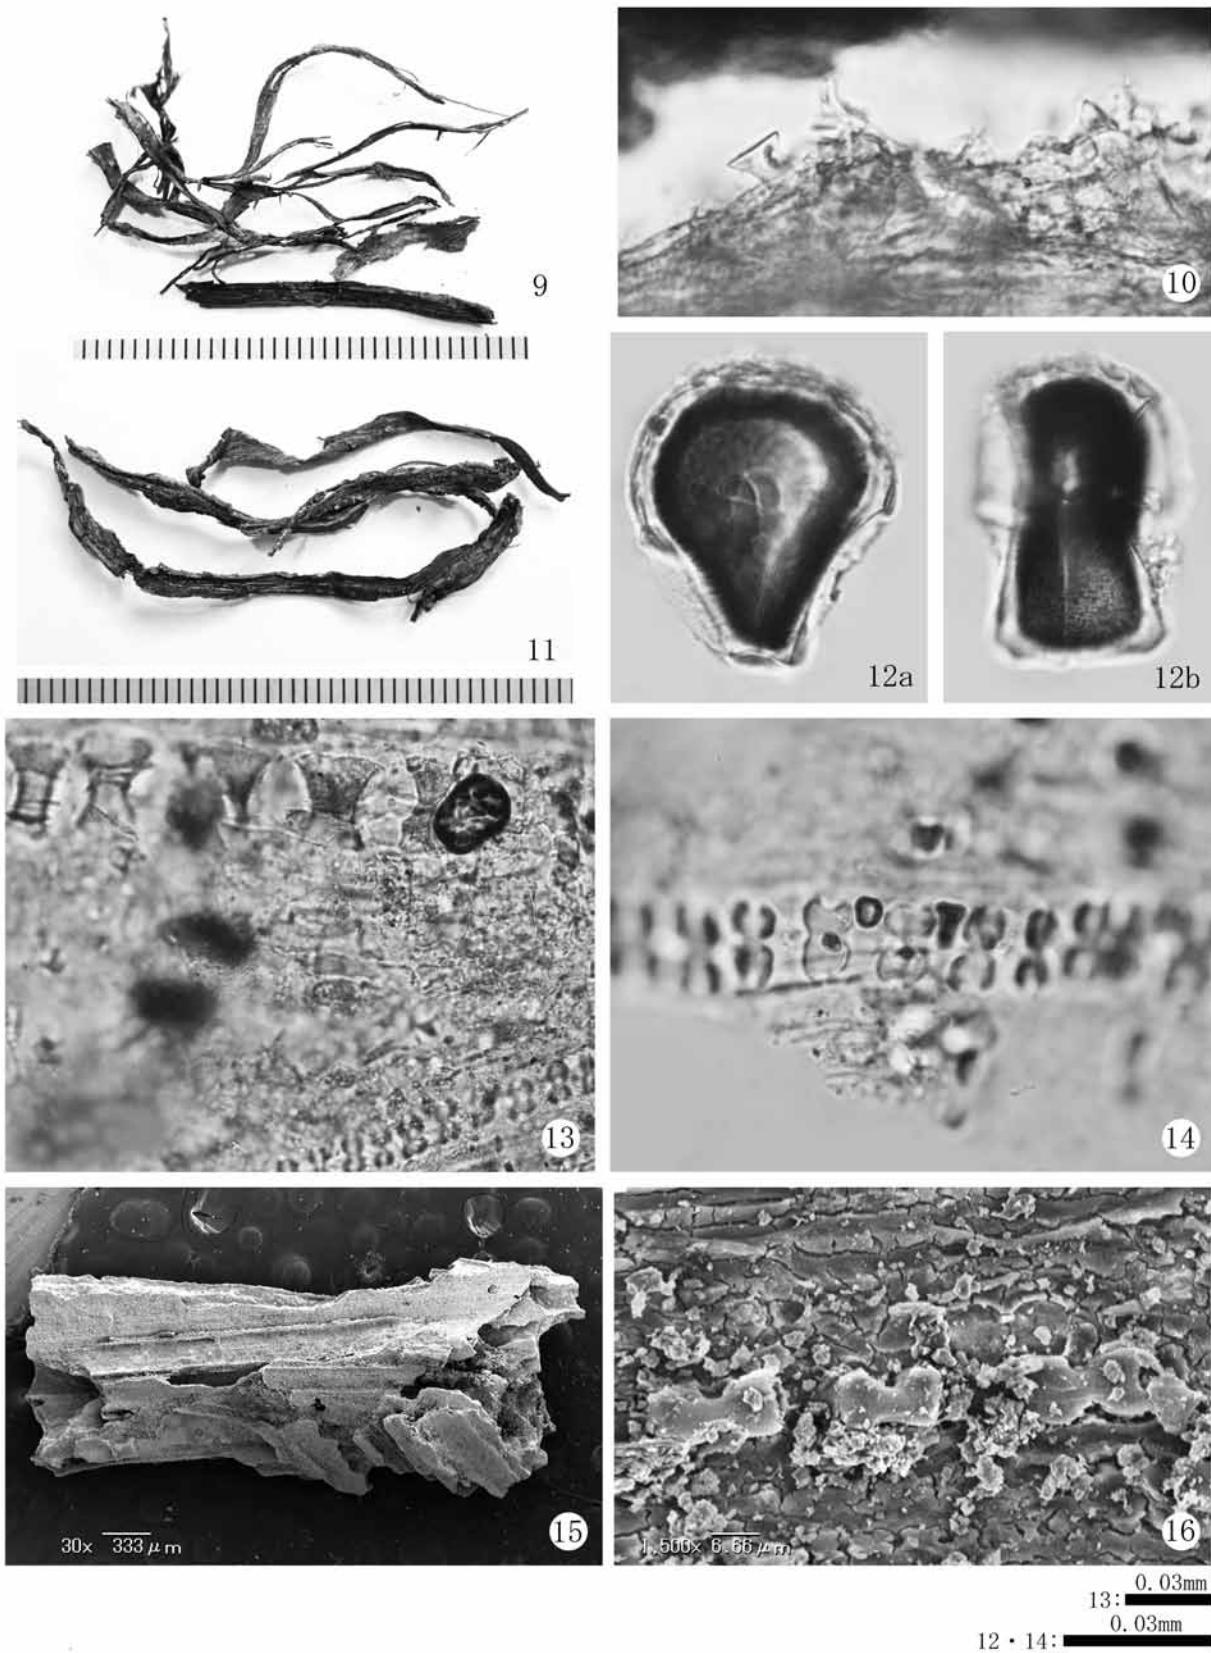
9. むしろ (分析 No.5)、10. タケ型短細胞珪酸体 (分析 No.5)、11. みの? (分析 No.6)、12. イネ機動細胞珪酸体 (分析 No.6)、13. イネ機動細胞珪酸体とイネ型短細胞珪酸体 (分析 No.6)、14. イネ型短細胞珪酸体 (分析 No.6)、15. 茶釜付着の藁製品? (分析 No.7)、16. キビ型短細胞珪酸体 (分析 No.7)

a : 断面、b : 側面、走査型電子顕微鏡写真的スケールは写真上に示す

次に、編組製品について植物珪酸体分析を行った結果を見ていくと、むしろ(分析No.5)からは、タケ型の短細胞珪酸体が検出された。むしろの母植物は、タケ亜科とみられる。分析試料中からタケ亜科以上の同定の手がかりとなる機動細胞珪酸体が検出されていないため、科以上の同定は、現時点では困難である。

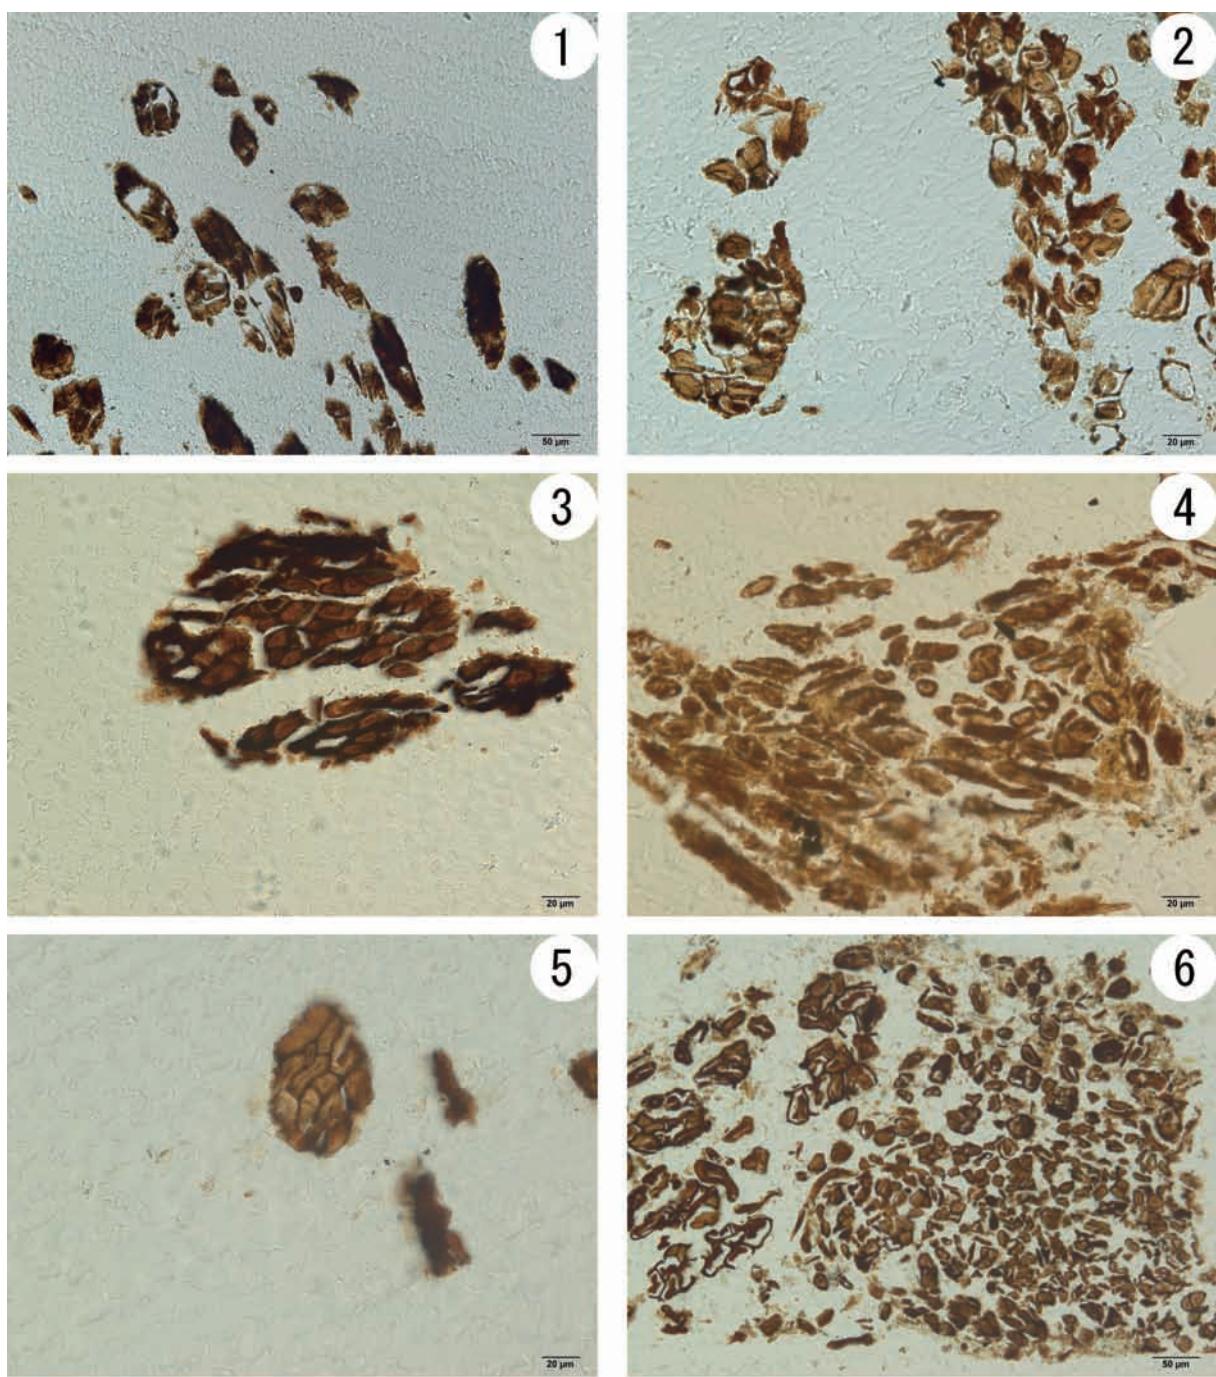
第28図 町遺跡出土繊維製品の顕微鏡写真（1）

1. アサ鞆皮纖維（分析 No.1 : 1号建物出土の布（遺物 No.298）経糸 1）
2. アサ鞆皮纖維（分析 No.2 : 1号建物出土の布（遺物 No.298）緯糸 2）
3. アサ鞆皮纖維（分析 No.4 : 1号建物出土の布（遺物 No.348）緯糸 2）
4. アサ鞆皮纖維（分析 No.5 : 1号建物出土の布（遺物 No.374）経糸 1）
5. アサ鞆皮纖維（分析 No.6 : 1号建物出土の布（遺物 No.374）緯糸 2）
6. アサ鞆皮纖維（分析 No.7 : 5号溝出土の筵または畳（遺物 No.304-1）経糸 2）

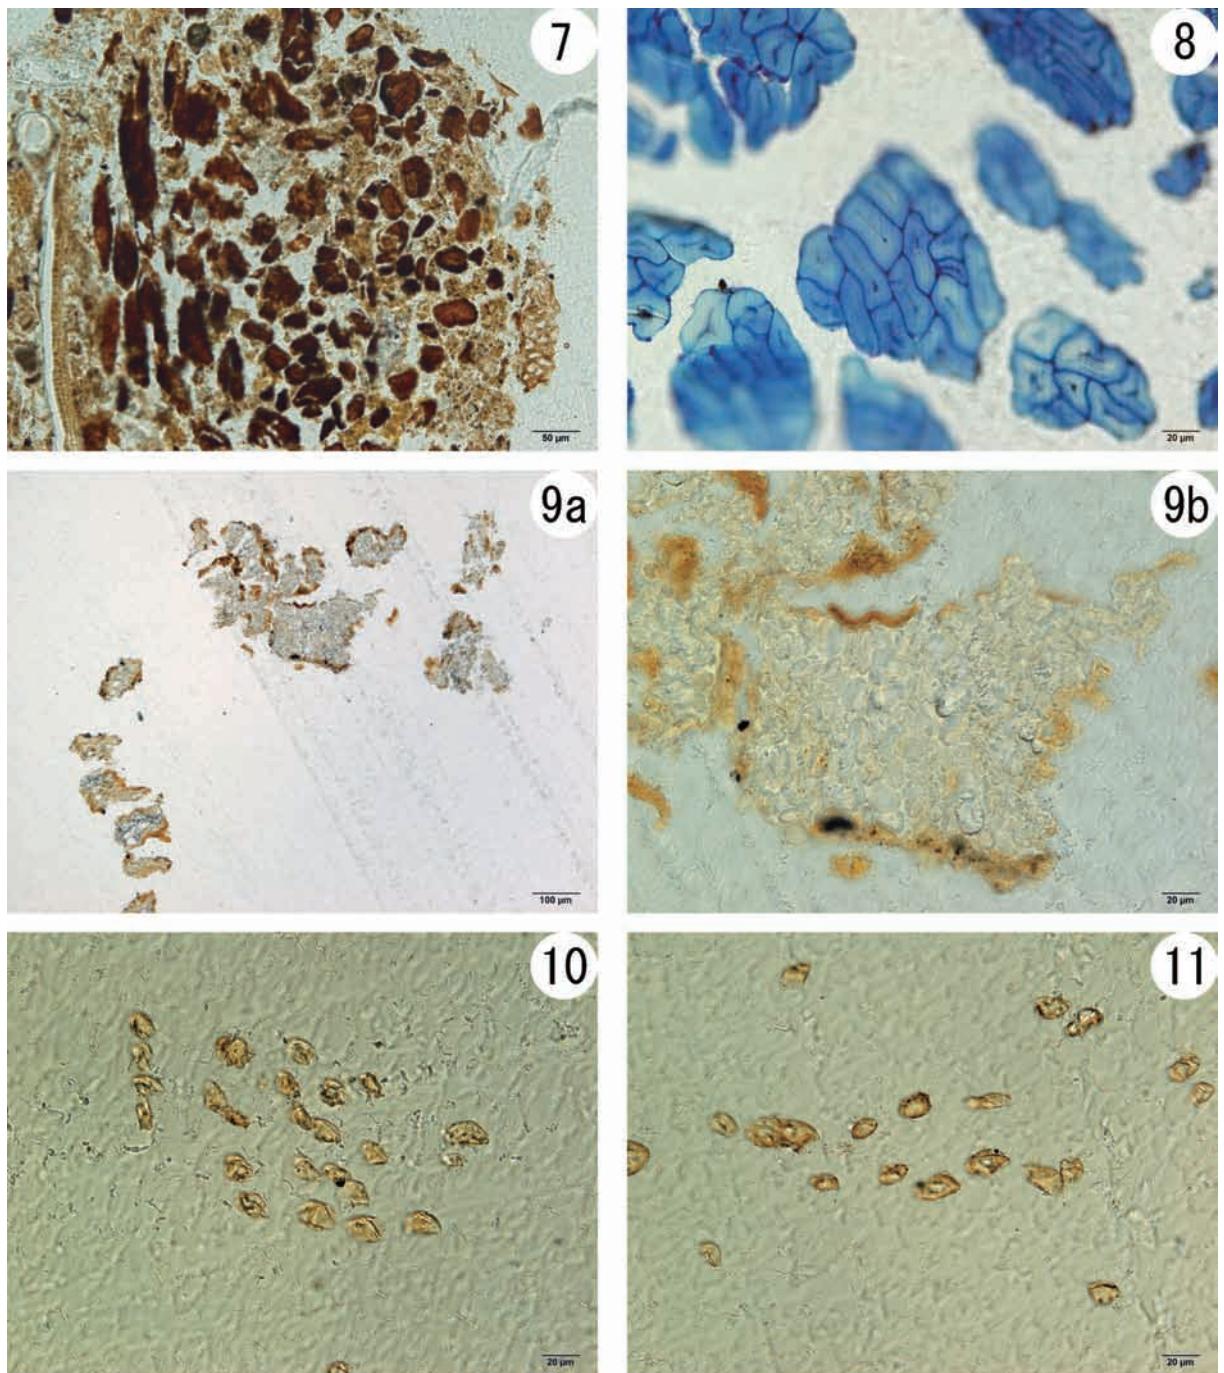
第29図 町遺跡出土纖維製品の顕微鏡写真（2）

7. アサ鞆皮纖維（分析 No.8：5号溝出土の筵または畳（遺物 No.304-1）緯糸 1）
 8. 現在の市販麻繩の横断面
 9. シナノキ鞆皮纖維（分析 No.9：1号建物出土の繩（遺物 No.365）本体 1）
 10. 絹（分析 No.10：1号建物出土の纖維（遺物 No.378）経糸 2）
 11. 絹（分析 No.11：1号建物出土の纖維（遺物 No.378）緯糸 1）
- a : 低倍率、b : 高倍率

同じく1号建物から出土した纖維(遺物 No.378)は、絹であった。纖維2本を撚り合わせて緩く織ってあり、絡み織の一種と思われる。絡み織は、2本の経糸を捩りながら横糸と織り込む、目の粗い織り方である。絹の出土例は、新宿区の南元町遺跡で近世~近代の絹織物が同定されている(小林ほか, 2015)。

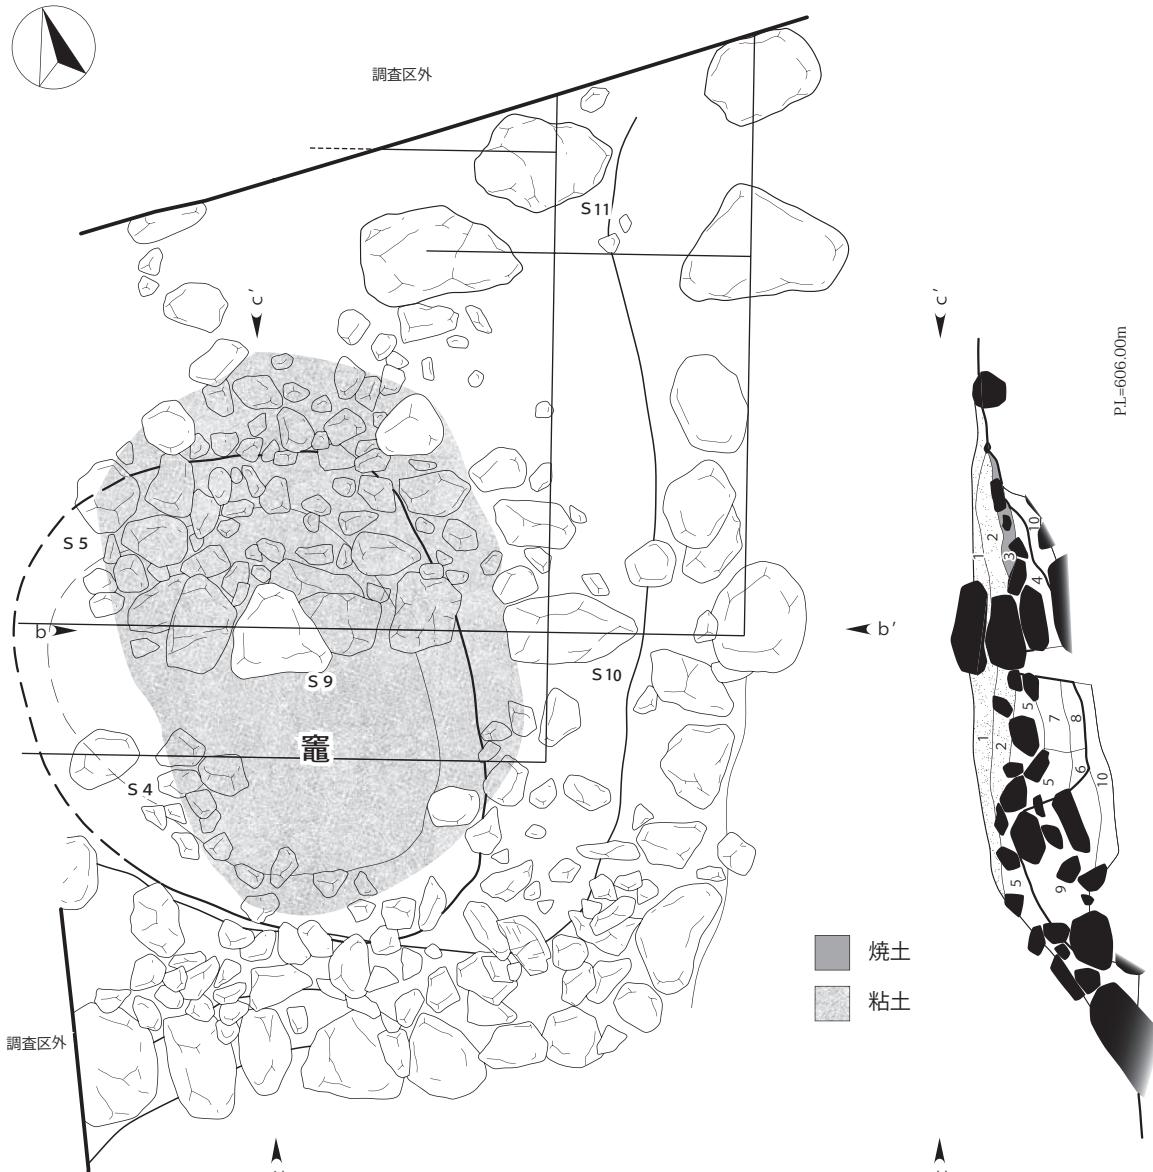
1号礎石建物跡竈実測図

竈土層説明

1. 灰色土層: 粘性なし、締まりあり。竈構築粘土。軽石粒を少量含む。
2. 灰色土層: 粘性なし、締まりあり。竈構築粘土。軽石粒を含み、礫を少量含む。
3. 赤褐色土層: 粘性なし、締まりややあり。灰・焼土粒を多量に含む。
4. 灰褐色土層: 粘性なし、締まりややあり。灰・焼土粒を含む。
5. 灰褐色土層: 粘性なし、締まりややなし。灰を少量、焼土粒を含み、礫を多く含む。
6. 灰褐色土層: 粘性なし、締まりややなし。
7. 灰褐色土層: 粘性なし、締まりややあり。灰・焼土粒を微量含む。
8. 暗褐色土層: 粘性なし、締まりややあり。灰を微量含む。
9. 暗褐色土層: 粘性なし、締まりややあり。軽石粒・灰を少量含み、礫を多く含む。
10. 灰褐色土層: 粘性なし、締まりややあり。灰・軽石粒をやや多く含む。
