令和4年度

秋田市遺跡確認調査報告書

2023.3 秋田市教育委員会

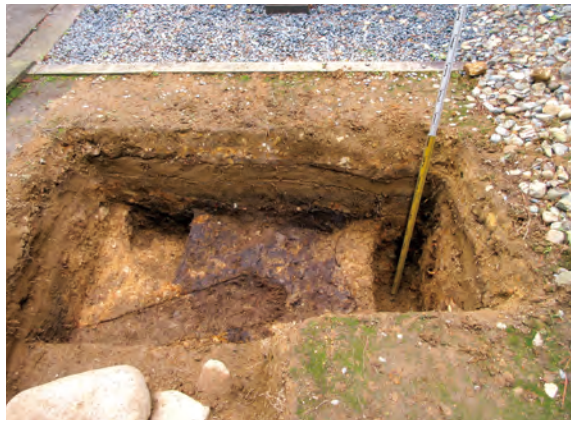
第I層 黄褐色・灰白色粘土ブロックが混じる褐色粘土（表土、10～20cm）、第II層 褐色砂（造成土、10cm）、第III層 黄橙色粘土ブロック・ガラス片が混じる灰褐色・褐色粘土（造成土、10～35cm）、第IV層 黄褐色・灰白色粘土ブロックが混じる黄褐色粘土（近世整地層、55cm以上）である。

1号トレンチ遺構検出・土層状況(南西→)

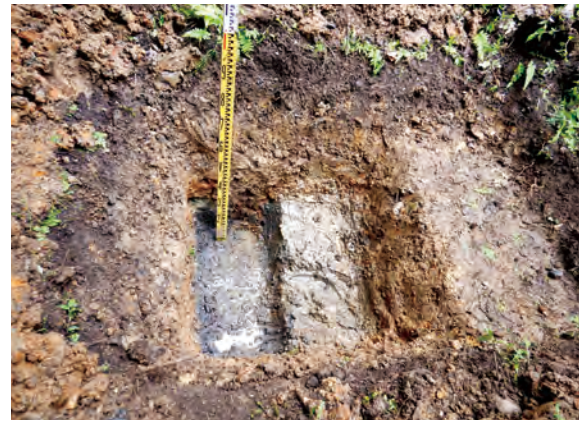
第I層 暗褐色土（表土、20cm）、第II層 灰黄褐色粘質土（近世整地層か、45cm）、第III層 黄褐色粘質土（埋立土、20cm）、第IV層 青灰色粘土（沢の堆積土か、25cm以上）である。

書院東側にある斜面の中腹にある奥行き狭い平坦地で、絵図には建物が描かれている。土層の堆積

状況から、当該地は沢状の旧地形を埋め立てて作られた平坦面と考えられる。遺物は出土しなかったものの、江戸時代に造成された地形が残っている可能性がある。

2号トレンチ土層状況(西→)

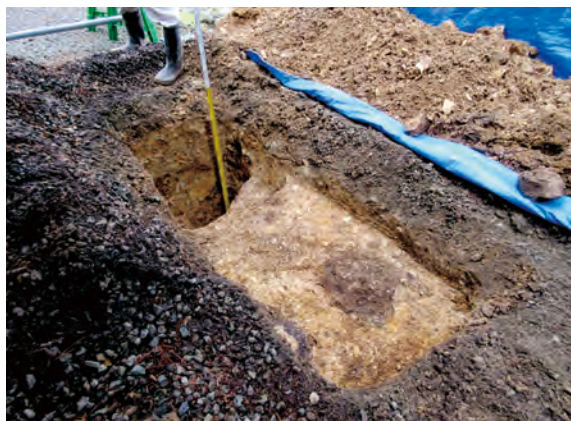
1号トレンチの第IV層面で土坑(SK01)を1基検出した。また、3-1号トレンチの第III層面で礎石跡(SK P01)とピット(SP01)を1基ずつ検出した。3-1号トレンチ周辺は、「天徳寺絵図」(一般財団法人千秋文庫所蔵)(以下、「絵図」という。)によると本堂に回廊が取り付く場所にあたることから、関連する礎石跡の可能性も考えられる。

3-1号トレンチ遺構検出・土層状況(東→)

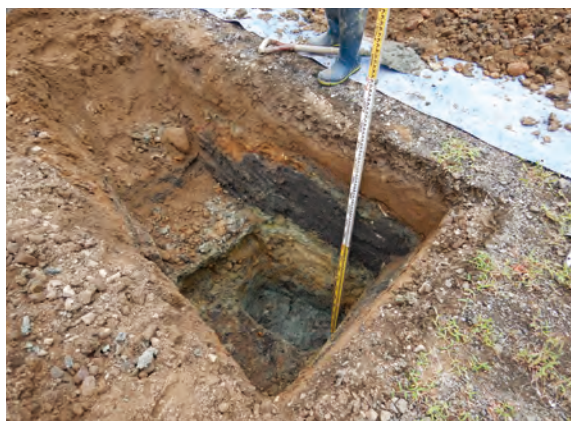
遺物は、3-2号トレンチの第IV層から17世紀代の中国産磁器(染付碗)が1点、3-3号トレンチの第IV層から17世紀代の肥前系磁器(碗・皿・鉢)および備前と考えられる陶器(無釉のすり鉢)が出土した。

3-3号トレンチ土層状況(南→)

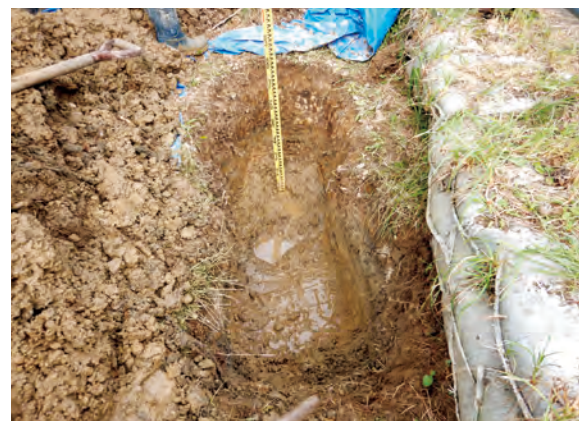
第I層 暗褐色土(表土、10cm)、第II層 黄褐色土ブロックが混じる暗褐色土(造成土、25cm)、第III層 褐色粘質土が混じる青灰色粘質土(近世整地層か、40cm以上)である。

第III層以下は湧水のため確認できなかった。

4号トレンチ土層状況(南西→)

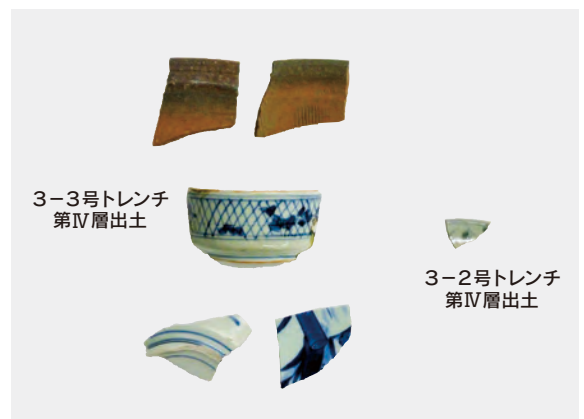
3-3号トレンチ
第IV層出土

3-2号トレンチ
第IV層出土

出土遺物

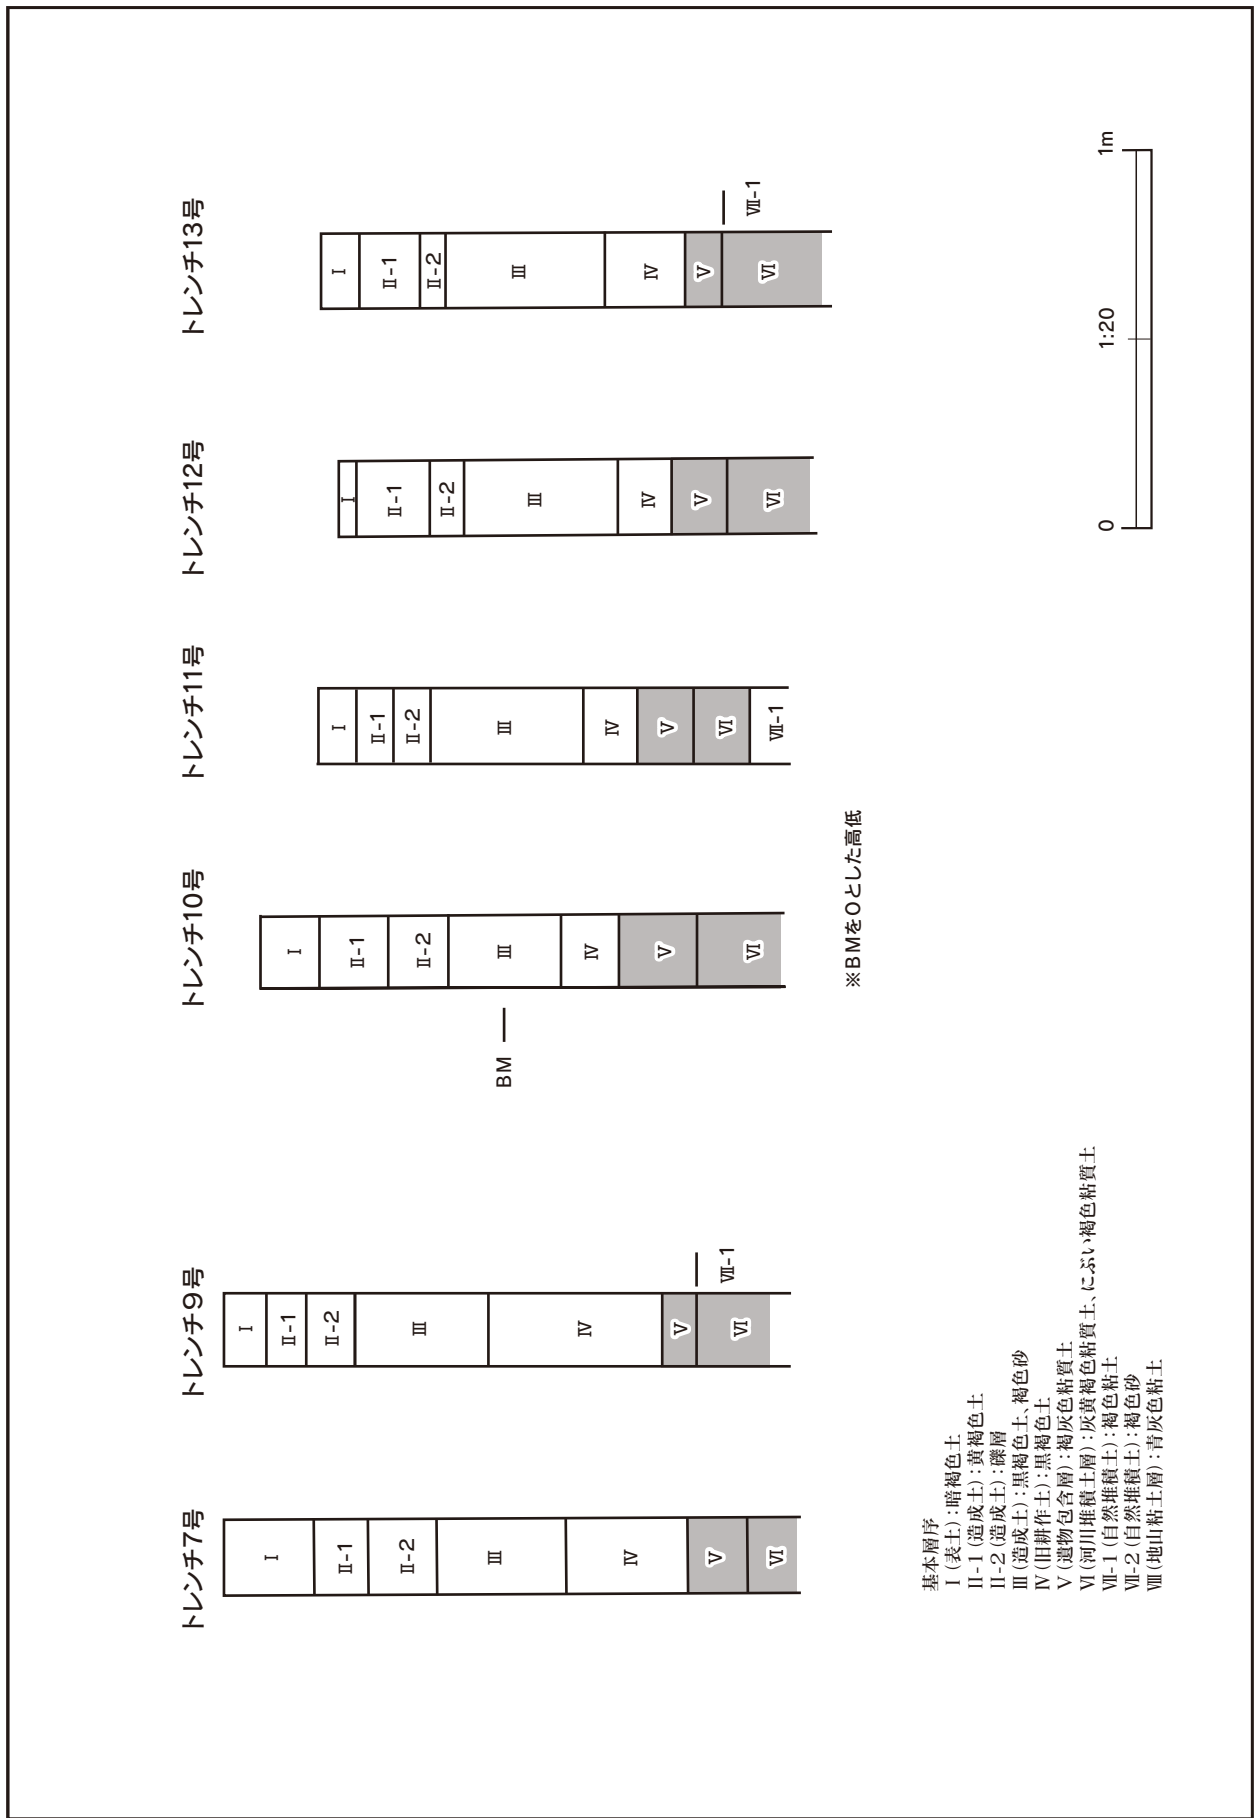
第12図 地蔵田C遺跡における土層断面図 (S=1/20)

調査地の基本層序について、各地区ごと記述する(第12図)。

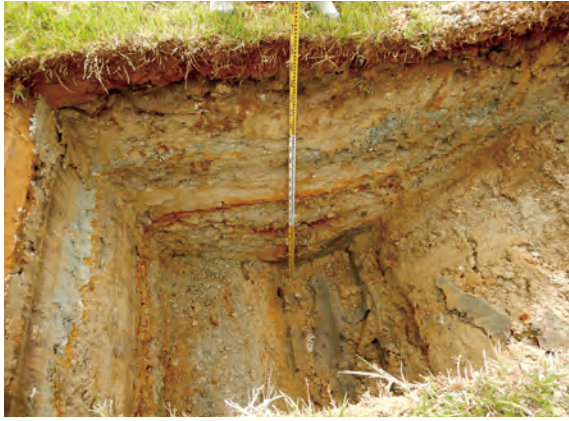
- 第Ⅰ層 暗褐色土（表土、10cm）
- 第Ⅱ層 黄褐色土（造成土、13cm）
- 第Ⅲ層 褐灰色土（造成土、15cm）
- 第Ⅳ層 灰黄褐色粘質土に青灰色粘土混じる（湿地堆積土、40cm）
- 第Ⅴ層 褐灰色砂（河川堆積土、25cm）
- 第Ⅵ層 灰黄褐色粘質土（河川堆積土、35cm）
- 第Ⅶ層 褐灰色砂に礫多量に混じる（河川堆積土、30cm以上）
- 第Ⅷ-1層 褐灰色粘質土（河川堆積土、10cm以上）
- 第Ⅷ-2層 褐灰色粘土（自然堆積土、5cm以上）
- 第Ⅸ層 青灰色粘土（地山）

調査の結果、土層の堆積状況や周辺の地形から、調査対象地の大部分は御所野台地から流れる沢によって形成された湿地であり、場所によっては川砂（1号トレンチの第Ⅴ・Ⅶ層）も確認できることから、河川の氾濫原であった時期もあったと考えられる。

1号トレンチ土層状況 (北→)

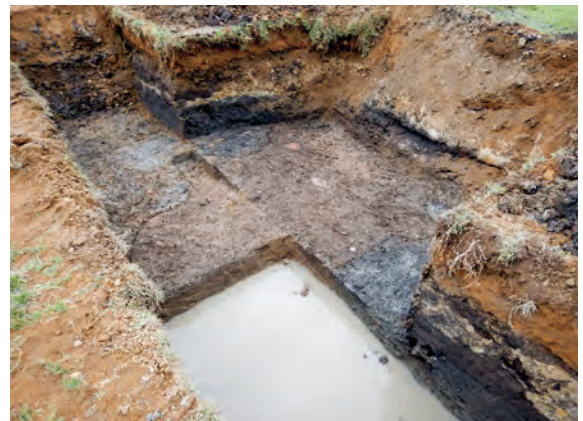
7・13号トレンチの第Ⅵ層面で、遺物と炭化物が特に密集して出土する範囲を確認した。平面形は不整形だが掘り込みを伴うことから、性格は不明なもの遺構と考えられる（S X01）。また、10、11号トレンチ北側の第Ⅵ層面で、幅1m、深さ40～60cmの小河川跡が確認された。堆積土から多くの遺物が出土している。

ていたことにより、削平を受けたためと考えられる。第Ⅵ層面で検出したSX01は、平面形が不整形で、土器片や炭化物が多く混じる掘り込みを持った遺構である。特定はできないが、遺物の集中を考えると相応の性格を持った遺構と考えられる。また、10・11号トレンチの北側では、小河川跡を検出した。微高地の縁辺部から若干離れた位置であり、堆積土に遺物が混入することから、捨て場として機能した可能性がある。

7号トレンチSX01検出状況 (北西→)

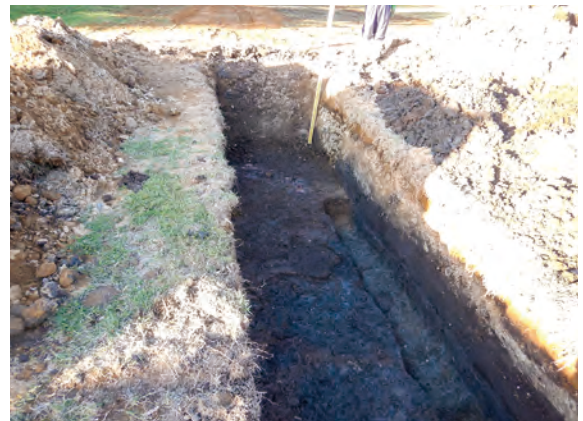
13号トレンチSX01検出状況 (南西→)

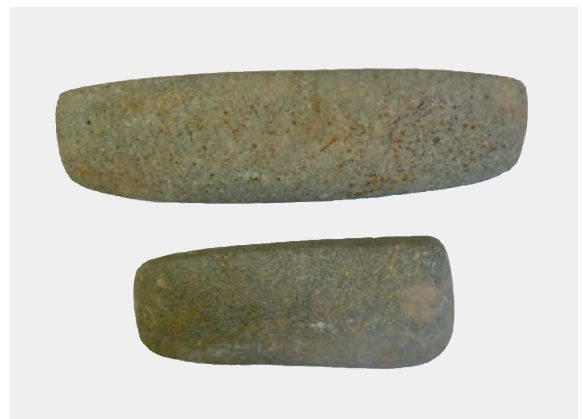
遺物はⅤ層から縄文土器（深鉢・浅鉢・注口土器等の破片）および石器（石匙の未製品）、石製品が出土した。遺物の出土はS X01を中心として、そこから離れるにつれて密度は低くなっている。縄文土器は縄文時代後期前葉から晩期中葉のものである。

出土遺物

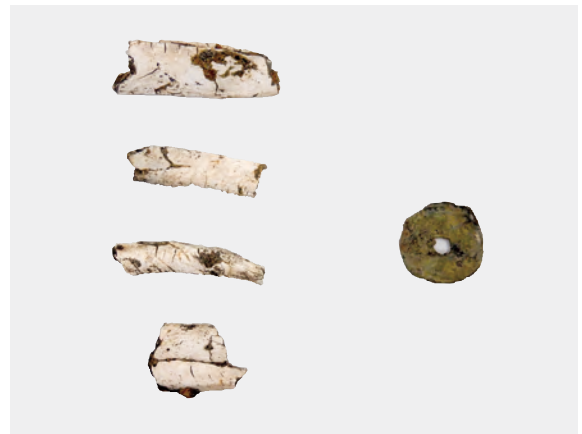
遺構の検出はなかった。18号トレンチの第Ⅲ-1層中に一部層状に堆積する黒褐色土中から被熱した骨片、銭貨が出土した。

18号トレンチ出土遺物
