令和5年3月

宇都宮市教育委員会

しもくわじまにしはらみなみ
下桑島西原南遺跡

- 1 本書は、株式会社スワロー輸送（代表取締役 中島 和美）による物流倉庫建設に伴う、宇都宮市下桑島町字西原 1199 番 2 ほかの所在する下桑島西原南遺跡の発掘調査報告書である。
- 2 本調査は、宇都宮市教育委員会による確認調査に基づいて、事業予定地の内 8,050㎡を対象とした。
- 3 発掘調査及び整理作業は、株式会社スワロー輸送から委託を受けた関東文化財振興会株式会社が実施した。
- 4 調査期間は、令和 4 年 3 月 1 日から同年 6 月 14 日までである。
- 5 調査にあたり、事業者 株式会社スワロー輸送、宇都宮市教育委員会、関東文化財振興会株式会社三者で覚書を交わした。
- 6 調査組織は、以下のとおりである。

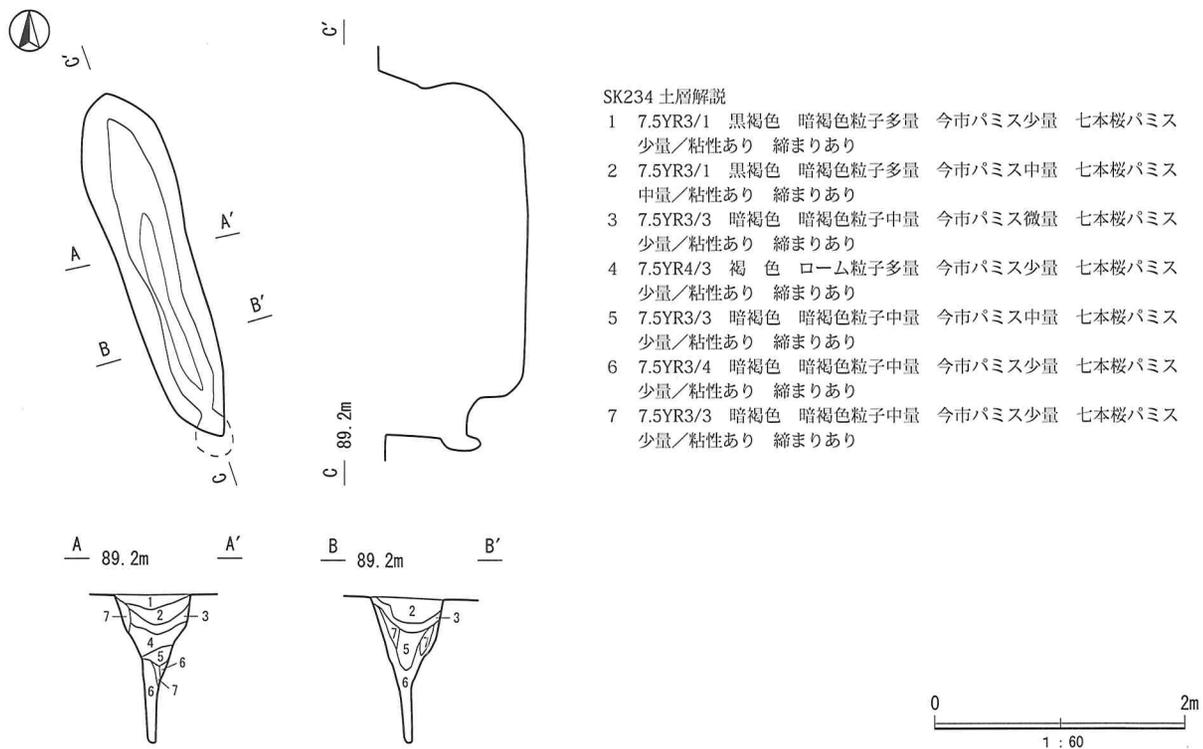
第 6 図 第 234 号土坑実測図

所見 遺物は出土しなかったが、覆土の白色パミス・赤褐色パミス (今市・七本桜軽石) はザクザクしたブロックで、下層部に赤褐色パミス (七本桜軽石) が堆積している。土壌化が進んでいないことから、今市・七本桜テフラの降灰後間もない時期に埋没したものと推定され、草創期から早期と考えられる

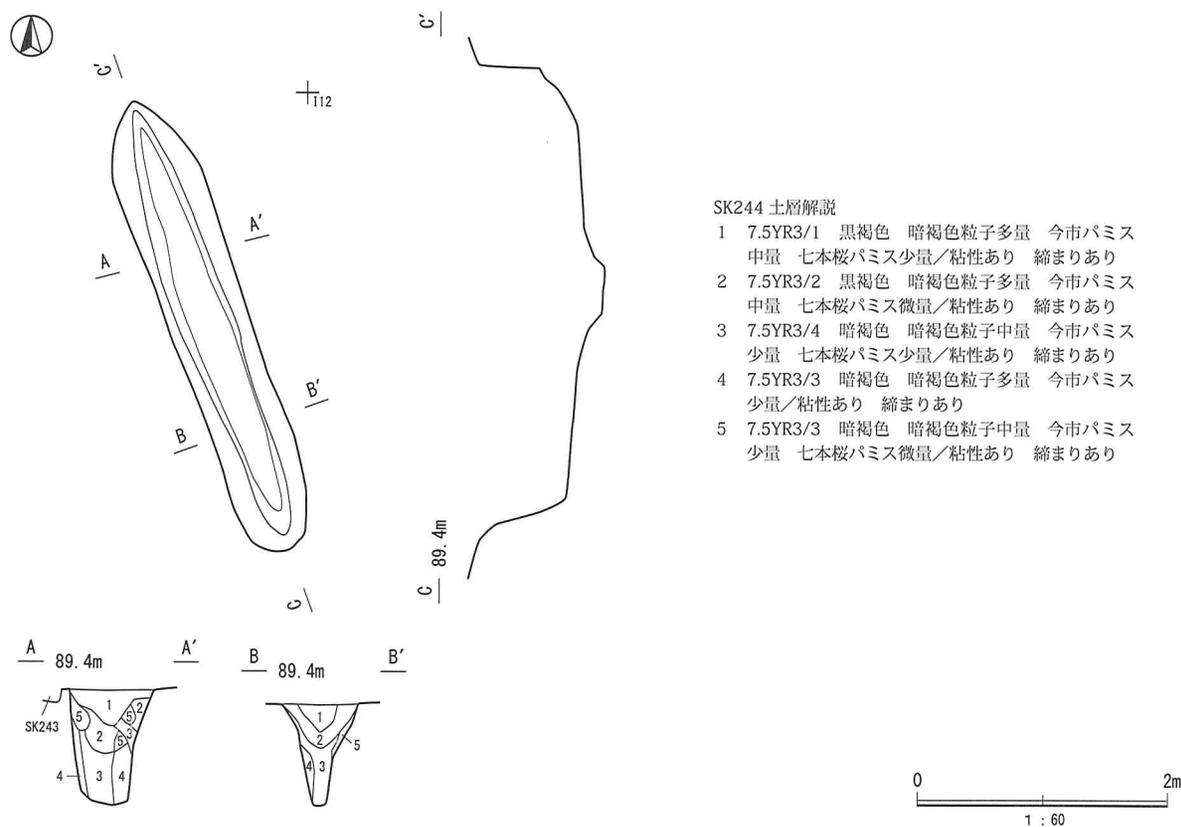
第7図 第244号土坑実測図

所見 遺物は出土しなかったが、覆土の白色パミス・赤褐色パミス（今市・七本桜軽石）はザクザクしたブロックで、下層部に赤褐色粒子（七本桜軽石）が堆積している。土壌化が進んでいないことから、今市・七本桜テフラの降灰後間もない時期に埋没したものと推定され、草創期から早期と考えられる。

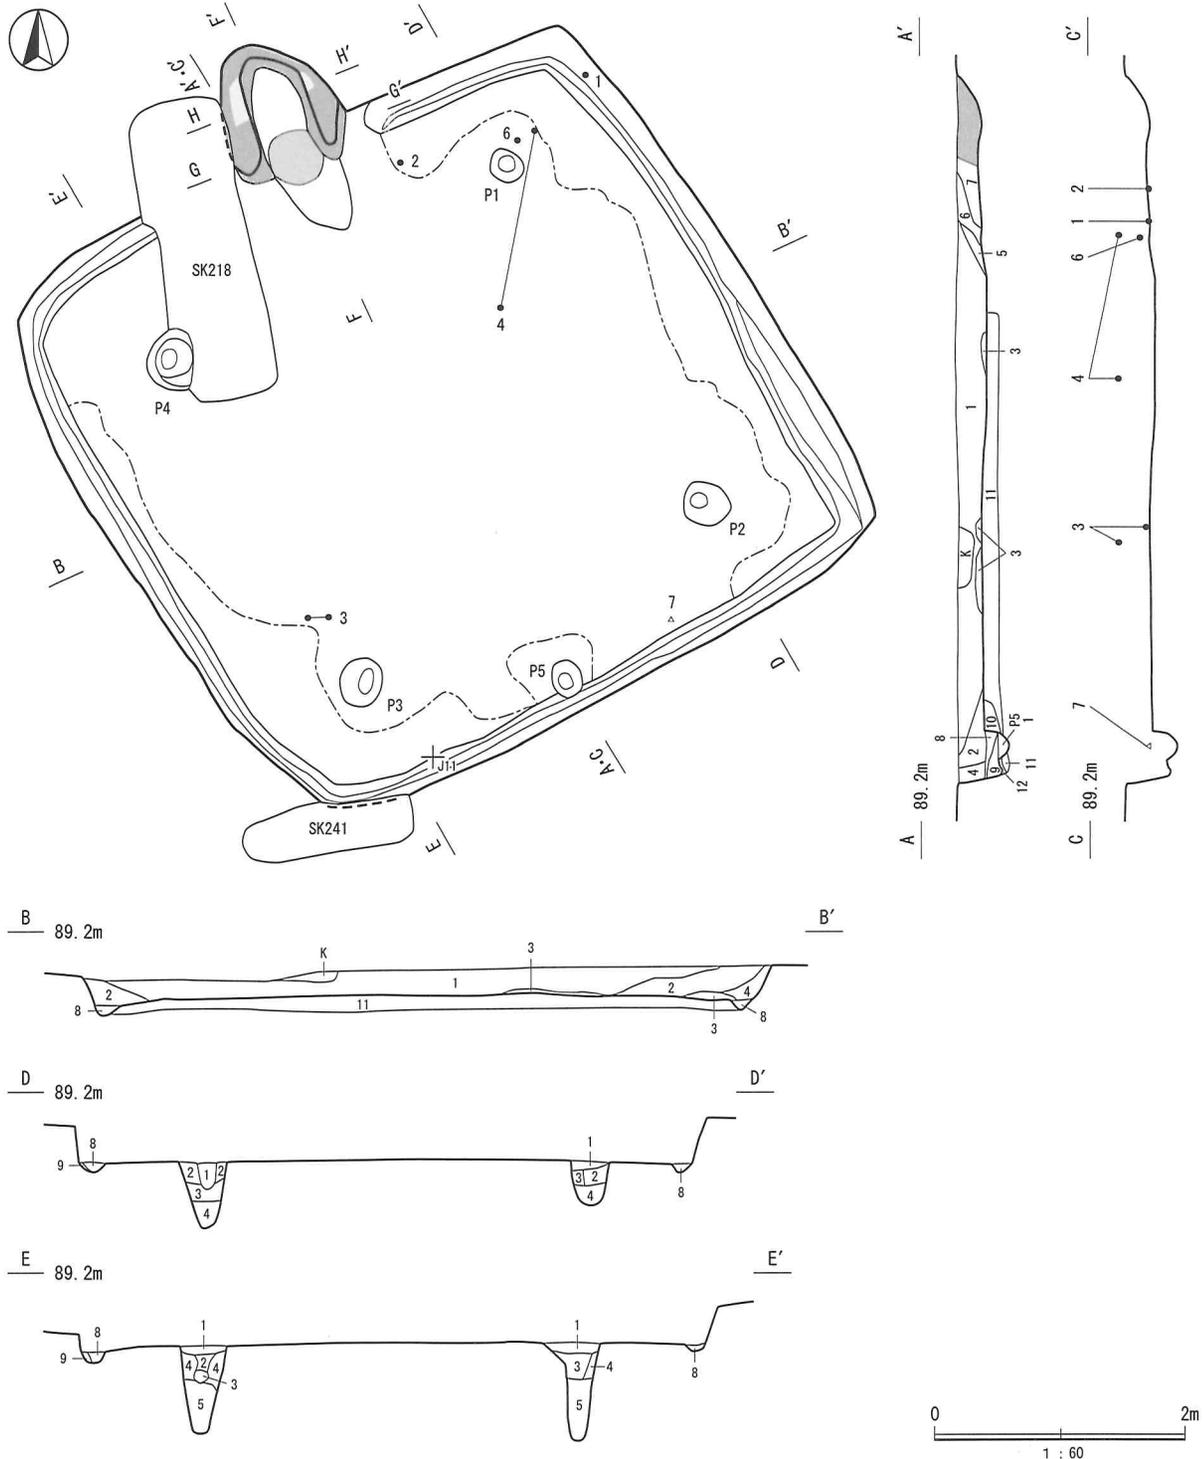
第19図 第14号竪穴建物跡実測図

ピット 床面から、ピット5か所を検出した。P1～P4は支柱穴、P5は出入口施設と考えられる。P1：30×24cm、深さ40cm、P2：38×32cm、深さ66cm、P3：36×35cm、深さ90cm、P4：50×38cm、

深さ 100cm、P 5 : 26 × 22cm、深さ 20cmである。

所見 時期は、出土土器から 7 世紀後葉と考えられる。床面から炭化材や焼土が確認されたことから、燃失家屋と推測される。出土している土器類は建物廃絶時に投棄されたものと考えられる。

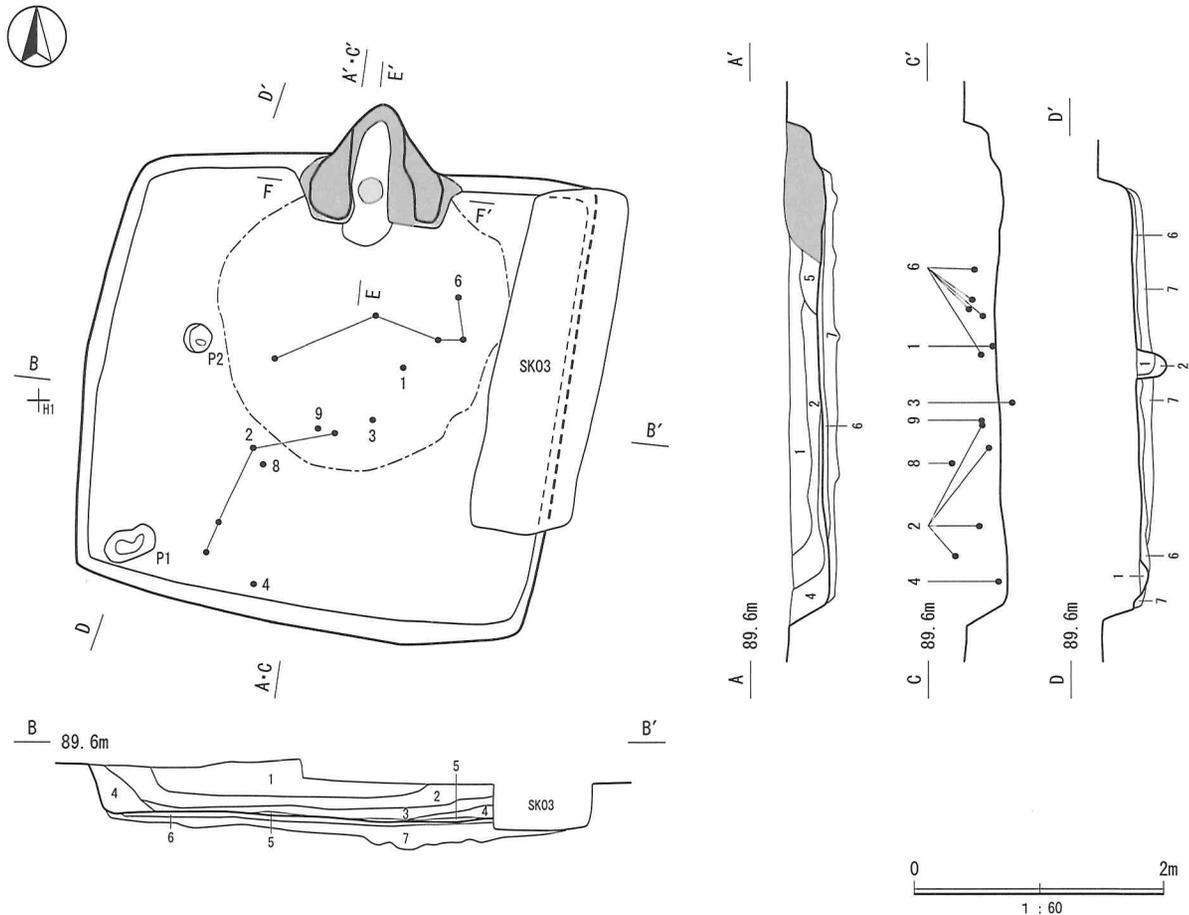
第24図 第1号堅穴建物跡実測図

SI01 土層解説

- 1 7.5YR2/1 黒色 ローム粒子少量 焼土粒子微量/粘性なし 縮まりあり
- 2 7.5YR2/2 黒褐色 ローム粒子少量/粘性なし 縮まりややあり
- 3 7.5YR2/1 黒色 ローム粒子微量/粘性あり 縮まりあり
- 4 7.5YR2/1 黒色 ローム粒子極微量/粘性あり 縮まりあり
- 5 7.5YR2/1 黒色 ロームブロック微量・粒子少量/粘性あり 縮まりあり
- 6 5YR3/1 黒褐色 ローム粒子微量 焼土粒子微量 粘土粒子多量/粘性あり 縮まりあり
- 7 7.5YR3/3 暗褐色 ロームブロック少量・粒子中量 炭化粒子中量/粘性あり 縮まりあり (掘方)

所見 時期は、出土土器から8世紀前葉と考えられる。3の横瓶が床面下から出土していることから、構築時期に入り込んだものと推測される。

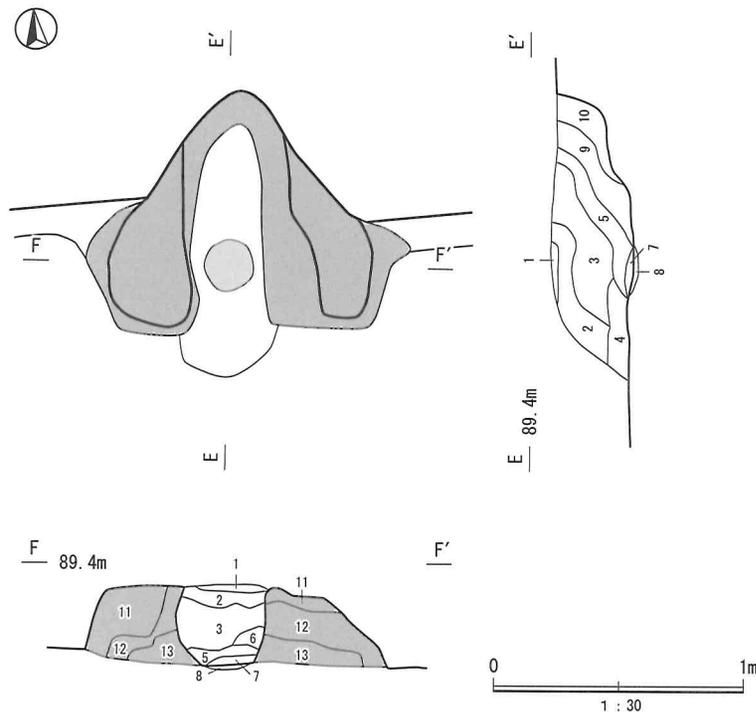
第 25 図 第 1 号竪穴建物跡カマド実測図

SI01 カマド土層解説

- 1 10YR3/2 黒褐色 焼土粒子微量 暗褐粘土粒子 / 粘性なし 縮まりなし
- 2 7.5YR2/2 黒褐色 焼土粒子微量 炭化粒子微量 暗褐粘土粒子中量 / 粘性あり 縮まりあり
- 3 7.5YR3/3 暗褐色 焼土粒子微量 炭化粒子少量 暗褐粘土粒子多量 / 粘性あり 縮まりあり
- 4 5YR3/2 暗赤褐色 焼土粒子少量 炭化粒子中量 暗褐粘土粒子少量 / 粘性あり 縮まりなし
- 5 5YR3/4 暗赤褐色 焼土粒子中量 炭化粒子中量 / 粘性なし 縮まりなし
- 6 5YR3/1 黒褐色 焼土粒子微量 炭化粒子多量 暗褐粘土粒子少量 / 粘性なし 縮まりなし
- 7 5YR2/1 黒褐色 焼土粒子少量 炭化粒子多量 暗褐粘土粒子中量 / 粘性なし 縮まりなし
- 8 7.5YR3/4 暗褐色 ロームブロック・粒子中量 今市パミス少量 黒色土粒子中量 / 粘性なし 縮まりあり
- 9 2.5YR3/4 暗赤褐色 焼土ブロック中量 焼土粒子中量 炭化粒子中量 / 粘性なし 縮まりなし
- 10 2.5YR3/6 暗赤褐色 焼土ブロック少量 焼土粒子多量 炭化粒子中量 / 粘性なし 縮まりなし
- 11 2.5YR2/2 黒褐色 ローム粒子中量 焼土粒子少量 炭化粒子中量 / 粘性なし 縮まりあり
- 12 2.5YR4/2 灰赤色 焼土粒子中量 暗褐粘土粒子多量 / 粘性あり 縮まりあり
- 13 2.5YR3/3 暗赤褐色 焼土粒子中量 炭化物少量 炭化粒子中量 / 粘性なし 縮まりなし

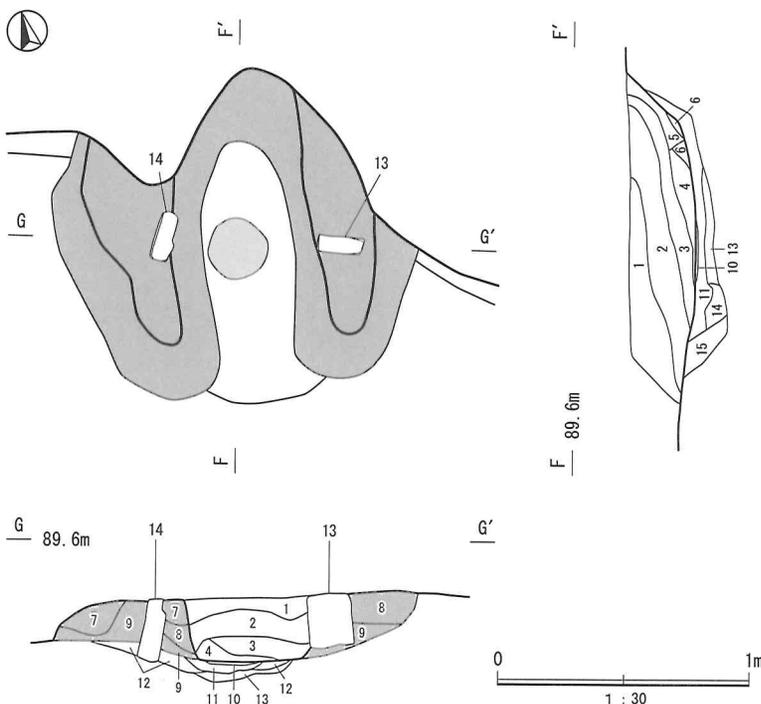
第 39 図 第 6 号堅穴建物跡カマド実測図

SI06 カマド土層解説

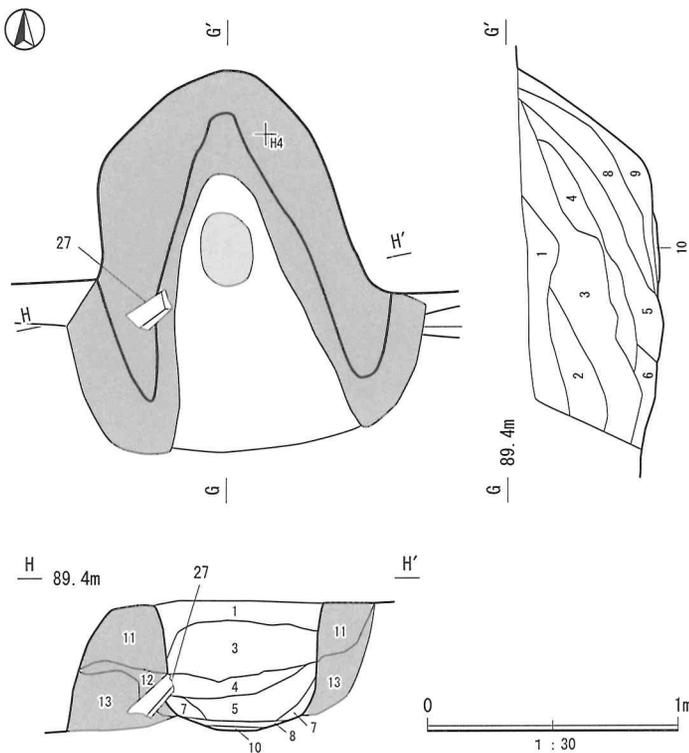
第50図 第9号堅穴建物跡カマド実測図

SI09 カマド土層解説

- 1 5YR2/2 黒褐色 ローム粒子少量 焼土粒子微量 炭化粒子中量/粘性あり 縮まりなし
- 2 5YR3/2 暗赤褐色 ローム粒子少量 焼土粒子少量 炭化粒子中量/粘性あり 縮まりなし
- 3 2.5YR3/2 暗赤褐色 焼土ブロック少量・粒子中量 炭化粒子中量/粘性なし 縮まりなし
- 4 2.5YR3/4 暗赤褐色 焼土ブロック微量・粒子中量 炭化粒子中量 暗褐色粘土粒子少量/粘性なし 縮まりなし
- 5 2.5YR4/4 にぶい赤褐色 焼土ブロック・粒子中量 炭化粒子少量 暗褐色粘土粒子中量/粘性なし 縮まりなし
- 6 2.5YR3/3 暗赤褐色 焼土ブロック微量・粒子少量 炭化粒子中量/粘性あり 縮まりなし
- 7 7.5YR4/4 褐色 ロームブロック中量 焼土粒子微量/粘性あり 縮まりあり
- 8 2.5YR3/6 暗赤褐色 焼土ブロック中量 焼土粒子中量 炭化粒子中量 灰多量/粘性なし 縮まりなし
- 9 2.5YR3/2 暗赤褐色 焼土粒子少量 炭化粒子多量 灰少量/粘性なし 縮まりなし
- 10 2.5YR5/8 明赤褐色 焼土ブロック中量・粒子多量 炭化粒子少量/粘性なし 縮まりあり
- 11 2.5YR5/2 灰赤色 焼土粒子中量 暗褐色粘土粒子多量/粘性あり 縮まりあり
- 12 2.5YR4/2 灰赤色 焼土ブロック少量・粒子中量 暗褐色粘土粒子多量/粘性あり 縮まりあり
- 13 7.5YR4/4 褐色 ロームブロック中量・粒子多量/粘性あり 縮まりあり

の覆土下層、26の刀子は西部の覆土下層、27のカマド補強材はカマド左袖内から、それぞれ出土している。所見 時期は、出土遺物から8世紀中葉と考えられる。多量に出土した土器類は、8世紀中葉から後葉にかけてのもので、特に南東部で出土した土器群は、建物廃絶後に投棄されたものと考えられる。

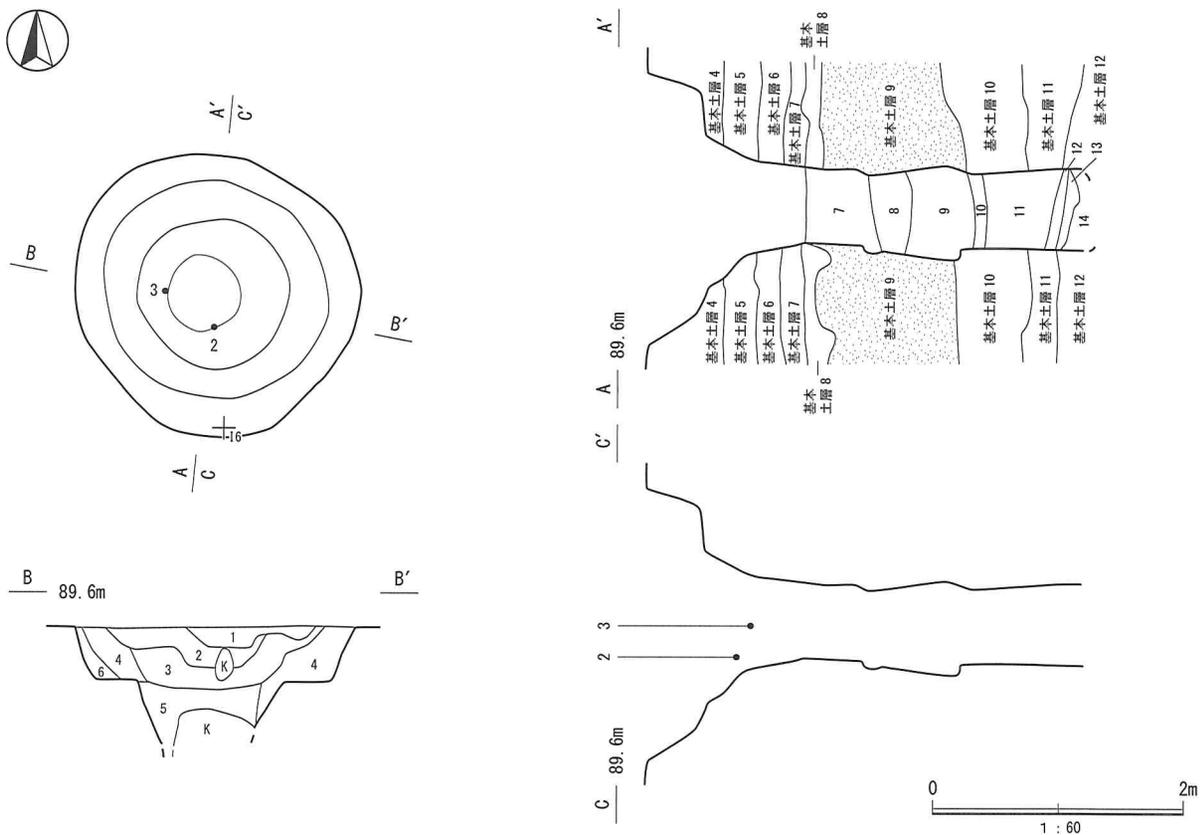
第 78 図 第 1 号井戸跡実測図

規模と形状 規模は長径 2.20 m、短径 2.16 m で、円形を呈している。主軸方向は N-45°-W である。中場は径 0.60 m の円形である。形状はロート状であるが、安全のため深さ 1 m まで人力で掘り下げ、調査終了
