かみ こうぬし      も ばら かん が い せき  
上神主・茂原官衙遺跡

平成15年3月

上三川町教育委員会  
宇都宮市教育委員会

1. 本書は栃木県河内郡上神主字富士山台と宇都宮市茂原町字江面にまたがって所在する上神主・茂原官衙遺跡の発掘調査報告書である。
2. 本発掘調査は、遺跡の範囲・性格確認を目的として平成7年度から14年度の14次にわたって実施したものであり、期間及び主体者は次のとおりである。なお、本事業は国庫・県費の補助事業である。

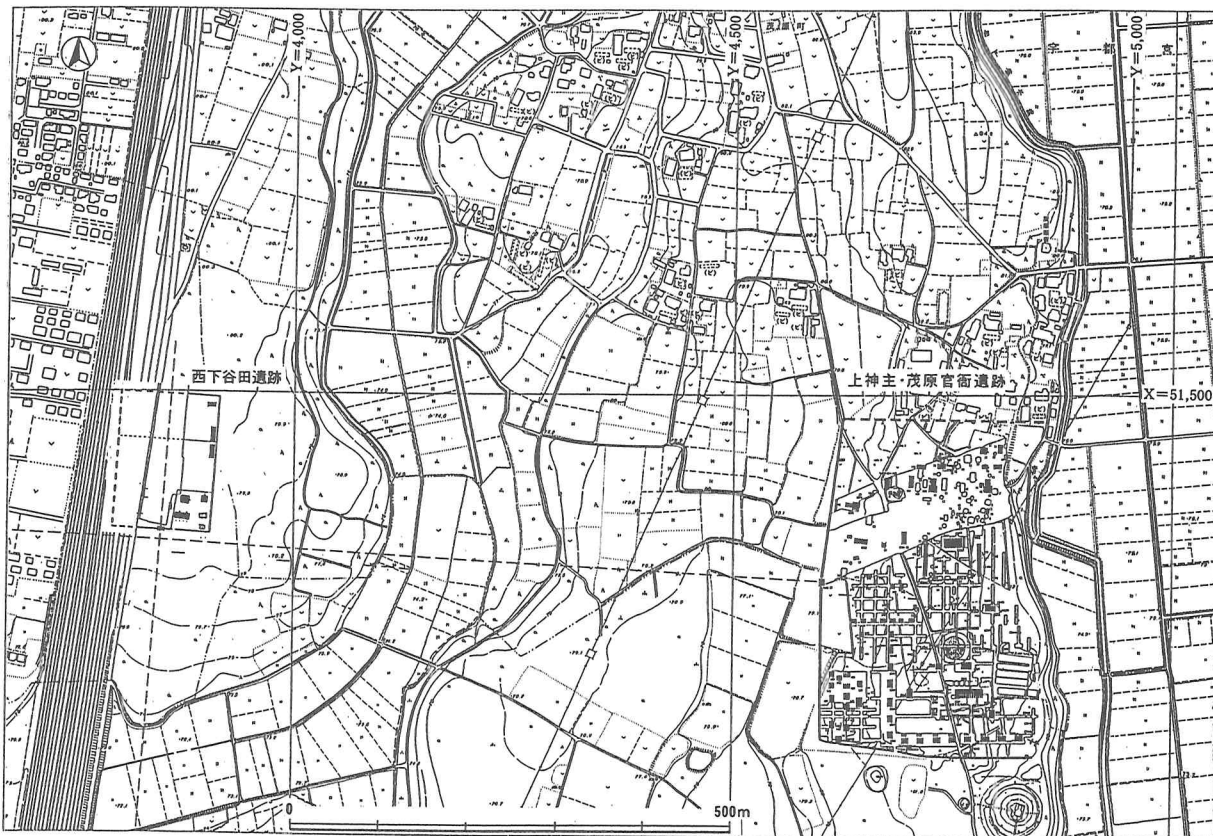
第113図 上神主・茂原官衙遺跡と西下谷田遺跡の位置関係

まず本官衙遺跡と西下谷田遺跡は、いずれも外郭施設の確認により施設の全体像が把握されたものである。第113図がその位置関係を図示したものであるが、両者は間に浅い谷と低台地を挟んで東西に対峙するように位置している。距離的にも1km以内であり、互いが十分に目視できる範囲である。ところで、両者の位置関係をさらに細かく見ると、西下谷田遺跡の南門と本官衙遺跡の西門が直線的に結ばれていた可能性が窺える。すなわち、西下谷田遺跡の中軸線は4度ほど東に傾いているわけであるが、南門前面に外郭施設に沿った東西通路を想定した場合、ほぼこの延長上に本官衙遺跡の西門がくるという状況である。前項の出土遺物等による存続期間の検討では、西下谷田遺跡が先行して設置され、本官衙遺跡と一定期間並存したと推定したわけであるが、このことと考え合わせると、本官衙遺跡は西下谷田遺跡を起点とする整備計画により設置されたものであることが想定できる。なお、両門間の距離は750m弱、ほぼ7町である。
