# 宇都宮城跡

— 平成24年度・25年度調査 —

宇都宮市教育委員会

1 平成24年度調査	9
(1) 南館門付近（第72次）	9
(2) 二の丸（第73次）	13
2 平成25年度調査	25
(1) 三の丸（第78次）	25

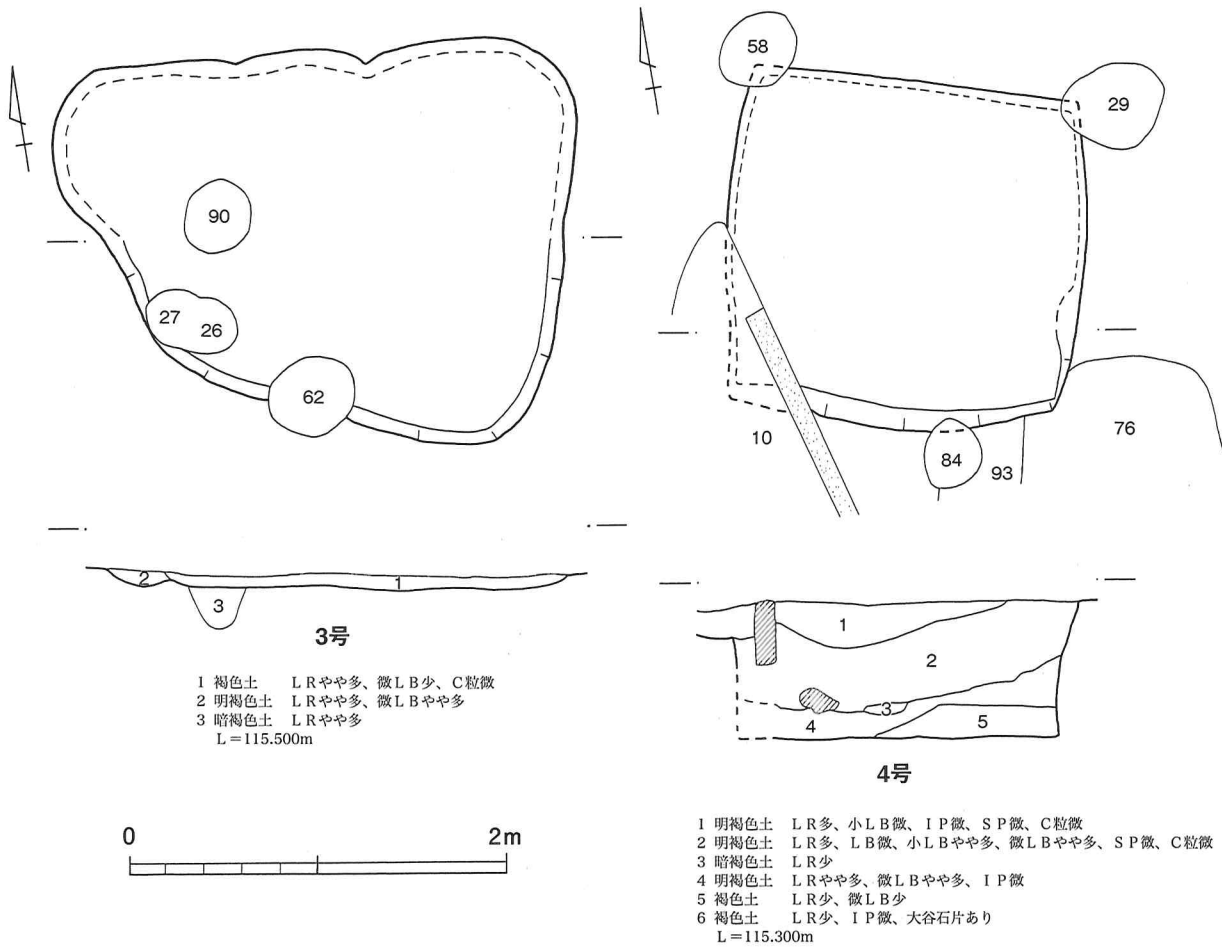
第9図 2号～4号平・断面図

調査区中央北端に位置する。1号(堀)、3号(土坑)と重複し、ともに切られている。平面は方形と考えられ、規模は、上面幅が東西3.78m、南北の確認長は1.12mである。深さ120cm以上で、断面は逆台形と考えられる。

調査区中央に位置する。10号(溝)、29号、58号、76号、93号と重複し、76号、93号を切り、10号、29号、58号に切られている。平面は方形で、規模は、上面幅が東西1.9m、南北1.8mである。深さ70cm以上で、壁面は垂直に立ち上がる。

調査区中央やや東側の北端に位置する。2号(竪穴遺構)、26号、27号、62号、90号と重複し、いずれも切っている。平面は不整形で、規模は、東西最長部が274cm、南北最長部が210cmである。また、確認面からの深さは5～7cmで、とても浅い。
