平泉遺跡群発掘調査報告書

# 柳之御所遺跡

—— 第59次発掘調査概報 ——

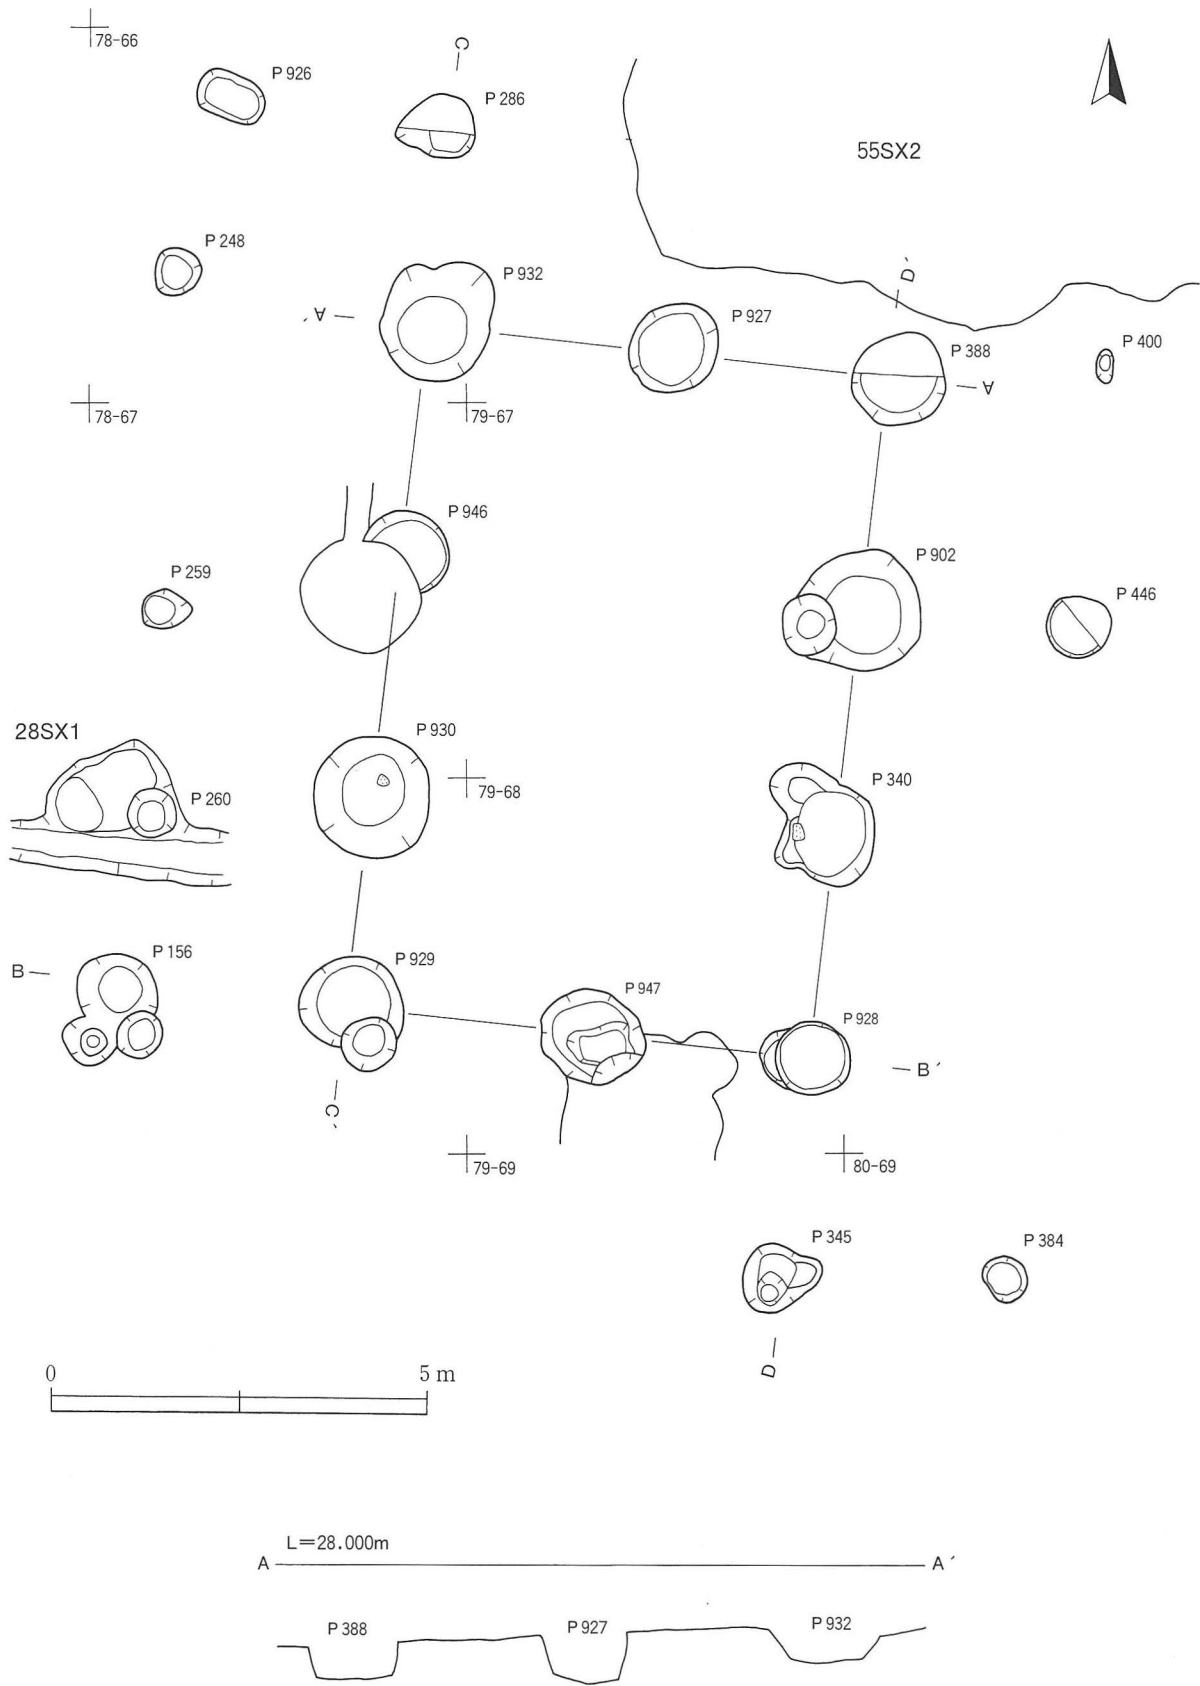
第12図 28SB6 (1)

〔位置〕堀内部地区のほぼ中央、79-67グリッドの周辺に位置している。〔重複〕28S B 1・28S B 2・28S E 1・28S E 1・55S X 2よりも古い。〔構造・平面形式〕掘立柱建物跡である。身舎の桁行3間、梁間2間の四面に庇が巡る三間四面の建物を想定したが、庇部分の柱穴が揃わないため、身舎部分のみの3×2間の建物の可能性もある。〔柱穴〕柱痕跡が認められたところは無く、全てが抜き取られていたようである。掘り方の規模は身舎部分が庇部分に対して大きくて深さもある。東及び南側庇にはあるはずの場所で柱穴が見つからなかった。〔建物方位〕N-6°-Eと中心建物群の中では最も軸線が振れている。〔柱間寸法〕10.3尺を基調としている。〔年代〕12世紀第1四半期と想定している。
