一丁坵15号墳

2023年3月

岡山県総社市

総社市埋蔵文化財発掘調査報告31

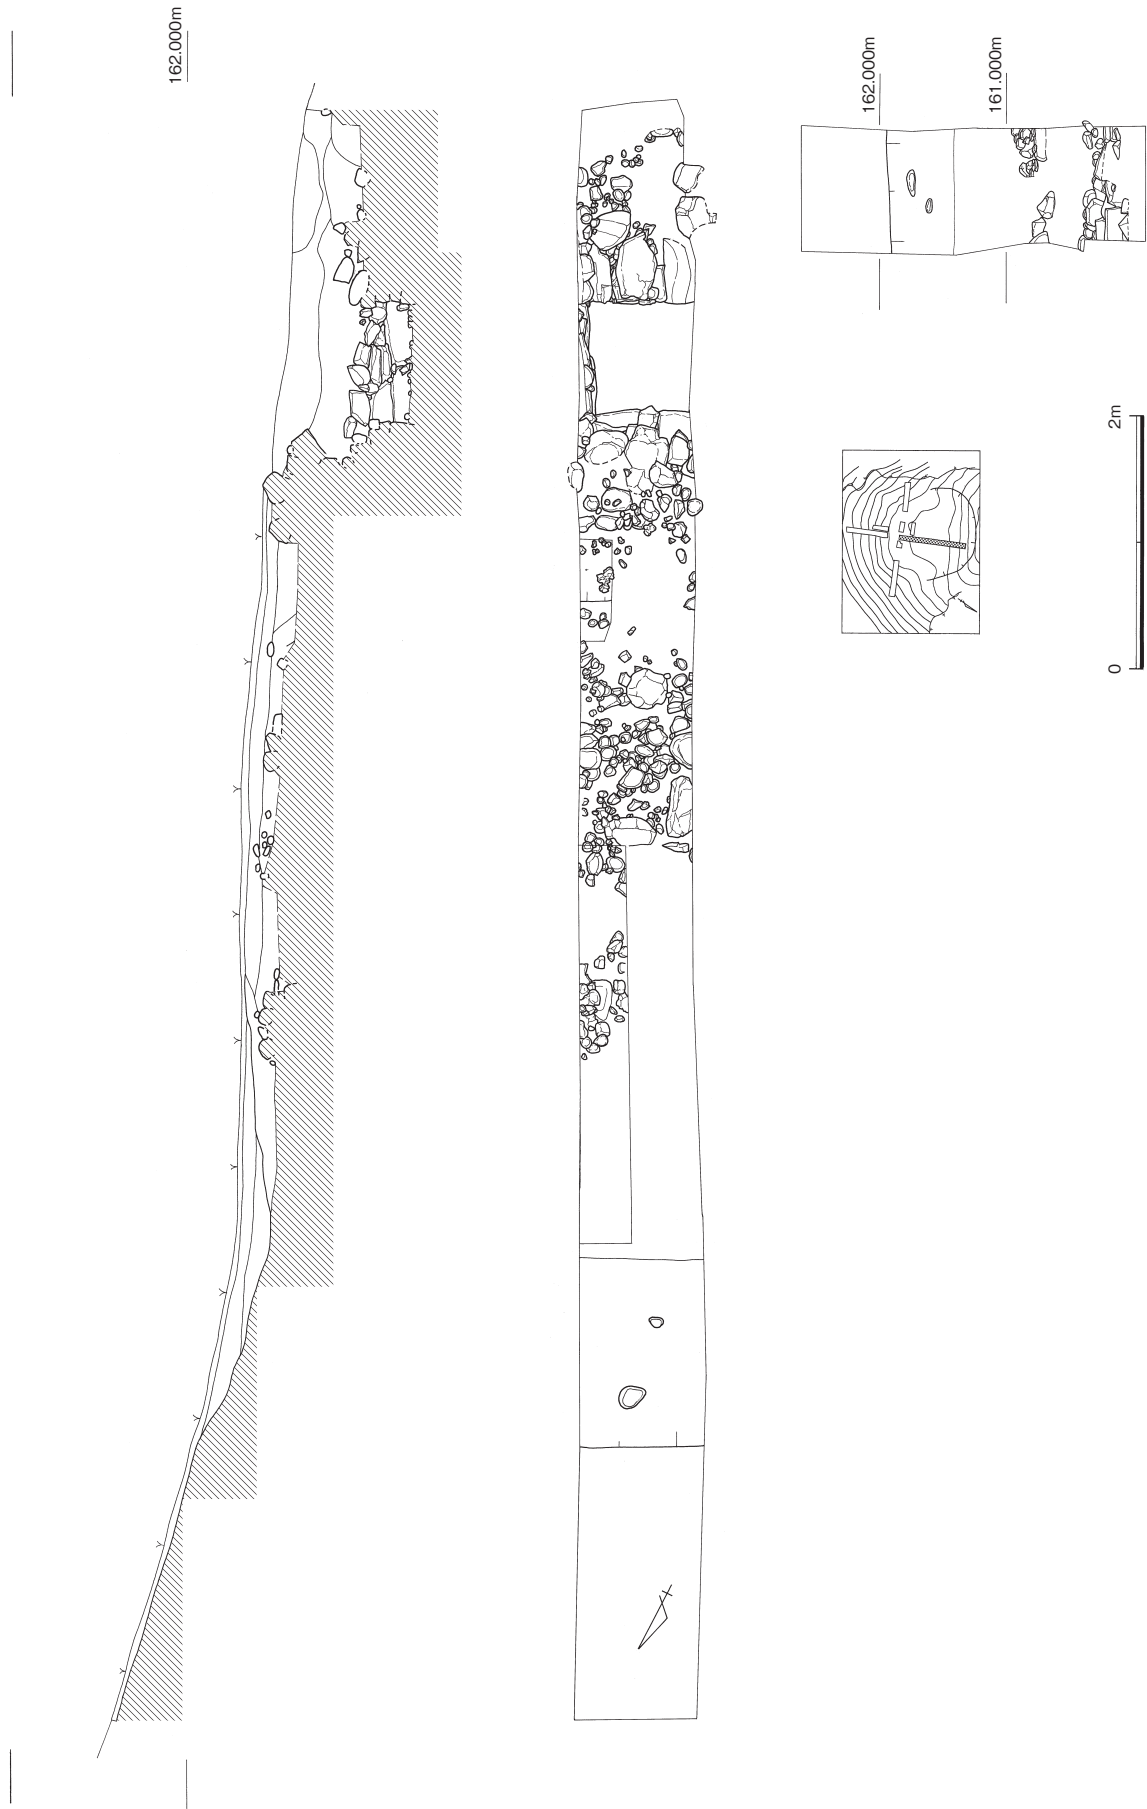
第7図 T-2 実測図 (S=1/60)

墳丘の北端を確認するために設定し、のちに南に延長した。延長したトレンチの南端付近から転石礫が集中して検出され、精査したところ破壊された竪穴式石槨が発見された。石槨は上半分が破壊され、蓋石も残存していなかった。石槨の側壁は一番下の基底石から四～六段程度残存していたが、上端は完全に破壊されており、遊離した石槨石材が石槨内に投入されていた。このような状況から一丁坊15号墳は盗掘に遭い、石槨の上半がほぼ完全に破壊され、遊離した石槨石材が盗掘壕内に再投入されていることが判明した（第12図）。

盗掘によって投棄された石材を取り上げていったところ、盗掘は竪穴式石槨の床面近くまで達していることが判明した。盗掘壕をさらえた結果、石槨床面には板石が施設されており、その上に小円礫が敷かれていたことが判明した（第14図 竪穴式石槨と遺物出土状況（S=1/20））。また、盗掘壕を再掘し始めた当初は分からなかったが、この盗掘壕は石槨床面に敷かれている板石の2～3cm上までで止まっている部分があり、この板石の上には2～3cm程度の厚さの細粒の粘土に覆われている場所があることが判明した。この粘土は盗掘以前に、石槨石材の間隙から滲出して堆積したものと推定された。

また墳丘北側（自然丘陵側）に位置する墳端については、墳丘南側（斜面側）のような明瞭な墳端を示す葺石や周溝の上りが認められなかった。しかしながらトレンチ内で検出された葺石の北端付近が周溝の端にあたると判断された。このような状況から墳端を捉えることができた。

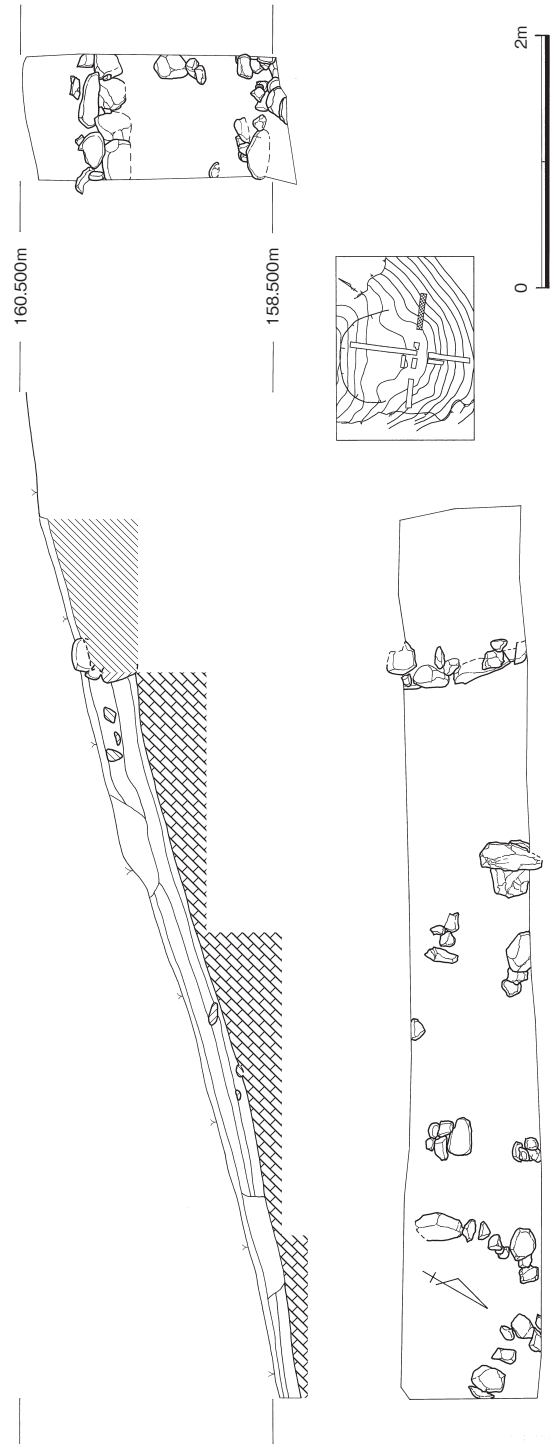
第8図 T-3 実測図 (S=1/60)

墳丘の東端を確認するために設定した。トレンチの西端から東へ約1.3m付近で上段墳丘（二段目）の葺石が検出された。この上段墳丘の葺石はT-1とほぼ同じような状況であり、石垣状に組まれた葺石が二～三段残存していた。下段墳丘（一段目）の葺石は流出しており、墳端の地山地形の変化についても明瞭な痕跡が残っていなかったため不詳であるが、墳丘の南東角付近に露出している葺石から墳丘南東角を捉えることができ、墳丘規模を推定することができた。現在、上段墳丘の葺石の下方約1.5m地点あたりに残る大きめの葺石は、墳丘下段の痕跡と考えられる。
