王寺町文化財調査報告書 第19集

西安寺跡

発掘調査報告書

一舟戸神社境内編一

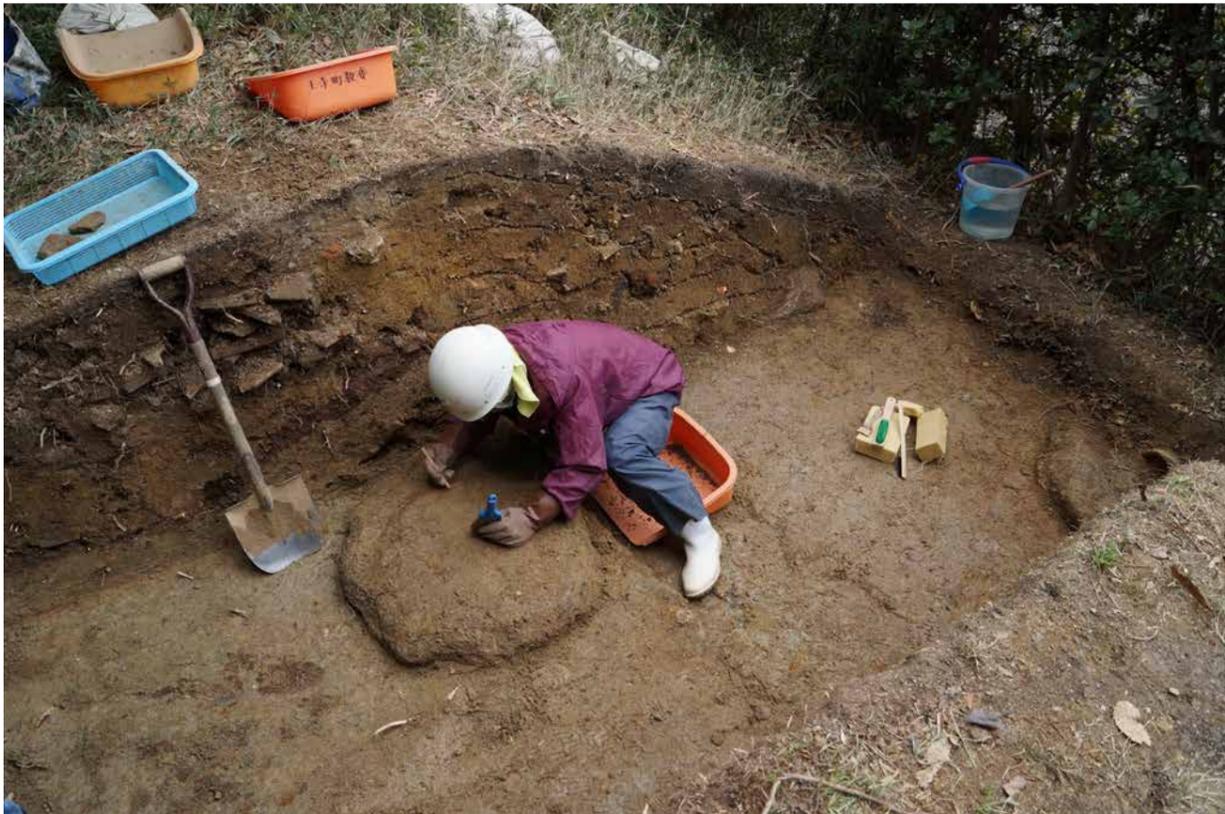
写真13 第4次調査の金堂跡礎石検出作業

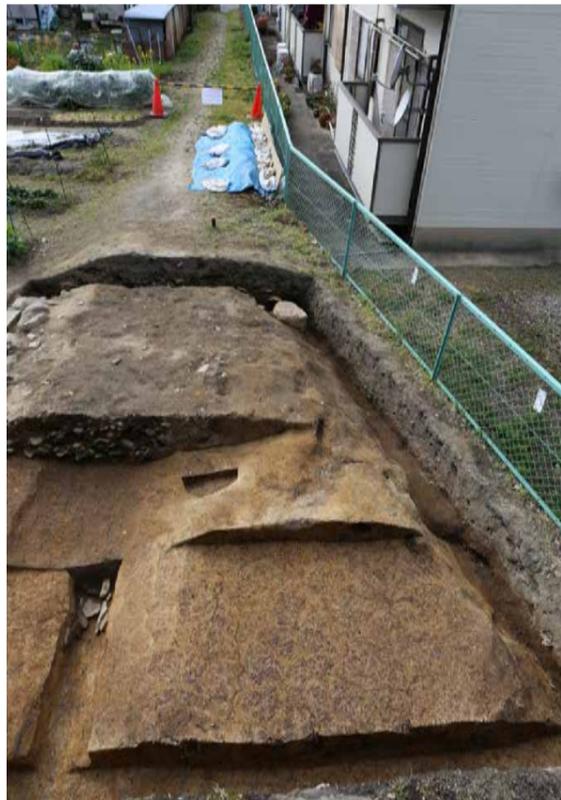
写真15 第6次調査の古代溝と近代造成通路

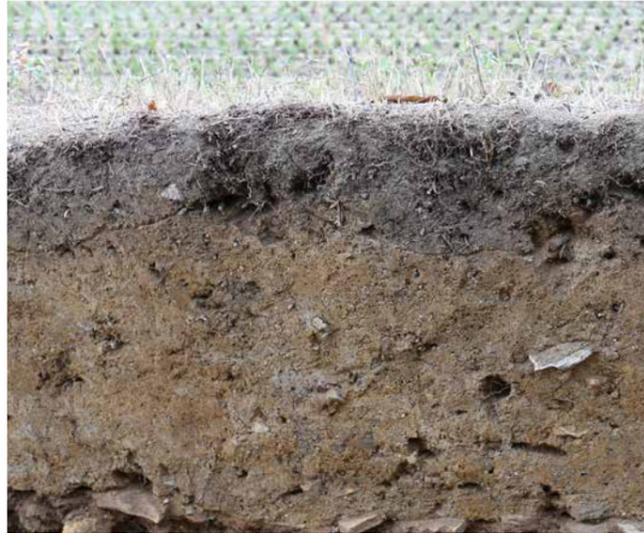
写真21 1層の表土と2層の神社造成土（第8次1区東壁）

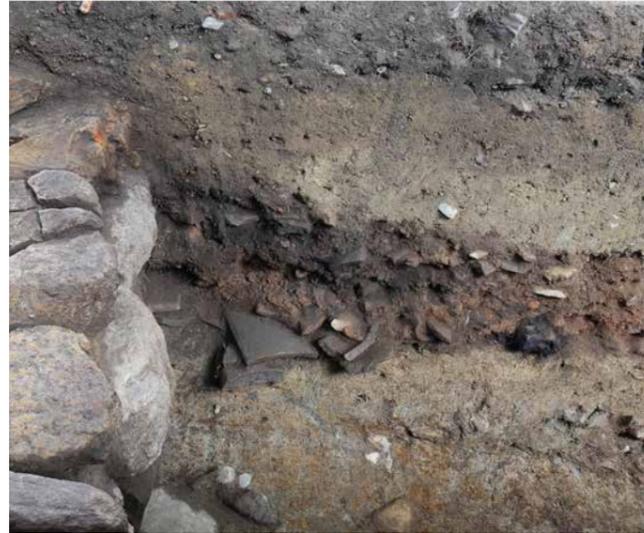
写真24 4層の炭・焼土（第10次2区東壁）

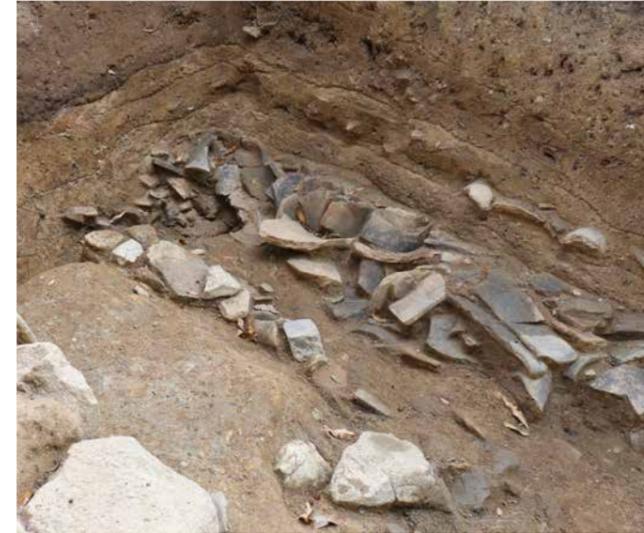
写真27 7層の金堂廃絶時堆積（第9次3区南壁・東壁）

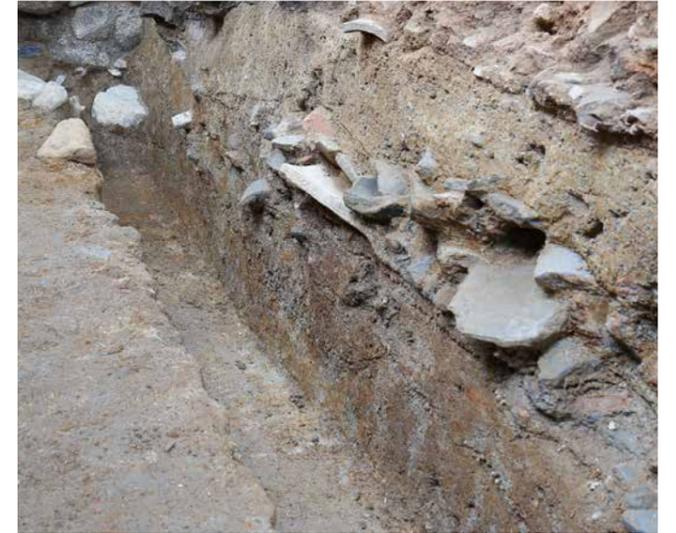
写真30 10層の塔基壇外周整地土（第10次2区東壁）

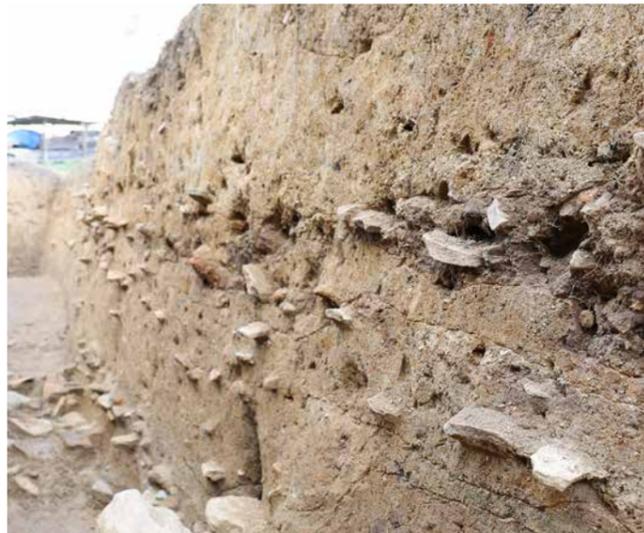
写真22 3層の瓦の带状堆積（第8次1区東壁）

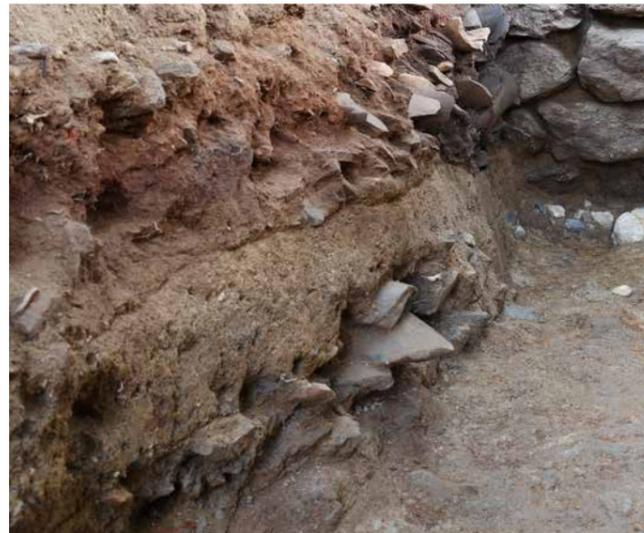
写真25 5層の塔修理整地土（第10次2区西壁）

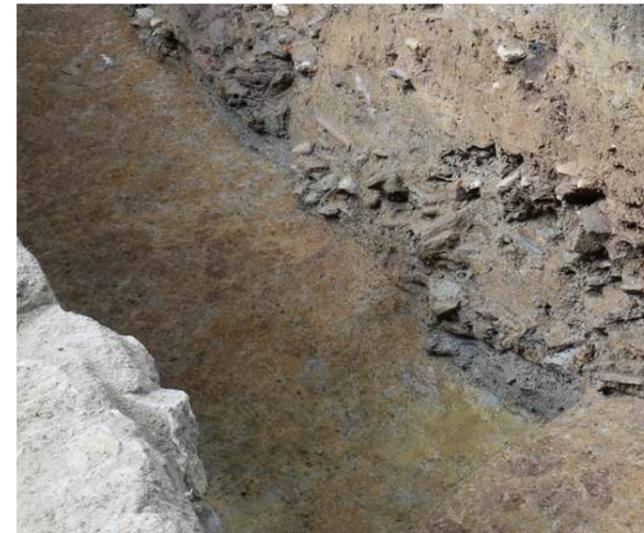
写真28 8層の南回廊雨落溝埋没後堆積（第10次2区東壁）

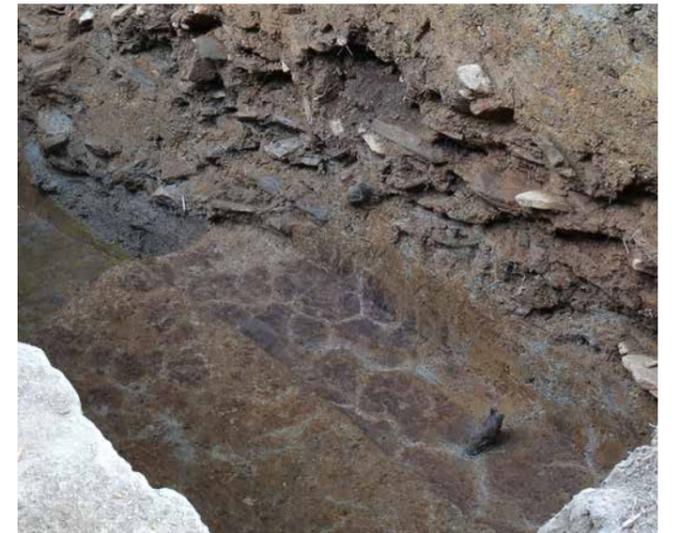
写真31 11層の南回廊基壇土（第10次2区東壁）

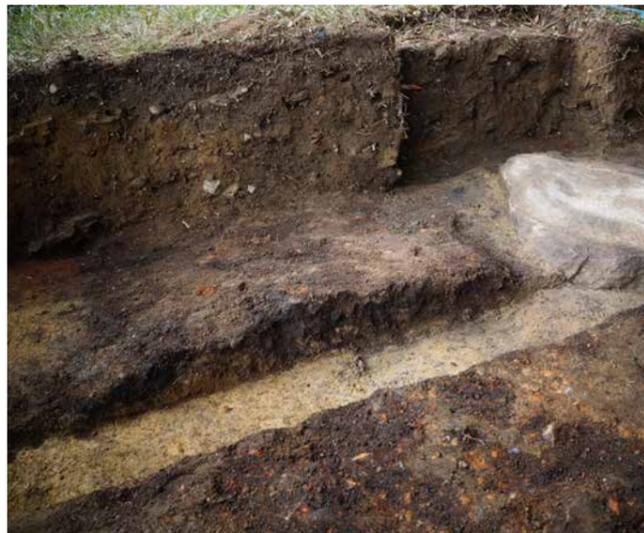
写真23 4層の炭・焼土（第3次北東から）

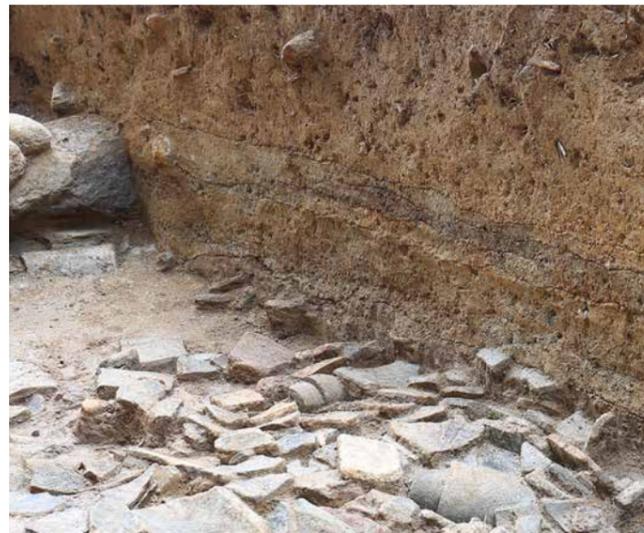
写真26 6層の水成堆積砂層（第8次1区東壁）

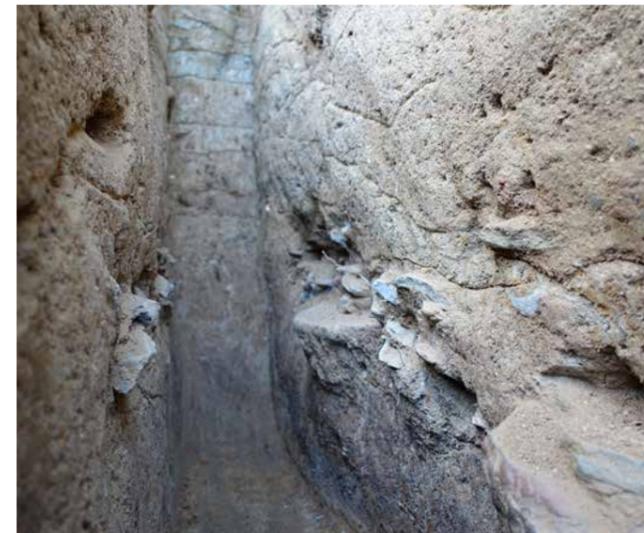
写真29 9層の金堂基壇外装改修（第11次1区西壁）

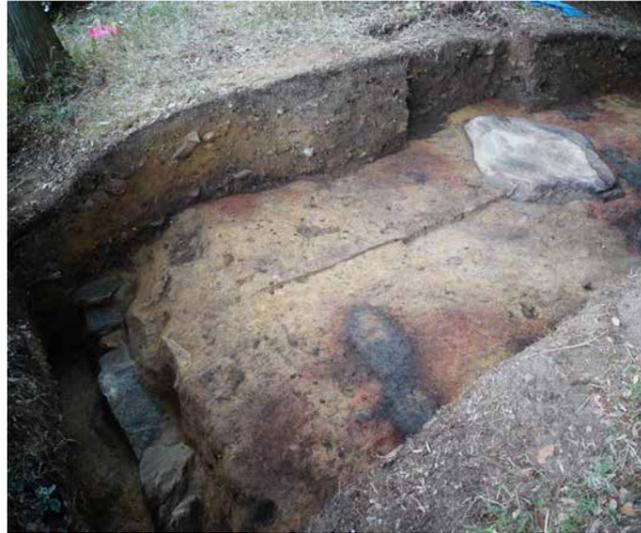
写真33 13層の塔基壇土（第3次1区北東から）

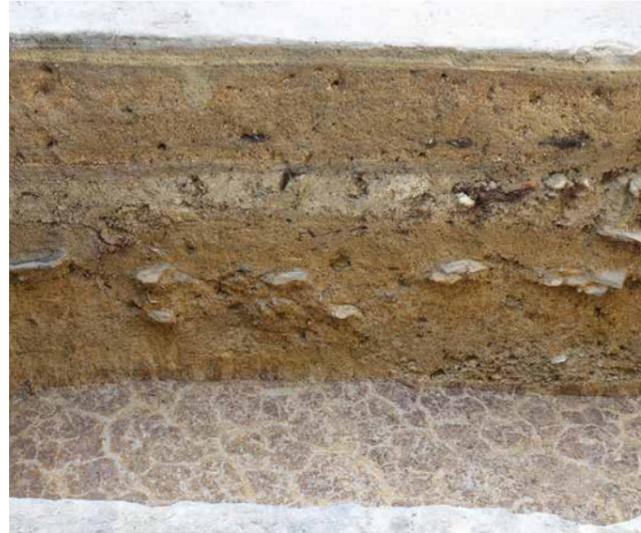
写真36 15層の地業盛土（第10次1区南壁）

■15層 塔、金堂を中心とした寺域に施された地業盛土と考えられる。上面に干裂痕が認められ、盛土した後に天日で乾燥させたのではないかと推測される。塔、金堂の他、西回廊想定地からも検出しているため、地業の盛土と考えているが、地山である可能性も残る。

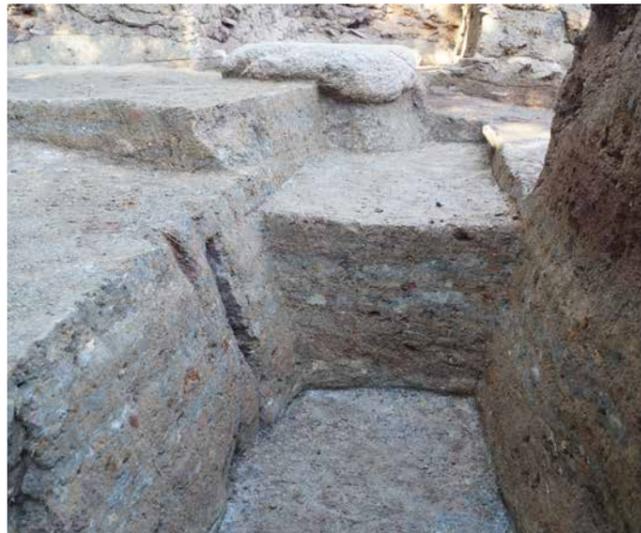
写真34 14層の金堂基壇版築（第4次南から）

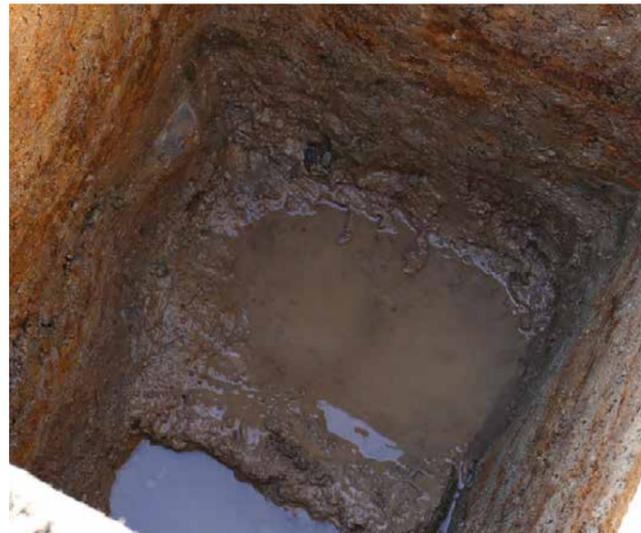
写真37 16層の自然流路（第9次1区西壁）

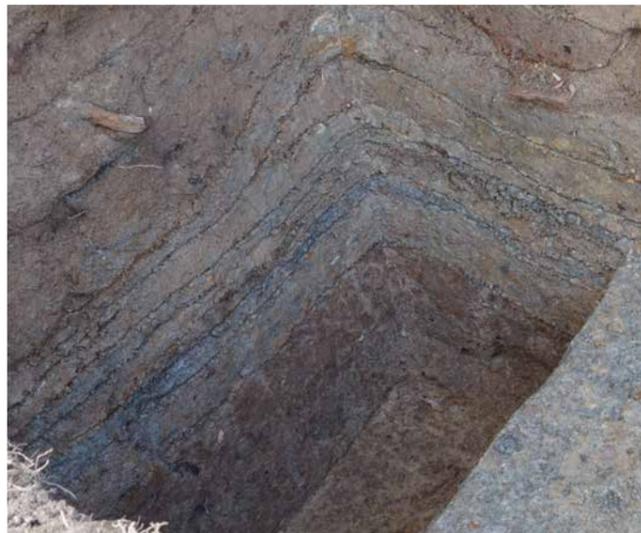
写真35 14層の金堂基壇版築（第4次東壁・南壁）

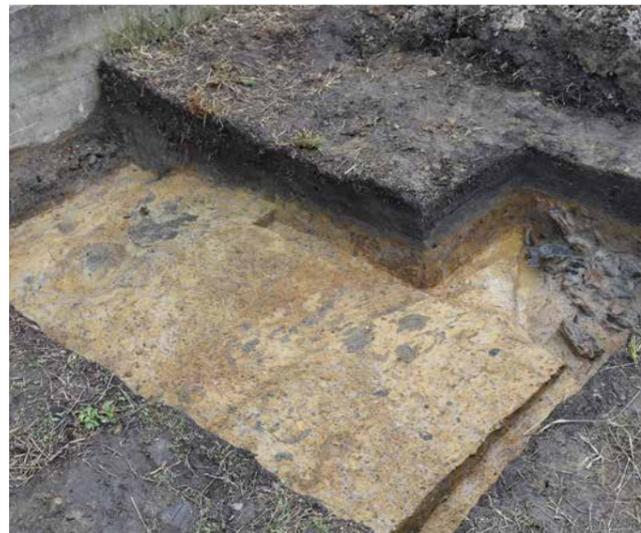
写真38 17層の地山（第6次2区北西から）

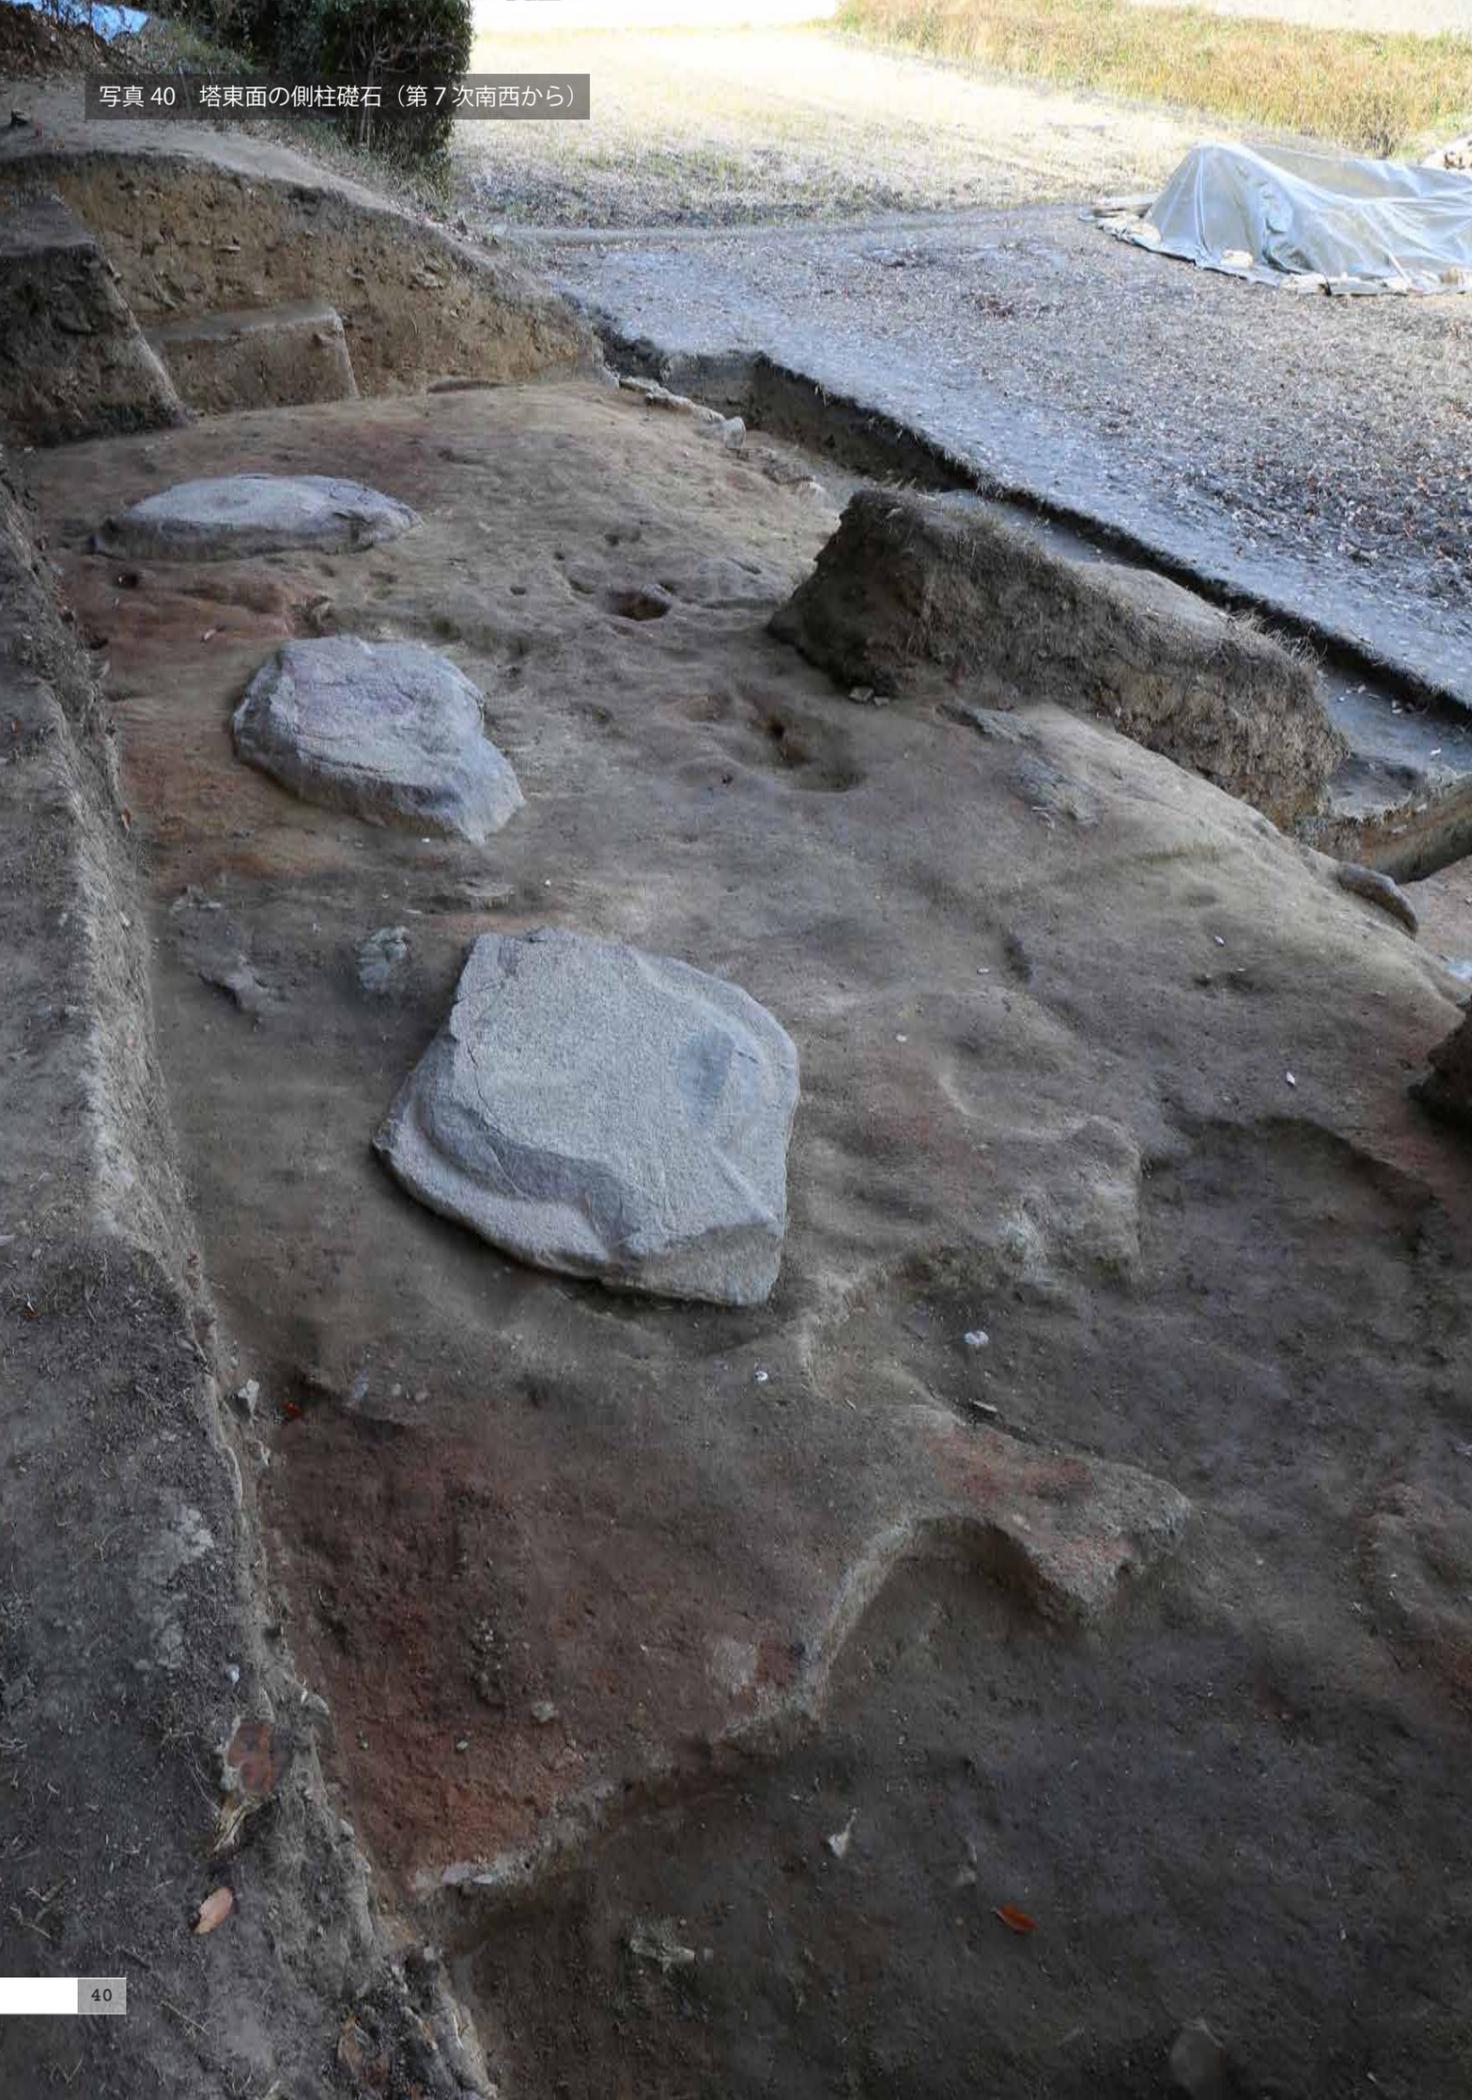
写真39 塔心礎・四天柱抜取穴 (第3次1区西から)

52cm以上、東西長80cm以上ある。四天柱礎石抜取穴3は抜取穴2と連続しているため、形状、大きさは不明である。抜取穴3の底からは、拳大、人頭大の花崗岩5個を検出しているが、被熱の痕跡が認められることから、礎石が抜き取られたのちに混入したものである。礎石抜取穴4は不整な楕円形で、南北長1.45m、東西長2.16mである。

これらの四天柱礎石抜取穴の埋土は、心礎抜取穴と同じであることから、同時に抜き取られたと考えられる。

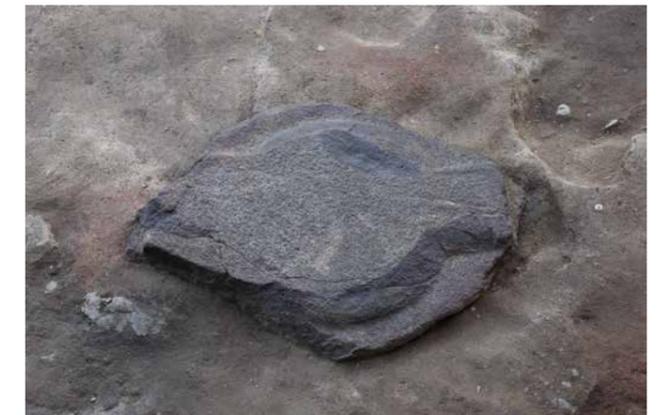
写真41 礎石1（第7次西から）

■ 側柱の礎石 図10。塔の東面の側柱に当たる礎石3個を検出した。検出した礎石はいずれも表面が被熱により赤く変色し、剥離しているところもある。柱座は部分的な造り出しであり、必ずしもそのかたちが明瞭ではない。

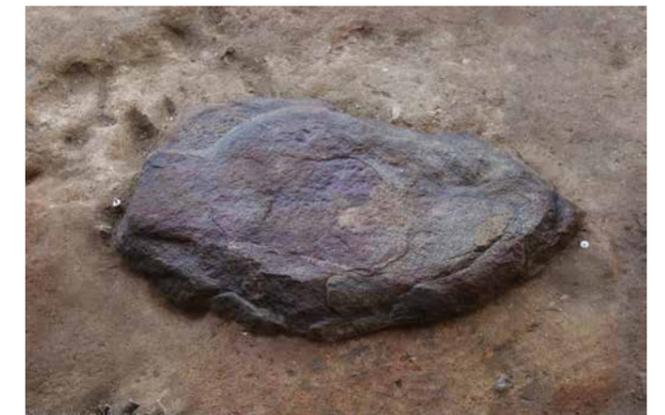
写真42 礎石2（第7次西から）

礎石2は南北長140.5cm、東西長87.0cm。剥離する部分が多いが、高さ5.0cmの柱座が造られ、礎石の北東部に残存する円弧から径は71.0cmと推定される。北側に幅29.0cm、長さ23.0cmの地覆座が造り出されている。南側には明瞭な地覆座の加工はないが、端部に地覆石をのせる割り込みが認められる。石材は花崗閃緑岩である。

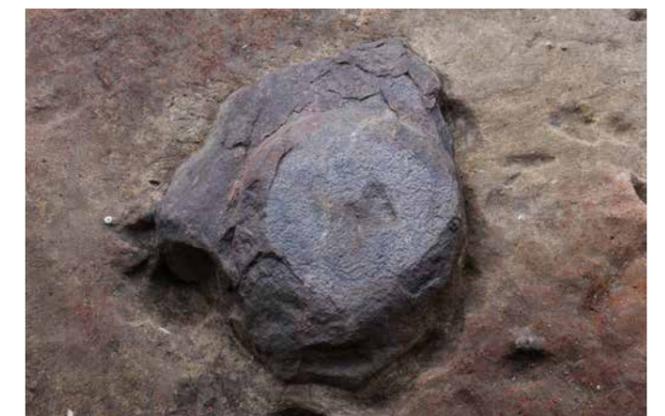
写真43 礎石3（第7次西から）

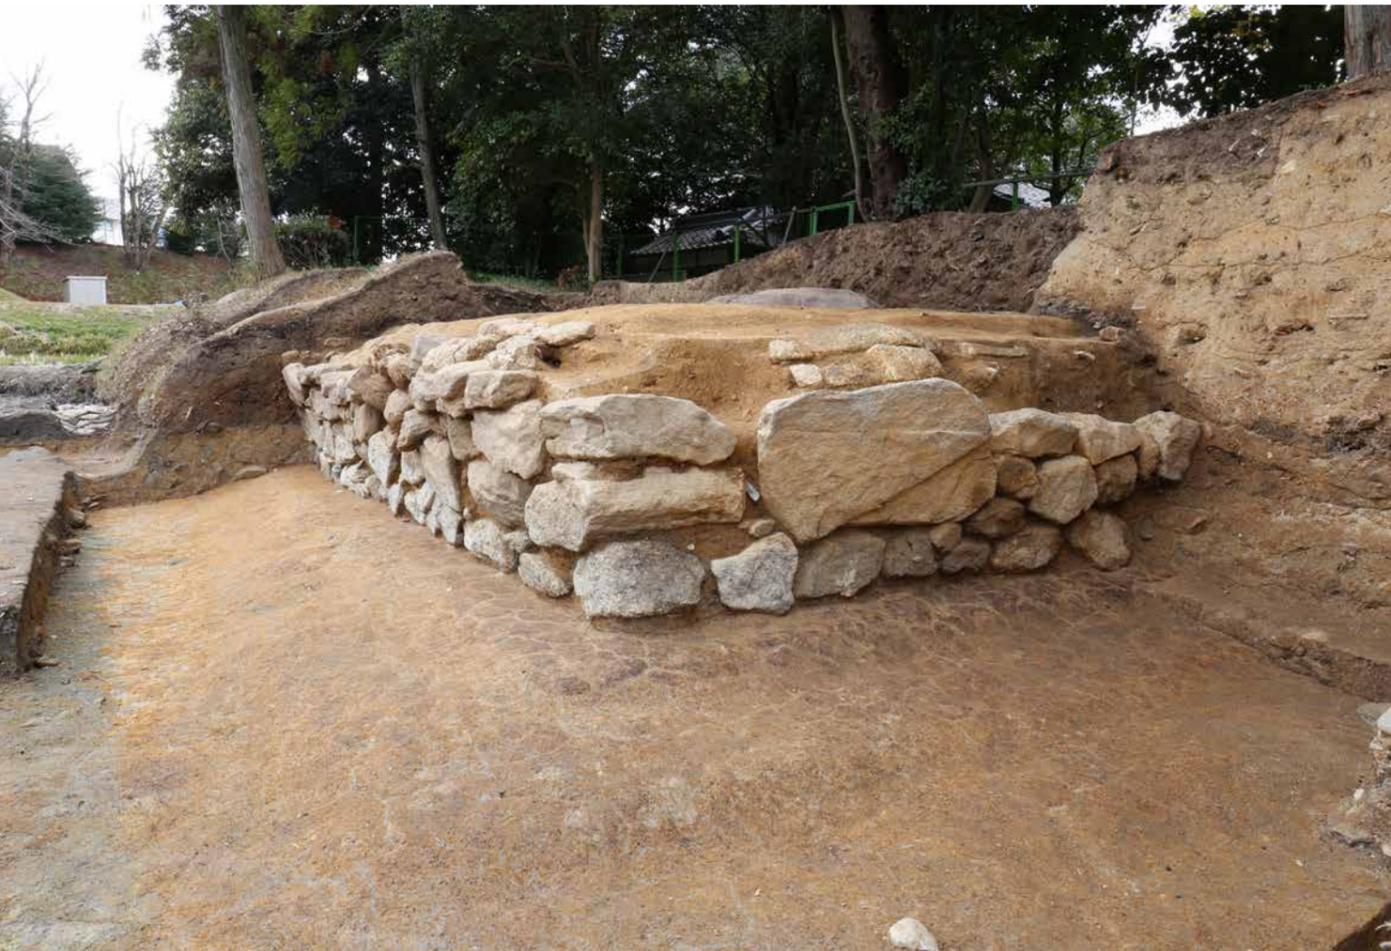
写真44 塔北面・東面の乱石積基壇外装（第7次北東から）

では2.8m、南面では1.3mの計12.4m分の乱石積基壇外装を検出した。東面、北面の乱石積には一辺15cm程度の小さなものから、横97cm、縦50cmの大きなものまで多様な石材が使用されており、2～5段、約75cmの高さまで残存している。南面の乱石積は5段、約1.1mの高さまで残存していた。

乱石積は花崗岩を主体とした石が使用されており、石積みの1段目は長辺30～40cmで大きさをそろえた石が設置されている。石積みの中には古代の瓦が挟まれているのを複数箇所を確認しており、東面の1段目と2段目の間には、単弁16弁蓮華文軒丸瓦（単弁1a型式）が挟み込まれていた。基壇の北面、基壇東面の北寄りと中央付近では、小片となった凝灰岩が設置されていること、南面の乱石積最上段には表面が平滑に整えられた凝灰岩が並べられていることから、本来は乱石積の最上段には凝灰岩が配されていたと考えられる。

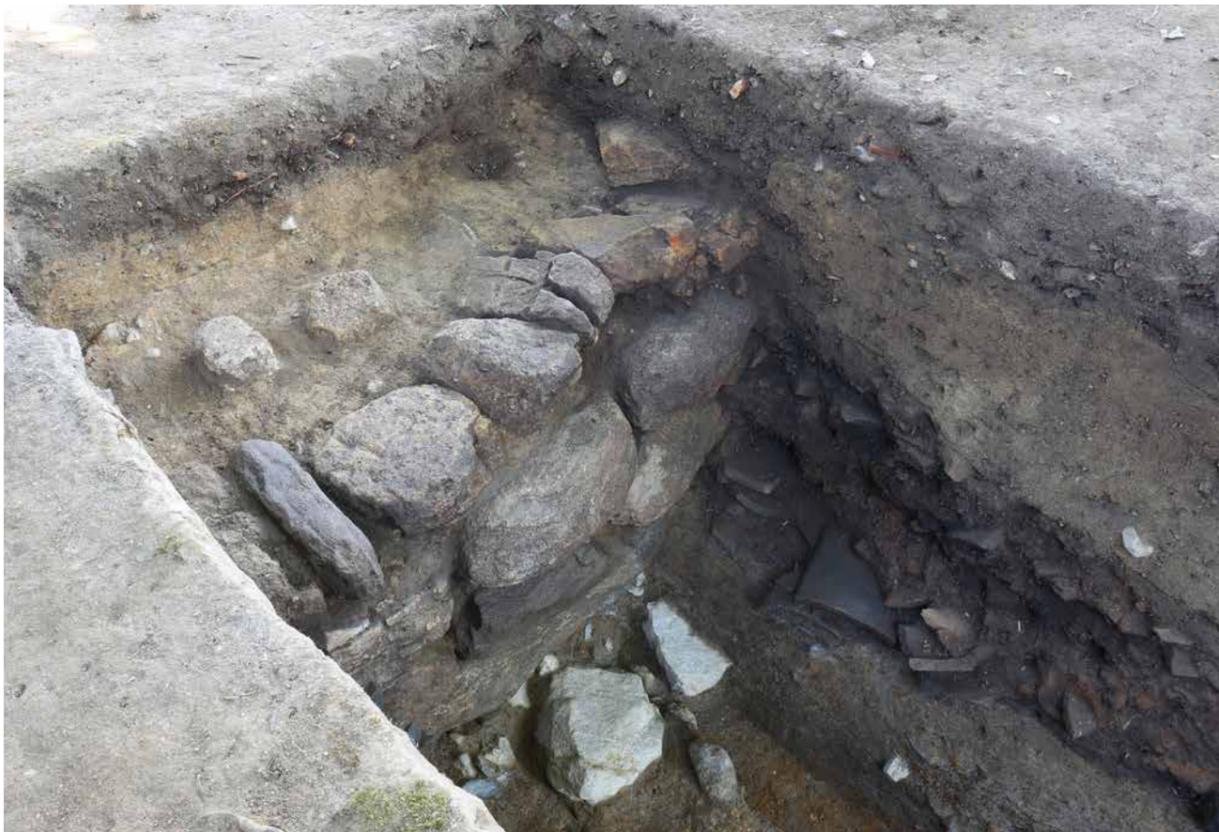
写真45 塔南面の乱石積基壇外装（第10次2区南西から）

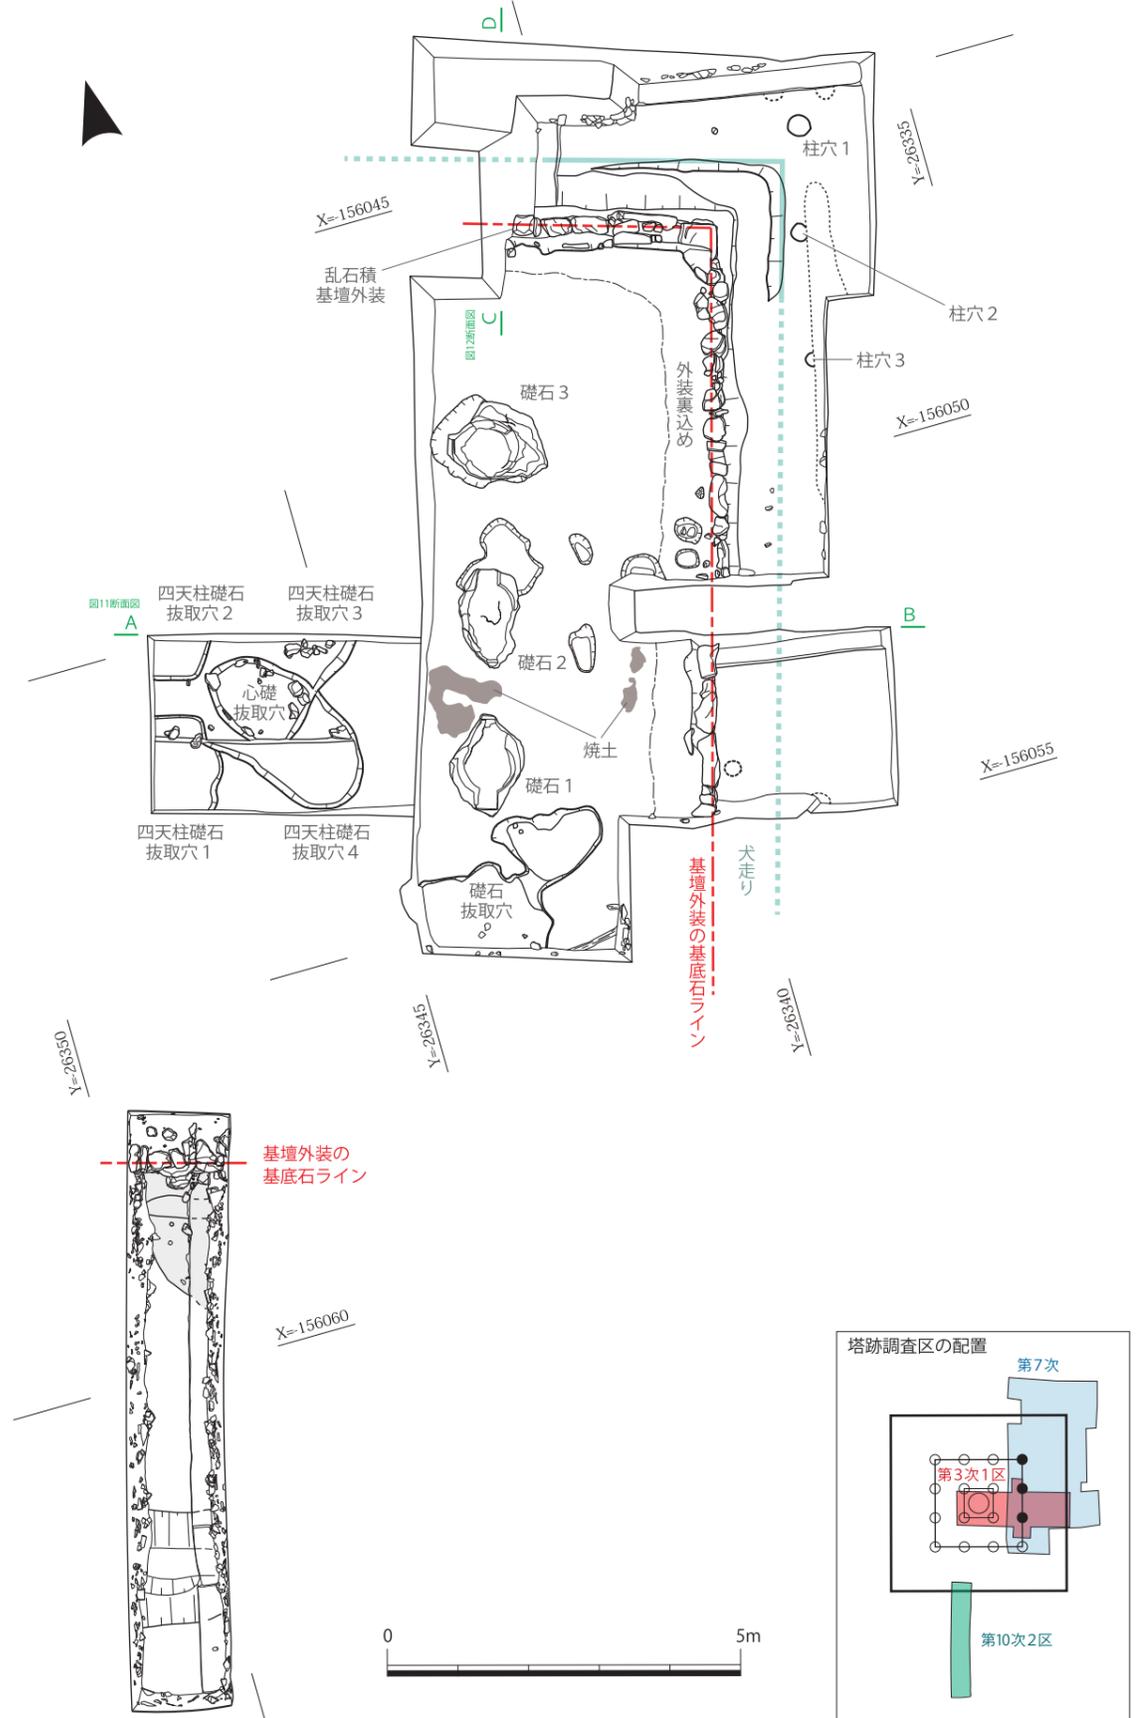
図10 塔遺構平面図 (1/100)

検出した礎石1～3によって、塔は柱間が1間2.25m（7.5尺）の3間等間、一辺6.75m（22.5尺）の建物で、基壇の規模は南面と北面の外装基底で計測して一辺13.2m（44尺）である。これらの数値から造営尺は切りの良い1尺＝30.0cmと考えられ

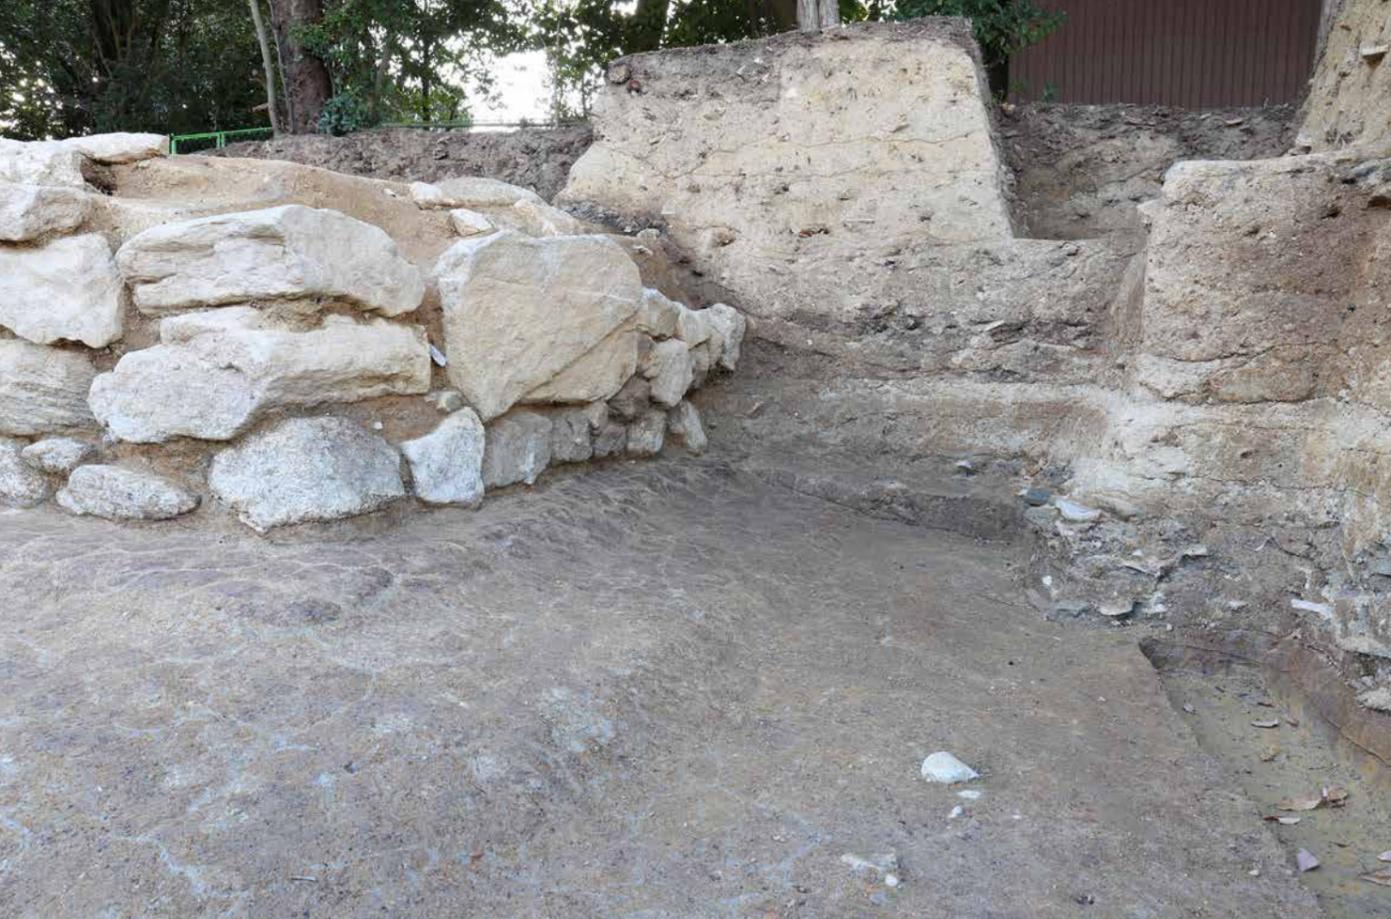
写真 46 塔北東面角の犬走り（第7次北東から）

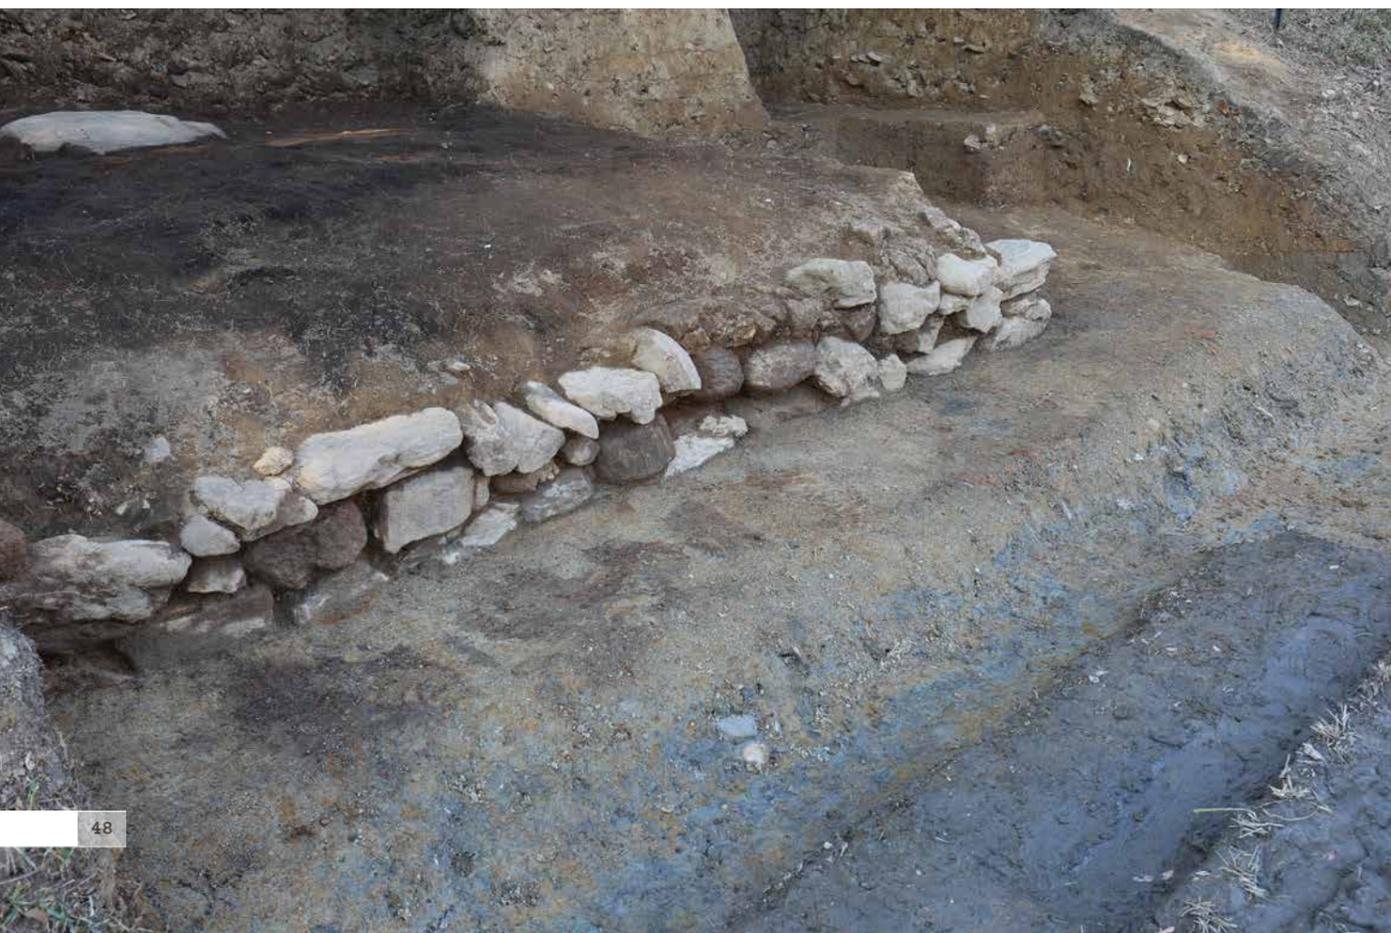
写真 47 塔東面基壇外周の6層上面遺構（第7次南東から）

■6層上面遺構 図13。洪水による水成堆積である6層は、塔と金堂の間（塔北面）から塔の東面にかけて堆積し、塔基壇を50cmほど埋めている。その上面において東面の基壇外周で4基、北面の基壇外周で1基の土坑を検出した。

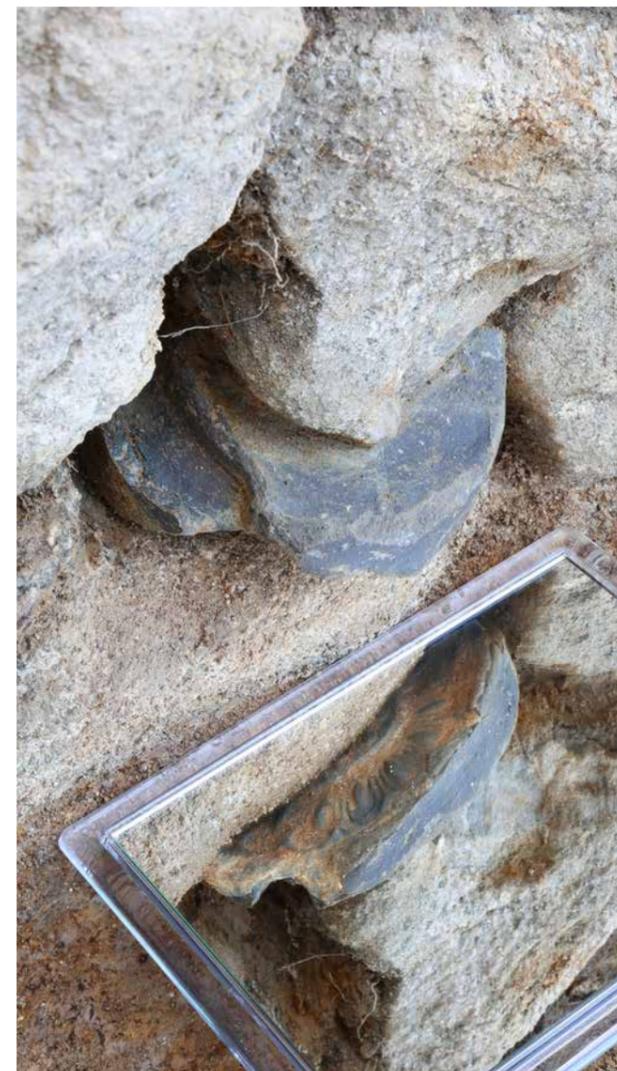
写真 48 基壇外装に挟まれた軒丸瓦（第7次南東から）

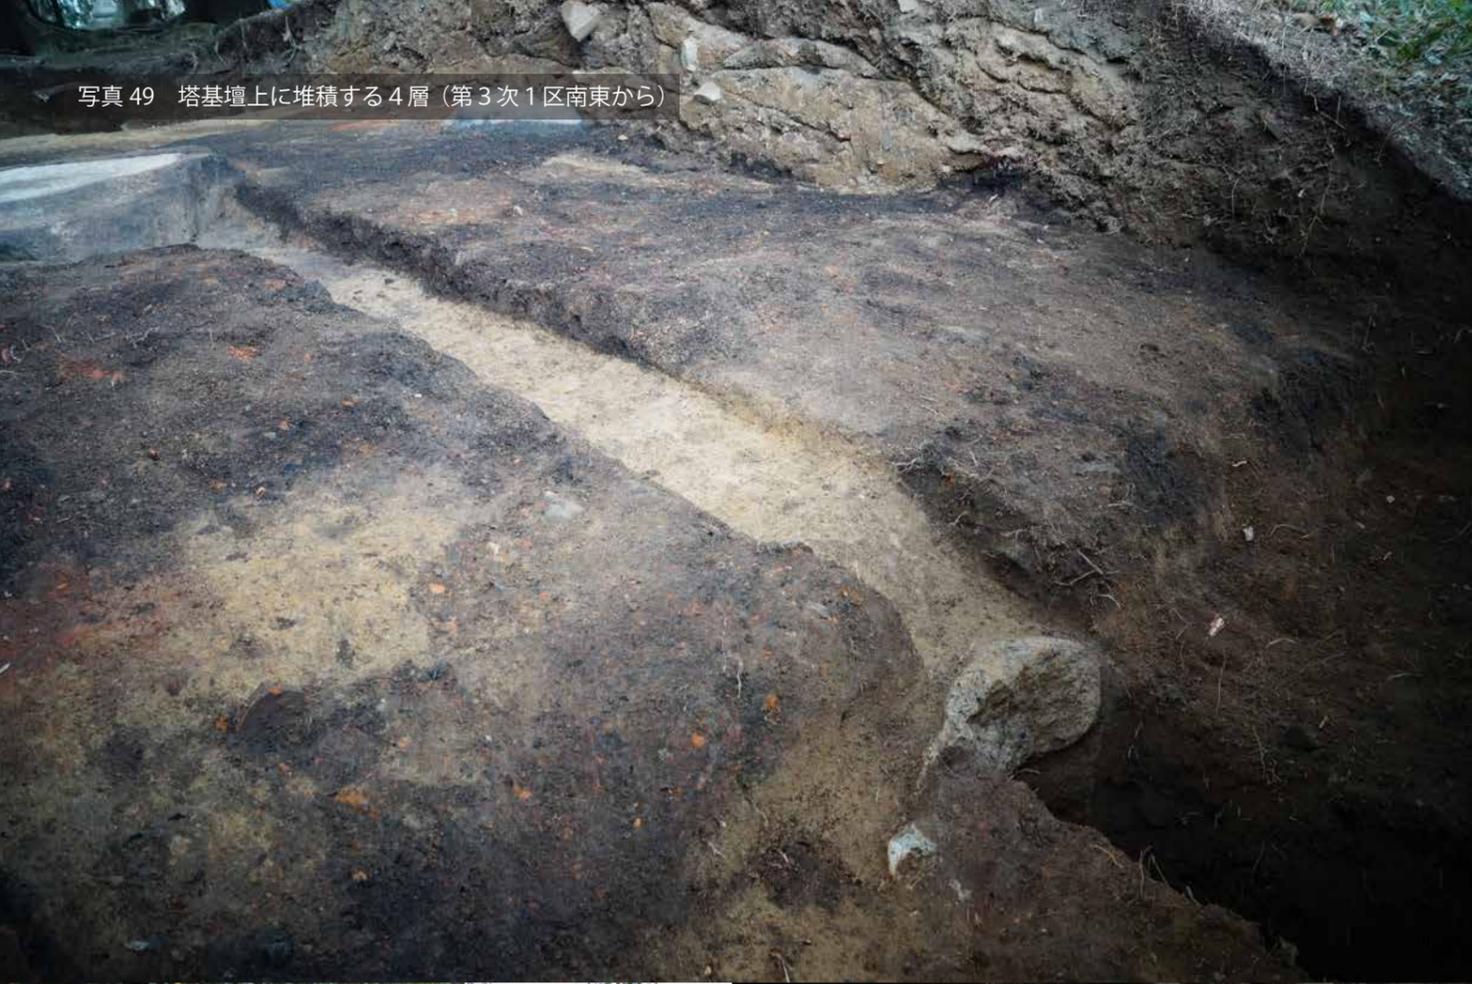
写真 49 塔基壇上に堆積する4層（第3次1区南東から）

■ **基壇** 図9~13。基壇面の標高は、礎石付近の最も高いところで44.74mで、基壇の高さは約1.2mである。基壇上では、礎石以外の床面の構築物は認められない。基壇の縁辺はやや削平され、基壇端に向かって検出面が傾斜している。そのため、基壇外装から内側50~60cm幅で基壇と裏込め土の境があり、裏込め土には凝灰岩の小片が混じることが確認できる。基壇上には10cm前後の炭・焼土が混じる4層が堆積しており、この堆積の原因となる火災によって、基壇面は全体的に赤く変色しており、第3次調査では、焼土が床面に張り付く状況を検出している。

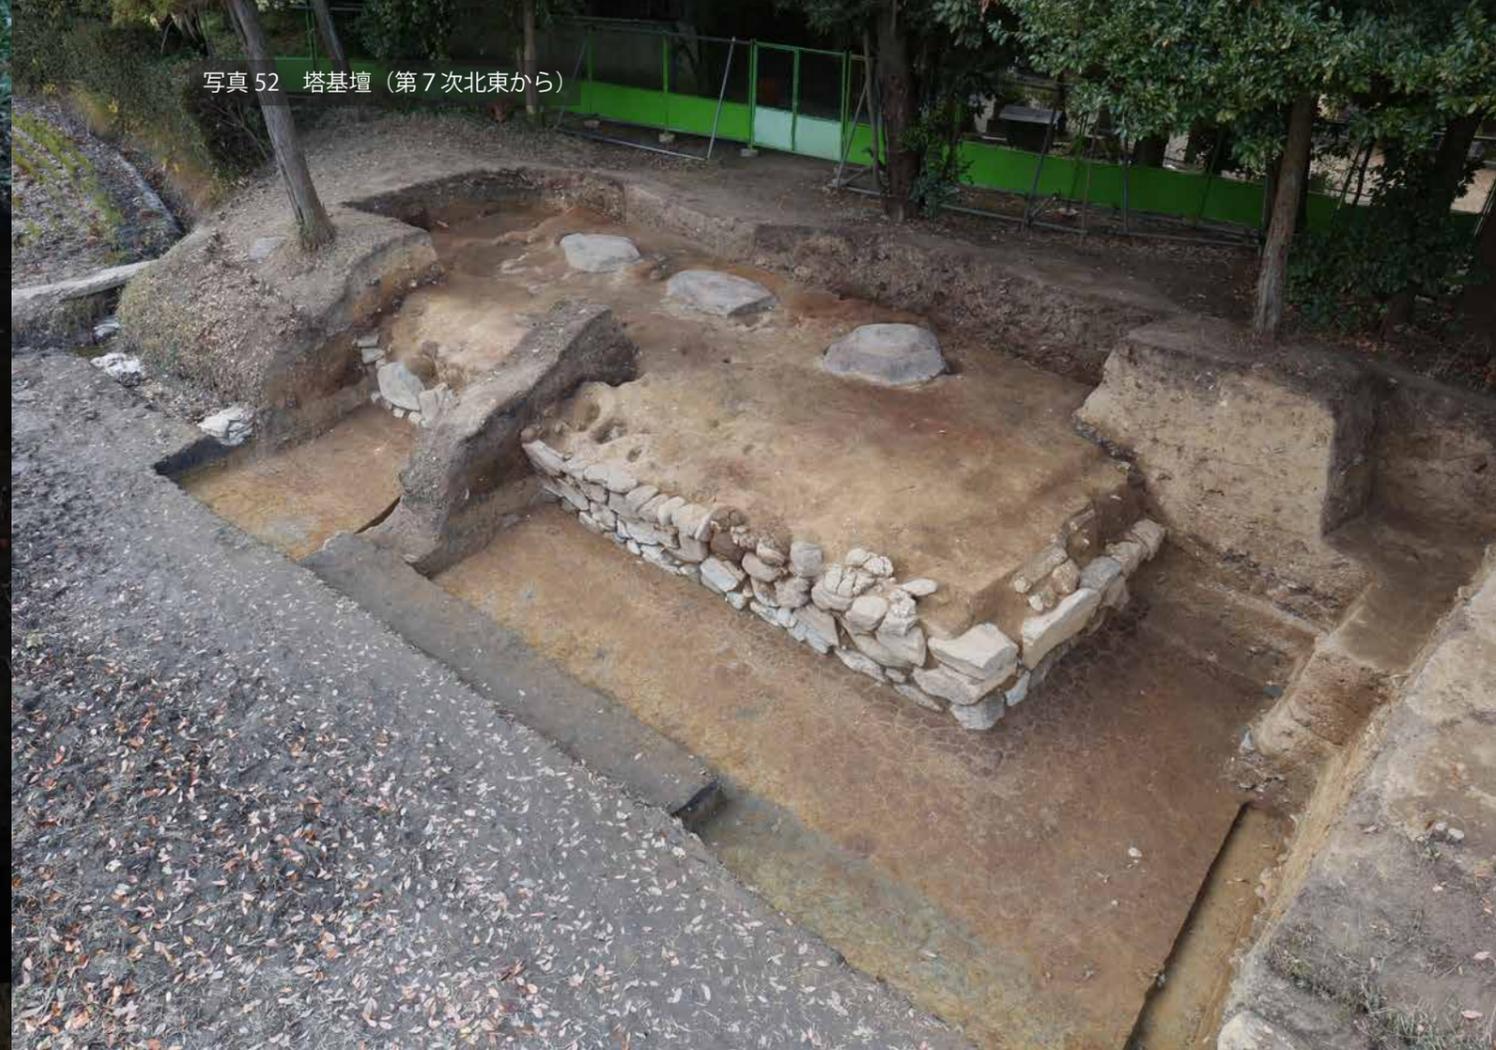
写真 52 塔基壇（第7次北東から）

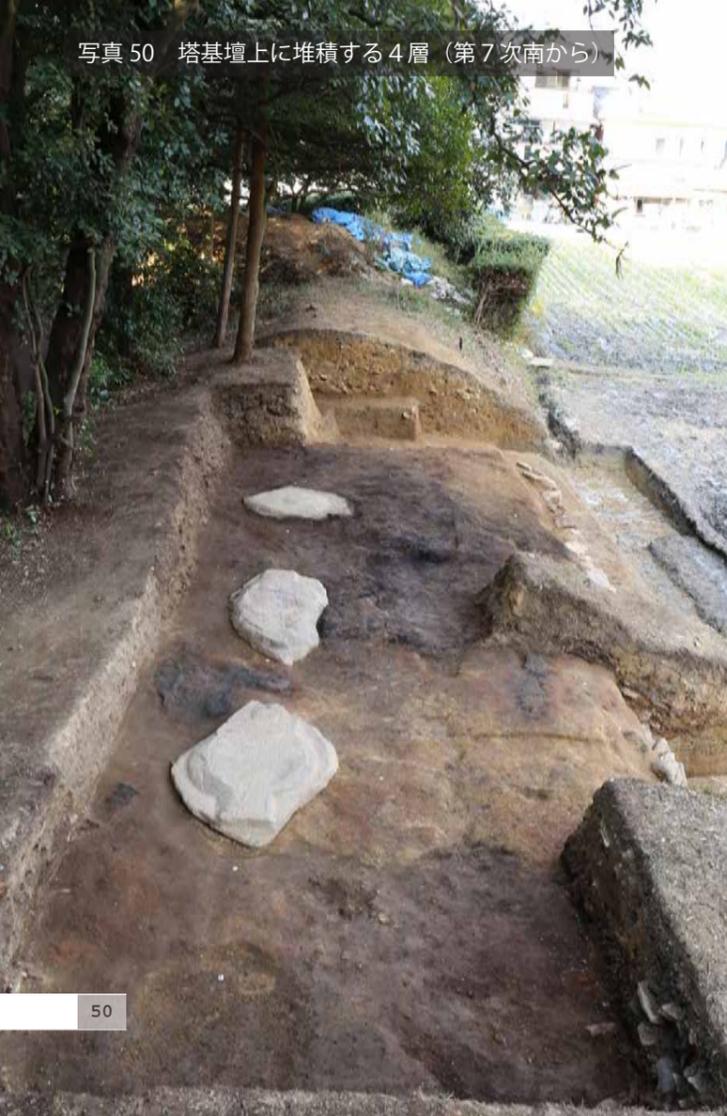
写真 50 塔基壇上に堆積する4層（第7次南から）
