王寺町文化財調査報告書 第19集

西安寺跡

発掘調査報告書

一舟戸神社境内編一

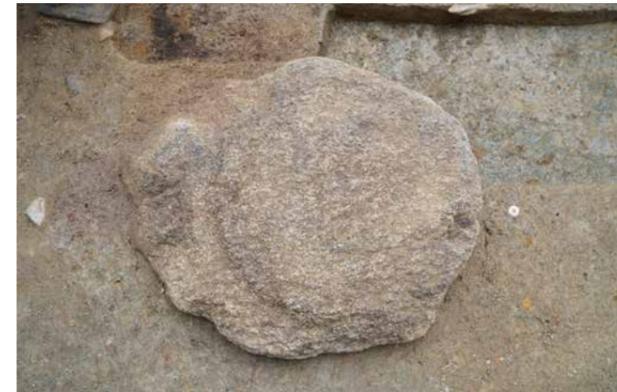
写真54 金堂基壇版築 (第4次南から)

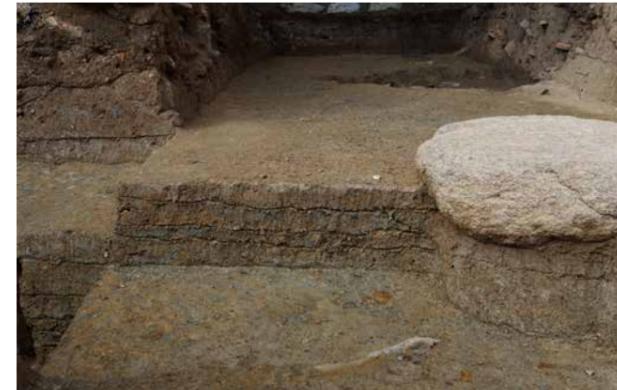
写真55 礎石1 (第4次西から)

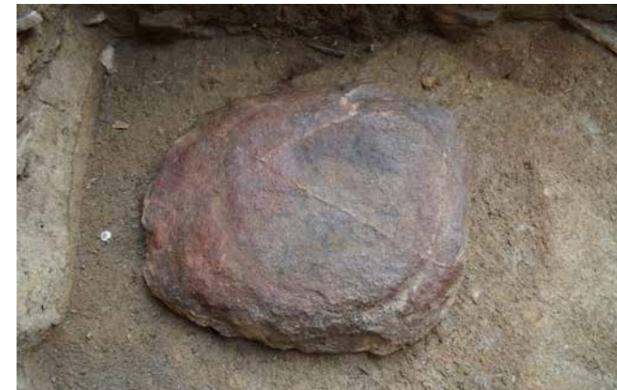
写真56 礎石1据付穴 (第4次東から)

後述するように、乱石積基壇外装はのちの時代の
改修によると考えられるもので、その外装下段につ
くられた土坡から素弁3型式と同4型式の素弁蓮華
文軒丸瓦が出土し、それらは塔跡から出土しないこ
とから、金堂だけが先にこれらの瓦が使用されて7
世紀前半に建立され、西安寺が創建された。鷗尾の
出土から、より具体的に630年代の金堂建立を見
通すこともできる。金堂跡出土の素弁3型式と同1
型式の素弁蓮華文軒丸瓦は、法隆寺若草伽藍所用の
ものと同範である。第4次調査では、検出した礎石
の周囲を部分的に断ち割り、据え直した痕跡がない
ことを確認している(写真56)、金堂の柱配置
は7世紀前半の建立当初からのものである。金堂跡
では凝灰岩の破片が多く出土しており、乱石積に改
修されるまでの基壇外装は、凝灰岩の切石積基壇で
あったと推定されるが、規模は不明である。

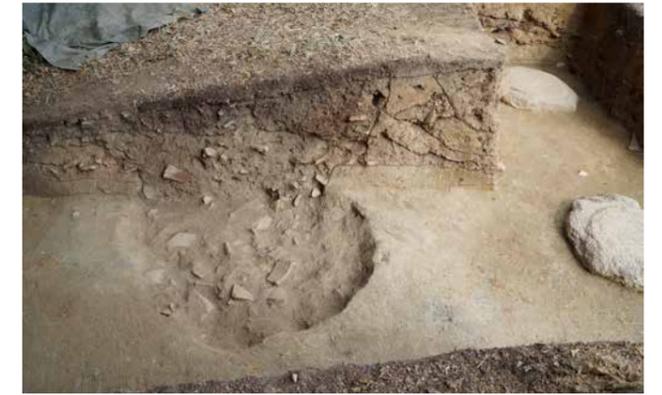
写真57 礎石2 (第4次西から)

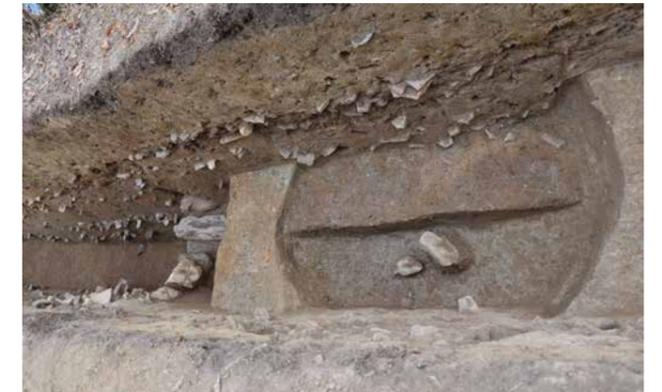
写真58 礎石抜取穴1 (第4次南から)

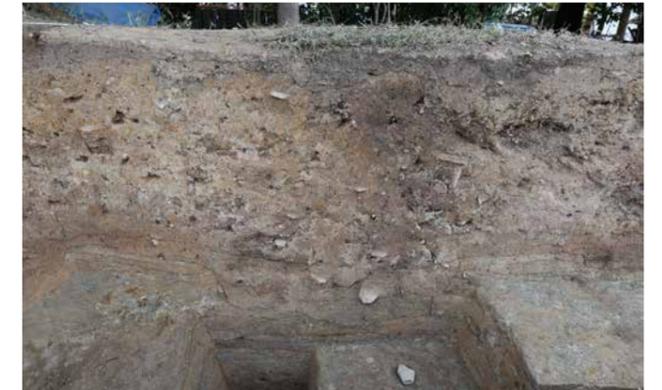
写真59 礎石抜取穴2 (第8次1区南西から)

礎石抜取穴2は、礎石2の北側で検出した。南北長1.96mで、東西長は調査区幅の1.0mを超える。深さは43.2cmで、塔廃絶後の造成土である3層が埋土となっている。礎石1、礎石2の延長上にあり、東面側柱の北端の礎石に当たる。

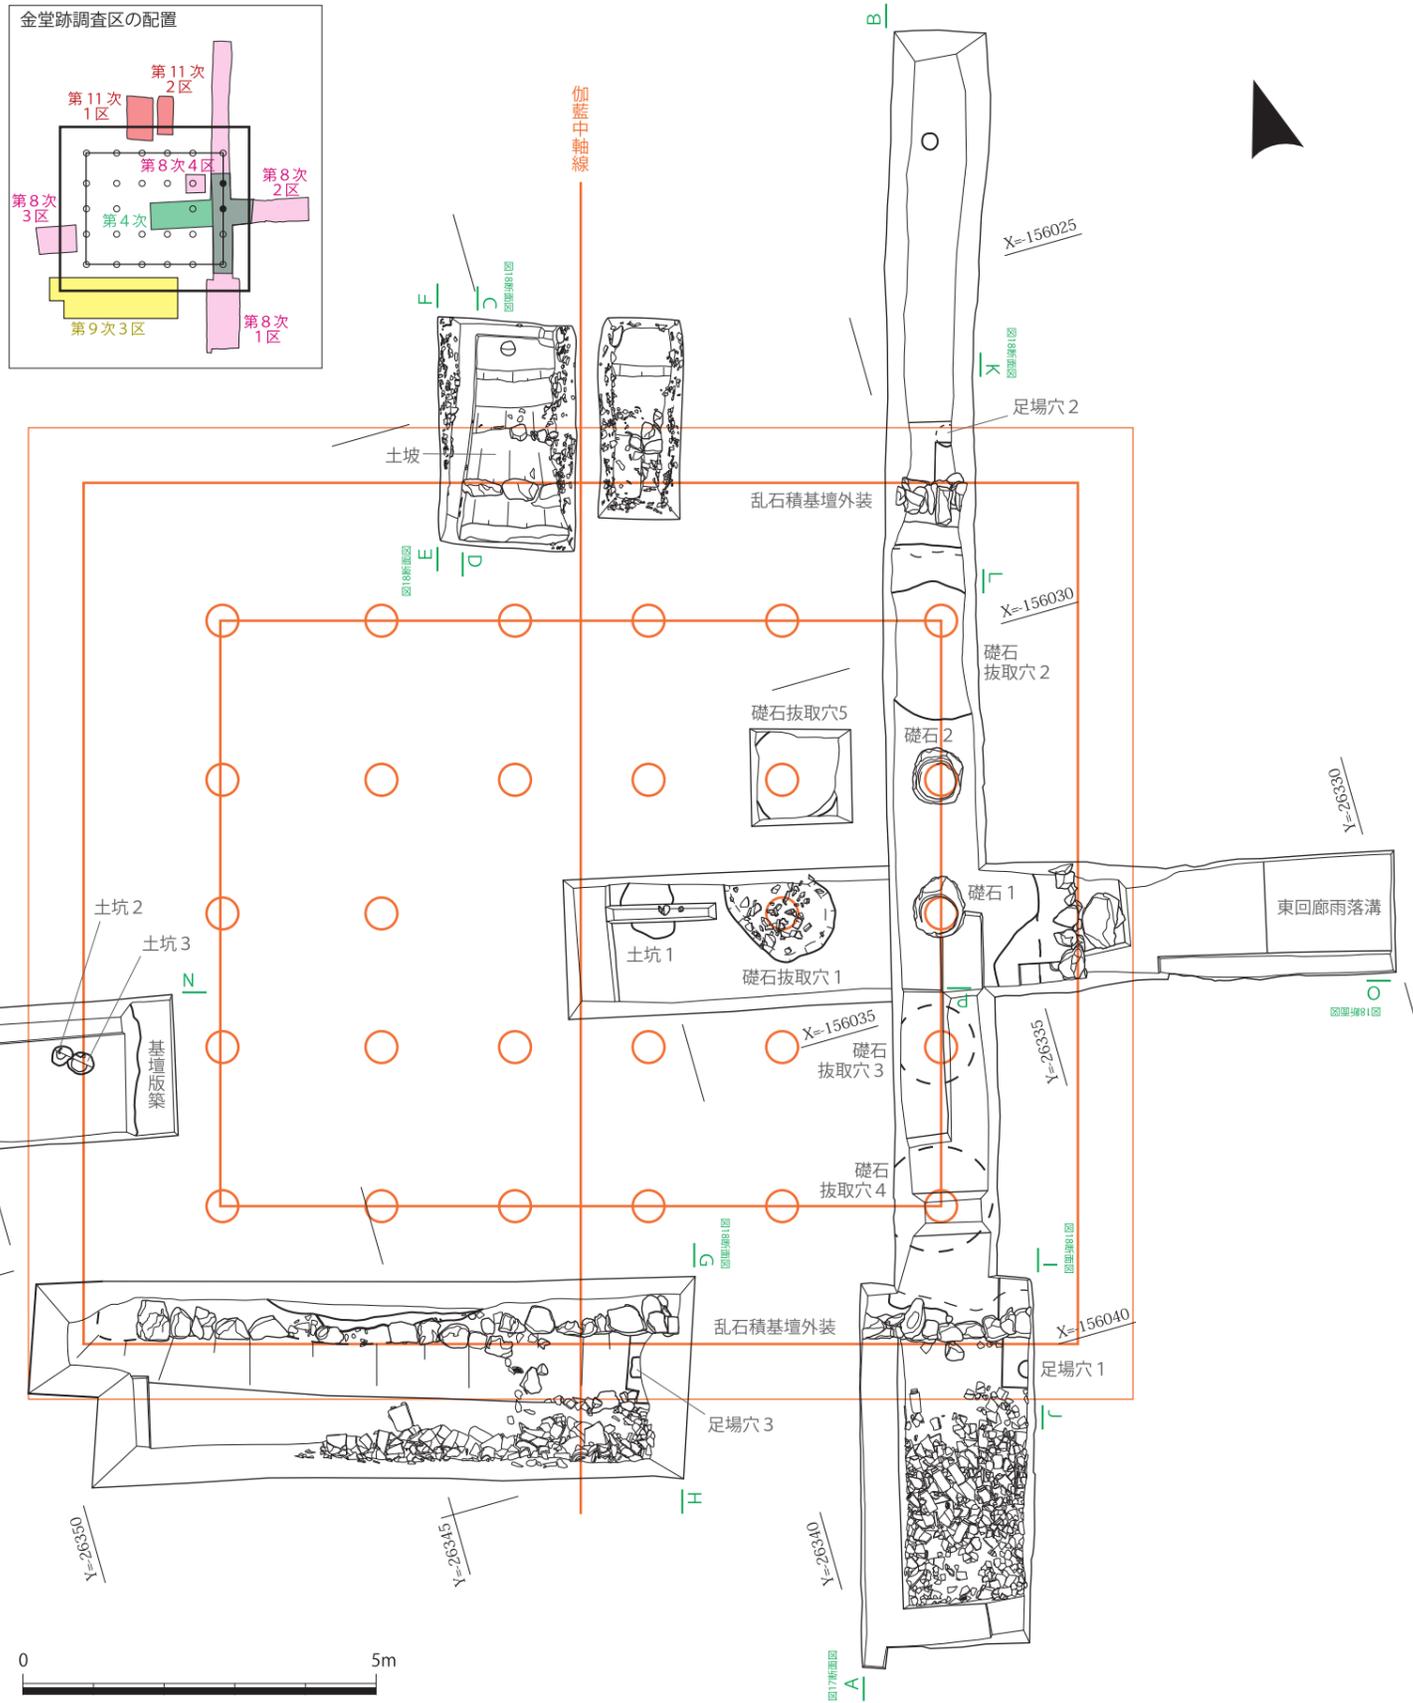
図15 金堂遺構平面図 (1/100)

■ 金堂跡の調査 金堂跡では第4次調査、第8次調査1～4区、第9次調査3区、第11次調査1・2区で調査し、第8次調査の1区、2区では、第4次調査1区の東半を再発掘した。以上により金堂基壇の約15%を調査した。塔跡と同じく、舟戸神社の整備に伴う造成土が厚く堆積するため、基壇の東側およそ1/3の範囲で保存状態が良好で、造成土が堆積しなくなる西側は削平を受けており、とくに金堂跡では第8次調査3区によって、大きく削平されていることがわかった。

て1.89 m (6.3 尺) であるのに対して、庇の柱間
が桁行・梁行ともに2.25 m (7.5 尺) となる。身
舎の柱間に比べて庇のそれが大きい、基壇東端
から東面側柱礎石までの基壇の出が1.95 m (6.5 尺)
であること、梁行の中央2間分の柱間が検出した2
個の礎石から1.89 m (6.3 尺) であること、さら
に検出した基壇の北端から南端までの距離が12.18
m (40.6 尺) であることが明らかになっているた
め、このような庇の柱間が大きい建物の復元になる。
金堂の建物は桁行10.17 m (33.9 尺) × 梁行8.28
m (27.6 尺) の規模である。

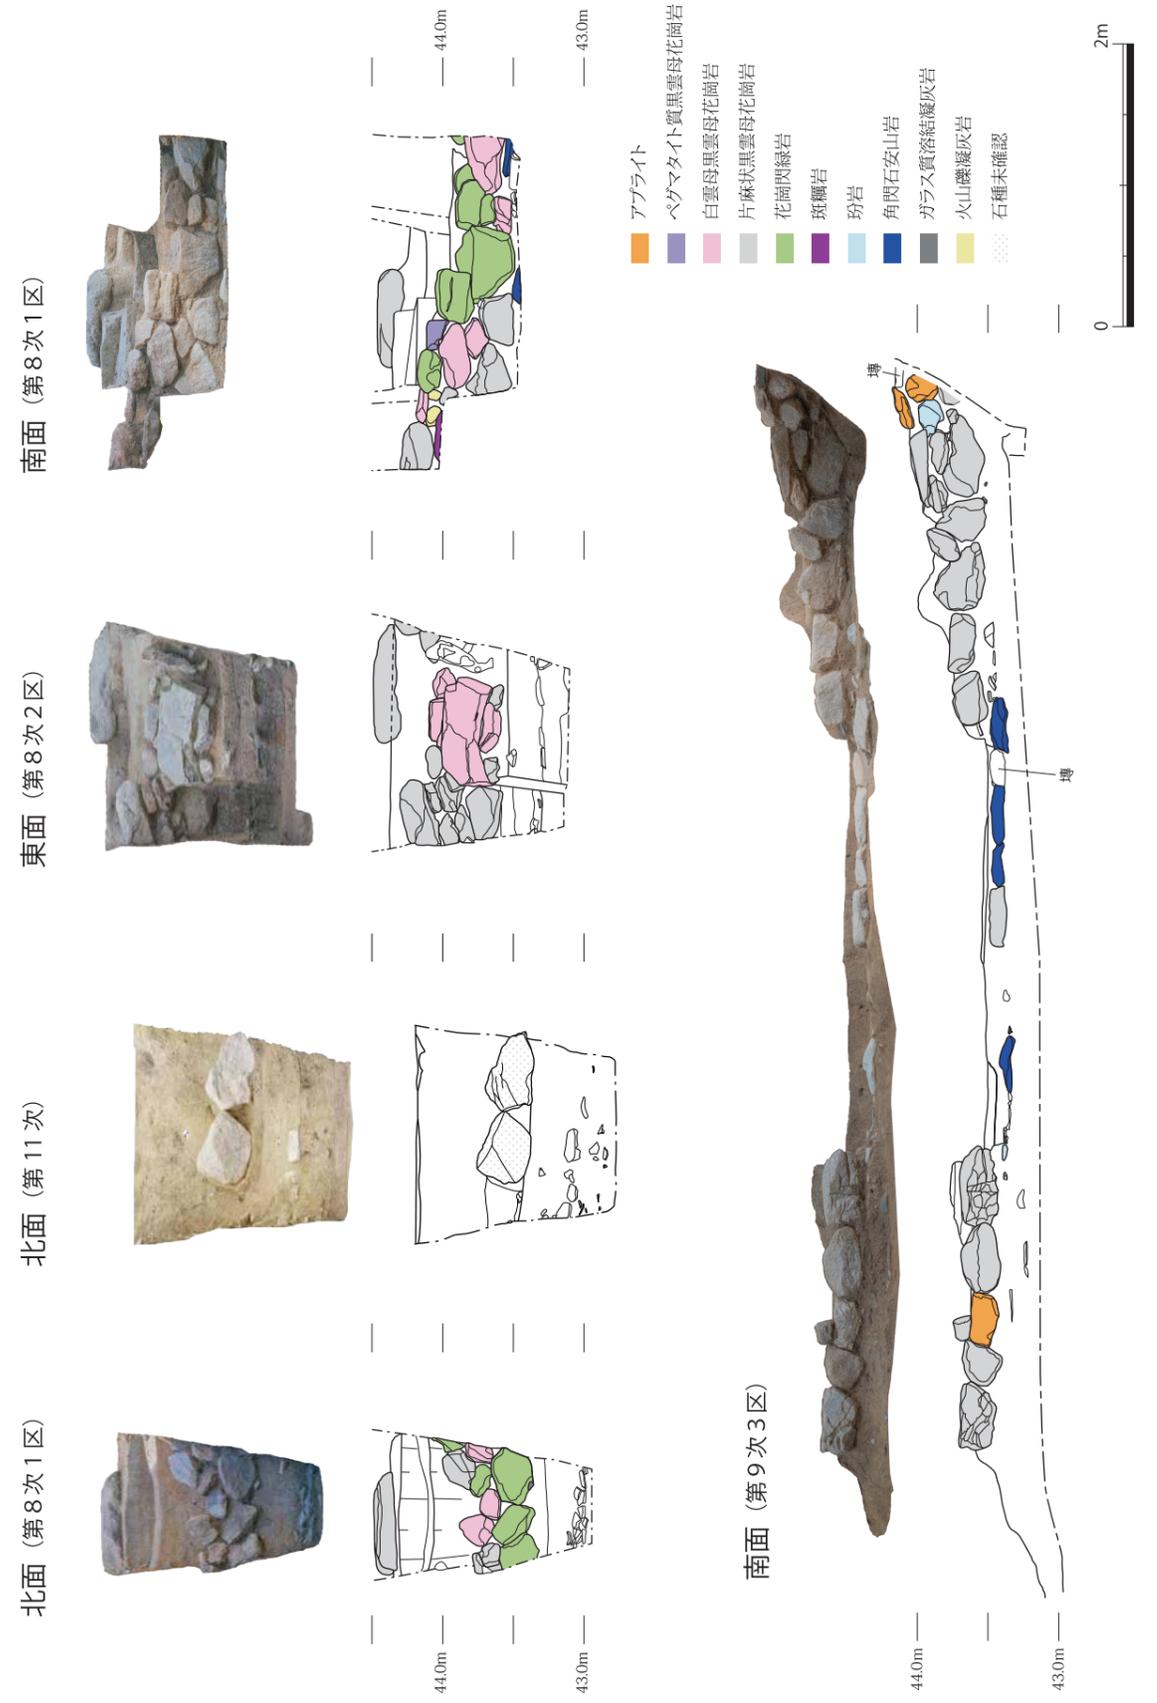
図16 金堂基壇外装立面図 (1/50)

花崗岩を主体とした乱石積基壇外装は、1～4段の石積みが残存しており、北面で2.0m分、東面で1.5m分、南面で12.6m分の計16.1mを検出した。乱石積は、金堂基壇を切断した後、盛土地業の上に古代の瓦を含む土で整地し、金堂基壇版築の外側に新たに版築を築いて、土坡をつくり、石積みを行って裏込め土が入れられた。土坡は乱石積基壇外装の下部を構成するもので、その奥行きや高さは各面で異なり、地形の高低差を解消させて、乱石積の下端をそろえている。第11次調査の断ち割りで乱石積の構築過程が明らかになったことで、乱石積は改修されたものであり、金堂の建立時には別の基壇外装であったことが予想される。金堂跡の調査をつうじて凝灰岩の破片が出土し、乱石積基壇外装に伴う土坡にも凝灰岩が含まれること、金堂南面の基壇外装に凝灰岩が使用されることから、金堂の建立時は凝灰岩を使用した切石積基壇外装であったと想定できる。

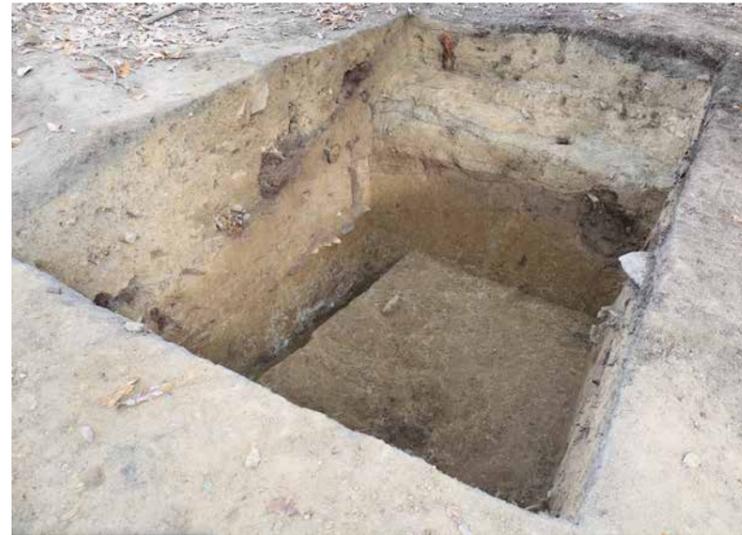
写真63 基壇西端付近の削平状況 (第8次3区南西から)

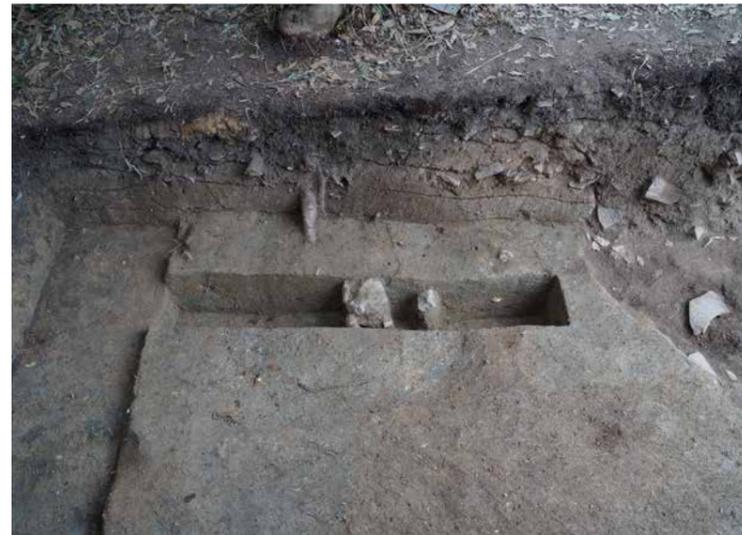
写真64 土坑1 (第4次南から)

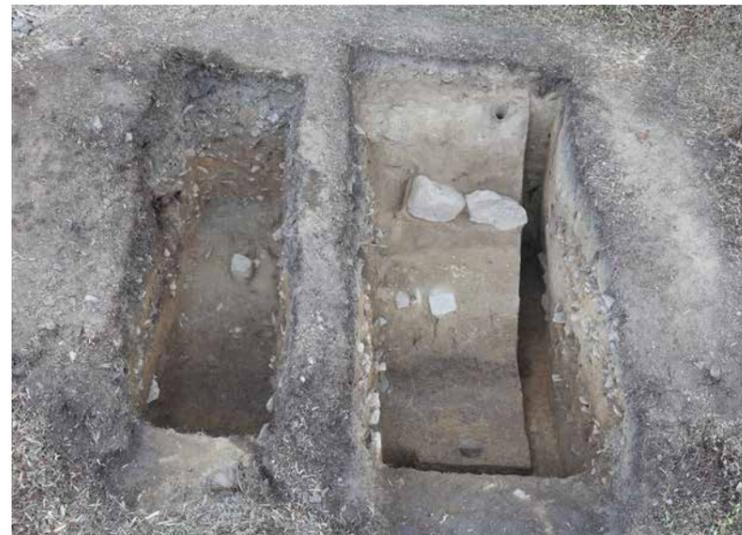
写真65 北面の基壇外装と断ち割り (第11次北から)

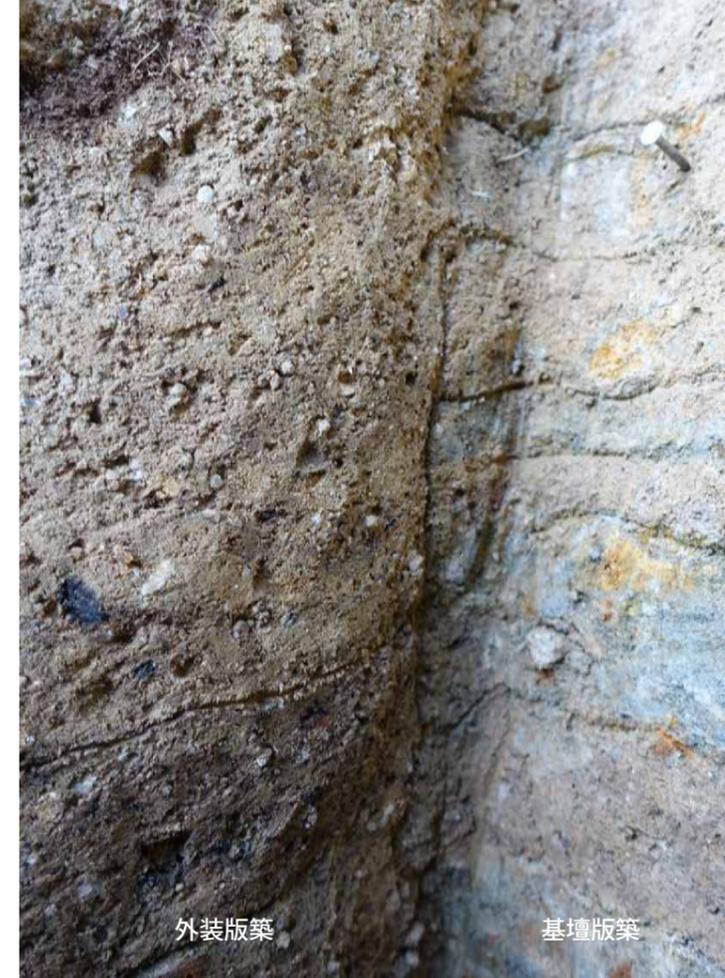
写真66 外装改修による基壇版築の切断部 (第11次北東から)

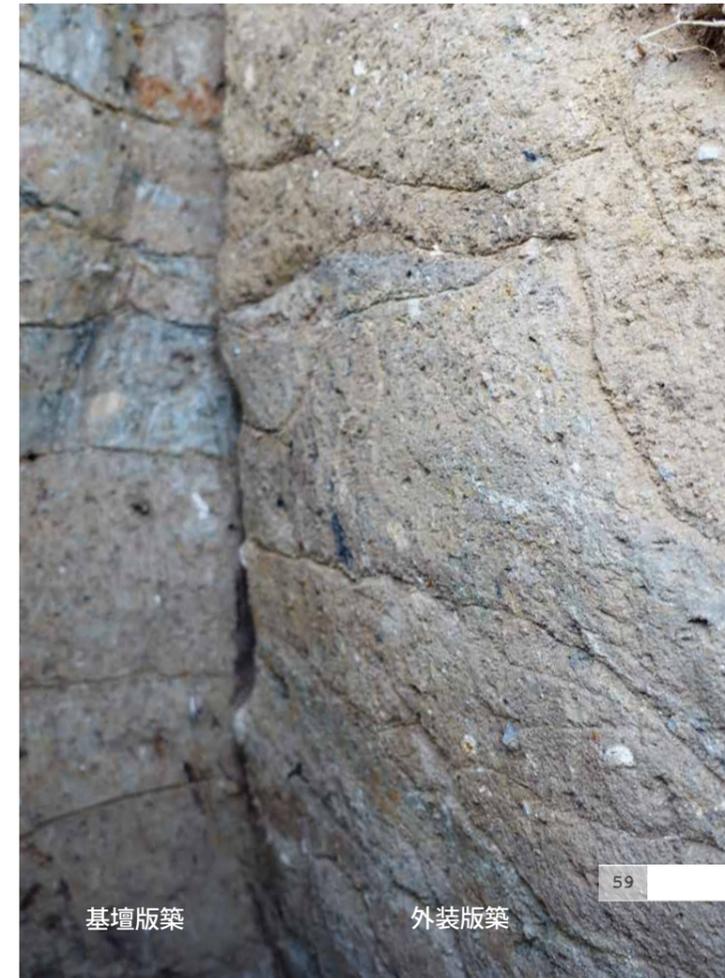
写真67 金堂基壇版築と乱石積による版築 (第11次北西から)

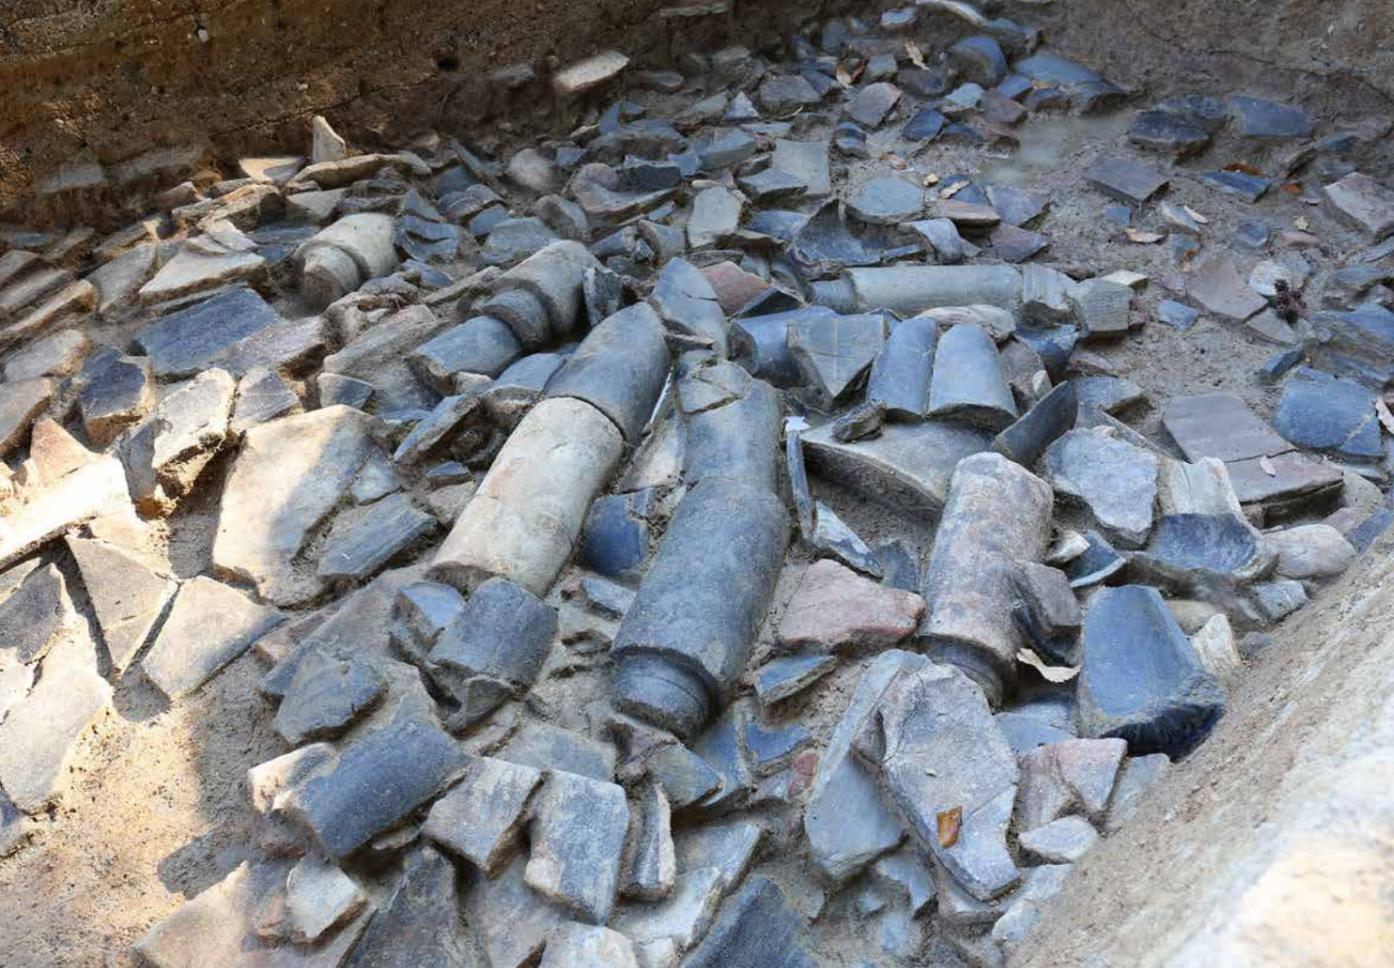
写真 69 南面の基壇外周で組み合わせられて出土した丸瓦（第8次1区北西から）

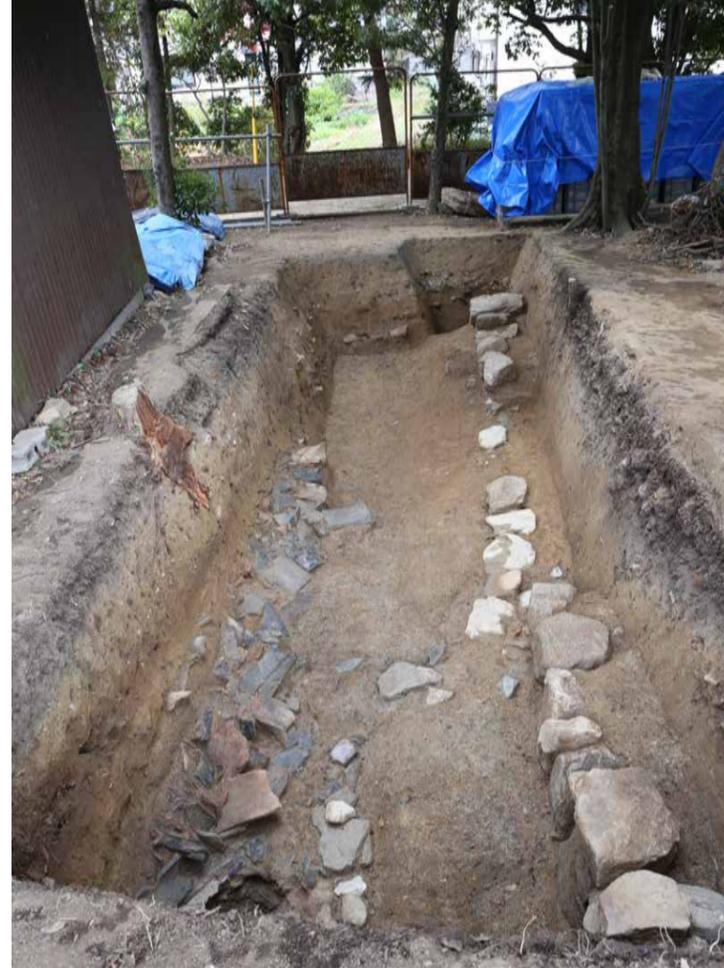
写真 71 南面の基壇外周（第9次3区東から）

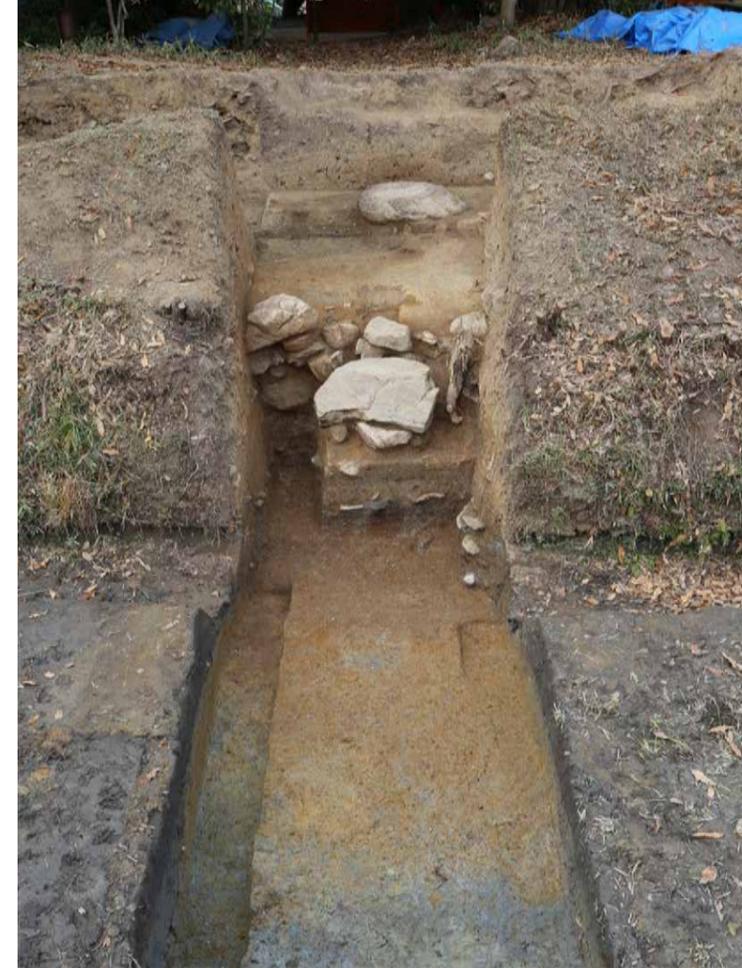
写真 72 東面の乱石積基壇外装（第8次2区東から）

■基壇外装 図16。北面、南面、東面でそれぞれ乱石積基壇外装を確認した。

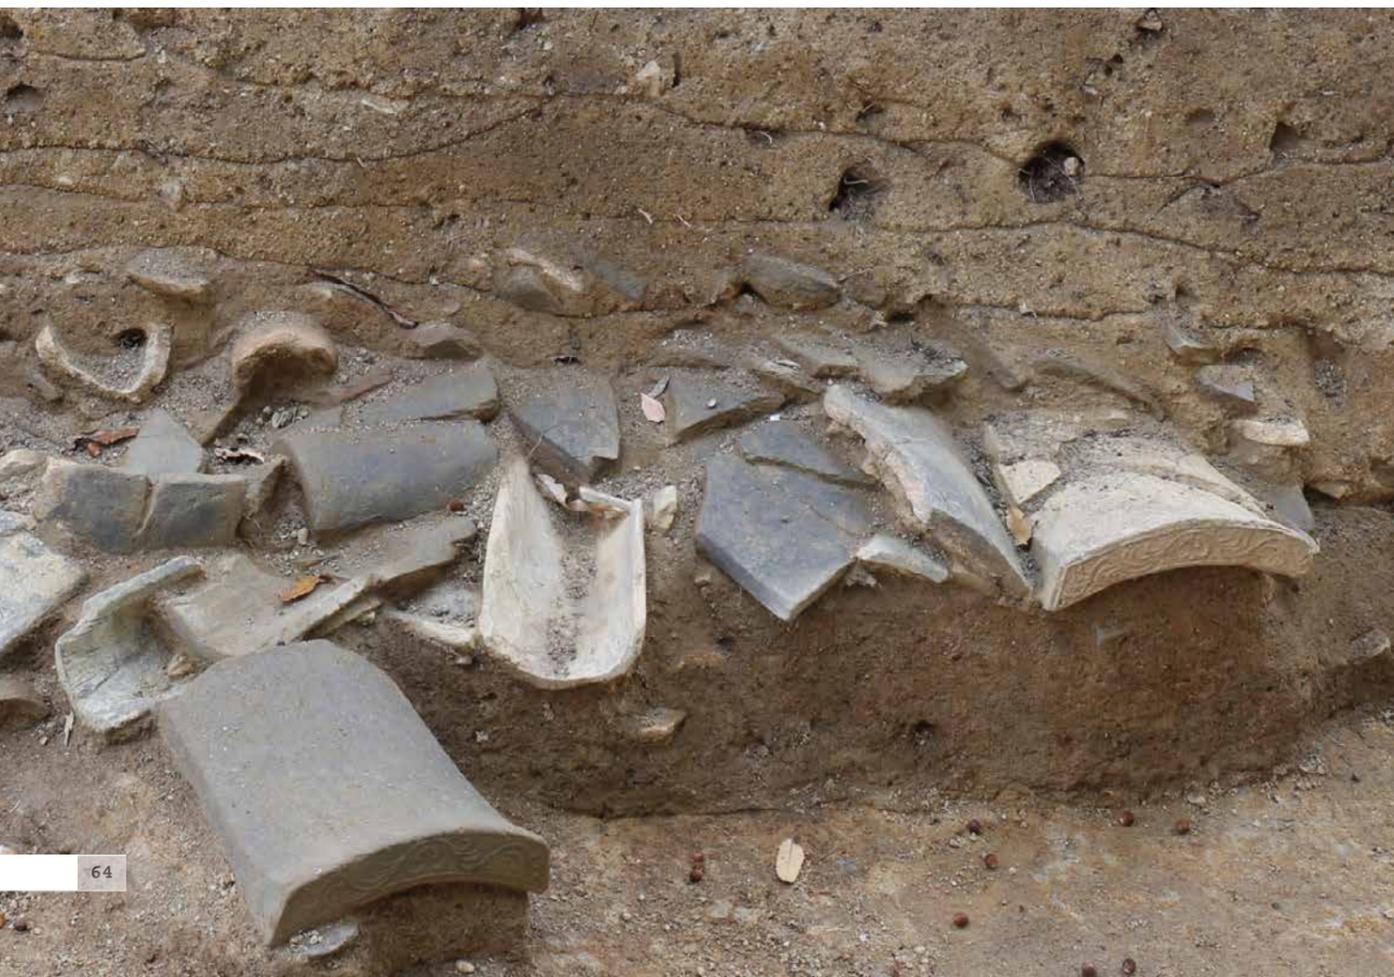
写真 73 北面の乱石積基壇外装と土坡（第8次1区北から）

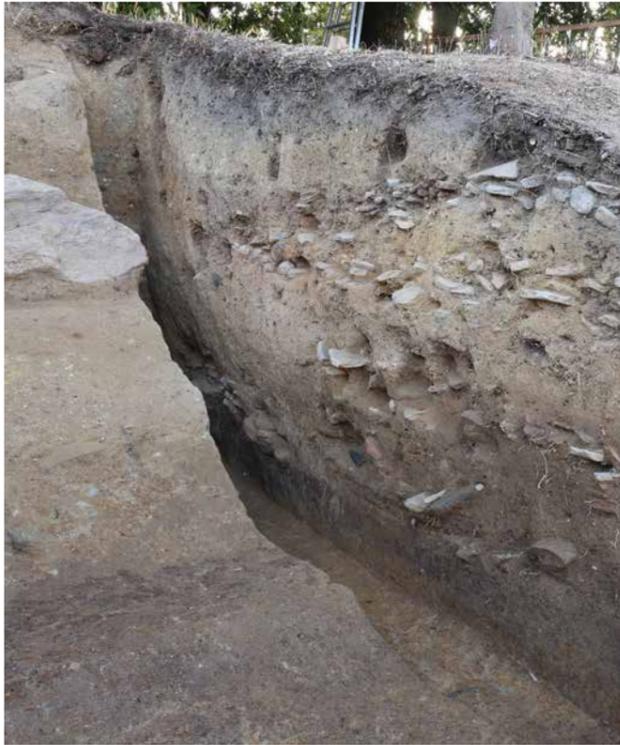
写真74 北面の乱石積基壇外装と土坡(第11次1区北東から)

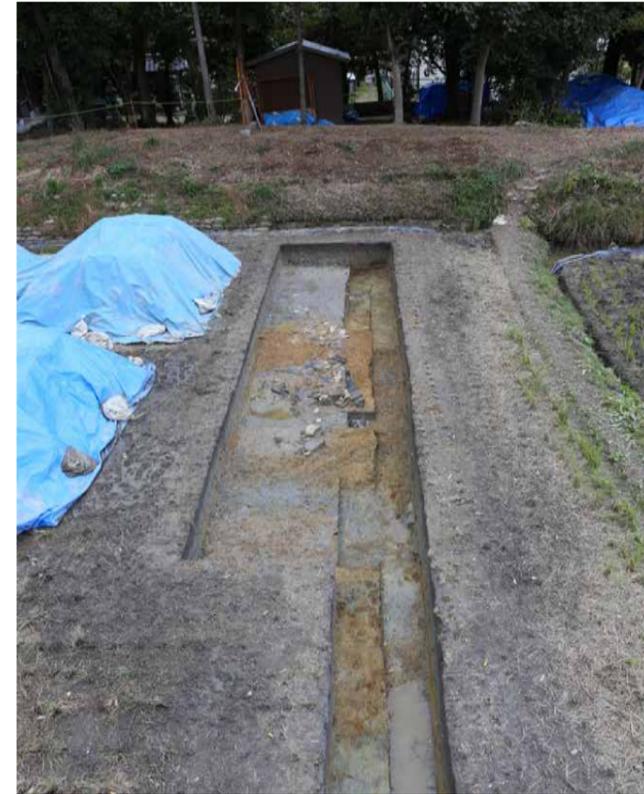
写真76 東回廊の基壇と雨落溝（第9次2区東から）

東回廊と西回廊については、塔と金堂の中間付近に当たる位置を調査したが、中門に関連する遺構は確認できなかった。あるいは、南回廊のものと判断しているのが、予想するように外側が谷地形とはならず中門の基壇に当たる可能性も残されている。基壇を確認した東回廊では、建物に関する遺構は確認できておらず、基壇上には瓦が集中して出土している。このことから、東回廊と判断しているものも瓦葺の築地塀であった可能性も考えられる。

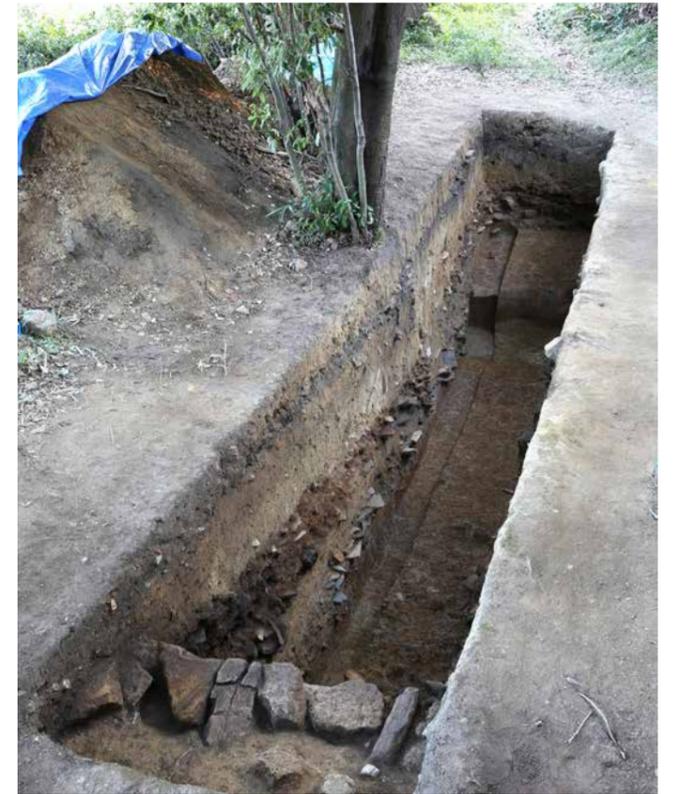
写真78 塔基壇南面と南回廊基壇（第10次2区北から）

また、南回廊は内側の雨落溝を検出したが、外側は調査区外のため未確認である。第3次調査2区の成果からすれば、南回廊の外側は谷に面した傾斜地になっていることが予想される。

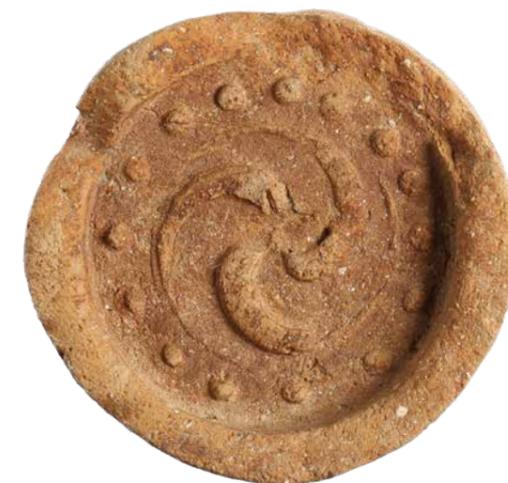
写真121 左三巴5型式

外縁幅は2.4cmと幅広く、珠文の周辺に範傷が多い。半数は被熱のため橙色に変色している。室町時代のもの。

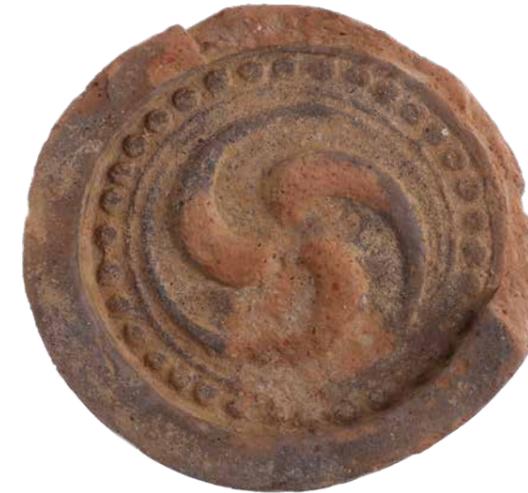
写真124 右三巴1型式

■ **右三巴1型式** 写真124、図26-46。右巻三巴文軒丸瓦。瓦当面の直径15.4cm。内圏線があり、珠文33個がめぐる。巴の頭はやや尖り、断面形はやや丸みを帯びる。巴の尾は圏線につかない。瓦当面には離れ砂が付着しており、範傷も多い。二次焼成を受け、橙色から橙褐色の色調を呈するものが多いが、灰色で焼成が良好なものも出土している。鎌倉後期のもの。

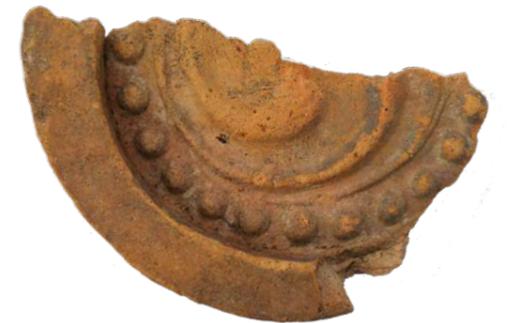
写真125 右三巴2型式

■ **右三巴2型式** 写真125、図26-47。右巻三巴文軒丸瓦。瓦当面の全体が残るものがないが、直径は15.0cmに復元できる。巴の頭の内側は少し窪み、断面形は緩やかな曲線を描く。尾の断面形は山形で、圏線はなく外区の珠文は25個程度と見られる。外縁の外側角と瓦当裏角に0.1cm程度の面取りを施し、瓦当裏面は横方向のナデで、下端は側縁に沿ったナデ。瓦当面には離れ砂が残る。色調は灰色で、焼成は硬質。二次焼成を受けたものもある。鎌倉時代のもの。

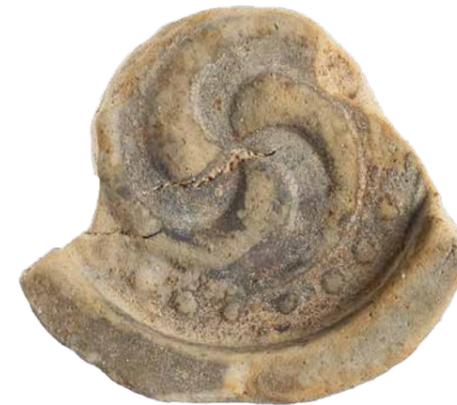
写真126 右三巴3型式

■ **右三巴3型式** 写真126、図26-48。右巻三巴文軒丸瓦。復元による瓦当面の直径は14.4cmで、厚さは1.8cm。巴の頭の先端はやや尖り、断面形も緩やかである。珠文は推定21個。珠文帯の外側には外圏線がめぐり、外縁となる。瓦当面には離れ砂の痕跡がある。瓦当裏面はナデである。丸瓦との接合部で破損しており、巴の尾がめぐる位置に丸瓦の凹面を合わせて接合していることが見て取れる。鎌倉時代のもの。

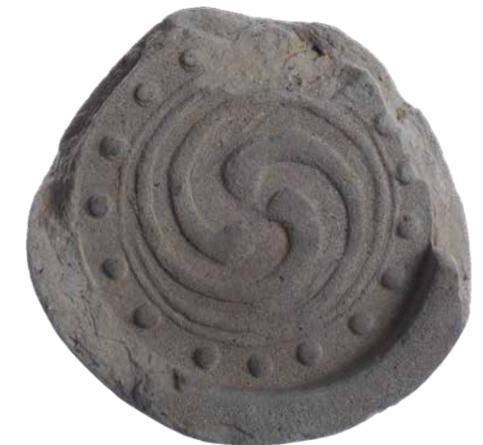
写真127 右三巴4型式

■ **右三巴4型式** 写真127、図26-49。右巻三巴文軒丸瓦。復元による瓦当面の直径は13.9cmで、厚さ1.8cm。巴の頭はやや尖り、尾は内圏線につかない。推定17個の珠文があり、珠文と内圏線が接触する部分がある。巴文、珠文の盛り上がりは低く、離れ砂を使用する。室町前期のもの。

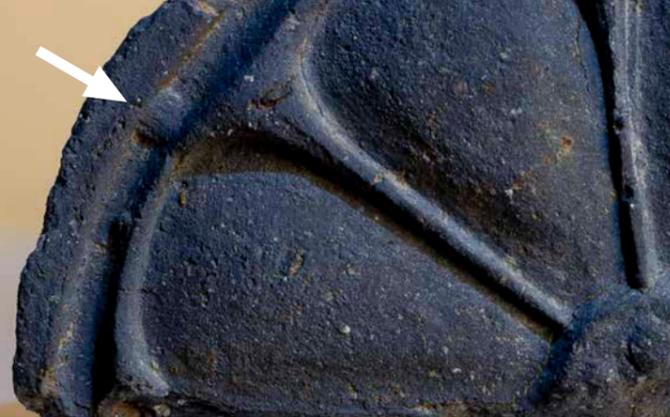
素弁1型式の範傷 図26-1。外区の溝にある範傷が法隆寺若草伽藍出土の軒丸瓦7Abでも確認でき、両者は同じ範型を使ってつくられたことがわかる。

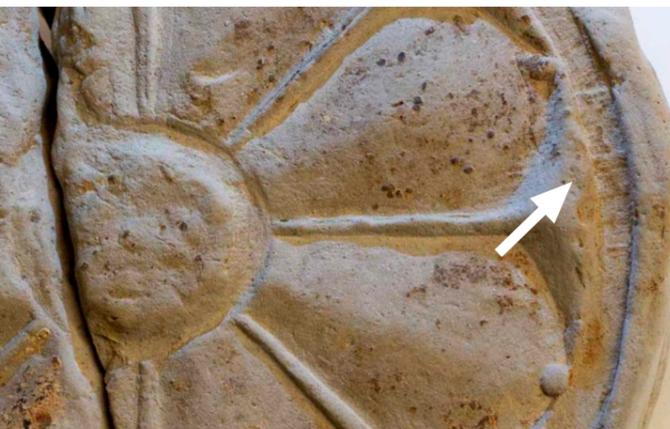
素弁3型式の範傷 写真上が図26-6。外区の溝に複数の範傷があり、法隆寺若草伽藍出土の軒丸瓦6Bと一致する。写真下は図26-5で、やはり同じ範傷があり、同範であることがわかる。中房にも範傷がある。

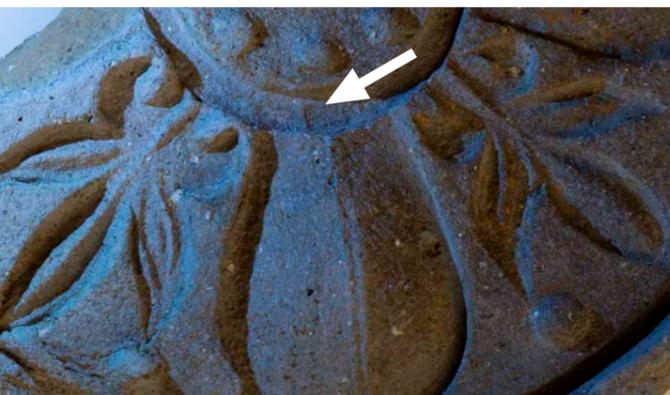
忍冬1型式の範傷 図26-27。中房周りの溝にある範傷は図26-26にもあり、両者が同範であることがわかるが、宗元寺跡出土品の範傷とは一致しない。

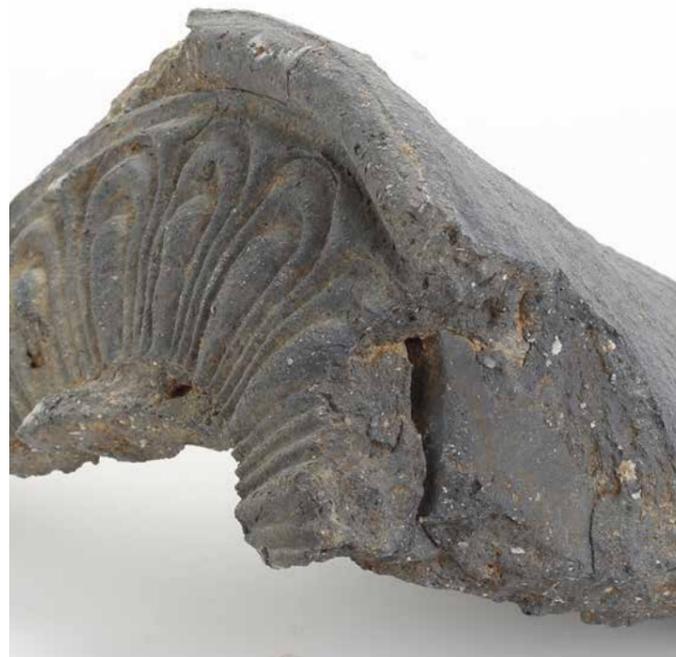
瓦当と丸瓦の接合 丸瓦を瓦当裏面に接合する際、無加工のまま突き合わせるものが多いのが西安寺の軒丸瓦の特徴で、素弁蓮華文・単弁蓮華文に共通。写真は単弁2型式。

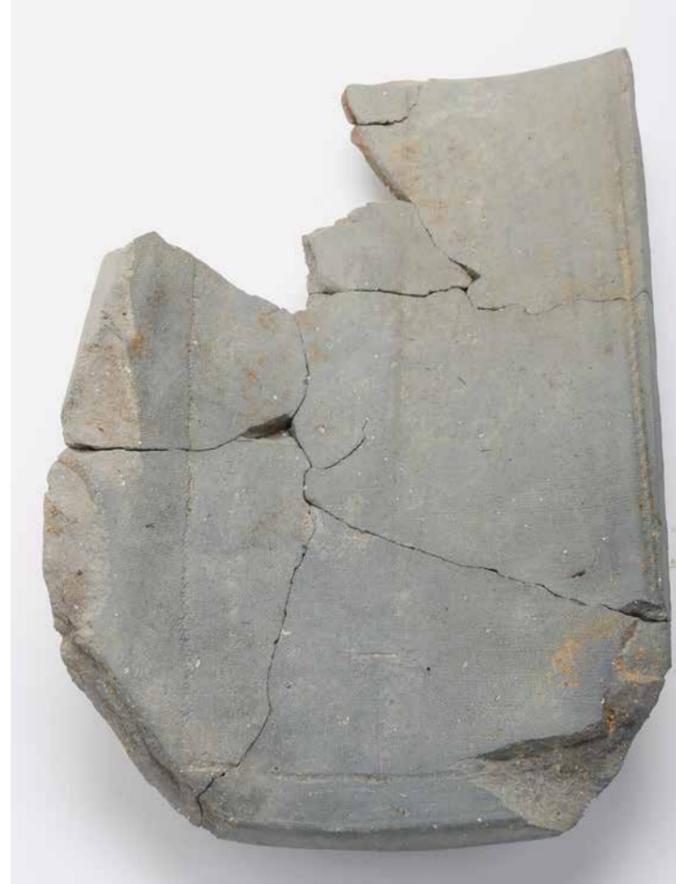
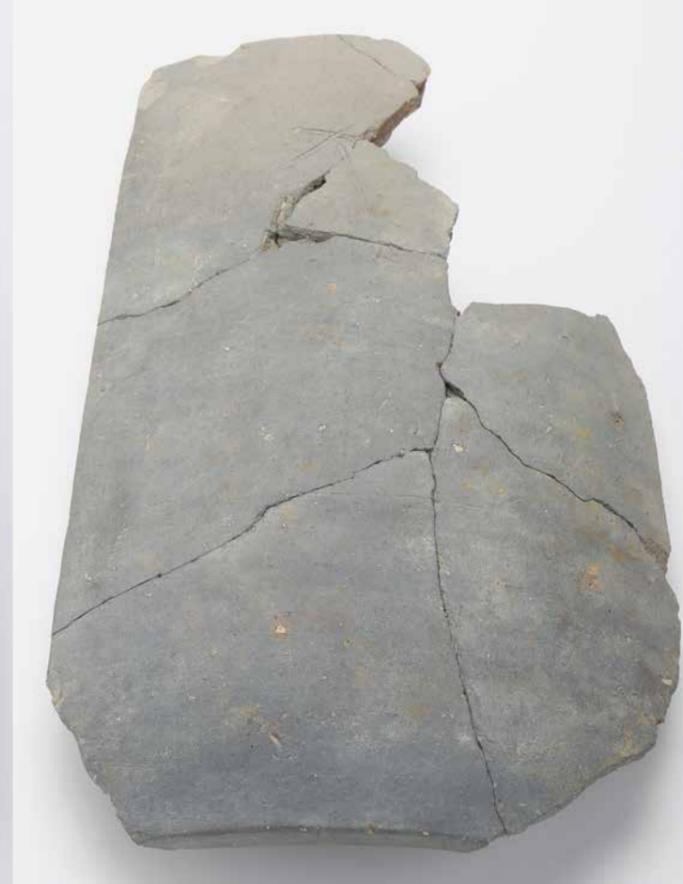
無文1型式 図27-50。写真左が凹面、右が凸面。瓦当面の厚さは1.5cmと薄い。粘土板桶巻作りで凹面には布目、布筒の縦じ合わせ目、分割界線があり、界線のなかに撚紐の圧痕が見える。瓦当側は丁寧な横ナデで仕上げている。一方の凸面は全体を非常に丁寧に横ナデしている。狭端近くに「大」のヘラ書きがある。

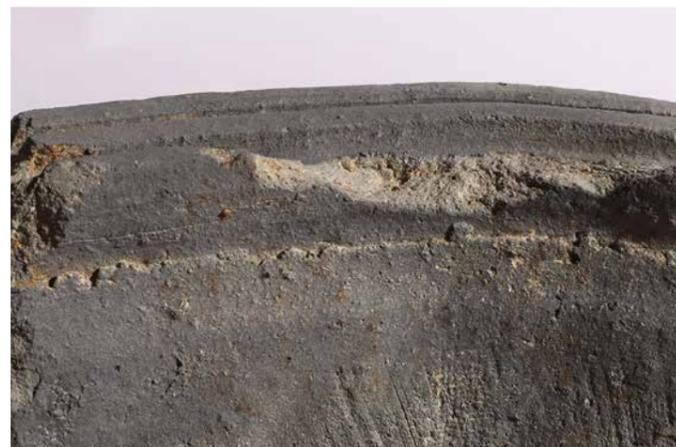
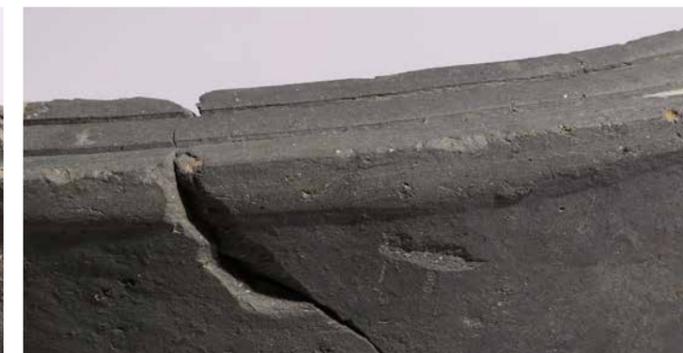
三重弧文の型引き工具痕 図27-56。瓦当面を上凸面側から撮影している。施文する型引き工具の端が当たる位置に段ができています。

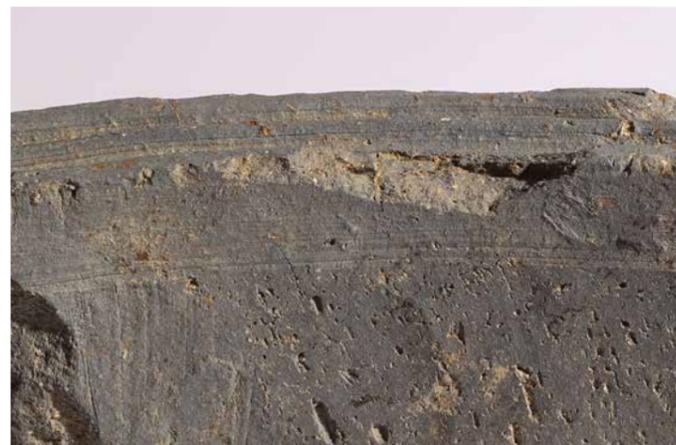
三重弧文の型引き工具痕 写真上が図27-66、写真下が図27-62。いずれも瓦当面を上凸面側から撮影したもので、施文する工具の痕が横方向に移動しているのがわかる。

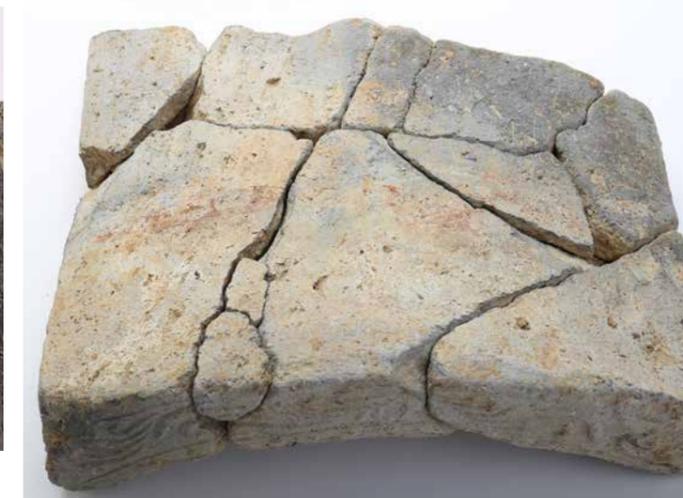
凸面に残るペンガラ 図27-69の唐草3型式。建物に塗布したペンガラが横方向に付着している。

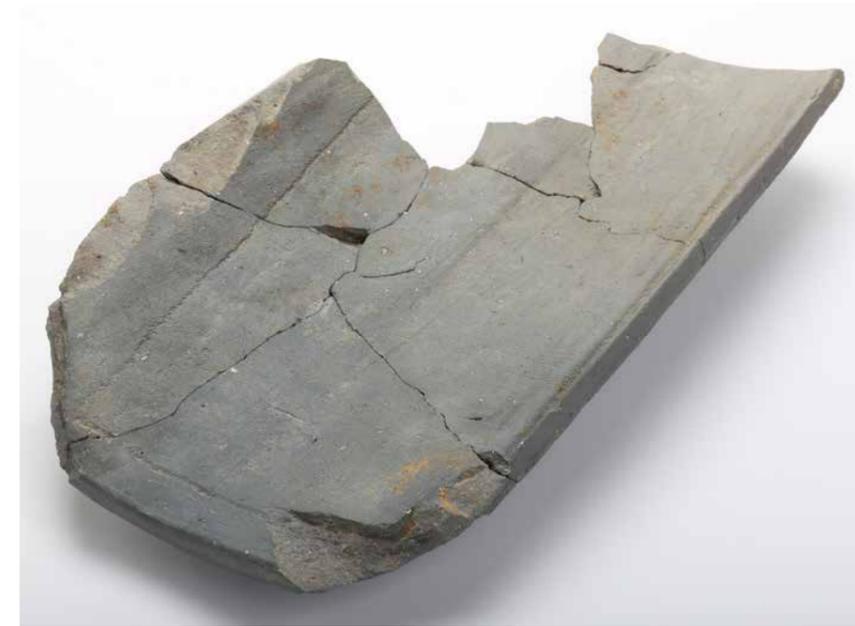
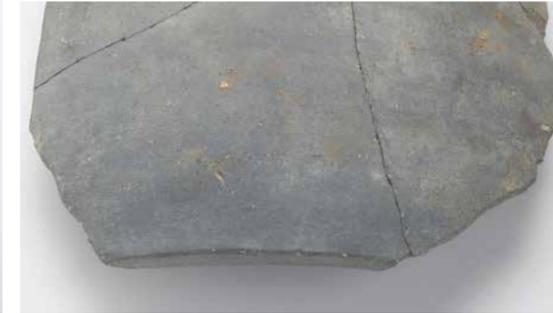
写真130 無文1型式

■ **無文1型式** 写真130、図27-50~52。無文軒平瓦。粘土板桶巻作り平瓦の広端面と広端凹凸面に丁寧なナデを施し、軒平瓦としている。瓦当面の厚さは1.5cm。灰色で須恵質の硬質な焼成のものと、白色で軟質な焼成のものがあり、14点の出土があった。

図27-50の凹面には糸切り痕Ur、密度が中の布目、幅9.0cmの側板痕跡があり、右側縁近くには分割界線、布筒の縫い合わせ目、瓦当面から2.5cmの位置に布筒の端の痕跡がある。凸面の全面は横方向のナデで、狭端側には「大」の文字のヘラ書きがあり、瓦当から12.0cmの位置に幅3.7cmのベンガラと見られる赤色顔料（以下、ベンガラと記載）が部分的に残っている。瓦当面の幅29.4cmで、狭端幅は24.2cmに復元できる。全長50.0cm、厚さ1.5cm、重量3.9kg（復元）である。

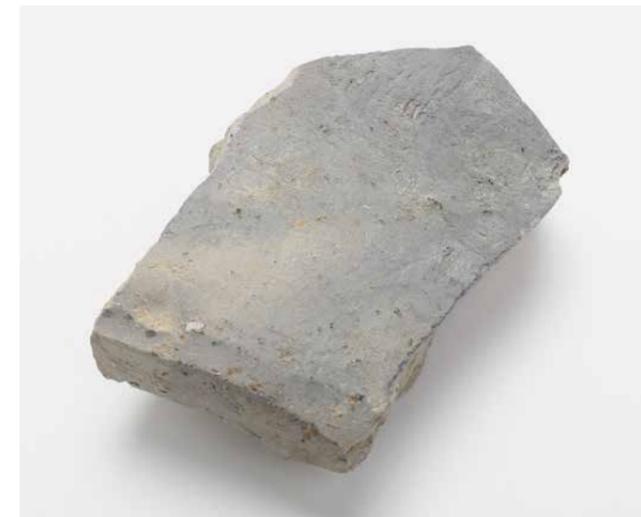
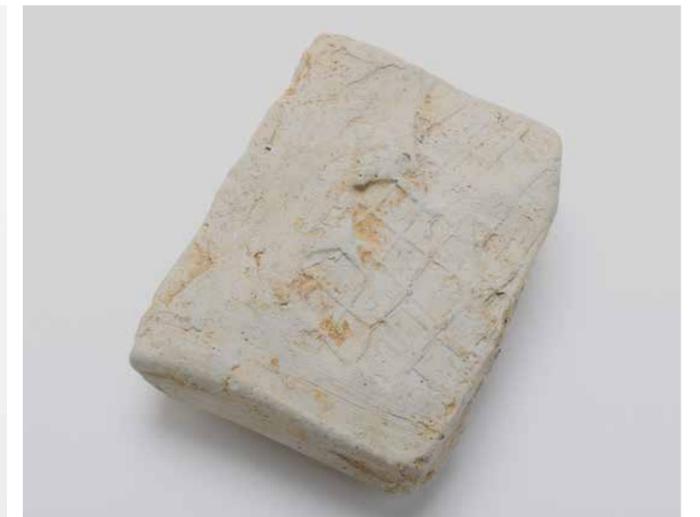
写真131 無文2型式

■ **無文2型式** 写真131、図27-53。無文軒平瓦。粘土板桶巻作りの平瓦の広端面と広端凹凸面に丁寧なナデを施して厚さ2.1cmの瓦当面をつくり、最後に凹面側は幅1.6cmの横ナデ、凸面側は幅0.8cmの面取りをしている。凸面は縄タタキののちナデを行ってその痕跡を消しており、凹面には糸切り痕U、密度が中の布目がある。色調は灰色で、焼成は硬質である。

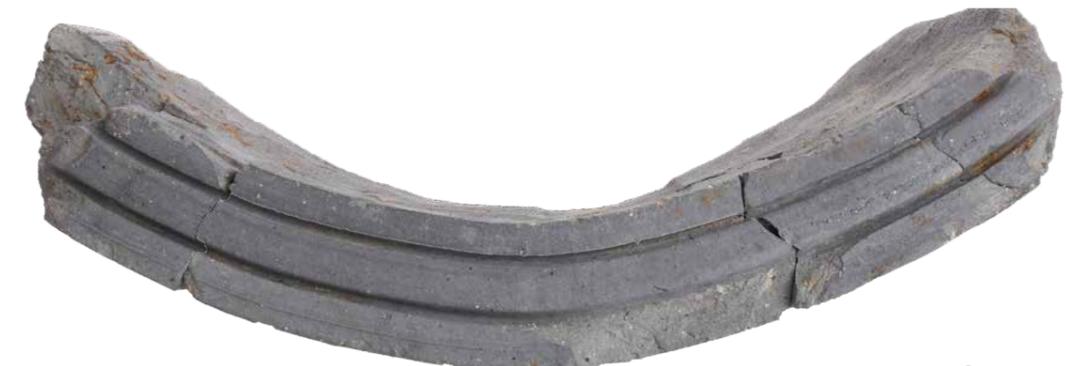
写真133 三重弧1型式

■ **三重弧1型式** 写真133、図27-56・57。三重弧文軒平瓦。中央の弧線が太く、弧線角が角張るもの。瓦当面の厚さは4.0cm前後と三重弧文軒平瓦の6種のなかで最も厚い。顎の形状は直線顎。凹面には糸切り痕、密な布目、幅5cm前後の側板痕跡がある。凸面は横、斜め方向の丁寧なナデで仕上げている。瓦当面に沿って凸面側には0.6cm、凹面側には1.6~2.0cmの型引きの工具痕があり、凹面側は深く屈曲している。側面はc手法で丁寧に複数回の面取りを行っている。三重弧1型式は30点が出土し、褐色で焼成が良好なもの、灰色で硬質なものがある。凸面にベンガラの付着するものが2点あり、糸切り痕は4種ともあったが、Ur・Drの右利きの工人によるものが多い。

図27-57は狭端側が欠損しているが、最も残りの良いものである。瓦当面の幅35.5cm、厚さ4.2cm。弧線幅は上段が0.8cm、中段が1.2cm、下段が1.0cmで、全長は43.4cmである。軒平瓦中央の粘土板接合部分で剥離しており、粘土板の合わせ目形状がSであることがわかる。凸面は斜め方向の丁寧なナデ、凹面には糸切り痕Dr+Dl、幅5.1cmの側板痕跡があり、粘土円筒の段階で施した形状補正の右上がりの工具痕跡が多く残る。重量は7.0kg（復元）。

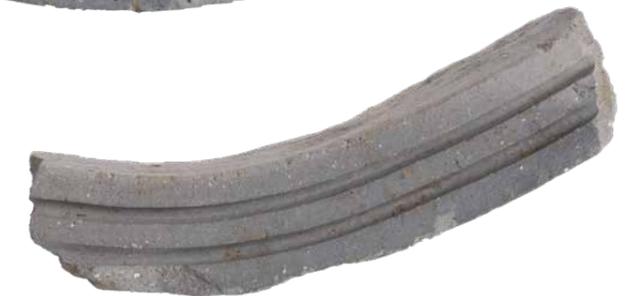
写真134 三重弧2型式

■ **三重弧2型式** 写真134、図27-58・59。三重弧文軒平瓦。中段の弧線がやや細く、弧線角が角張る。12点の出土があり、溝の形状はU字形で深さは0.3~0.5cmと他の型式と比べて浅く、瓦当面の厚さは3.5cmである。顎の形状は直線顎。瓦当面に沿って凹凸面に型引きの工具痕がある。凸面は横方向、斜め方向の丁寧なナデを施し、凹面には糸切り痕、密な布目がある。糸切り痕はUrとDrが同程度の割合である。側面はc手法で丁寧に複数回の面取りを行っている。灰色から灰褐色のものが

図 27-58 は瓦当厚 3.5cm、弧線は上段が 0.9cm、中段が 0.7cm、下段が 1.0cm で、凹面には幅 1.8cm、凸面には幅 0.9cm の型引き工具痕跡がある。瓦当面の幅は 33.0cm に復元でき、全長は 42.0cm。狭端幅は 26.0cm である。凹面は、左側縁に布筒との縫い合わせ目がある密な布目で、数条の縦方向のナデ、木目状の痕跡がある当て具の痕跡がある⁽²⁾。凸面は斜め方向のナデで、狭端側には指頭圧痕が残る。重量は 7.0kg (復元)。

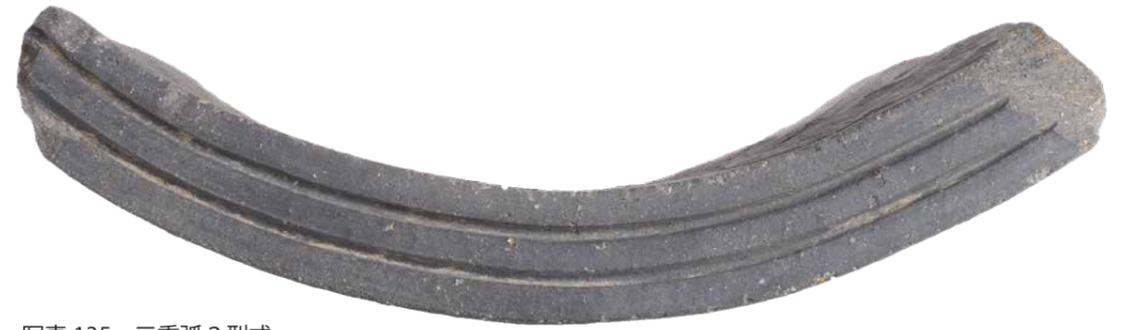
写真 135 三重弧 3 型式

■ **三重弧 3 型式** 写真 135、図 27-60・61。三重弧文軒平瓦。弧線幅はほぼ均等で、弧線の角が角張る。顎の形状は直線顎。凸面は縦方向から斜め方向の丁寧なナデ、凹面には糸切り痕、密な布目、側板痕跡があり、部分的にナデを施す。糸切り痕は Ur と Dr が同程度の割合である。色調は灰色で、焼成は硬質なものが多い。

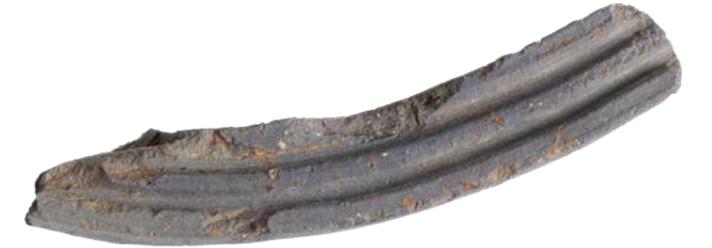
写真 136 三重弧 4 型式

■ **三重弧 4 型式** 写真 136、図 27-62・63。三重弧文軒平瓦。中段の弧線が細く、弧線の角が丸くて溝形状が上開きとなっている。出土点数は 4 点と少なく、瓦当幅を復元できるものがない。色調は灰色で、焼成は硬質である。

図 27-62 は瓦当の厚さ 3.5cm で、弧線の幅は上段が 0.7cm、中段が 0.5cm、下段が 0.7cm である。瓦当面に沿って凸面に幅 1.0cm、凹面に 2.1cm の型引きの工具の痕跡がある。平瓦部の凹面には、瓦当面から狭端に向けたケズリがあり、布目が残らない。粘土板の合わせ目形状は S で、合わせ目のところで剥離しており、剥離面には糸切り痕 UI がある。
