王寺町文化財調査報告書 第19集

西安寺跡

発掘調査報告書

一舟戸神社境内編一

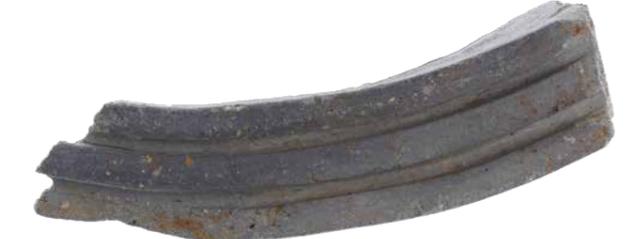
写真 138 三重弧 6 型式

■ **三重弧 6 型式** 写真 138、図 27-66・67。三重弧文軒平瓦。弧線幅はほぼ均等で、弧線角は丸い。溝の形状は U 字形で、溝の深さは 0.6～0.8cm である。瓦当厚は 3.8cm で、顎の形状は直線顎。瓦当面の幅を復元できるものはなかったが、色調は灰色で、焼成は硬質なものが多い。

図 27-66 は、瓦当面に沿って凸面側は 1.5cm、凹面側は 2.4cm の幅で型引きの工具痕跡がある。凹面には糸切り痕、密な布目があり、狭端から瓦当面に向けて強めのナデ、木目状の痕跡がある当て具の圧痕がある。施文後に工具痕跡付近に横ナデを加えており、型引き痕の上に粘土がバリ状にかぶっている。

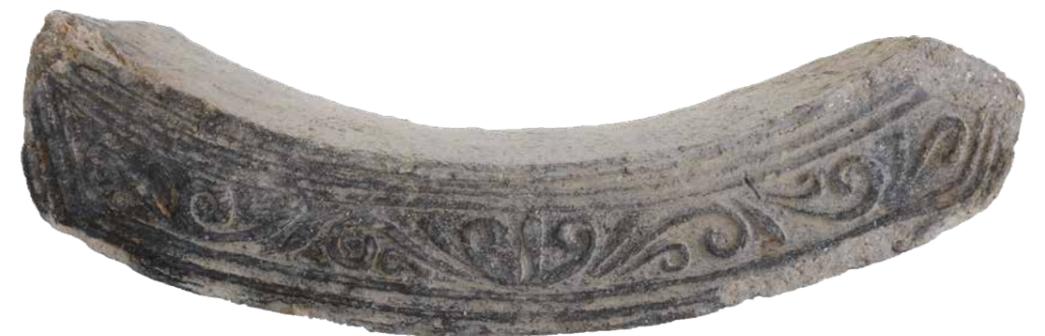
写真 139 唐草 1 型式

■ **唐草 1 型式** 写真 139・図 27-68。均整唐草文軒平瓦。粘土板一枚作りで、瓦当面の幅約 29cm、全長 34cm、狭端の幅約 27cm。中心飾りに棒形と上へ巻く唐草文があり、左右に唐草文が 3 回反転し、外区には三重に圏線がめぐる。唐草文の形状は 6663B 型式、中心飾りは 6755 型式に似るが、外区に三重の圏線をもつ例はなく、この型式の特徴となっている。19 点が出土しており、顎の形状には曲線顎 1 と曲線顎 2 の両方がある。凸面は狭端から瓦当面に向けてナデを施すが、縄タタキの痕跡が残る。凹面には密な布目、糸切り痕 UI、凸型成形台の痕跡が残るものもある。胎土に長石を多く含んでいる。黒くいぶされた軟質の焼き上がりは、単弁 4a 型式、同 4b 型式と共通しており、これらと組み合わせることが予想される。8 世紀後半のものと考えられる。重量は 4.0kg (復元)。

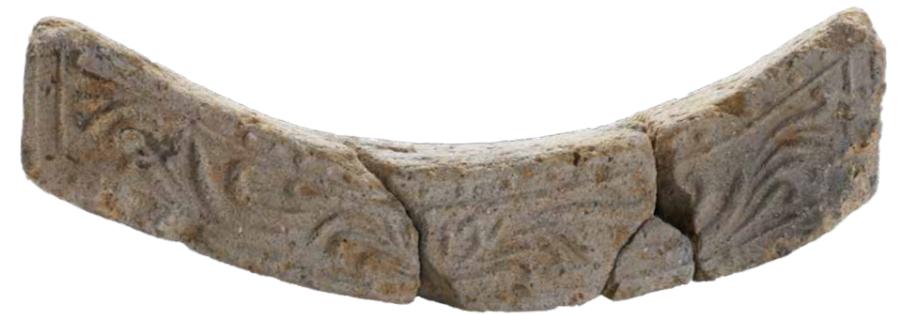
写真 141 唐草 3 型式

■ **唐草3型式** 写真141、図27-69。均整唐草文軒平瓦。一枚作りで、唐草1型式、同2型式と同形の中心飾りがある。唐草文は単位をくずしながら3回反転している。外区には珠文、外縁には細い凸帯がめぐる。瓦当面の幅約28.5cm、厚さ5.5cmで、凹面には密度が中の布目、幅3.4cmの凸型成形形の板材の圧痕があり、凸面は瓦当から狭端へ向けてケズリを施す。顎の形状は曲線顎1。片岡王寺跡出土の206Bと同範であるが、こちらは直線顎である⁽⁴⁾。胎土、焼成は唐草1型式に似て軟質で、色調は黄褐色である。

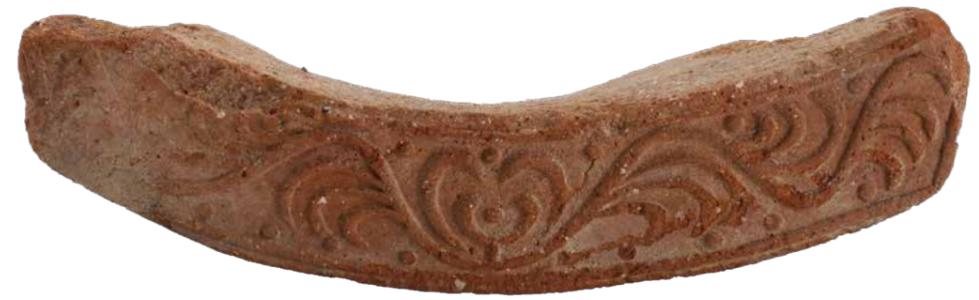
写真142 唐草4a型式

■ **唐草4a型式** 写真142、図27-70。均整唐草文軒平瓦。一枚作りで、瓦当文様は唐草2型式、同3型式を基本としながらも大きく変化させている。刺股形の中央に珠点を置き、唐草の上に巻いた中心飾りの左右に唐草文が3回反転し、凸線による界線で囲まれた内区は唐草文の合間に珠点を置く。11点が出土しており、瓦当面の幅は29cm前後、厚さ5.0～6.5cm、全長約40cmである。外区の幅は個体によりまちまちで、瓦範は界線までと考えられる。凹面には粗の布目があり、狭端面、側面、凸面側にも布目が残るものもある。凸型成形形で布をかぶせて押さえ、成形したものと考えられる。凸面と側面は瓦当面から狭端へ向かってケズリを加えている。図27-70の凸面には、瓦当面から9.0cmの位置に幅1.0cmのベンガラが残存している。重量は6.9kg（復元）。

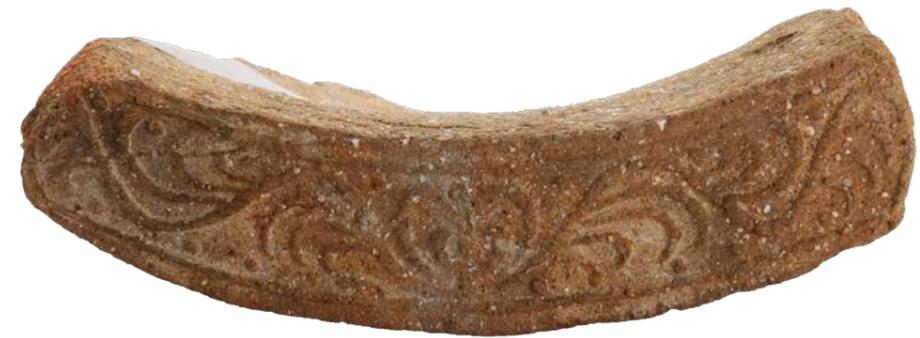
写真143 唐草4b型式

■ **唐草4b型式** 写真143、図27-71。唐草4a型式と同範で、向かって左側に瓦当面を斜めに走る凸線の範傷があるもの。製作技法、調整、胎土、焼成も唐草4a型式と共通する。凸面には、瓦当面から8.6cmの位置に幅2.5cmのベンガラが残存している。重量は6.8kg（復元）。範傷部分が残存しないために唐草4a型式か同4b型式か判断できないもの、調査で取り上げず現地保存したものも含め、唐草4型式は35点が出土している。胎土、焼成が単弁5型式と共通し、組み合わせるものと考えられる。

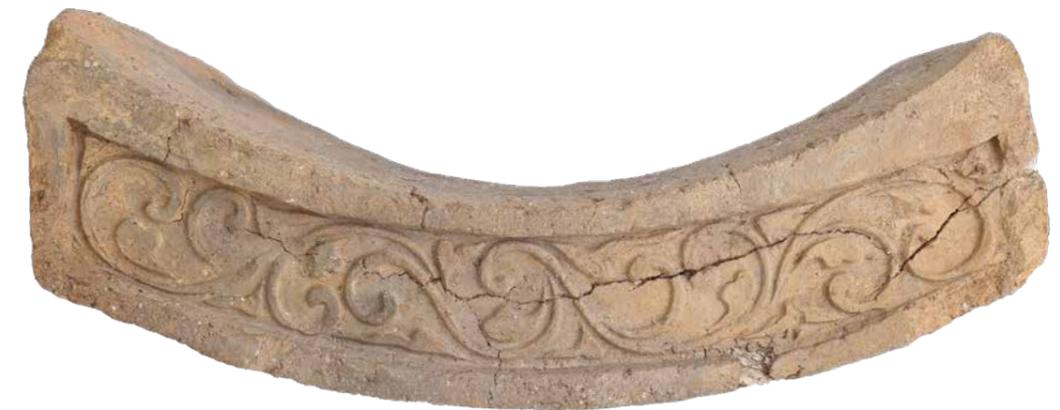
写真144 唐草5型式

■ **唐草5型式** 写真144、図27-72・73。均整唐草文軒平瓦。粘土板一枚作り。中心飾りがなく、唐草文が中央から左右に2回反転する。瓦当面の幅28.2cm、全長37.8cm、復元による狭端の幅25.3cmで、瓦当面の厚さは5.7cmである。平瓦の凹凸面に粘土を貼り合わせて瓦当面を成形している。顎の形状は曲線顎1である。112点が出土し

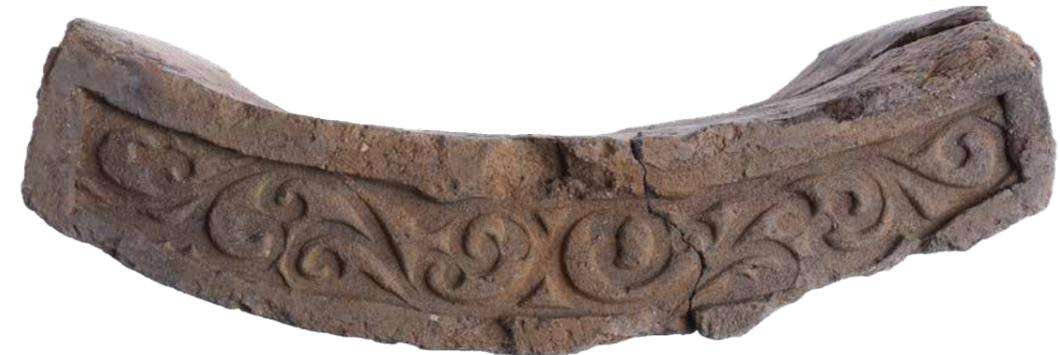
写真145 唐草6型式

■ **唐草6型式** 写真145、図27-74・75。均整唐草文軒平瓦。粘土板一枚作り。唐草文が陰刻で表現されている。瓦当面の幅28.7cm、厚さ5.8cm、全長37.0cm、狭端幅25.0cmである。平瓦の広端面と凸面側に粘土を足して瓦当面をつくっており、瓦当の下半が剥離した面には糸切り痕がある。65点が出土しており、顎の形状は曲線顎1のものと、顎部分に横方向のナデを施すことにより幅2.6～4.0cmの平坦面ができる曲線顎2がある。平瓦の凸面は縦方向のナデ、顎部分には接合痕を消すように横ナデを施している。平瓦の凸面は縦方向のナデ、凹面にはDr・Urが主流となる糸切り痕、密度が中の布目があり、瓦当面、側縁に沿ってナデを施している。唐草5型式と胎土もよく似ており、灰色で硬質な焼成で、二次焼成により橙褐色を呈するものがある。重量5.5kg（復元）。平安後期のもの。片岡王寺跡231Aと一致する範傷があり、同範である⁽⁶⁾。

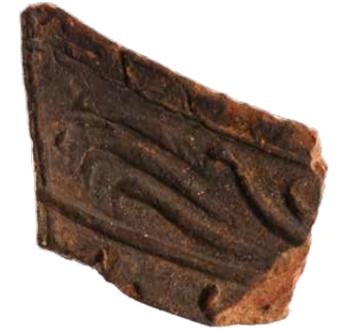
写真 147 唐草 8 型式

■ **唐草8型式** 写真147、図28-79。均整唐草文軒平瓦と考えられる。粘土板一枚作り。瓦当面の向かって左端部分が1点出土している。瓦当面の厚さは6.6cm。唐草文の反転が崩れ直線に近づいている。上外区には凸線の鋸歯文、下外区には縦長の珠文を配し、左脇区は界線横で側面となる。瓦当裏面には厚さ2.3cmの平瓦の接合痕跡が残り、包み込み技法により製作されている。色調は暗褐色で、焼成は良好である。

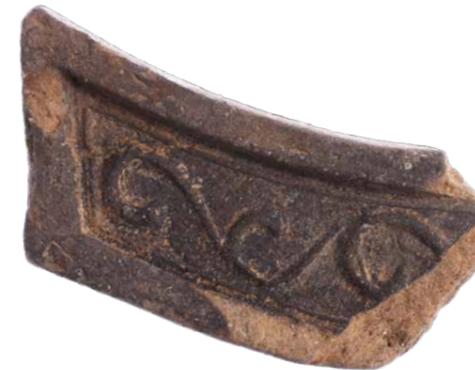
写真 148 唐草 20 型式

■ **唐草 20 型式** 写真 148、図 28-80・81。均整唐草文軒平瓦。3葉で構成する花文を中心飾りとし、1単位1葉の唐草文が3回反転する。全体を復元できるものはなく、瓦当幅は推定 28cm で、瓦当の厚さは 6.5cm。下半貼り付けの段顎で、顎幅は 2.8cm 前後。平瓦の凸面は縦方向のナデ、顎部には横方向のナデを施し、顎角に面取りはない。出土した個体のほとんどが二次焼成を受けて橙褐色を呈しており、1点だけが黒色である。14世紀のもの。

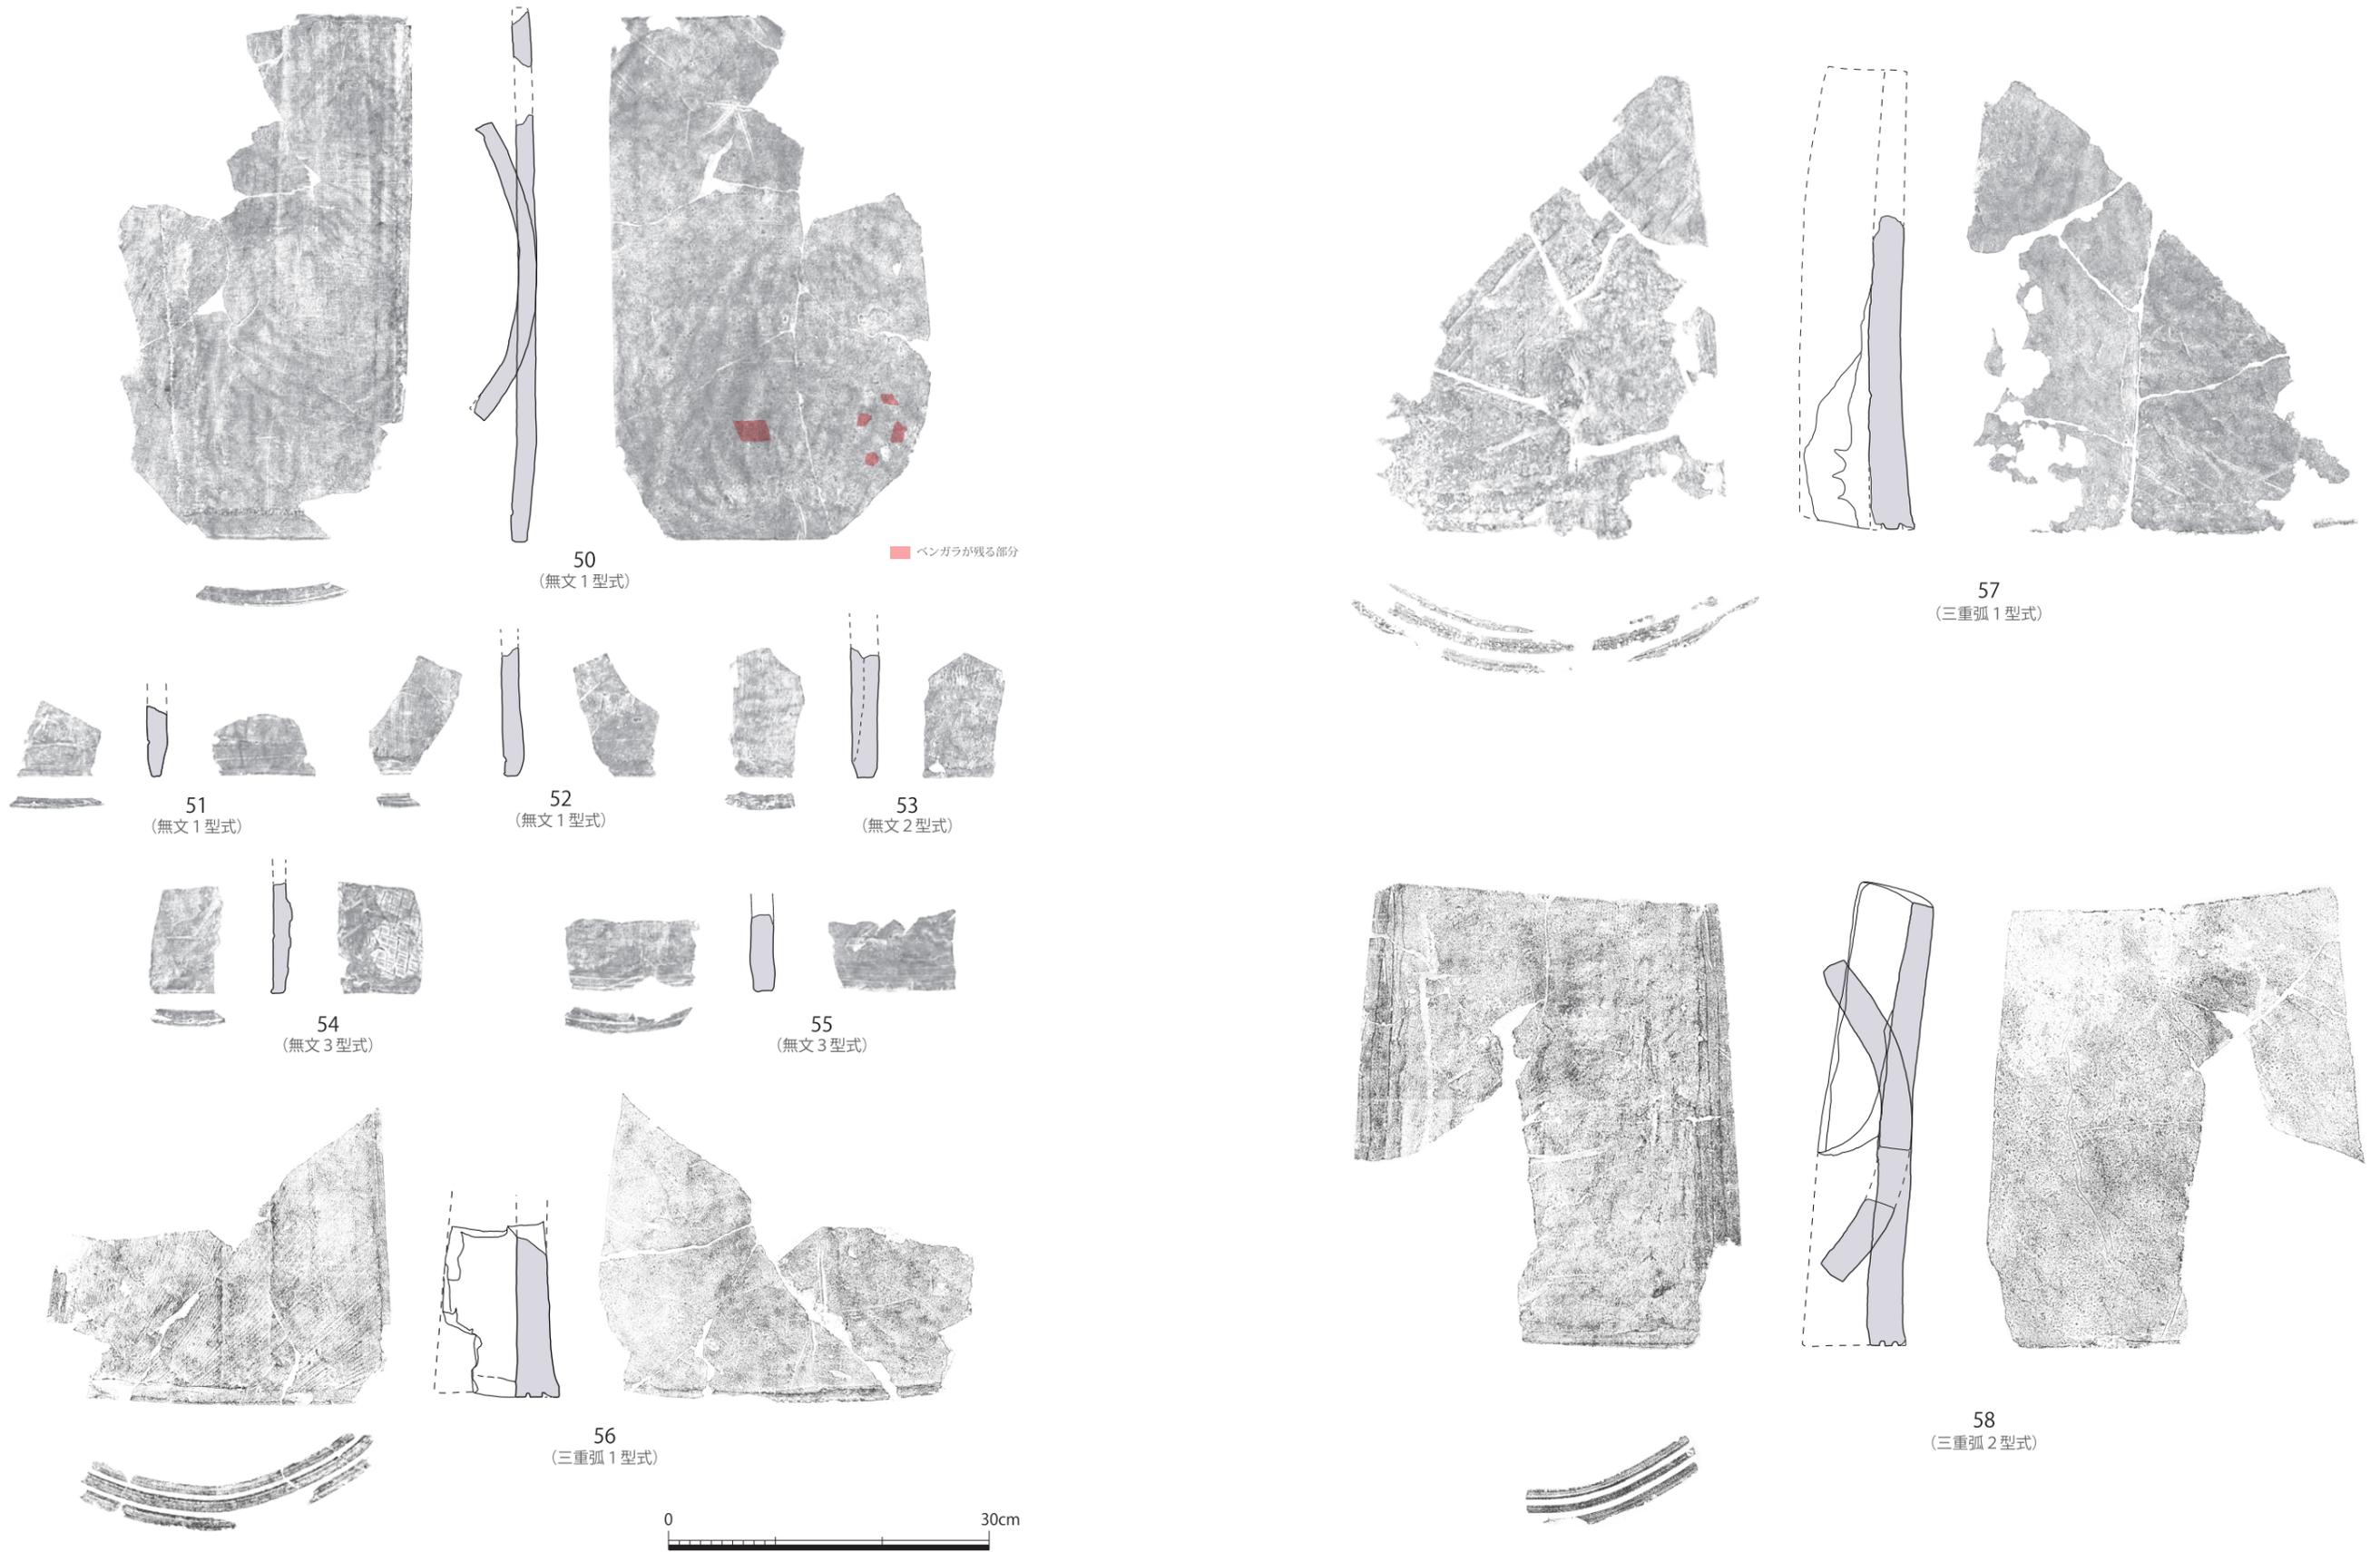
図27 軒平瓦実測図 (1/6)

図27-57は狭端側が欠損しているが、最も残りの良いものである。瓦当面の幅35.5cm、厚さ4.2cm。弧線幅は上段が0.8cm、中段が1.2cm、下段が1.0cmで、全長は43.4cmである。軒平瓦中央の粘土板接合部分で剥離しており、粘土板の合わせ目形状がSであることがわかる。凸面は斜め方向の丁寧なナデ、凹面には糸切り痕Dr+Dl、幅5.1cmの側板痕跡があり、粘土円筒の段階で施した形状補正の右上がりの工具痕跡が多く残る。重量は7.0kg（復元）。

■ **三重弧2型式** 写真134、図27-58・59。三重弧文軒平瓦。中段の弧線がやや細く、弧線角が角張る。12点の出土があり、溝の形状はU字形で深さは0.3~0.5cmと他の型式と比べて浅く、瓦当面の厚さは3.5cmである。顎の形状は直線顎。瓦当面に沿って凹凸面に型引きの工具痕がある。凸面は横方向、斜め方向の丁寧なナデを施し、凹面には糸切り痕、密な布目がある。糸切り痕はUrとDrが同程度の割合である。側面はc手法で丁寧に複数回の面取りを行っている。灰色から灰褐色のものが

図 27-62 は瓦当の厚さ 3.5cm で、弧線の幅は上段が 0.7cm、中段が 0.5cm、下段が 0.7cm である。瓦当面に沿って凸面に幅 1.0cm、凹面に 2.1cm の型引きの工具の痕跡がある。平瓦部の凹面には、瓦当面から狭端に向けたケズリがあり、布目が残らない。粘土板の合わせ目形状は S で、合わせ目のところで剥離しており、剥離面には糸切り痕 UI がある。

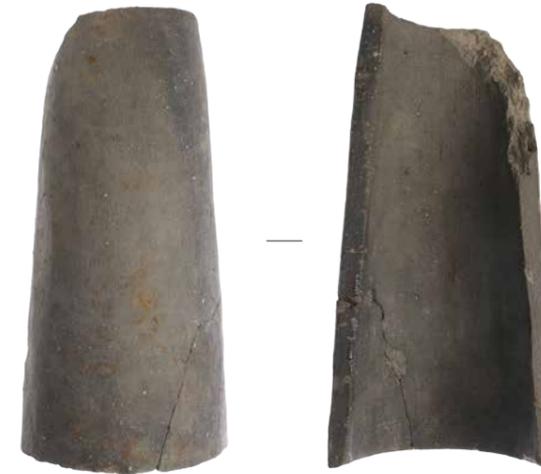
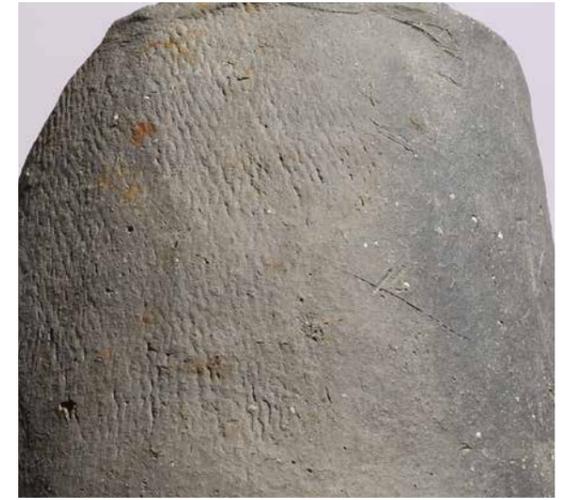
写真 153 丸瓦 I C1-a

写真 153・図 29-95 は狭端角を欠くが、ほぼ完形の資料。凸面は円弧を描くように縦縄タタキ目を施した後横にナデ消すが、ナデが甘く、タタキ目は全体的に薄く残っている。凹面は密の布目で、右側面付近に複数の指頭圧痕がある。側面調整は c 手法。側面の凸面側、凹面側を面取りする。全長 39.5cm、広端幅 19.1cm、厚さ 2.1cm、重量 3.3kg（復元）。

(細部) 凸面の縄タキ目とナデ

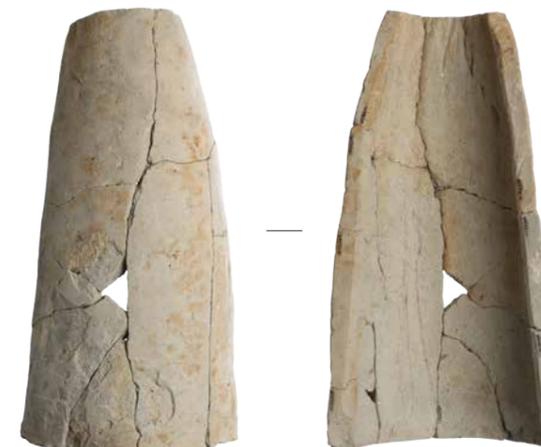
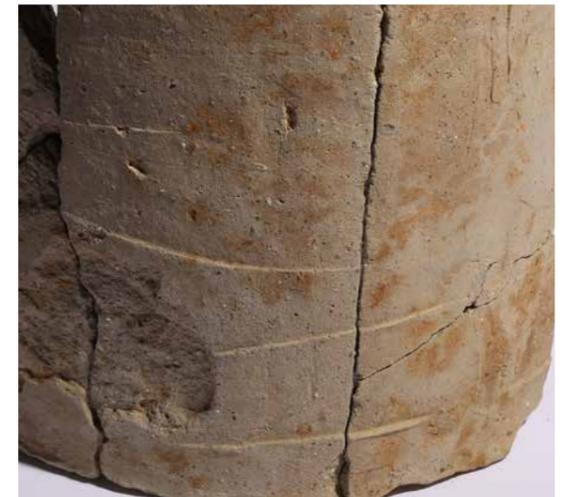
写真 154 丸瓦 I C1-a

写真 154・図 29-96 は図 29-95 と調整が異なる例。凸面に施した縦縄タタキ目はほぼ完全にナデ消し、広端には工具によるナデ痕が凹凸をなして残っている。側面調整は c 手法で、狭端角は斜めにヘラケズリする。凹面には糸切り痕 DI、粗い布目がある。広端面、側面の凹面側を面取りする。全長 37.6cm、広端幅 19.5cm、厚さ 2.0cm、重量 2.2kg。

(細部) 凸面広端の横方向の強い工具痕

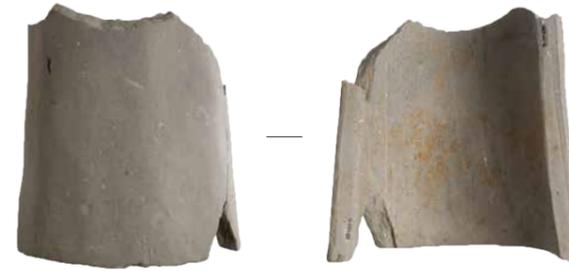
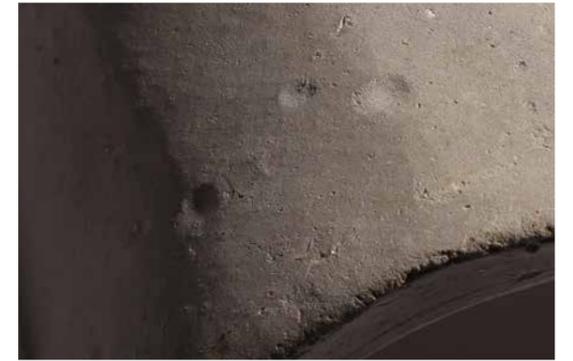
写真 155 丸瓦 I D-a1

写真 155・図 29-97 は広端部の資料。凸面は丁寧にナデているが、やや角ばる。タタキ目は不明。広端付近には指頭圧痕が横並びで 12 か所ある。凹面には密の布目、広端には木目状の痕がある当て具の圧痕がある。側面調整は b 手法。側面の凹面側に面取りする。広端幅 18.5cm、厚さ 1.9cm。

(細部) 凸面広端付近の指頭圧痕

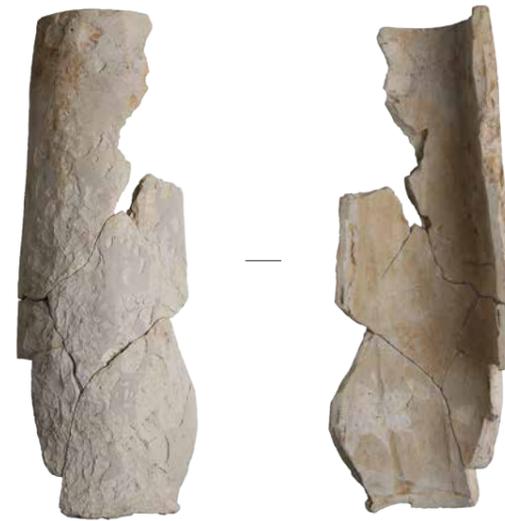
写真 156 丸瓦 I D-a1

写真 156・図 29-98 は全長が判明する資料。凸面は不定方向にナデてあり、タタキ目は不明。狭端付近に指頭圧痕が 2 か所ある。凹面は密の布目で、木目状の痕がある当て具の圧痕がある。側面調整は b 手法。側面の凹面側に面取りする。全長 43.0cm、広端幅 17.5cm(復元)厚さ 1.6cm、重量 1.8kg(復元)。

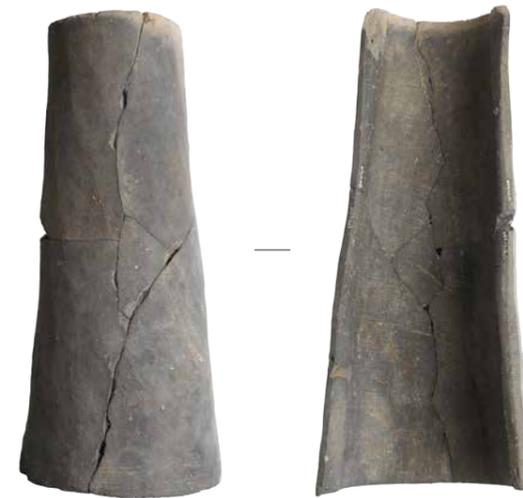
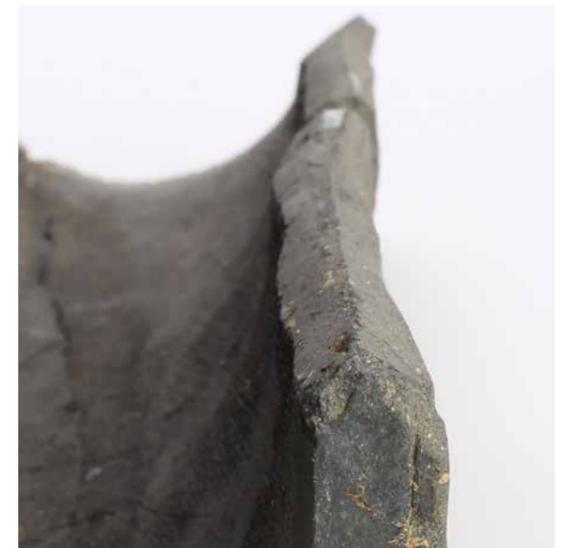
写真 157 丸瓦 I D-a2

写真 157・図 29-99 は完形の資料。凸面は工具によって丁寧に横ナデしており、タタキ目は不明。側面は両面側から深くヘラケズリし、断面が剣先形になっている。凹面には糸切り痕 UI、密の布目があ

(細部) 剣先形に深くヘラケズリした側面

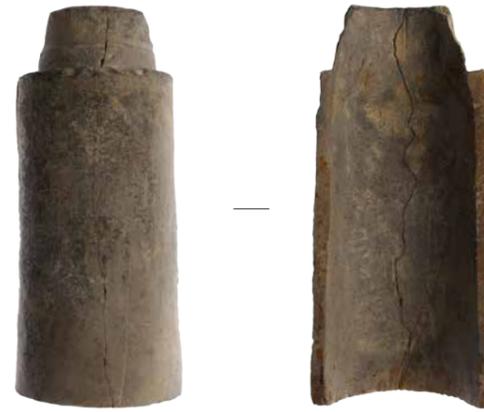
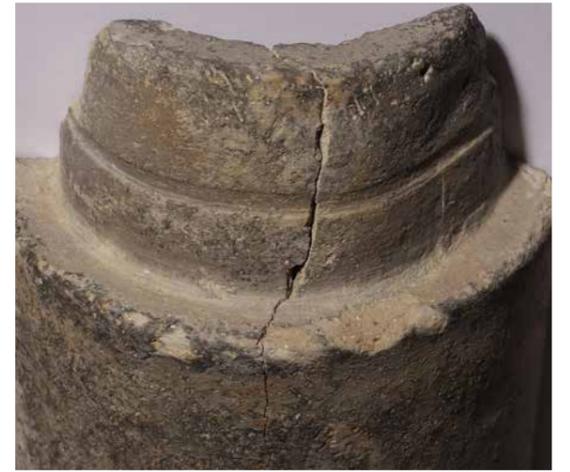
写真 158 丸瓦 II C1-a1

写真 158・図 30-100 は完形の資料。凸面は縦縄タタキ目を施した後、玉縁部、丸瓦部それぞれに工具で横にナデてタタキ目を消す。玉縁凸面にはほぼ中央に幅 0.5cm の水切り溝を施す。凹面は肩部でゆるやかに屈曲し、糸切り痕 UI + UI、玉縁から丸瓦まで一体の密の布目がある。右側面付近には粘土板の合わせ目 S がある。側面調整は c 手法。玉縁・丸瓦側面の凹面側を面取りする。全長 34.1cm、玉縁長 5.5cm、広端幅 15.3cm、厚さ 1.9cm、玉縁基部幅 11.1cm、玉縁端部幅 9.0cm、重量 1.7kg。

(細部) 玉縁凸面の水切り溝

単弁4型式、唐草1型式とともに使用した瓦として、玉縁丸瓦の丸瓦ⅡC1-a1（写真158・図30-100）があり、玉縁部に水切りの凹線を刻む。平瓦は粘土板桶巻作りの平瓦ⅠC1-a（写真167・図31-109）で、凸面に施す縄タタキは唐草1型式と共通しており、桶巻作りと1枚作りの製作技法が共存している。この丸瓦と平瓦は、単弁4型式、唐草1型式と同じく表面は黒くいぶされたような焼き上がりである。

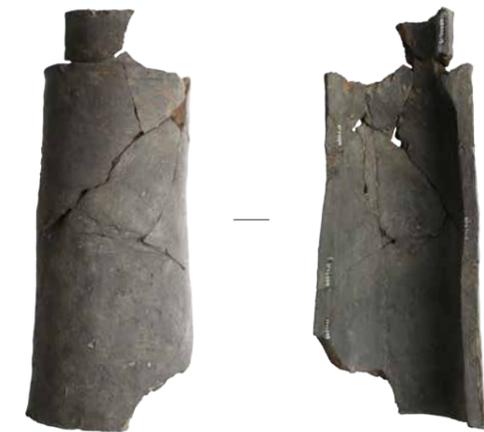
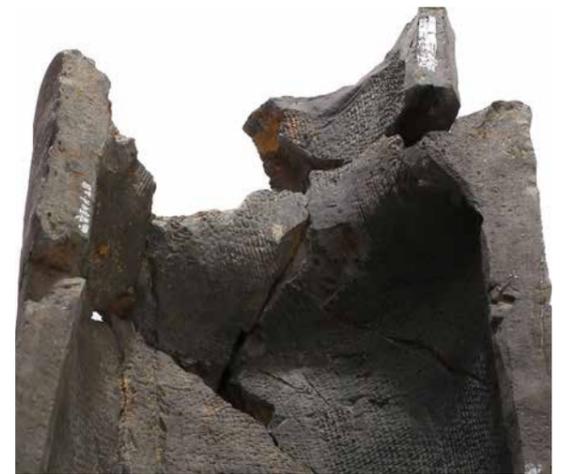
写真 159 丸瓦 II C1-a2

写真 159・図 30-101 は玉縁端部、広端角を欠くが法量が判明する資料。凸面は縦縄タタキ目を施した後、横ナデでおおむね消す。側面調整は b 手法。凹面は肩部でやや強く屈曲し、糸切り痕 Ur、玉縁から丸瓦まで一体の中の布目がある。面取りは玉縁端部、玉縁・丸瓦側面の凹面側、玉縁側面の凸面側に施す。全長 35.7cm、玉縁長 5.1cm、広端幅 14.5cm(復元)、厚さ 1.4cm、玉縁基部幅 9.4cm（復元）、玉縁端部幅 10.5cm（復元）、重量 2.0kg（復元）。

(細部) 凸面肩部の強い屈曲

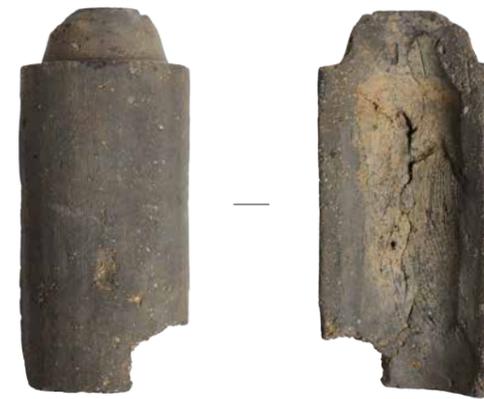
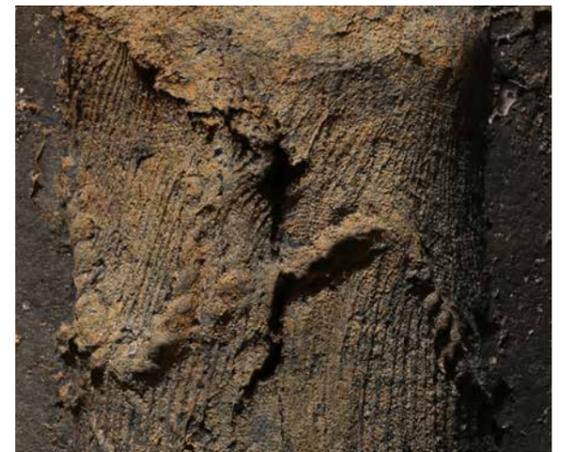
写真 160 丸瓦 II C1-a3

写真 160・図 30-102 は広端角を欠くが、法量が判明する資料。凸面は縦縄タタキを施した後、横にナデ消すが、丸瓦部のナデが甘く、タタキ目が薄く残っている。凹面は肩部でゆるやかに屈曲し、糸切り痕 Ur、玉縁から丸瓦まで一体の密の布目、吊り紐 B 型⁽¹⁾がある。吊り紐 B 型は丸瓦部のやや上方にあり、幅 0.8cm の紐を少しゆとりを持たせて弧状を描く形をしている。側面調整は c 手法。玉縁端面、玉

(細部) 凹面の吊り紐B型

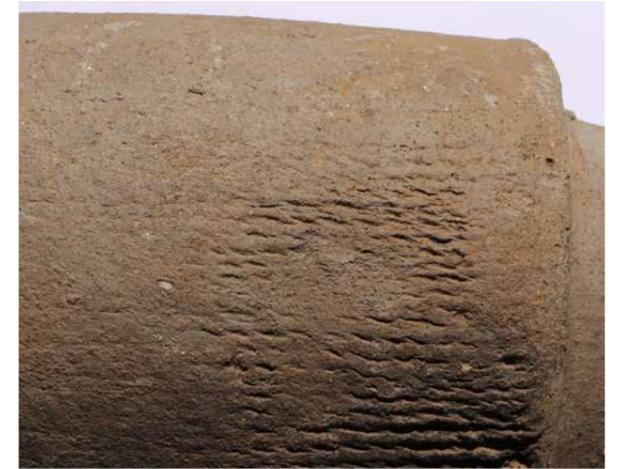
写真 161 丸瓦 II C1-b

写真 161・図 30-103 はほぼ完形の資料。凸面は縦縄タタキ目を施した後、玉縁部、丸瓦部それぞれ工具で横ナデするが、丸瓦肩部のタタキ目は調整せずに残っている。凹面には糸切り痕 Ur、玉縁から丸瓦まで一体の密の布目がある。側面調整は c 手法。玉縁端面、広端面、玉縁・丸瓦側面の凹面側に面取りする。全長 36.1cm、玉縁長 5.3cm、広端幅 15.2cm、厚さ 2.5cm、玉縁基部幅 12.0cm、玉縁端部幅 9.1cm、重量 2.9kg（復元）。

(細部) 凸面の縄タタキ目を部分的に残すナデ

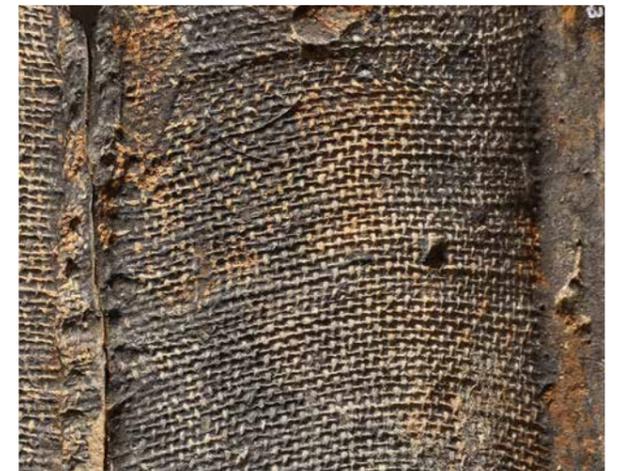
写真 162 丸瓦 II D-a1

写真 162・図 30-104 は広端部を一部欠くが、法量が判明する資料。凸面はナデで、タタキ目は不明。凹面には中の布目、中央に布筒の綴じ合わせ目がある。側面調整は c 手法。玉縁・丸瓦側面の凹面側を面取りする。全長 36.5cm、玉縁長 6.4cm、広端幅 15.0cm、厚さ 1.3cm、玉縁基部幅 10.9cm、玉縁端部幅 10.1cm、重量 2.4kg（復元）。

(細部) 凹面の中の布目と布筒の綴じ合わせ目

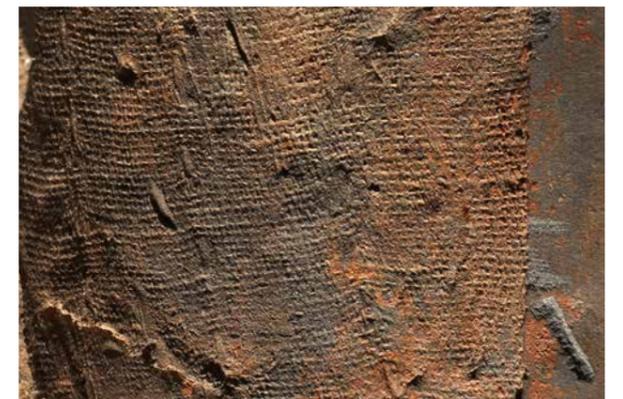
写真 163 丸瓦 II D-a2

写真 163・図 30-105 は広端部を欠くが、法量が判明する資料。凸面は玉縁部、丸瓦部ともに丁寧にナデでタタキ目は不明。丸瓦部は一度ヘラケズリをしてからナデている。凹面は肩部でゆるやかに屈曲し、玉縁から丸瓦まで一体の密の布目がある。玉縁端部は布筒の絞り痕がある。側面調整は c 手法。面取りは玉縁端面、玉縁・丸瓦側面、広端面の凹凸面、肩部凸面側、肩部角に施し、玉縁端部の凹面側は 2 回面取りする。玉縁長 5.3cm、広端幅 14.2cm、厚さ 2.5cm、玉縁基部幅 11.2cm、玉縁端部幅 8.0cm。

(細部) 凹面の密の布目

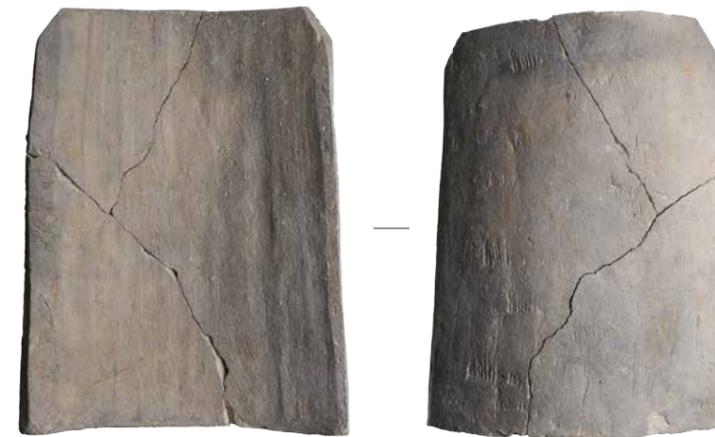
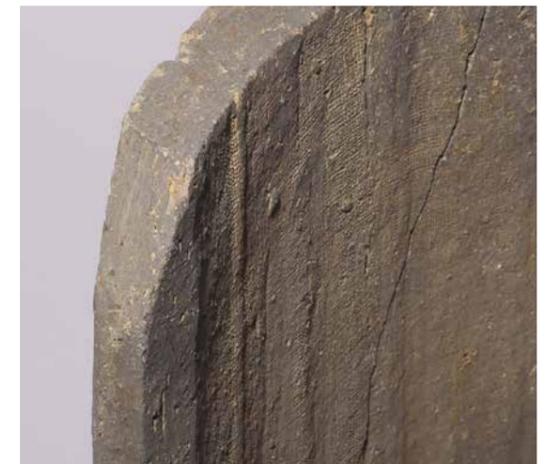
写真 167 平瓦 I C1-a

写真 167・図 31-109 は狭端角を斜めに切り落とす例。凸面は縦縄タタキ目を施した後、横にナデ消す。さらに乾燥によって変形した形を補正するために、タタキ板の角で再びタタキ目を施している。凹面には幅 3.7cm の側板痕跡、糸切り痕 Dl、密の布目がある。側面調整は c 手法。狭端面、広端面、側面の凹面側、側面の凸面側を面取りする。全長 36.5cm、広端幅 27.5cm、狭端幅 25.5cm、厚さ 1.5cm、重量 3.5kg。

(細部) 狭端両側面角の切り落とし

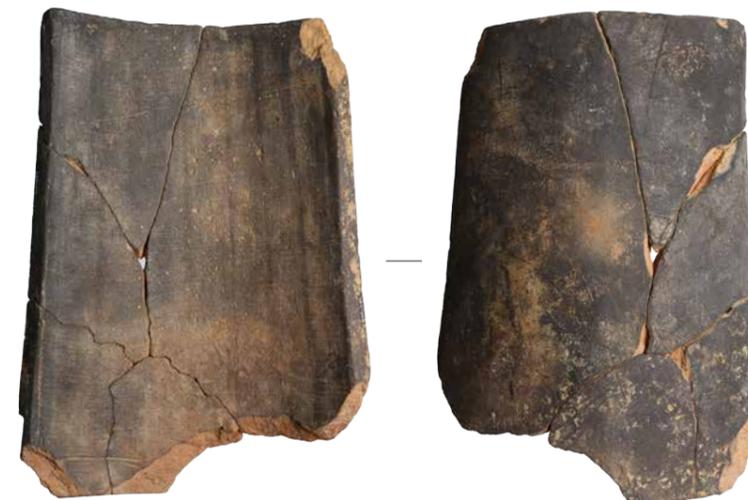
写真 168 平瓦 I C1-a

写真 168・図 31-110 は狭端角を調整しない例。凸面は施した縦縄タタキ目を横にナデ消しているが、ナデが甘く、やや残っている。凹面には幅 3.1～4.2cm の側板痕跡、糸切り痕 Ur、密の布目、左側面際には分割界線がある。側面調整は c 手法。狭端面、側面の凹面側に面取りする。全長 41.2cm、広端幅 30.9cm (復元)、狭端幅 26.0cm (復元)、厚さ 2.2cm、重量 5.1kg (復元)。

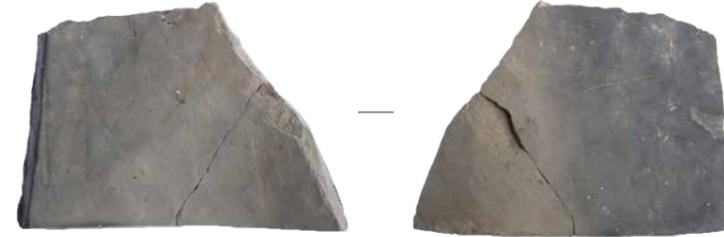
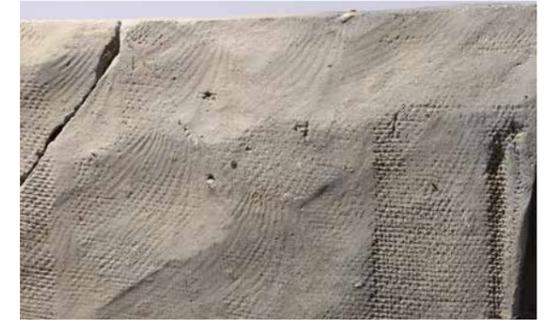
写真 169 平瓦 I D-a1

写真 169・図 31-111 は広端角の資料。凸面は丁寧なナデており、タタキ目は判明しない。広端には指頭圧痕がほぼ等間隔に横並びで 6 か所ある。凹面には幅 4.0cm 前後の側板痕跡、密の布目、広端側には木目状の痕がある当て具の圧痕がある。側面調整は b 手法。側面の凹面側に面取りする。厚さ 2.4cm。

(細部) 凹面の木目状の痕がある当て具の圧痕

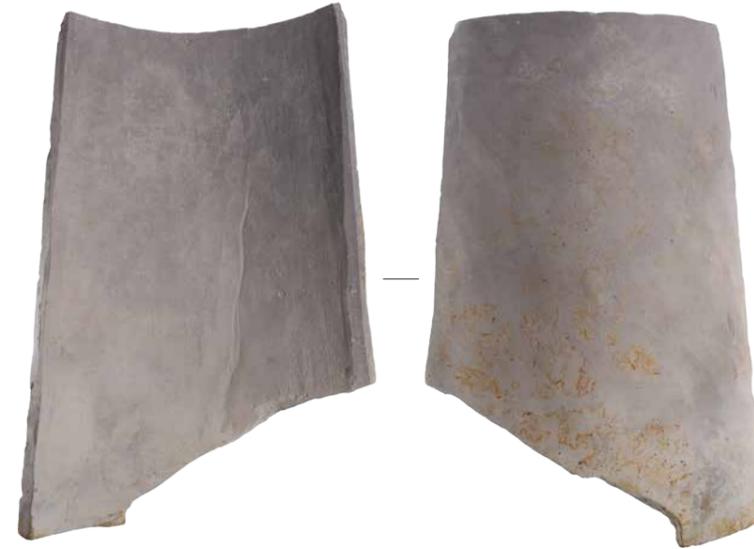
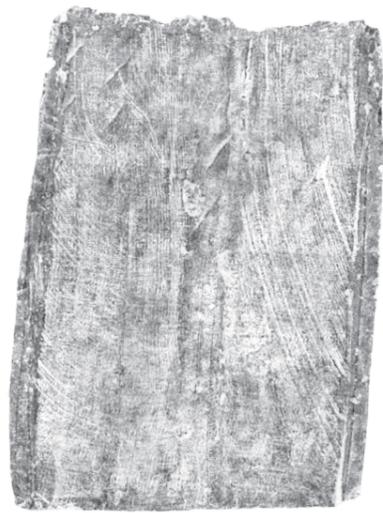
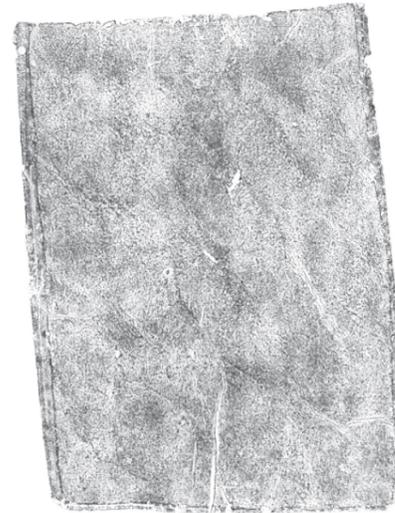
写真 170 平瓦 I D-a1

112 (平瓦 I D-a1)

(細部) 凸面の工具による横ナデ

写真 170・図 31-112 は広端角を欠くが、法量が判明する資料。凸面は工具で横にナデており、タタキ目は不明。凹面には幅 5.1cm の側板痕跡、密の布目、広端には押圧がある。中心からやや右寄りに粘土板の合わせ目 S があり、合わせ目は縦ナデで整えている。側面調整は b 手法。側面の凹面側に面取りする。全長 45.5cm、広端幅 32.5cm (復元)、狭端幅 24.7cm、厚さ 2.2cm、重量 4.9kg (復元)。

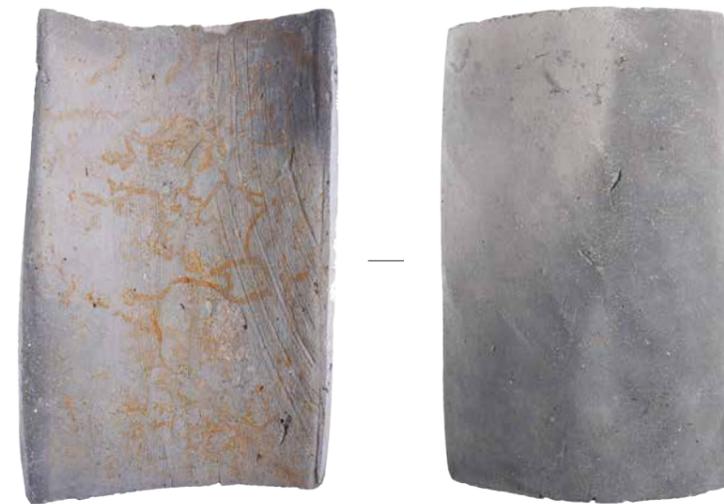
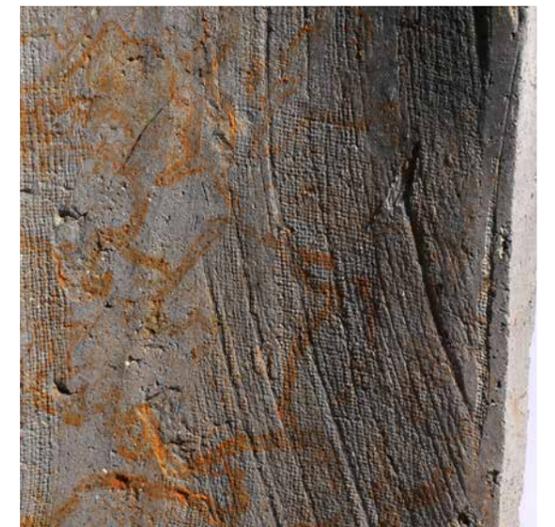
写真 171 平瓦 I D-a2

113 (平瓦 I D-a2)

(細部) 凹面の糸切り痕と密の布目

写真 171・図 31-113 は完形の資料。凸面は斜め方向にナデており、タタキ目は不明。凹面には糸切り痕 Ur + Ur、幅 3.3～4.7cm の側板痕跡、密の布目がある。中央に粘土の合わせ目 Z があり、合わせ目は縦ナデで整えている。側面調整は c 手法。側面

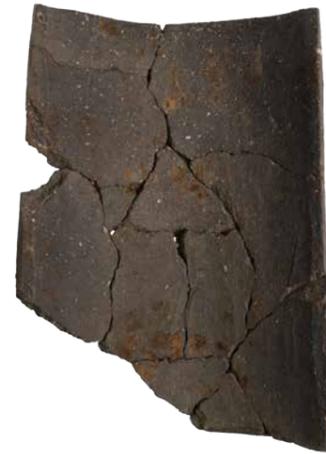
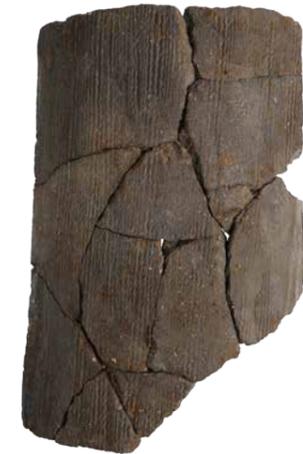
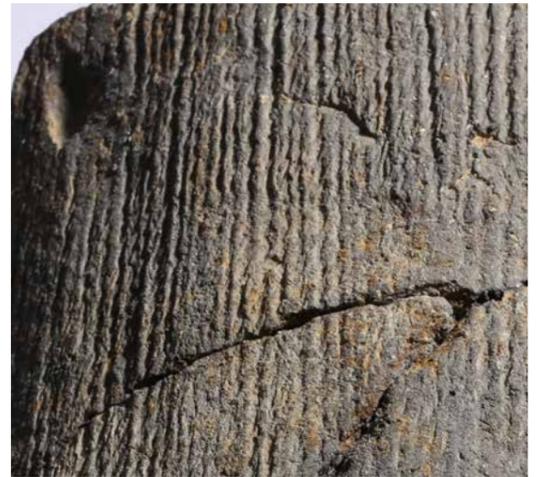
写真 173 平瓦II C1-c1

115 (平瓦II C1-c1)

(細部) 凸面の縄タキ目

写真 173・図 32-115 は広端角を欠くが、法量が判明する資料。凸面には縄の条密度が 10 条 /3cm の縦縄タタキ目を施す。凹面は糸切り痕 Dr、密の布目がある。側面調整は c 手法で、狭端面、広端面、側面の凹面側、側面の凸面側に面取りする。全長 38.1cm、広端幅 26.5cm (復元)、狭端幅 24.3cm、厚さ 2.3cm、重量 3.6kg (復元)。

左三巴1型式を接合する丸瓦ⅡC1-b（写真161・図30-103）、唐草5型式、同6型式と胎土が共通する平瓦ⅡC1-c1（写真173・図32-115）と鬼瓦C2種（写真180・図34-125-127）もこの時期に使用されたものである。

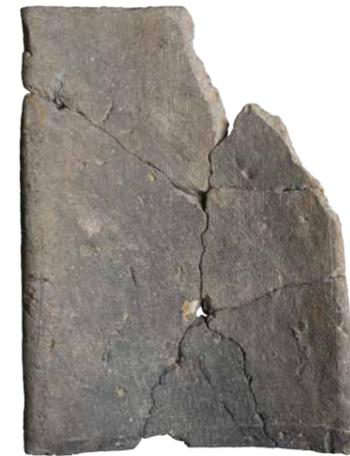
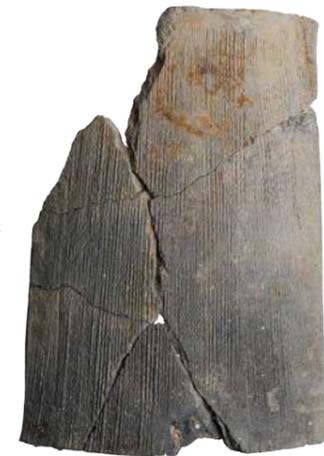
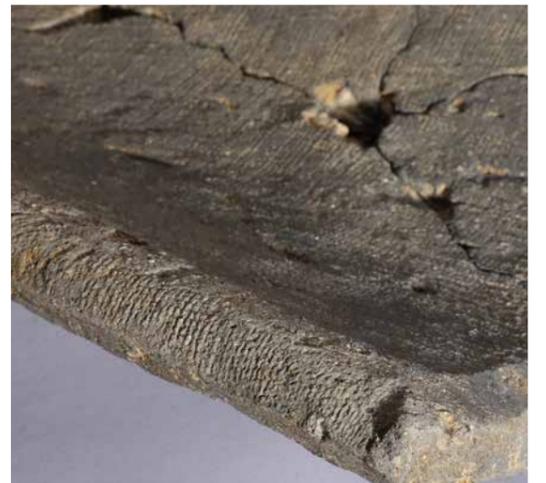
写真 174 平瓦II C1-c2

116 (平瓦II C1-c2)

(細部) 凹面から側面に続く布目

写真 174・図 32-116 は狭端角を欠くが、法量が判明する資料。凸面には縄の条密度が 10 条 /3cm の縦縄タタキ目を施す。右側面付近には指頭圧痕があり、窪みには凹面と同じ布目を確認した。凹面には幅 4.6cm の側板痕跡、糸切り痕 Dr、粗の布目がある。布目は側面に続いており、凸型成形台から成形した粘土を外す時に、布ごと持ち上げたと思われる。側縁調整は c 手法。狭端面、広端面の凹面側に面取りする。全長 38.3cm、広端幅 27.7cm、狭端幅 24.5cm (復元)、厚さ 2.0cm、重量 3.6kg (復元)。

一枚作りの平瓦ⅡC1-c2（写真174・図32-116）には側面、狭端面に布目があり、凸面は縄タタキを施す。鬼瓦C1類（写真180・図34-124）は単弁5型式、唐草4型式と胎土、焼成が同じであり西安寺跡出土品と同種の鬼瓦が天理大学附属天理参考館

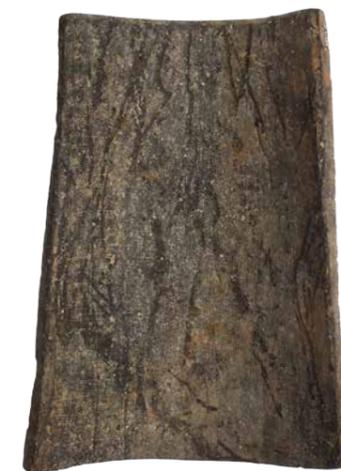
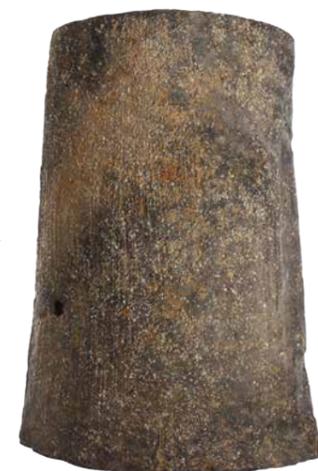
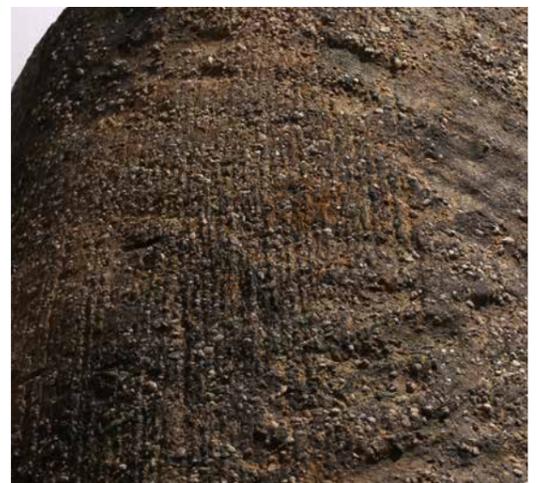
写真 175 平瓦II C2-c

117 (平瓦II C2-c)

(細部) 凸面の縄タキ目と離れ砂

写真 175・図 32-117 は完形の資料。凸面は縦縄タタキ目の上に 0.2～0.5cm の長石、チャート、石

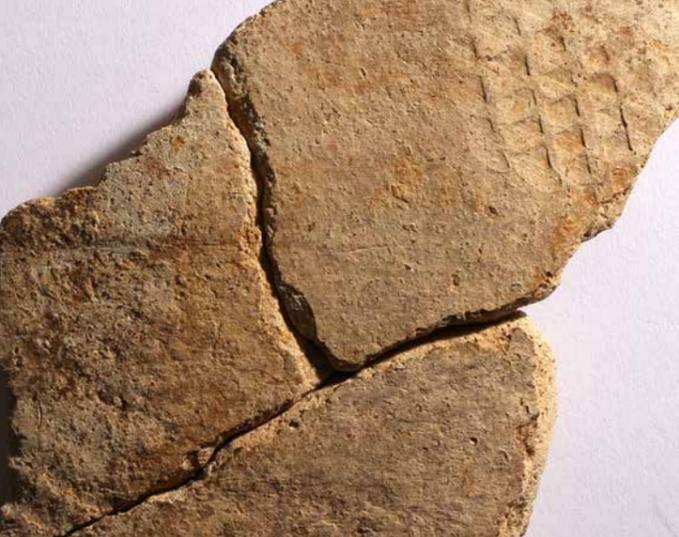
(平瓦 I A1-a) 凸面の細かい斜格子タタキ目とナデ

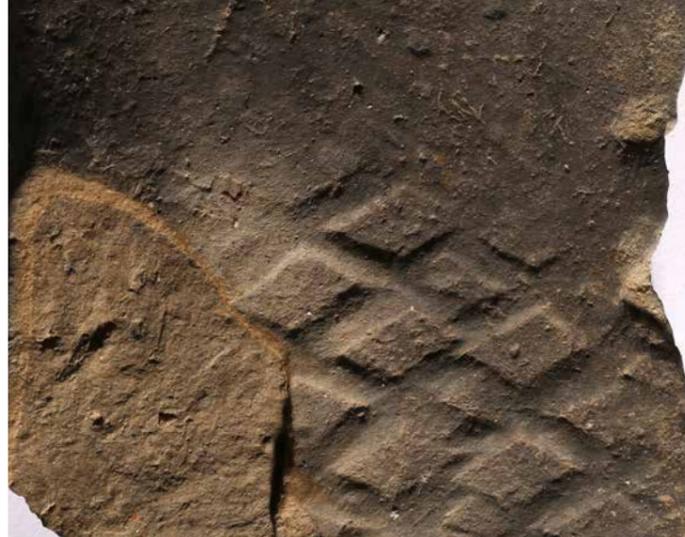
(平瓦 I A2-b) 凸面の斜格子タタキ目を残すナデ

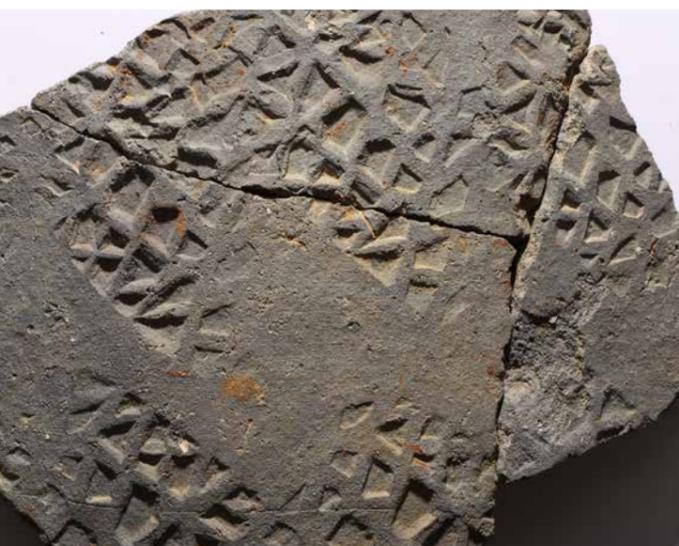
(平瓦 I B1-c) 凸面の多角形タタキ目

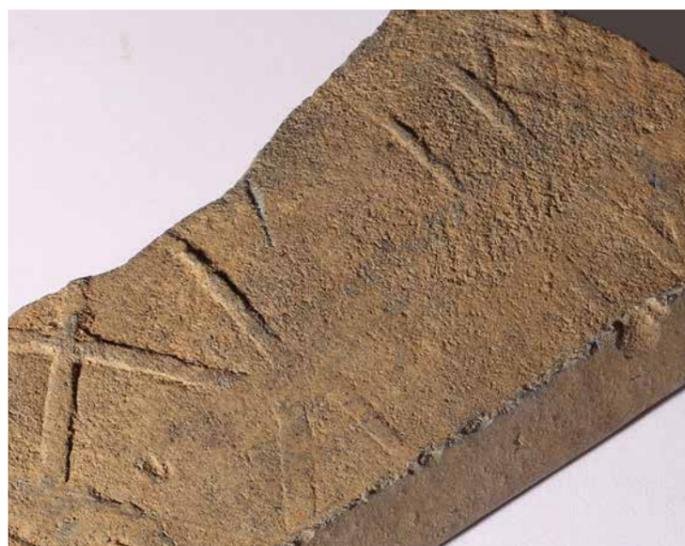
(平瓦 II A3-c) 凸面の大小の斜格子と平行線のタタキ目

この時期には丸瓦ⅡC1-a3（写真160・図30-102）、ⅡD-a2（写真163・図30-105）、平瓦ⅡA3-c（写真172・図32-114）があり、菊花文などの刻印瓦はこの時期のものである。鬼瓦ではD種（写真180・図34-128）、E種、髭もしくは髪部分の破片が出土している（写真181）。また、隅木蓋瓦ではB種（写真182・図35-133・134）が出土しており、唐草21型式と胎土、焼成が共通する。

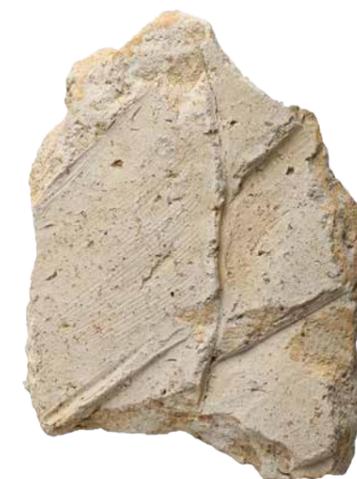
119

119は右側面の胴部から鱗部にかけての破片で、縦帯はなく胴部側が高い段によって鱗部と区画している。胴部は幅5.7cmの正段で、表面には段に平行するハケ目と段の上下に幅4～5mmのヘラによる沈線を引く。鱗部は根元で幅3.7cm、4.5cmと頂部側の段が幅広く、ヘラで正段を成形している。胴部と鱗部の段の位置は一致しない。裏面は剥離しており、現状の厚さは2.3cmである。

■ 鴟尾 第8次調査で破片2点が出土した。写真178・図34-119は1区の神社整備の造成土である2層、写真178・図34-120は第4次調査区再発掘時の埋戻し土からの出土である。

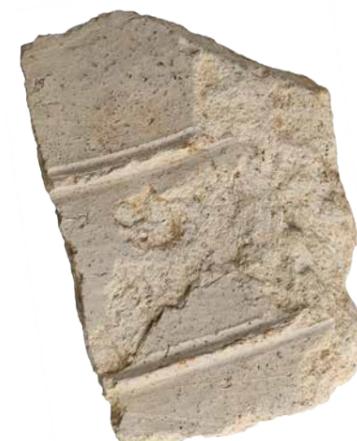
120

120は右側面の胴部の破片で、幅5.6cmの正段があり、丁寧なナデの後、上下に幅4～5mmの沈線を引いて段を際立たせている。裏面は剥離しており、現状の厚さは1.8cmである。この2点は、色調が黄灰色、焼成はやや軟質で同一個体の可能性が高い。百濟様式の鴟尾で7世紀前半の630年代の時期が考えられる。素弁4型式と胎土、焼成がよく似ている⁽¹⁾。

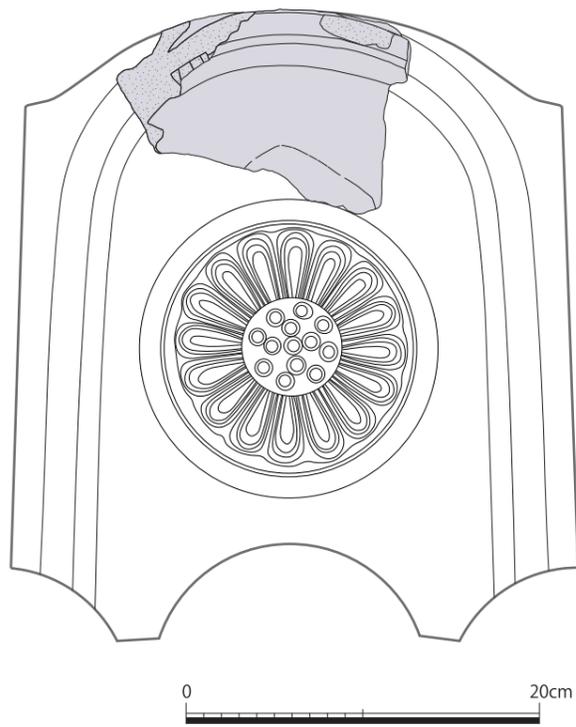
図33 A種蓮華文鬼瓦の復元案 (1/4)

■ 鬼瓦A種 写真179・図34-121は第8次調査1区の2層(神社整備の造成土)からの出土である。横16.3cm、縦10.9cmの破片で、地板の厚さは3.6cm。地板の上辺はアーチ状で、頂部の幅5cmは地板に沿い両端が内側に入る円弧状の凸帯がある。凸帯は下端の幅2.8cm、高さ1.4cmで、内側の傾斜とナデ調整の痕跡は単弁1型式の外縁と同じで、色調、胎土、焼成もよく似ている。凸帯内側の地板に文様はないが、破片の下端に肥厚する部分があり、中央には何かしらの施文の可能性がある。7世紀後半の蓮華文鬼瓦と考えられ、図33に示したように単弁1型式の文様のある鬼瓦として復元を試みた。

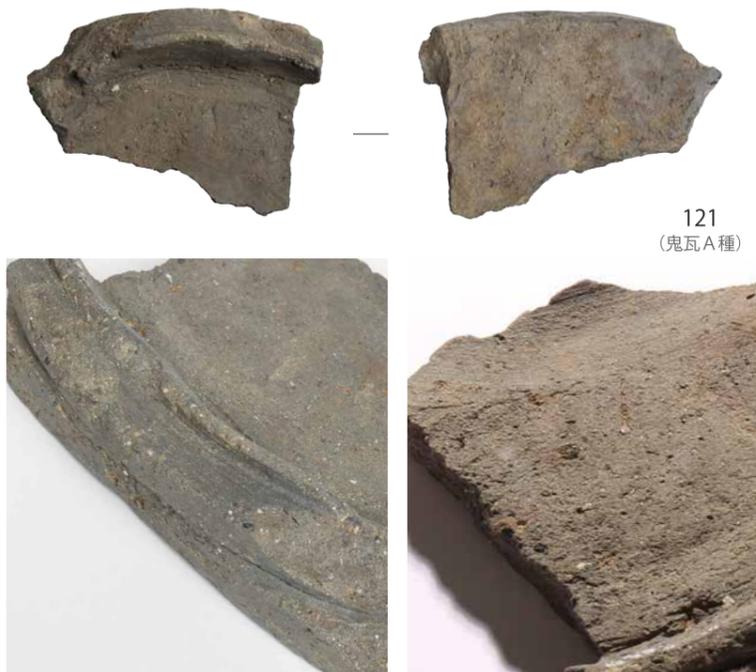
地板に対して内側に入る凸帯

中央付近の肥厚とそれに沿うナデ調整

この時期の鬼瓦としては、第4章6で復元を試みたとおり、単弁1a型式の文様のある蓮華文鬼瓦（写真179・図33）を金堂に使用したと考え、将来、接合資料が出土することを期待したい。

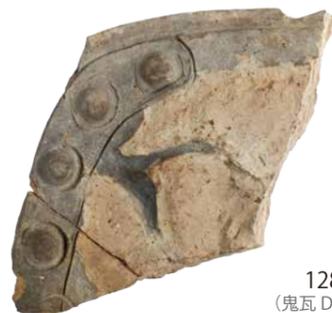
128 (鬼瓦D1種)

■鬼瓦D1種 珠文帯に竹管を使用するD種には、珠文の表現方法の違いから2種類が確認できたので、D1種とD2種に分けた。D1種は、珠文帯をへら書きの沈線で区画し、竹管の内側に半球状の珠文を配した鬼瓦で、破片5点が出土している。図34-128は右上部が残存し、地板の厚さは3.6cm。鬼面の造形は剥離して不明である。珠文帯の幅は3.3~3.5cmで、珠文は直径2.0cm、高さ0.6cm、竹管径2.6cmである。また、写真181(D1)に示したように、珠文の大きさ、形状は128と同じで、珠文帯の内側がへら書きの沈線、外側が幅1.4cmの内傾する外縁で区画するものも出土している。

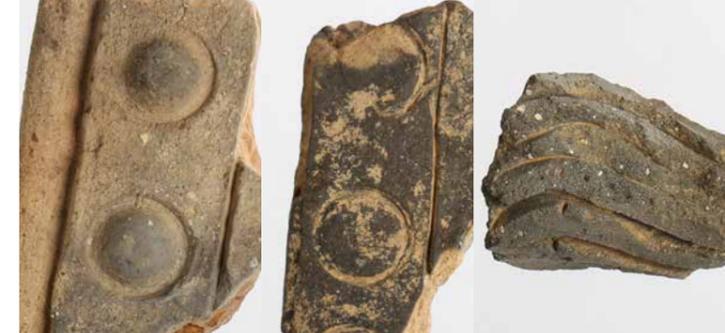
(D1) 半球状の珠文 (D2) 押し形の珠文 (E) ヘラ書きのうねり
写真181 鬼瓦D種・E種

■鬼瓦D2種 写真181(D2)。珠文帯をへら書きの沈線で区画し、竹管の押し形で珠文を表現する鬼瓦である。竹管の直径は2.4cm。小片1点が出土するだけで部位は不明だが、穿孔と珠文帯を区画するへら書きとは別の線刻がある。色調は黒色、焼成は軟質で、胎土に含まれる砂粒が少ない点は図34-128に似ている。

■鬼瓦E種 写真181(E)。髭か毛のいずれかひと房の破片で、うねりの表現にへら書きの沈線を用いるものである。第4次調査で金堂基壇上の2層(神社整備の造成土)から出土した。色調は暗灰色で焼成は堅緻である。へら書きの沈線でうねりを表現する特徴が現れるのは、鎌倉時代以降である。

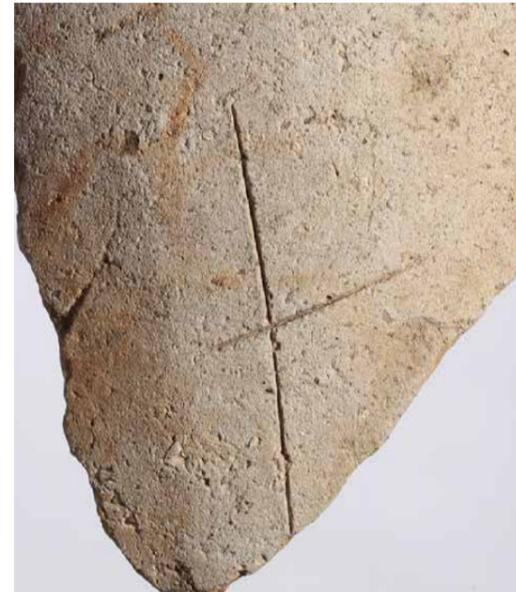
(141) 「×」

■ ヘラ書きの記号瓦 写真184・図36-141は「×」をヘラ書きする。14点が出土している。行基丸瓦4点、桶巻作り平瓦9点にあり、いずれも凸面に記すが、出土した破片が小さいため、それ以上位置が特定できない。
