王寺町文化財調査報告書 第19集

西安寺跡

発掘調査報告書

一舟戸神社境内編一

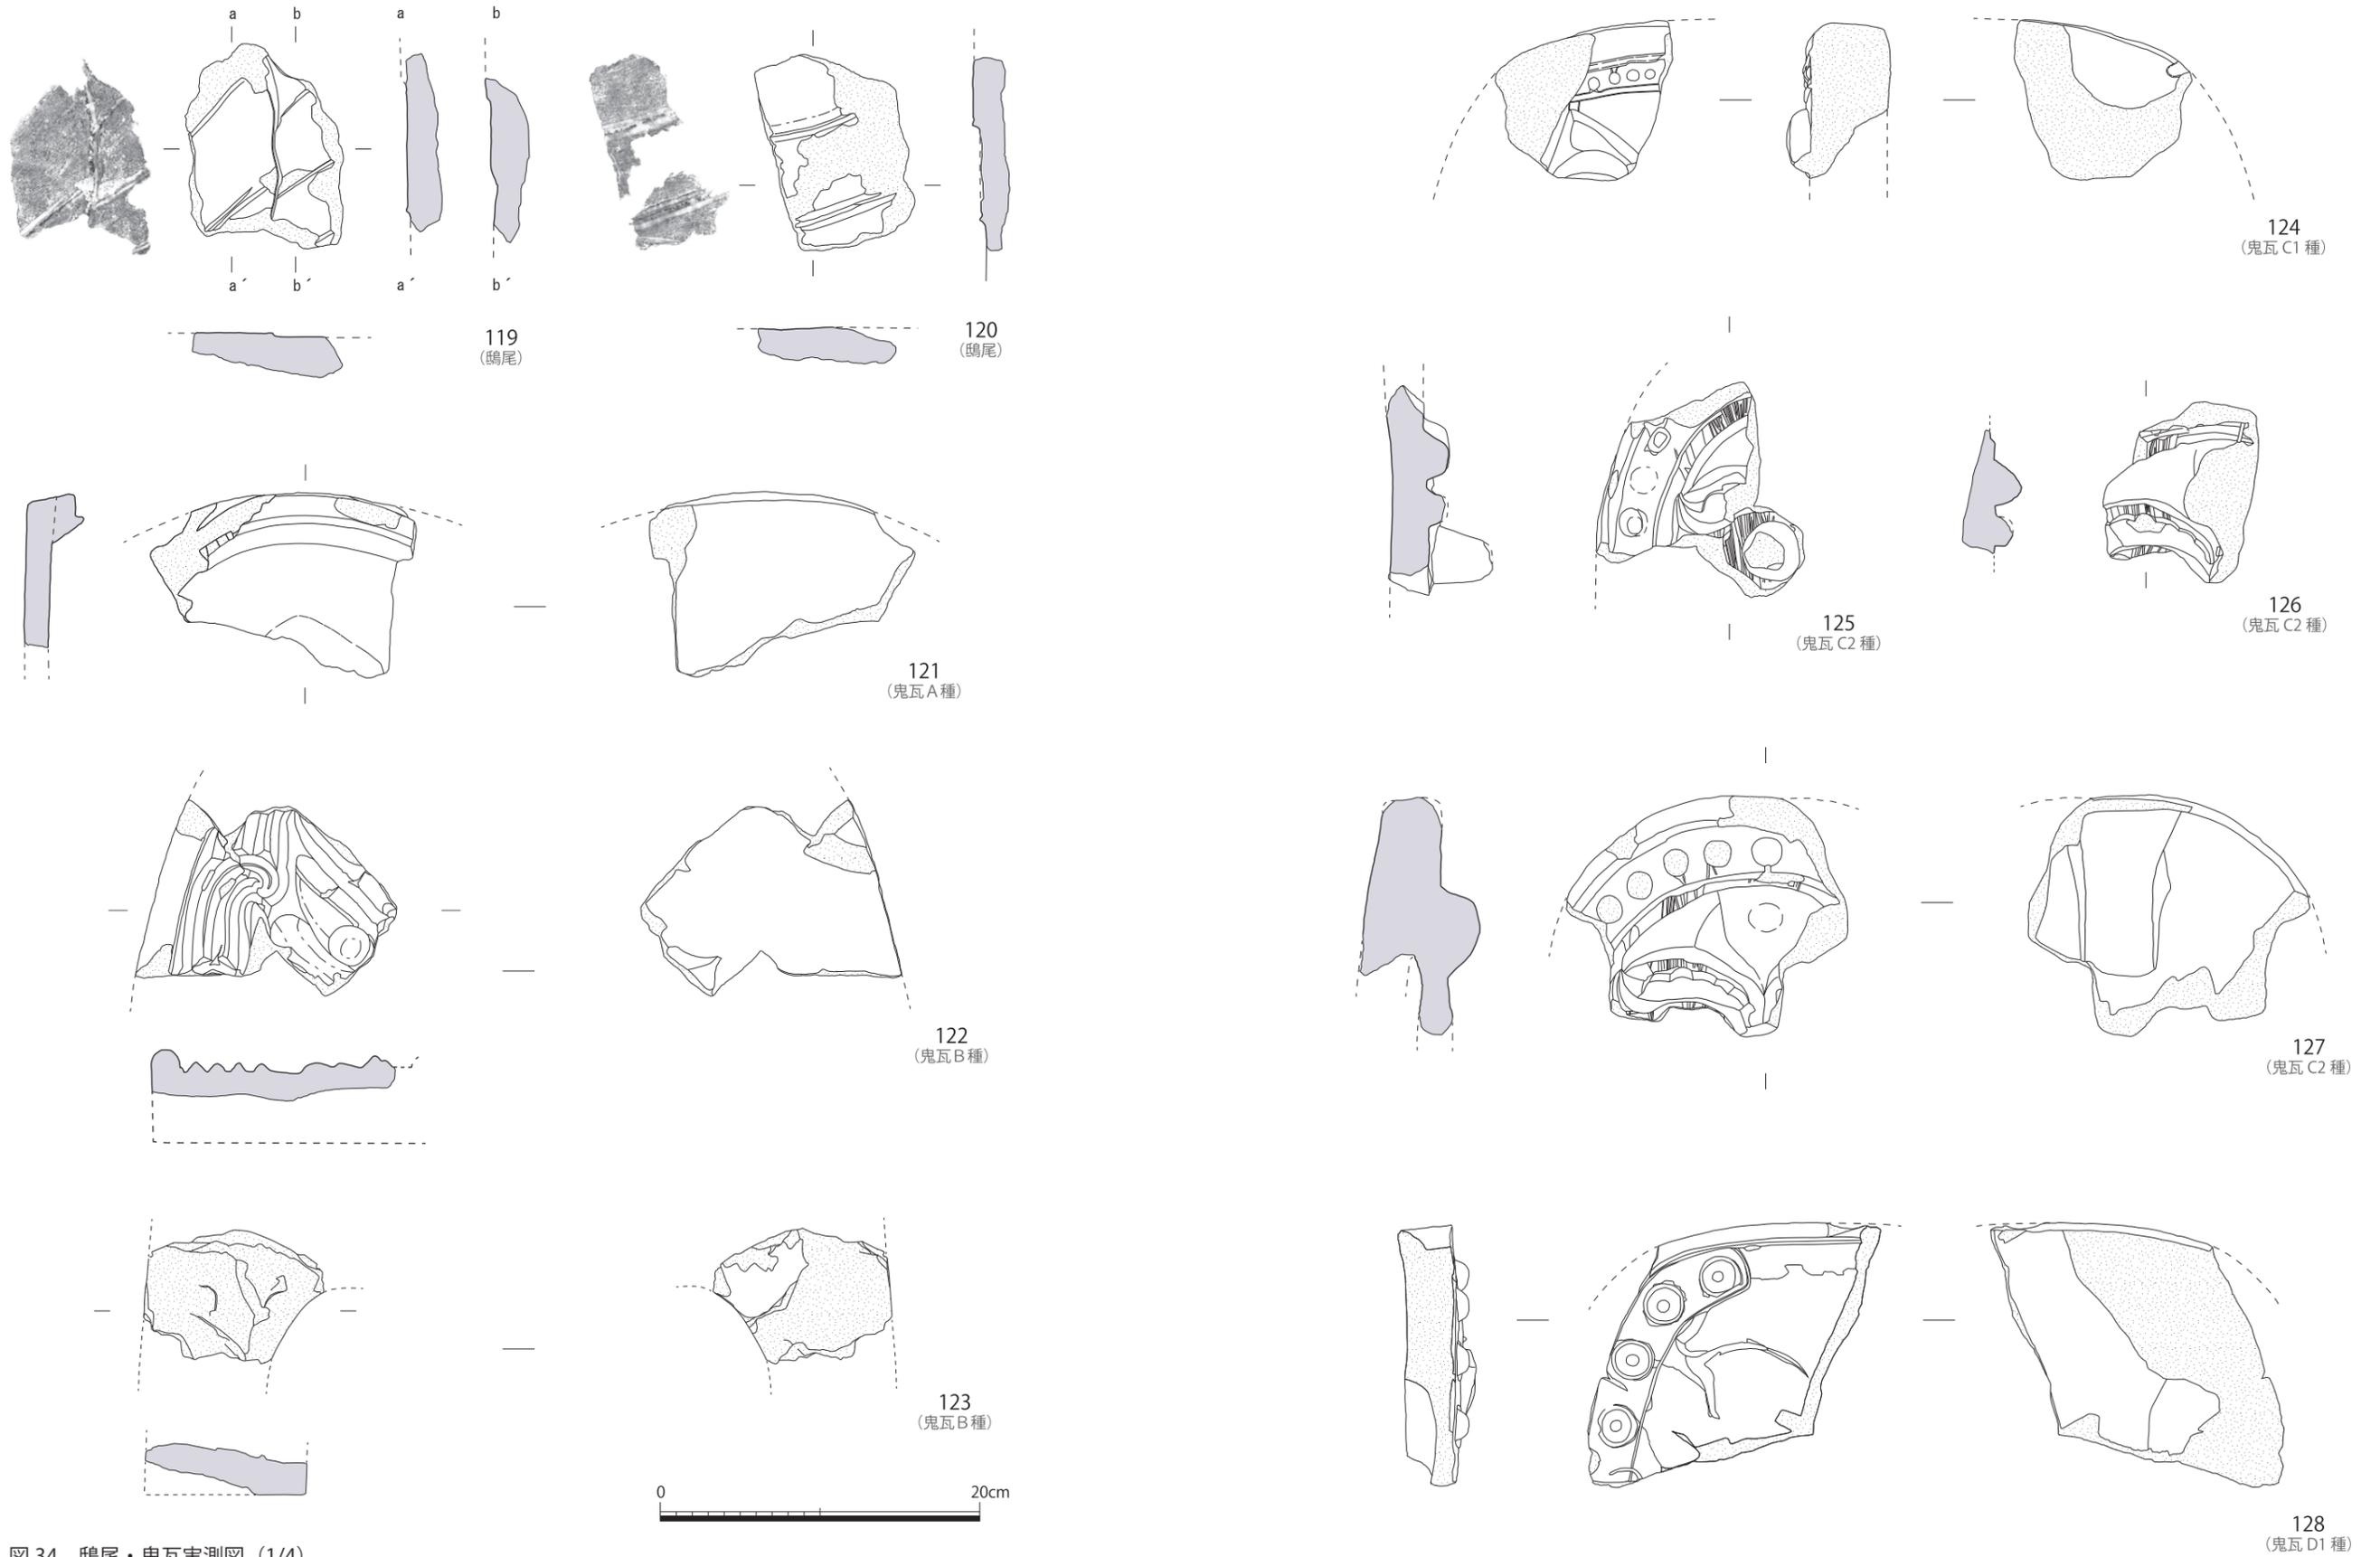
图 34 鴟尾・鬼瓦実測図 (1/4)

119は右側面の胴部から鱗部にかけての破片で、縦帯はなく胴部側が高い段によって鱗部と区画している。胴部は幅5.7cmの正段で、表面には段に平行するハケ目と段の上下に幅4～5mmのヘラによる沈線を引く。鱗部は根元で幅3.7cm、4.5cmと頂部側の段が幅広く、ヘラで正段を成形している。胴部と鱗部の段の位置は一致しない。裏面は剥離しており、現状の厚さは2.3cmである。

120は右側面の胴部の破片で、幅5.6cmの正段があり、丁寧なナデの後、上下に幅4～5mmの沈線を引いて段を際立たせている。裏面は剥離しており、現状の厚さは1.8cmである。この2点は、色調が黄灰色、焼成はやや軟質で同一個体の可能性が高い。百濟様式の鴟尾で7世紀前半の630年代の時期が考えられる。素弁4型式と胎土、焼成がよく似ている⁽¹⁾。

天理参考館に所蔵される鬼瓦の左眼の剥離部分に出土した破片がはまり込むものである。全体を縦32.8cm、横は最大33.5cmに復元できる。アーチ状の地板に鬼面を表現しており、眉毛と目が吊り上がり、円形の瞳を目頭に配している。髭は下から上へと巻き上げ、側縁には素縁の凸帯がめぐる。

■鬼瓦C1種 南都七大寺式系であるC種には2種類の鬼面が確認できたので、C1種とC2種に分けた。C1種は3点の破片が出土した。写真180・図34-124は1層(表土)からの出土で、アーチ状の地板に凸線で区画した珠文帯と三角形の眉毛のある破片である。天理大学附属天理参考館に西安寺跡出土として所蔵される鬼瓦に同じ特徴をもつものがあり、南都七大寺式鬼瓦のV式Aの系統を引くものである。珠文帯の幅は2.3cmで、直径0.7cm、高さ0.2cmの小ぶりの珠文が1.2cm前後の間隔で並ぶ。珠文の上部に範傷の凸線があり、天理参考館所蔵品と同範と考えられる。色調は赤褐色で、焼成は良好である。また、他の2点は、削形が部分的に残るものと左眉部分の破片で、色調と焼成は124と同じである。

■鬼瓦C2種 写真180・図34-125~127。製作には木製範型が使用されており、表面に木目状の範傷がある。地板はアーチ状で厚さは3.2cm。外縁はなく、幅3.1~3.6cmの珠文帯を凸線で区画する。眉毛の形状は外側に吊り上がり、上辺は波形となっている。破片3点が出土し、3点とも同じ部位の破片であるため、3個体の鬼瓦が出土したことになる。

■鬼瓦D1種 珠文帯に竹管を使用するD種には、珠文の表現方法の違いから2種類が確認できたので、D1種とD2種に分けた。D1種は、珠文帯をへら書きの沈線で区画し、竹管の内側に半球状の珠文を配した鬼瓦で、破片5点が出土している。図34-128は右上部が残存し、地板の厚さは3.6cm。鬼面の造形は剥離して不明である。珠文帯の幅は3.3~3.5cmで、珠文は直径2.0cm、高さ0.6cm、竹管径2.6cmである。また、写真181(D1)に示したように、珠文の大きさ、形状は128と同じで、珠文帯の内側がへら書きの沈線、外側が幅1.4cmの内傾する外縁で区画するものも出土している。

素弁蓮華文軒丸瓦、無文軒平瓦と同時期の丸瓦、平瓦は特定できていないが、鷗尾の破片が2点出土している。文様と胎土、焼成から同一個体のものであり、縦帯がなく胴部、鱗部の表現を段、ヘラ書きの沈線で表現することから7世紀前半の630年代と考えられる。同時期の素弁4型式の胎土、焼成ともよく似ている。素弁蓮華文軒丸瓦をはじめとしたこの時期の出土瓦は金堂に使用したもので、素弁蓮華文軒丸瓦と鷗尾の製作年代から、金堂を初めて建立したのは630年代といえる。

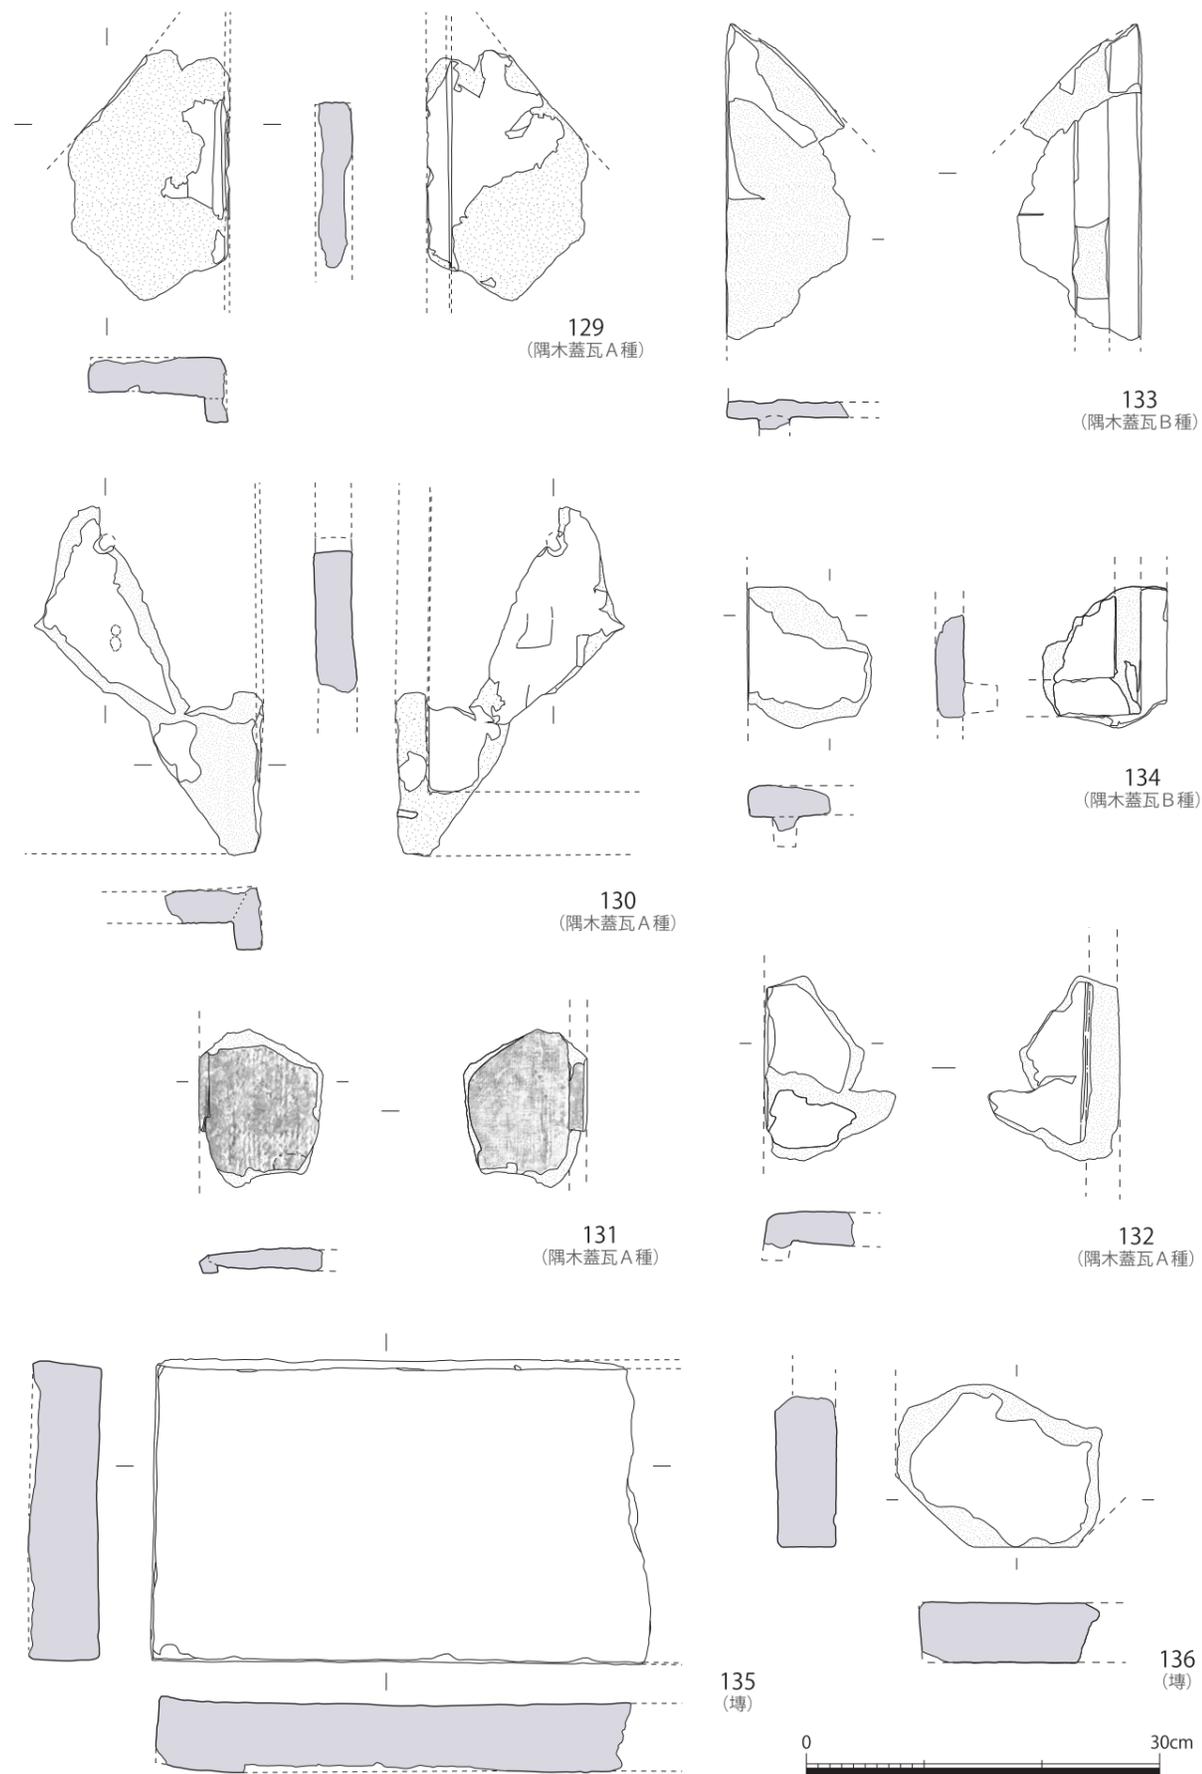
図35 隅木蓋瓦・埴実測図 (1/6)

■ 隅木蓋瓦A種 第7次調査で金堂廃絶に伴う堆積である7層から出土した。図35-129・130は蓋板の上面は平坦で、裏面の先端と両側に幅・高さともに2.0cmの凸帯を設け、掛かりとしている。側面に装飾はなく、表面に砂粒の移動が残るケズリを行っている。129には茅負を避けるため、斜めに切断する部分が残存する。130には隅木に固定する釘穴があり、そこを中心として復元すると幅25.5cm、内法は約21.8cmとなり、隅木の幅を約21cm前後に考えることができる。奈良時代後半のものと考えられ、破片すべての色調は黄灰色で、胎土も同じである。焼成もすべて良好で、同時期に製作されたものだろう。

図35-134は第9次調査3区の排土から採集したもの。先端角の部分が残存している。先端部分の凸帯は幅2.7cm、側面の凸帯は幅2.0cm。凸帯は接合面で剥離しており、剥離面には細かい砂粒が付着している。これら2点の胎土は砂粒を多く含まず、表面が黒褐色で内面が赤褐色を呈して焼成が軟質であるところが唐草21型式と共通している。

■ 博 38点の破片が出土した。図35-135は第7次調査の塔の北面、金堂廃絶に伴う堆積層である7層から出土した。平面形は長方形で幅25.5cm、厚さ5.9cm、長さ42.6cmが残存している。表面はほとんどが摩滅しており、線刻、装飾は認められない。色調は灰白色、焼成は良好である。図35-136には135度の角度をもつ角があり、八角形の博と推定できる。厚さ5.1cm。橙褐色で焼成は良好である。

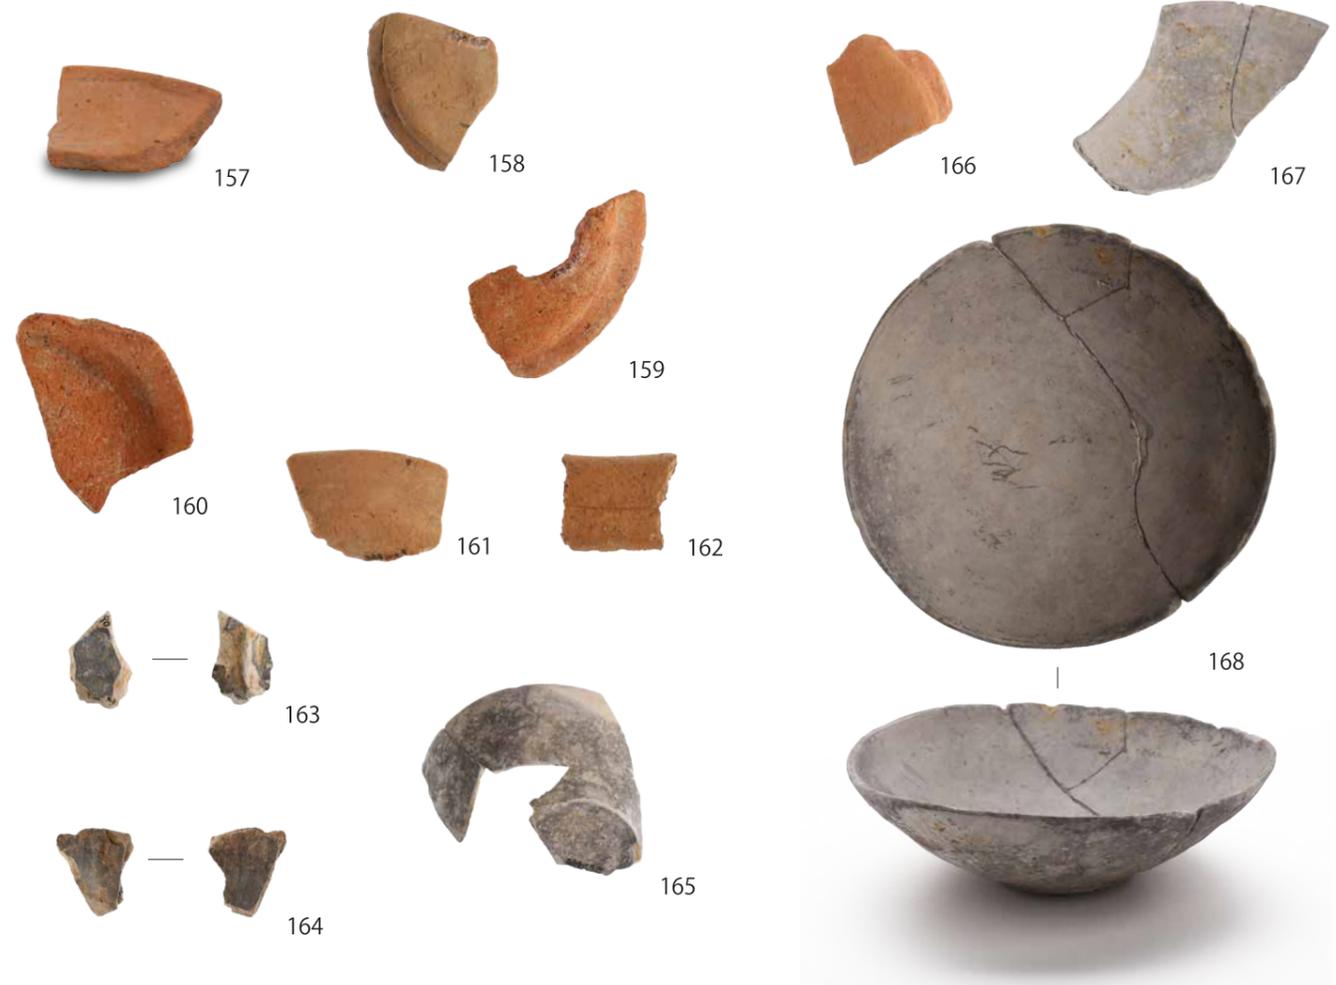
写真185 4層出土土器

■ **4層出土** 写真185・図37-157~165。4層は塔の基壇上から南面に堆積する炭・焼土で、瓦、土師器、須恵器、黒色土器、瓦器が出土している。4層は第3次、第7次、第10次調査2区で検出しており、第3次、第7次調査では4層の土をすべてふるいにかけて水洗浄し、遺物の回収に努めた。

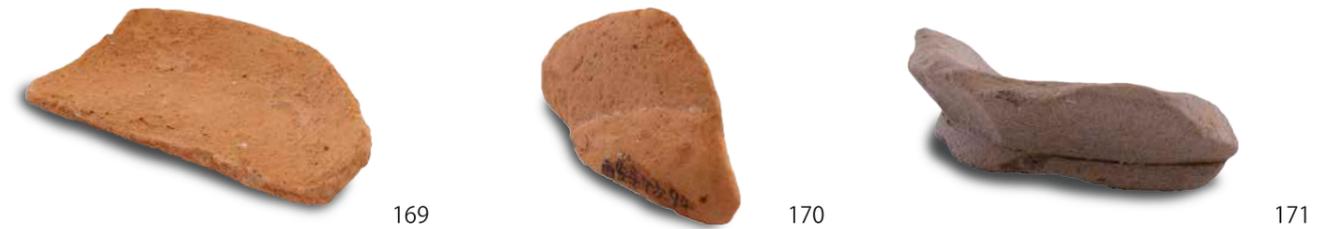
写真187 6層出土土器

■ **6層出土** 写真187・図37-169~171。6層は塔と金堂の間、塔の東面に堆積する洪水による砂層で、金堂廃絶に伴う7層が堆積した後、時間を空けずに堆積している。第7次、第8次1区、第9次調査3区で検出した。

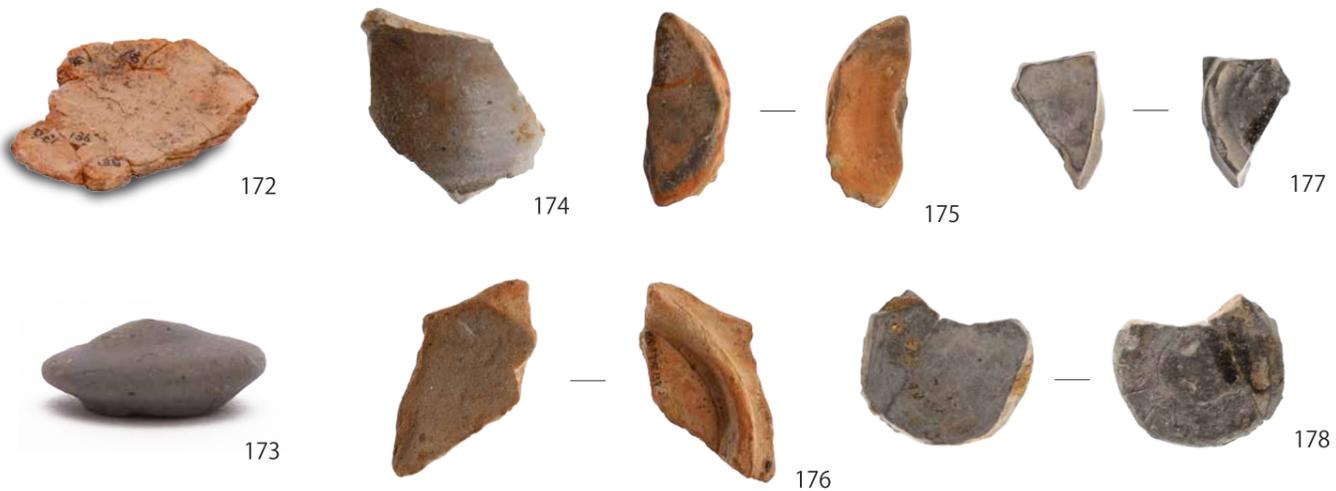
写真188 7層出土土器

■ **7層出土** 写真188、図37-172~178。7層は金堂廃絶に伴って屋根からすべり落ちた瓦を包含する粘土層で、塔と金堂の間から塔東面にかけて堆積する。第7次、第8次1区、第9次調査3区で検出した。

172は土師器皿で、口径10.0cm、器高1.0cmに復元できる。厚さは3mmと薄く、口縁が外反する。色調は灰白色で、11世紀後葉のもの。173は須恵器杯蓋の宝珠つまみで、174は灰釉陶器の壺頸部である。175・176は黒色土器の碗底部で、2点とも摩滅が激しくミガキが確認できないが、内黒で畿内系Ⅱ、Ⅲ類の底部と考えられ、9~10世紀代のものであろう。177・178は瓦器碗の底部。177は断面形が三角形の高台であり、川越編年ⅢAに当たる12世紀後葉~13世紀中葉のもの。178は内面見込みに暗文があり、高台は扁平で、川越編年ⅢC~3Eの13世紀後葉~14世紀前葉の時期に当たる。

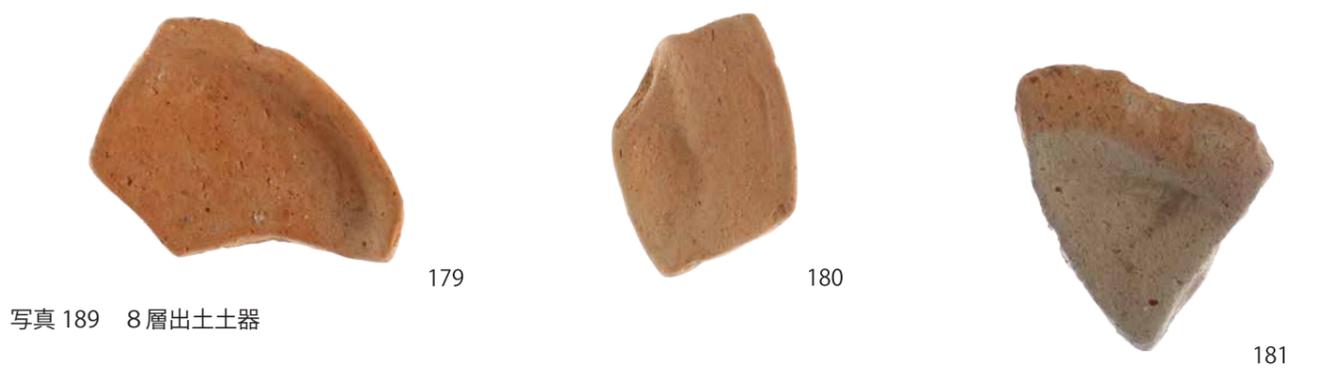
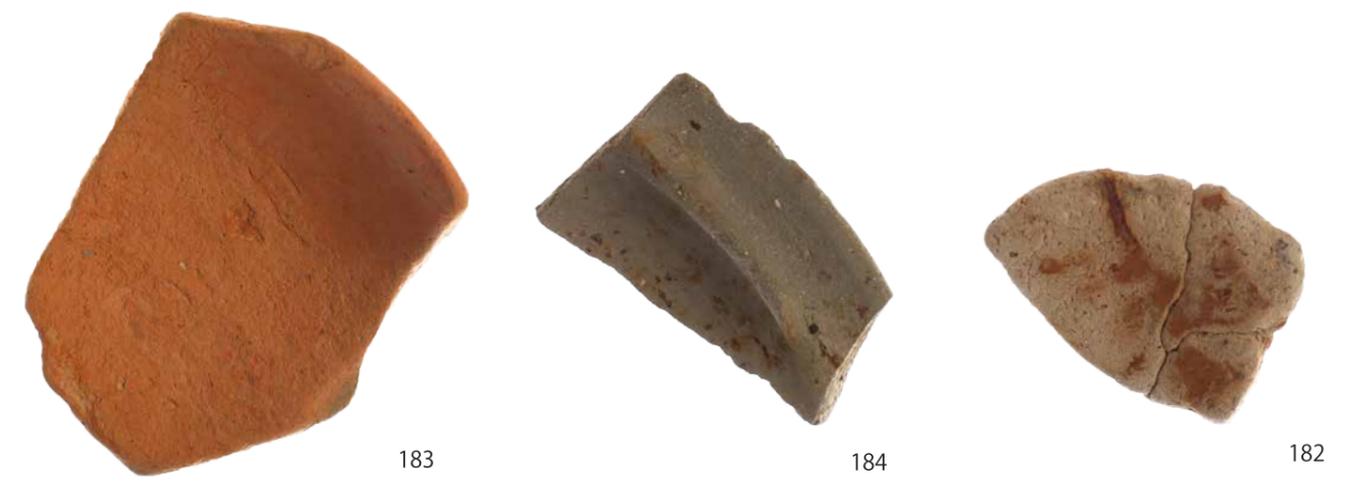
写真 190 東回廊雨落溝出土土器

■ 東回廊外側雨落溝出土 写真190・図37-181・182。東回廊外側の雨落溝には、7.5Y4/1灰色のシルト混じり中粒砂が約16cm堆積している。181・182の土師器皿が出土した。2点とも摩滅が激しいが、口縁が外反するての字口縁の皿と見られる。色調は灰白である。10世紀～12世紀初めのもの。

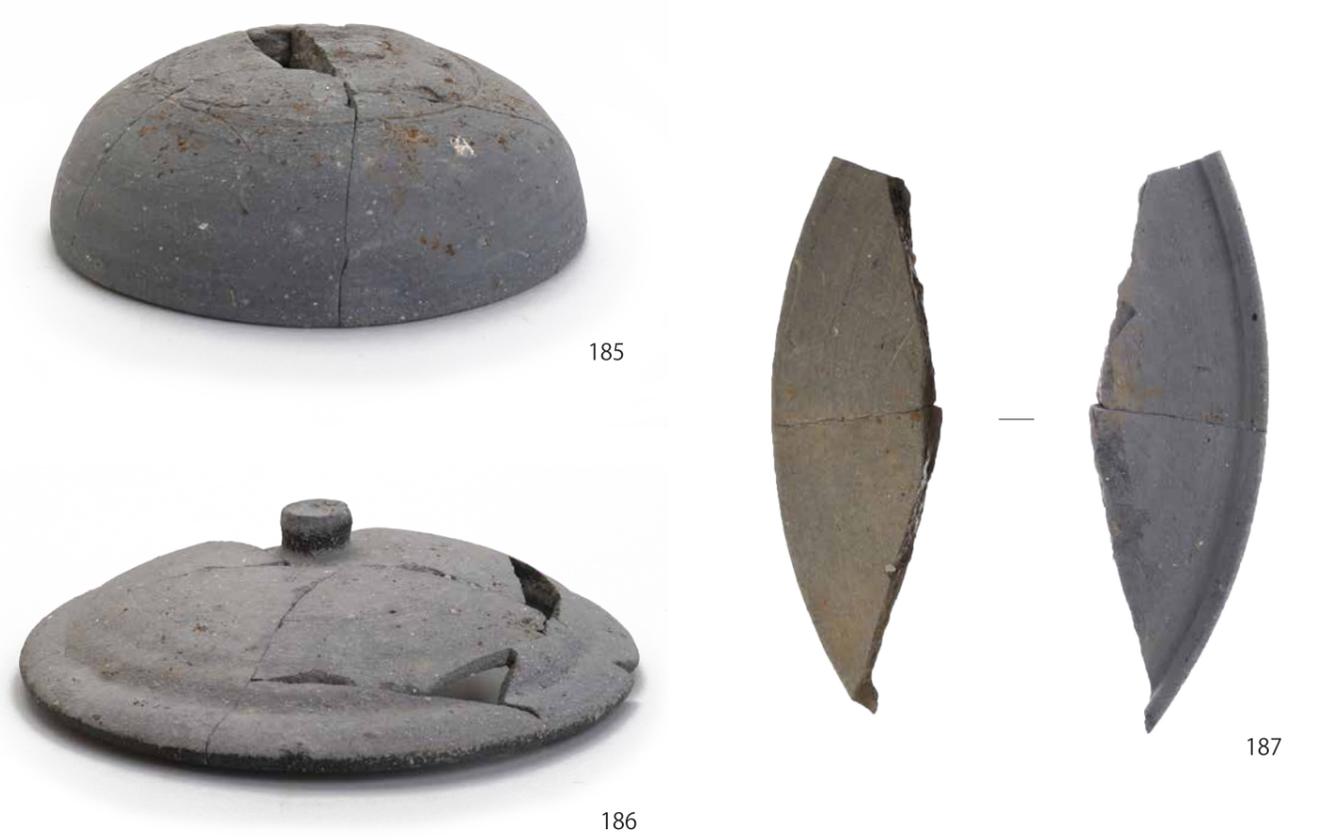
写真 191 12層出土土器

■ 12層出土 写真191・図37-183-186。12層は金堂の北方で標高が低くなっていた地山を版築工法で整地した層で、第9次調査1区で検出した。調査では、版築状整地層の厚さを確認するために3か所で先に深掘りした。

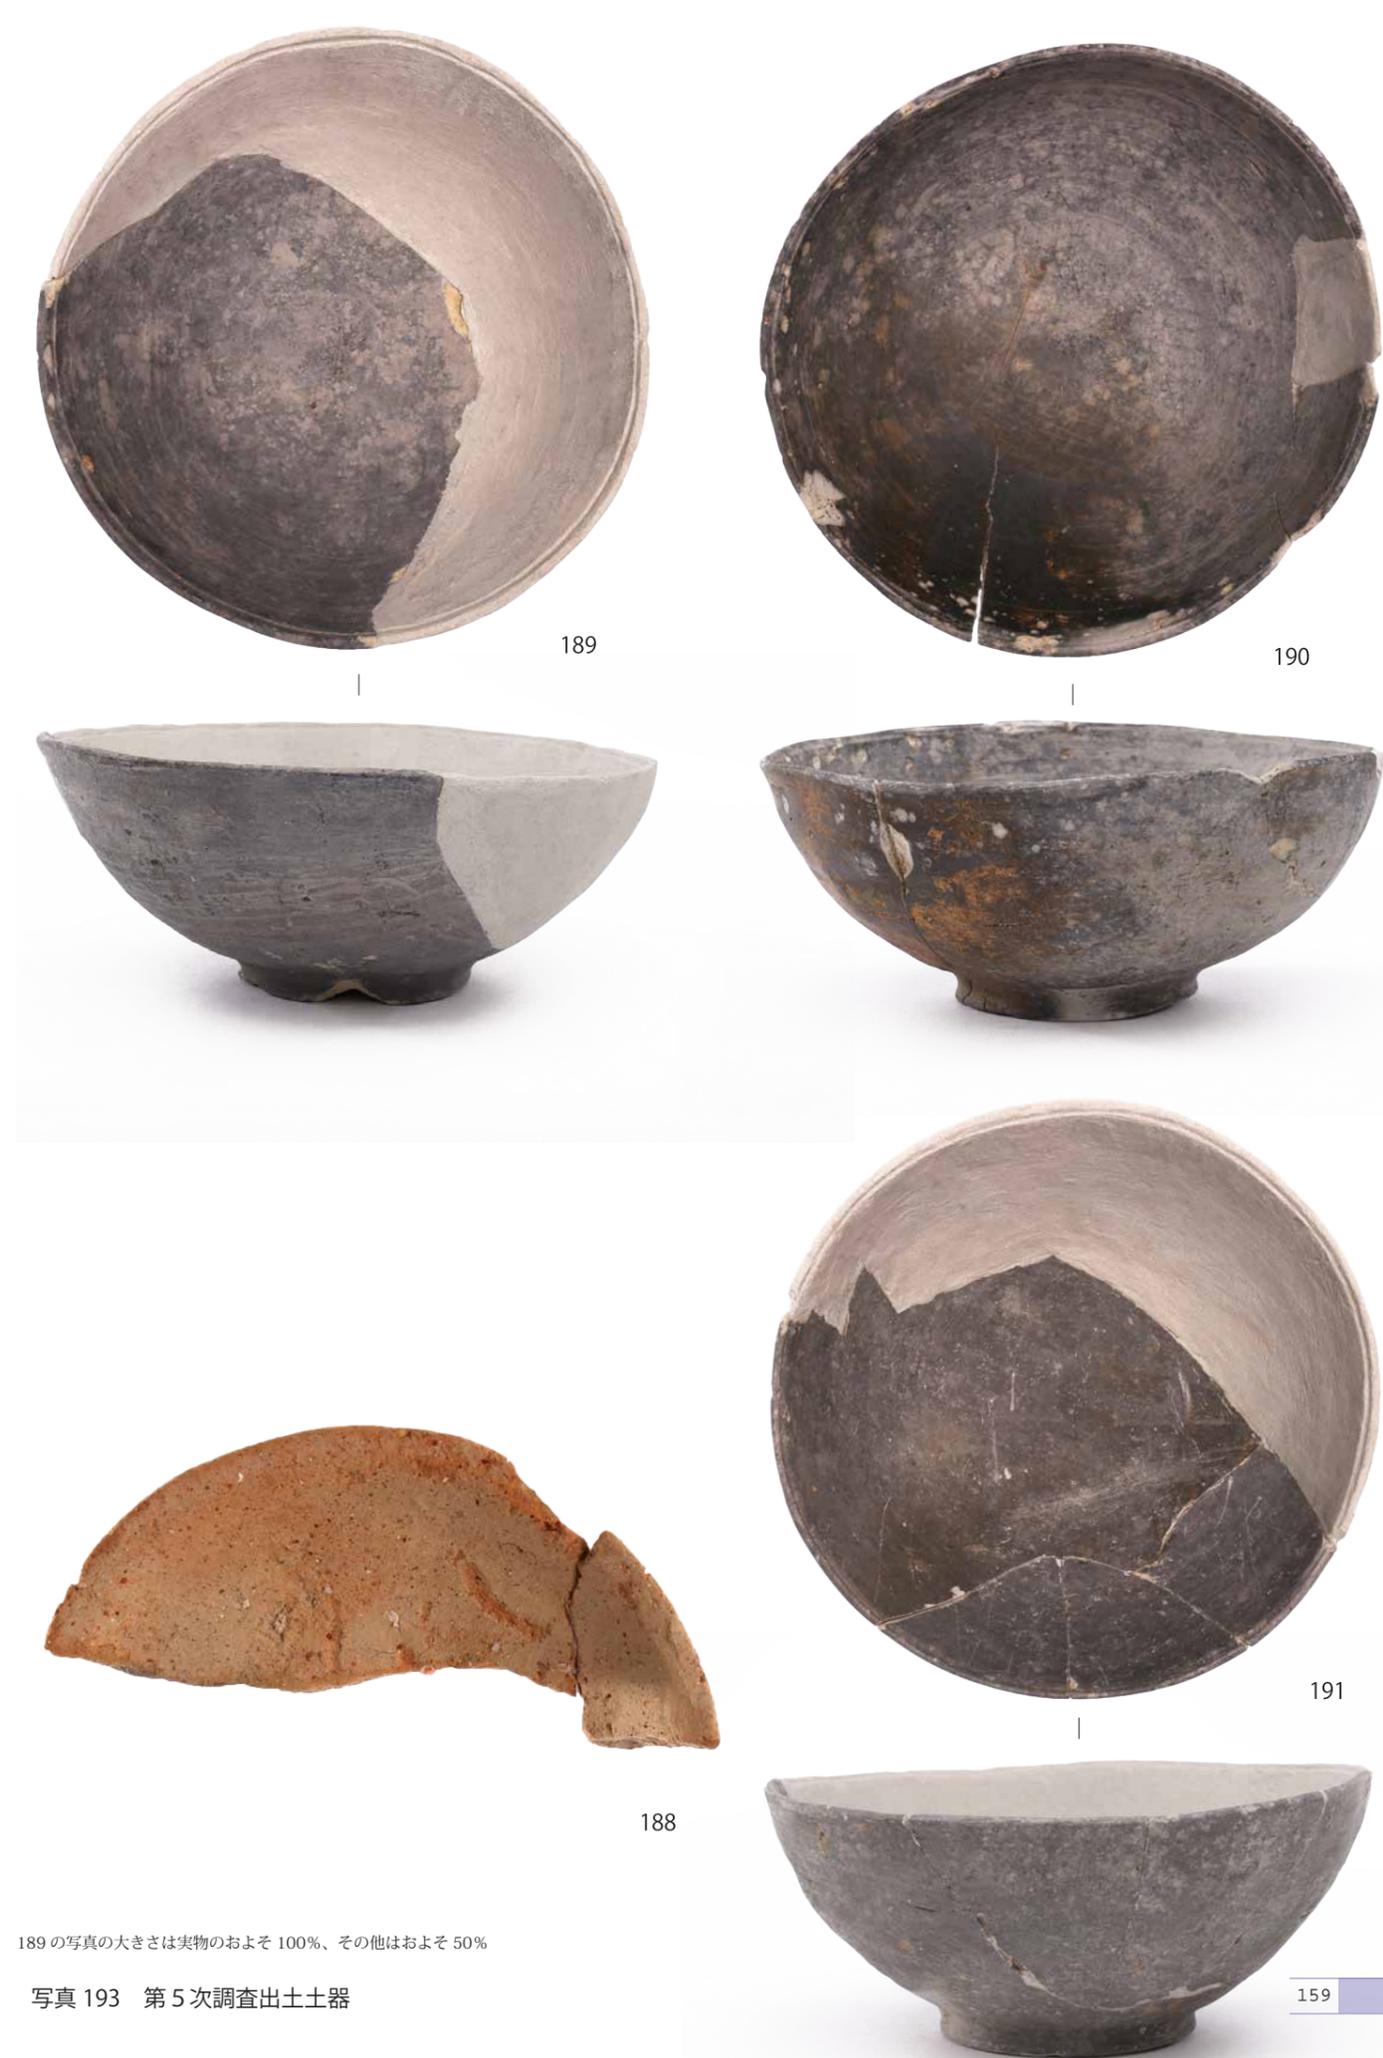
写真193 第5次調査出土土器

■ 第5次調査出土 写真193・図37-188-191。第5次調査では、古代の整地土の上面と地山面の2つの遺構面を検出した。古代の整地土上面で検出したSX01（用途不明遺構）は、調査区の北東隅にあり、北壁で70cm、東壁で250cmの大きさであった。埋土は暗灰黄色シルト～細粒砂で、瓦、埴、土師器、須恵器、瓦器が出土した。

188は土師器皿で、口径9.6cm、高さ1.9cmに復元でき、色調はにぶい橙色である。189は口径14.7cm（復元）、器高6.2cm。見込みに斜格子のヘラミガキがあり、外面は体部下半まで隙間の大きいヘラミガキがある。高台内部には焼成後に「×」が刻まれている。190は口径15.1cm、器高6.4cm。見込みのヘラミガキは斜格子で、外面のヘラミガキは体部上半にある。191は口径14.3cm（復元）、器高6.4cm。見込みには斜格子とジグザグに反復するヘラミガキが混在し、外面の口縁部にヘラミガキがある。瓦器碗は大和型で、川越編年第1段階B～Dに当たり、11世紀後半～12世紀初頭のものである。

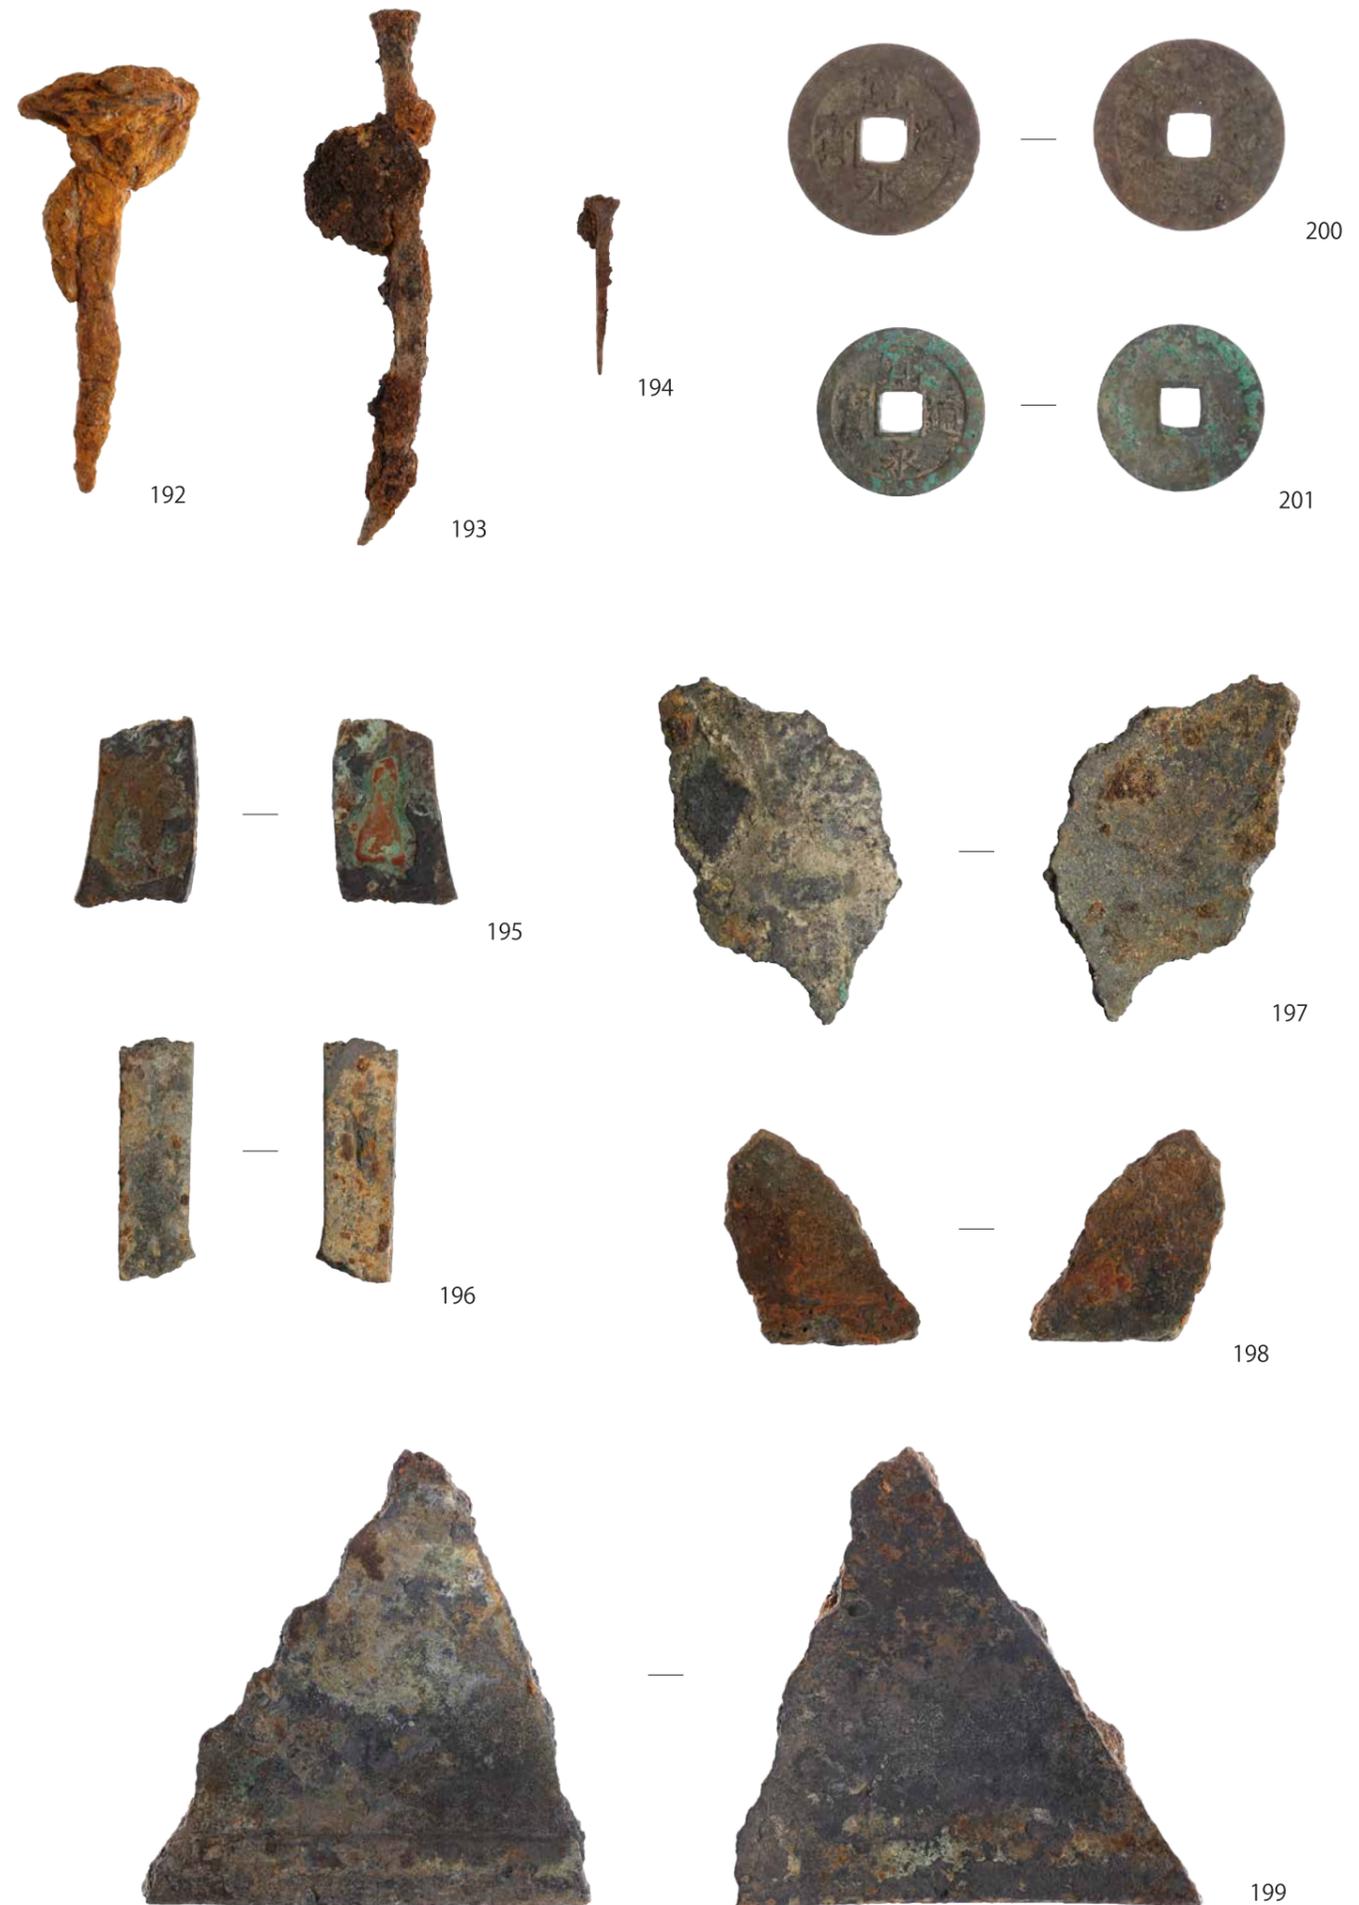
写真194 金属製品

■ **鉄製品** 写真194・図38-192~194。鉄製品として鉄釘が出土した。釘と見られる破片は83点あり、多くは錆が進んで棒状の小片となっている。第7次調査で全体形状のわかる鉄釘が出土した。192は金堂廃絶に伴う堆積層である7層から出土し、足の短いもの。193・194は塔基壇の炭・焼土層である4層から出土。193は長さ15.1cmで、釘身は一辺0.9cmの方形。194は巻頭で、長さ5.0cm、一辺0.3cmの方形である。

■ **銅製品** 写真194・図38-195~199。196は第7次調査の神社整備の造成土である2層、195、198、199は第10次調査2区の塔南面の4層、197は第3次調査の塔基壇上の4層からの出土である。195は幅3.0cm、残存長5.3cm、厚さ1.5cmの破片で、側面がゆるくカーブする。196は幅1.9cm、厚さ1.2cm、長さ5.9cmが残存する。直線的な形状だが、下部が湾曲し、やや厚みが増すことから、他の部位から枝分かれする部分に当たる。この2点は水煙の破片と考えられる。197は最大幅7.1cm、最大長9.3cm、厚さ0.5cmと薄い板状の破片で、やや湾曲している。198は擦管の破片である。幅

約4.8cm、高さ6.2cmが残存し、体部の厚さは1.2~1.4cm。端部内面は内湾し、外面が肥厚して1.8cmの厚みがある。端部の円弧は直径31.2cmに復元でき、上端はまっすぐ上方へ延びる。199は伏鉢の破片で、最大幅12.7cm、高さ12.4cmが残存し、厚さ1.6~1.9cm、重量1.2kgである。端部の円弧は直径69.4cmに復元でき、端面で直立させると、上端はやや内径する形状となっている。

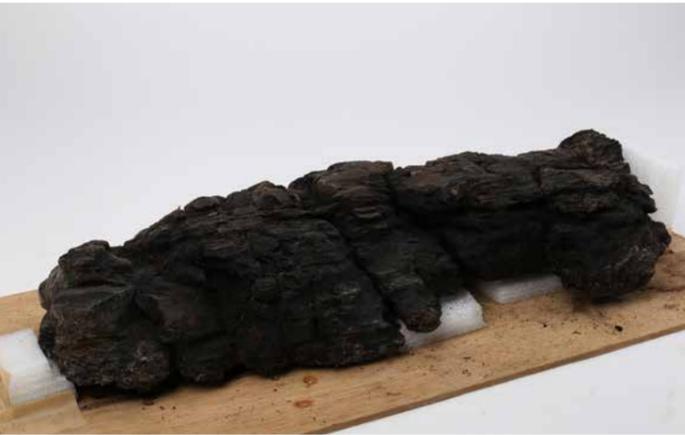
写真 195 炭化した塔の建築部材 1

写真195は塔南面の基壇外装から南へ1.3mの位置で出土した。幅9cm、残存長45cm、厚さ18cmの角材で、調査区に直交した方向で出土し、材は東壁内に続いていく。加工痕は確認できない。

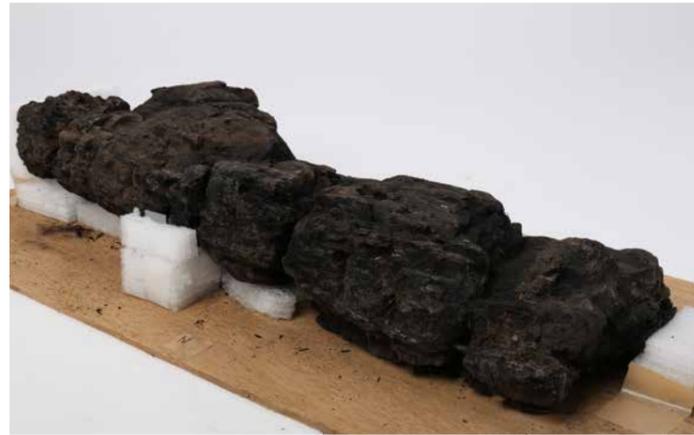
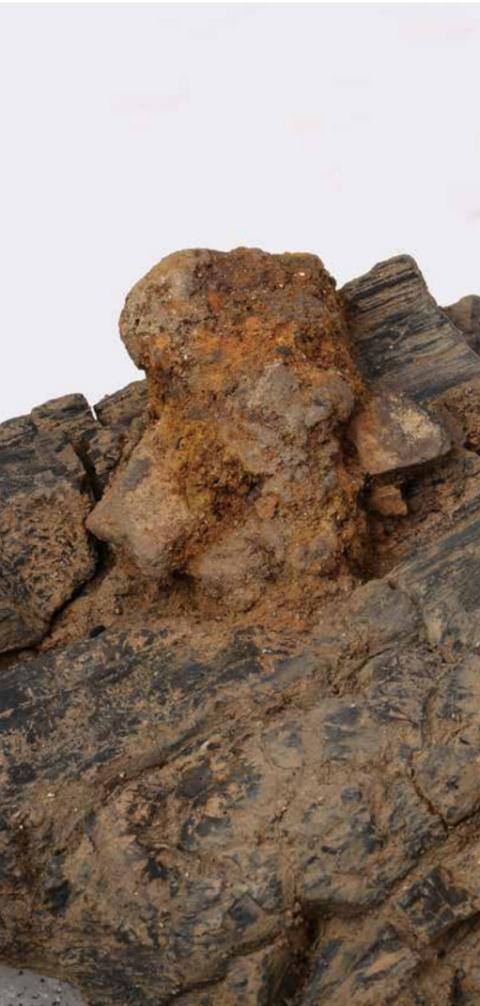
写真 196 炭化した塔の建築部材 2

写真196は調査区中央の西壁で出土した。長さ54.0cm、幅12.5cm、厚さ14.8cm。表面が残存する部分は少なく、片端は斜めに切断されているように見える。材には釘が打ち込まれており、釘は材のなかで屈曲し、先端が欠けている。

打ち込まれた釘

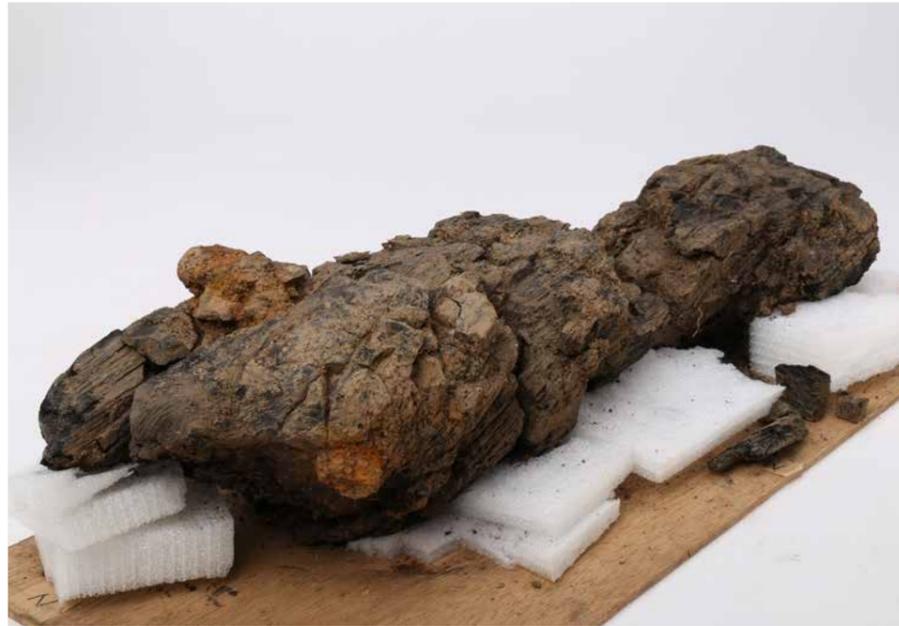
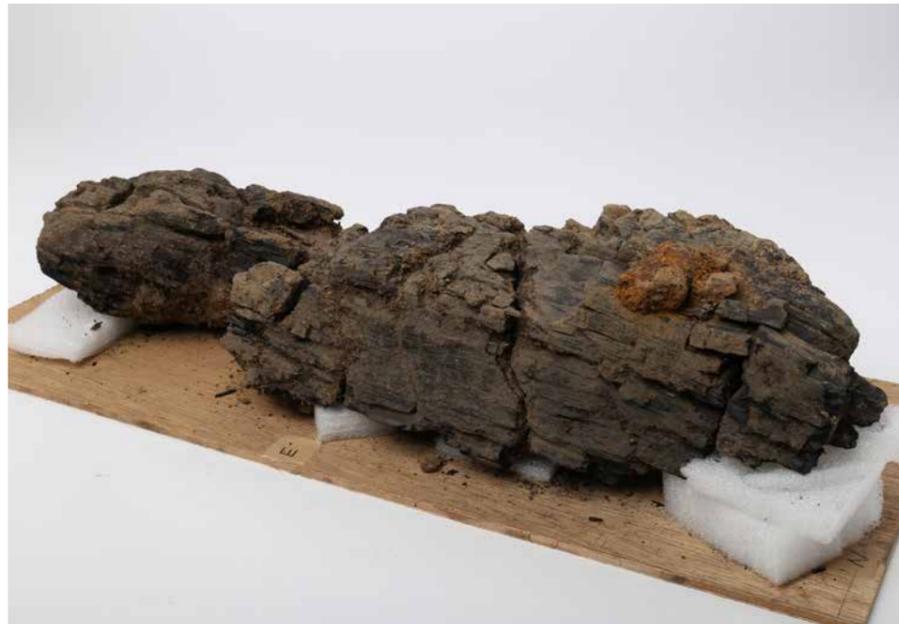
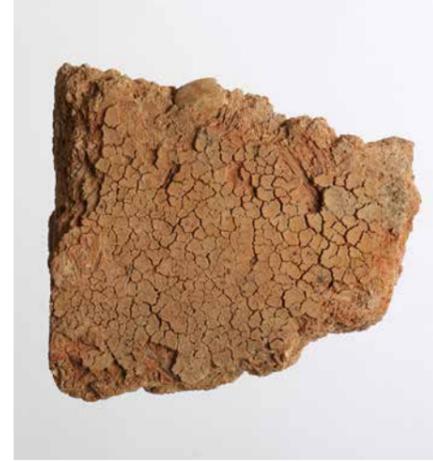
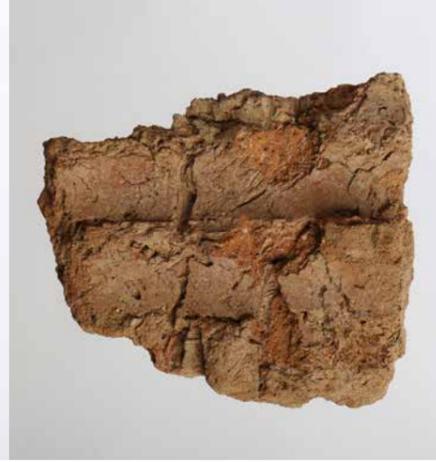
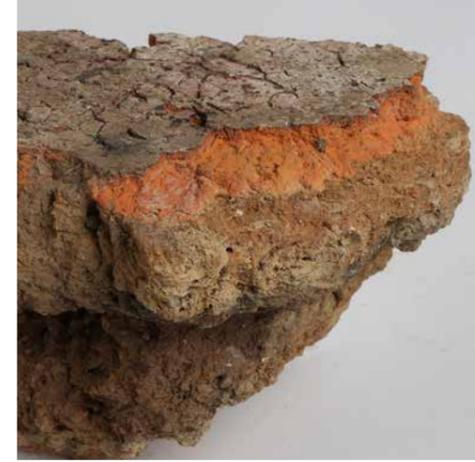
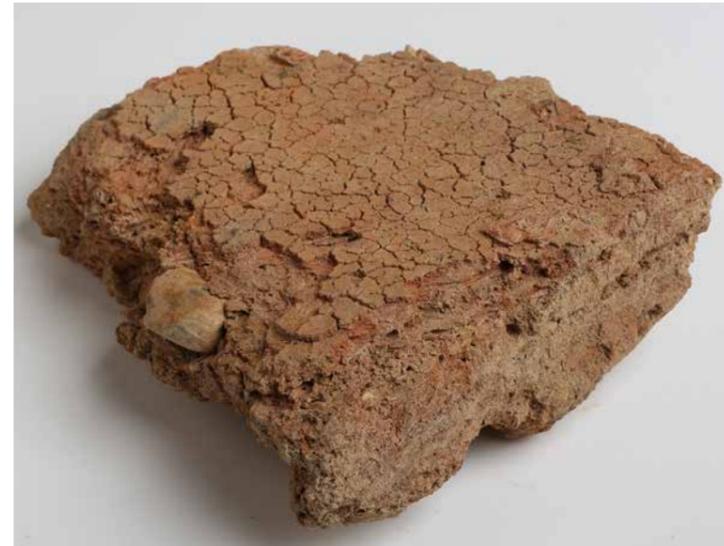
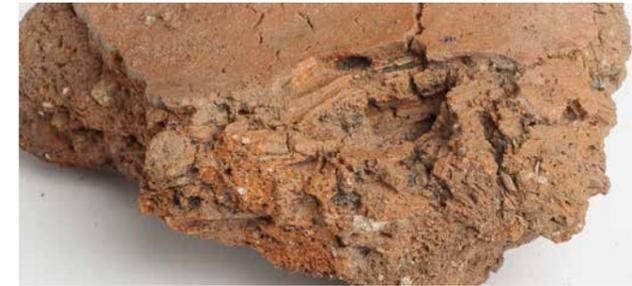
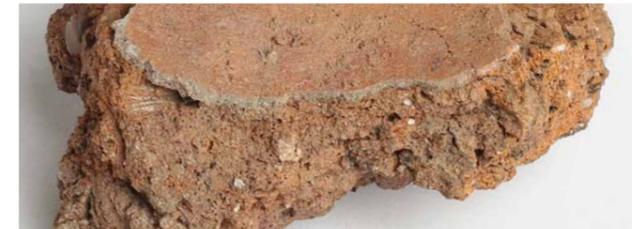
写真 197 被熱した様々な壁土

■ **壁土** 写真197。舟戸神社境内における調査区では、表土である1層、神社整備の造成土である2層、塔廃絶後の造成土である3層、塔基壇の炭・焼土の塵芥層である4層から焼土と化した壁土が出土し、その量はコンテナ75箱に及ぶ。とくに塔基壇上の4層からの出土が51箱あり、出土量の70%近くが塔の基壇上での片付け行為に伴うものである。それらのなかには、荒壁、中塗、表土塗、白土があり、スサを含む荒壁には木舞の痕が残る破片があった。また、白土には熱でガラス質となったもの、赤や黒の色が残る部分もあり、壁画である可能性も考えて分析を依頼したが、顔料の成分は検出されなかった。

同個体の表面と裏面の木舞の痕

荒壁から白土までが残るもの

壁土に含まれるスサ

被熱でガラス質になった白土

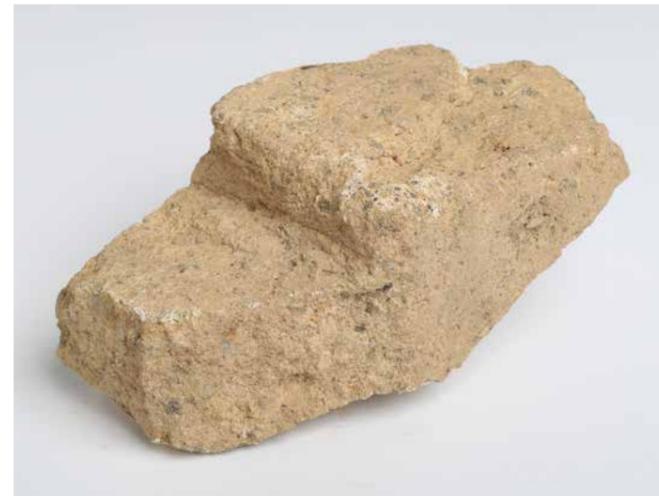
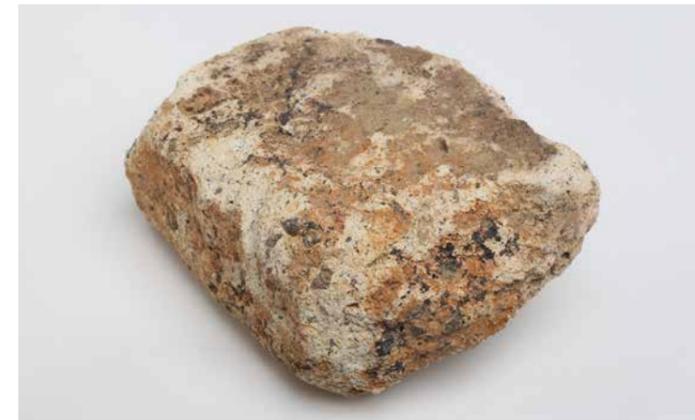
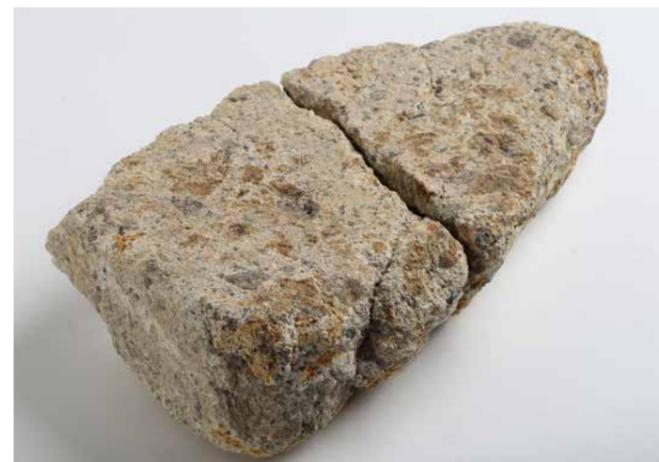
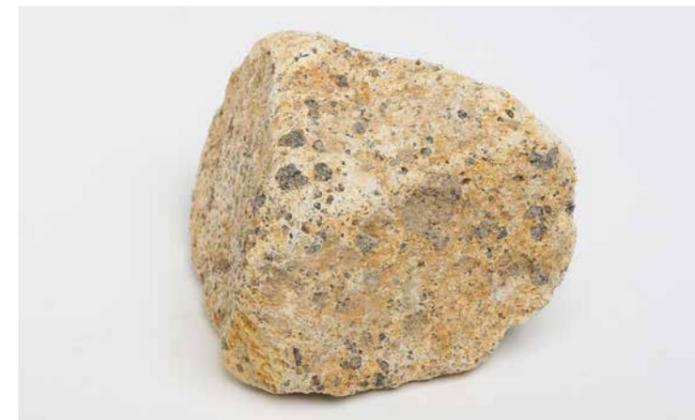
写真 198 加工痕跡のある凝灰岩

■ **凝灰岩** 写真198。塔の乱石積基壇のうち、残りの良い部分では葛石に凝灰岩が使用されていた。表面を平滑に整えたものもあり、創建金堂の切石積基壇外装を転用したことも考えられる。すべての調査を通じてコンテナ14箱、354点の凝灰岩が出土しており、総重量は約77.1kgである。こぶし大以下のものから縦28cm、横19cm、厚さ16cmに及ぶ大きさのものまである。平滑な面をもつのは60点、削り込みの加工痕跡があるものは3点あるが、使用箇所が推定できるものはない。採石は大阪府太子町の鹿谷寺跡北方付近と推定されている。

削り込み痕跡

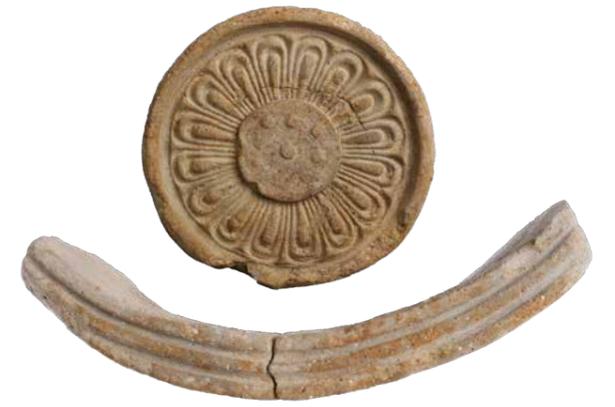
写真199 塔建立の単弁2型式と三重弧3型式

7世紀後半は、金堂北方では版築状の整地を行い、伽藍の整備が始まっている。検出した金堂と塔基壇の大きさは金堂に対し塔が大きいものであったことから、単弁1a型式と三重弧文軒平瓦の小型品で7世紀前半に建立した金堂の修理を行い、単弁1b型式、同2型式、同3型式と三重弧文軒平瓦の大型品で塔を建立したという流れが考えられる。とくに単弁2型式の図26-17と三重弧3型式の図27-61とは胎土、焼成が同じで、組み合わせさせて塔に使用したものだろう。
