王寺町文化財調査報告書 第19集

西安寺跡

発掘調査報告書

一舟戸神社境内編一

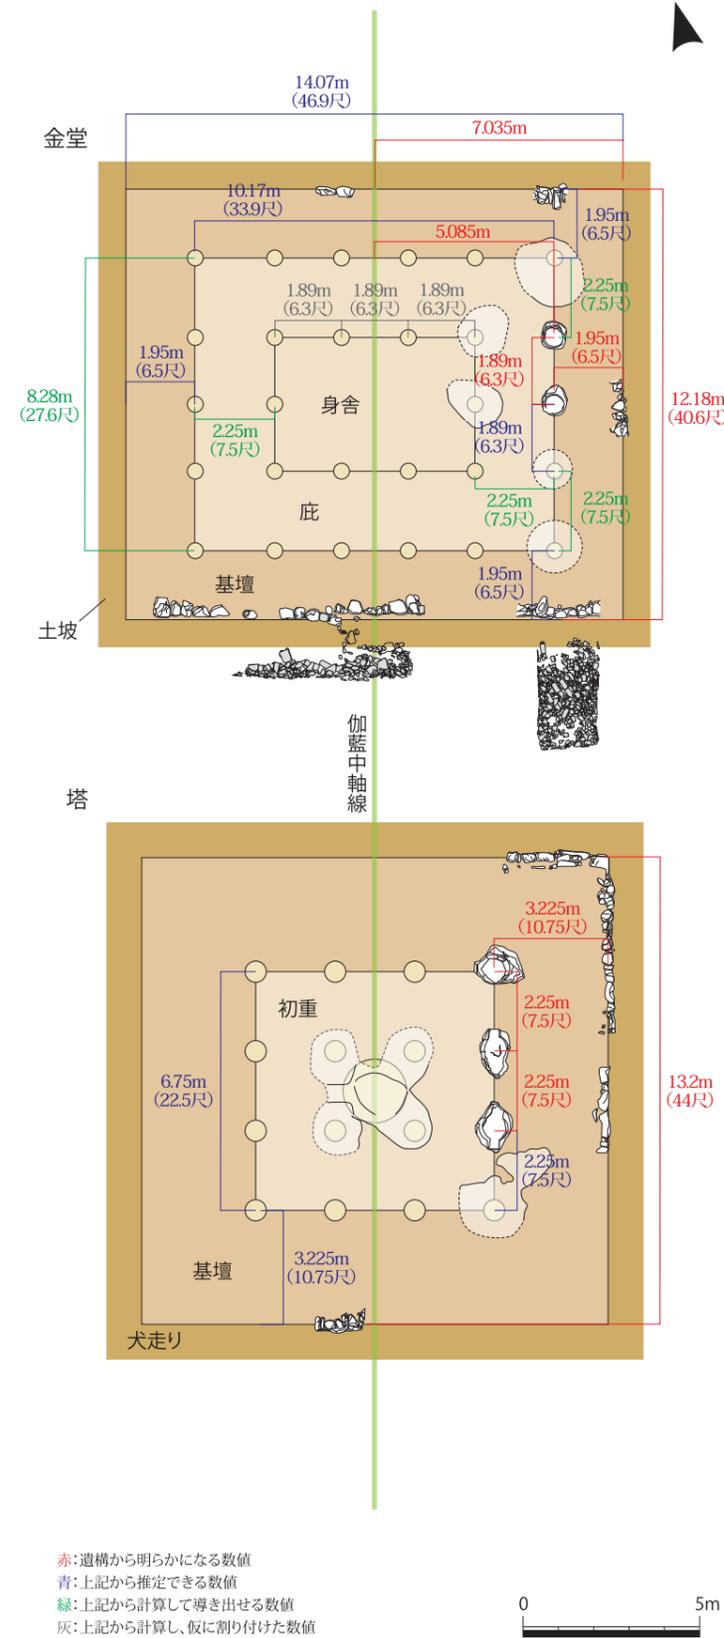
図40 塔と金堂の寸法復元 (1/200)

赤:遺構から明らかになる数値
 青:上記から推定できる数値
 緑:上記から計算して導き出せる数値
 灰:上記から計算し、仮に割り付けた数値

て1.89 m (6.3 尺) であるのに対して、庇の柱間
が桁行・梁行ともに2.25 m (7.5 尺) となる。身
舎の柱間に比べて庇のそれが大きい、基壇東端
から東面側柱礎石までの基壇の出が1.95 m (6.5 尺)
であること、梁行の中央2間分の柱間が検出した2
個の礎石から1.89 m (6.3 尺) であること、さら
に検出した基壇の北端から南端までの距離が12.18
m (40.6 尺) であることが明らかになっているた
め、このような庇の柱間が大きい建物の復元になる。
金堂の建物は桁行10.17 m (33.9 尺) × 梁行8.28
m (27.6 尺) の規模である。

検出した礎石1～3によって、塔は柱間が1間2.25m（7.5尺）の3間等間、一辺6.75m（22.5尺）の建物で、基壇の規模は南面と北面の外装基底で計測して一辺13.2m（44尺）である。これらの数値から造営尺は切りの良い1尺＝30.0cmと考えられ

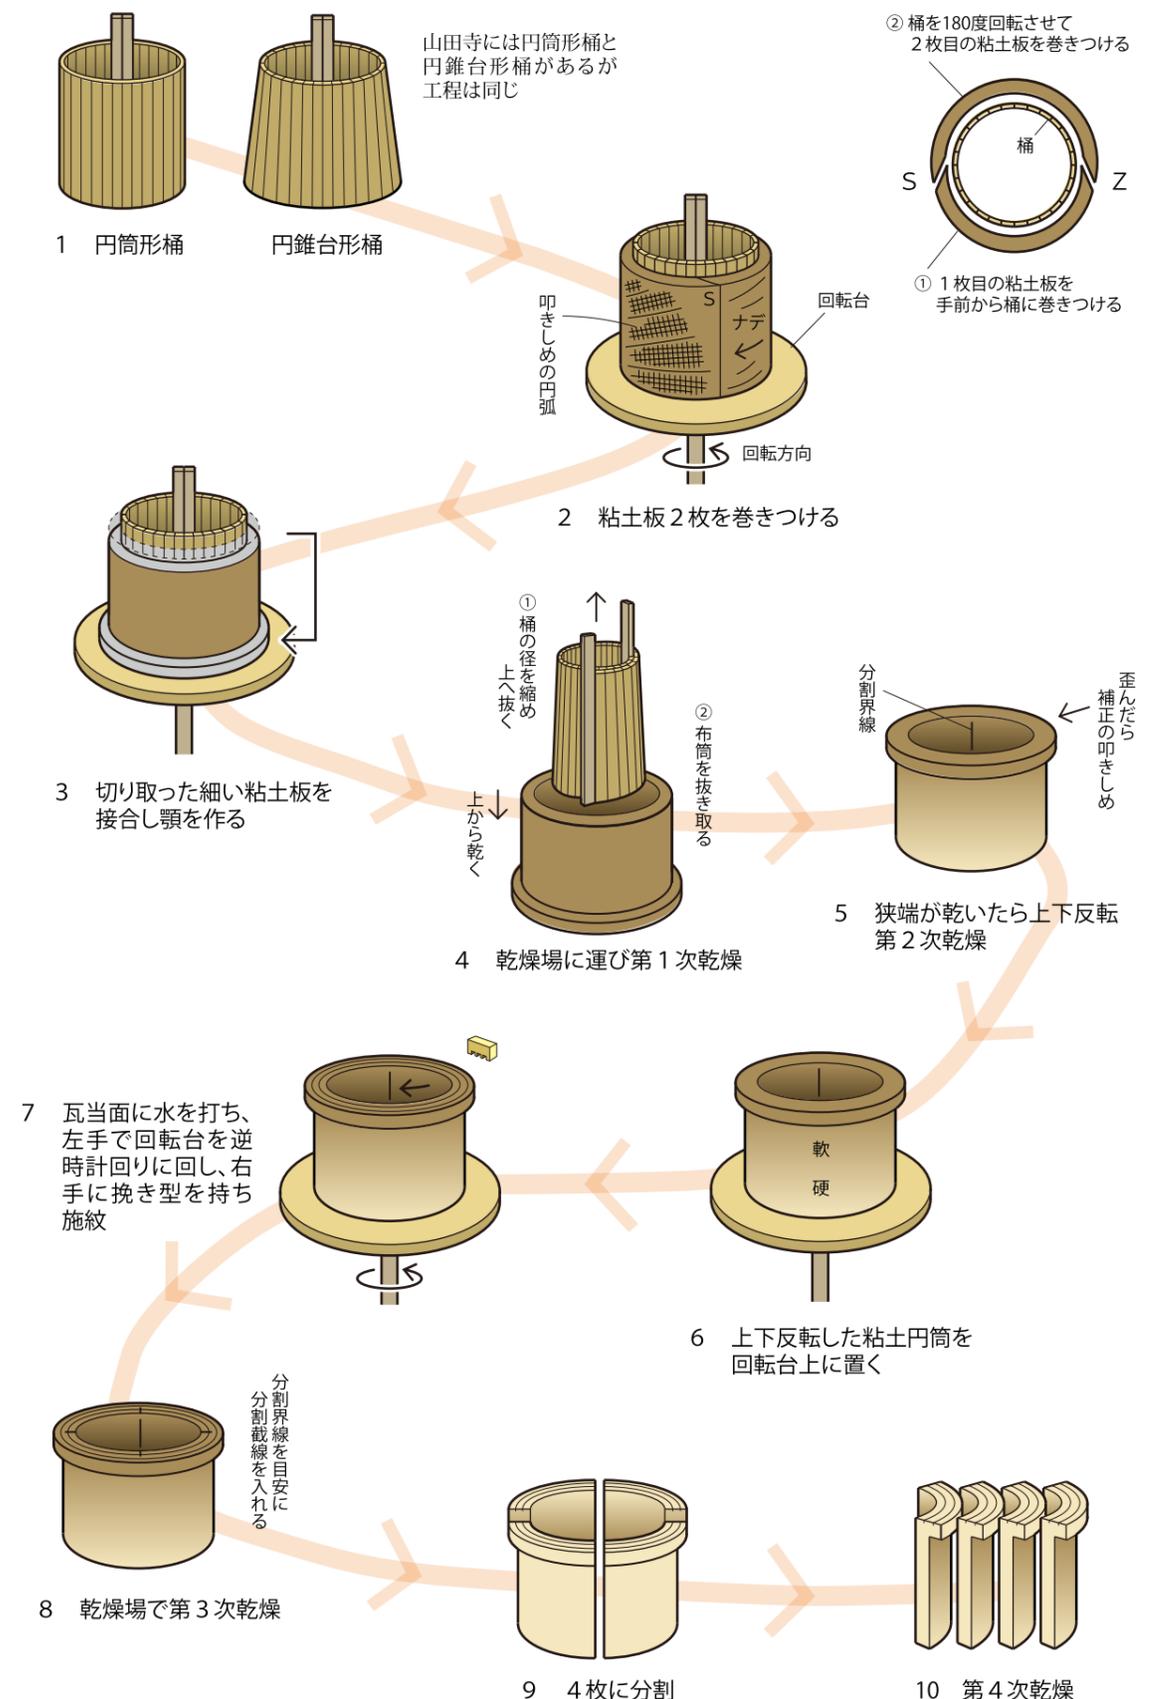
図 47 図解 山田寺出土四重弧紋軒平瓦の製作工程

9 ほぼ乾燥し終わったら、粘土円筒を外側から叩くなどすると、分割線に沿って 4 枚に割れ、軒平瓦 4 枚ができる。分割破面や側縁を削って形を整える（最終調整）。

10 瓦当面向上に向けた状態で並べ乾燥させる（第 4 次の最終乾燥）。完全に乾いた軒平瓦（白地）を屋内に保管し、焼成に備える。

このように、重弧紋軒平瓦は粘土円筒の乾き具合と湿り具合をこまめに見極め、最適の状態ですべて上下反転し、施紋、調整という工程を経て完成する。そもそも瓦は型を利用して同形態、同曲率の粘土製品を量産する必要があり、以上の工程はこうした目的を合理的に追求する過程で編み出されたのであろう。したがっ

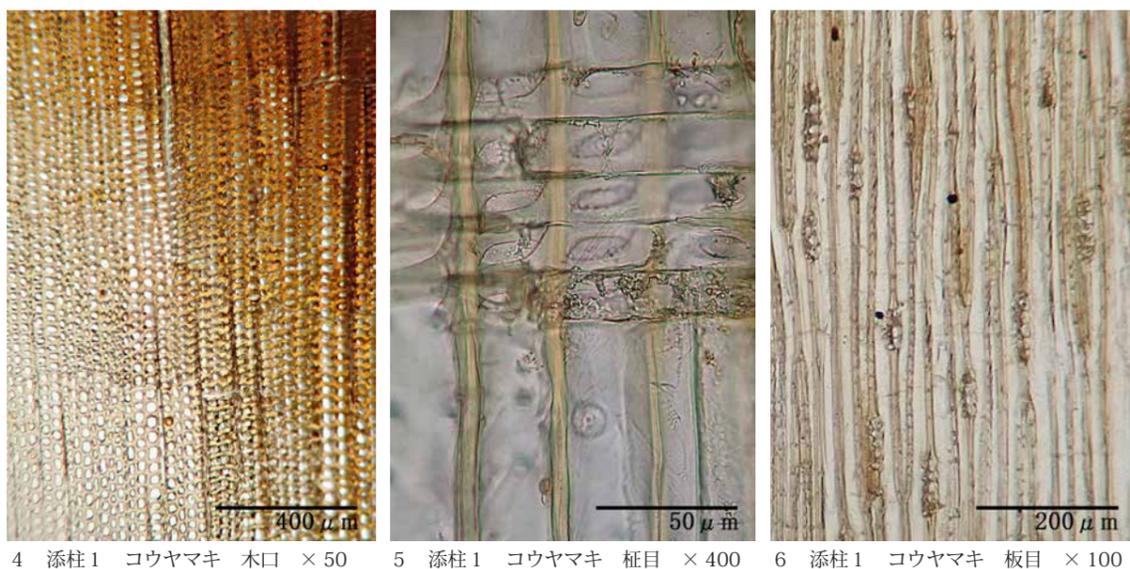
図49 出土柱材（木製灯籠）の樹種頭微鏡写真

1 主柱 ヒノキ 木口 ×50 2 主柱 ヒノキ 柁目 ×400 3 主柱 ヒノキ 板目 ×100

4 添柱1 コウヤマキ 木口 ×50 5 添柱1 コウヤマキ 柁目 ×400 6 添柱1 コウヤマキ 板目 ×100

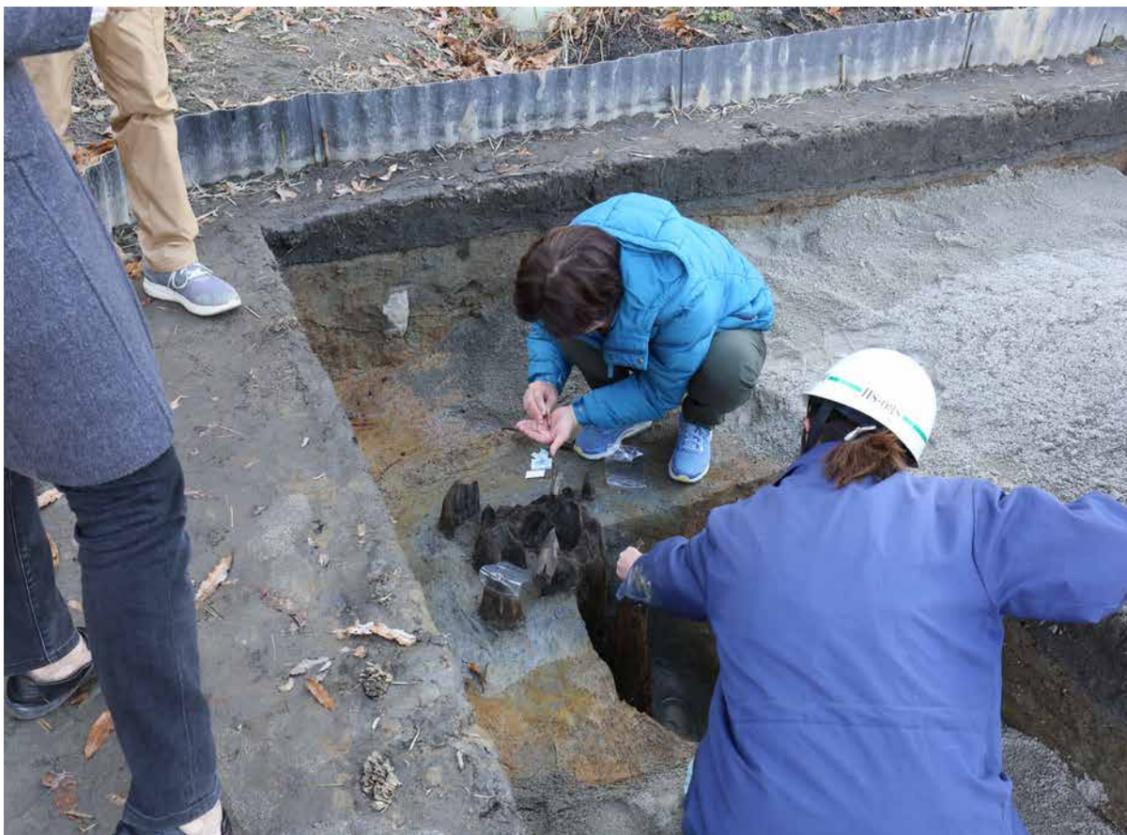
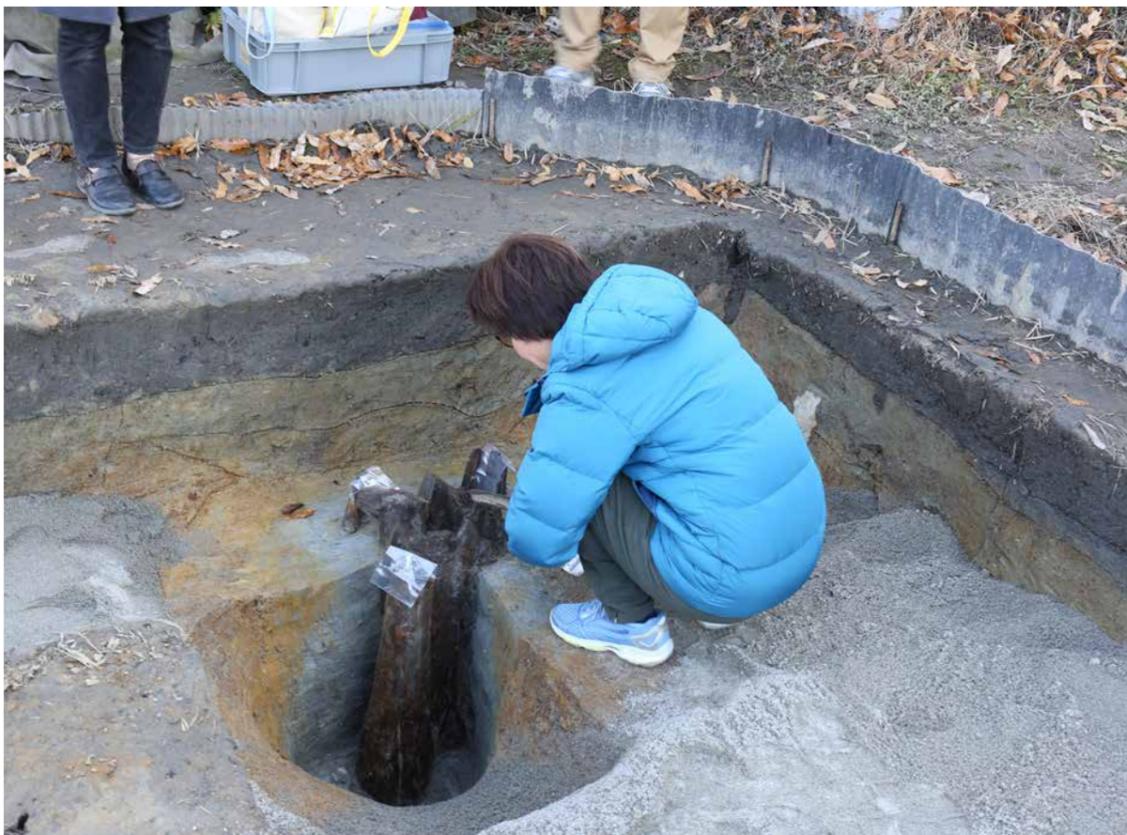
写真 205 出土柱材（木製灯籠）からのサンプル採取
