第3節 掘立柱建物

1. 概 要

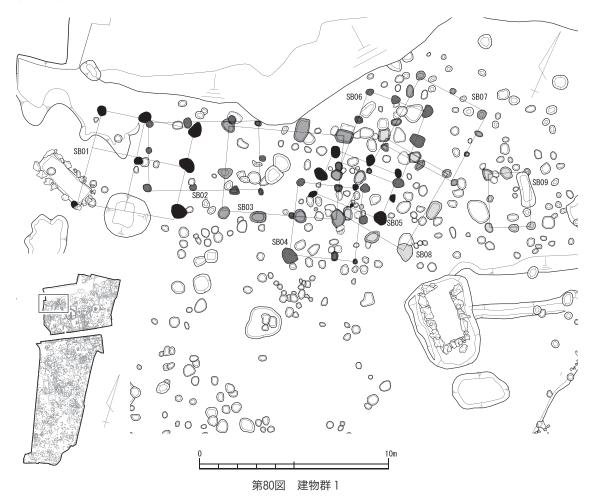
SB01からSB09の9棟の建物からなる(第80図)。北地区北西部に位置する。建物群2の北側にあたる(第79図)。

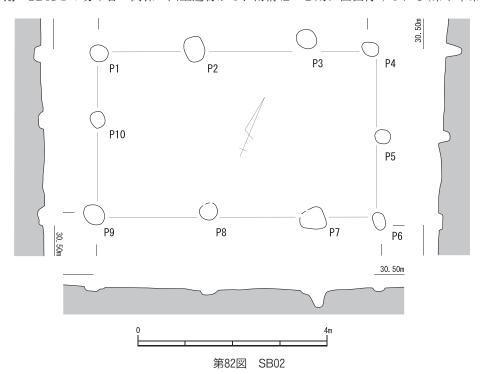
建 物 ほぼ東西方向に棟軸をもつ、梁行 2 間、桁行 3 間の側柱建物である (第82図)。建物全体が検出されている。梁行・桁行ともそれぞれ平行し、平面形はほぼ長方形に近い。ただし、北桁行と東梁行においては柱通りがやや乱れている。また桁行における柱穴間距離は南北とも一定ではない。両者とも東側の柱間が明らかに短くなっている。建物の規模は、西梁行 (P1-P9)で3.40m、南桁行 (P6-P9)で6.00mを測り、両者を基準とした平面積は20.40㎡である。南桁行の直交方向を基準とした棟軸方向はN22°30″Wを示している。各柱穴間の距離等は附表 1の通りである。

柱 穴 全ての柱穴が検出されている。柱穴の規模はほぼ同規模である。柱穴の平面形は、全体的に 円形もしくは楕円形傾向にある。埋土はいずれも黒褐色シルト質極細砂〜細砂1層からなる。柱痕を確 認できた柱穴は認められない。各柱穴の規模は附表1の通りである。

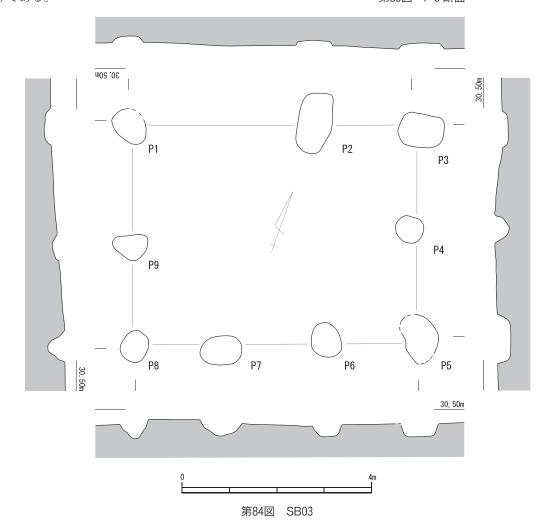
建 物 東西方向に棟軸をもつ、梁行 2 間、桁行 3 間からなる側柱建物である (第84図)。桁行・梁行とも平行関係にあり、全体的に整った平面形をなしている。柱通りも全体的に良好である。ただし、北桁行の 1 穴を欠いている。建物の規模は、南桁行 (P5-P8)で6.00m、西梁行 (P1-P8)で4.70mを測り、両者を基準とした建物の面積は28.20㎡である。また南桁行 (P5-P8)の直交方向を基準とした

柱 穴 北桁行の1穴を除く全ての柱穴が検出されている。柱穴の平面形は、隅丸方形傾向にあるものが目立つ。規模についても60cmを超え、全体的に大型である。いずれの柱穴においても柱痕は確認されていない。埋土は、いずれも黒灰色シルト混じり極細砂1層からなる。各柱穴の規模は附表1の通りである。

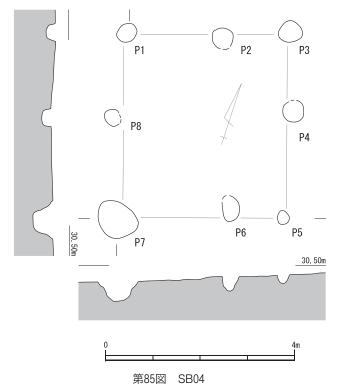
建 物 ほぼ南北方向に棟軸をもつ梁行 2間、桁行 2間の側柱建物である(第85 図)。梁行については平行関係にあるが、桁行については東西両側とも柱通りの乱れが認められる。平面形的には整った長方形をなしている。ただし、南北両梁行の中間柱が中間より東側に寄った位置にある。

建物の規模は、北梁行(P1-P3)で3.45 m、東桁行(P3-P5)で3.90mを測り、両者を基準とした建物の面積は13.45㎡である。東桁行を基準とした棟軸方向は、N17°30″Wを示している。各柱穴間の距離等は附表1の通りである。

柱 穴 全ての柱穴が検出されている。ただし、P2・P4・P6・P8は他の柱穴に切られている。 平面形は円形傾向にあるものが多く認められる。柱穴の規模はほぼ同規模であるが、P7のみ際だって 大型である。埋土はいずれも黒褐色シルト質極細砂〜細砂1層からなる。柱痕を確認できた柱穴は認め られない。各柱穴の規模は附表1の通りである。

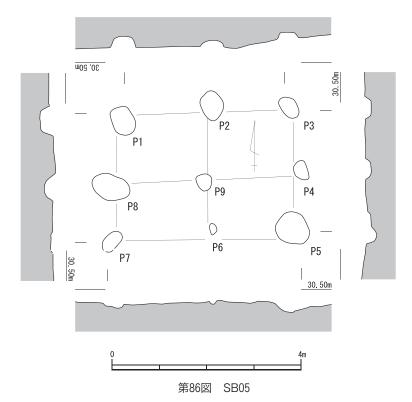
建 物 ほぼ東西方向に棟軸をもつ梁行 2 間、桁行 2 間の総柱建物である(第86図)。梁行・桁行とも柱通りに乱れが認められる。建物の規模は、南桁行 (P5-P7)で3.80m、東梁行 (P3-P5)・西梁行 (P1-P7)とも2.60mを測り、両者を基準とした平面積は9.88㎡と小型である。東梁行の直交方向を基準とした棟軸方向は、 $N1^\circ$ 00″ Wを示している。各柱穴間の距離等は附表 1の通りである。

柱 穴 全ての柱穴が検出されているが、その規模には差が認められる。P5・P8は70cmを超えるが、P9は40cm未満である。特にP6については極端に小型である。柱穴の平面形は、全体的に楕円形も

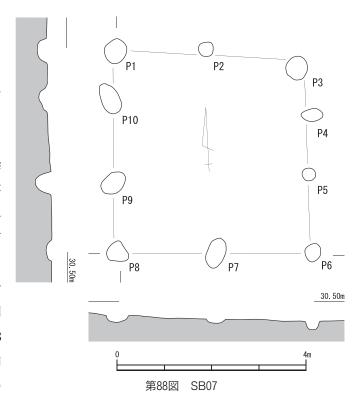
建 物 ほぼ南北方向に棟軸をもつ梁 行2間、桁行3間の側柱建物である(第 88図)。北梁行と東桁行の柱通りに乱れ が認められる。このため台形気味の平面 形をなしている。

建物の規模は、南梁行(P6-P8)で4.15m、西桁行(P1-P8)で4.25mを測り、両者を基準とした建物の面積は17.63㎡である。西桁行を基準とした棟軸方向はN3°00″Eを示している。各柱穴間の距離等は附表2の通りである。

柱 穴 全ての柱穴が検出されている。全体的に50cm以下が多く、小型の柱穴で構成されている。平面形は、楕円形傾向にあるものが多く認められる。埋土はいずれも黒褐色シルト質極細砂〜細砂1層からなる。また柱痕を確認できた柱穴は認められない。各柱穴の規模は附表2の通りである。

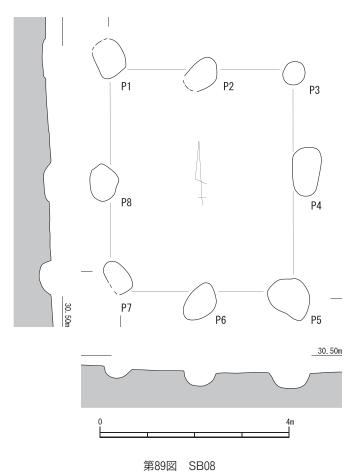
建 物 ほぼ南北方向に棟軸をもつ梁行 2 間、桁行 2 間の側柱建物である (第89図)。梁行・桁行ともに平行関係にあり、全体的に整った平面形をなしている。ただし、南北の梁行において柱通りの乱れが認められる。建物の規模は、南梁行 (P5-P7)で3.65m、西桁行 (P1-P7)で4.80mを測り、両者を基準とした建物の面積は17.52㎡である。西桁行を基準とした棟軸方向はN 3°00″Eを示している。各柱穴間の距離等は附表 2 の通りである。

柱 穴 全ての柱穴が検出されている。このなかでP1・P2・P7は他の柱穴に切られている。P3 を除いてはその規模は60cm以上を測り、全体的に大型の柱穴で構成されている。平面形は、隅丸長方形 傾向にあるものが多く認められる。埋土 はいずれも黒褐色シルト質極細砂〜細砂 1層からなる。また柱痕を確認できた柱 穴は認められない。各柱穴の規模は附表 2の通りである。

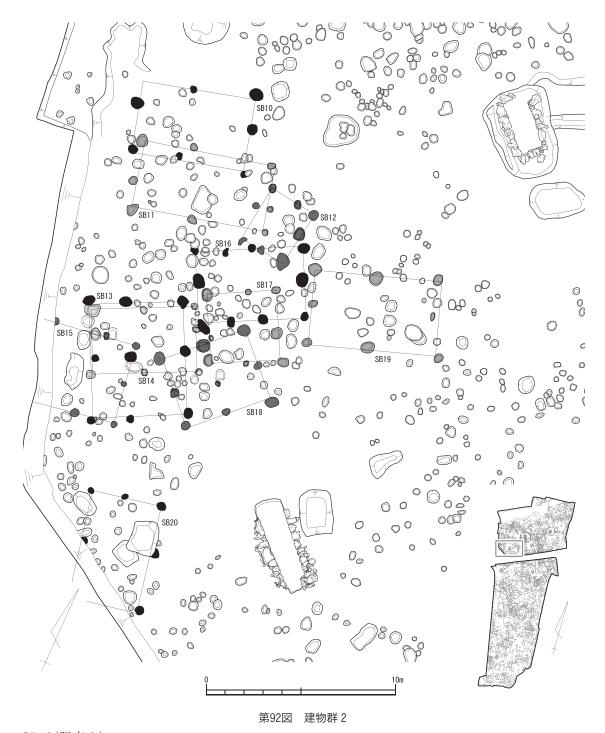
北地区の中央部西側、建物群 1 の南側、建物群 3 の北西側に位置する建物群である(第79図)。南側で単独で検出されたSB20を含め、計11棟(SB10~SB20)の建物からなる(第92図)。

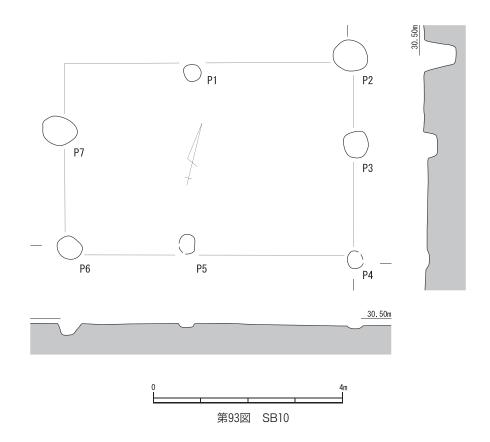
建 物 東西方向に棟軸をもつ梁行 2 間、桁行 2 間の側柱建物である (第93図)。全体的に整った平面 形をなしている。柱通りについても比較的良好である。建物の規模は、南桁行 (P4-P6)で 6.05m、東 梁行 (P2-P4)で 4.30m を測り、両者を基準とした面積は 26.01m である。また、南桁行 (P4-P6) の 直交方向を基準とした棟軸方向は、 $N13^\circ$ 30'' Wを示している。各柱穴間の距離等は附表 2 の通りである。

柱 穴 北西の隅柱を除く全ての柱穴が検出されている。柱穴間の規模に差が認められ、P1とP2は検出面からの深さが70cm前後を測る。平面形は隅丸方形傾向にある。埋土はいずれも黒褐色シルト質極細砂〜細砂1層からなる。また柱痕を確認できた柱穴は認められない。各柱穴の規模は附表2の通りである。

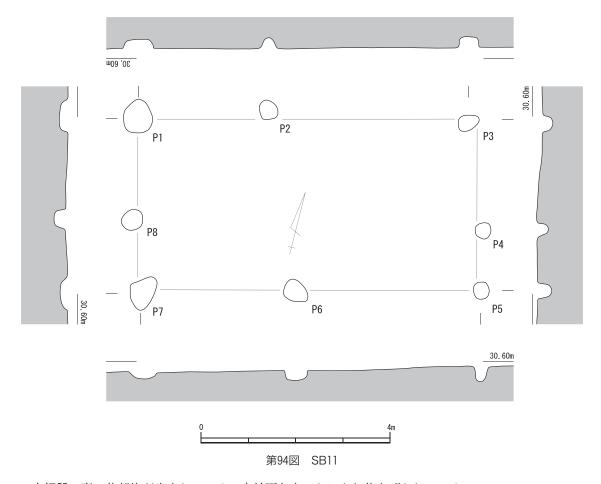
建 物 東西方向に棟軸をもつ梁行 2 間、桁行 2 間の側柱建物である (第94図)。全体的に柱通りに乱れが認められる。建物の規模は、南桁行 (P5-P7)で7.20m、西梁行 (P7-P1)で3.80mを測り、両者を基準とした面積は27.36㎡である。また、南桁行 (P5-P7)の直交方向を基準とした棟軸方向は、N14°00″Wを示している。各柱穴間の距離等は附表 3 の通りである。

柱 穴 全ての柱穴が検出されている。P1とP7を除いては、比較的小型の柱穴により構成されている。平面形は楕円形もしくは円形傾向にある。埋土はいずれも黒褐色シルト質極細砂〜細砂1層からなる。また柱痕を確認できた柱穴は認められない。各柱穴の規模は附表3の通りである。

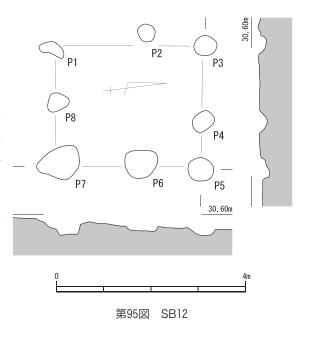
建 物 南北方向に棟軸をもつ梁行2間、桁行2間からなる側柱建物である(第95図)。桁行・梁行ともに平行関係にあり、全体的に整った平面形をなしている。ただし、北桁行の柱通りに乱れが認められる。

建物の規模は、北梁行(P3-P5)で2.60m、東桁行(P5-P7)で3.00mを測り、両者を基準とした建物の面積は7.80㎡である。東桁行(P5-P7)を基準とした棟軸方向は、N7°00″Eを示している。各柱穴間の距離等は附表3の通りである。

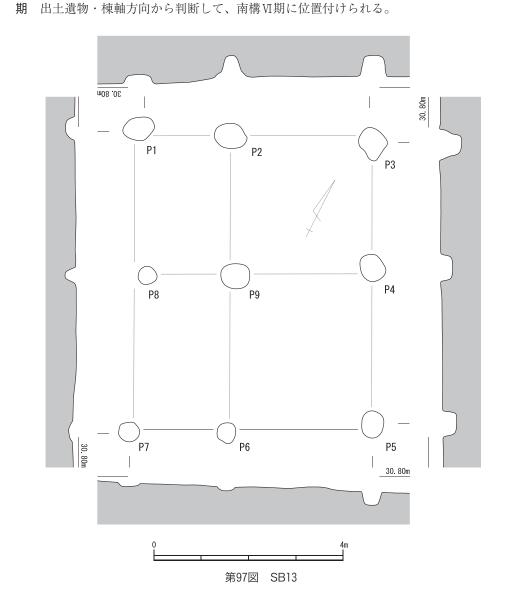
建 物 北西 – 南東方向に棟軸をもつ梁行 2 間、桁行 2 間の総柱建物である (第97図)。桁行・梁行とも平行関係にあるが、南西桁行の柱通りに乱れが認められる。また両梁行の中間柱は南西側へ偏った位置にある。建物束柱 (P9) についても同様である。建物の規模は、北東桁行 (P3-P5) で5. 95 m、南東梁行 (P5-P7) で5. 95 mを測り、ほぼ同規模である。両者から復原される建物の面積は30. 95 c がある。北東桁行 (P3-P5) を基準とした棟軸方向は、95 c がいる。各柱穴間の距離等は附表 3 の通りである。

柱 穴 全ての柱穴が検出されている。 $P6 \cdot P7 \cdot P8$ を除いてはほぼ同規模の柱穴からなる。平面 形は円形もしくは楕円形傾向にある。埋土はいずれも黒褐色シルト質極細砂〜細砂1層からなる。また 柱痕を確認できた柱穴は認められない。各柱穴の規模は附表3の通りである。

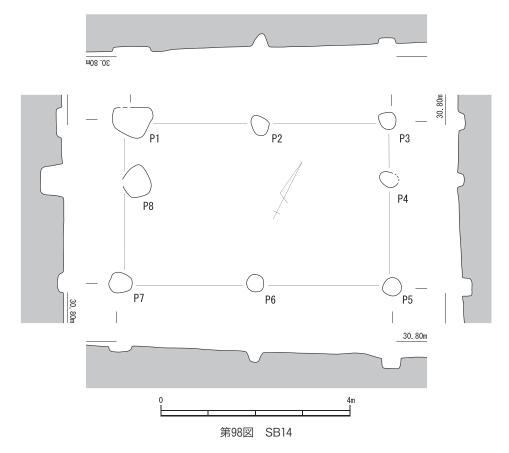
建 物 北東-南西方向に棟軸をもつ梁行 2 間、桁行 2 間の側柱建物である (第98図)。桁行・梁行とも平行関係にあるが、南西梁行の柱通りに乱れが認められる。また両梁行の中間柱は北西側へ偏った位置にある。建物の規模は、南東桁行 (P5-P7)で5.75m、北東梁行 (P3-P5)で3.50mを測り、両者から復原される建物の面積は20.12㎡である。南東桁行 (P5-P7)を基準とした棟軸方向はN63°30″Eを示している。各柱穴間の距離等は附表 3 の通りである。

柱 穴 全ての柱穴が検出されている。P1とP8を除いては小規模な柱穴からなる。柱穴の平面形は、円形もしくは楕円形傾向にある。埋土はいずれも黒褐色シルト質極細砂〜細砂1層からなる。また

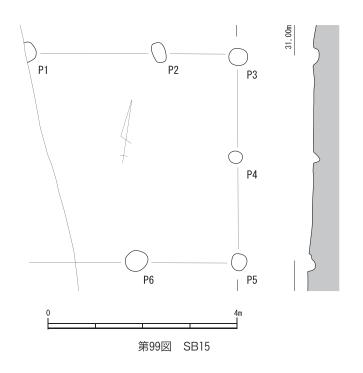
建 物 東西方向に棟軸をもつ梁行2間からなる側柱建物である(第99図)。桁行については、2間分が検出されている。南北の桁行は平行関係にあり、全体的に整った平面形をなしている。ただし中間

柱の位置は、北側(P2)と南側(P6)では対応する位置にはない。建物の規模は、東梁行(P3-P5)で4.35mを測る。北桁行(P1-P3)を基準とした棟軸方向はN81°30″Eを示している。各柱穴間の距離等は附表3の通りである。

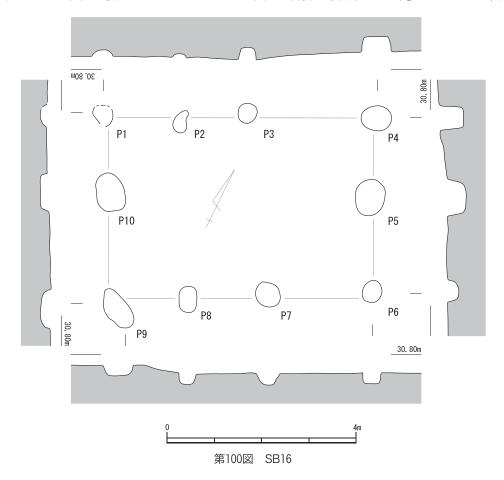
建 物 北東-南西方向に棟軸をもつ梁行 2 間、桁行 3 間の側柱建物である (第100図)。梁行・桁行ともに平行関係にあり、平面形は整った長方形をなしている。柱通りについても梁行・桁行とも良好である。ただし両梁行の中間柱は北西側へ寄った位置にある。建物の規模は、北西桁行 (P1-P4)で5.75 m、北東梁行 (P4-P6)で3.70mを測り、復原される建物の規模は21.27㎡である。北西桁行 (P1-P4)を基準とした棟軸方向はN64°00″ Eを示している。各柱穴間の距離等は附表 4 の通りである。

ついては、不定形なものから楕円形・隅丸方形の もの等が認められる。埋土はいずれも黒褐色シル ト質極細砂〜細砂1層からなる(第101図)。また 柱痕を確認できた柱穴は認められない。各柱穴の 規模は附表4の通りである。

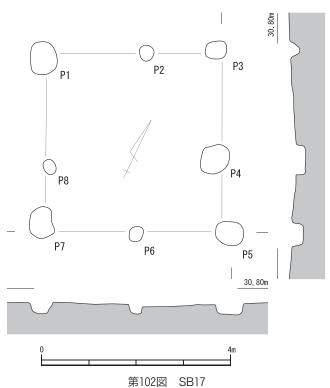
建 物 北西-南東方向に棟軸をもつ梁行2間、桁行2間の側柱建物である(第102図)。桁行・梁行とも平行関係にあるが、両桁行を中心に柱通りに乱れが認められる。また両桁行の中間柱は南東側へ偏った位置にある。建物の規模は、北東桁行(P3-P5)で3.90m、南東梁行(P5-P7)で4.00mを測り、ほぼ同規模である。両者から復原される建物の面積は15.60㎡である。また、北東桁行(P3-P5)を基準とした棟軸方向は、N25°00″Wを示している。各柱穴間の距離等は附表4の通りである。

柱 穴 全ての柱穴が検出されている。 柱穴の規模に差が認められるが、大型の柱 穴の平面形は隅丸方向傾向にある。小型の 柱穴については円形の傾向が認められる。

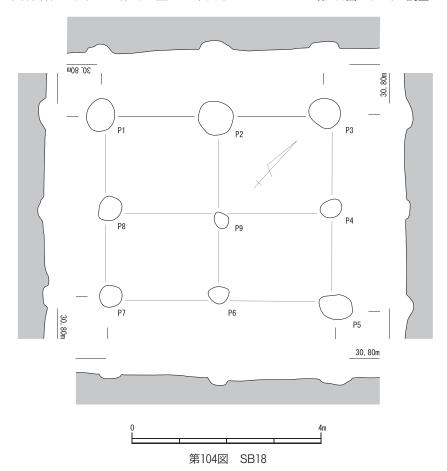
建 物 北東 - 南西方向に棟軸をもつ梁行2間、 桁行2間からなる総柱建物である(第104図)。桁行・ 梁行ともに平行関係にあり、全体的に整った平面形

をなしている。建物の規模は、北西桁行(P1-P3)・南東桁行(P5-P7)とも4.80m、北東梁行(P3-P5)で4.00mを測り、両者を基準とした建物の面積は19.20㎡である。また、北東梁行(P3-P5)を基準とした棟軸方向はN41°30″Eを示している。各柱穴間の距離等は附表4の通りである。

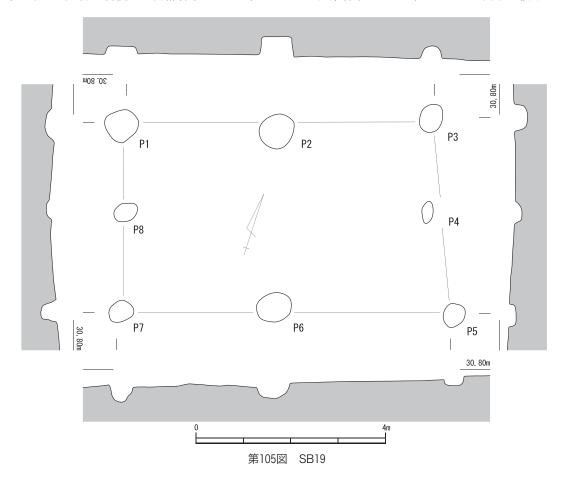
建 物 東西方向に棟軸をもつ梁行 2 間、桁行 2 間の側柱建物である (第105図)。桁行は平行関係にあるが、規模が異なるため建物の平面形は台形状をなしている。柱通りについては、東梁行を除いては良好である。建物の規模は、南桁行 (P5-P7) で 7.00m、西梁行 (P7-P1) で 3.95mを測り、復原され

る建物の面積は27.65㎡である。南桁行(P5-P7)を基準とした棟軸方向はN72°00″Eを示している。各柱穴間の距離等は附表 4 の通りである。

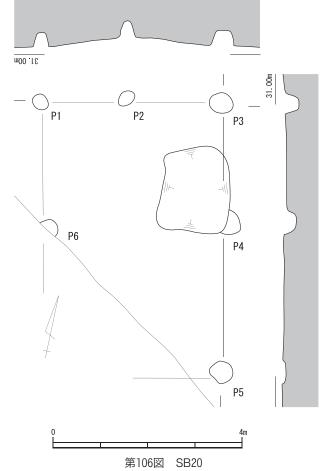
建物 他の建物の規模から判断すると、建物の北側が検出されたものと判断され、南北方向に棟軸をもつ梁行2間・桁行2間の側柱建物と考えられる(第106図)。東西の桁行は平行関係にあり、梁行とも直角関係にあり、整った平面形をなしている。柱通りも検出した範囲で良好である。建物の規模は、北梁行(P1-P3)で3.85m、東桁行(P3-P5)で5.70mを測り、両者から復原される建物の面積は21.94㎡である。また、東桁行(P3-P5)を基準とした棟軸方向はN12°00″Wを示している。各柱穴間の距離等は附表4の通りである。

ては後世の攪乱を受け、一部のみの検出である。また、P6の1/2は調査区外に広がっている。柱穴は全体的に小規模で、平面形は楕円形傾向にある。埋土はいずれも黒褐色シルト質極細砂〜細砂1層からなる。また柱痕を確認できた柱穴は認められない。各柱穴の規模は附表4の通りである。

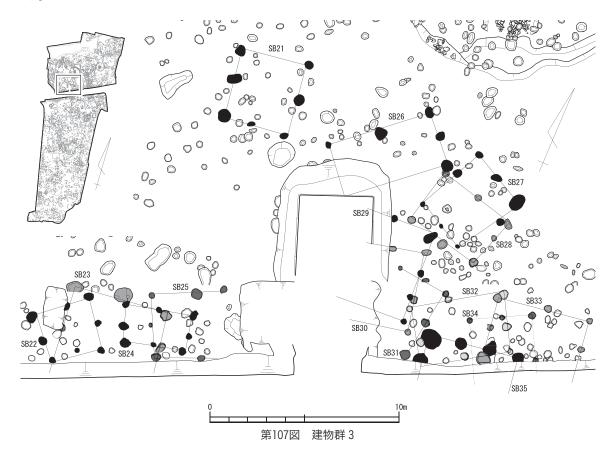
北地区の南西隅で検出された建物群である(第79図)。建物群 2 の南東側、建物群 7 の西側、建物群10 の北東側にあたる。15棟の建物 (SB21~SB35) からなる (第107図)。防火水槽を隔てて、SB22~SB25と SB26~SB35 (第113図)の 2 群に分かれるが、本来は防火水槽の箇所にも建物があったものと考えられる。

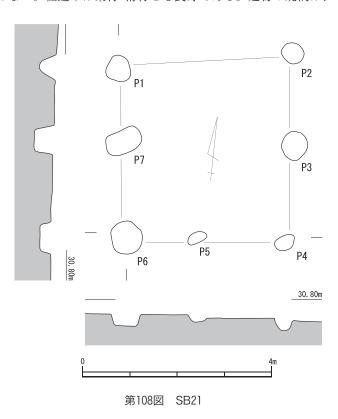
建 物 南北方向に棟軸をもつ梁行2間、桁行2間の側柱建物である(第108図)。桁行については平行 関係にあるが、梁行については平行関係にはない。柱通りは梁行・桁行とも良好である。建物の規模は、

南梁行(P4-P6)で3.35m、西桁行(P6-P1)で3.60mを測り、両者から復原される 建物の面積は12.06㎡と小型である。東桁 行(P2-P4)を基準とした棟軸方向は、 N6°30″Wを示している。各柱穴間の距 離等は附表5の通りである。

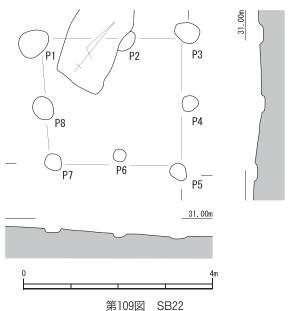
建 物 北西 - 南東方向に棟軸をもつ梁行2間、桁行2間の側柱建物である(第109図)。両梁行の規模が異なるため桁行は平行せず、平面形は台形傾向にある。また、柱通りにも乱れが認められる。建物の規模は、南東梁行(P5-P7)で2.65m、北東桁行(P3-P5)で2.90mを測り、両者を基準とした建物の面積は7.68㎡と小型の建物である。南東梁行を基準とした棟軸方向はN38°30″Wを示している。各柱穴間の距離等は附表5の通りである。

穴の規模は、北西梁行が大型であるのに対して、他は小型の傾向にある。いずれの柱穴とも検出面からの深さが10cm未満と浅い傾向にある。埋土はいずれも黒褐色シルト質極細砂〜細砂1層からなる。また柱痕を確認できた柱穴は認められない。各柱穴の規模は附表5の通りである。

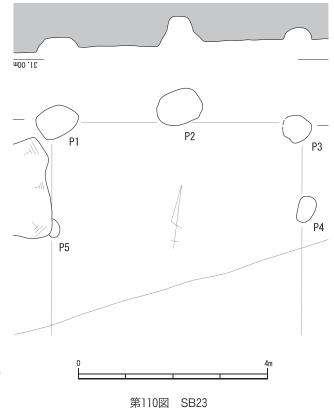
建 物 柱穴間の規模から判断して、南北に棟軸方向をとる梁行2間の側柱建物である(第110図)。 桁行の規模については、少なくとも2間はあるものと考えられる。 検出した範囲で桁行は平行し、桁行と梁行は直行関係にあり、整った平面形をなしている。 建物の規模は、北梁行(P1-P3)で5.10mを測

る。東桁行(P3-P4)を基準とした棟軸方 向はN7°00″Wを示している。各柱穴間 の距離等は附表5の通りである。

柱 穴 建物を検出した範囲では全ての 柱穴が検出されている。このなかでP5に ついては、後世の攪乱により一部を欠く。 平面形は、P5を除いては隅丸方形傾向に ある。埋土はいずれも黒褐色シルト質極細 砂〜細砂1層からなる。柱痕を確認できた 柱穴は認められない。各柱穴の規模は附表 5の通りである。
