#### SB59(附表11)

### SB60(附表12)

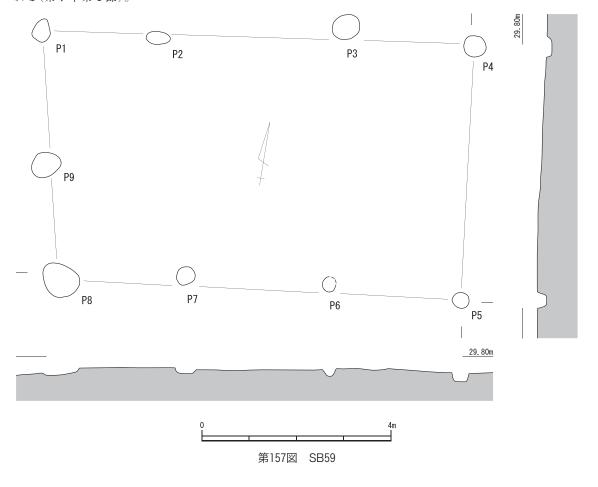
建 物 東西方向に棟軸をもつ梁行 2 間、桁行 3 間の側柱建物である (第157図)。桁行・梁行ともに規模が異なり、梁行については平行関係にはない。このためやや歪んだ平面形をなしている。柱通りについても、全体的にも乱れが認められる。建物の規模は、北桁行 (P1-P4)で 9.15 m、東梁行 (P4-P5)で 5.40 mを測り、両者を基準とした面積は49.41 mである。北桁行を基準とした棟軸方向はN83°00″Eを示している。各柱穴間の距離等は附表11の通りである。

柱 穴 東梁行の中間柱を除く全ての柱穴が検出されている。各柱穴に平面形・規模において差が認められる。特にP8の規模が突出している。平面形は、P1とP2を除いては円形傾向にある。埋土はいずれも黒褐色シルト質極細砂〜細砂1層からなる。また柱痕を確認できた柱穴は認められない。各柱穴の規模は附表11の通りである。

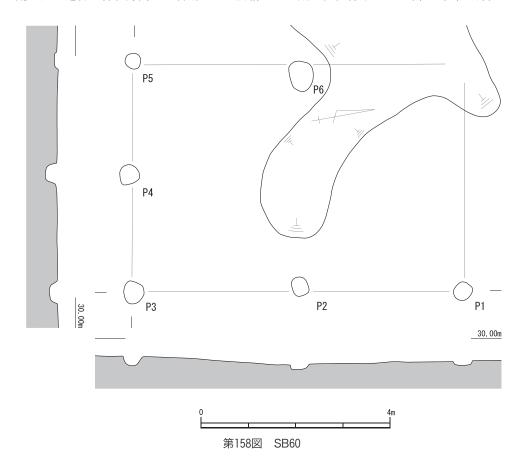
建 物 南北方向に棟軸をもつ建物で、桁行 2 間、梁行 2 間の側柱建物である(第158図)。後世の攪乱を受け北西隅の1穴を欠く。北梁行の中間柱についても残存していなかった。検出した範囲において、柱通りは良好である。

建物の規模は、東桁行(P1-P3)で6.90m、南梁行(P3-P5)で4.90mを測り、これを基準とした 建物の平面積は33.81㎡である。東桁行を基準とした棟軸方向はN10°00″Eを示している。各柱穴間の 距離等は附表12の通りである。

柱 穴 P6を除いては、全体的にほぼ同規模の柱穴である。径30~40cm 大とやや小型の柱穴である。埋土はいずれも黒褐色シルト質極細砂~細砂1層からなる。柱痕を検出した柱穴は認められない。 各柱穴の規模は附表12の通りである。

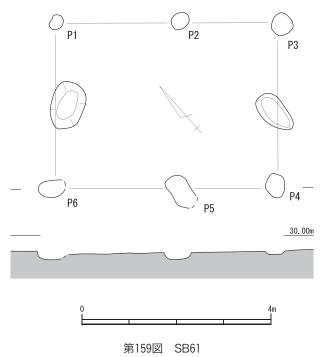
建 物 北西-南東方向に棟軸をもつ桁行 2間の側柱建物である(第159図)。梁行については、各梁行の中間に土壙があり柱穴は検 出されていないが、建物の規模から判断して、当初は柱穴があったものと考えられる。 したがって、梁行についても2間と考えられる。 析行・梁行ともに平行関係にあり、柱通

りについても乱れは認められない。南西桁行(P4-P6)で4.70m、南東梁行(P3-P4)で3.40mを測り、両者を基準とした面積は15.98㎡である。南西桁行を基準とした棟軸方向はN48°30″Wを示している。各柱穴間の距離等は附表12の通りである。

柱 穴 両梁行の中間柱を除く柱穴が検出されている。柱穴の平面形は、全体的に不整形のものが多い傾向にある。埋土はいずれも黒褐色シルト質極細砂〜細砂1層からなる。また柱痕を確認できた柱穴は認められない。各柱穴の規模は附表12の通りである。

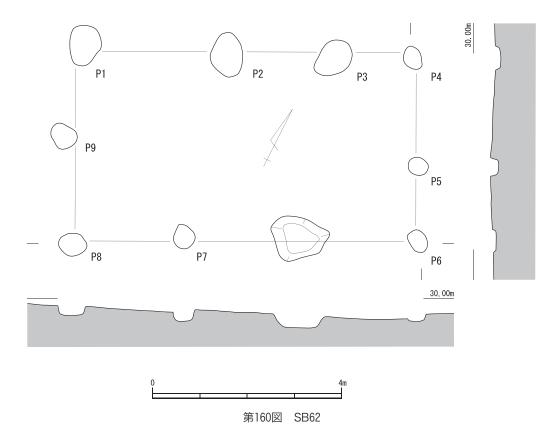
建 物 北東-南西方向に棟軸をもつ梁行 2 間、桁行 3 間の側柱建物である (第160図)。桁行・梁行ともほぼ同規模で平行関係にあり、整った平面形をなしている。このなかで、南西梁行の柱通りについては乱れが認められる。北西桁行 (P1-P4) で 6.90 m、北東梁行 (P4-P6) で 3.90 mを測り、両者を基準とした面積は26.91 ㎡ である。北西桁行を基準とした棟軸方向はN63° 00″ Eを示している。各柱穴間の距離等は附表12の通りである。

柱 穴 南東桁行の1穴を除く全ての柱穴が検出されている。柱穴間に平面形・規模において差が認められる。平面形は、 $P1\sim P3$ の3穴については他より大型である。平面形は楕円形傾向にある。埋土はいずれも黒褐色シルト質極細砂〜細砂1層からなる。また柱痕を確認できた柱穴は認められない。各柱穴の規模は附表12の通りである。

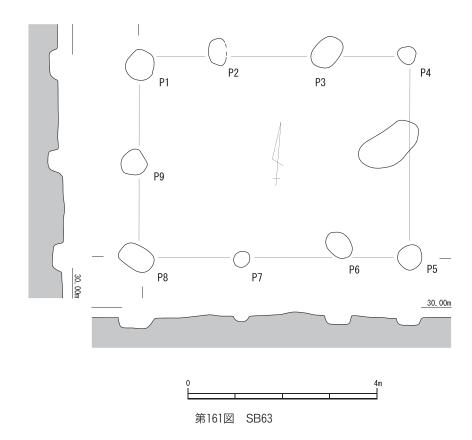
建 物 東西方向に棟軸をもつ梁行 2 間、桁行 3 間の側柱建物である (第161図)。桁行・梁行ともに同規模かつ平行関係にあり、整った平面形をなしている。南桁行 (P5-P8)で5.80m、西梁行 (P1-P8)で4.10mを測り、両者を基準とした面積は23.78㎡である。南桁行を基準とした棟軸方向はN85°00″Eを示している。各柱穴間の距離等は附表12の通りである。

柱 穴 東梁行の中間柱を除く全ての柱穴が検出されている。各柱穴の規模はP4とP7を除いてほぼ同じである。平面形は、方形もしくは隅丸長方形傾向にある。埋土はいずれも黒褐色シルト質極細砂~細砂1層からなる。また、柱痕を確認できた柱穴は認められない。各柱穴の規模は附表12の通りである。

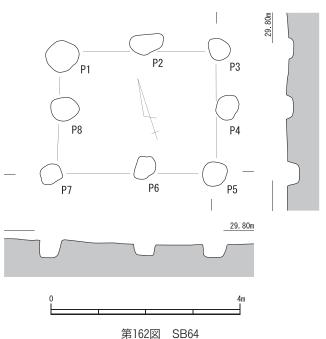
建 物 北西 - 南東方向に棟軸をもつ桁行2間、梁行2間の側柱建物である(第162図)。桁行・梁行ともにほぼ同規模で平行関係にあり、整った平面形をなしている。ただし、北桁行と西梁行の柱通りについてはわずかな乱れが認められる。南桁行(P5-P7)で3.45m、東梁行(P3-P5)で2.65mを測り、両者を基準とした面積は9.14㎡と、小型の建物である。東梁行を基準とした棟軸方向はN18°00″Eを示している。各柱穴間の距離等は附表12の通りである。

柱穴の規模はほぼ同規模で、平面形も隅丸方形傾向と類似する。特に各柱穴の規模については40cm~70 cm大と、全体的に大型である。埋土はいずれも黒褐色シルト質極細砂~細砂1層からなる。柱痕を確認できた柱穴は認められない。各柱穴の規模は附表12の通りである。

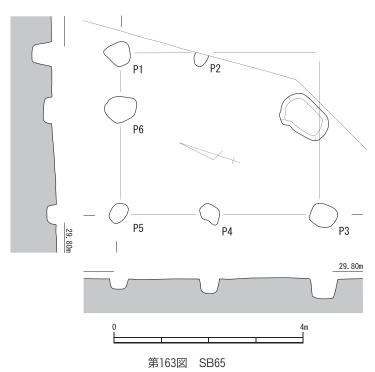
建 物 南北方向に棟軸をもつ梁 行2間、桁行2間の側柱建物である (第163図)。検出した範囲においては 桁行・梁行ともに平行関係にあり、 柱通りについても乱れは認められない

で4.35m、北梁行(P1-P5)で3.40mを測り、両者を基準とした面積は14.79㎡である。西桁行を基準とした棟軸方向はN18°00″Wを示している。各柱穴間の距離等は附表12の通りである。

柱 穴 西桁行と北梁行の全ての柱穴と、東桁行の中間柱が検出されている。柱穴の規模は、50 cmを超えるもの $(P1 \cdot P3 \cdot P6)$ と、超えないもの $(P2 \cdot P4 \cdot P5)$ とが認められる。後者の平面形は楕円形傾向にある。埋土はいずれも黒褐色シルト質極細砂〜細砂 1 層からなる。柱痕を確認できた柱穴は認められない。各柱穴の規模は附表12の通りである。

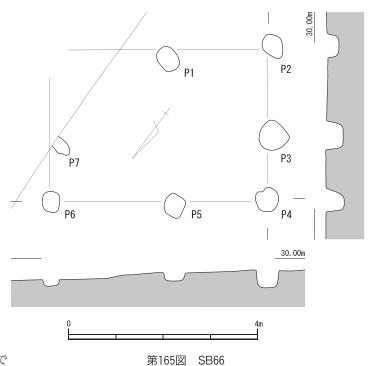
建 物 北東-南西方向に棟軸をもつ梁行2間、桁行2間の側柱建物である(第165図)。検出した範囲においては、桁行・梁行ともに平行関係にあり、柱通りについても乱れは認められない。

3.30mを測り、両者を基準とした面積は15.01㎡である。北西桁行を基準とした棟軸方向はN54°00″Eを示している。各柱穴間の距離等は附表13の通りである。

柱 穴 東隅の 1 穴を除く柱穴が検出されている。柱穴の規模は40cm~50cm大とほぼ同規模である。 検出面からの深さが30cmを超えるもの $(P1 \cdot P3 \cdot P4)$ も認められ、全体的に深い傾向が認められる。

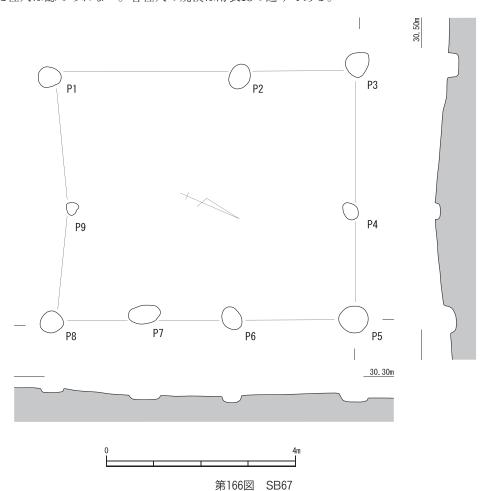
建 物 南北方向に棟軸をもつ梁行 2 間、桁行 3 間の側柱建物である (第166図)。 ただし南西桁行については 1 穴を欠く。桁行は平行関係にあるが、梁行に関しては南東梁行の柱通りがやや乱れている。北西梁行 (P3-P5) で5. 35 m、北東桁行 (P5-P8) で6. 40 mを測り、両者を基準とした平面積は34. 24 mである。北東桁行を基準とした棟軸方向はN24° 00″ Wを示している。各柱穴間の距離等は附表13の通りである。

柱 穴 南西桁行の1穴(P1-P2間)を除いて全ての柱穴が検出されている。いずれの柱穴も平面 形が歪んだ形状をなしている。埋土はいずれも黒褐色シルト質極細砂〜細砂1層からなる。柱痕を確認 できた柱穴は認められない。各柱穴の規模は附表13の通りである。

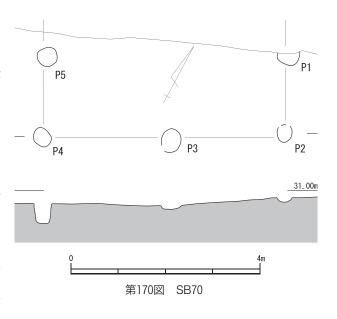
建 物 北東-南西方向に棟軸をもつ桁行2間の側柱建物である(第170図)。梁行については1間分検出されているが、他の建物の規模から判断して2間はあったものと考えられる。梁行と桁行は直角関係にあり、柱

通りも良好である。南東桁行(P2-P4)で5.10mを測り、これを基準とした棟軸方向は $N62^{\circ}$ 00″ Eを示している。各柱穴間の距離等は附表13の通りである。

柱 穴 検出されるべき柱穴は全て検出されている。柱穴の平面形は、円形もしくは楕円形傾向にある。検出面からの深さは全体的に浅い傾向にある。埋土はいずれも黒褐色シルト質極細砂〜細砂1層からなる。また柱痕を確認できた柱穴は認められない。各柱穴の規模は附表13の通りである。

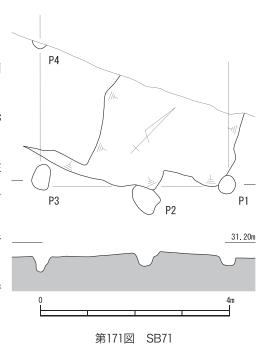
建 物 北西 - 南東方向に棟軸をもつ梁行 2 間の側柱 建物である(第171図)。桁行については 1 間分検出され ているが、他の建物の規模から判断して 2 間はあったも のと考えられる。梁行と桁行は直交関係にあるが、梁行 -の柱通りには乱れが認められる。南東梁行(P1-P3) で3.95m、南西桁行(P3-P4)で2.90mを測り、南西桁 行を基準とした棟軸方向はN43°30″Wを示している。 各柱穴間の距離等は附表13の通りである。

柱 穴 3 穴検出されている。柱穴の平面形は、隅丸方形もしくは楕円形傾向にある。埋土はいずれも黒褐色シルト質極細砂〜細砂1層からなる。また柱痕を確認できた柱穴は認められない。各柱穴の規模は附表13の通りである。

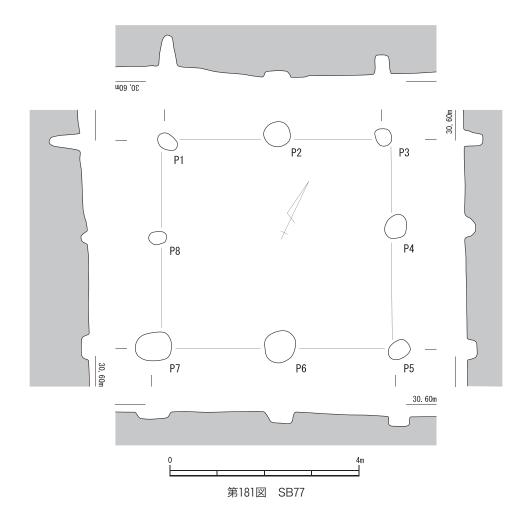
建 物 北東-南西方向に棟軸をもつ梁行 2 間、桁行 2 間からなる側柱建物である(第181図)。梁行・桁行とも平行関係にあり、整った平面形をなしている。柱通りについてもほぼ良好である。建物の規模は、南東桁行 (P5-P7)で5.25m、北東梁行 (P3-P5)で4.50mを測り、両者を基準とした建物の面積は23.62㎡である。南東桁行 (P5-P7)を基準とした棟軸方向はN65°00″Eを示している。各柱穴間の距離等は附表14の通りである。

柱 穴 全ての柱穴が検出されている。柱穴の平面形は楕円形もしくは隅丸方形傾向にある。埋土はいずれも黒褐色シルト質極細砂〜細砂1層からなる。また柱痕を確認できた柱穴は認められない。各柱穴の規模は附表14の通りである。

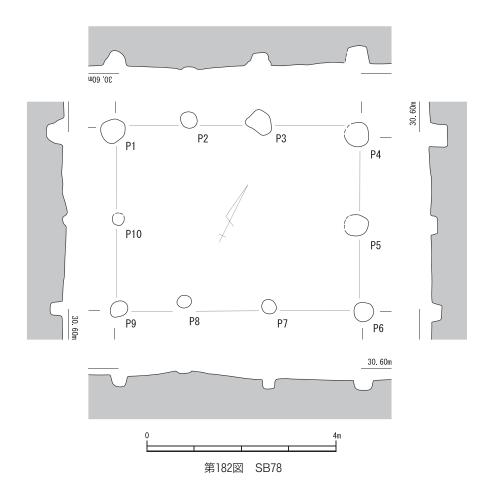
建物 北東-南西方向に棟軸をもつ、梁行2間、桁行3間からなる側柱建物である(第182図)。梁

行・桁行とも平行関係にありかつ同規模で、整った平面形をなしている。ただし、柱通りについてはやや乱れが認められる。建物の規模は、南東桁行(P6-P9)で5.20m、北東梁行(P4-P6)で3.80mを測り、両者を基準とした建物の面積は19.76m である。南東桁行(P6-P9)を基準とした棟軸方向はN63°45″Eを示している。各柱穴間の距離等は附表14の通りである。

柱 穴 全ての柱穴が検出されている。P3を除く柱穴の平面形は、楕円形もしくは円形傾向にある。 埋土はいずれも黒褐色シルト質極細砂〜細砂1層からなる。また柱痕を確認できた柱穴は認められない。 各柱穴の規模は附表14の通りである。

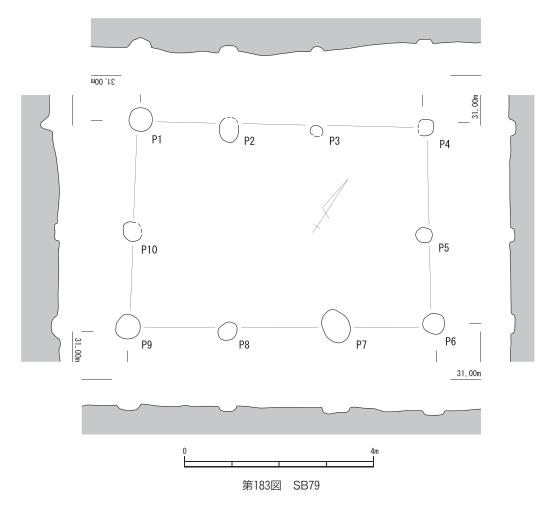
建 物 南西 - 北東方向に棟軸をもつ梁行 2 間、桁行 3 間の側柱建物である(第183図)。桁行・梁行ともほぼ平行関係にあり、整った平面形をなしている。建物の規模は、北西桁行(P1-P4)で6.00m、北東梁行(P4-P6)で4.15mを測り、両者を基準とした建物の面積は24.90mである。南東桁行を基準とした棟軸方向は $N52^{\circ}$   $30^{\circ}$  Eを示している。各柱穴間の距離等は附表15の通りである。

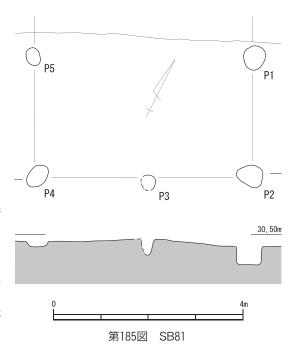
建 物 北西 - 南東方向に棟軸をもつ、梁行2間からなる側柱建物である(第185図)。桁行については1間分検出されているが、他の建物の規模から判断して2間もしくは3間あったものと考えられる。検出した範囲では、柱通りは良好である。また両桁行は平行し、梁行と直交し、整った平面形をなしている。南東梁行(P2-P4)の規模は4.55mである。北東桁行(P1-P2)を基準とした棟軸方向はN25°45″Wを示している。各柱穴間の距離等は附表15の通りである。

柱 穴 建物を検出した範囲では、全ての柱穴が全て検出されている。柱穴の平面形は、楕円形もしくは隅丸方形傾向にある。埋土はいずれも黒褐色シルト質極細砂〜細砂1層からなる。また柱痕を確認できた柱穴は認められない。各柱穴の規模は附表15の通りである。

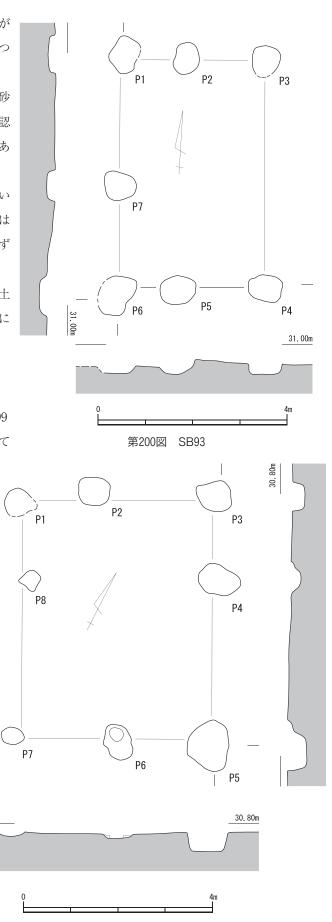
第201図 SB94

P7・P8を除いては比較的大型の柱穴である。平面形は、P7・P8を除いては隅丸方形傾向にある。 埋土はいずれも黒褐色シルト質極細砂〜細砂1層からなる。P6のみ柱痕が検出されている。各柱穴の 規模は附表17の通りである。
