熊本城解体新書 その2

特別史跡熊本城跡の石垣調査成果 古城地区の石垣 編

とくべつしせき くまもとじょうあと 特別史跡 熊本城跡

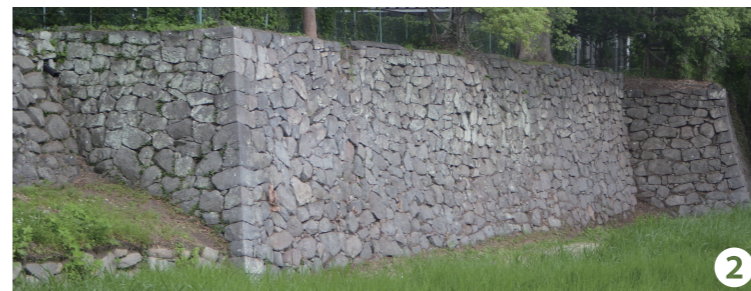
除草により最近確認された古城の石垣 (推定「たつみの矢蔵」付近)

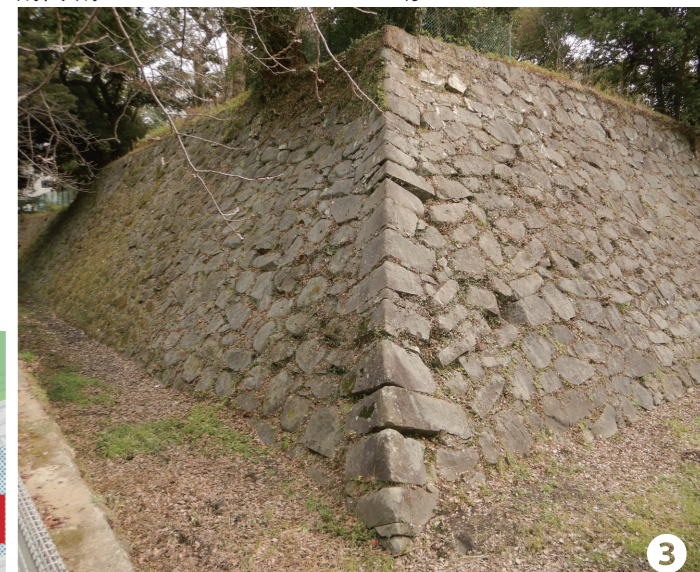
古城時代の代表的な石垣 (推定「小座敷之丸」南西隅)

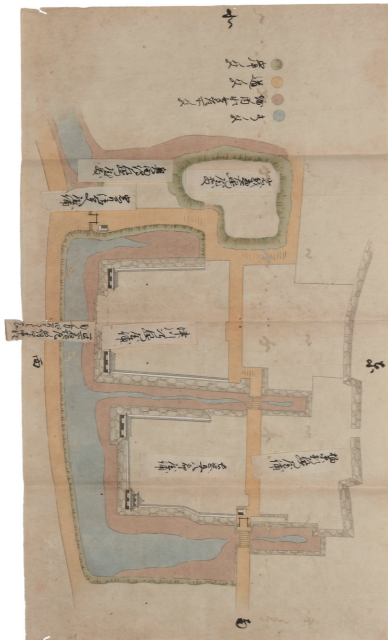
延宝4年の大雨・洪水被害により崩壊、現状の石垣は延宝4年以降の修理石垣

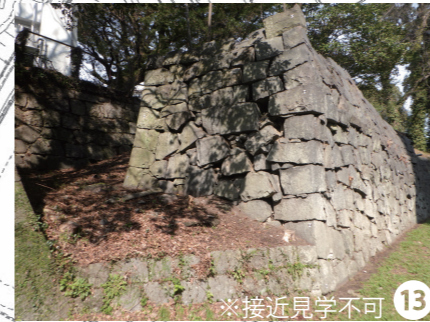
13

13・14・16・17は、坪井川(旧白川=大川)沿いに立地する石垣。これらの石垣は、絵図資料からすべて熊本城石垣4期の段階に築かれた可能性が高いが、現状で見ることができる石垣は基本的に江戸時代以降に修理された石垣(熊本城石垣6・7期)。具体的な修理時期の検討は今後の調査・研究の課題となる。15は平成28年熊本地震で崩壊した橋台の石垣、裏込めに大量の土砂が含まれていたことや明治22年熊本地震被害箇所として記録されていることから、熊本城石垣7期と判断できます。
