# 熊本城解体新書

特別史跡熊本城跡の石垣調査成果  
本丸地区の築城工程編

## ◆ 地震被害と構築当初石垣

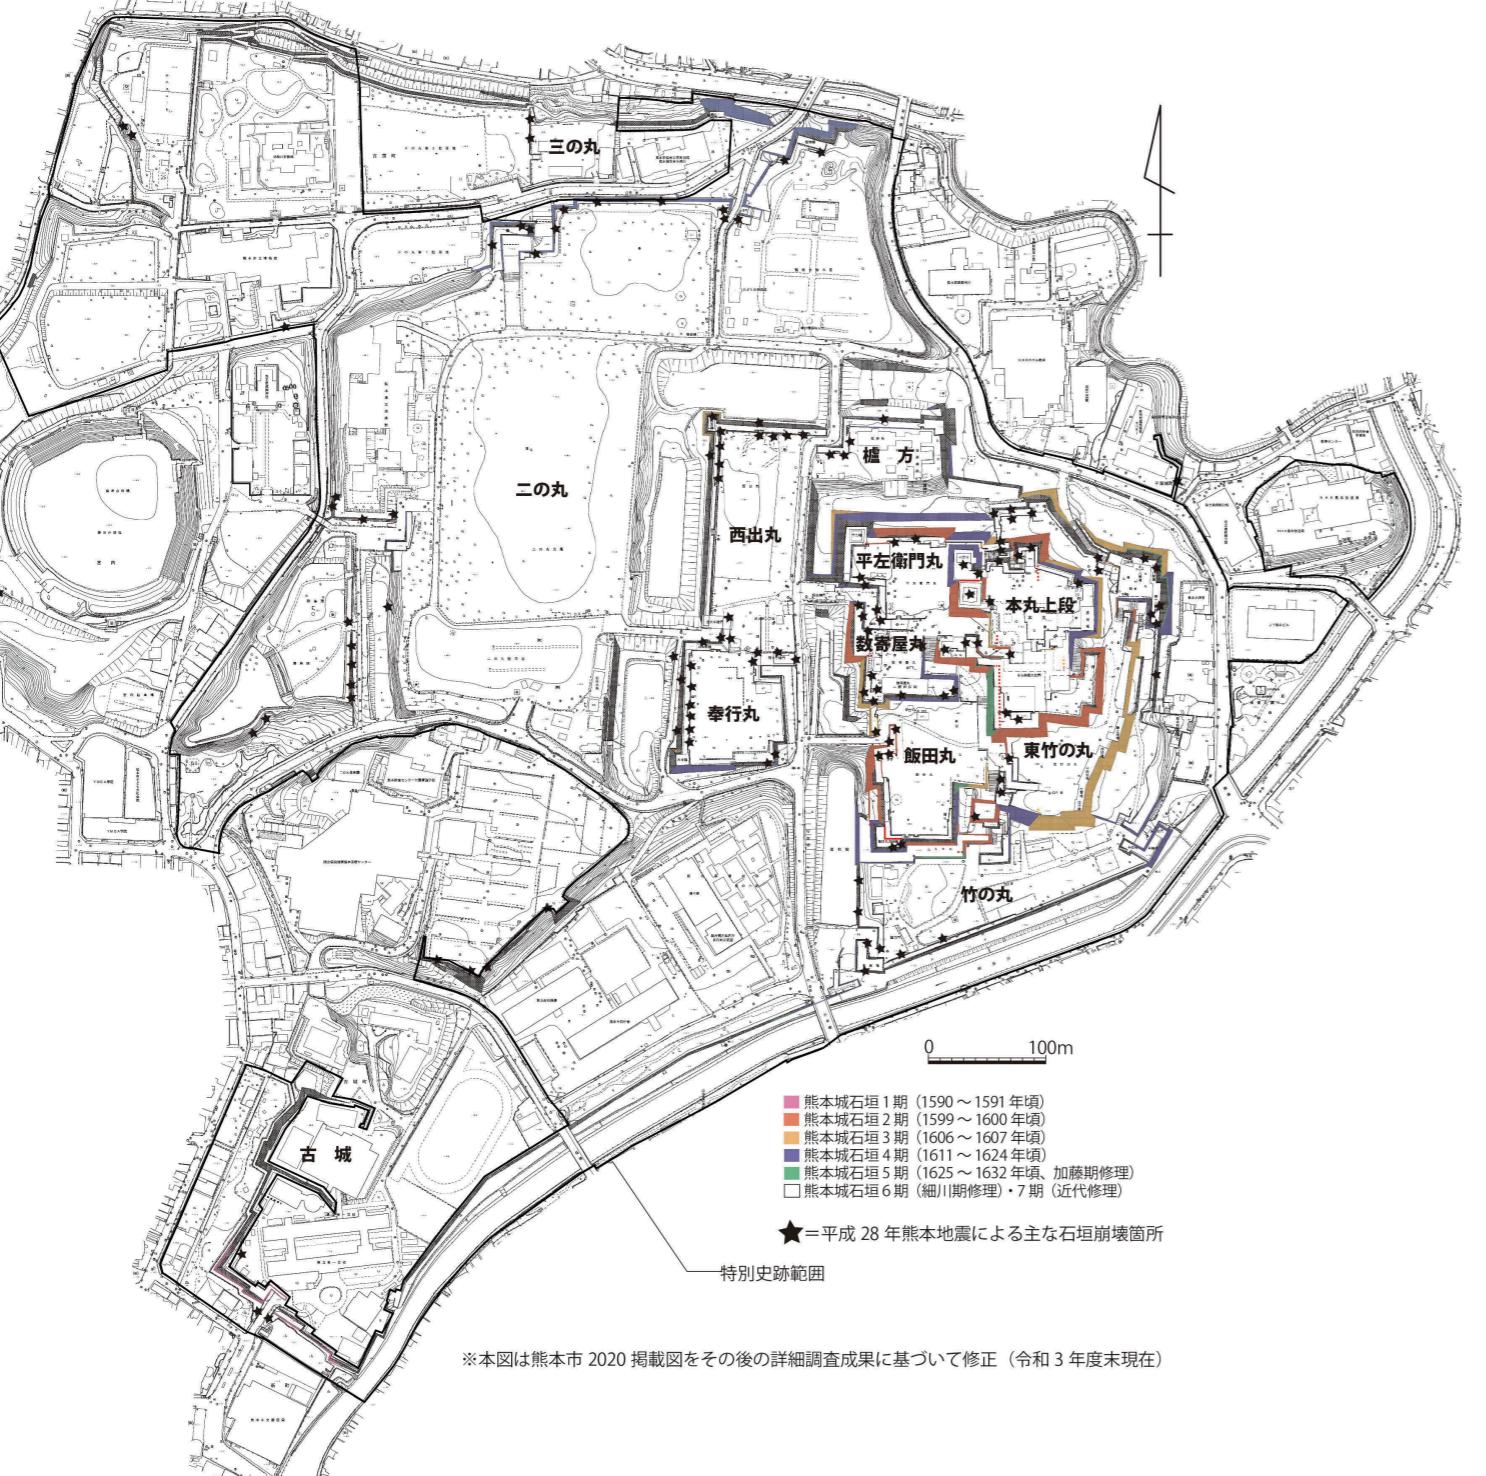
下記の図は4期にわたる構築当初の石垣分布図の上に、地震被害による石垣崩壊箇所★を記したものです。この図から、構築当初の石垣ではない箇所の崩壊が目立ちます。また、構築当初の石垣の上にも★を記していますが、石垣の上部が修理されたことがわかつている箇所に該当します。こうしたことから、今回の地震による石垣崩壊が少なくとも一度は修理された箇所で発生していることがわかりました。

なお、石垣変状被害については、構築当初の石垣と修理の石垣の境目付近で発生している事例が多いですが、それ以外の箇所でも確認しているため、変状の要因については旧地形や石垣の立地条件などによるところが推測され、今後も詳細な研究が必要です。

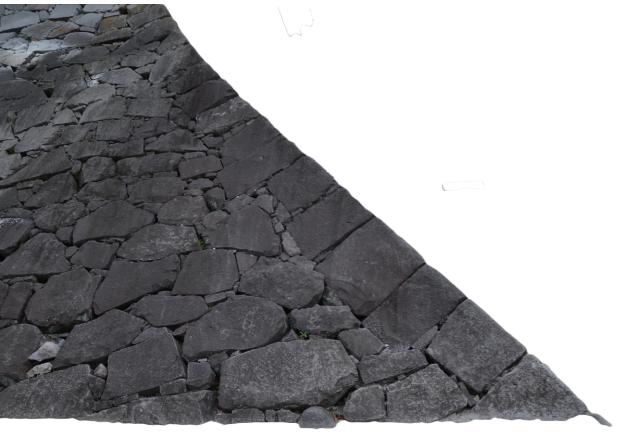
① 熊本城石垣 2期 大天守石垣（西面）  
朝鮮から帰国後の加藤清正時代の代表的な石垣

**【1期と2期】の石垣の特徴差**  
隅角部は重箱積み築石  
部は石材を整形せず目地  
が通らないことが共通する。  
また、石材調達時の痕跡で  
ある矢穴があることも共通す  
る。

一方で、石垣面の築石面  
は1期が「平らな自然面」に一  
部割れ面、2期が「平らな  
自然面と割れ面が混在」とい  
う違いがある。

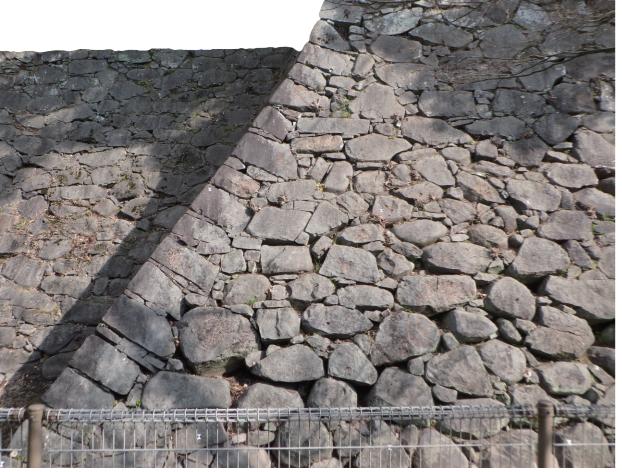
熊本城石垣 1期 古城石垣（南面）  
肥後入国後の加藤清正時代の代表的な石垣

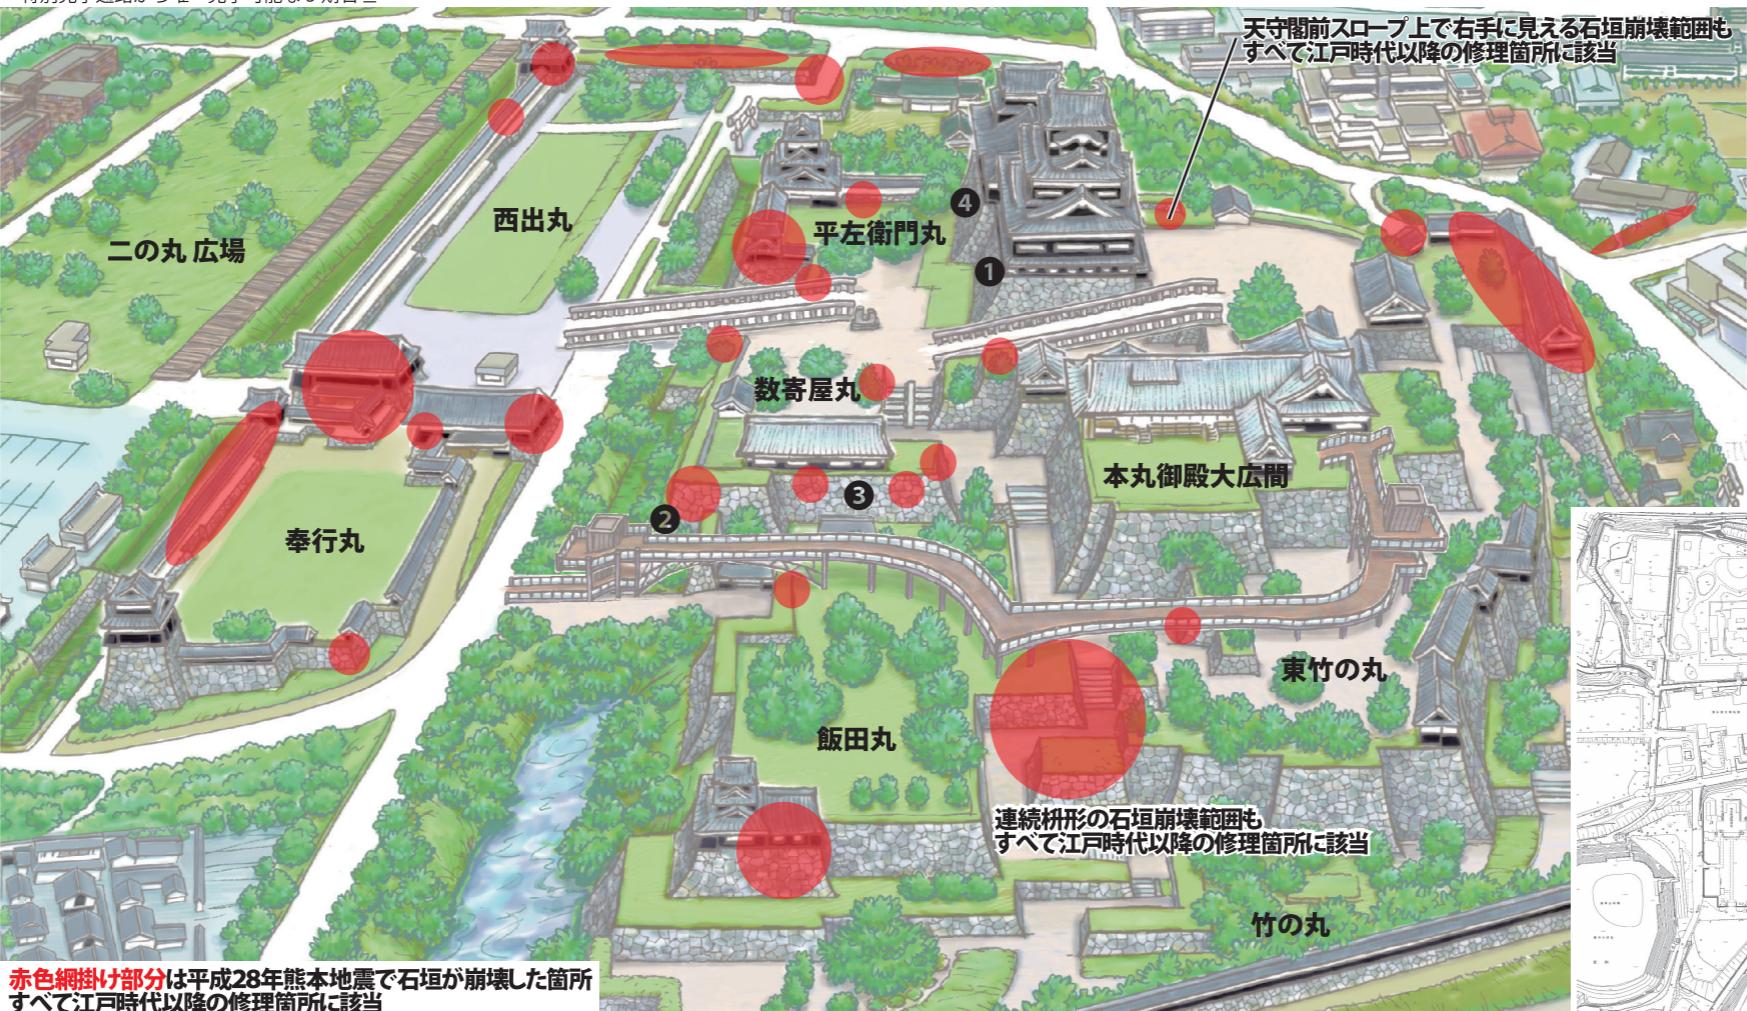
② 熊本城石垣 3期  
数寄屋丸五階櫓石垣（西面）  
特別見学通路から唯一見学可能な3期石垣

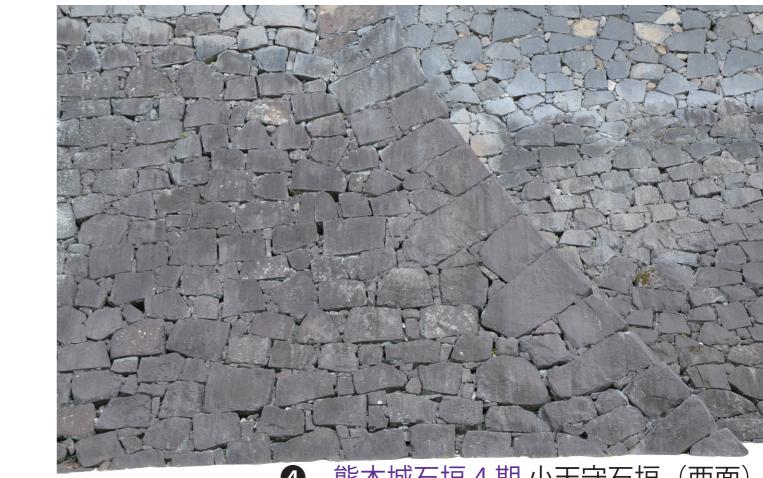
③ 熊本城石垣 4期 数寄屋丸二階大広間石垣（南面）

4期石垣上部は明治時代以降に修理され（赤・青破線）、その範囲の中で平成28年熊本地震で被災・崩落した。城内の崩壊したほとんどの石垣は修理された箇所であることがわかつた。

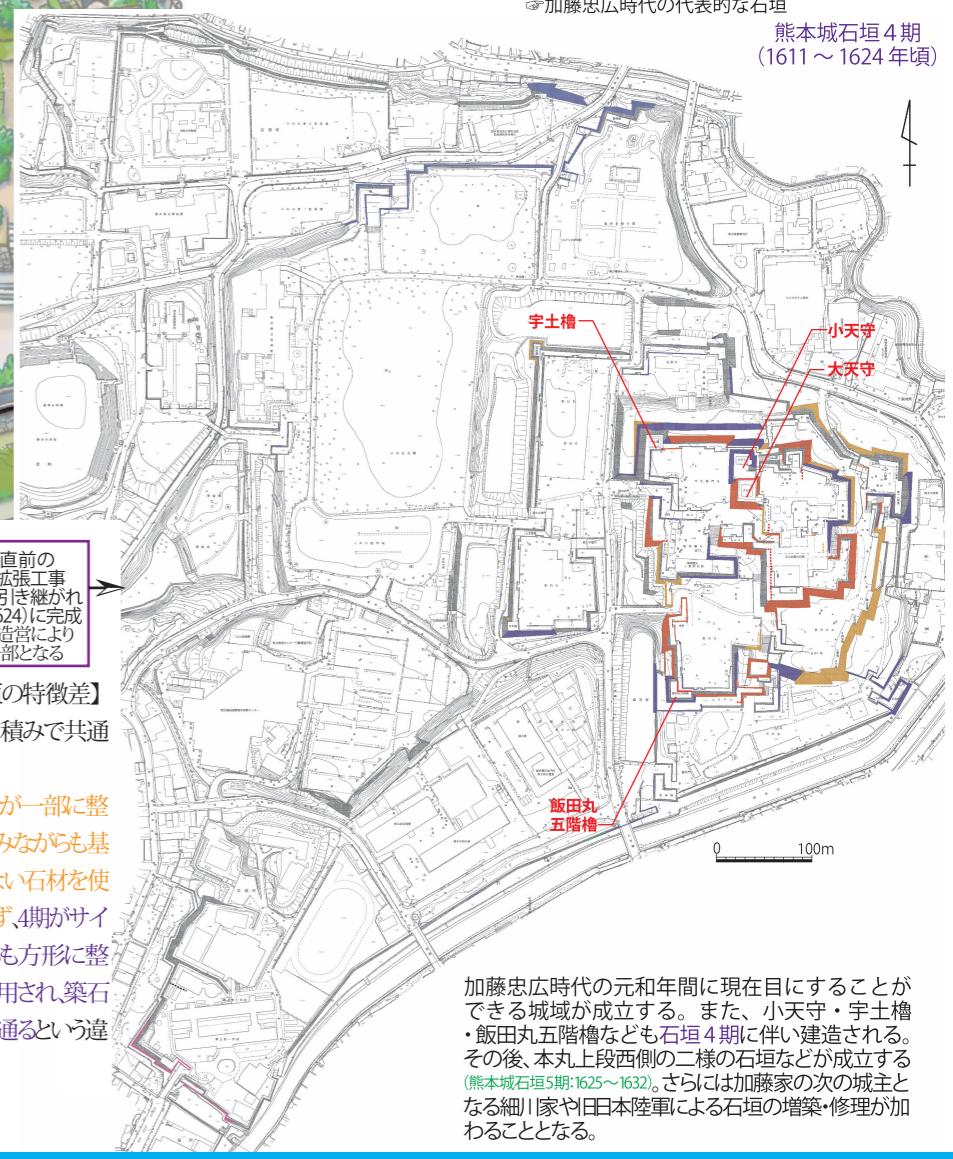
熊本城石垣 4期  
(1611～1624年頃)

④ 熊本城石垣 4期 小天守石垣（西面）  
加藤忠広時代の代表的な石垣

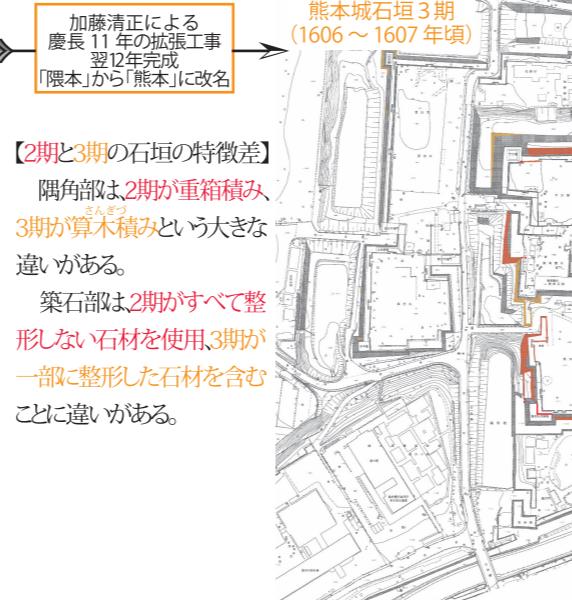
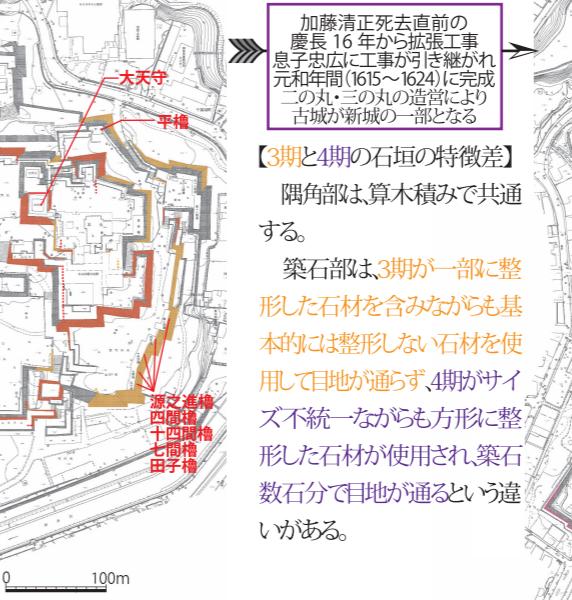
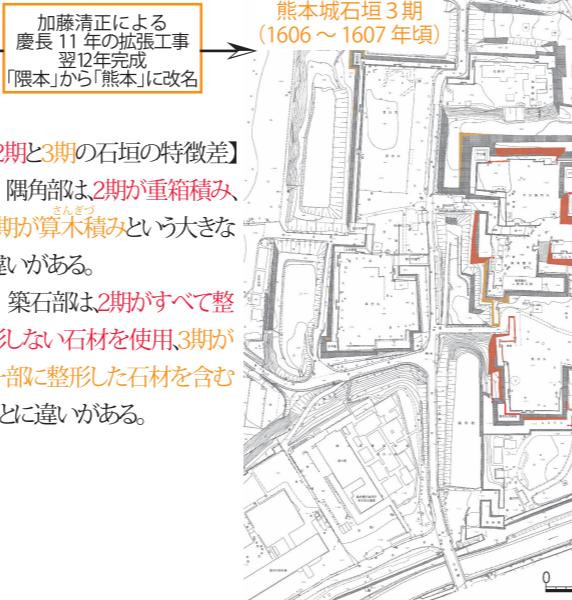
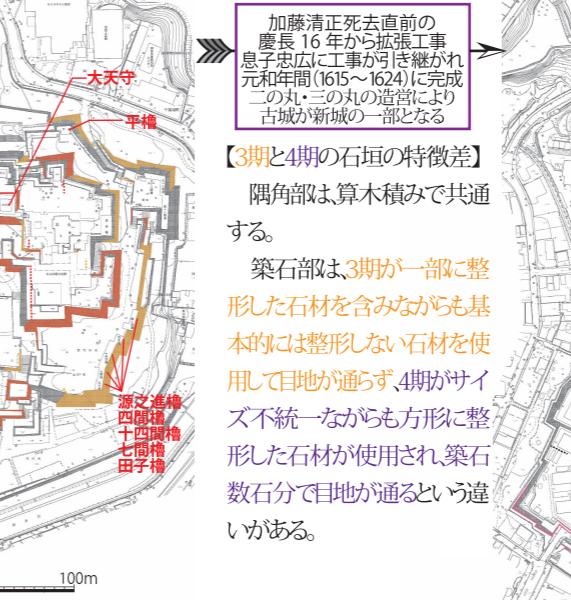
赤色網掛け部分は平成28年熊本地震で石垣が崩壊した箇所  
すべて江戸時代以降の修理箇所に該当

加藤忠広時代の元和年間に現在目にすることができる城域が成立する。また、小天守・宇土櫓・飯田丸五階櫓なども石垣4期に伴い建造される。その後、本丸上段西側の二様の石垣などが成立する（熊本城石垣5期：1625～1632）。さらには加藤家の次の城主となる細川家や日本陸軍による石垣の増築・修理が加わることとなる。
