瀬戸内町内の遺跡3  
奄美大島要塞跡及び大島防備隊基地跡  
内容確認調査編

鹿児島県大島郡瀬戸内町教育委員会

奄美大島要塞跡及び大島防備隊基地跡

内容確認調査編

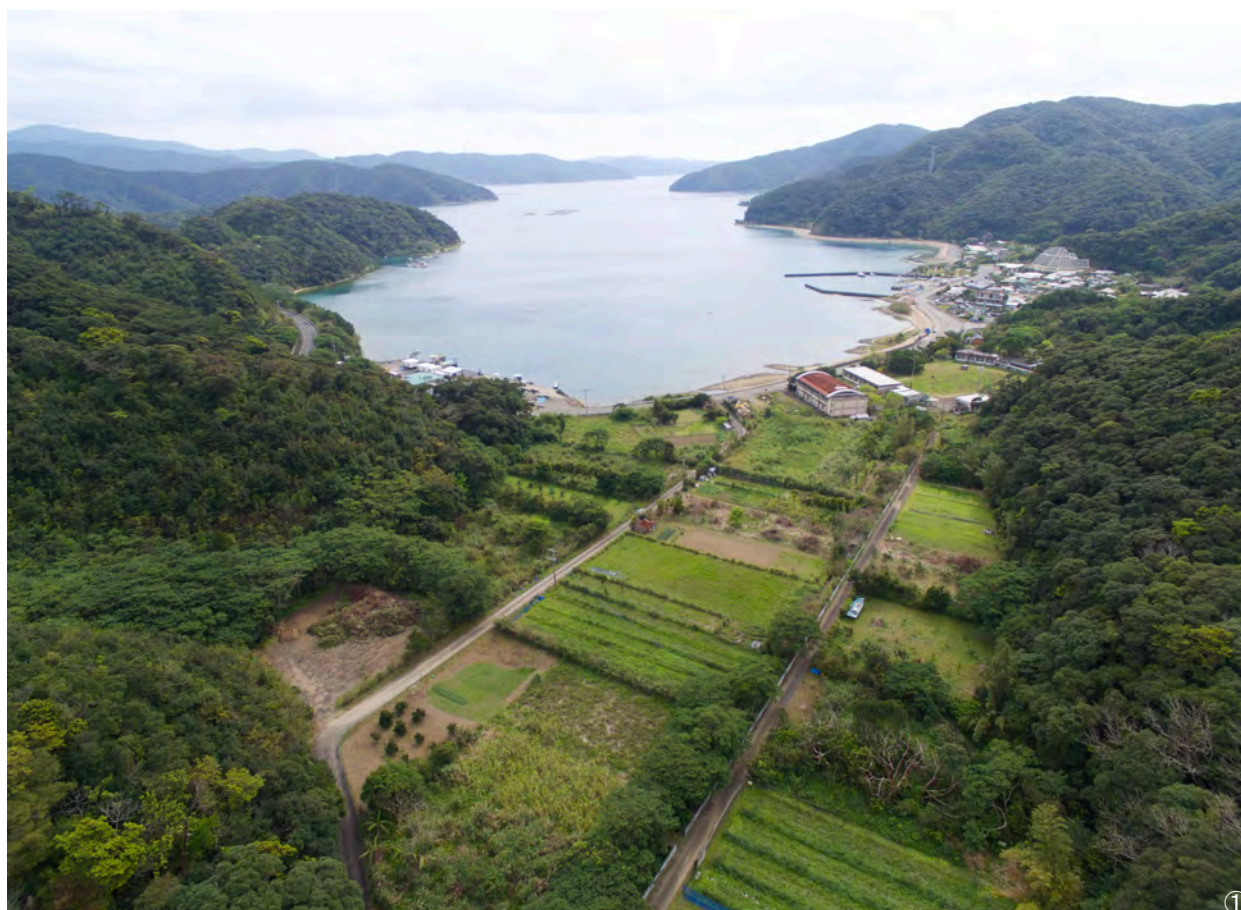
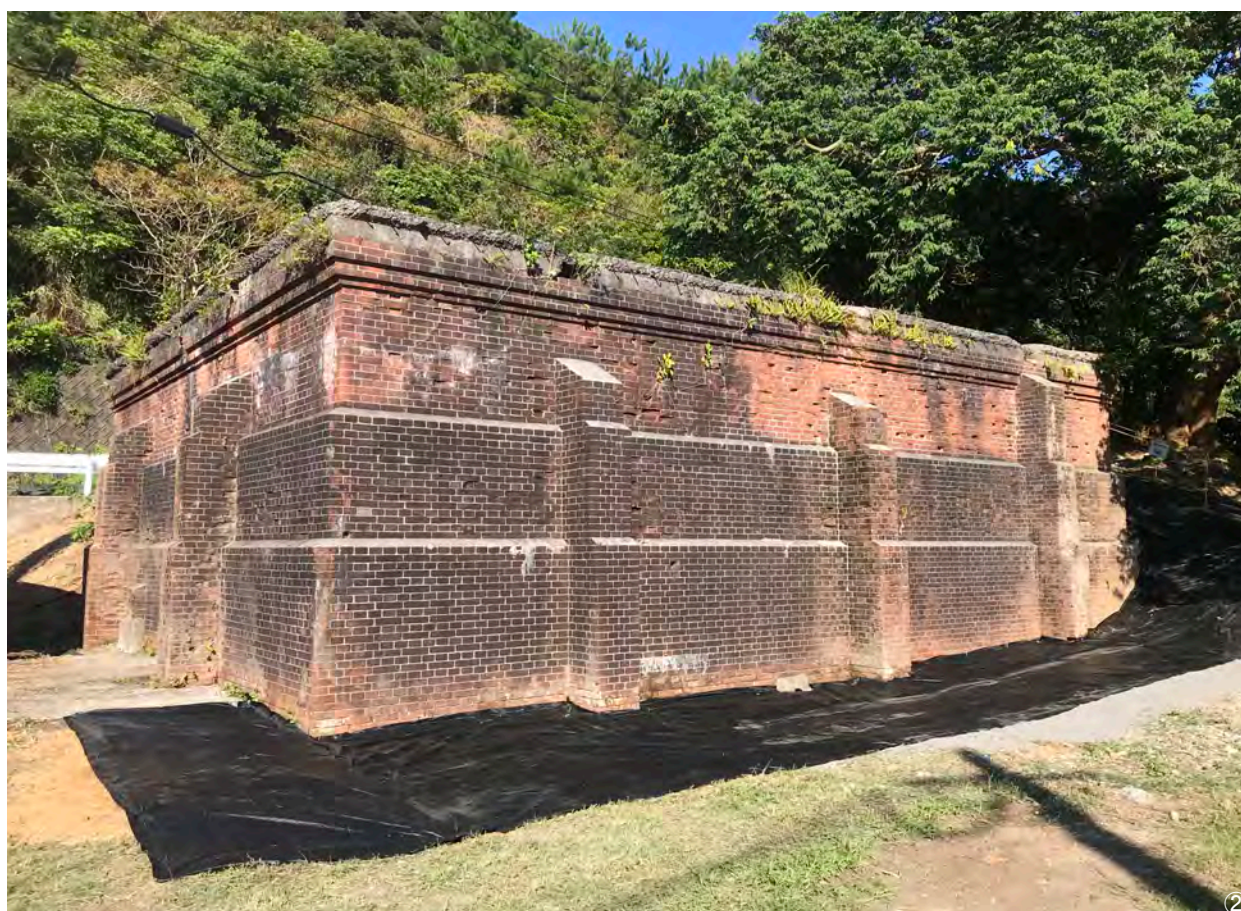
①佐世保海軍軍需部大島支庫跡遠景（北方向から） ②水溜跡外観

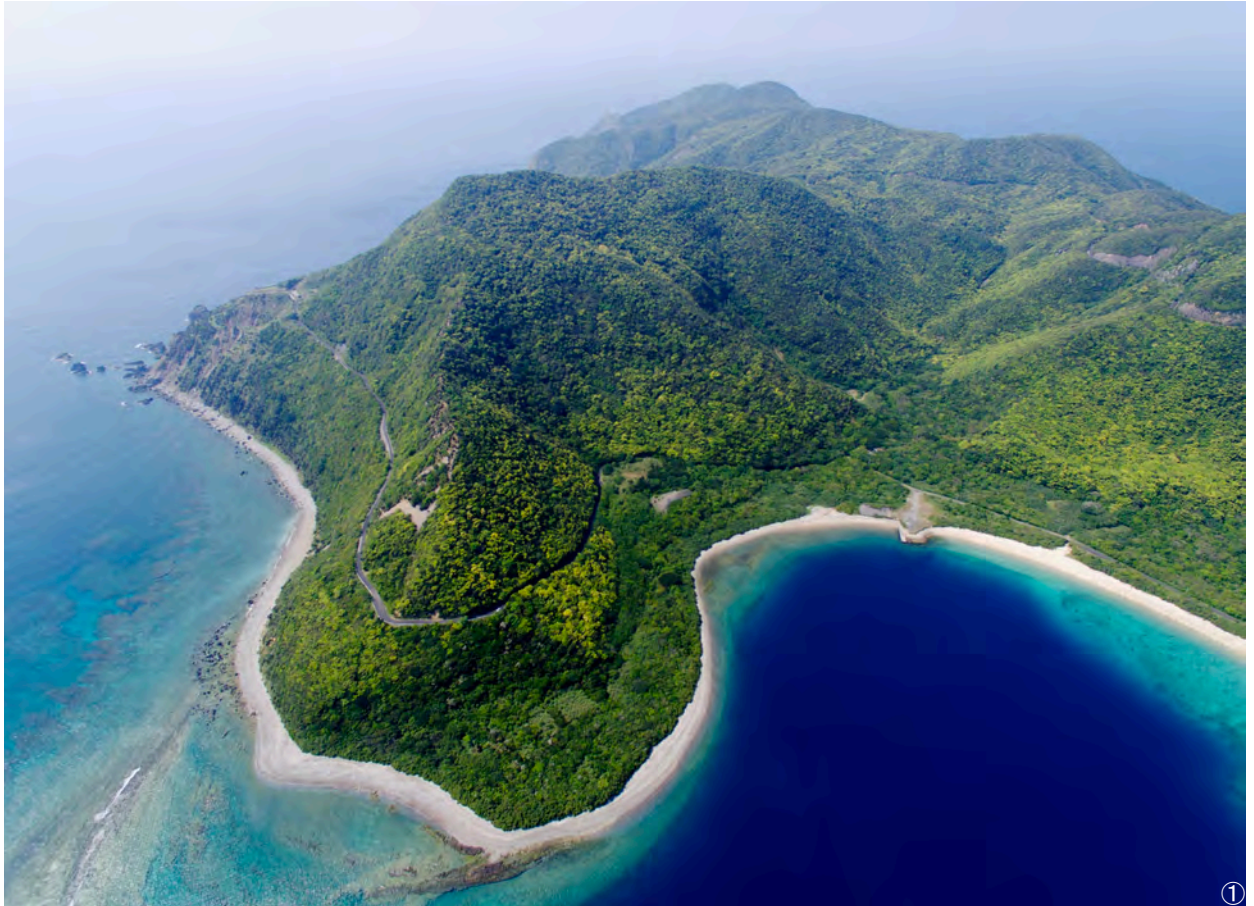
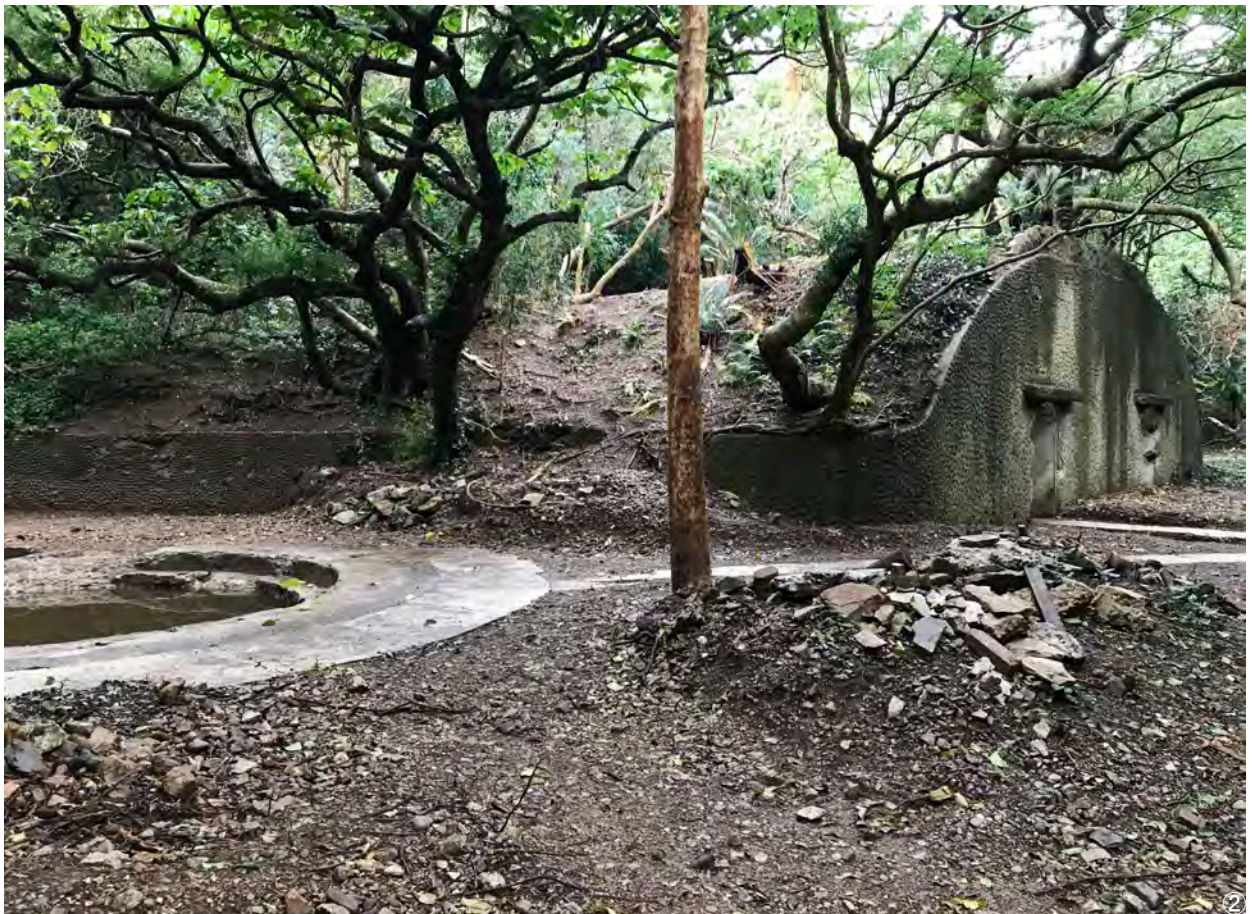
①西古見砲台跡遠景（南方向から） ②第1砲側庫跡及び第2砲座跡

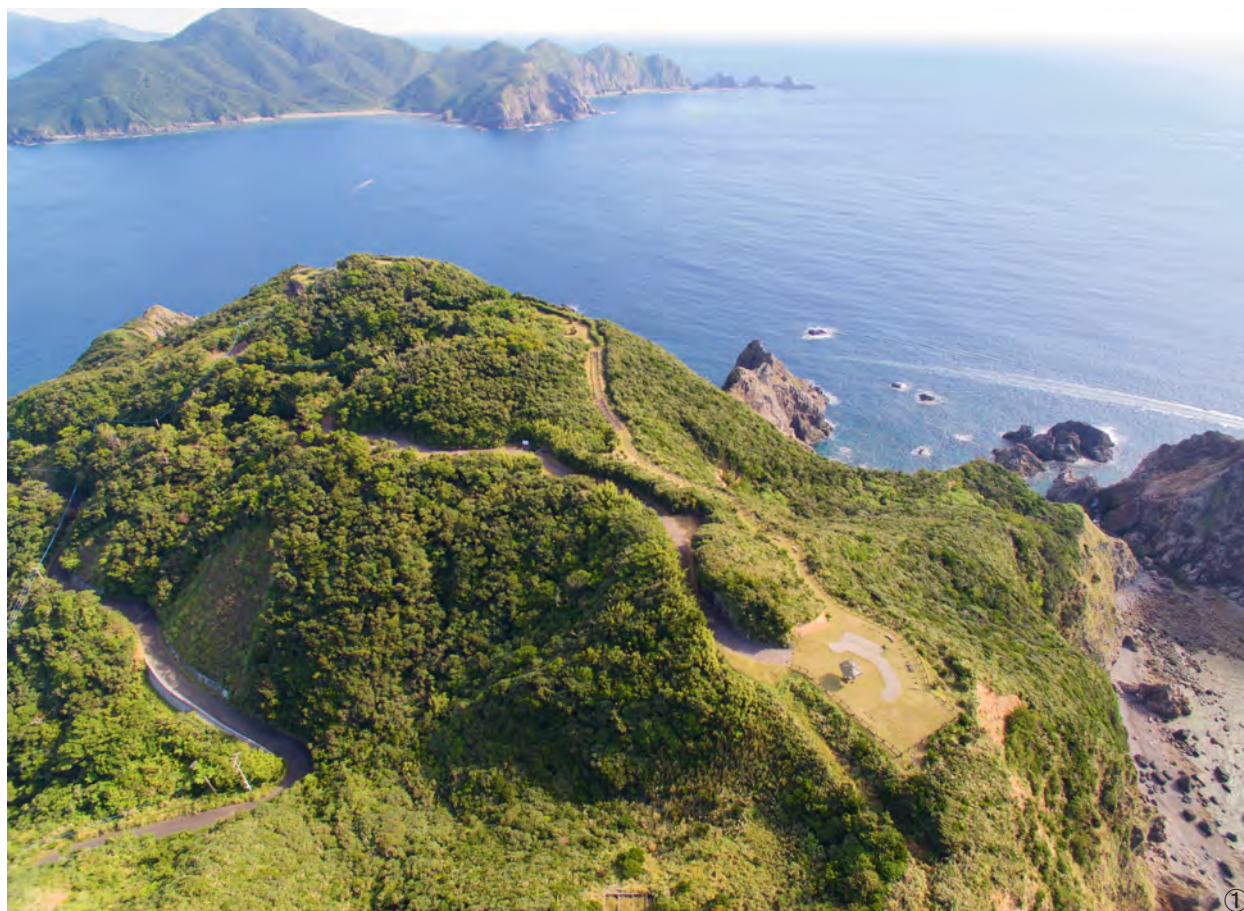
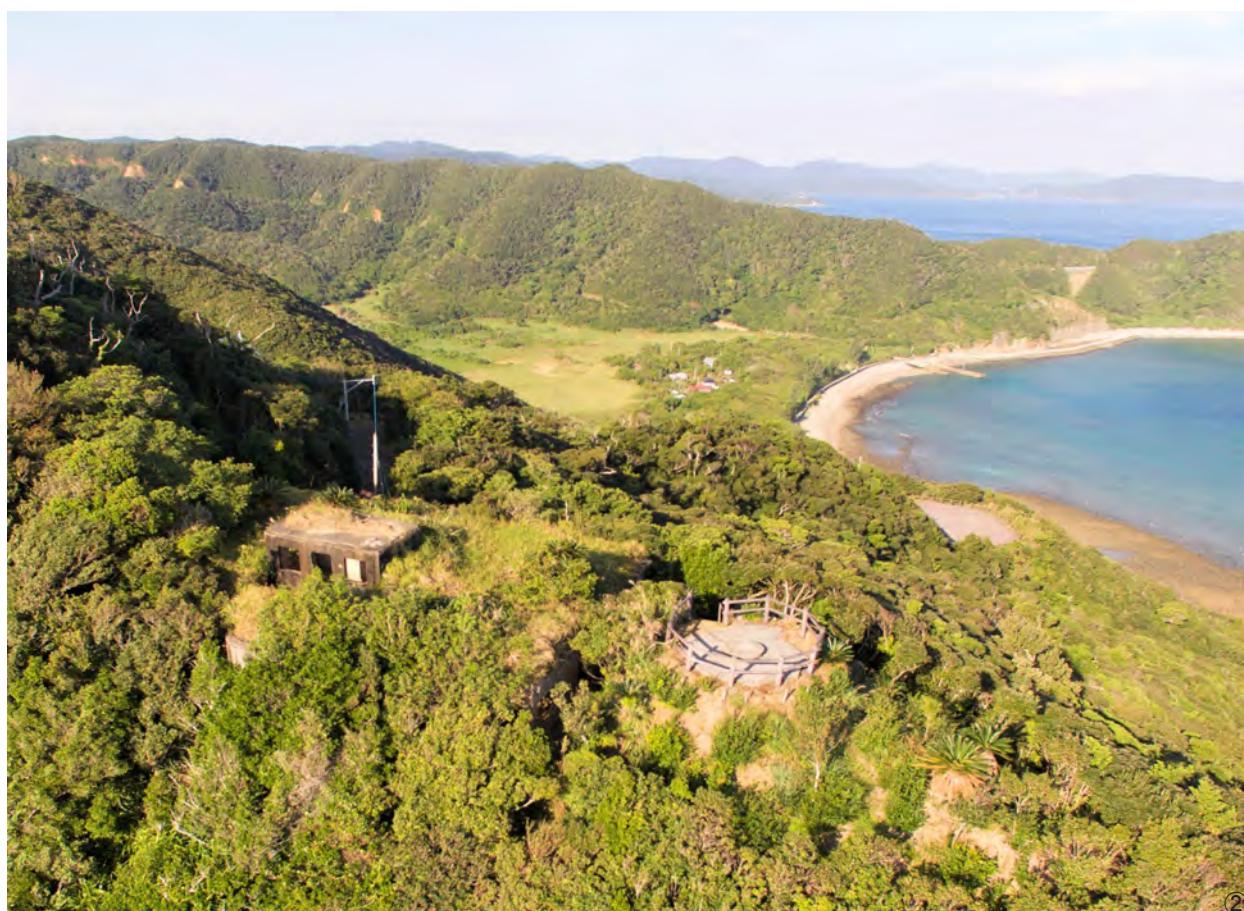
①安脚場砲台跡遠景（大島海峡東側入口） ②防備衛所跡及び探照灯跡

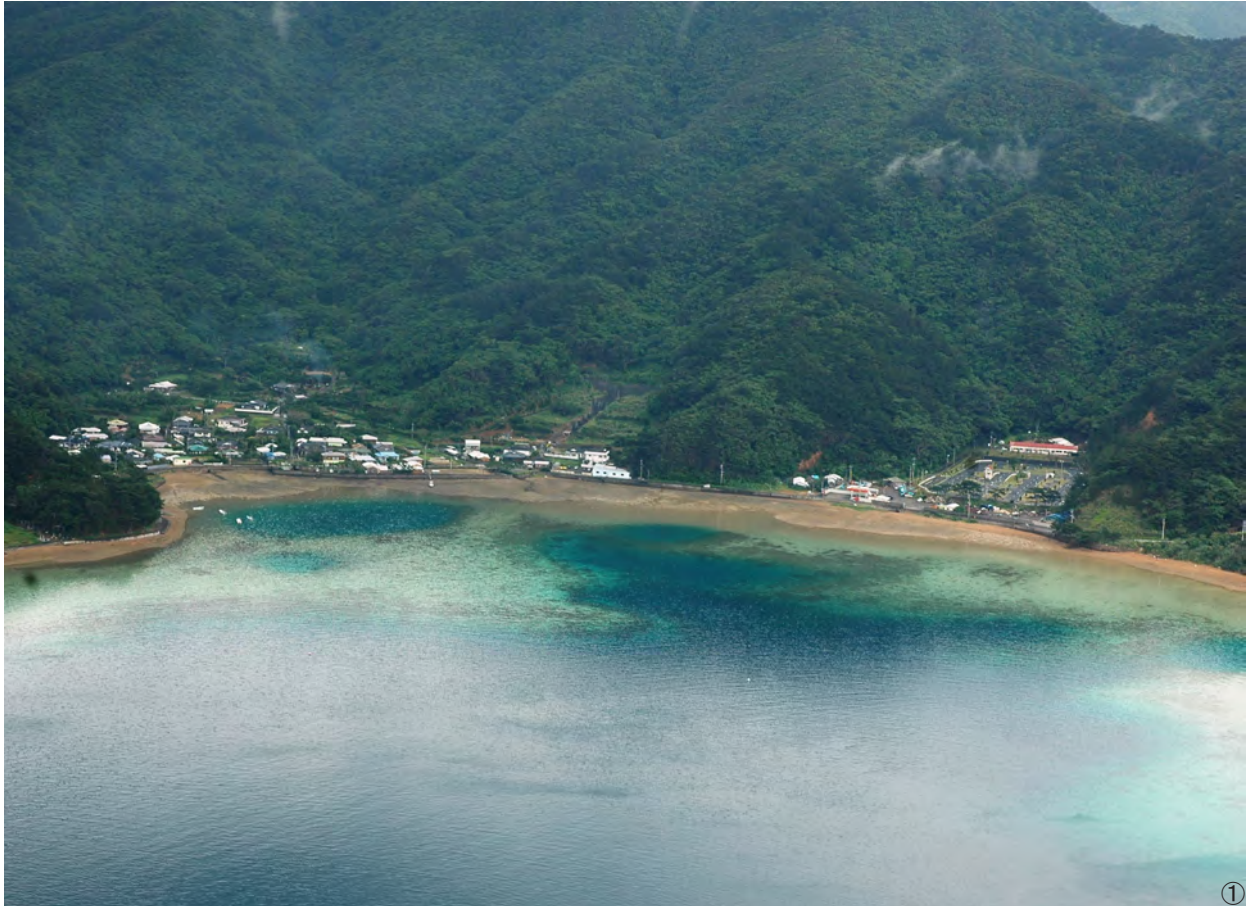
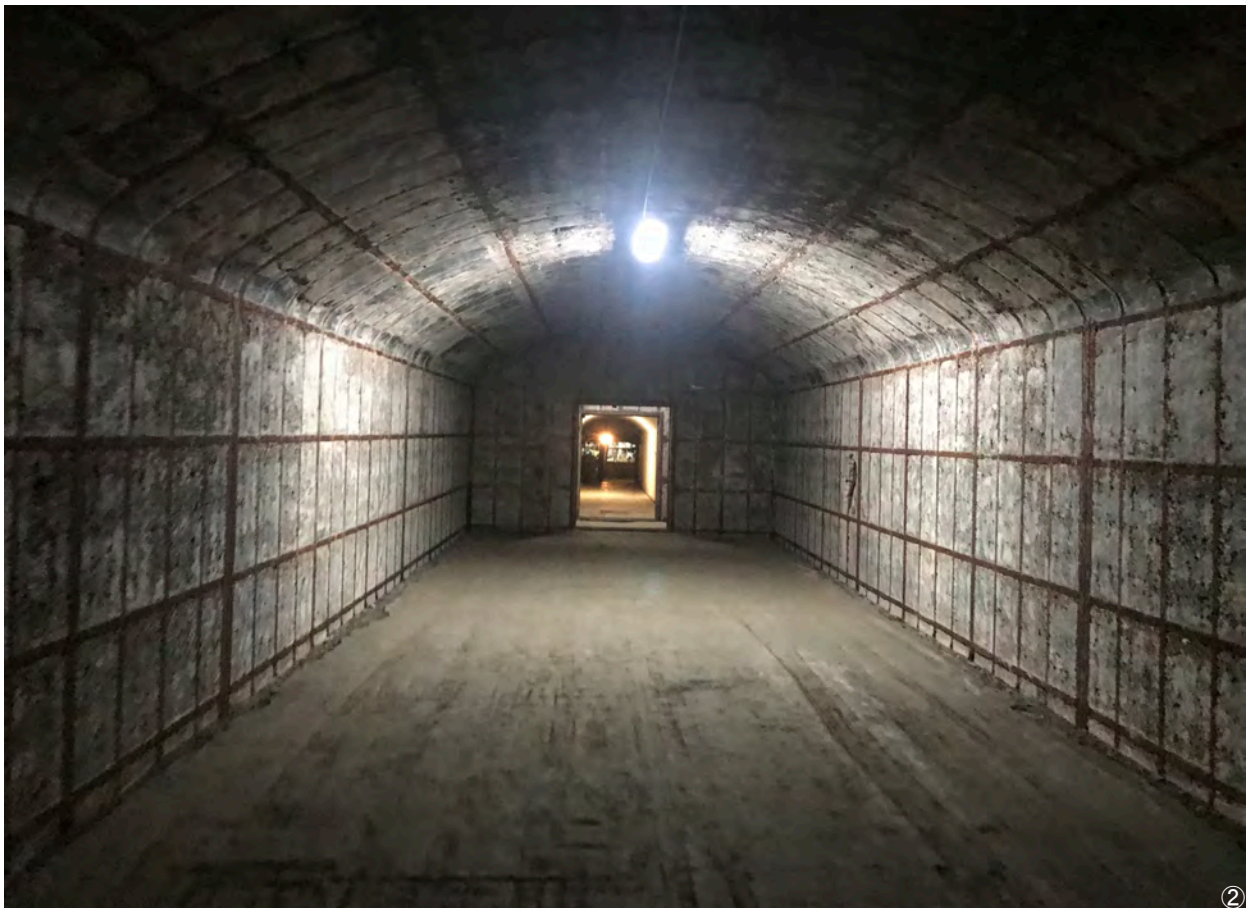
①手安弾薬本庫跡遠景（西方向から） ②第3弾薬庫跡内庫本室内部

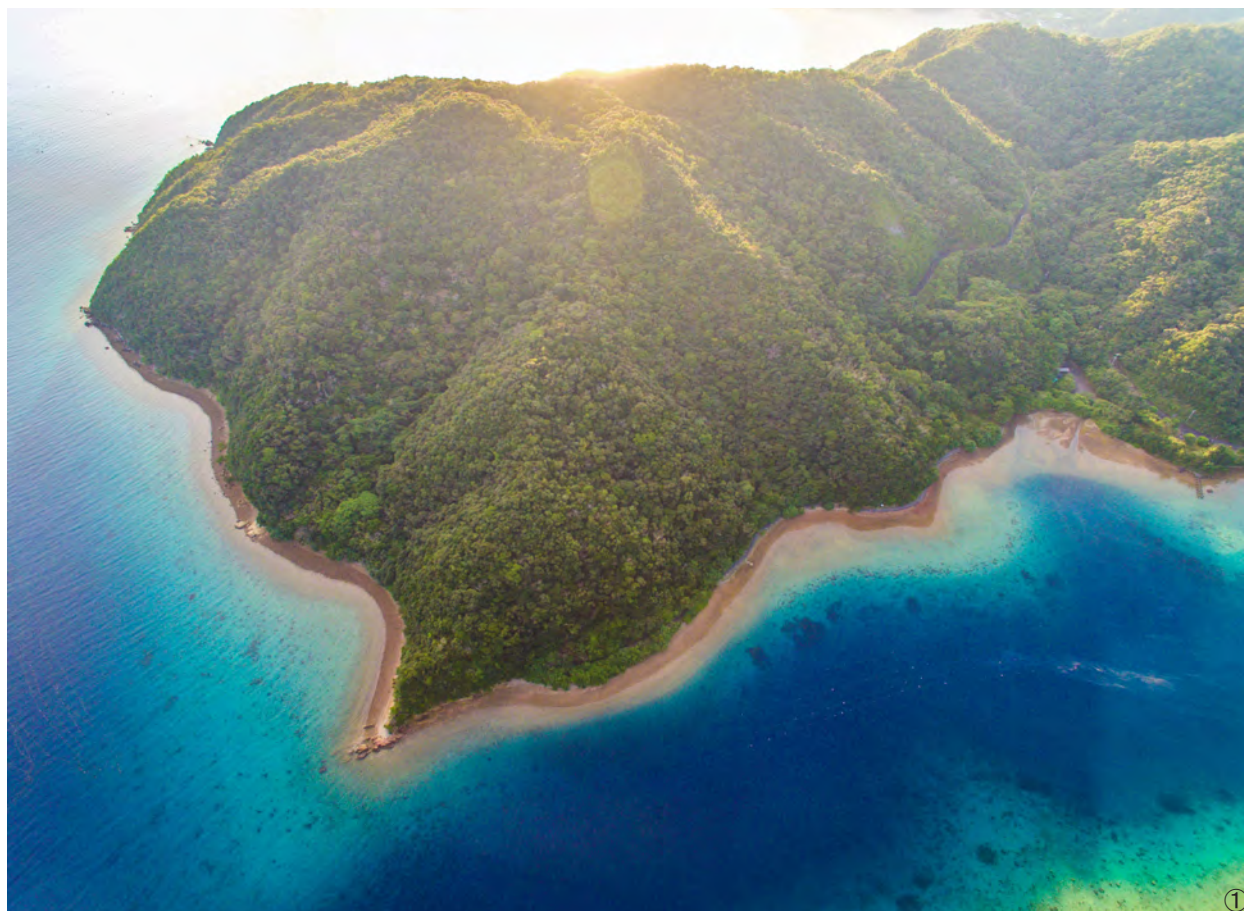
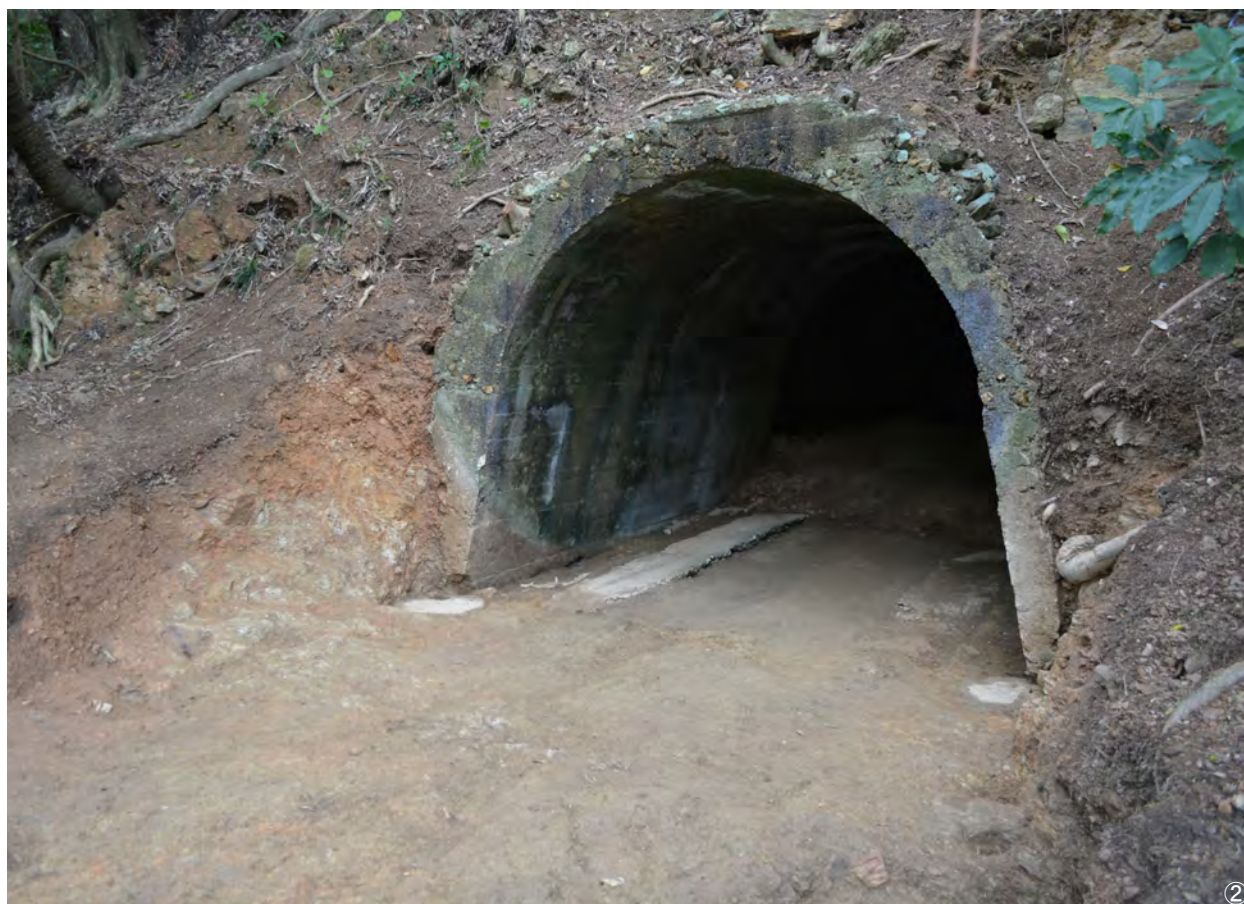
①第18震洋隊基地跡遠景（北西方向から） ②第4格納壕跡

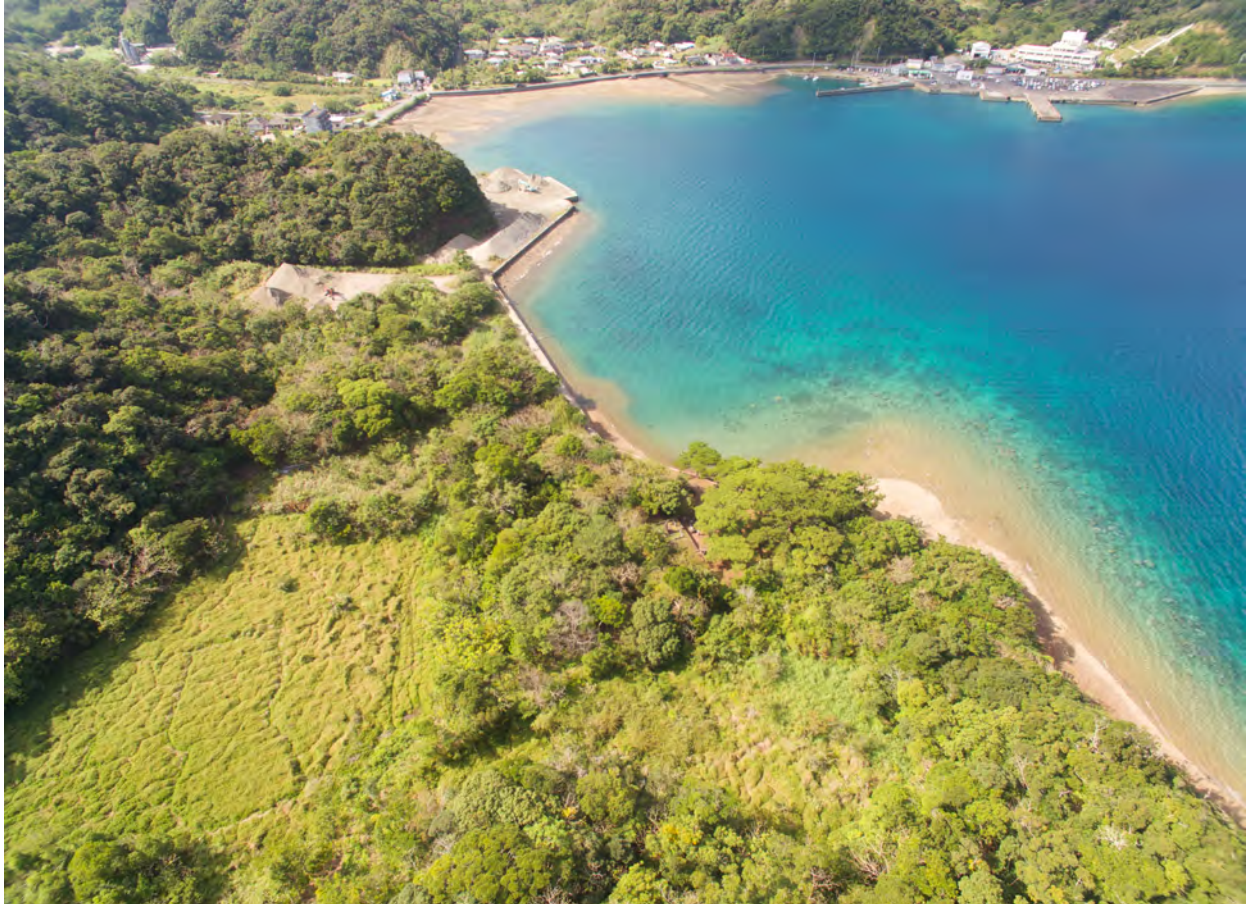
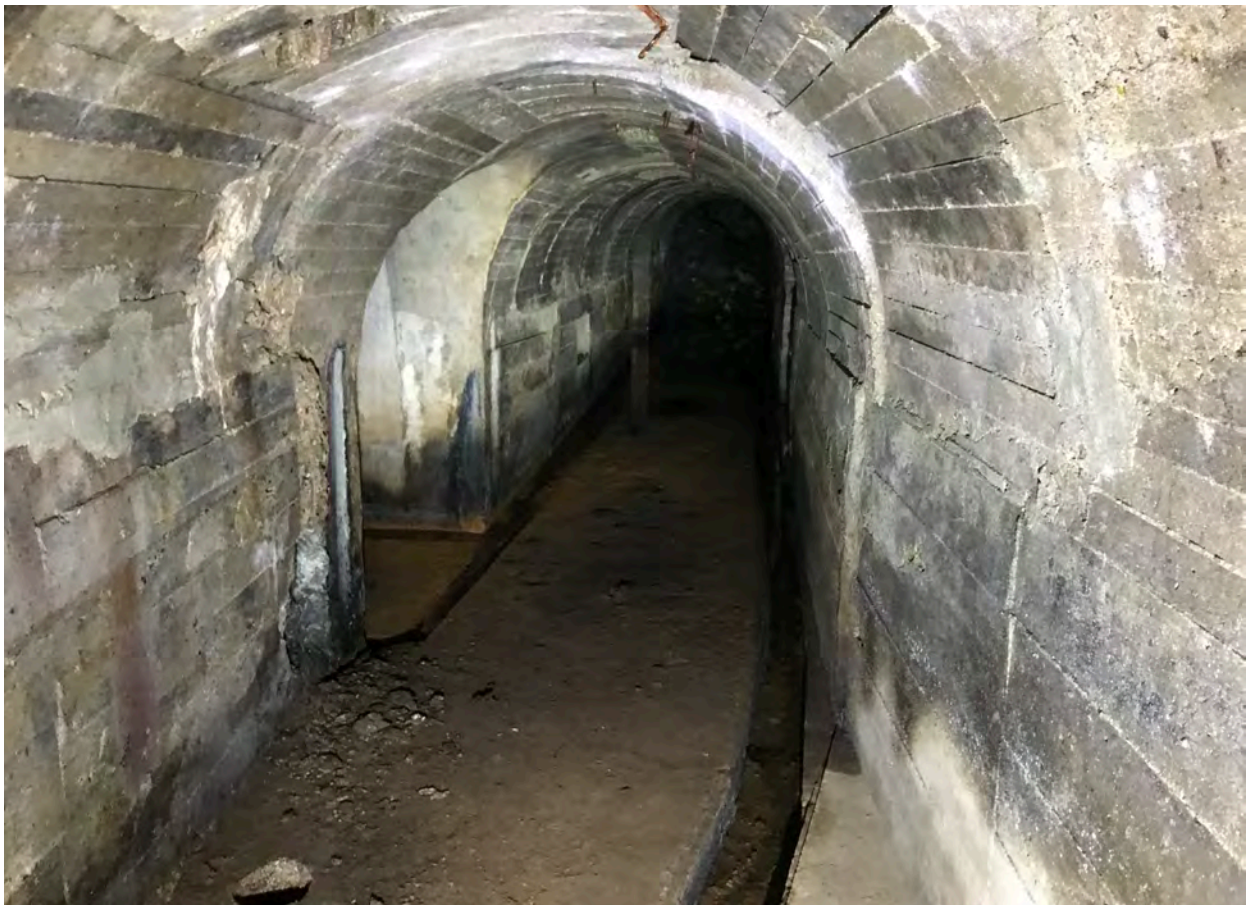
①大島防備隊本部跡遠景（東方向から） ②第2防空壕跡内部

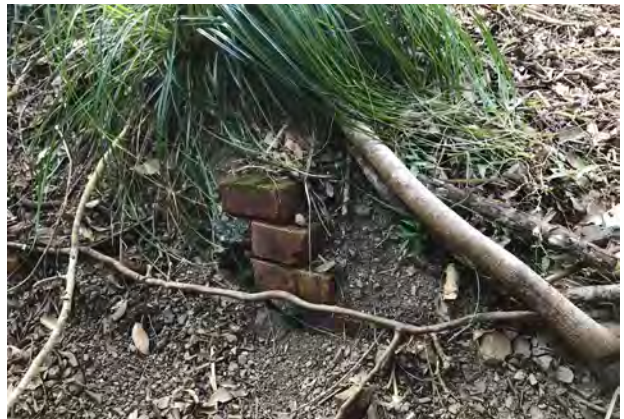
ハブ避レンガ塼基礎跡

望楼見張所跡および番舎跡、ハブ避レンガ塀跡は、破壊状況が激しく、基礎部が露出し大量のレンガが散乱していた。レンガの他、明治～昭和期と思われる遺物を採集した。

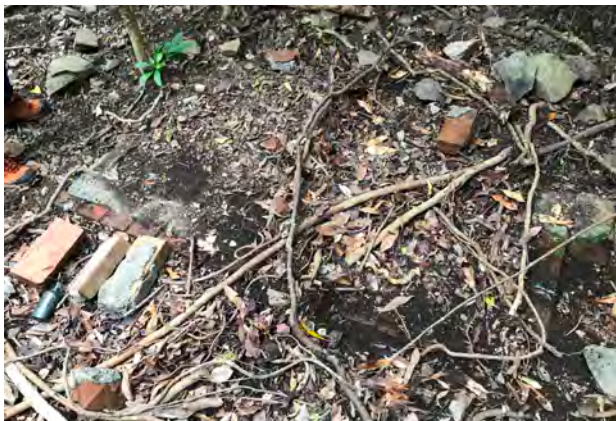
番舎跡基礎及び遺物散布状況

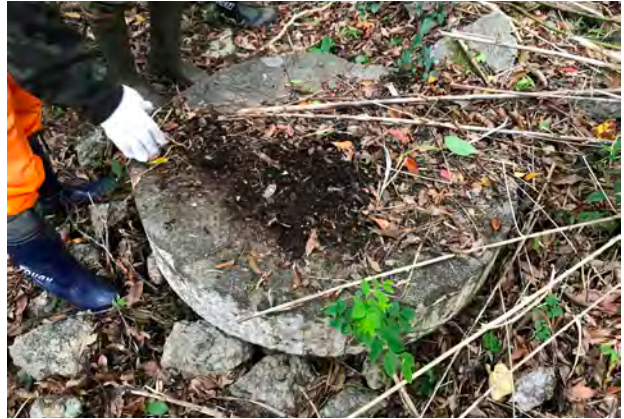
観測所跡台座

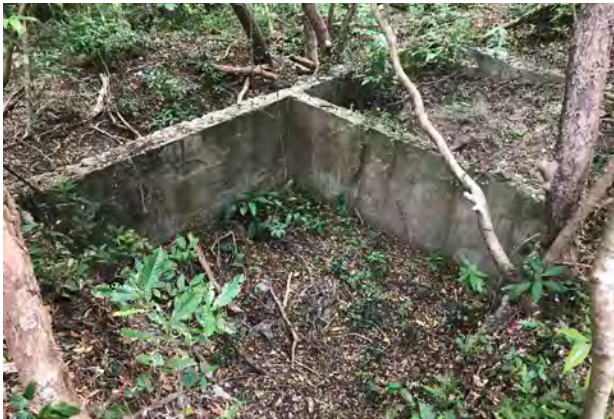
貯水槽跡

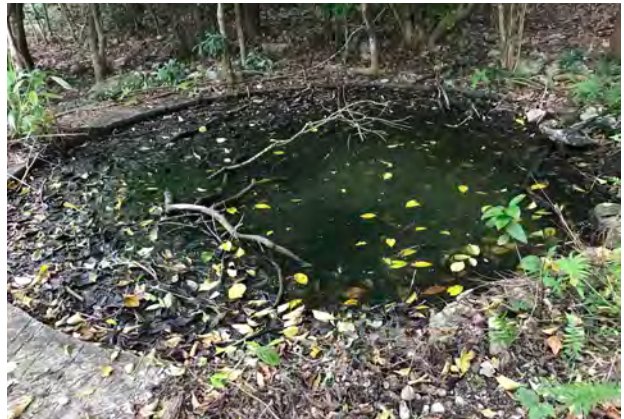
砲座跡

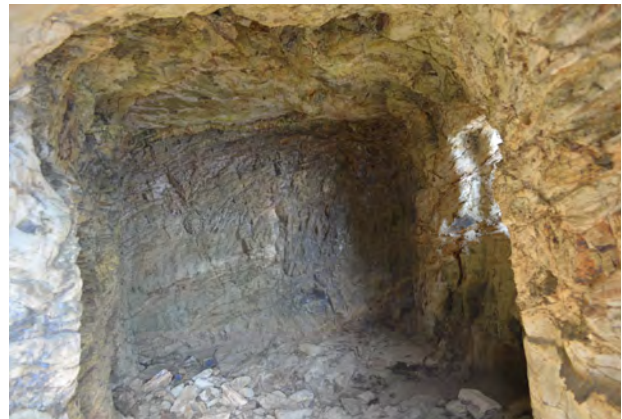
瀬相乙崎見張所跡内部構造

内部床面及び壁面には、柱跡が残っており、木製の木枠があったと推測される。

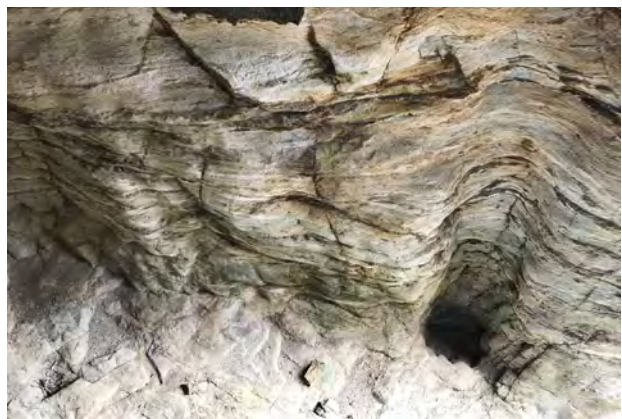
瀬相乙崎見張所跡柱穴跡

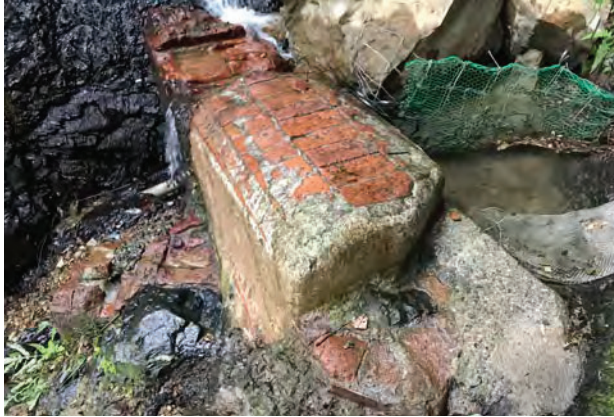
① 取水口堰堤跡

る（写真7 - ①）。堰堤は、レンガとコンクリートで構築されており、規模は幅0.7m、長さ3.15m、高さ約0.9mである。レンガの積み方は一部分でのみ確認できたが、イギリス積み（もしくはオランダ積み）を基本的な積み方としている（写真7 - ②）。レンガの刻印は確認できなかった。コンクリートは、1～2cmの黒色玉石を混和材としており、表面は化粧モルタルを施している。堰堤の両端にはオーバーフロー用の切込み面が設けてあり、増水時は排水される仕組みになっている。

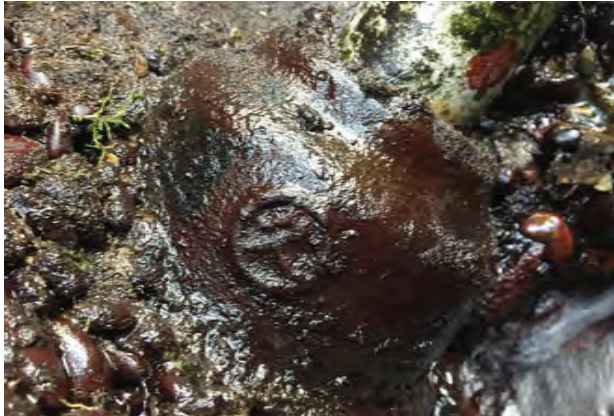
③ 取水口配水管跡

堰堤の下部には、三角柱状の配水構造が設けてあり、配水管が設置されていたようだが、現在では配水口のみ残存する。配水口は鉄製で、㊸の刻印が施されている（写真7 - ③）。

遺構からは、赤レンガと鉄管が確認できた。赤レンガは、後述の濾水池と水溜でも利用されている。また、配水孔の鉄管に刻印が施されていることが確認できた（写真7 - ③）。

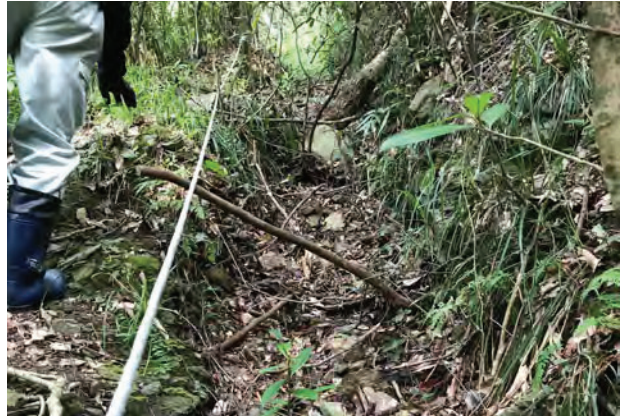
④ 取水口～濾水池の導水路跡

第33図の標高12.4mの地点において、濾水池を確認した。濾水池は、取水口から配水管を通して運ばれた水を一旦濾過し、水溜へ送る施設であった。なお、取水口と濾水池の間の山中で導水路跡を確認している（写真7 - ④）。濾水池は、現在、後世の破壊及び土砂災害で半壊状態である。

遺構からは、赤レンガの刻印を確認することができた（写真7 - ⑥）。また、取水口と濾水池の間の道では、鉄管を抜き取った跡を確認することができた（写真7 - ④）。

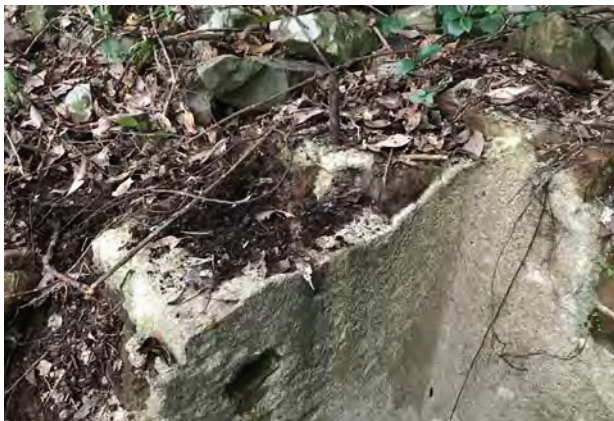
⑤ 濾水池上部鉄筋及び配水管跡

濾水池は、山の傾斜面を削平して平坦面を作成し構築されており、規模と形状は、外面幅2.55m・長さ2.5m、内面幅1.8m・長さ1.8mの箱型である。レンガとコンクリートで構築されており、レンガの積み方はオランダ積みを基本的な積み方としている（写真7 - ⑧）。濾水池の北東部分上部に2本の鉄筋を確認した（写真7 - ⑤）。全面に鉄筋を確認できないため、鉄筋レンガ構築物ではなく、現在は消失している上部構造物に付帯する部品である可能性が高い。

濾水池内部北壁東壁から40cmの位置に、径10cmの鉄管を確認することができた。取水口の方向にあるため、取水管であると考えられる（写真7 - ⑤）。

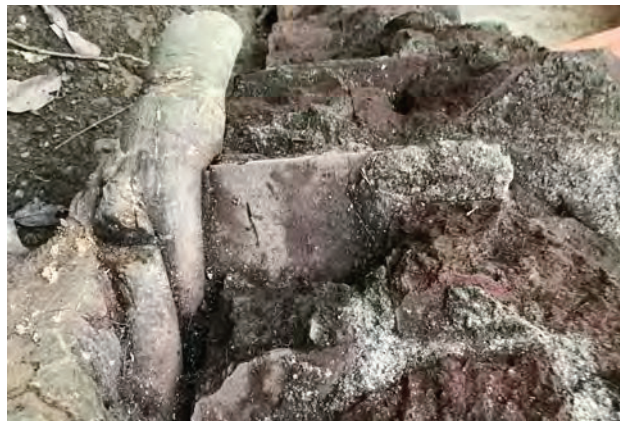
⑥ 濾水池レンガ刻印跡

レンガの大きさは、小口幅約11cm・高さ6cm、長手の長さが約22.5cmである。レンガの刻印は、「一」と「上」を確認することができた（写真7 - ⑥）。化粧モルタルは厚さ約1cmで、濾水池の内部のみに施されている。

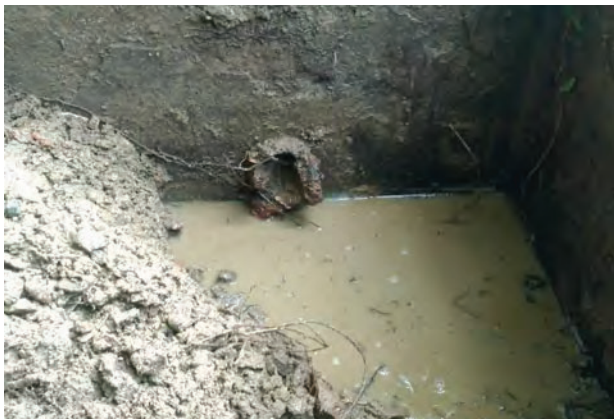
⑦ 濾水池配水管跡

**発掘調査** 第34図のように、濾水池に調査区（3.1m×3.2m）を設定して調査を行った。当該地は、傾斜地であるため重機による掘削は不可能であったため、人力での掘り下げを行った。濾水池の全容を確認した後、濾水池内部の状況を確認するために、濾水池内部に1.0m×1.8mのサブトレンチを設定して深掘を行った。その後、サブトレンチ全面に30cm程度の平たい礫が検出され始めたため、深掘範囲を1.0m×0.5mに縮小して礫を取り上げながら、床面まで掘り下げた。また、南壁で床面から30cm・西壁から30cmの位置に径10cmの鉄管を確認した。水溜の方向にあるため、配水管であると考えられる（写真7 - ⑦）。

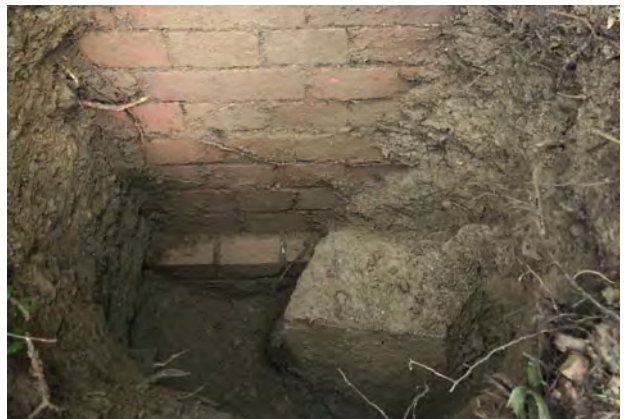
⑧ 濾水池レンガ基礎跡

濾水池の基礎を確認するために、濾水池西側外面にサブトレンチを設定し人力により深掘を行なった。調査の結果、現地表面より1.0mの箇所にレンガ基礎と思われる構造を確認したが、約40cmの礫が出土したため、それ以上の掘削は行わなかった（写真7 - ⑧）。

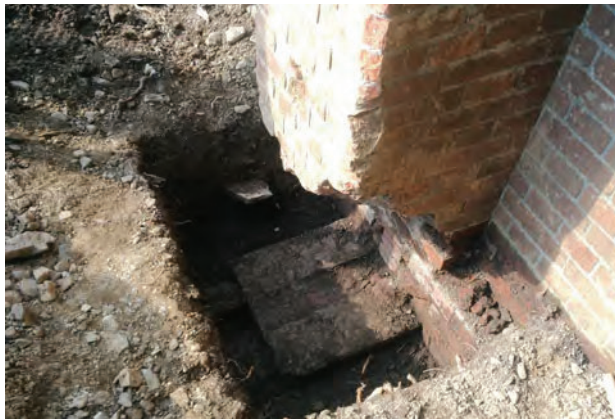
① 水溜跡補強柱内部構造

外面には、内部の水圧がかかる壁面に補強柱が長軸 3 本・短軸 2 本設置されている。なお、南壁の東側の補強柱のみ他のものと比べて高くなっている。柱の地表面構造を確認すると内部が空洞となっているのが確認できる（写真 8 - ①）。また、当該箇所内部には、約 12 cm角の穴が開いているため、この柱は、オーバーフローの役割を果たしていたと考えられる。

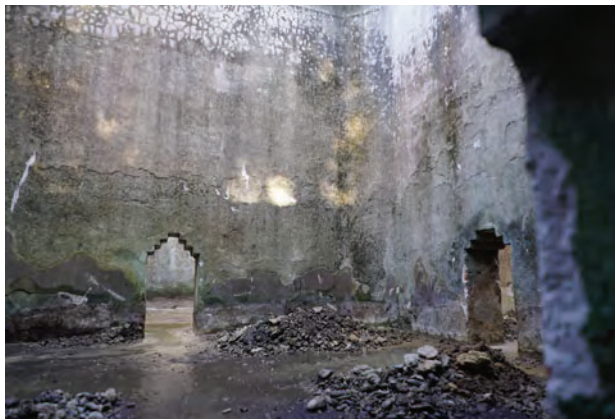
③ 水溜跡内部通水孔

内部は 6 区画に仕切られている。仕切りの中央下部に通水孔が開いており（写真 8 - ③）、それぞれに連動しており、どの柵も水位が一定になるようになっている。南側中央柵の下部に 2 箇所穴を確認した（写真 8 - ④・⑤）。また、南西側柵にも穴を確認した。艦船への配水管と沈殿物の排水管の役割があると考えられるが、現段階では用途は不明である。

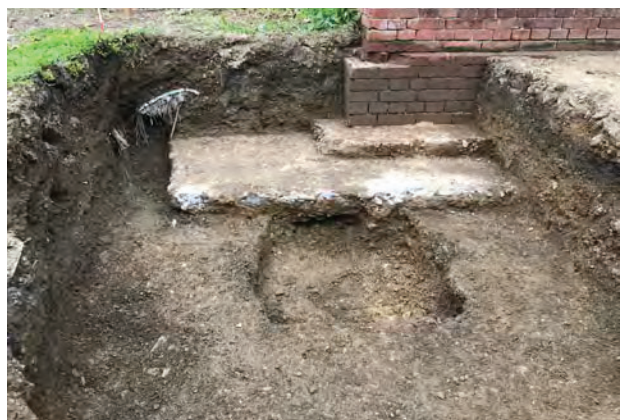
⑥ 水溜跡基礎構造

**発掘調査** 第 36 図のように、水溜に調査区（2.3m×2.3m）を設定して調査を行った。設定した調査区の表土を重機により除去した後、人力での掘り下げを進めた結果、水溜のレンガ基礎と基礎コンクリート、捨てコンクリートを確認することができた（写真 8 - ⑥）。

レンガ基礎は、基礎コンクリートの上面に構築されており、高さは 42 cm である。なお、基礎レンガで主体となっているレンガと、地表面で確認できるレンガでは、大きさが相違することが分かった。基礎レンガの大きさは、小口幅 11.0～11.5 cm・高さ 5.5～6.0 cm、長手長さ 22.0～24.0 cm である。地表面のレンガの大きさは、小口幅 10.5～11.0 cm・高さ 5.0～5.5 cm、長手長さ 22.0～22.5 cm である。

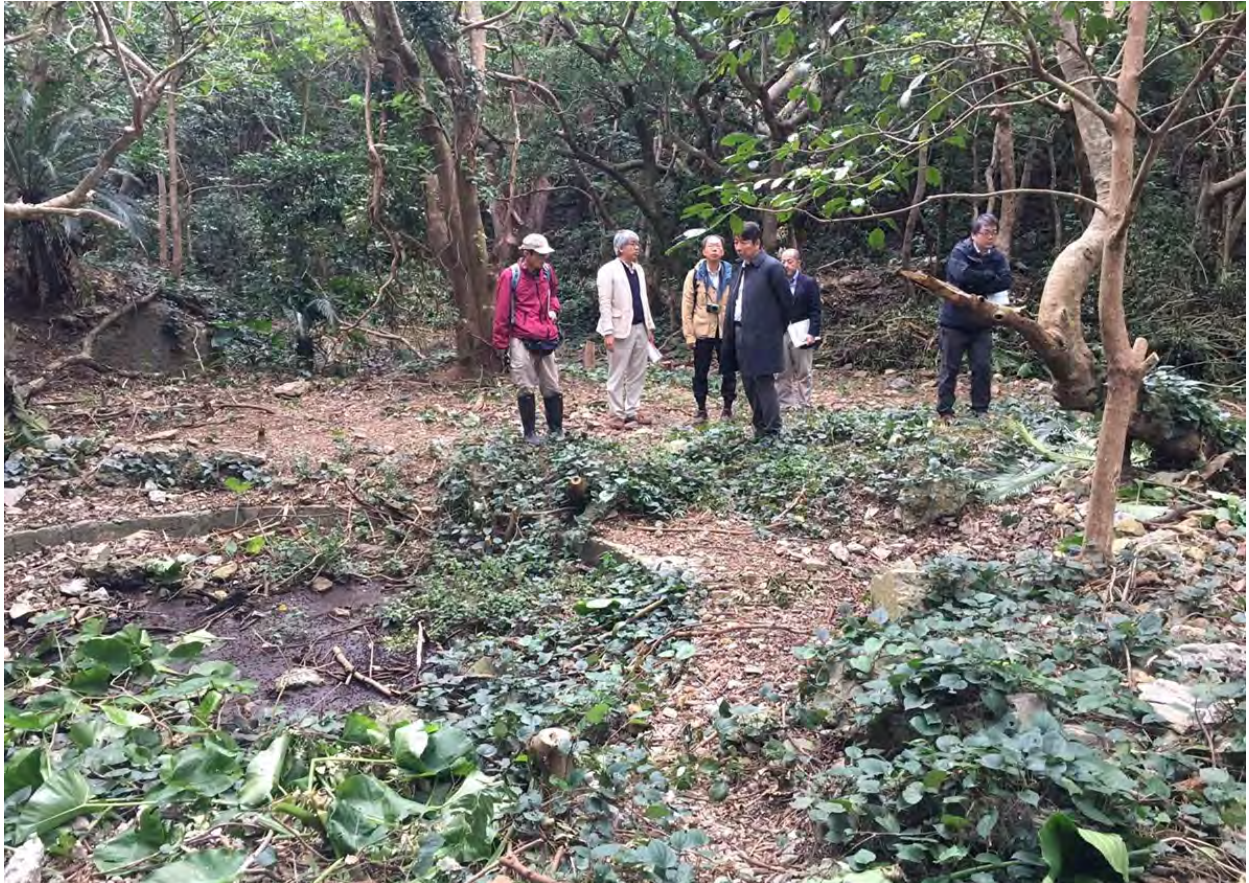
るが残存度は良好である（写真 15 - ①）。砲座のコンクリートが一部確認でき、推定幅は約 5.5m である。また、擁壁間の幅は約 15m である。

① 第1砲座跡全景 瀬戸内町近代遺跡調査検討委員会による現場確認

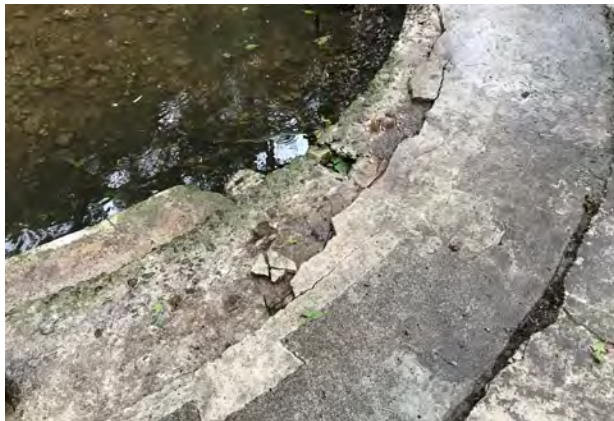
② 第2砲座跡砲座コンクリート剥離面

**<砲座（砲床）>** 砲座はコンクリート造で内径幅 5.5m の円形を呈している。内面に 20 cm 低い段を持ち、低い段の内径幅は 4.7m である。砲座内部を 1 m 掘り下げたが、砲座の底面は確認できなかった。砲座西側の一部は損壊していて、表面のコンクリートが剥離している。剥離面ではコンクリートの断面を確認することができ（写真 15 - ②）、2 種類の混和材が確認できた（写真 15 - ③）。そのため、砲座は 2 時期にわたって打設されたと推定される。

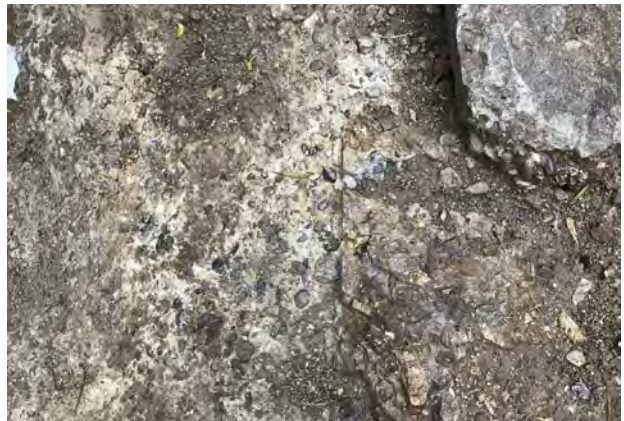
③ 第2砲座跡砲座コンクリート混和剤

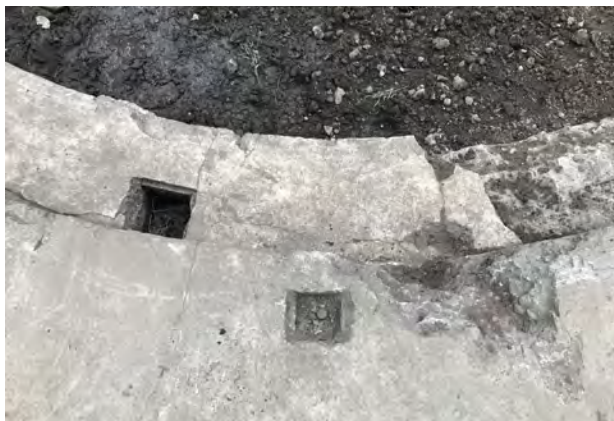
④ 第2砲座跡砲座上面の穴

砲座の上面では径 11 cm の穴が開いており、内部には径 2 cm の鉄筋が設置されている（写真 15 - ④）。破損している西側以外の、北・東・南側で確認することができた。磁北と一致するため、方位等を示す構造の可能性が高い。

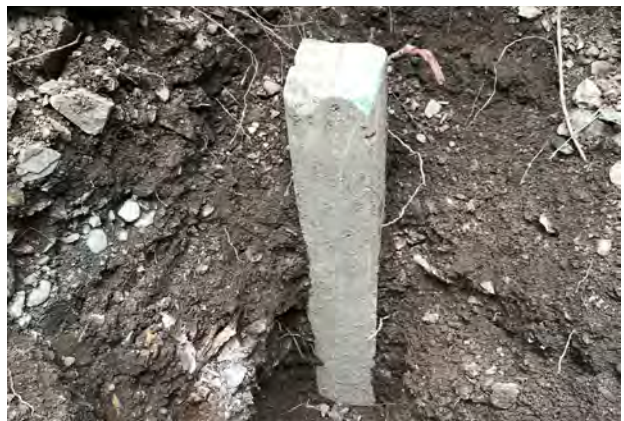
⑤ 第2砲座跡方位標

**<方位標>** 当該期の砲座地表面を探るために、砲座西側の埋土を除去した際に、15 cm 角のコンクリート柱を検出した（写真 15 - ⑤）。柱上面は、十字に掘り込みが入れられており、磁北と一致したため、方位標であると考えられる。方位標の長さは 1 m である。

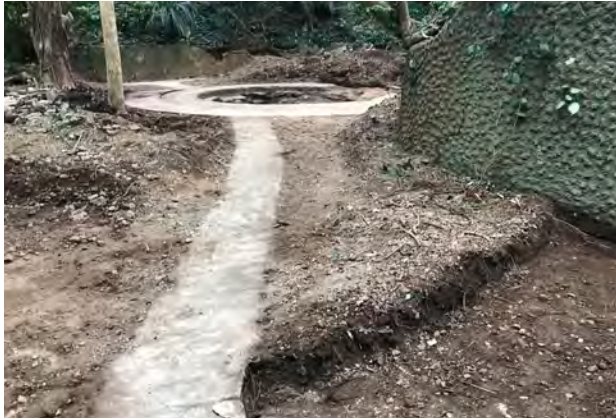
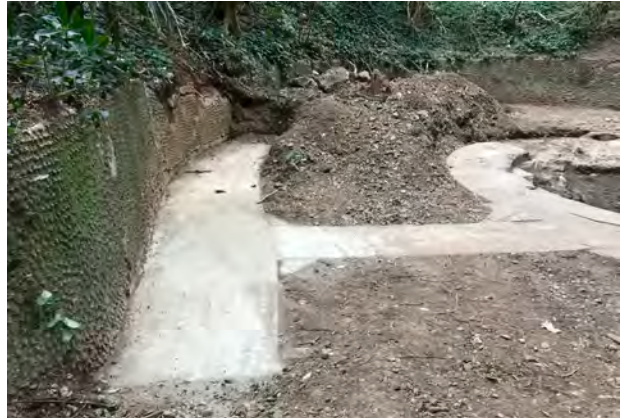
**<弾薬運搬通路>** 砲座を半周取り囲むように、幅約 1 m のコンクリートの床面を確認することができた。通路は北東側と南側に伸びており、北東側の通路（写真 16 - ①）は第 1 砲側庫につながっているため、弾薬等の運搬路であった可能性が高い。南側へ延びる通路（写真 16 - ②）は、砲座擁壁に沿うように東西に延びている。東側は砲座の東端付近で通路端を確認できたが、西側は埋土に阻まれて端を確認するには至らなかった。

① 第2砲座跡弾薬運搬通路1

② 第2砲座跡弾薬運搬通路2

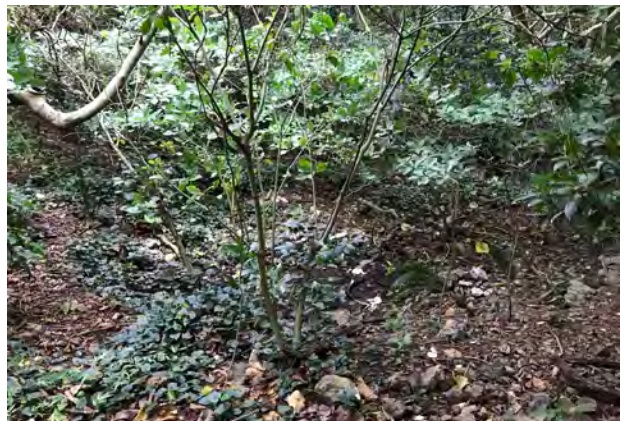
⑥ 第3砲座跡全景

**第 3 砲座** 第 3 砲座は、第 2 砲座から約 17m 南に位置し、標高約 10.5m である。後世の道路により一部埋没している。砲座コンクリートの一部を確認できるが、詳細は不明である。第 3 砲座の南西部に連絡路を確認した（写真 16 - ⑦）。観測所への連絡に使われたと想定される。

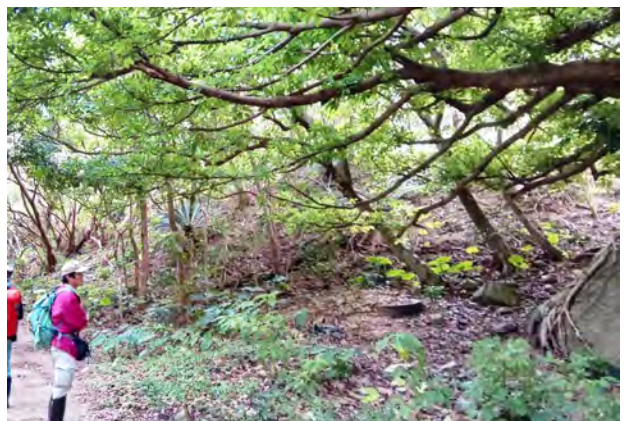
⑧ 第4砲座跡全景

れる。後世の碎石採取によって完全に埋没しており、残存度は不明である（写真 16 - ⑧）。
