瀬戸内町内の遺跡3  
奄美大島要塞跡及び大島防備隊基地跡  
内容確認調査編

鹿児島県大島郡瀬戸内町教育委員会

奄美大島要塞跡及び大島防備隊基地跡

内容確認調査編

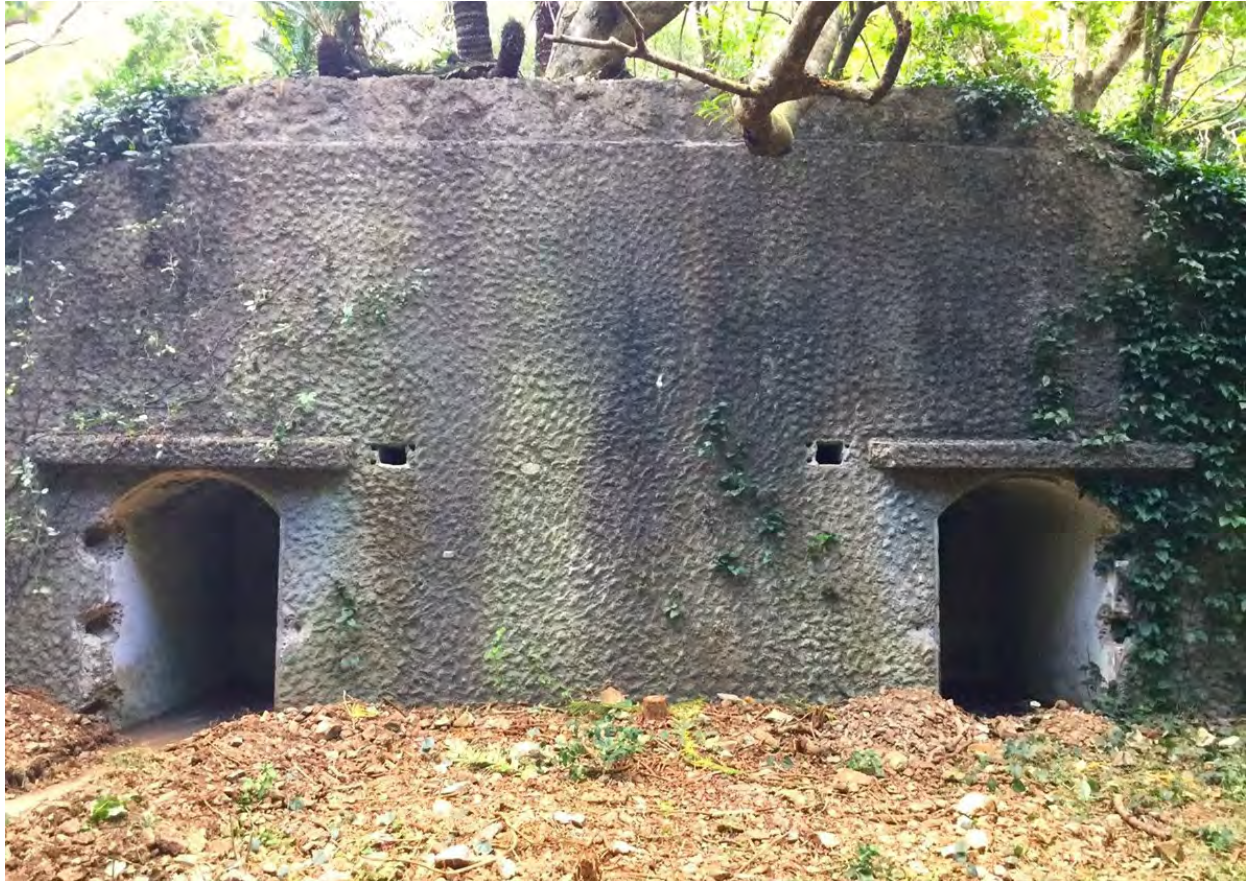
① 砲側庫跡入口

砲側庫は、幅 17.8m・高さ 5 m の蒲鉾状の形状をしており、入口を 2 箇所確認できた（写真 17 - ①）。金具痕から片開きの扉であったと推測される。入口上部に庇が設置されていて、壁面を伝う水が内部に侵入するのを防いでいる。庇より中央側に幅 20 cm・高さ 18 cm の穴がある。金具痕から片開きの蓋が取り付けられていたと考えられ、内部通路の排気孔であると推測される。

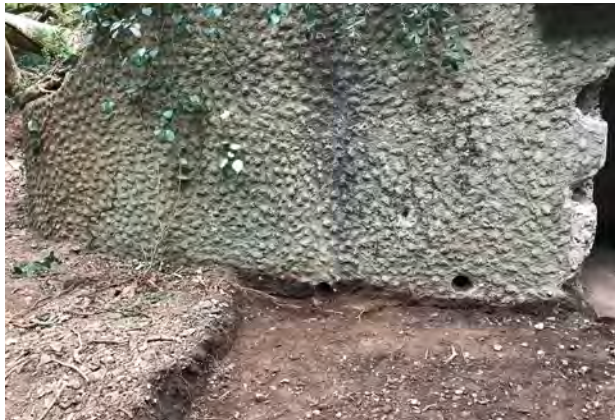
② 排水孔跡及び換気孔跡（外側）

地表面近くでは、4 箇所の土管が確認できた。入口より外側に 2 箇所ずつ設置されており、入口に近い土管がやや高く設置されている（写真 17 - ②）。入口に近い土管は、内部弾薬庫に続いており、弾薬庫の換気口であると考えられる。外側の土管は雨天時に水が排出されることから、弾薬庫外表面用の排水施設であると考えられる。

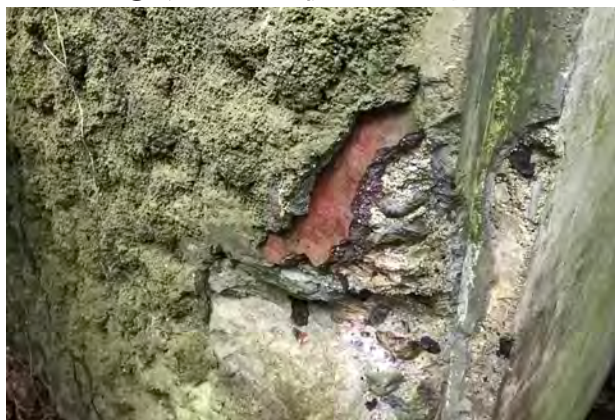
④ 赤褐色の化粧コンクリート

入口壁面は表面をドイツ壁で塗装しているが、ドイツ壁塗装より内面で赤茶色の化粧コンクリートが露出している箇所確認することができた（写真 17 - ④）。建造当初は、砲側庫外面を赤茶色の化粧コンクリートで仕上げ、その後、ドイツ壁塗装を行った可能性が考えられる。また、砲側庫外面の 3 箇所にコンクリート塗布しているのを確認した。内、2 箇所についてはコンクリート表面に「4.6」「4.6. 23」の数字を掘ってある（写真 17 - ⑤）。

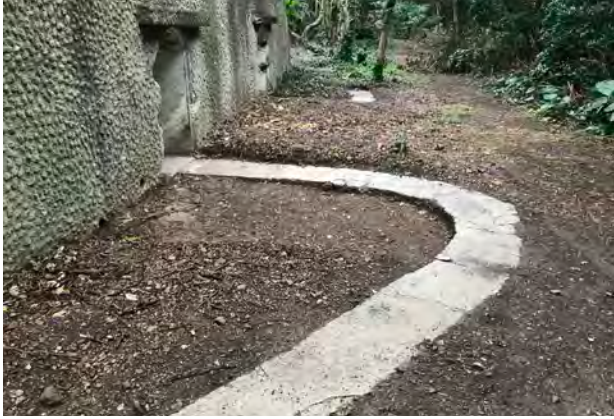
① 砲座へ向かう弾薬運搬路跡

砲側庫入口床面では、砲座へ向かう弾薬運搬路を確認することができた（写真 18 - ①）。

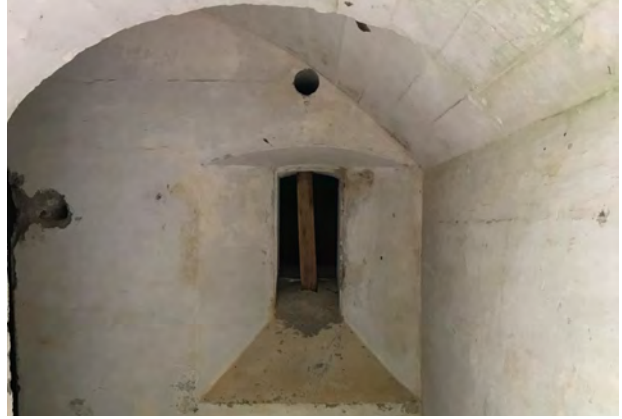
② 明かり取りの窓

砲側庫内部は、入口の幅・高さのまま侵入し連結通路につながる。連結通路からは幅は変わらず高さが 2.35m になっている。連絡通路には弾薬庫に入る入口と明り取り窓が確認できる（写真 18 - ②）。明り取り窓は幅 1 m・高さ 1.1m である。明り取り窓の上部には、煙抜きと考えられる径 12 cm の穴が開いており、連絡通路に排出されその後、外部の排気口から外部へ排出される構造となっている。

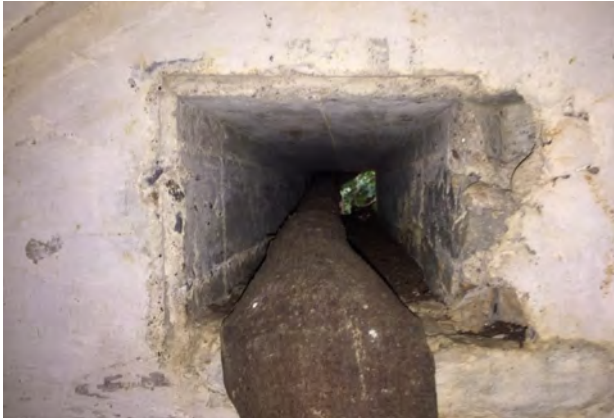
③ 換気用の孔

弾薬庫入口の大きさは、幅 1.2m・高さ 1.9m の蒲鉾状の形状をしている。金具痕から片開きの扉であったと推測される。弾薬庫は 2 箇所構築されており、いずれも幅 3 m・奥行 3.15m・高さ 2.35m の規模である。部屋の奥、外面に換気用の孔が開いている（写真 18 - ③）。北側の弾薬庫には、後世のブロック構造物がある。

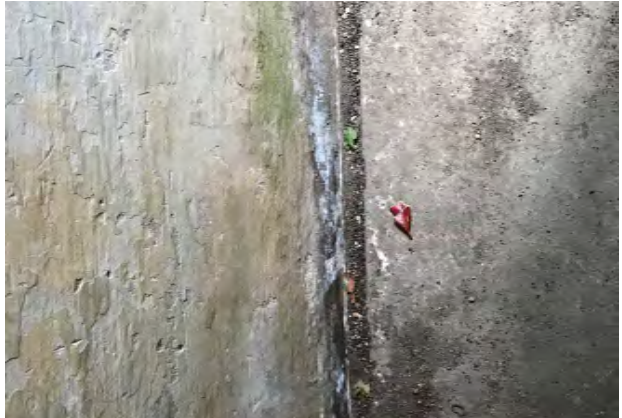
④ 床面の溝

(写真 18 - ④)、水等の液体が外部に排出される構造になっている。

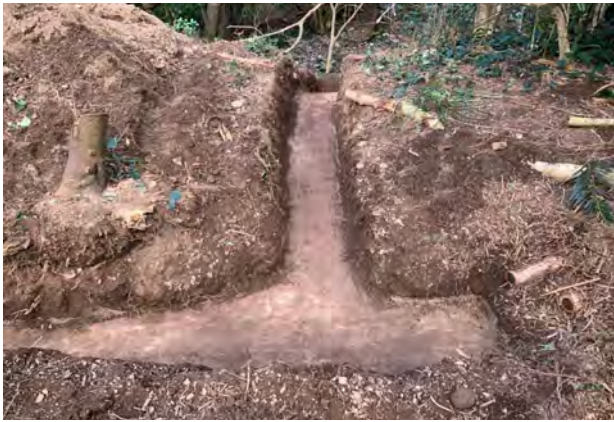
⑤ 砲側庫跡上面 1

砲側庫上面は弾薬庫正面から約 6.5m までほぼ水平に構築されており、その後緩やかにカーブしながら落ち込んでいる(写真 18 - ⑤)。弾薬庫外面の奥角は丸みを帯びた形状で、弾薬庫外面の側面部分も角張らずに丸みを帯びている(写真 18 - ⑥)。

第1 砲側庫上部及び第2 砲側庫側面で発掘調査を実施した。砲側庫内面の形状は箱型を呈しているが、砲側庫外面は卵型に近い隅丸方形をしていることが確認された(写真18-⑤～⑦、図版6-②、図版7-②)。また、砲側庫外面付近を粗い白砂で充填していることを確認した(写真20-③、図版6-②、図版7-②)。白砂は砲側庫外面の排水孔と連動していて、砲側庫外面の形状と白砂により、雨水が砲側庫外面に溜まらないようにすることを意図し、構築されたものと想定される。

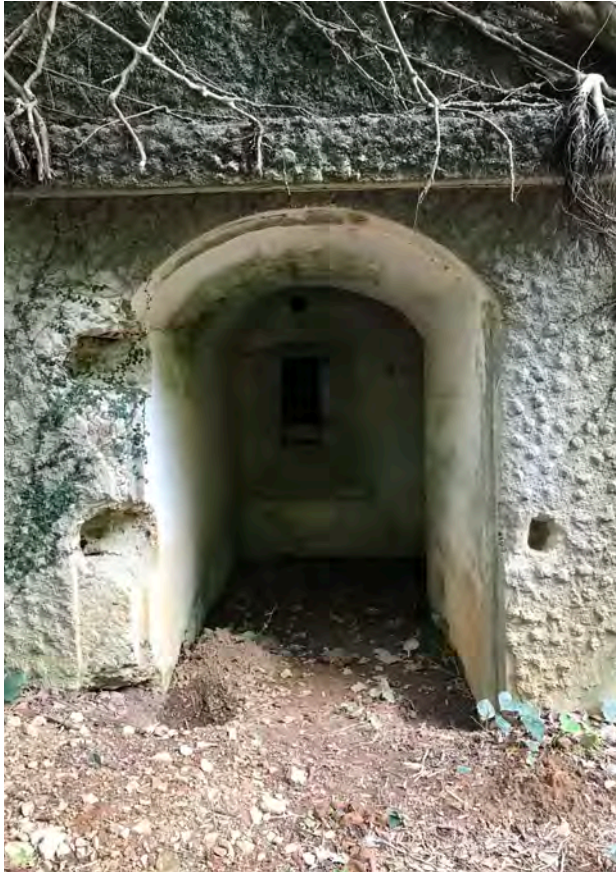
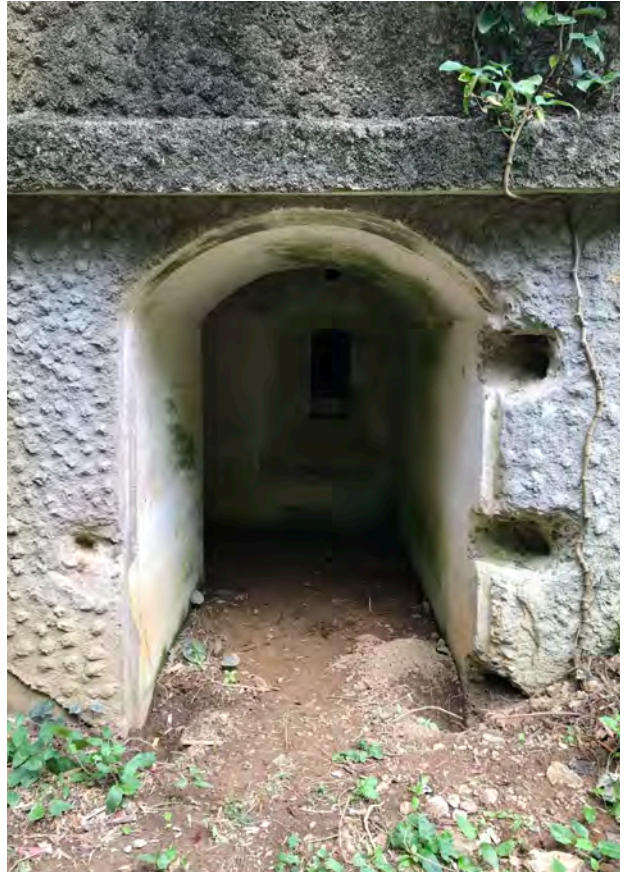
砲側庫は、幅 17.8m・高さ 5 m の蒲鉾状の形状をしており、入口は 2 箇所確認できた(写真 19 - ①・②)。金具痕から片開きの扉であったと推測される。入口上部に庇が設置されており、壁面を伝う水が内部に侵入するのを防いでいる。庇より中央側に幅 20 cm・高さ 18 cm の孔がある。金具痕から片開きの蓋が取り付けられていたと考えられ、内部通路の排気孔であると推測される。

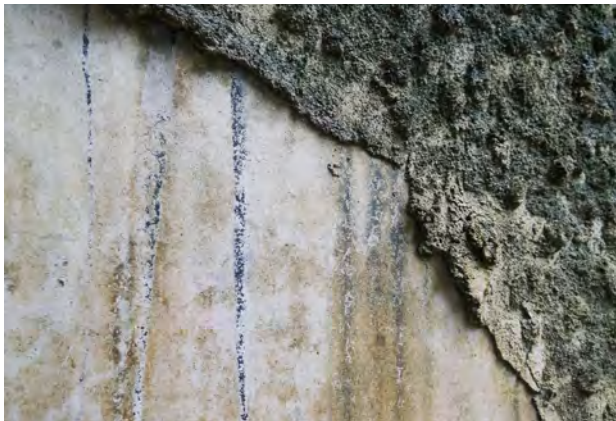
③ ドイツ壁未塗装部分

入口壁面は表面をドイツ壁で塗装しているが、正面中央は山形に未塗装部分が確認できた(写真 19 - ③)。建造当初は、この地点に土盛があった可能性がある。また、ドイツ壁より表面にコンクリートを塗布する箇所が確認でき、「一」の墨書が施されている(写真 19 - ④)。

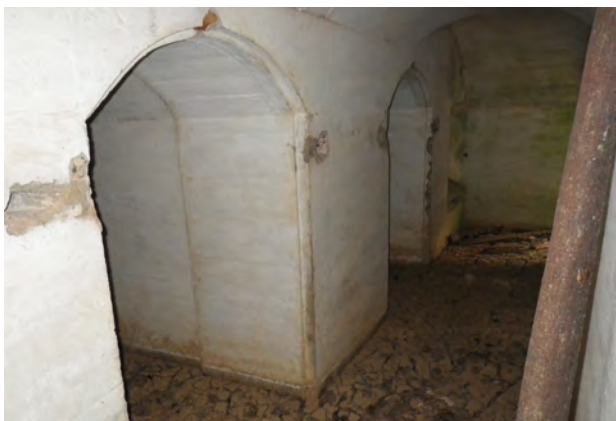
⑤ 弾薬庫跡入口

砲側庫内部は、入口の幅・高さのまま侵入し連結通路につながる。連結通路からは幅は変わらず、高さが 2.35m になっている。連絡通路には弾薬庫に入る入口(写真 19 - ⑤)と明り取り窓が確認できる。明り取り窓は幅 1 m・高さ 1.1m である。明り取り窓の上部には、煙抜きと考えられる径 12 cm の孔が開いており、連絡通路に排出されその後、外部の排気孔から外部へ排出される構造となっている。

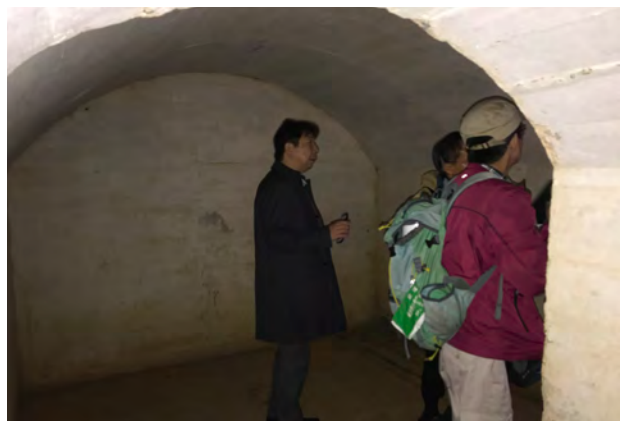
⑥ 弾薬庫内部（瀬戸内町近代遺跡調査検討委員会）

弾薬庫入口の大きさは、幅 1.2m・高さ 1.9m の蒲鉾状の形状をしている。金具痕から片開きの扉であったと推測される。弾薬庫(写真 19 - ⑥)は 2 箇所構築されており、いずれも、幅 3 m・奥行 3.15m の規模である。部屋の奥、外面に換気用の孔が開いている。

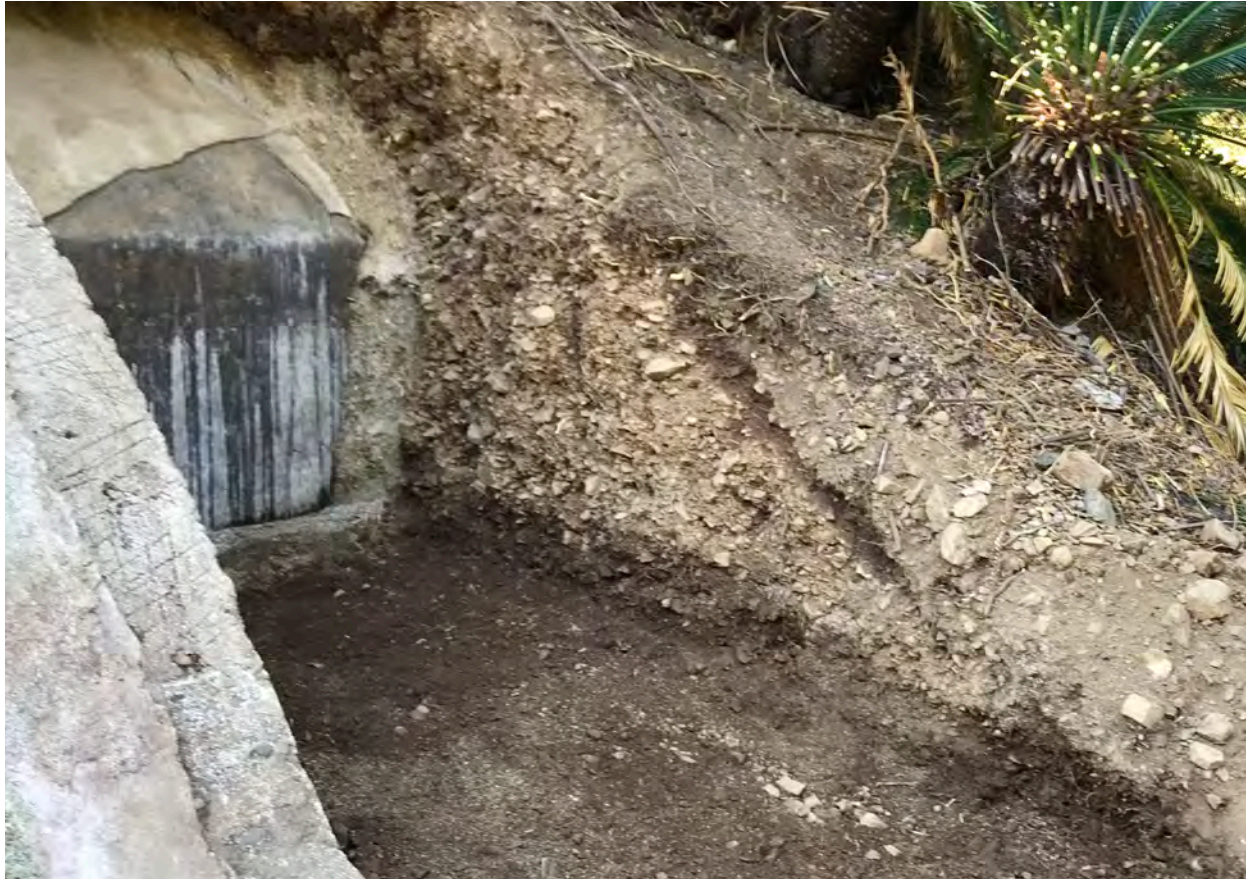
① 発掘調査区全景

**発掘調査** 砲側庫の外面構造を確認することを目的に、弾薬庫側面北側に調査区を設定した。設定した調査区の埋土を重機により除去した後、遺構近くを人力で掘り下げを進めた結果、砲側庫外面の構造を確認できた(写真 20 - ①)。

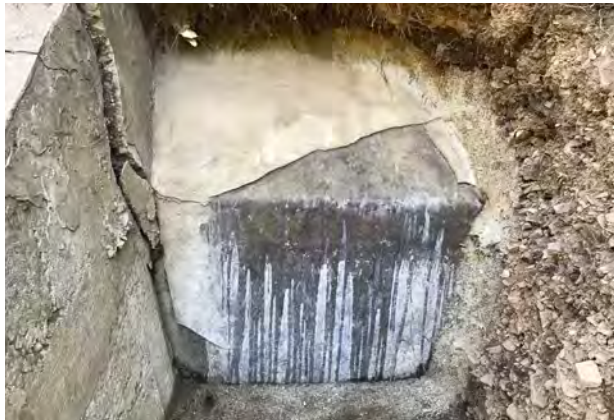
② 外面状況

砲側庫側面は地表面からほぼ垂直に立ち上がり、丸みを帯びた角を形成した後、緩やかにカーブしながら中央へ立ち上がっている。弾薬庫外面の上面は化粧コンクリートで仕上げているが、落ち込み部分より下面では、基礎コンクリートにアスファルト塗装をしているのみである(写真 20 - ②)。

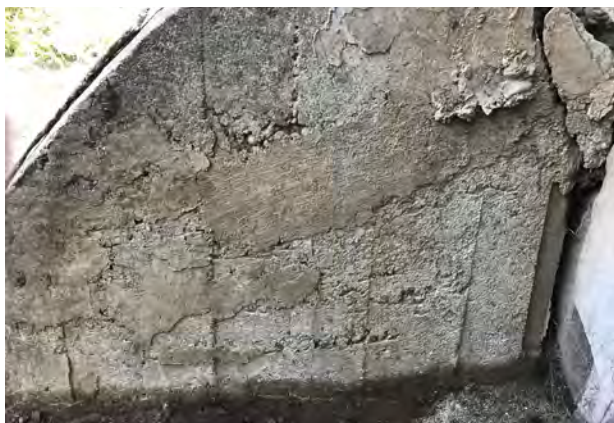
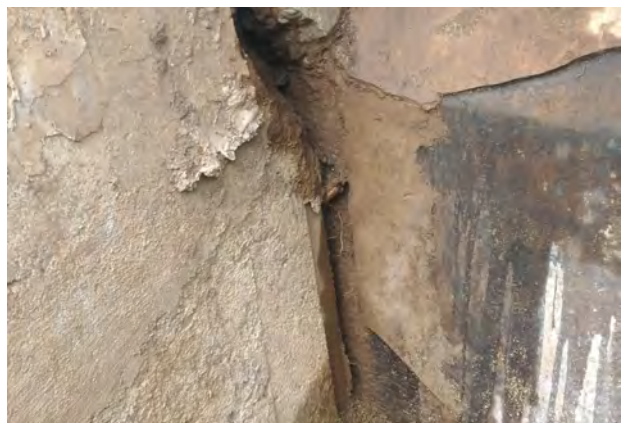
**擁壁の内面状況** 発掘調査で、砲側庫と擁壁の接合部を確認できた。砲側庫前面では、砲側庫と擁壁は一体となつてつながって見えるが、内部を確認すると、砲側庫を構築した後に擁壁を構築していることが確認できた（写真 20 - ④・⑤）。

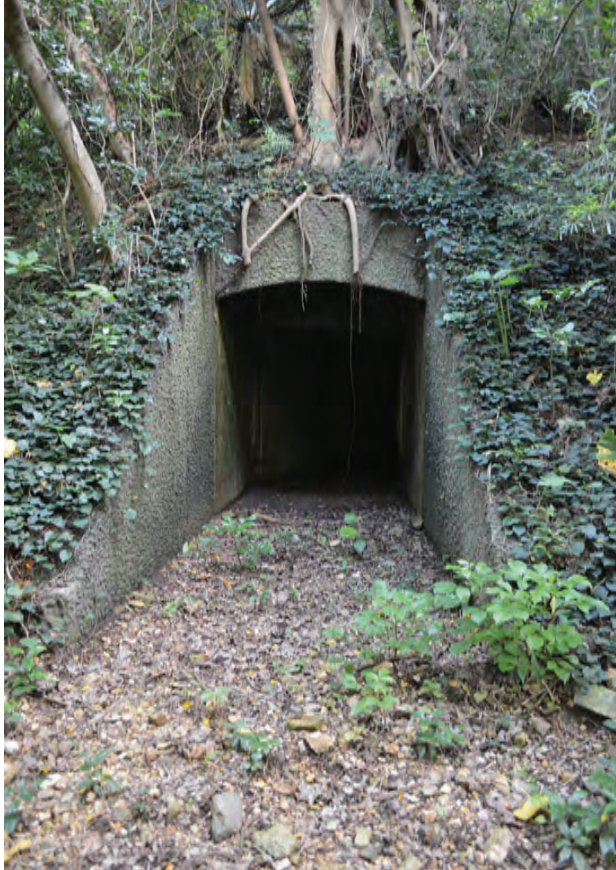
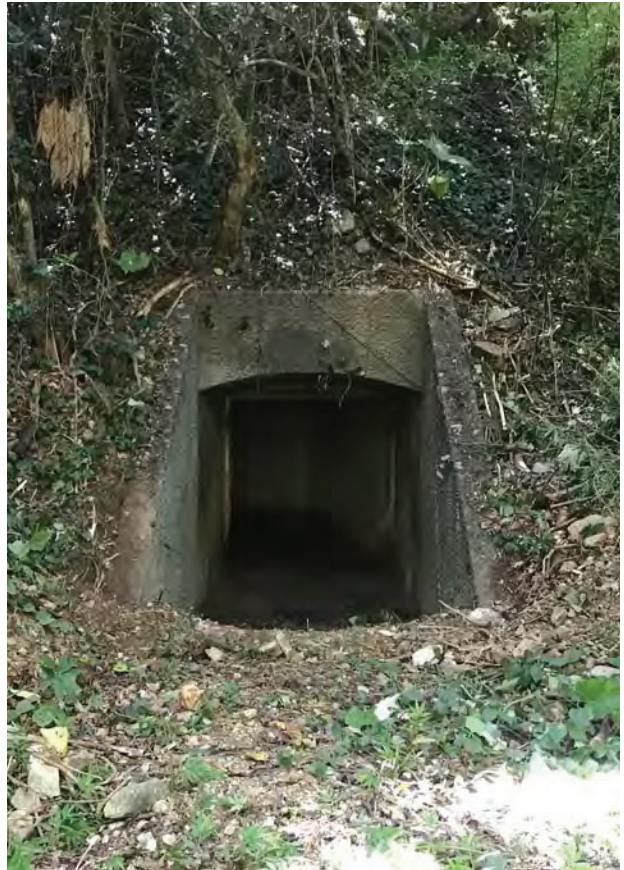
砲台弾薬庫は 2 箇所入口を持ち、それぞれ同じ形状で構築されている（写真 21 - ①・②）。入口の形状は四角形を呈したコンクリート造で、幅 2.2m・高さ 2.3m の鉄枠の痕跡が残されている。入口の両壁を延長した形で、台形の張り出し部（穹窿）が構築されており、露出面（内側）をドイツ壁で塗装している。

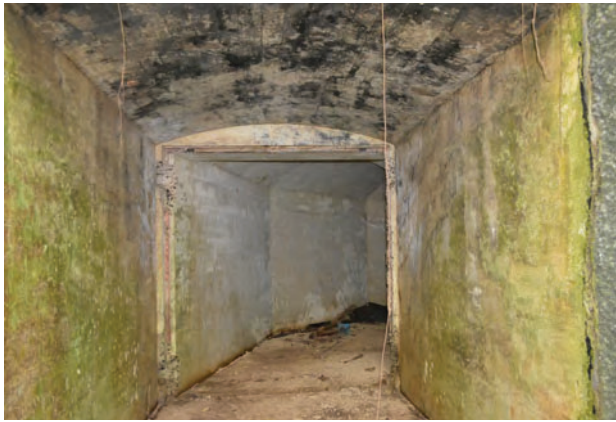
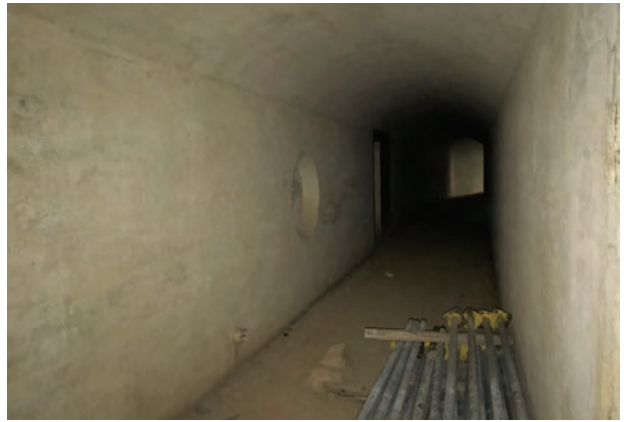
内部通路はコンクリート造で、幅 2 m・高さ 2.65m の蒲鉾状のトンネル構造となっている（写真 21 - ③・④）。壁は垂直に立ち上がり、天井部分は半円形アーチ状となっている。通路端には、幅約 10 cm・深さ約 5 cm の排水溝が施されている。入口から続く通路は内部で連結しており、「U字」の最奥部に弾薬庫（写真 21 - ⑤）が設置されている。

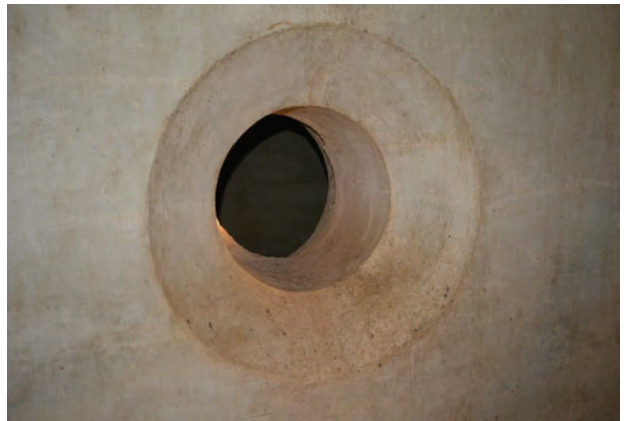
⑥ 明り取り窓

入口より南側約 4 m の地点に、直径 95 cm の明り取り用の窓があるが（写真 21 - ⑥）、破壊され窓枠しか残っていない。また、10 cm 径の穴が弾薬庫東壁の北側上部と南側下部で確認できた。

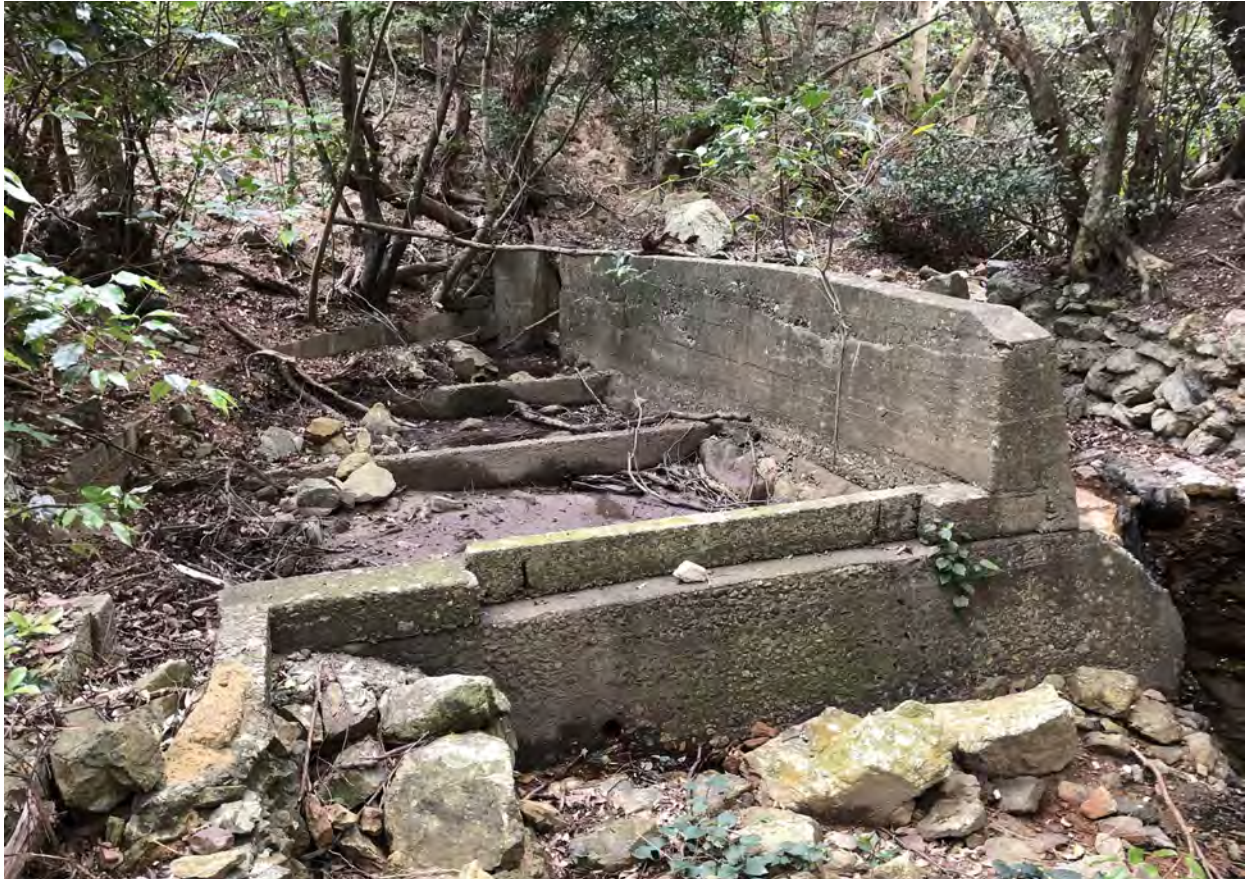
① 沈殿池跡

**<沈殿池>** 沈殿池（写真 22 - ①）は総コンクリート造で幅約 4 m・奥行約 9 m・標高約 16 m で、河川がクランク状に屈曲する地点に構築されている。流水が自然に流入する構造となっており、樋門に木製のはめ板を入れることで流量を調整していたと考えられる。沈殿槽は 3 槽あり、沈殿濾過された水は幅 30 cm のコンクリート疎水溝（写真 22 - ②）で井戸（写真 22 - ③）へと運ばれている。

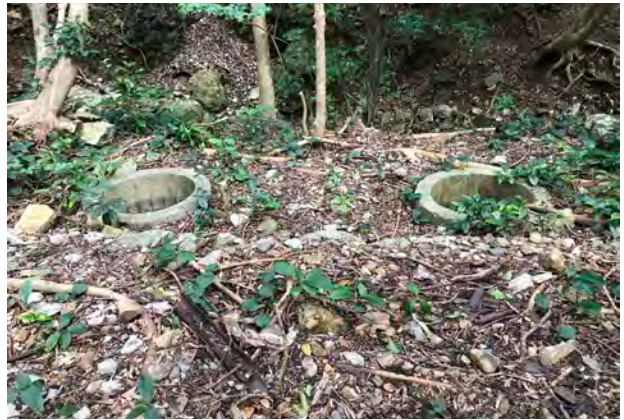
③ 井戸跡

**<井戸>** 井戸は総コンクリート造で幅 3 m・長さ 4 m である。沈殿池から配水された水を貯蔵しており、開口部からの目視によると、内部は大きく 2 槽に分かれていると考えられるが、詳細は不明である。また、井戸付近でコンクリートの排水施設を確認した。洗濯等で出た汚水が、川へ流れるようになっている（写真 22 - ④）。

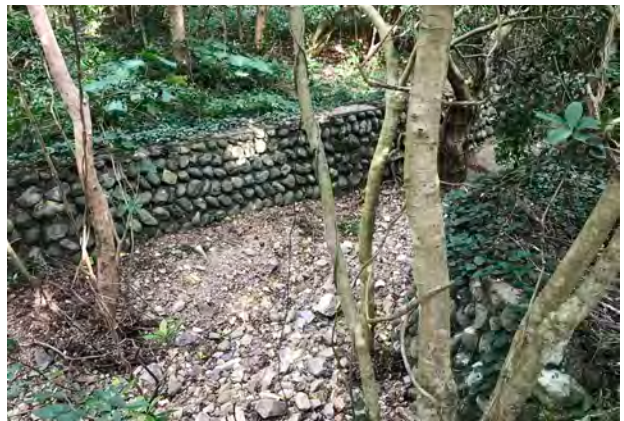
⑤ 河川下流域護岸跡

**<河川護岸>** 川の下流域で、河川護岸を確認した。約 30 cm の玉石を数段積み重ねて、隙間と上部をコンクリートで打設してある（写真 22 - ⑤）。同様の護岸は、当時の軍道である、西古見～皆津崎間の道路でも海岸護岸として確認できる箇所がある。

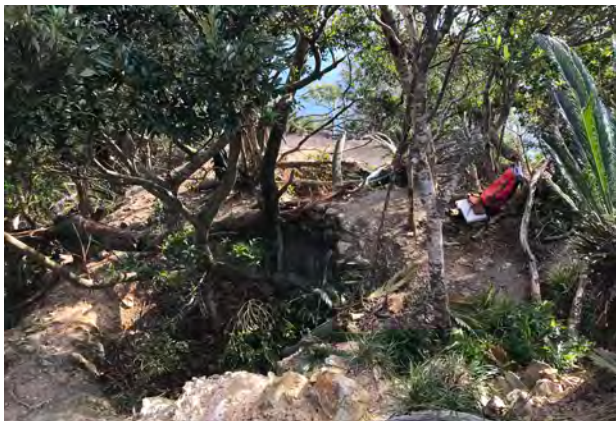
⑦ 第2機銃陣地跡

**<第 2 機銃陣地>** 第 2 機銃陣地（写真 23 - ⑦）は、第 1 観測所入口から南東へ約 9 m、標高 147mに位置している。上端径 3.8m・下端径 2.8m・深さ約 1.5mの円形を呈しており、第 1 観測所の存在する北西方向に開口部を持つ。第 3 機銃陣地と接続しており、一部石積みで構築されている。

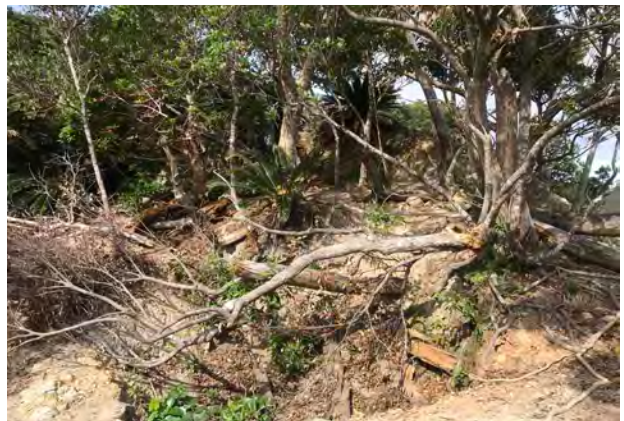
⑧ 第3機銃陣地跡

**<第 3 機銃陣地>** 第 3 機銃陣地（写真 23 - ⑧）は、第 1 観測所入口から南へ約 11.5m、標高 146.5mに位置している。上端径 4 m・下端径 3 m・深さ約 2.2mの円形を呈しており、第 1 観測所の存在する北方向に開口部を持つ。第 2 機銃陣地と接続している。

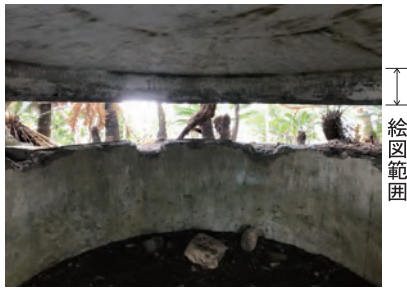
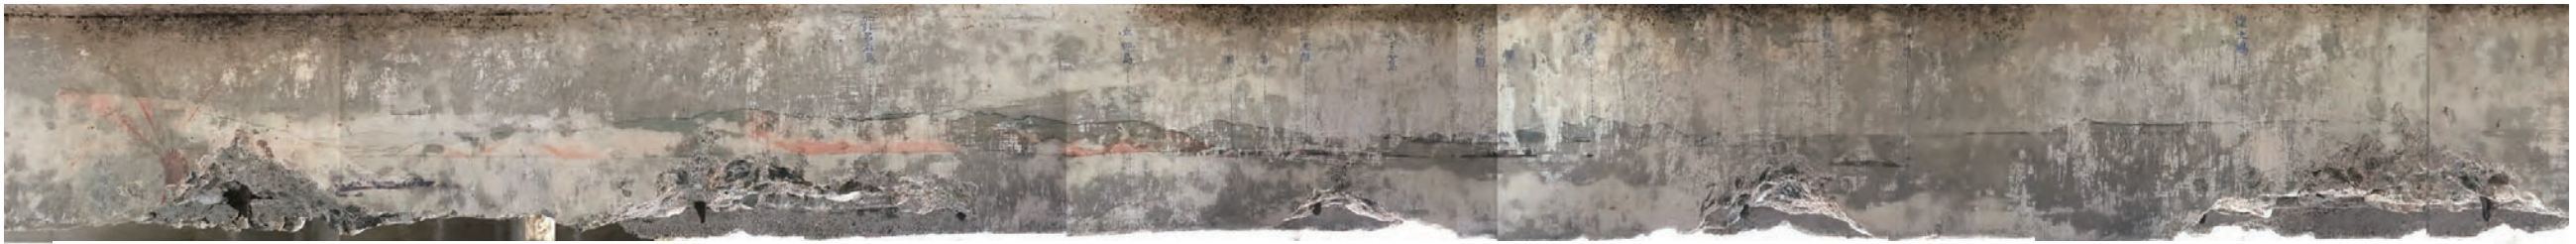
第53図 西古見砲台 第1観測所跡 絵図

幅約 1 m・奥行約 3 m・高さ約 1.5mである。観測用窓の金具は後世の鉄採取により破壊され残っていない。観測用窓上部には、遠望できる加計呂麻島などの島影が彩色され精密に描かれている（第 53 図）。島名等が記されており観測時の目印に利用されていたと考えられる。観測用窓の外側はドイツ壁仕上げとなっている。

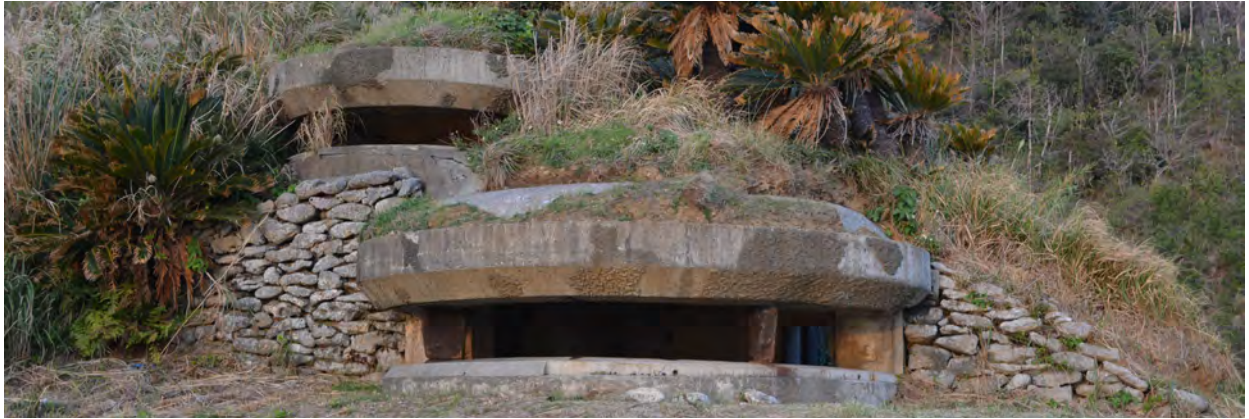
① 外観

**第 2 観測所** 第 2 観測所は砲座から南西方向約 900m、標高約 110mに位置している（第 42 図）。総コンクリート造 2 階建てで、残存度は良好である（写真 24 - ①）。

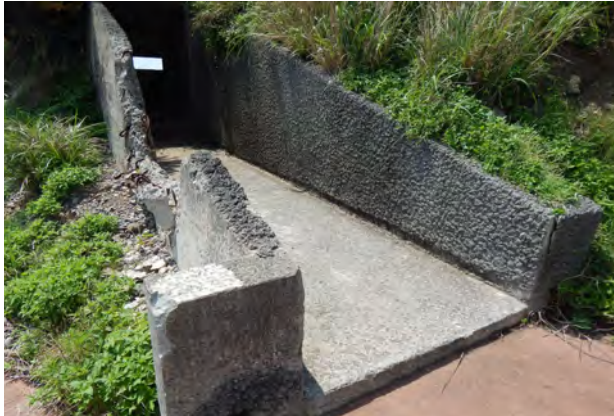
② 入口

**<第 2 観測所 1 階>** 第 2 観測所の入口（写真 24 - ②）は幅 1.5m・高さ 2.1mの方形を呈しており、現地表面より約 10 cm高い。痕跡（写真 24 - ③）から片開きの扉であったと推測される。入口の両壁を延長した形で、台形の張り出し部（穹窿）が幅 1.5m・奥行 7 m・高さ 2.4m構築されており、露出面（内側）をドイツ壁で塗装している。

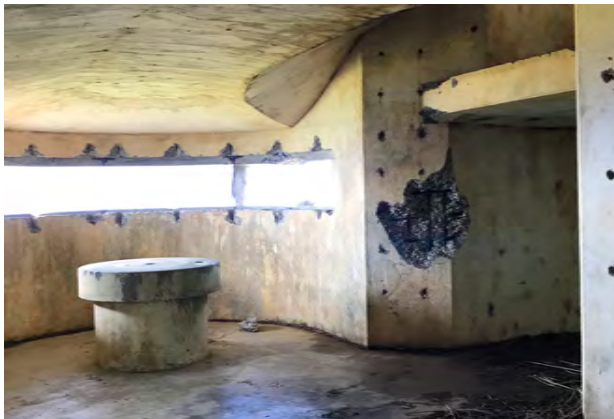
④ 内部構造

1 階内部平面は蒲鉾状を呈し（写真 24 - ④）、幅 3 m・奥行 5.7m・高さ 2 mである。また、西側に幅 1.5m・奥行 2.1m・高さ 1.8mの平面蒲鉾状の小部屋（写真 24 - ⑤）が連結している。

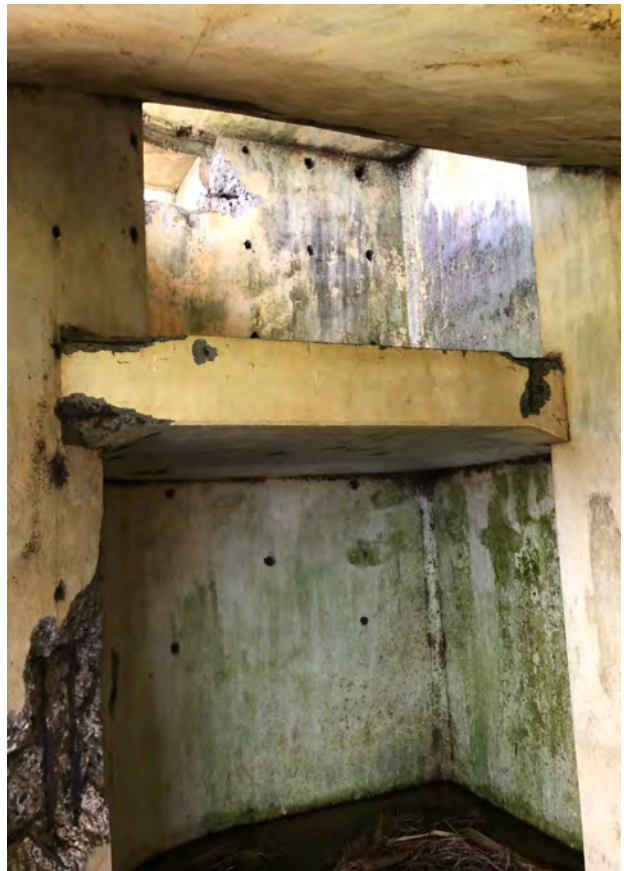
⑤ 1階小部屋と2階部分

**<第 2 観測所 2 階>** 2 階内部平面は蒲鉾状を呈し（写真 24 - ⑤）、幅 1.5m・奥行 2 m・高さ 1.8mである。2 階へは外部からの入口は無く、1 階から梯子で登っていたと考えられるが、梯子は破壊され鉄製の基部のみが残っている。

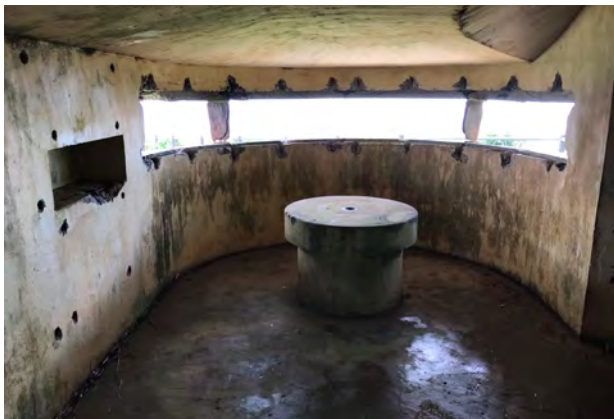
⑥ 観測窓と円形台

観測用窓（写真 24 - ⑥）は方位磁石の南西方向に 180 度開口しており、南東方向から北西方向まで観測できるようになっている。観測用窓の金具は後世の鉄採取により破壊されほとんど残っていない。観測用窓上部には、遠望できる加計呂麻島などの島影が彩色され精密に描かれている（第 56 図）。島名やミル角・距離・基正点などが記されており、観測時の目印に利用されていたと考えられる。観測用窓の外側は剥離しているがドイツ壁仕上げとなっている。

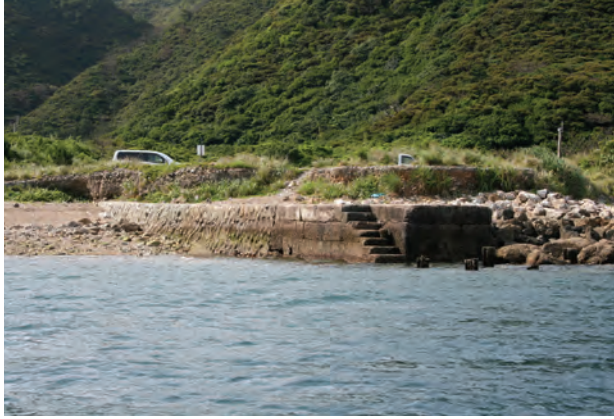
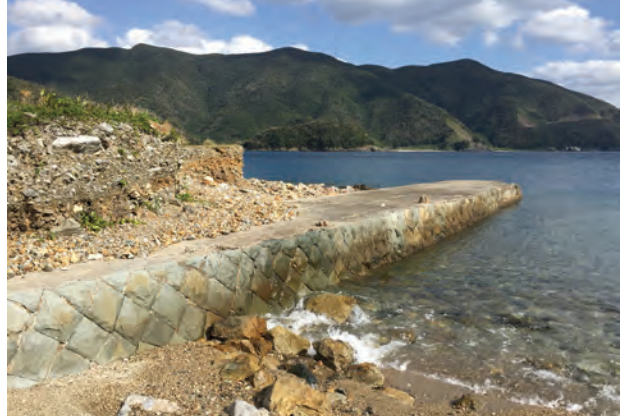
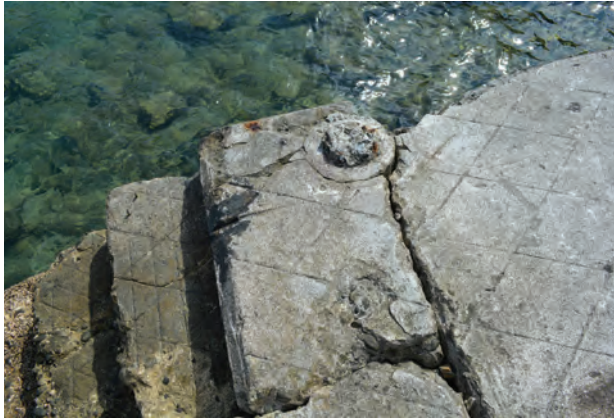
第 42 図のように西古見砲台南端の汀線において軍棧橋を確認した(写真 25-①・③)。規模は幅約 4 m・長さ約 30m である。水深及び遺構の高さは不明である。

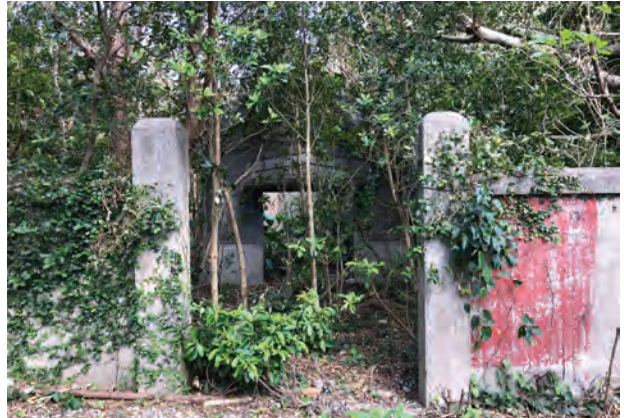
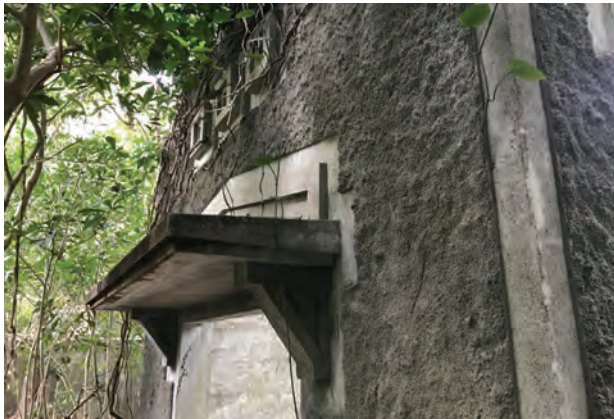
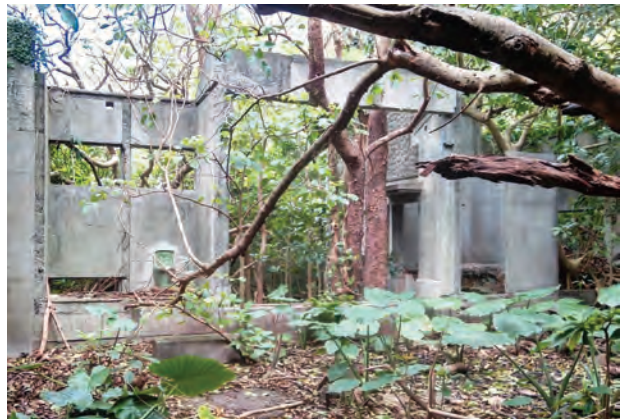
＜監守衛舎＞ 平時において、西古見砲台を管理していた監守が住んでいた建物である(写真 25-④～⑥)。高さ約 1.5m のコンクリート塀に囲まれている。

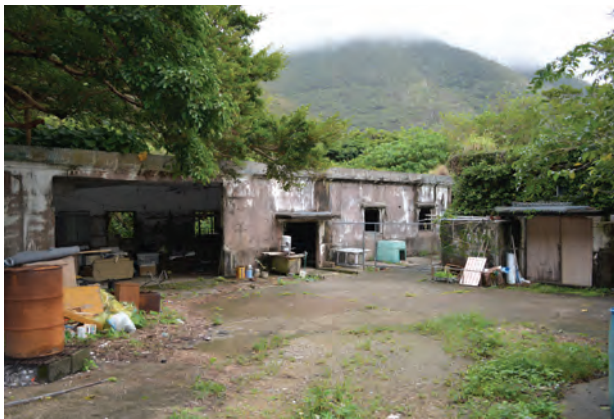
⑦ 第1・2建物跡

＜第 1 建物＞ 監守衛舎の北側約 20m にある建物である(写真 25-⑦)。建物壁の一部が破壊されている。コンクリートブロック積みで構築されている。

＜第 2 建物＞ 監守衛舎の北側約 10m にある建物である(写真 25-⑦)。

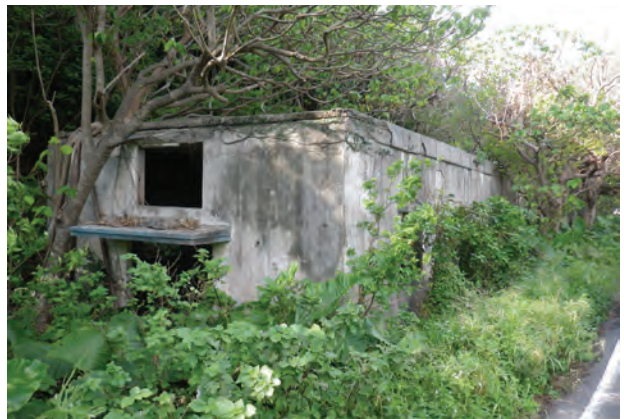
⑧ 第3建物跡

＜第 3 建物＞ 監守衛舎の南西側約 50m にある建物である(写真 25-⑧)。

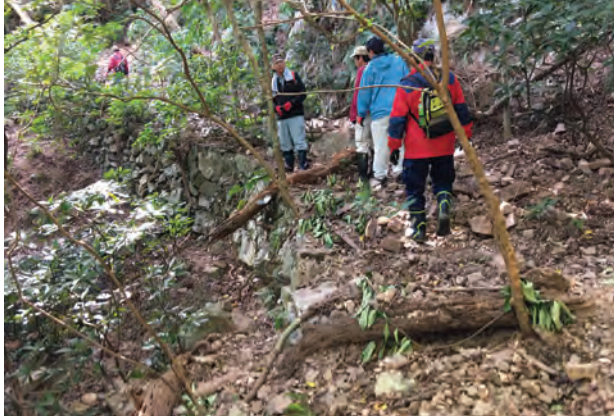
① 軍道跡 1

＜軍道＞ 第 1 観測所の尾根筋において、軍道を確認することができた。平均道幅約 3 m で、石造りの擁壁・護岸を構築している(写真 26-①)。斜度が緩やかであるため、自動車や馬車等も利用できたと考えられる。現在は、数箇所では崩落を起こしている。

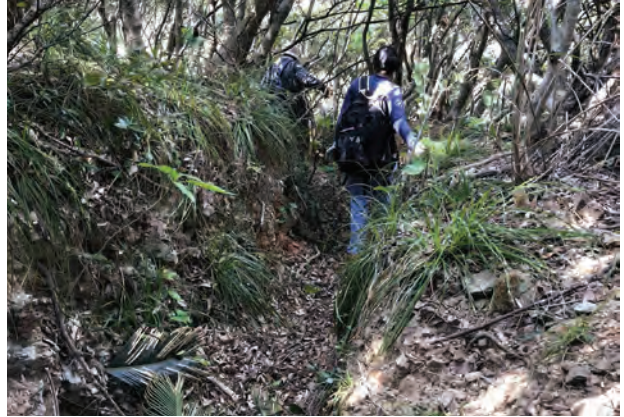
② 軍道跡 2

また、砲座方向へ向かう道も確認できた(写真 26-②)。道幅は 1 m 程度で急傾斜もあることから、隊員用の連絡通路であったと考えられる。現在は、碎石採取の影響で道が破壊されているが、第 3 砲座の連絡路につながっていたものと推測される。

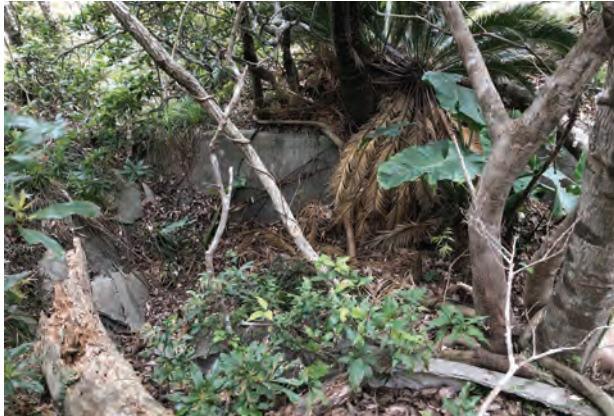
③ 貯水槽跡

＜貯水槽＞ 第 1 観測所より一段低い尾根において、幅約 2m・長さ約 4 m・深さ約 1 m の貯水槽を確認した(写真 26-③)。貯水槽近辺までは緩やかな道や尾根が続いているため、この地点までは自動車等で物資を運んでいたものと考えられる。観測所を構築する際に必要な水を確保するためのもので、天水を利用していたものと考えられる。

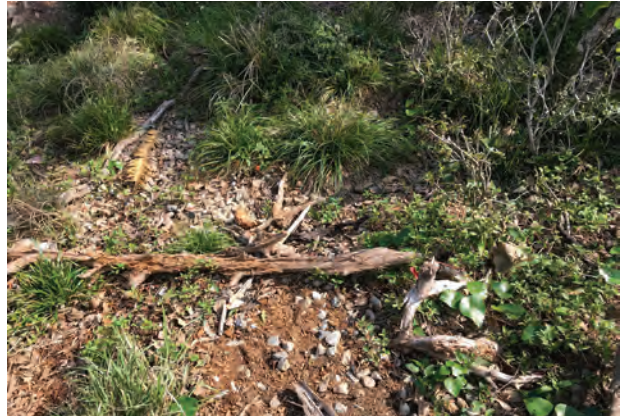
④ 作業場跡

＜作業場＞ 貯水槽より約 1 m 高い地点の尾根筋を削平し、平地面を造成している状況が確認できた。平地面は尾根筋の北東側を掘削し、その排土を南西側(海側)に盛り上げ、土塁及び目隠しとして利用している。平地面には 2 cm 程度の玉石と白砂が散乱しており、第 1 観測所を構築するための作業場であったと推測される(写真 26-④)。この地点から第 1 観測所までの道は幅 1 m 程度であるため、資材運搬は人力で行ったと考えられる。

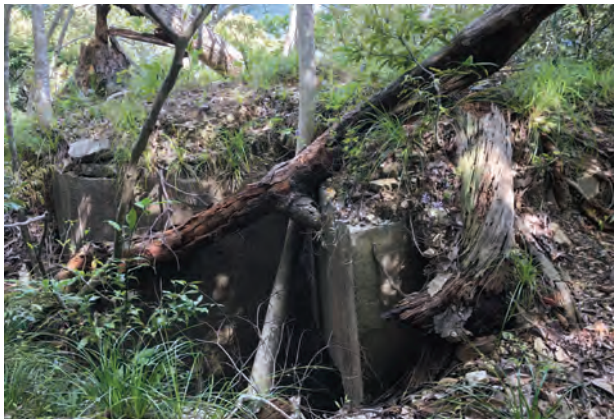
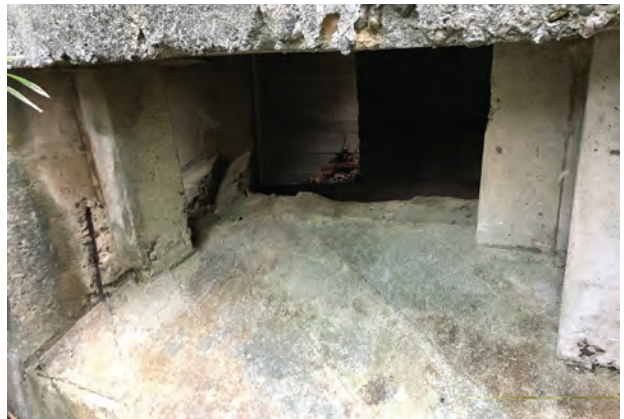
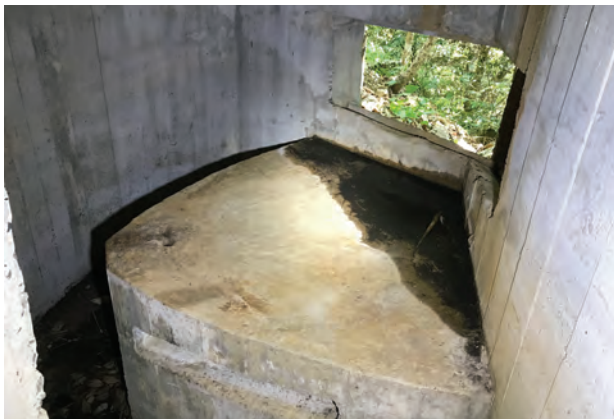
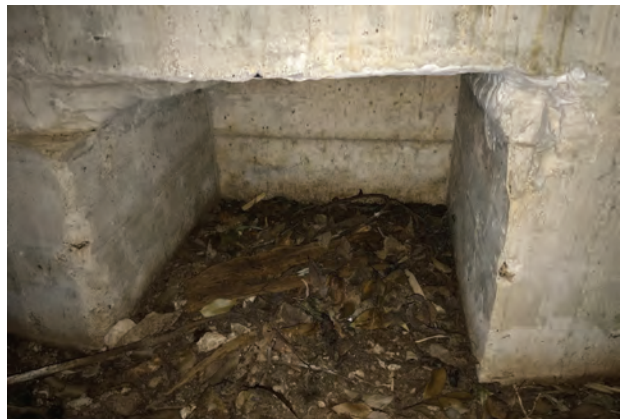
＜トーチカ＞ 第 1 観測所へ向かう軍道において、1 基のトーチカを確認した(写真 26-⑤～⑧)。総コンクリート造で、幅約 5 m・長さ約 5 m・高さ約 3 m の規模である。埋土に

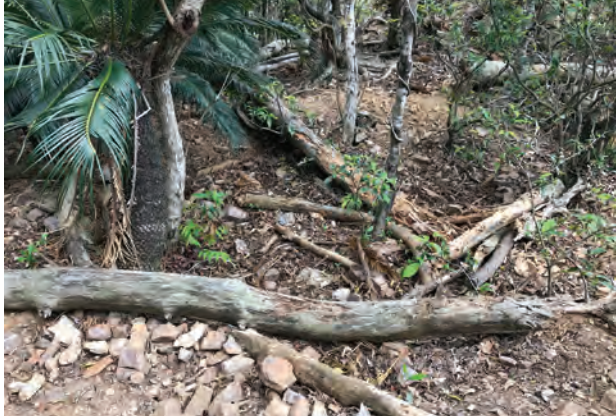
① 第4機銃陣地跡

＜第4機銃陣地＞ 第4機銃陣地（写真27-①）は、第1観測所から南東へ約120m、標高130mに位置している。円形を呈しているが、詳細な調査は行っていない。

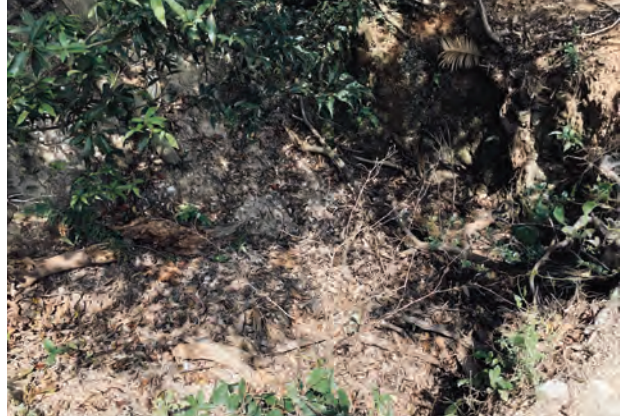
② 第5機銃陣地跡

＜第5機銃陣地＞ 第5機銃陣地（写真27-②）は、第1観測所から南東へ約150m、標高130mに位置している。円形を呈しているが、詳細な調査は行っていない。

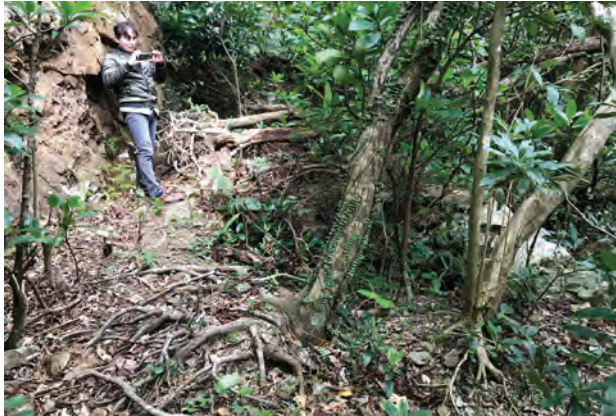
③ 第1対戦車壕跡

＜第1対戦車壕＞ 第1対戦車壕（写真27-③）は、県道から約200m地点に存在する。戦車や自動車が軍道上を走行できないように、幅約2m・深さ約1m程度の穴を構築しているが、詳細な調査は行っていない。

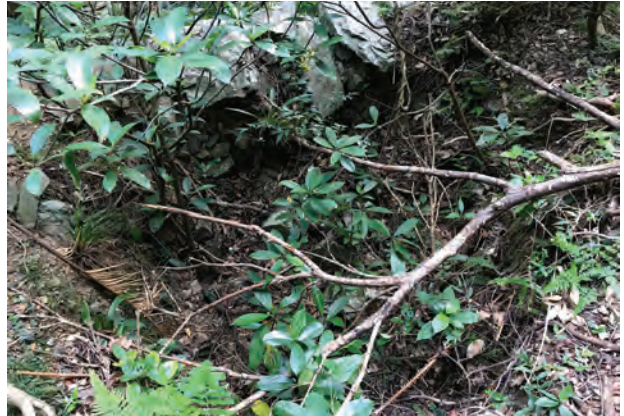
④ 第2対戦車壕跡

＜第2対戦車壕＞ 第2対戦車壕（写真27-④）は、県道から約300m地点に存在する。戦車や自動車が軍道上を走行できないように、幅約2m・深さ約1.5m程度の穴を構築している。軍道の石垣はそのまま残っており、蝸壺としても利用された可能性が高いが、詳細な調査は行っていない。

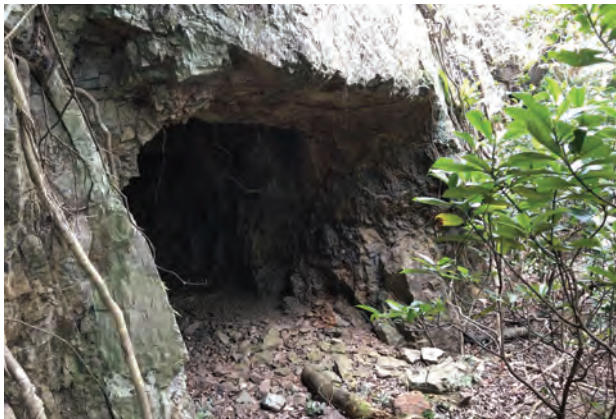
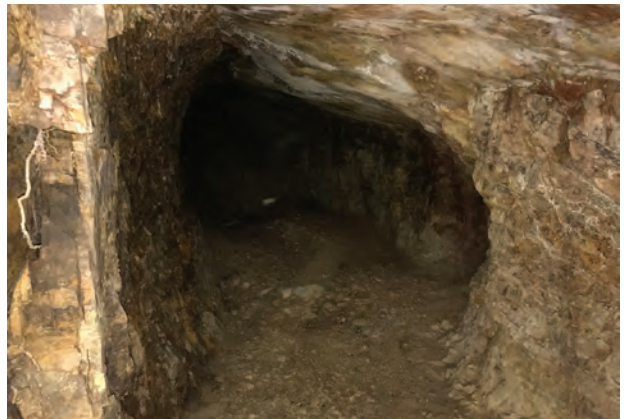
＜第1防空壕＞ 第1防空壕（写真27-⑤・⑥）は、県道から約250m地点に存在する。幅約3m・高さ約2m・奥行は約15mである。壕の内部は入口から約5m地点で左に屈折しており、奥を見通せない形状となっている。詳細な調査は行っていない。

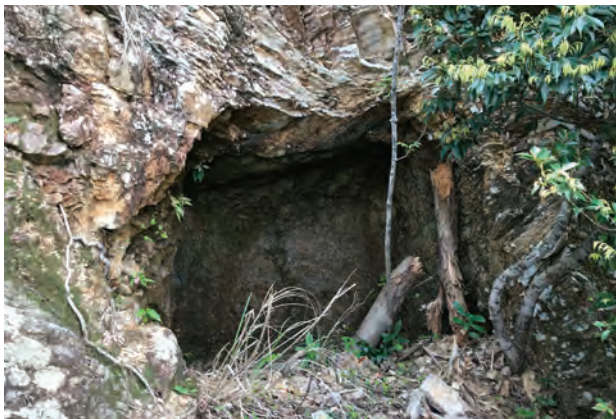
⑦ 第2防空壕跡

＜第2防空壕＞ 第2防空壕（写真27-⑦）は、第1防空壕から約30m地点に存在する。規模は幅約2m・高さ約2m・奥行約1mである。第1防空壕と連結する目的があった可能性もあるが、詳細は不明である。

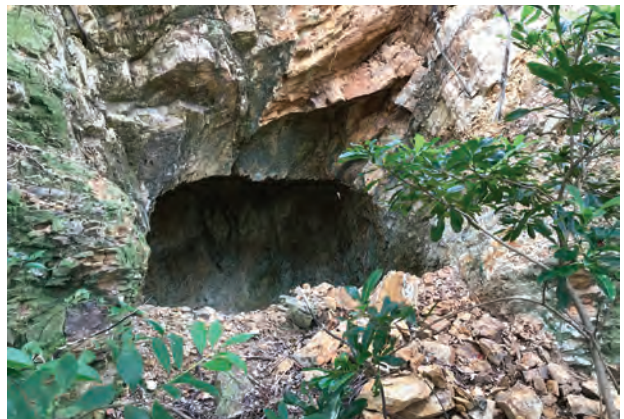
⑧ 第3防空壕跡

＜第3防空壕＞ 第3防空壕（写真27-⑧）は、第1防空壕から約40m地点に存在する。規模は幅約2m・高さ約2m・奥行約1mである。第1防空壕及び第2防空壕と連結する目的があった可能性もあるが、詳細は不明である。

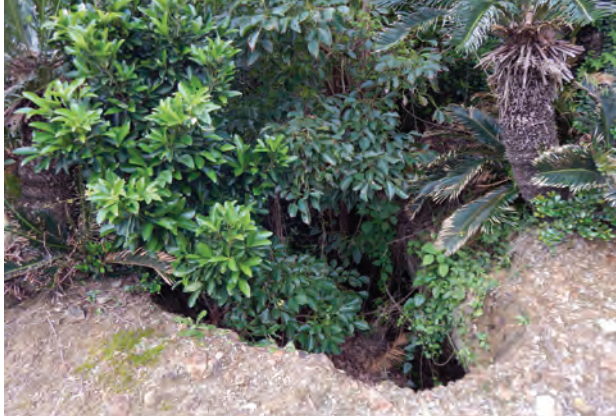
① 第1砲座 連絡壕跡入口

**第1砲座** 第1砲座は安脚場砲台跡のほぼ中央、標高約115mに位置している(第63図)。公園整備により大部分が埋められているが、胸墻の一部を確認することができた。目視できる範囲での遺構の残存状況は良好である(写真28-①)。第1砲側庫より約5m高い位置に立地している。詳細は不明だが、規模・規格は他の砲座と同様と考えられる。

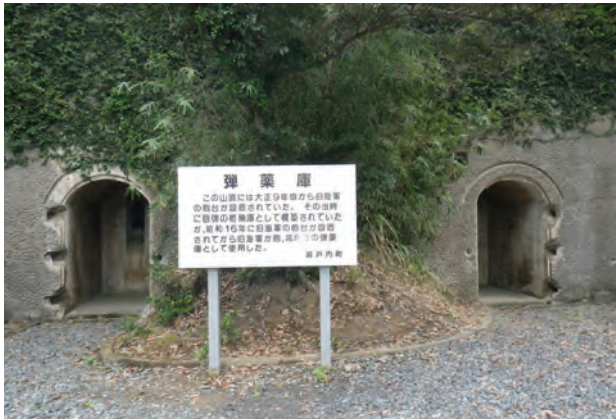
⑤ 第1砲側庫跡 入口

2つの入口の間には、幅約 3.5m・高さ約 1.3mの土盛がある。入口壁面は表面をドイツ壁で塗装しているが、土盛部分にはドイツ壁が施されていないため、ドイツ壁を施すより以前に土盛が構築された可能性が高い(写真 28-⑤)。

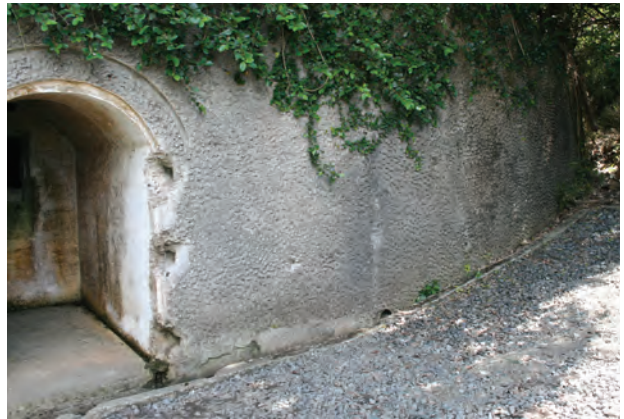
⑥ 第1砲側庫跡 排水孔

⑧)。入口上部より中央側壁面に幅約 20 cm・高さ約 20 cmの孔が施されており、内部通路の排気孔であると推測される。地表面近くでは 2 箇所土管を確認することができた。入口より外側に 1 箇所ずつ設置されており、砲側庫外表面用の排水施設であると考えられる(写真 28-⑥)。砲側庫の前面には、幅約 20 cm・深さ約 20 cmの排水溝が残されているが、流路の特定には至っていない。

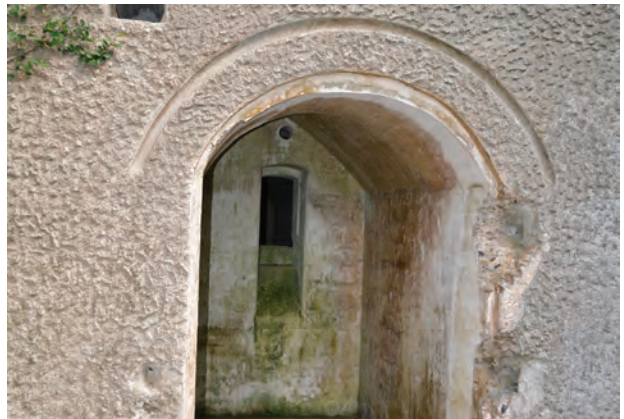
⑧ 第1砲側庫跡 明り取り窓と排気孔

砲側庫内部は、入口の幅・高さのまま侵入し連結通路につながる。連結通路からは幅は変わらず高さが 2.35mになっている。連結通路では弾薬庫に入る入口と明り取り窓が確認できる。明り取り窓は幅 35 cm・高さ 90 cmである。明り取り窓の上部には、煙抜きの径 15 cmの孔が開いており、連結通路に排出された後に外部の排気孔から排出される構造となっている(写真 28-⑧)。
