瀬戸内町内の遺跡3  
奄美大島要塞跡及び大島防備隊基地跡  
内容確認調査編

鹿児島県大島郡瀬戸内町教育委員会

奄美大島要塞跡及び大島防備隊基地跡

内容確認調査編

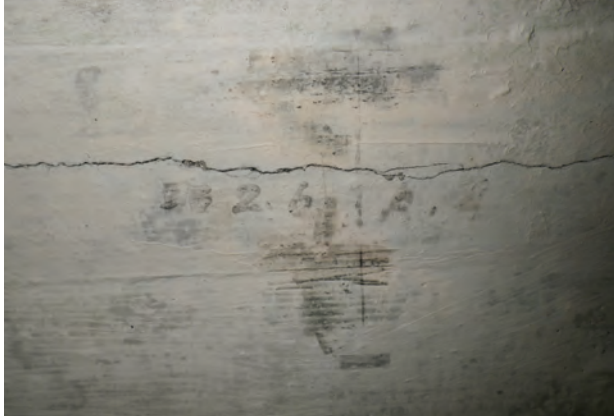
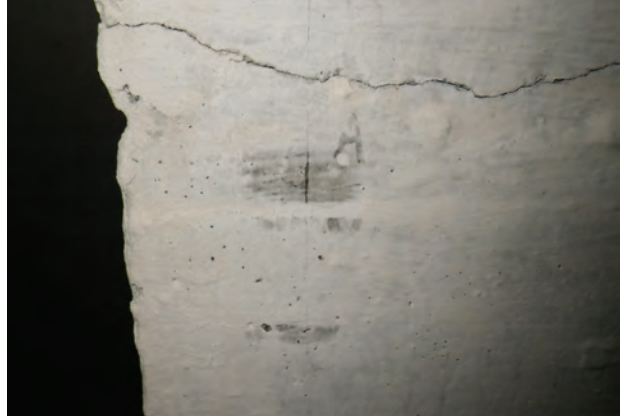
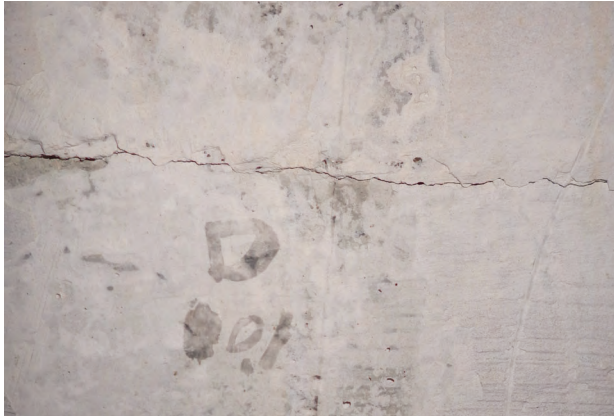
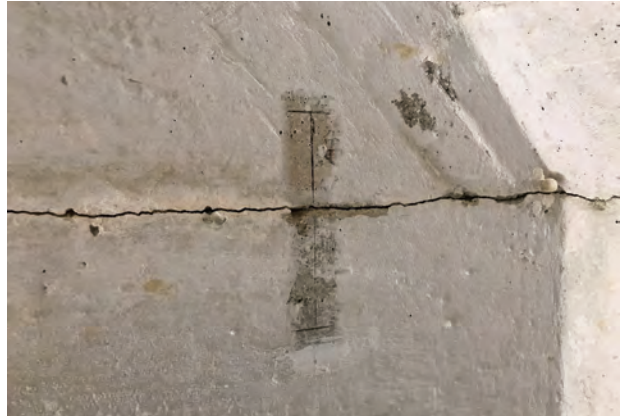
① 第1砲側庫跡 クラック調査1

② 第1砲側庫跡 クラック調査2

③ 第1砲側庫跡 クラック調査3

④ 第1砲側庫跡 クラック調査4

砲側庫の壁面や天井の一部に墨書きの文字を確認した。総じて亀裂のある箇所で、亀裂に墨書で線を引き「昭 2. 6. A. イ」「A 口」「ロ ● 0. 1」「イ 亀 0. 1」「亀 0. 1 口」と書かれていた(写真 29-①～④)。1927(昭和 2)年 6 月にクラック調査が行われたと推測される。

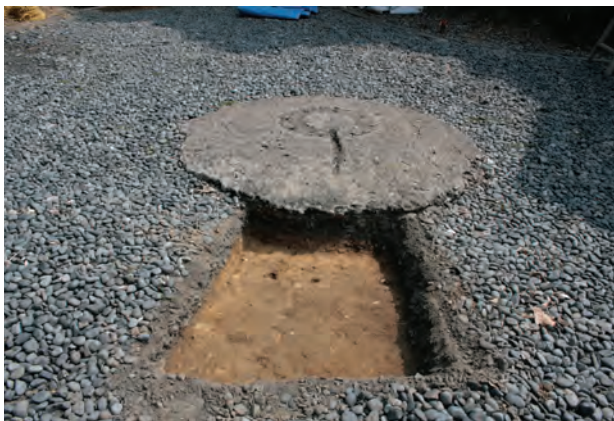
⑦ 調査区2 岩盤検出状況

**調査区②** 分布調査において、砲側庫の北側約 8 mの地点に径 1.9mの円形遺構が確認された(写真 29-⑦)。砲側庫に付帯する施設の可能性があるため、幅 1 m・長さ 1 mの調査区②を設定し、人力で掘り下げを実施したところ、深さ約 0.2mの地点で地山と考えられる面が検出された。そこで、円形遺構の基礎を確認するためにサブトレンチを設定し、掘り下げを行った結果、約 0.8mの地点で円形遺構基礎の下部を確認することができた(第 65 図)。円形遺構の上部から基礎までの深さが約 1 mと深く、遺構上面にボルト痕と配線用と考えられる溝があるため、機銃の台座である可能性が高い。

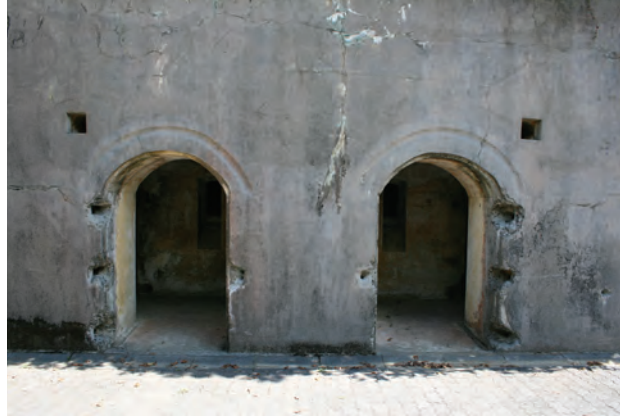
② 第2砲側庫跡 入口

砲側庫の入口は 2 箇所、蒲鉾状の形状をしている。金具痕から片開きの扉であったと推測される。入口上部では入口の形状に合わせて、半円形の溝が掘り込まれており、壁面を伝う水が内部に侵入するのを防いでいる。入口上部より外側壁面に孔が施されており、内部通路の排気孔であると推測される（写真 30-②）。地表面近くでは、4 箇所の土管が確認できた。土管は入口より外側に 2 箇所ずつ設置されており、1 箇所は砲側庫の外表面下部に設置されていることから、砲側庫外表面用の排水施設であると考えられる（写真 30-③）。入口に近い土管は地表面より高く設置されており、内部弾薬庫に続いているため、砲側庫の換気孔であると考えられる。換気孔では、金具痕が残っており、その痕跡から片開きの蓋がついていた可能性が高い（写真 30-④）。

弾薬庫入口の大きさは、幅 1.2m・高さ 1.9m の蒲鉾状の形状をしている。金具痕から片開きで折り畳みのできる扉であったと推測される（写真 30-②）。弾薬庫は 2 部屋構築されており、どちらも規模は、幅 3 m・奥行 6.2m・高さ 2.35m である。部屋の奥外面側には、換気用の孔が施されており、入口壁面の換気孔へと続いている。

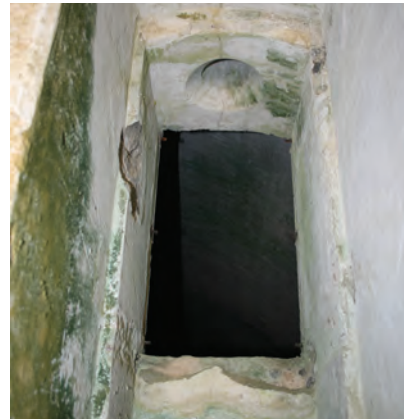
⑥ 第2砲側庫跡 明り取り窓天井部の排気孔

砲側庫内部は、入口の幅・高さのまま侵入し、クランク状に屈折して弾薬庫に続いている。当該施設では、内部の 2 箇所の弾薬庫が連結することはなく独立している。クランク状の通路からは、幅は変わらず高さが 2.35m になっており、弾薬庫に入る入口と明り取り窓が確認できる。明り取り窓は幅 0.35m・高さ 1 m である。明り取り窓の上部には、煙抜きの径約 15 cm の孔が開いており、クランク通路に排出された後に外部の排気孔から排出される構造となっている（写真 30-⑥）。

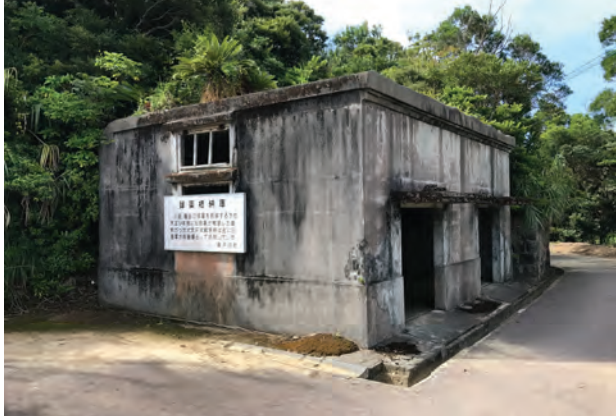
① 弾廠跡

第 63 図のように、第 1 砲座と衛所の間建物を 1 棟確認した（写真 31-①）。当時の記録等を確認したところ、小銃等を保管する「弾廠」であることが確認できた。

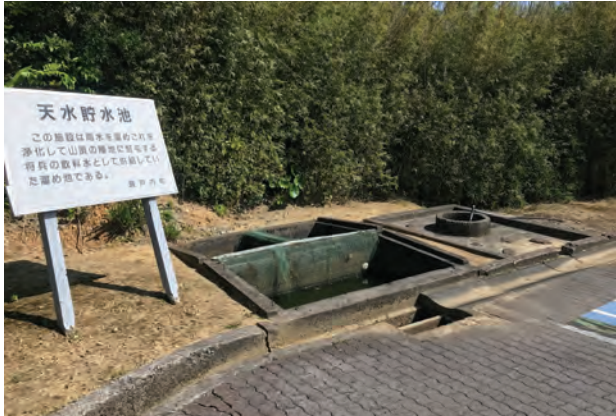
③ 天水貯槽池跡

＜天水貯水池＞ 天水貯水池は標高約 100mに位置し、総コンクリート造で幅約 2 m・長さ約 5 m・深さは不明である（写真31-③）。貯水池より大島海峡側へ一段低い地点に立地し、天水を沈殿濾過し利用する施設である。沈殿槽は 3 槽あり、順次、沈殿濾過されて井戸へと続いている。目視でも透明度が高くなっていくのが確認できる。また、天水貯水池前面には、砲台を巡る排水溝があり、この地点に集水されている可能性があるが特定には至っていない。

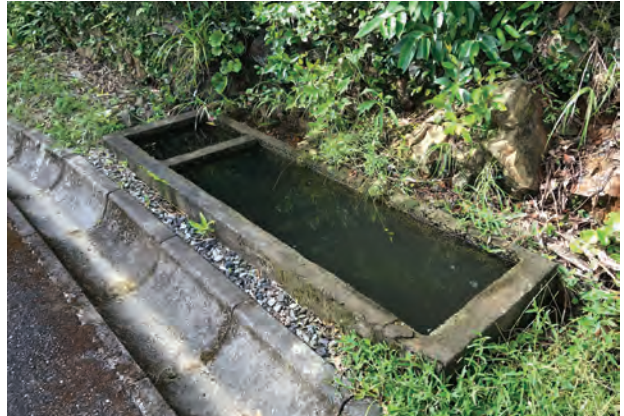
④ 水槽跡

第 63 図のように、第 2 砲座と第 3 砲座の間及び安脚場砲台に向かう軍道脇に、安脚場砲台の給水施設を確認した（写真 31-④）。第 59 図によると、軍道脇の給水施設は「水槽」との記載があった。また、井戸は「天水貯水池」と呼ばれていたことを確認した。プール状の施設については、名称を確定するには至らなかったため、便宜上「貯水池」と記載することとした。

＜水槽＞ 水槽は安脚場砲台へ続く軍道の標高約 60mに位置している。総コンクリート造で幅 1 m・長さ 2.5m・深さは不明である。道路脇斜面から染み出る水を水槽へ集水していると考えられる（写真 31-④）。水槽は 2 槽になっており、各槽により水の透明度が違うため、片方は沈殿濾過槽である可能性が高い。第 3 砲座の水槽と同規模・同規格である。

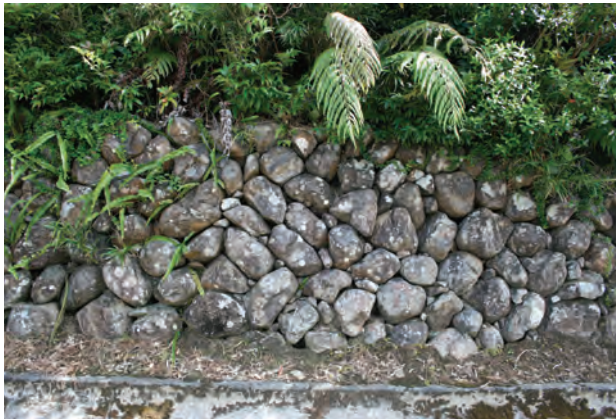
⑤ 円礫による擁壁

安脚場砲台では、2 種類の石積みによって擁壁が構築されている。主体となる擁壁は、約 50 cm 程度の円礫を約 1.5m 程度積み上げ構築しているもので、町道安脚場戦跡線を中心に構築されている（写真 31-⑤）。町道部分の他には、第 3 砲座から第 2 砲側庫にかけて確認できる。

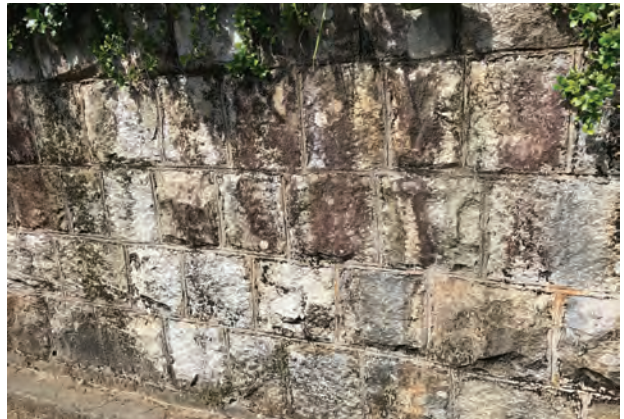
⑥ 花崗岩切石による擁壁

他方は花崗岩切り石による擁壁である。約 30 cm 角の花崗岩を布積みにして構築している（写真 31-⑥）。目地にはコンクリートを使用しており、目地が固まる前に棒状の工具で凹線を入れている。高さが 1 m を超えるものでは、約 2 cm 程度の水抜きを設けてある。

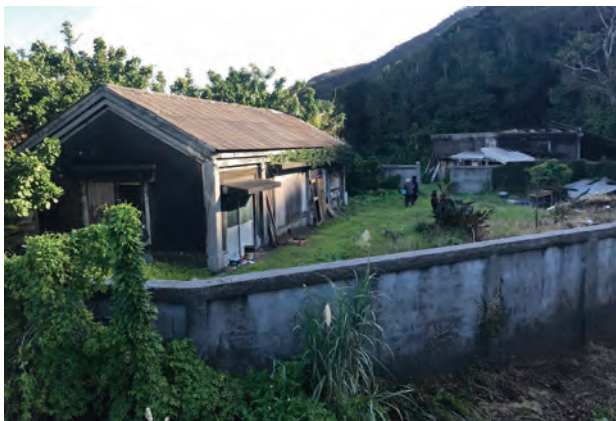
⑦ 監守衛舎跡

＜監守衛舎＞ 平時において、安脚場砲台を管理する監守が住んでいた建物である（写真 31-⑦）。約 2 m のコンクリート塀に囲まれている。私有地のため調査は行っていない。

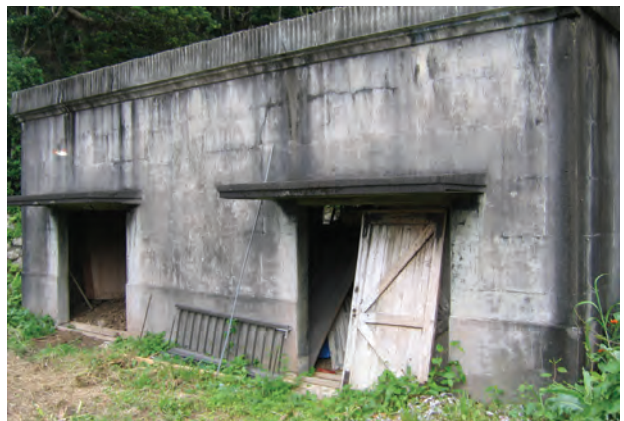
⑧ 烹炊所跡

＜烹炊所＞ 隊員用の調理場であったと考えられる。監守衛舎に隣接するが、コンクリート塀で囲まれていない。構造は、弾廠に酷似している（写真 31-⑧）。以前は木製扉や鎧戸が確認できたが、現在は台風により被災し扉等は存在しない。

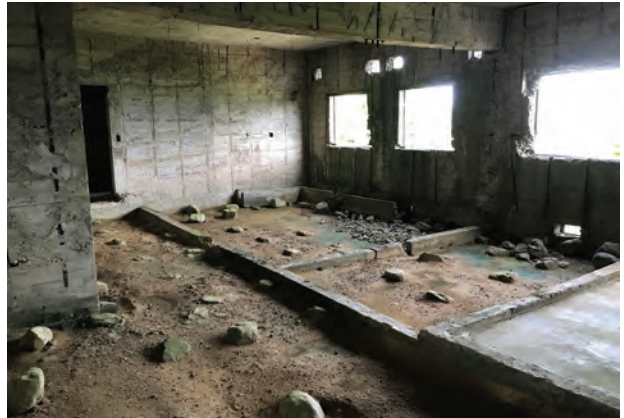
③ 衛所跡 1階居住区

1階は天井までの高さが約3mで、複数の部屋に分かれている。部屋の多くは土間であるが岩盤むき出しの状態ではない。粘土や細かい砂を転圧して平坦面を構築し、50cm程度の円礫が均等に配置されている（写真32-③）。また、内壁には木製の柱が埋め込まれている。地域住民によると、建物内部は高床式の床を持ち、壁には木製の内壁があったとの情報があるため、円礫は束柱を支える束石であり、壁面に埋め込まれている柱は木筋ではなく、壁設置の際に使用する釘打ち用である可能性が高い。

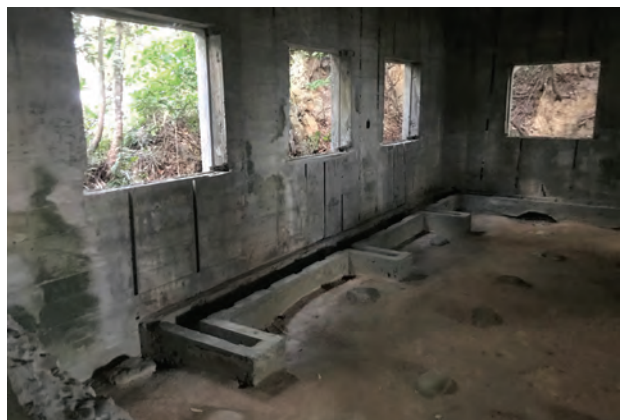
⑤ 衛所跡 配線溝

床面の壁際には幅0.5m・深さ約0.3mの溝が張り巡らされている。溝は随所で内面へ約1m引き込まれている。溝は配線のために設置され、機器の配電線や聴音用のケーブルが内包されていたと考えられる（写真32-⑤）。また、内面に溝が引き込まれている箇所に機材があった可能性が高い。なお、溝の上面が運用時の床面であったと推測される。

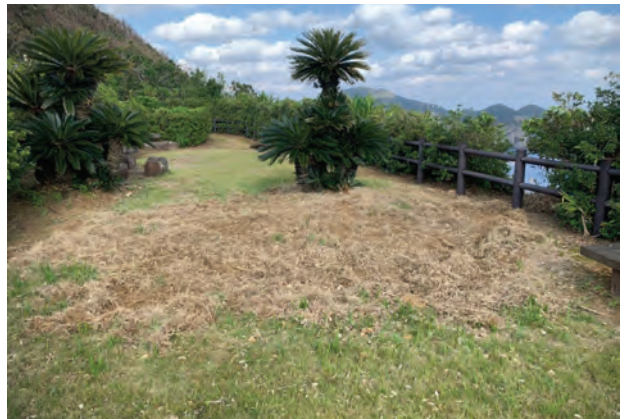
⑧ 機銃陣地跡

**<機銃陣地>** 第1砲側庫周辺で約2.5mのくぼ地を確認した（写真33-⑧）。地域住民によると機銃が設置されていた箇所であるとのことであったが、詳細は不明である。

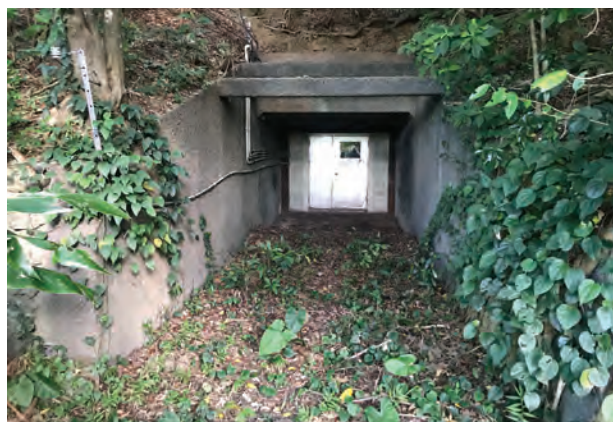
② 第1弾薬庫跡 入口

当時の金属製扉枠が残存しており、現在はその内寸にコンクリートブロック製の壁と扉を設置する（写真 35-②）。

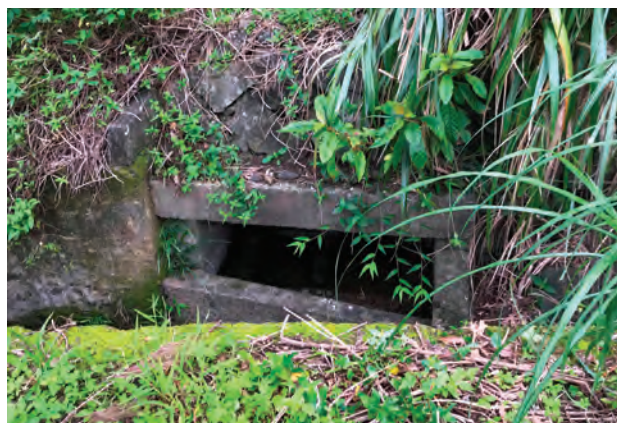
③ 第1弾薬庫跡 排水口

第1弾薬庫入口より約10mの地点に、鉄製のバルブを確認した（写真 35-④）。第1弾薬庫に付帯する排水口と考えられるが、用途は不明である（写真 35-③）。

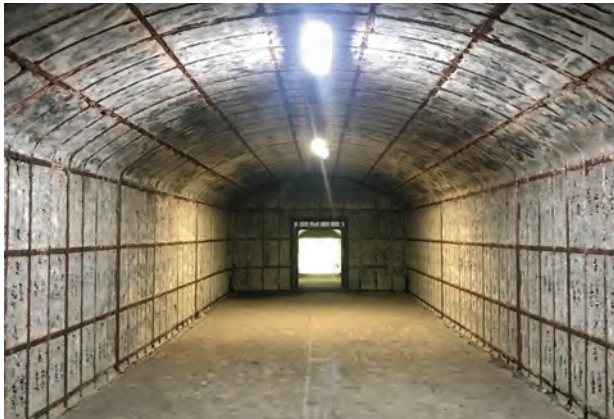
⑤ 第2弾薬庫跡 内庫本室内部構造

内庫外部の規格は全長 24.97m、幅 5 m、高さ 3.85m である。内庫内部は前室と本室に分かれる。内庫側壁は鉄骨鉄筋コンクリート造りであり、コンクリートを打設した後、防水・防湿のためアスファルトフェルトを貼り、さらに防水モルタルを塗り仕上げる。当時、内面壁には銅板を張り巡らせていたようであるが、現在全ての銅板は剥がされ、壁内部が露出した状態である（写真 36-⑤）。内庫床面は前室及び本室ともに水平に構築されている。床の構造は異なる床材を利用した 4 重構造であることが目視できる。

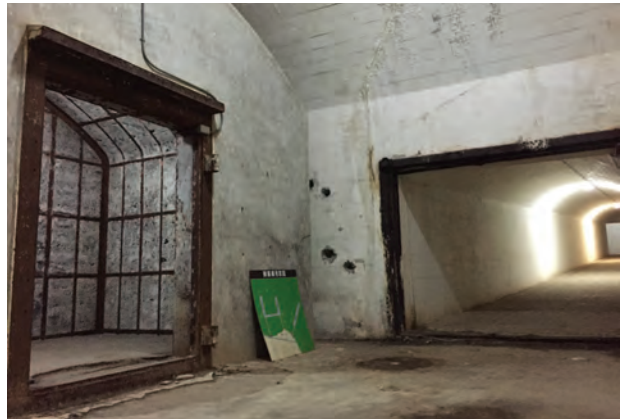
⑥ 第3弾薬庫跡及び連絡通路跡

内庫天井部と外庫天井部との空間は 1.1m である。また、外庫と内庫の両壁間に西壁 70 cm、東壁 66 cm、最奥部に 75 cm の空間を設け、壁面には金具跡と考えられる陥没箇所が残存する（写真 37-④）。外庫には内庫前方に縦 3.6m、幅 7 m、高 4.85m の空間を有する。この空間の東側に、第 3 弾薬庫と第 2 弾薬庫をつなぐ連絡通路の入口がある（写真 36-⑥）。

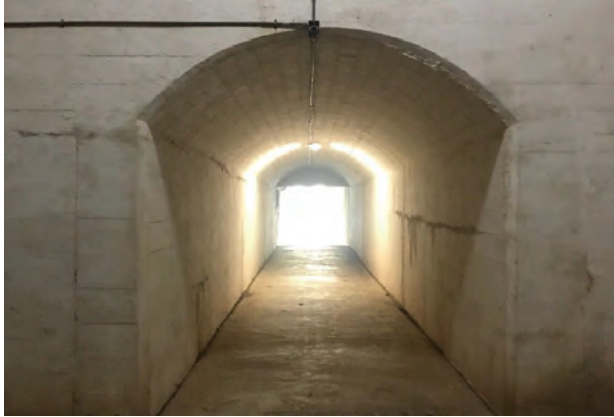
① 第3弾薬庫跡 通路

通路は全長 18.52m、幅 2.5m、高さ 2.6mである（写真 37-①）。側壁をコンクリート打設で直上に 2 m 立ち上げ、天井部はコンクリートブロックを用いた欠円アーチ状のトンネル構造である。入口より 6 m までは側壁及び天井部もコンクリートで打設し、残りの通路はコンクリートブロックにより天井部を構築する（写真 37-②）。第 3 弾薬庫では壁面の防水モルタル塗装が厚く、外庫より通路入口上部のアーチ環を確認することができない（写真 37-①）（第 73 図）。しかし、通路内面上部のブロックの規格が第 2 弾薬庫と同じ点、アーチ軸方向に長手積みでブロックを積み、使用ブロック数及び通路幅が同じであることから、使用したコンクリートブロックは、第 2 弾薬庫と同規格のものと考えられる。また、通路側にある外庫南壁にはクラックがあり、入口からクラックまでの距離より、第 3 弾薬庫も第 2 弾薬庫と同様にアーチ環の巻き立て数は 2 重であると考えられる。通路側壁及び天井部の表面は、防水モルタル塗装で仕上げる。

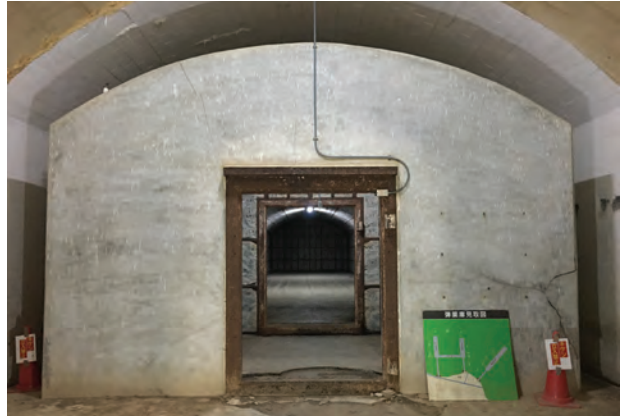
④ 第3弾薬庫跡 内庫前室入口

内庫・前室内部の規格は、全長 3 m、幅 5 m、高さ 3.44m である。前室入口の金属製扉枠上部には金属製庇を取り付ける（写真 37-④）。扉枠の東側縦枠に丁番の一部が上下 2 箇所に残存しており、金属製扉（片開）を取り付けたと考えられる。前室入口の金属製扉枠内寸は、高さ 1.99m、幅 1.5m である。前室床は外庫床より 10 cm 高く設置する。

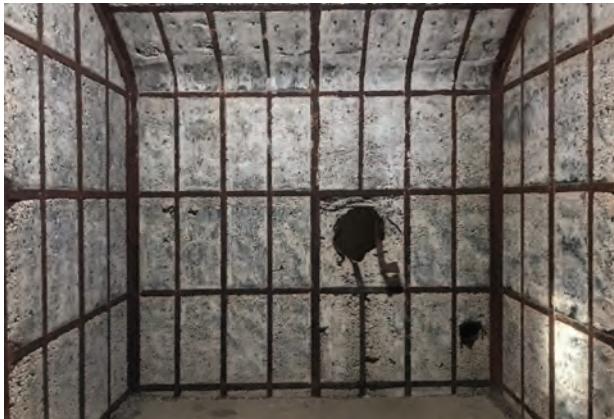
⑤ 第3弾薬庫跡 内庫前室の孔

cmの孔が残存する（写真 37-⑤）。金属製枠とボルト跡と考えられる痕跡があり、形状より窓の可能性がある。もう1つは本室入口付近にあり、床面より30 cm地点に内径15 cmの孔と金属製枠が確認できる。内径の小さい2つの孔は吸気・排気孔跡の可能性が高い。

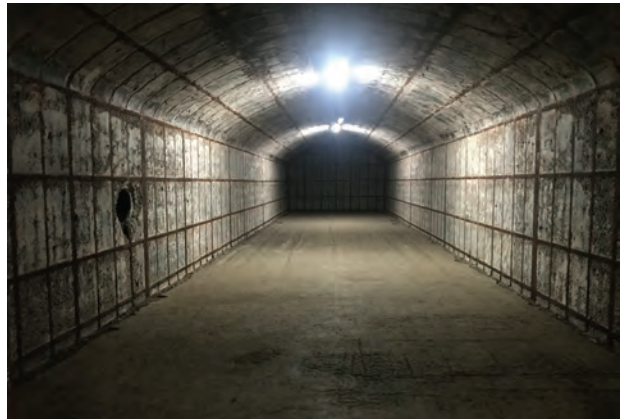
⑥ 第3弾薬庫跡 内庫本室内部構造

弾薬庫構築当時は内面壁に銅板を張り巡らせていたようであるが、現在全ての銅板が剥がされ、壁内部が露出した状態である（写真 37-⑥）。内庫床面は内庫・前室及び本室ともに水平に構築されている。床の構造は異なる床材を利用した 4 重構造であることが目視できる。

内面壁には軽量鉄骨下地を格子状に取り付ける（写真 37-⑥）。鉄骨には等間隔に銼跡と思われる痕跡が存在する。これは当時、内庫内面壁に張り巡らせた銅板の保持材であったと考えられる。

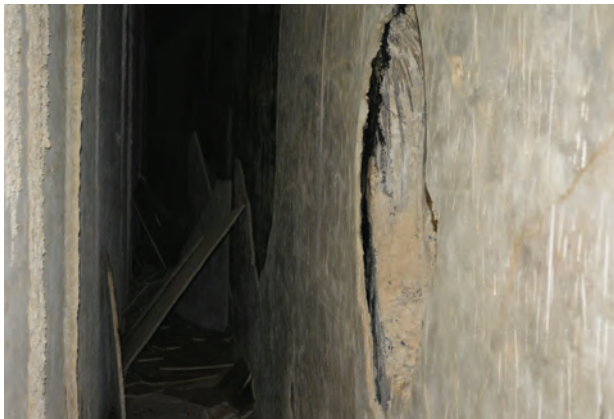
⑦ 第3弾薬庫跡 内庫本室の孔

本室内面壁には3つの孔跡を確認できる。最奥の東側壁には、床面より1.72m地点に内径12 cmの孔があり、内部に金属製枠が残存する。西側壁には孔が2つあり、1つは本室入口付近の床面より20 cm、内径15 cmの孔が残存する。孔には金属製枠が残存する。もう1つは西側壁ほぼ中間に床面より1.02m地点に内径35 cmの孔があり、孔内部に金属製枠が残存し、その形状より窓の可能性がある（写真 37-⑦）。内径の小さい2つの孔は吸気・排気孔跡の可能性が高い。

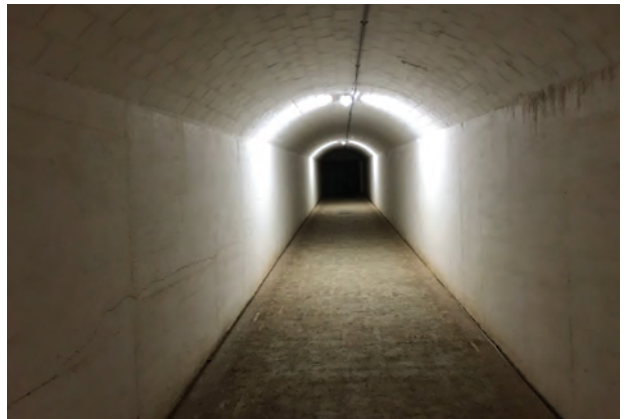
⑧ 連絡通路跡

**連絡通路** 第2弾薬庫と第3弾薬庫は、連絡通路で連結している（写真 37-⑧）。

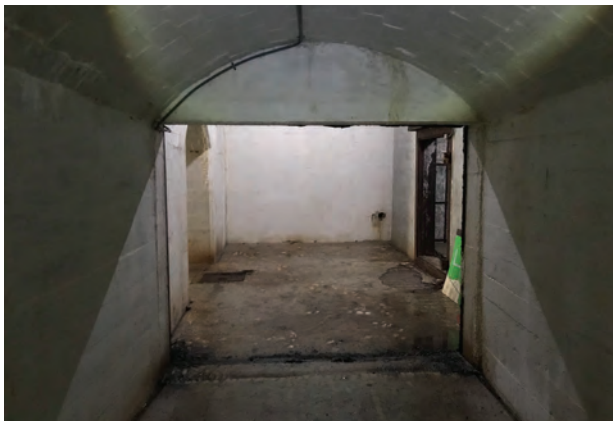
① 連絡通路跡入口金属製扉枠及び鴨居状コンクリート

両入口には金属製扉枠があり、扉枠の両縦枠には丁番の一部が残存していることから、金属製扉（両開）を取り付けたと考えられる（写真 38-①）。第2、第3弾薬庫連絡通路入口の金属製扉枠内寸は、それぞれ高さ2 m、幅2.5mである。

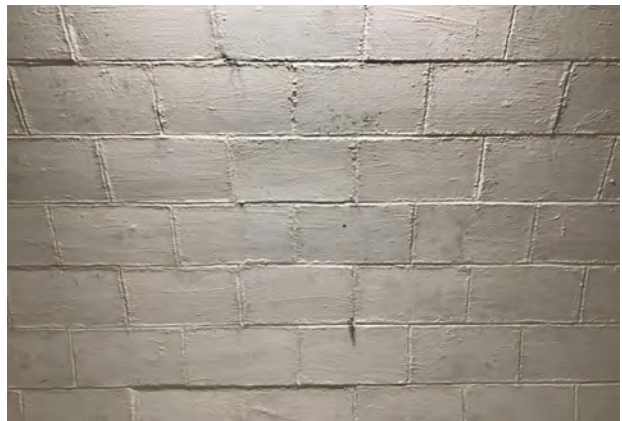
② 連絡通路跡 天井部コンクリートブロック巻き

連絡通路の内部は側壁をコンクリート打設で直上に2 m立ち上げ、天井部はコンクリートブロックを用いた欠円アーチ状のトンネル構造となっている。天井部コンクリートブロックの規格は長さ26 cm、幅14 cmである（写真 38-②）。ブロックの積み方は、アーチ軸方向に長手積みでブロックを積み、アーチ環を組積するために使用したブロック数は19個である。

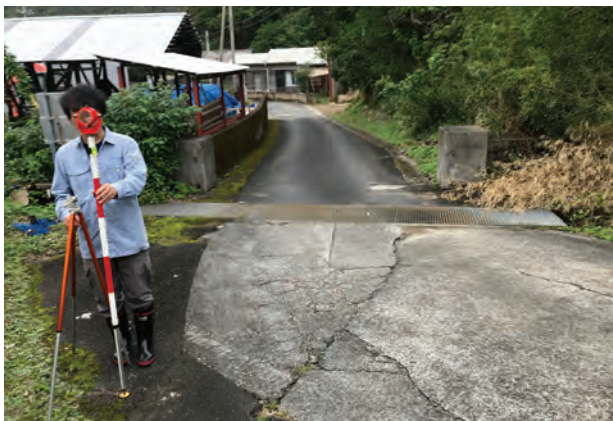
③ 手安弾薬本庫跡 門柱跡

門柱の規格は、高さ 97 cm、一辺 66 cm の断面正方形の四角柱である。門柱上部は方形屋根状である。取付金具が残っており、門柱間の距離は 3.94m である（写真 38-③）。

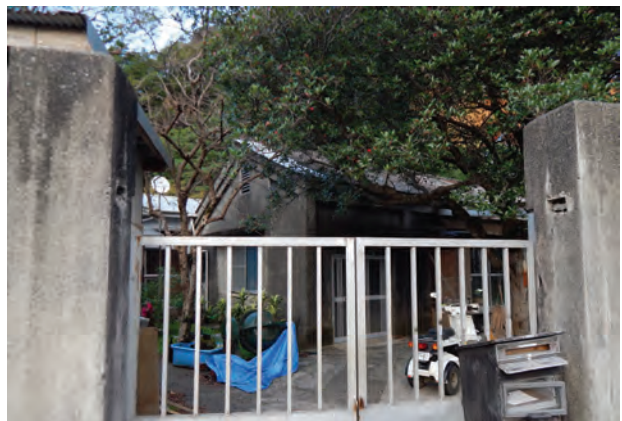
④ 監守衛舎跡

**監守衛舎** 平時において、手安弾薬本庫を管理していた監守が住んでいた建物である（写真 38-④）。建物は、コンクリートで構築され、外壁をドイツ壁で塗装している。敷地は約 2 m のコンクリート塀に囲まれている。奄美大島要塞の各施設においても同規格の監守衛舎が構築されている。手安弾薬本庫の監守衛舎は、私有地であるため調査は行っていない。

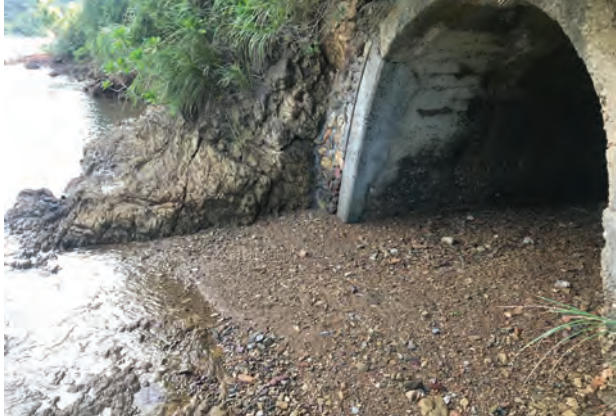
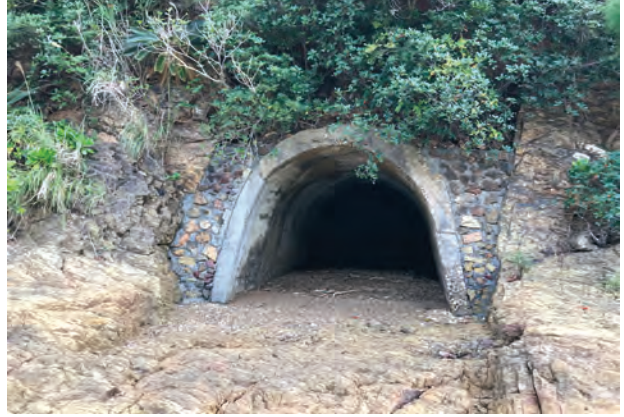
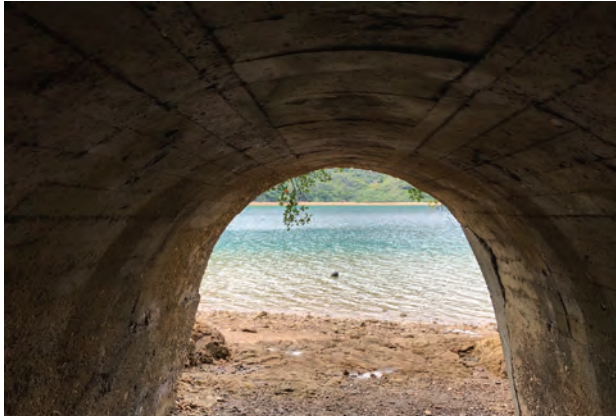
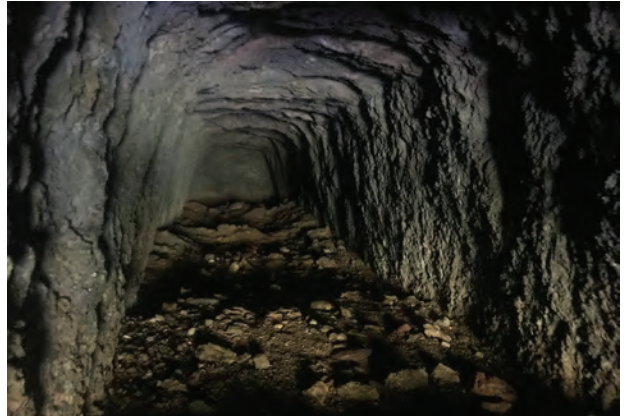
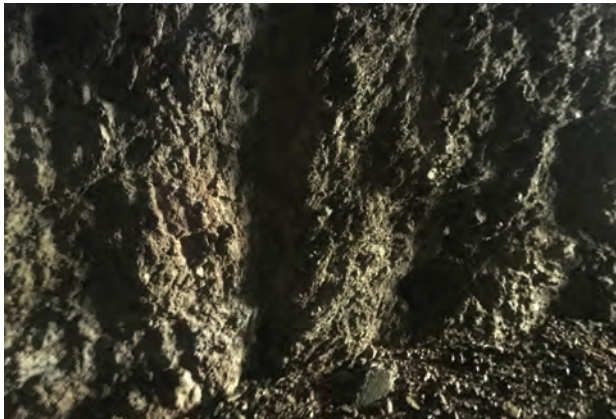
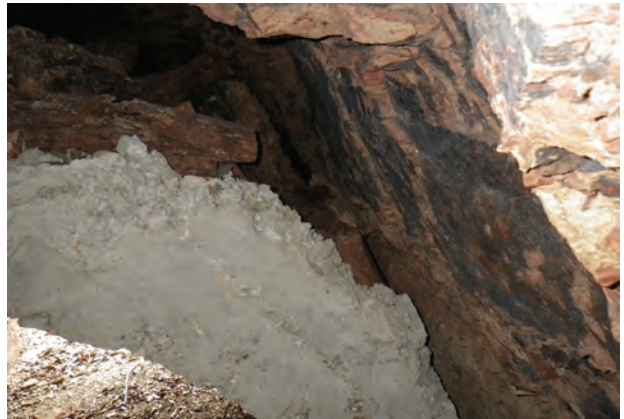
格納壕は総じて規格性を持った構造で構築されている。入口断面形状は半円形を呈し、コンクリート製であるが、コンクリート保護は入口の約 5 m のみであり、その奥は素掘りであり、岩盤の掘削跡が露呈している。素掘り部分の一部で柱穴が確認できたため、構築当時は坑木により壕内を支保したようである。

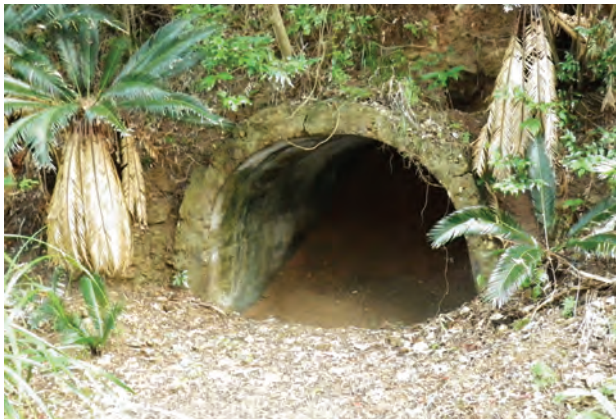
⑦ 第2格納壕跡 入口

**第2格納壕** 第2格納壕は、汀線から約20mに位置している。入口付近で崩落しており、保存状態は不良であり、コンクリートの入口のみが確認できる状態である（写真40-⑦）。壕内部が崩落しているため、壕入口から確認できる範囲の奥行は約5mである。

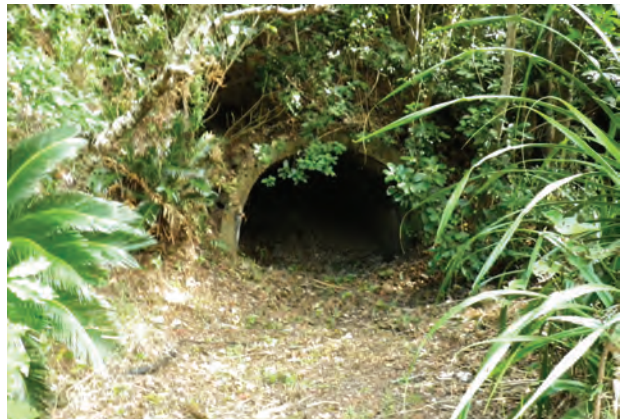
⑧ 第3格納壕跡 入口

**第3格納壕** 第3格納壕は、汀線から約15mに位置している。入口付近で崩落し、コンクリートにも亀裂が生じている。保存状態は不良である。壕内部が崩落しているため、壕入口から確認できる範囲の奥行は、約5mである。

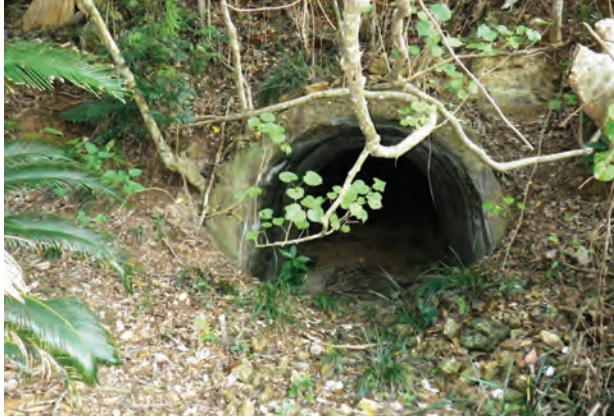
① 第4格納壕跡 入口（発掘調査前）

**第4格納壕** 第4格納壕は、汀線から約15mに位置している。入口付近で小規模の崩落を起こしているが、壕の最奥を目視することができる（写真41-①）。壕入口からの奥行は、レーザー計測で約30mである。

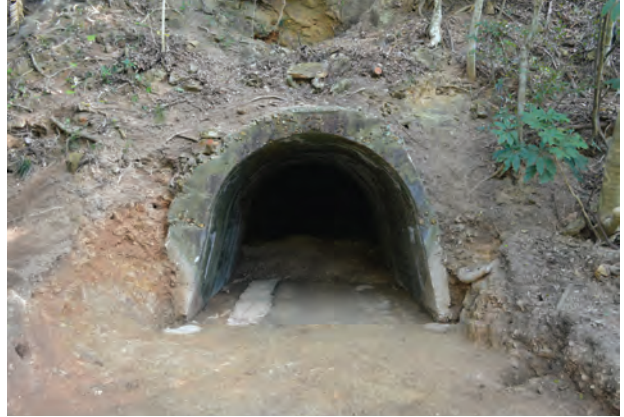
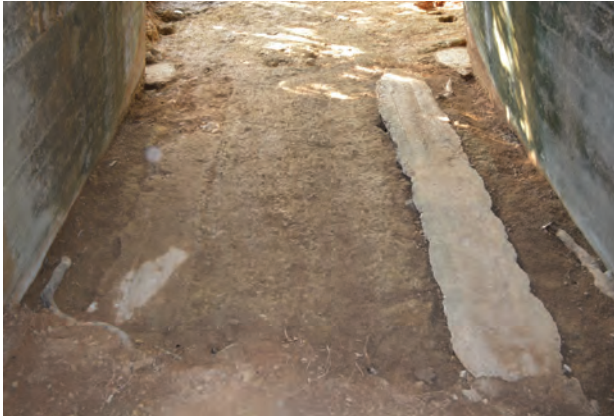
床面は岩盤を掘削して水平面を構築しており、岩盤上に震洋艇搬出用のコンクリート製滑台（スロープ）を2本確認できた（写真41-②・③）。コンクリート製滑台の規模は確認できる範囲で、北側が長さ約3.6m、幅0.5m。南側が長さ約2m、幅約0.5mである。コンクリート製滑台の上面に板目を確認することができたが、レール等の痕跡は確認できなかった（第80図）。

② 第4格納壕跡入口（発掘調査後）

③ 第4格納壕跡 内部滑台

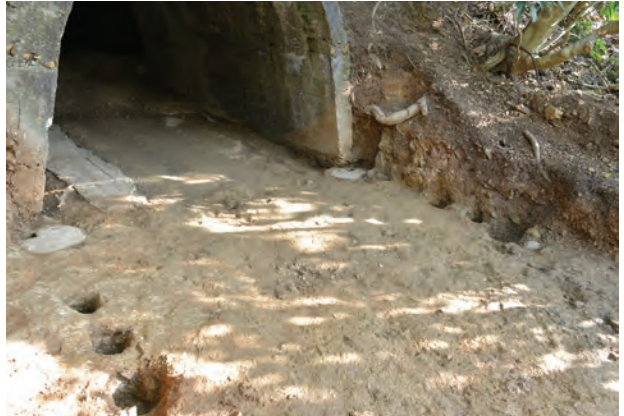
④ 第4格納壕跡 コンクリート基礎及び柱穴検出状況

**発掘調査** 第79図のように、第4格納壕の前面に調査区（4m×4m）を設定して調査を行った。設定した調査区の表土を重機により除去した後、人力での掘り下げを進めた結果、2基のコンクリート柱穴と、6基の土坑を検出した（写真41-④）。その後、震洋艇の搬出路を確認するために、調査区北西側について調査区を1m拡張（2m×1m）して調査を行った。

コンクリート柱穴は、岩盤をくり抜いて構築しており、コンクリート格納壕よりも下面に位置する。柱穴とコンクリート格納壕入口外面壁の位置が一致するため、コンクリート格納壕を構築する際の基礎的であると思われる（第80図）。コンクリート基礎の規模は、北側が長径48cm、短径45cmであり、南側が長径52cm、短径44cmである。柱穴の規模は、

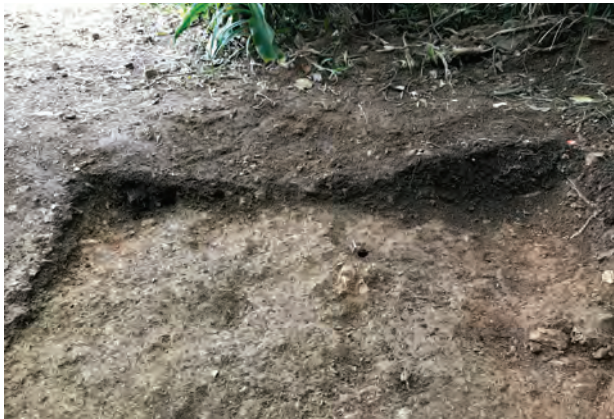
⑤ 第4格納壕跡 調査拡張区チャート充填状況

調査拡張区では、大量のチャートを検出した（写真 41-⑤）。岩盤が落ちこむ部分にあたるため、地盤強化のためであると考えられる。格納壕搬出路の斜度に合わせて転圧されており、震洋艇搬出時の埋没を防ぐ役割があると考えられる。同様のチャートは、格納壕前の海岸部にも多く散乱している。

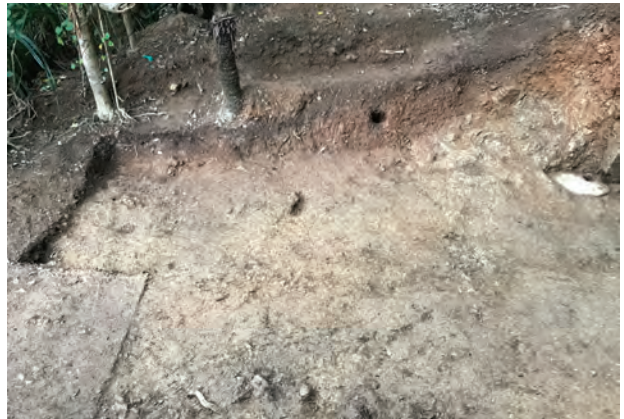
⑥ 第4格納壕跡 岩盤掘削状況

震洋艇搬出路は、岩盤を掘削して面を構築しており（写真 41-⑥）、格納壕から約 2.5 m までは傾斜角約 1 度、それより海側にかけては約 5 度で構築されている。

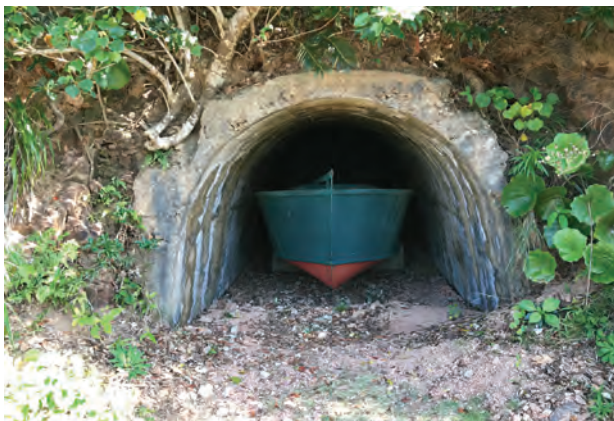
⑦ 第5格納壕跡 入口

**第 5 格納壕** 第 5 格納壕は、汀線から約 5 m に位置している。内部で小規模の崩落を起こしているが、壕の最奥を目視することができる（写真 41-⑦）。壕入口からの奥行は、レーザー計測で約 30 m である。

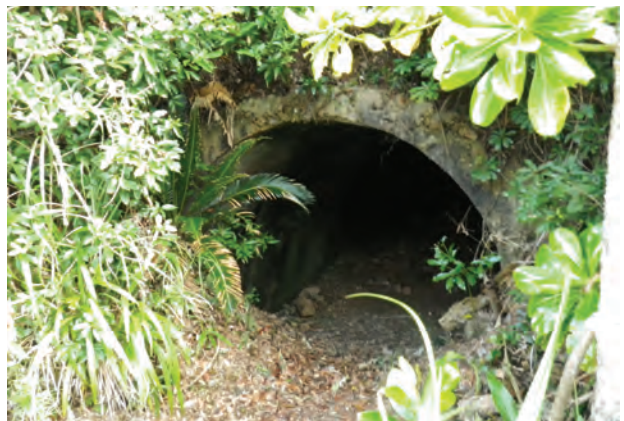
⑧ 第6格納壕跡 入口

**第 6 格納壕** 第 6 格納壕は、汀線から約 8 m に位置している。内部で小規模の崩落を起こしているが、壕の最奥を目視することができる（写真 41-⑧）。壕入口からの奥行は、レーザー計測で約 36 m である。

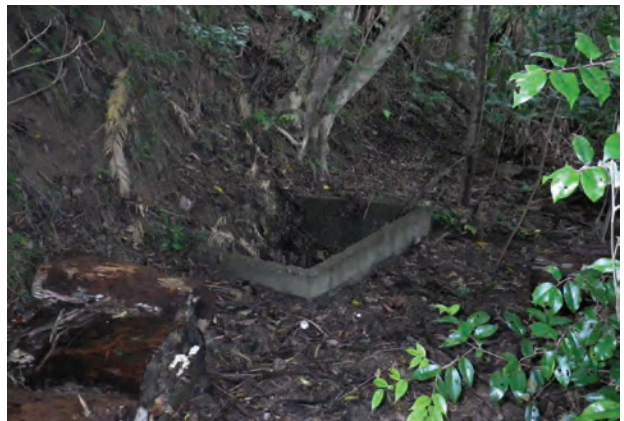
④ 不明コンクリート基礎1

**不明コンクリート基礎①** 第6格納壕から南へ約20mの地点に、長軸約2m、短軸約1.6m、高さ約20cm、幅約15cmの方形のコンクリート基礎を確認した(写真42-④)。山の斜面に合わせて構築されているが、用途は不明である。

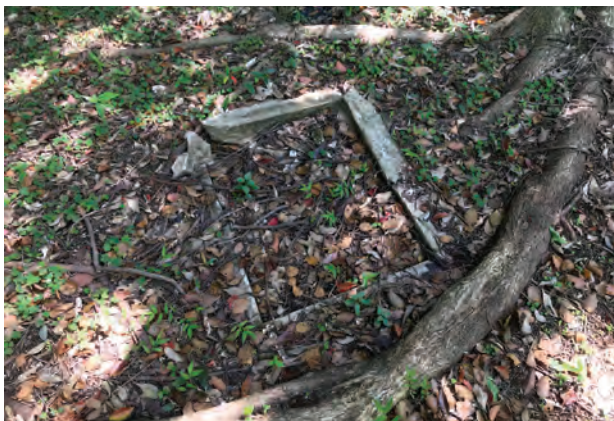
⑤ 不明コンクリート基礎2

**不明コンクリート基礎②** 文学碑より南へ約1mの地点に、長軸約1.8m、短軸約1mの方形のコンクリート基礎を確認した(写真42-⑤)。文学碑がある地点は、第18震洋隊本部のあった箇所であるため、関連性があると思われるが、用途は不明である。

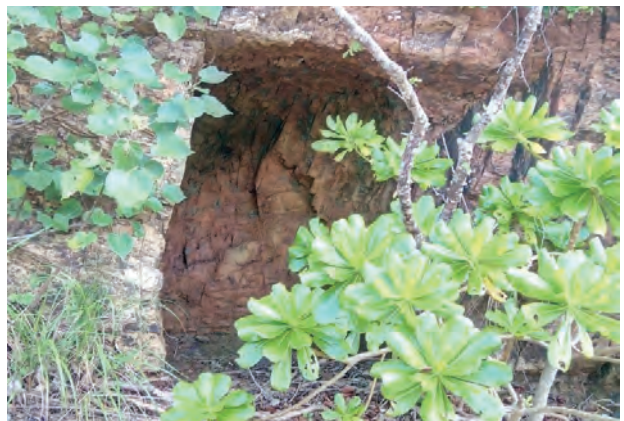
⑥ 不明壕

**不明壕** 第1格納壕より北へ約30mの地点に、幅約1m、高さ約1.5m、奥行約1mの素掘りの壕を確認したが、用途は不明である(写真42-⑥)。

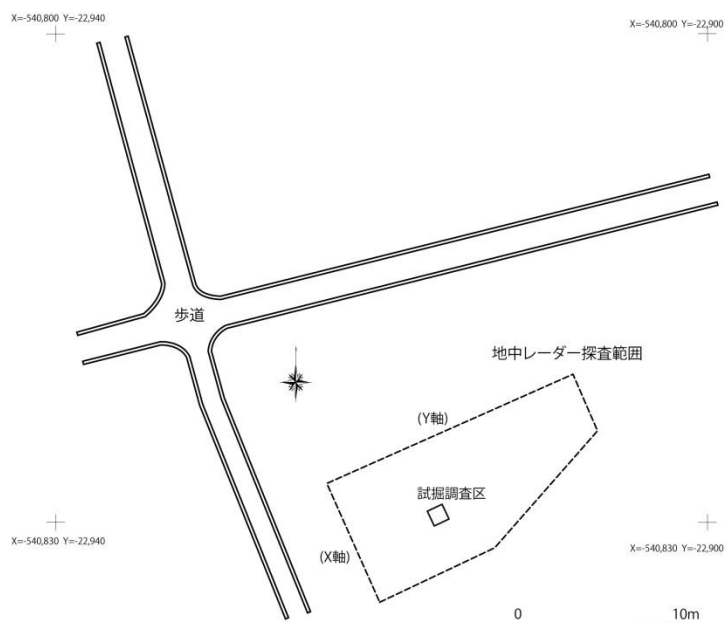
第82図 第18震洋隊基地跡 地中レーダー探査範囲及び試掘調査区位置図

探査の結果、探査範囲全域に広がる2つの強い反応を示す部分が層的に堆積していることがわかった。このうち上位の層は、試掘調査のII～IV層を主体とする土層部分である可能性が高い。戦時中の整地層であるIII層付近の平面反応図を見ると、探査範囲南西部に矩形の反応の弱い範囲が検出できたが、建物跡などに対応するかは不明で、土のしまりなどによる土質の違いが反映されている可能性がある。

また、試掘調査で確認されたVII層が弱い反応を示す（C）にあると推定されるが、C部分の深度は30ns、計算上は地表下1.5mまで及んでおり、整地層であるVII層もその深さまで達する可能性がある。

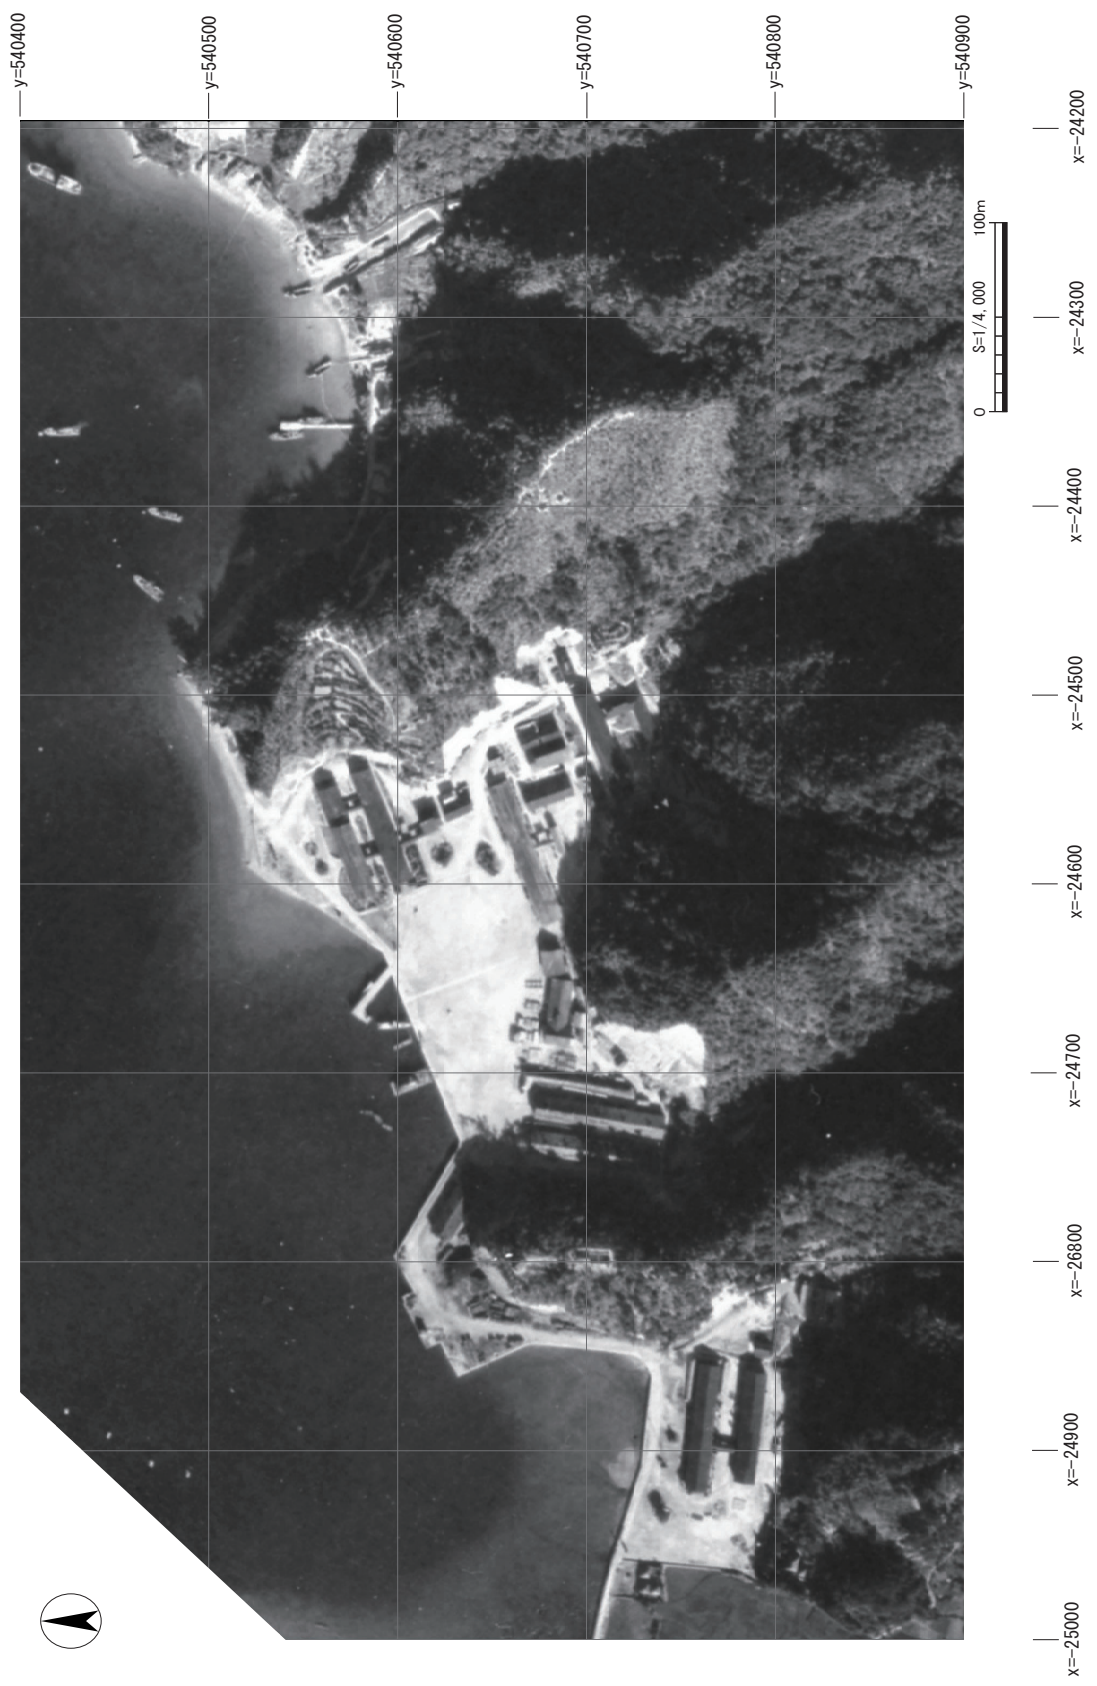
写真 44 大島防備隊配置図 米軍航空写真一部改変 C V11-83 (まちかどの西洋館別館・古写真・古絵葉書展示室所蔵)

調査の方法は、以下のとおりである。まず、踏査において遺構の有無を確認した後に、護岸や側溝、建物など当時の位置と現在位置を照合できる地点を選定し、座標値データを作成した。作成した座標値データを基に、当時米軍が撮影した空中写真をオルソ画像(写真 44)へと変換した。古写真のオルソ画像は、分布調査の際に基礎資料として利用した。また、古写真のオルソ画像と現在の地形図、分布調査成果を照合して遺構配置図(第 88 図)を作成した。

ドックは、素掘りで形成されており、幅約 20m、奥行約 70mの規模を呈している。汀線から直接船が揚陸できるように、海岸部分は開口している。コンクリートは使用されていないが、ドック床面に一部木杭が残存しており（写真 45 - ②）、揚陸用の施設の一部であると考えられる。また、写真 44 の米軍航空写真において、小型の船が格納されているのが確認できるため、実際にドックとして使用されていたと想定できる。

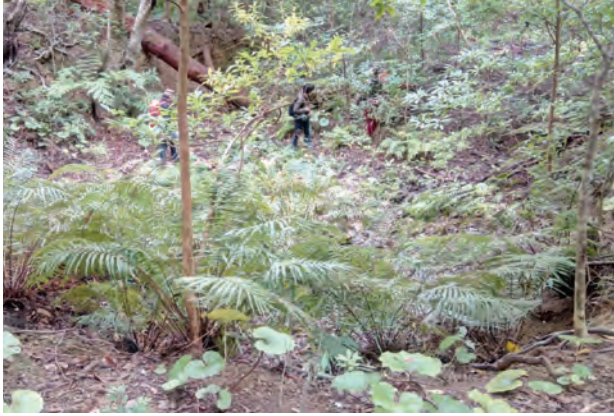
① ドック跡

大島防備隊本部跡の東端において、素掘りの掘削面を確認した（写真 45 - ①）。第 86 図及び第 87 図に「ドック」と記載がある。構造からもドックと想定され、「ドック」と記載することとした。

大島防備隊本部跡の東端で素掘りの掘削面を確認した。ドックは素掘りで形成されており、幅20m、奥行70mの規模を呈している。現状ではコンクリートの使用は確認されていない。海岸部分は開口していて汀線から直接船が揚陸できるようになっている。ドック床面に一部木杭が残存しており揚陸用の施設の一部であると考えられる。また、写真44の米軍航空写真において、小型の船が格納されている状況を確認できるため、実際にドックとして使用されていたと想定できる。

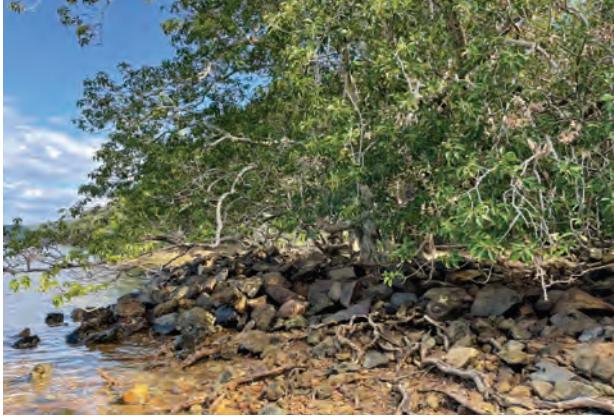
③ ドック跡東側の石積

ドックより東側約 40mの地点に、石積（写真 45 - ③）を確認することができたが、破損が激しいため、規模や構造は確定できなかった。ドックに付帯する施設と考えられるが、用途は不明である。

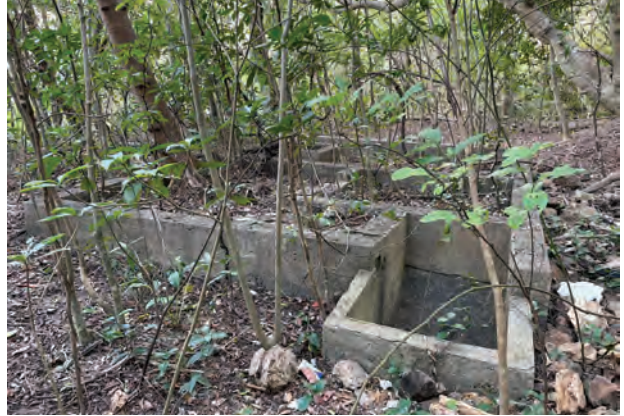
④ 第1不明コンクリート基礎跡

ドックより西側約 60mの地点で、コンクリート基礎を確認した（写真 45 - ④）。文献史料には、記載が無いため用途は不明である。

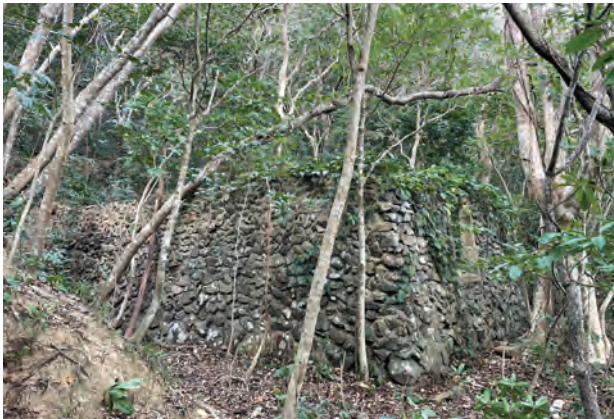
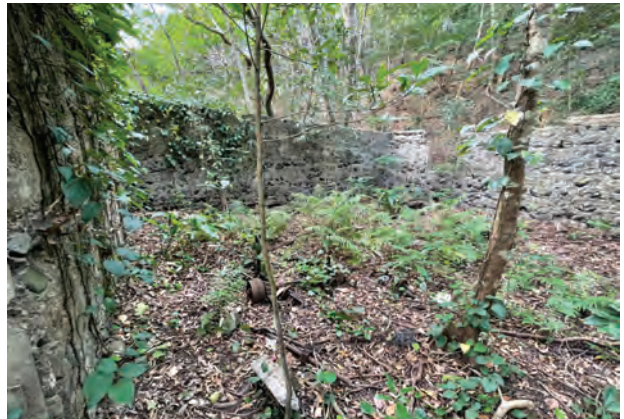
⑤ 弾薬庫跡（外観）

⑥ 弾薬庫跡（内観）

ドックより西側約 90mの地点に、建物を確認した（写真 45 - ⑤・⑥）。第 86 図及び第 87 図に「弾薬庫」と記載があり、構造から弾薬庫と想定されることから、「弾薬庫」と記載することとした。

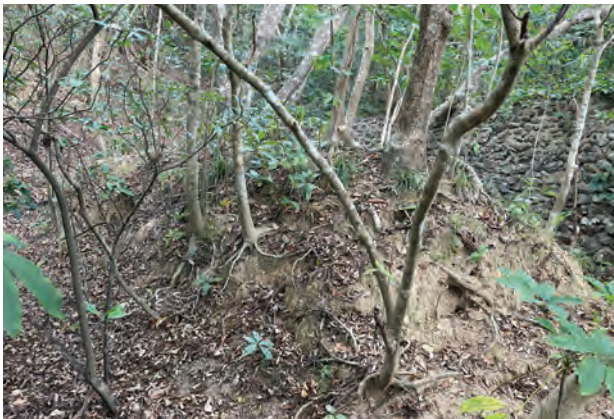
⑦ 第1土罟跡

弾薬庫の東側約 2.3mの地点に盛り土を確認した（写真 45 - ⑦）。構造や立地から「土塁」と判断し、「土塁」と記載することとした。

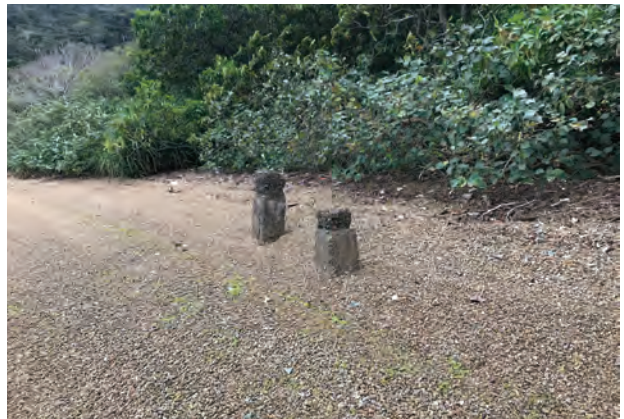
⑧ 棧橋跡

弾薬庫の北側汀線付近で、コンクリート柱を 1 対確認することができた（写真 45 - ⑧）。写真 43・44 の米軍航空写真において棧橋が確認できることから、「棧橋」と記載することとした。

「棧橋」は、1 対のコンクリート柱のみが残存している。コンクリート柱は、約 30 cm角の方形柱状で、東側のコンクリート柱は高さ約 1 m、西側は高さ約 0.6mである。

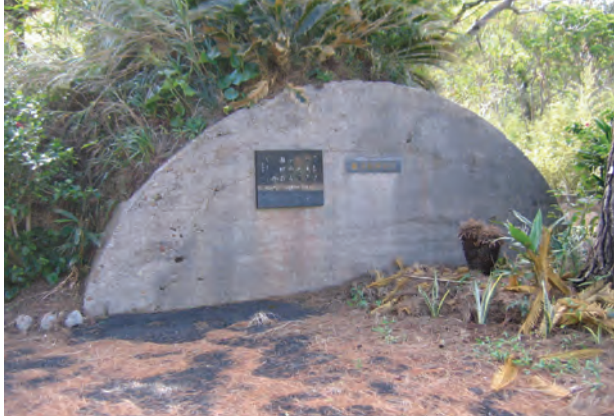
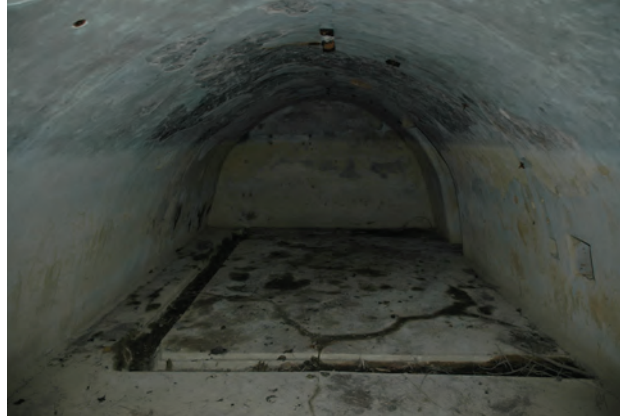
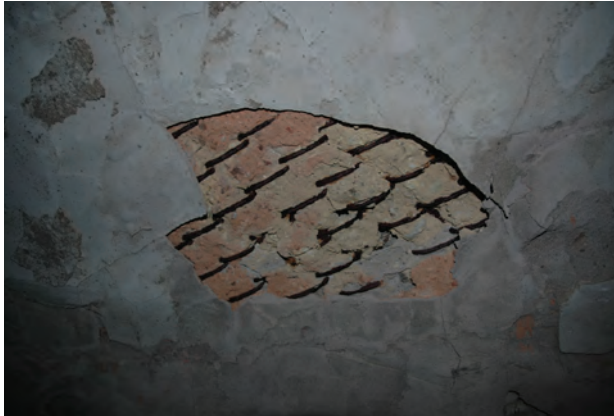
① 戦斗指揮壕跡（外観）

② 戦斗指揮壕跡（内部）

③ 戦斗指揮壕跡内部天井

戦闘指揮壕は、半地下式のコンクリート壕で、蒲鉾状を呈している。地上部分は、幅約 6.4m、高さ 1.3m、奥行 15.8m ほどで、土と樹木で被覆し偽装している（写真 46 - ①）。内部の形状も蒲鉾状で構築されている（写真 46 - ②）。出入口は、東側と南側の 2 箇所あり、鉤状にクランクしながら地下へ約 1 m 降りていく構造になっている。内部床面や壁面には溝や穴が開いているが用途は不明である。内部天井の一部が崩落しており、フェンス状の金網と黄橙色粘土が確認できる（写真 46 - ③）。コンクリートの厚みは約 1 m あるが、総コンクリート造の構造ではない可能性が高い。

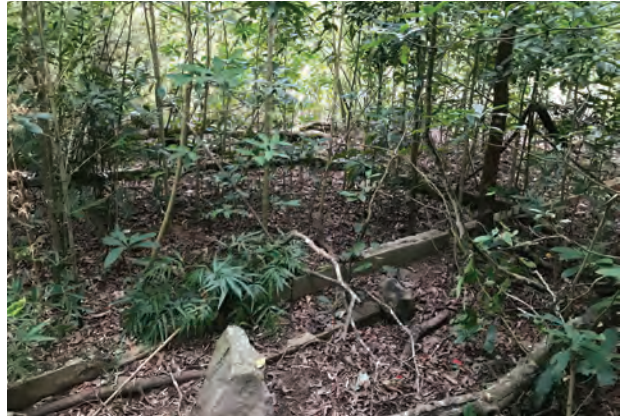
④ 士官室跡コンクリート基礎

戦闘指揮壕の南西約 15m の地点で、コンクリート基礎を確認した（写真 46 - ④）。第 86 図及び第 87 図ともに「士官室」と記載があるため、「士官室」と記載することとした。

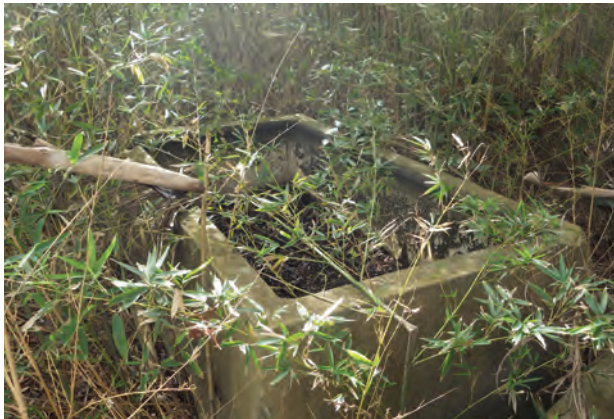
⑤ 士官室跡と戦斗指揮壕跡の間のコンクリート柵

士官室と戦闘指揮壕の間で、コンクリート柵を確認した（写真 46 - ⑤）。柵の規模は、幅約 1.2m、奥行約 2.2m、高さ約 0.8m、コンクリートの厚みは約 10 cm である。用途は不明である。

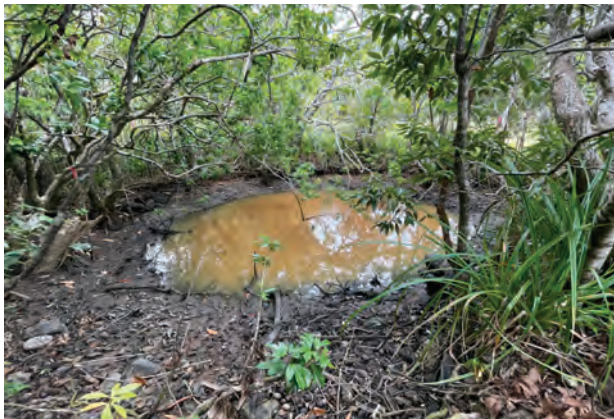
⑥ 士官室跡南側の円形の掘り込み

士官室の南側約 10m の地点に、直径約 10m の円形掘り込みを確認できた（写真 46 - ⑥）。一部に石積状の構造を確認できたため、爆撃の痕跡ではないと判断した。米軍航空写真でも円形遺構を確認できるが（写真 46 - ⑥）、用途は不明である。

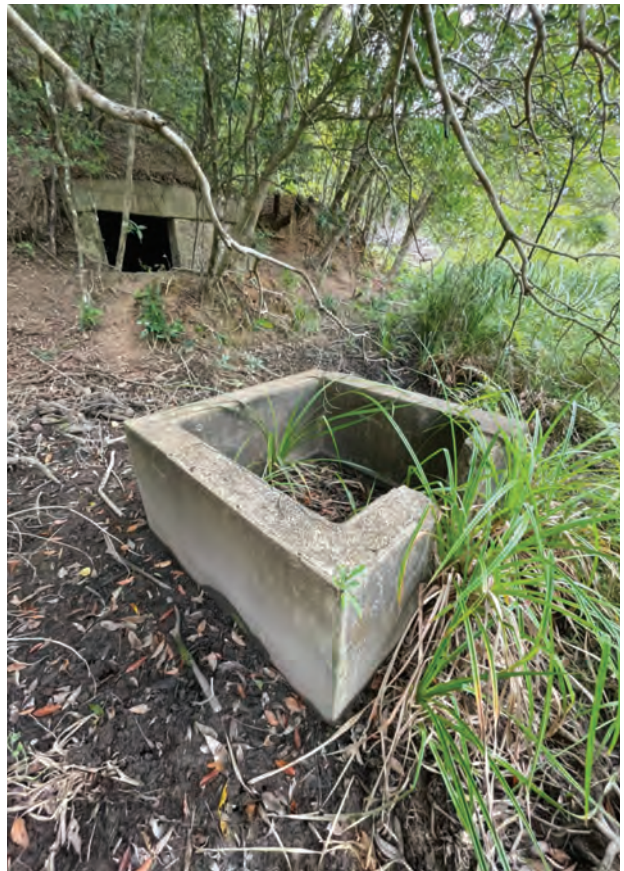
⑦ 第1防空壕跡とコンクリート柵

士官室の南東約 20m 地点の崖面で、コンクリート壕を確認できた（写真 46 - ⑦）。第 86 図及び第 87 図に「防空壕」及び「避難壕」と記載があったことから、「防空壕」と記載することとした。

コンクリート壕の西側約 5.5m の地点に、コンクリート柵を確認した（写真 46 - ⑦）。柵の規模は、幅約 1.3m、奥行約 1.3m、高さ約 0.6m、コンクリートの厚みは約 10 cm である。用途は不明である。

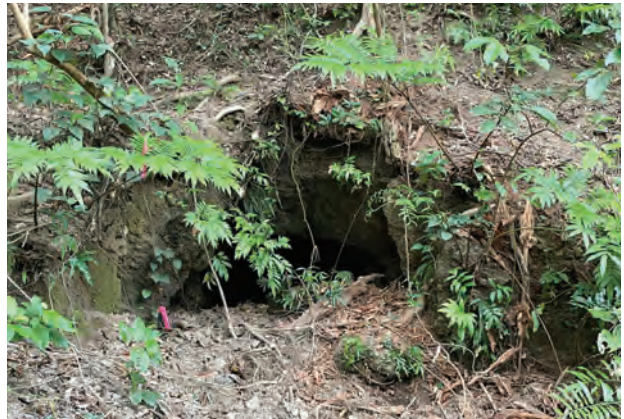
⑤ 病室南西側素掘りの壕跡1

病室の南西側に数本の素掘りの壕を確認した (写真 47 - ⑤～⑦)。山肌が崩落しており危険であったため、調査は行えなかった。第 86 図によると、防空壕である可能性が高い。

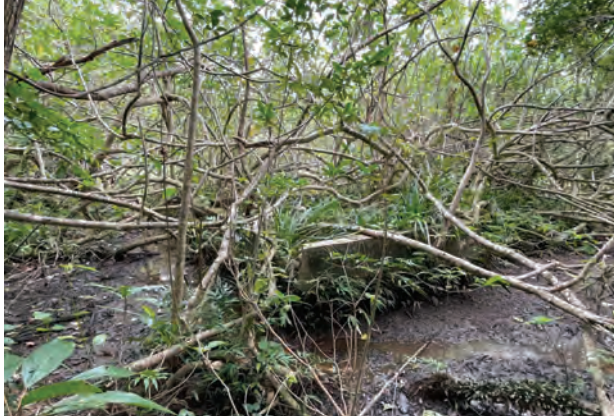
① 第2不明コンクリート基礎跡

病室より北側へ約 20m の地点に、コンクリート基礎を確認できた (写真 48 - ①)。第 86 図及び第 87 図によると、甲板倉庫の可能性が高いが、他の構造物の可能性も考えられるため、「不明コンクリート基礎」とした。規模や用途は不明である。

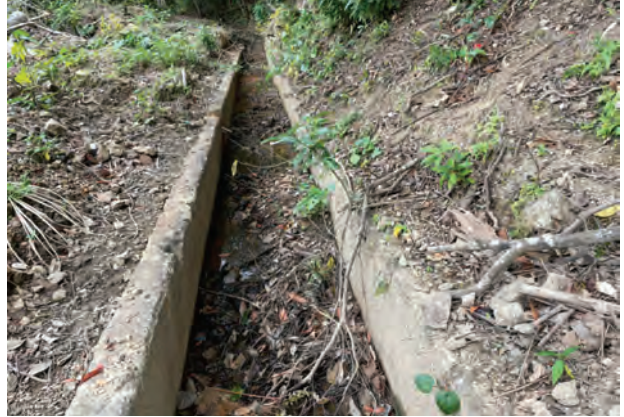
② コンクリート側溝跡

防備隊本部のほぼ中央、戦闘指揮壕より西へ約 45m の地点で、コンクリート構造物を確認した (写真 48 - ②)。構造から「コンクリート側溝」と記載することとした。

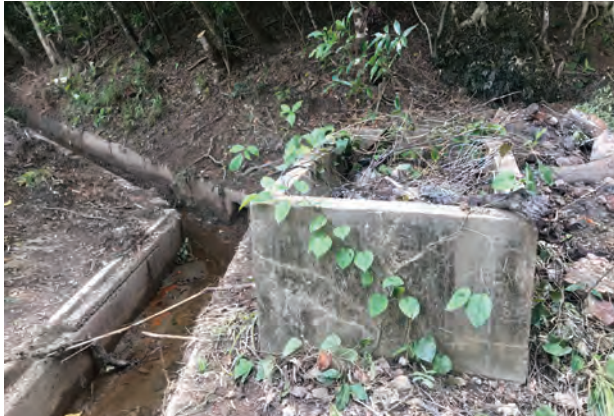
③ コンクリート側溝横のコンクリート柵跡

側溝が山裾にぶつかる地点に、コンクリート柵を確認した (写真 48 - ③)。柵の規模は、
