瀬戸内町内の遺跡3  
奄美大島要塞跡及び大島防備隊基地跡  
内容確認調査編

鹿児島県大島郡瀬戸内町教育委員会

奄美大島要塞跡及び大島防備隊基地跡

内容確認調査編

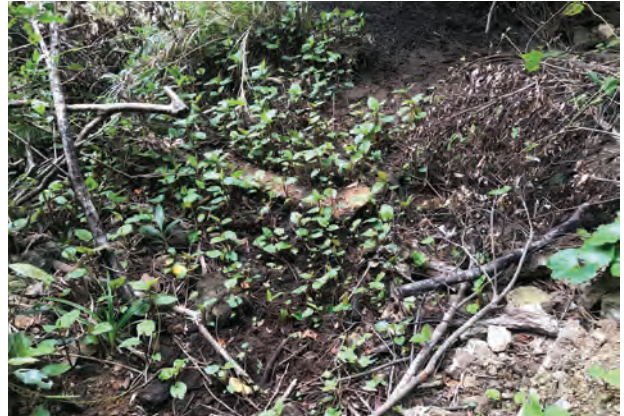
④ 兵舎コンクリート基礎跡

側溝が山裾と隣接する地点から、東側へ約 10mの地点でコンクリート基礎を確認した（写真 48 - ④）。第 86 図及び第 87 図ともに「兵舎」と記載があることから、「兵舎」と記載することとした。

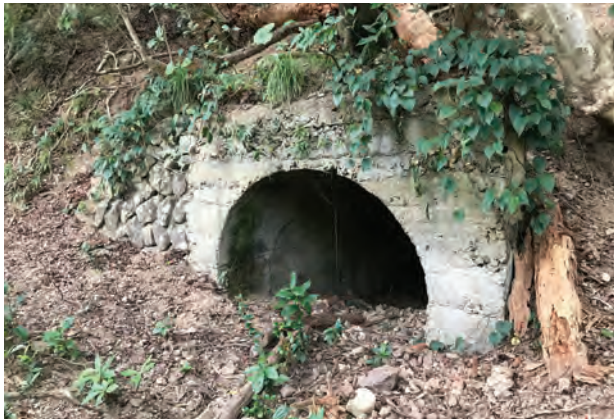
⑤ 不明コンクリート壕跡

防備隊本部のほぼ中央、コンクリート側溝より西へ約 20mの山裾に不明のコンクリート壕を確認した（写真 48 - ⑤）。第 86 図を確認すると、防空壕の可能性はあるが、用途は不明である。

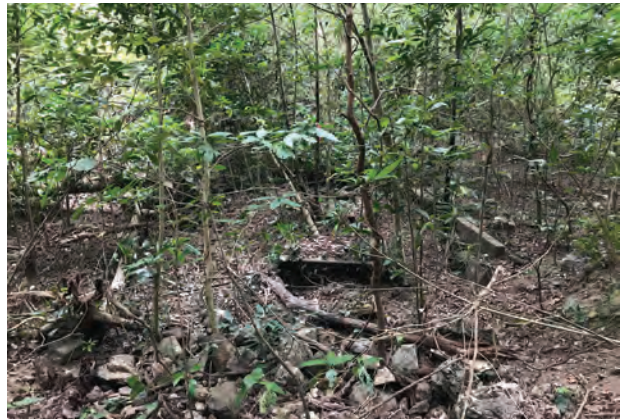
⑥ 第3不明コンクリート基礎跡

不明コンクリート壕の北側約 15m地点に、コンクリート基礎を確認できた（写真 48 - ⑥）。第 86 図及び第 87 図によると、運用倉庫や金工木工所、工作所の可能性があるが、規模や用途は不明である。

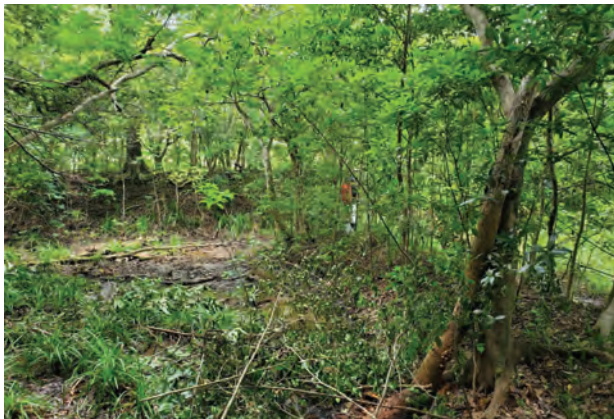
⑦ 第3土塁跡

不明コンクリート壕より西側約 60mの地点で、盛り土を確認できた（写真 48 - ⑦）。写真 43・44 の米軍航空写真でも土塁を確認することができる。航空写真では、機雷庫に沿うように構築されていることが分かるため、この盛り土は、機雷庫に付帯する「土塁」であると考えられる。

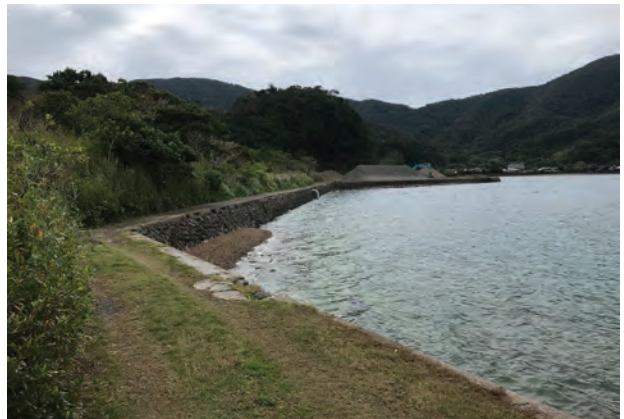
⑧ 艦艇接岸壁跡

大島防備隊本部の北東側に台形上に突き出した岸壁が確認できる（写真 48 - ⑧）。第 86 図や第 87 図によると、「岸壁」及び「艦艇接岸壁」との記載があるため、ここでは「艦艇接岸壁」と記載することとする。現在では、建設用資材の砂置場として利用されている。

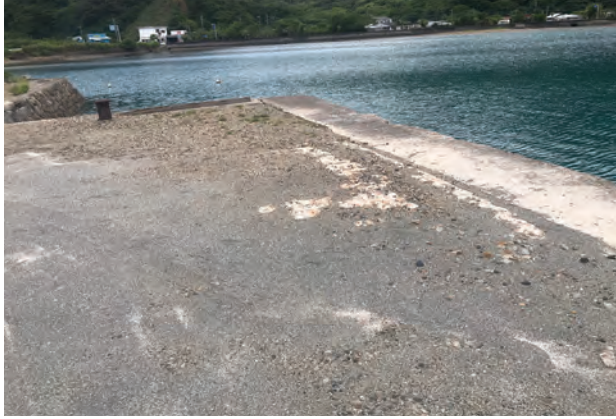
① クレーン台座跡

艦艇接岸壁の一部には、係船柱が現存し使用されている。また、クレーンの台座と考えられるコンクリート基礎も確認することができた（写真 49 - ①）。

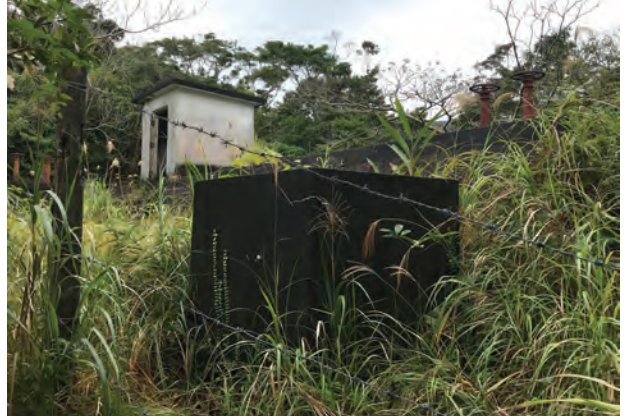
② 浄水場跡

艦艇接岸壁の山側にある尾根に浄水施設を確認することができた（写真 49 - ②）。第 86 図や第 87 図によると、「貯水池」及び「浄水場」の記載があるため、ここでは「浄水場」と記載することとする。

浄水場は、海上自衛隊の管理地となっているため、詳細な調査は行っていない。

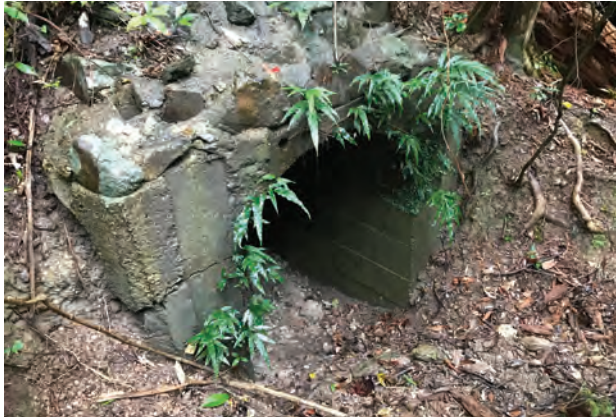
③ 第2防空壕入口跡

防空壕入口（写真 49 - ③）の規模は、幅約 2.7m、高さ約 1.9m で、開口部は蒲鉾状を呈し、幅約 1.7m、高さ約 2 m である。壕内部は総コンクリート造で、複数の部屋や通路を確認できた（写真 49 - ④～⑥）。壕の内部は、浸水及び崩落箇所も多く危険であったため、詳細な調査は実施できなかった。

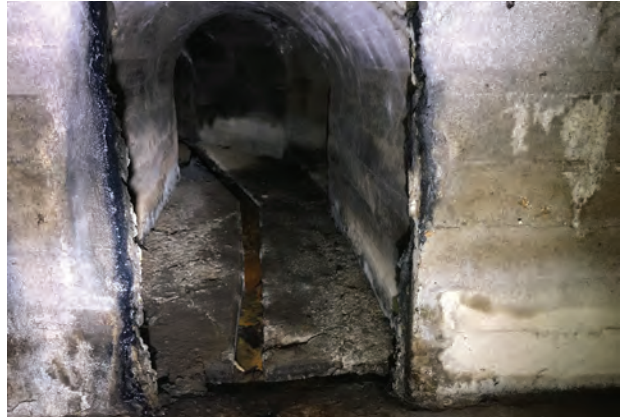
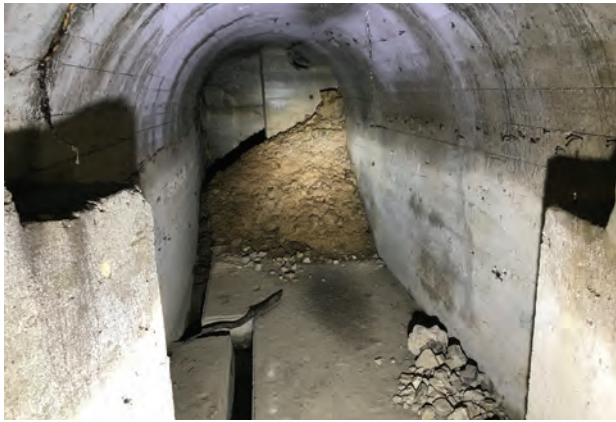
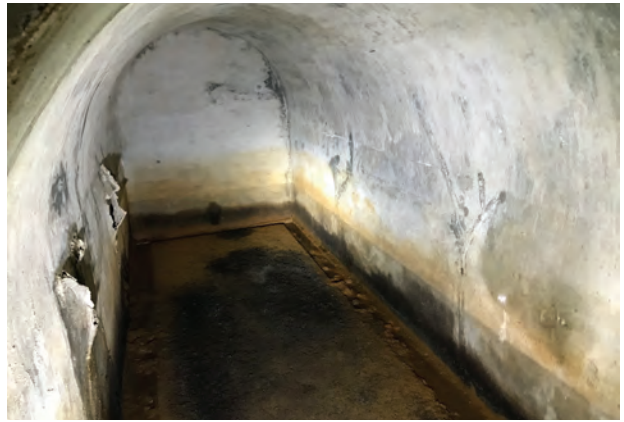
④ 第2防空壕跡内部1

⑤ 第2防空壕跡内部2

⑥ 第2防空壕跡内部3

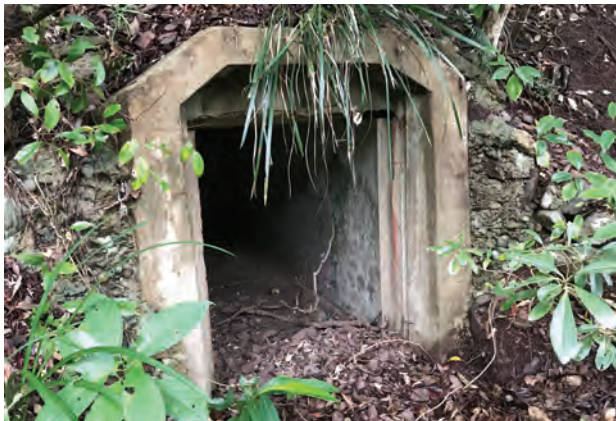
⑦ 尾根上部の不明コンクリート壕跡

防空壕が存在する山腹で、小規模な不明コンクリート壕（写真 49 - ⑦）や不明コンクリート障壁を確認することができた。防空壕に付帯する施設と考えられるが、用途や詳細は不明である。

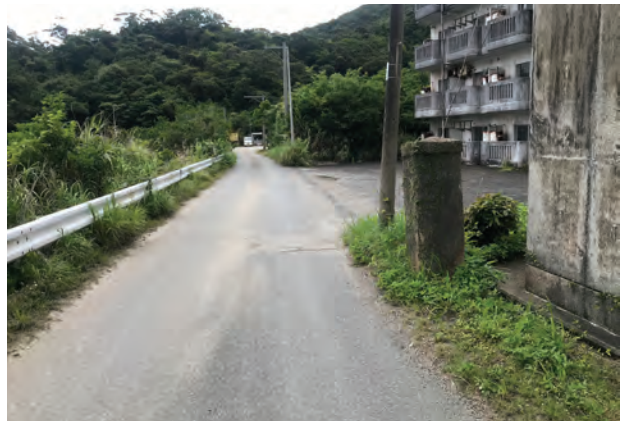
⑧ 隊門跡

大島防備隊本部跡の西端、加計呂麻消防分駐所付近にコンクリート柱を確認できた（写真 49 - ⑧）。第 86 図及び第 87 図によると、「隊門」との記載が確認できたため、ここでは「隊門」と記載することとする。

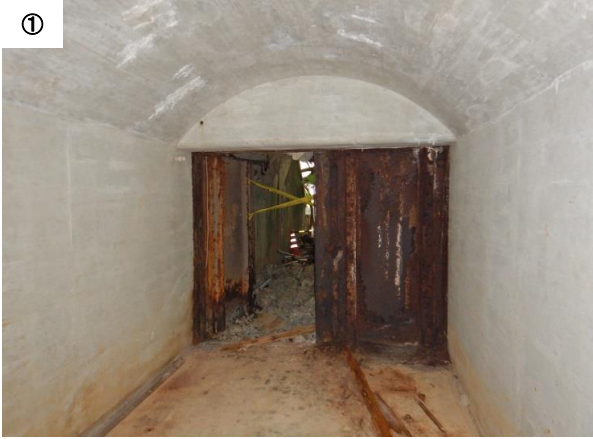
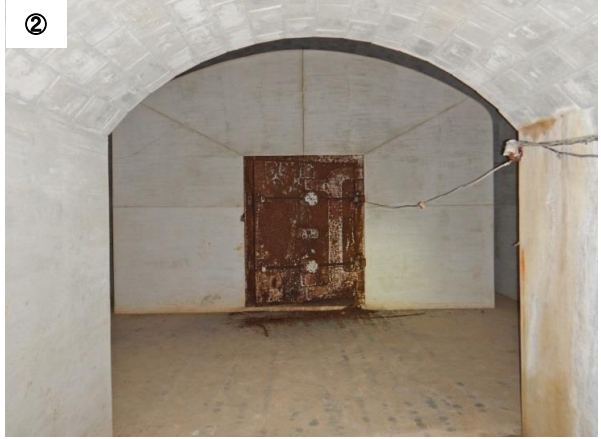
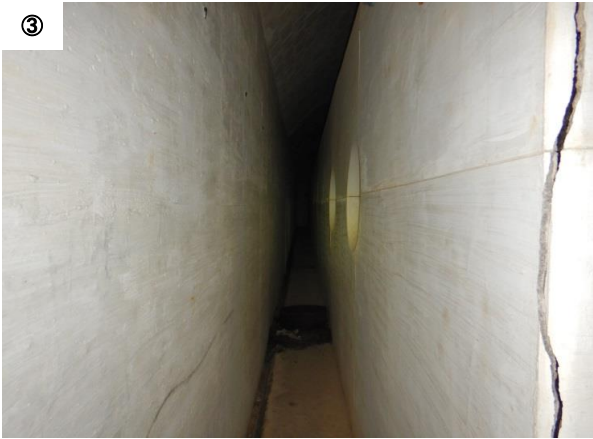
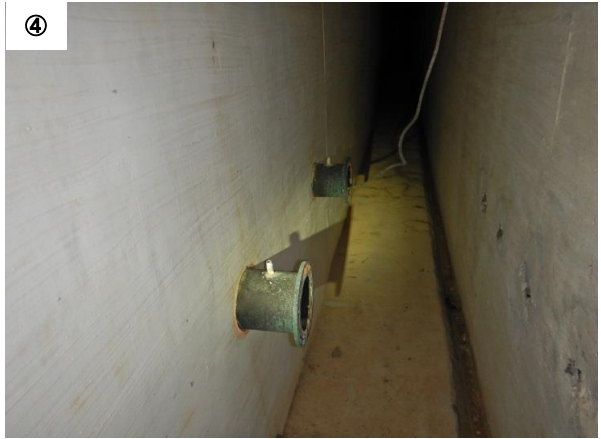
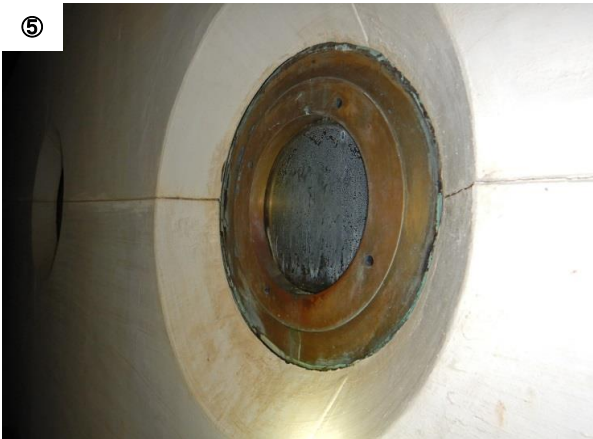
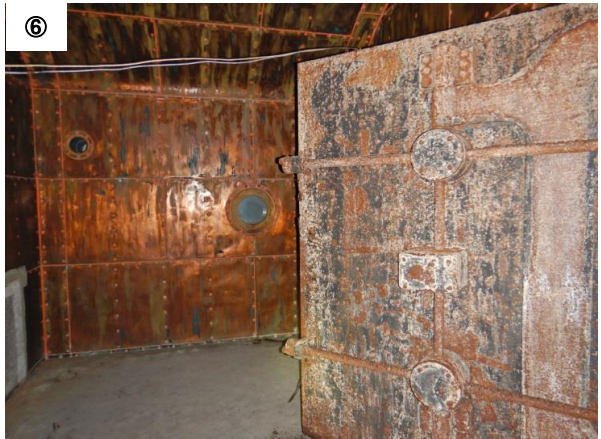
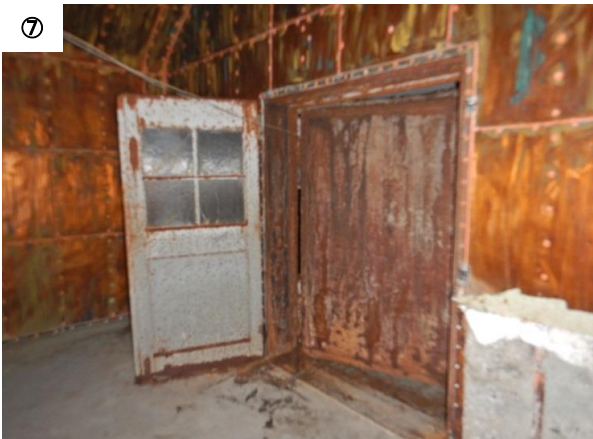
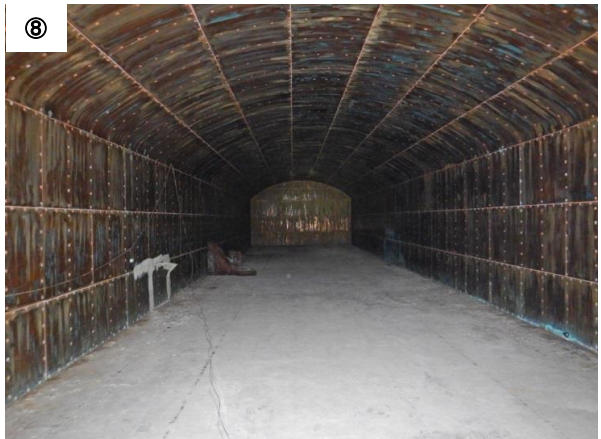
写真51 参考資料:父島要塞弾薬本庫跡 ①通路入口 ②弾薬庫跡内庫 ③弾薬庫跡外庫  
④弾薬庫跡外庫管 ⑤弾薬庫跡窓 ⑥弾薬庫跡前室 ⑦弾薬庫跡本庫側入口 ⑧弾薬庫跡本庫

内庫内部鉄骨は、13本で1組が基本である。第2弾薬庫は13本規格3組と14本規格1組で構築され、第3弾薬庫は13本規格4組と9本規格を1組で構築されている。また、鉄骨には銅板の破片が残存している箇所があり、運用当時は、銅板が張り巡らされていたことが想定される。奄美大島要塞と同時期に要塞が構築された父島でも同規格の弾薬本庫が残存している。父島の弾薬本庫内部には現在も銅板が張り巡らされている箇所が確認できる（写真51）。手安弾薬本庫も運用当初は、父島のような状態であったと想定できる。また、窓や配管、鉄扉についても父島のものと同規格・同形状のものが用いられていたと考えられる。なお、父島要塞の弾薬本庫は崩落箇所があり、現在では内部調査を行うことはできない。

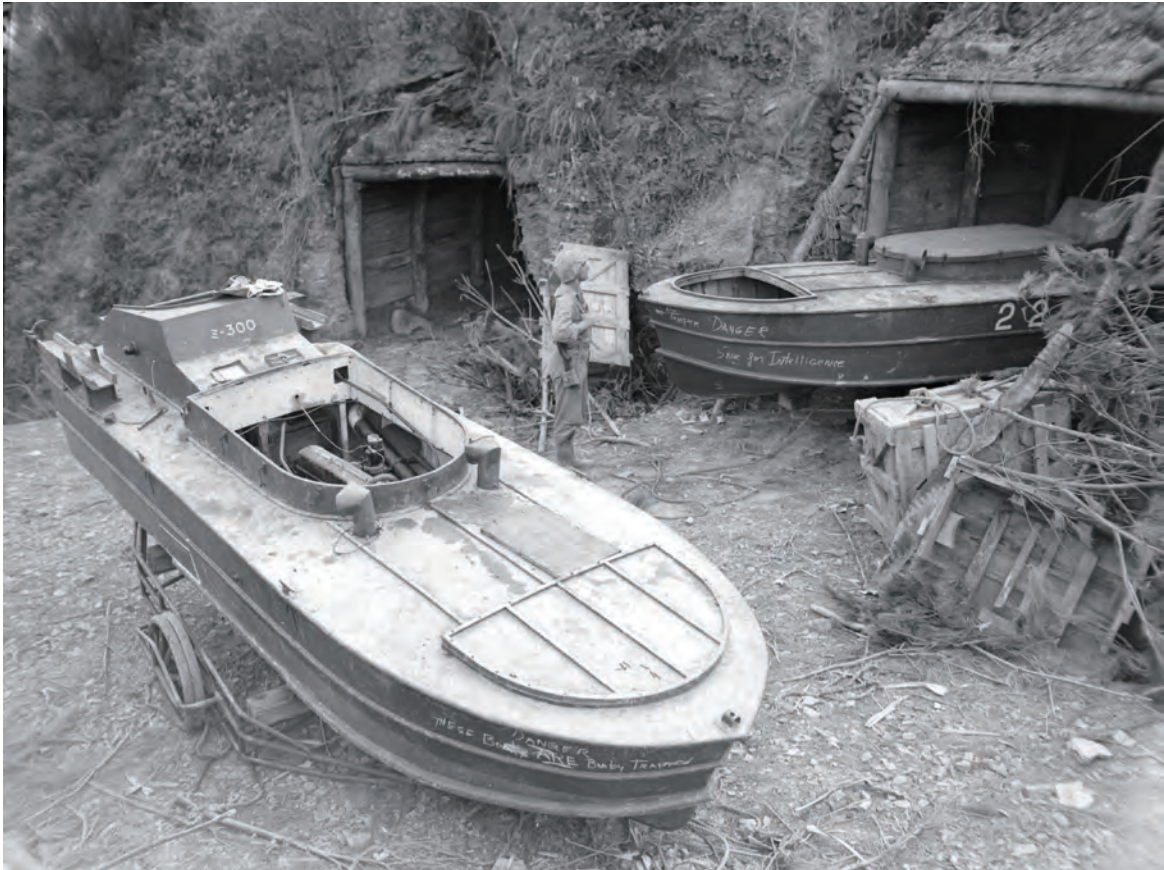
写真52 参考資料：第22震洋隊基地跡（沖縄県）  
「米海兵隊写真資料03 73-37-4」（沖縄県公文書館所蔵）

岩盤削平面に掘り込まれた柱穴6基は、岩盤削平面の両側に3基が1セットとして並ぶ配置となっていて、コンクリート格納壕を海側へ延長した線とそれぞれ柱穴列の位置が一致するため、格納壕に付帯する遺構であると考えられる。写真52は、沖縄で撮影された米軍写真であるが、震洋艇格納壕前面に木製の支柱を確認することができる。今回の発掘調査で検出された柱穴は、こうした支柱の跡と想定される。また、震洋艇の搬出は台車に載せたまま海上へ搬出し、格納の際は台車に載せてワイヤーで牽引したと考えられる(写真53)。

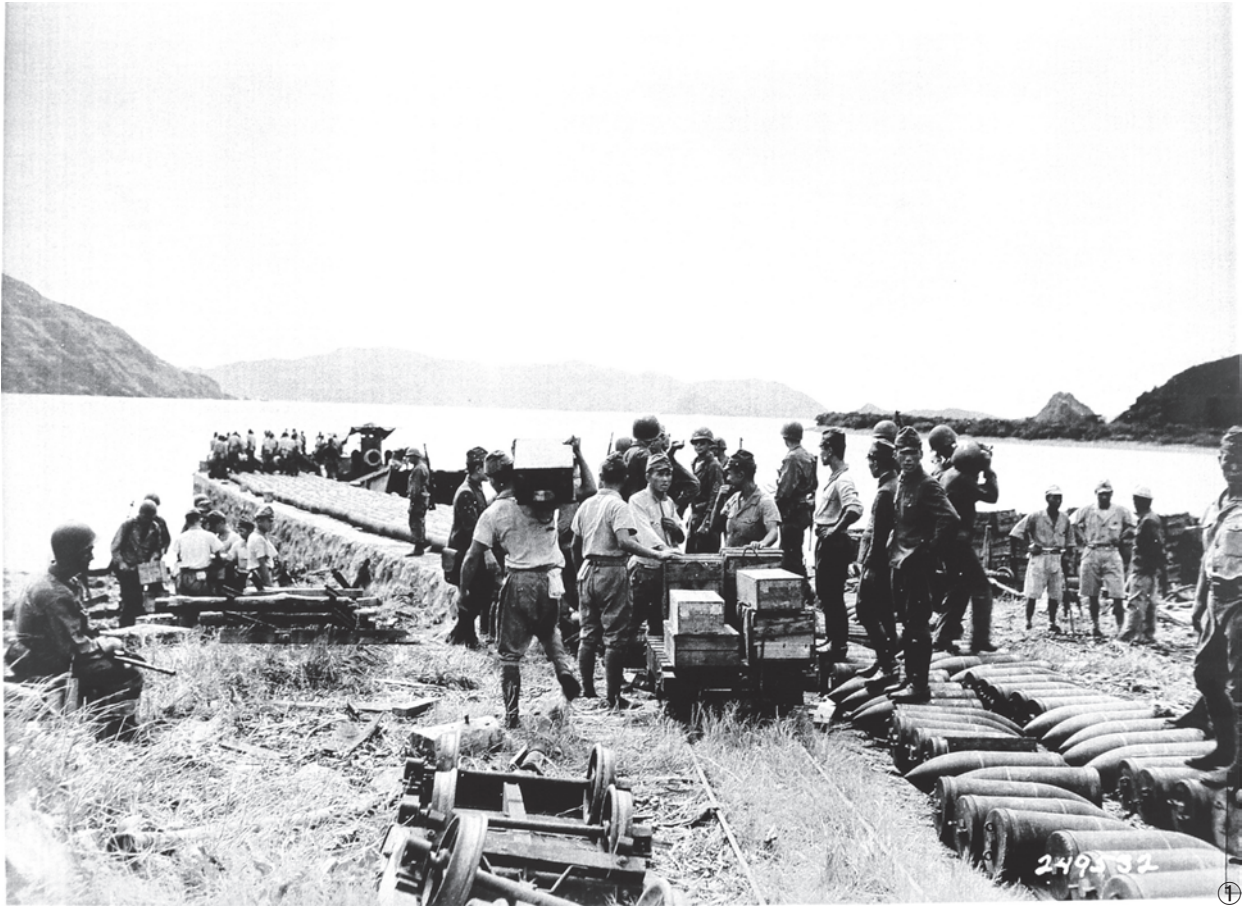
①軍棧橋古写真 「1945/10/6 江仁屋島（江仁屋離）249532」一部改変（米国国立公文書館所蔵）  
②軍棧橋跡現況

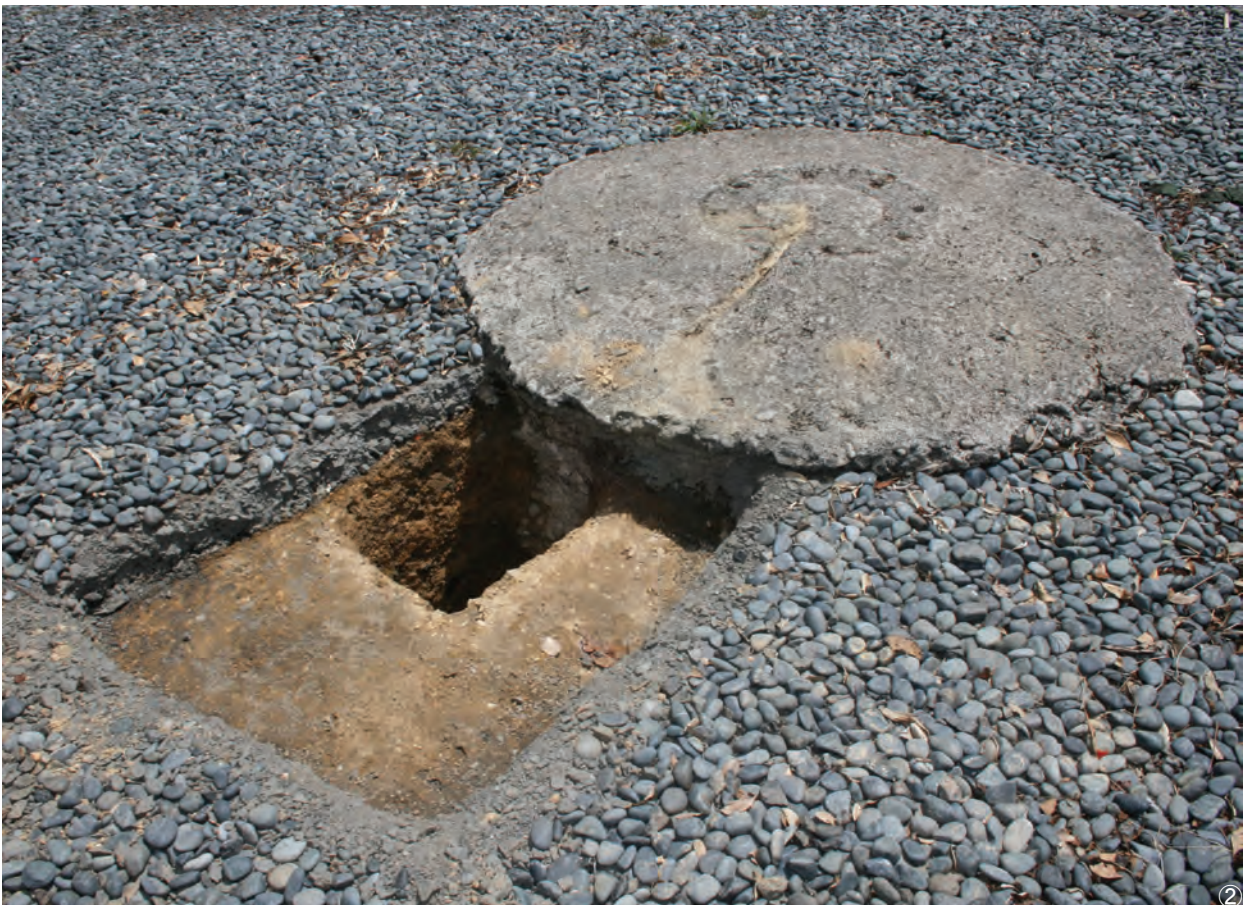
① 第 1 砲側庫跡 ② 第 1 砲側庫跡北側円形遺構

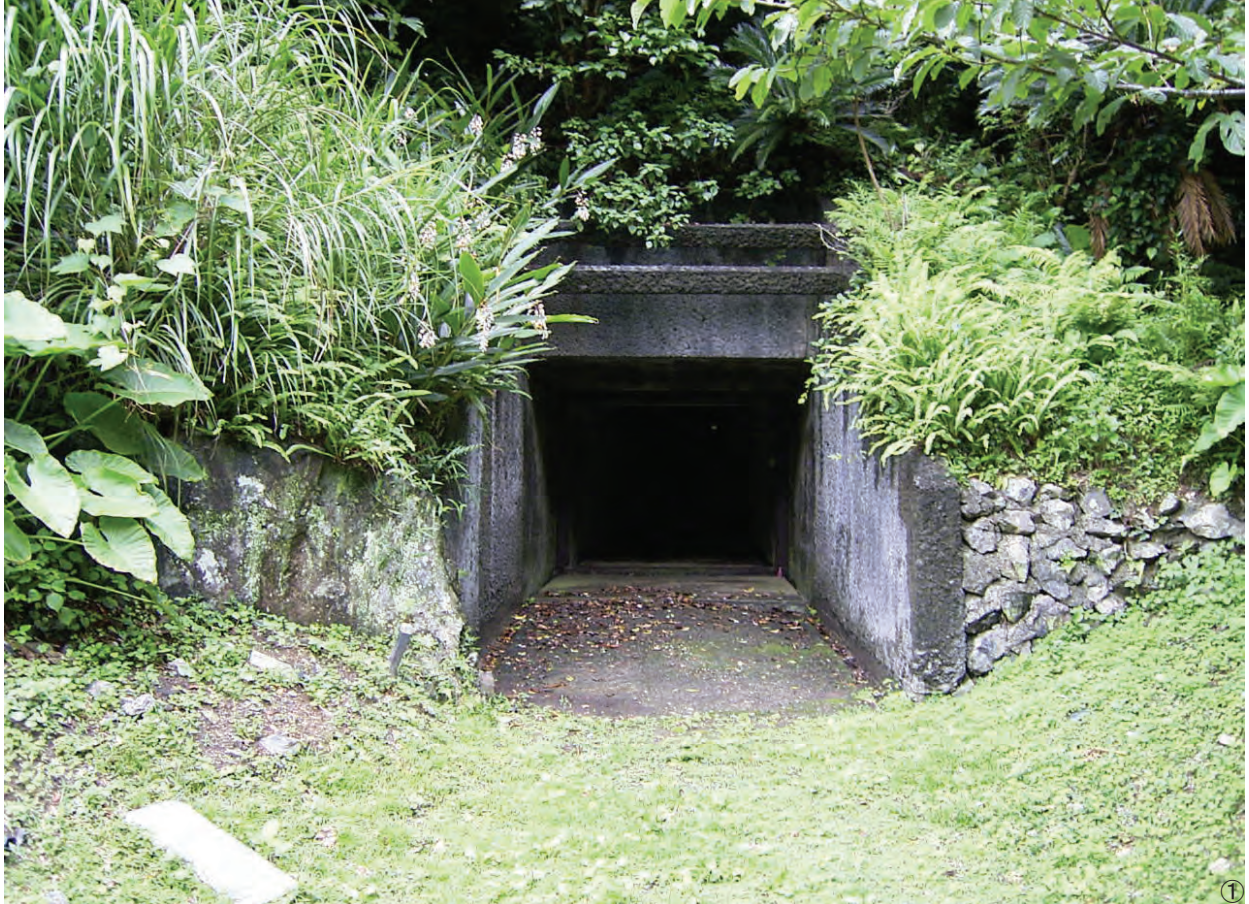
① 第 2 弾薬庫跡入口 ② 第 2 弾薬庫跡前室入口及び連絡通路

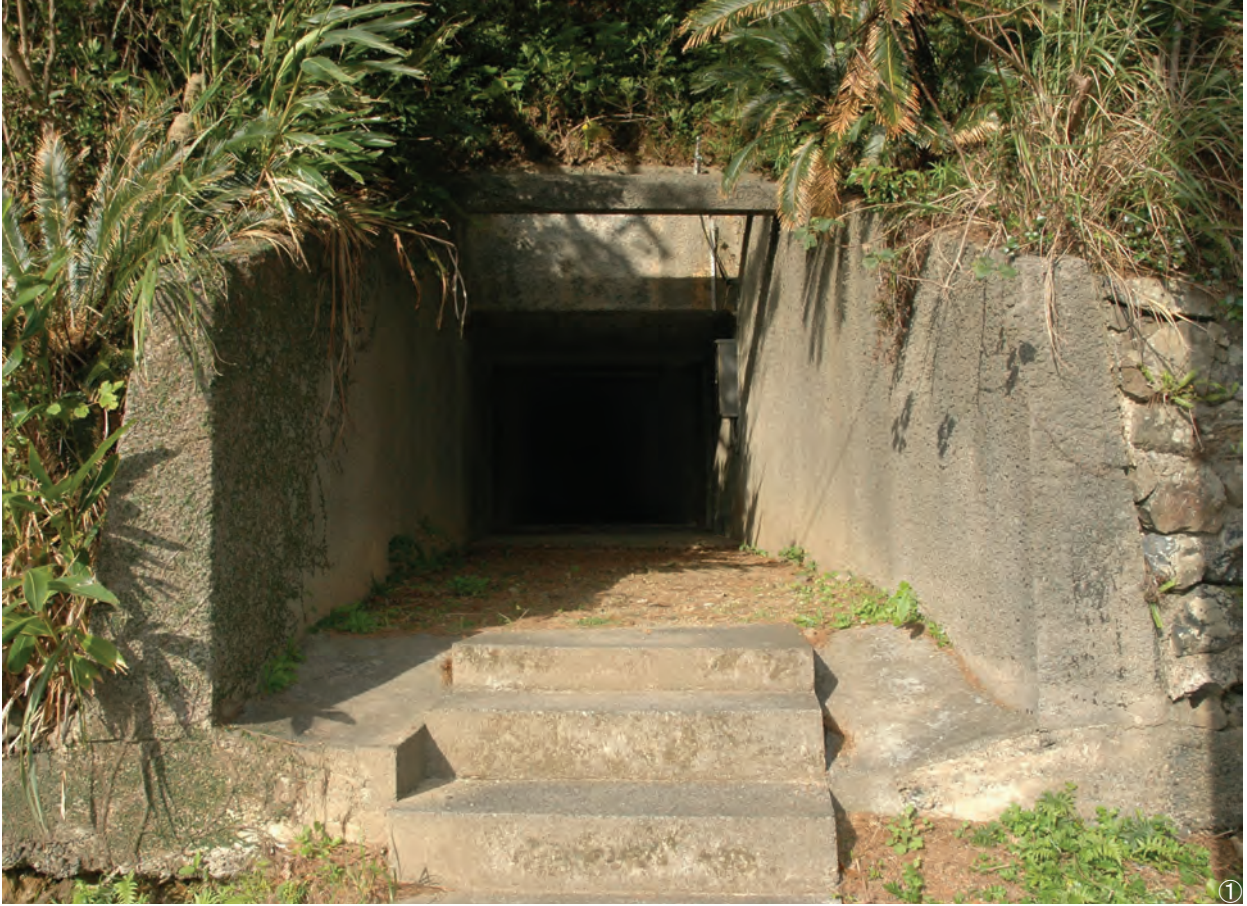
①第3弾薬庫跡入口 ②第3弾薬庫跡前室入口

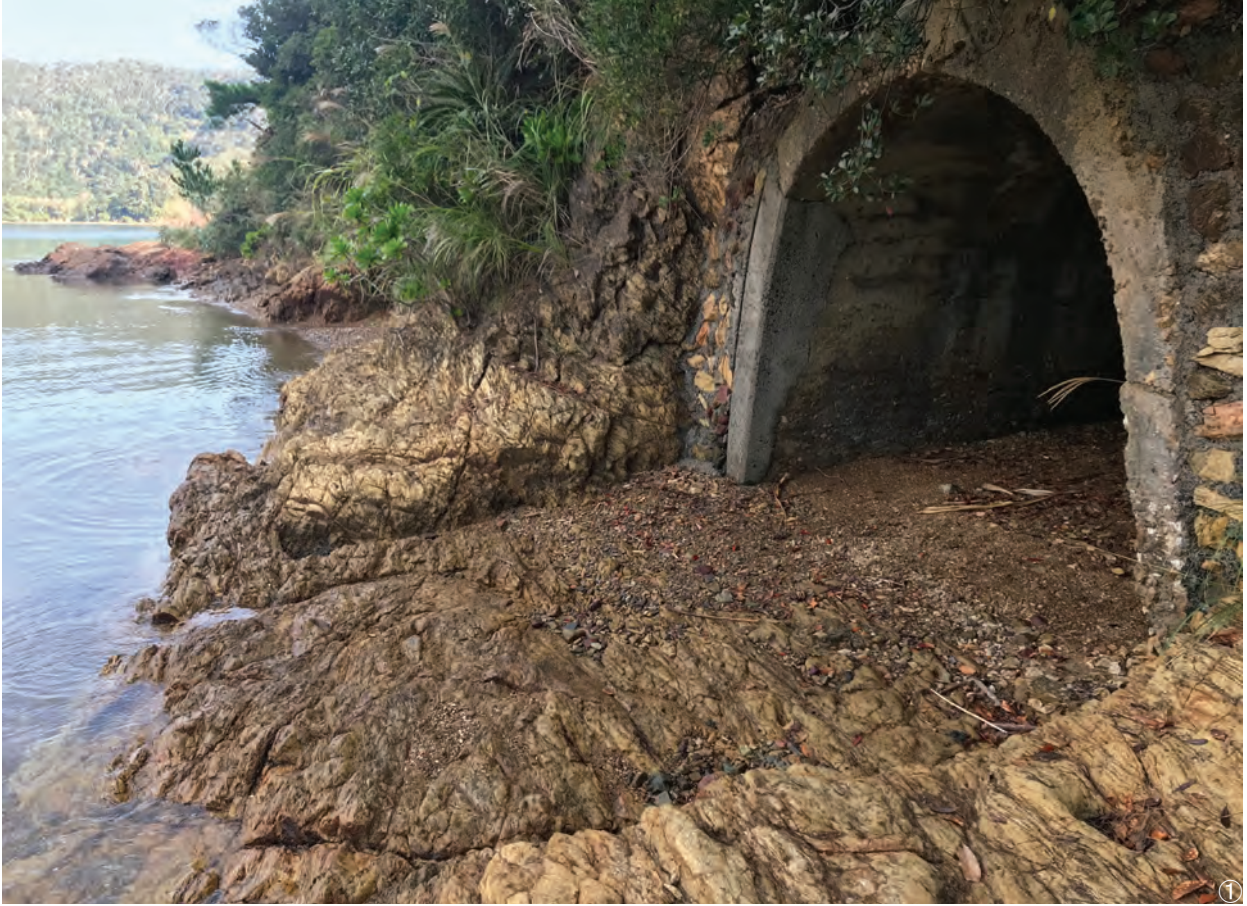
① 第 1 格納壕跡入口 ② 第 5 格納壕跡復元震洋艇

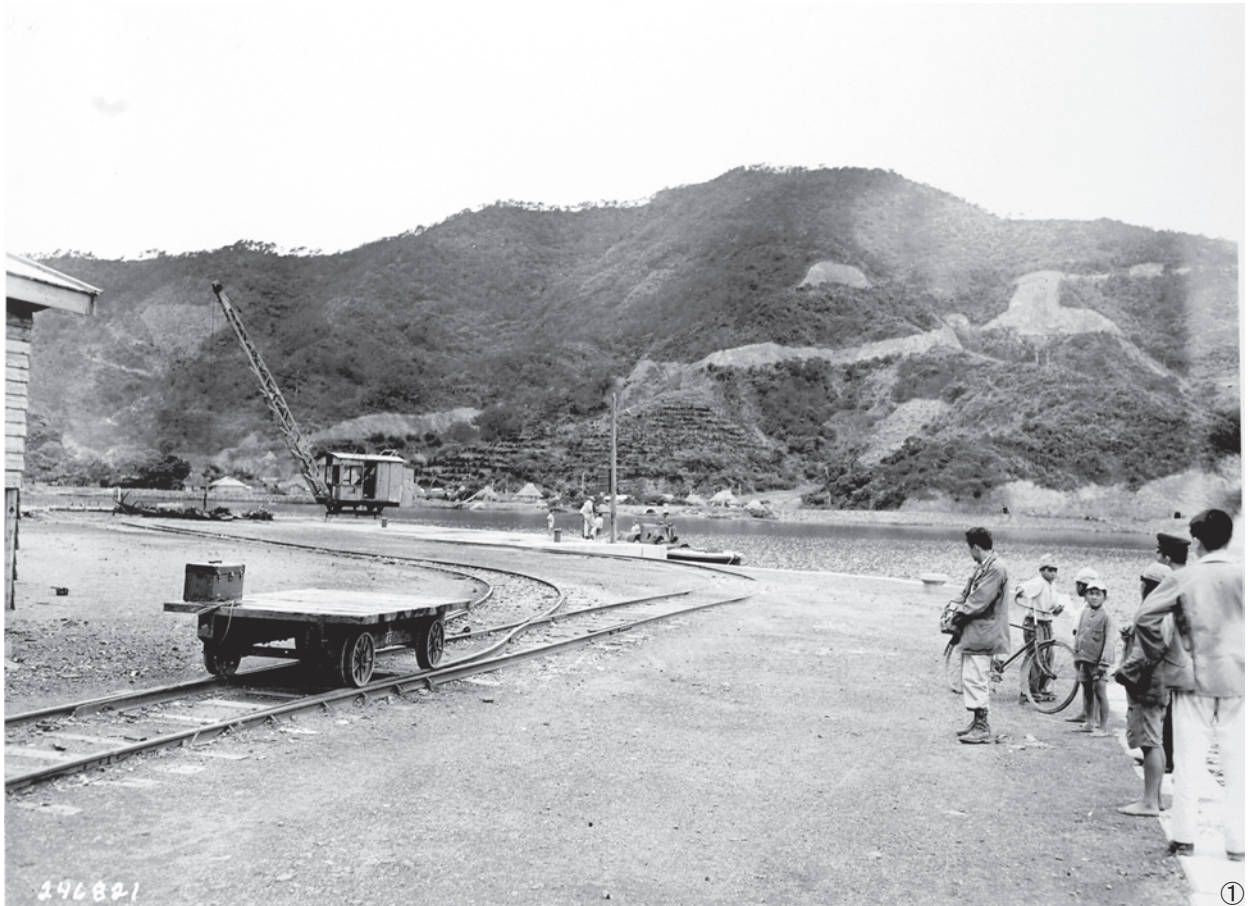
①艦艇接岸壁古写真「1946/5/5 加計呂麻島 246821」一部改変（米国国立公文書館所蔵）  
②艦艇接岸壁現況
