# 分布調査報告書 (46)

令和2年3月

山形県教育委員会

本書は、平成30年度に実施した遺跡詳細分布調査についての成果をまとめたものです。関係事業所から事業計画の聴取を経て、周知の遺跡や遺跡可能性地の踏査・試掘調査・工事の立会調査を45件について行いました。

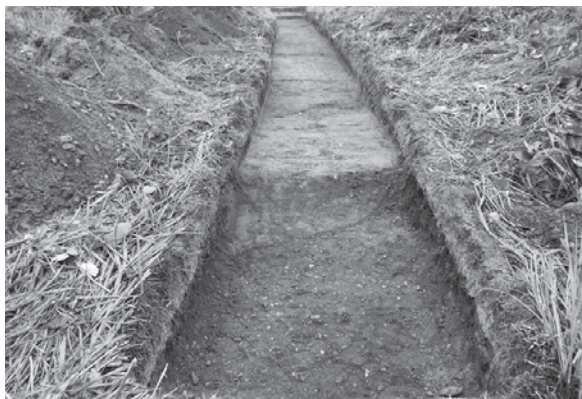
T1全景（北から）

事業予定地内にトレンチを26箇所設定して調査を行った結果、トレンチ1・7・22・23で遺構（柱穴）を確認した。トレンチ1の柱穴からは奈良・平安時代の土器である須恵器の破片が出土した。トレンチ2では、遺構の可能性のある土色変化を確認した。その他のトレンチでは、遺構・遺物は確認されなかった。トレンチ19・20・26では埋土が厚く堆積しており、富士通ゼネラル工場解体時に深く掘削されていることが確認された。
