南房総市宮ノ台遺跡

—一般国道 127 号久保トンネル改築工事に伴う埋蔵文化財調査報告書—

平成 27 年 3 月

公益財団法人 千葉県教育振興財団

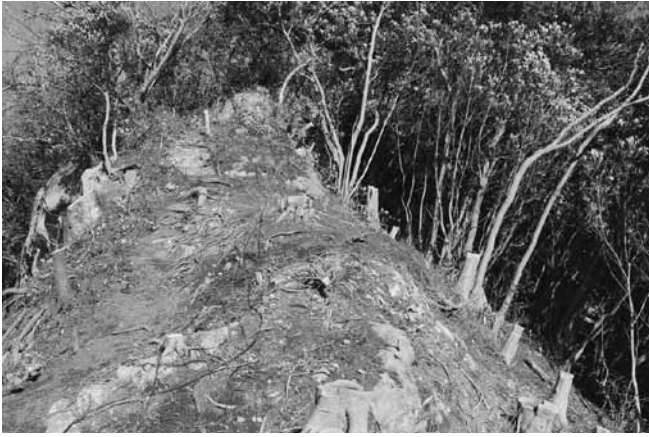
(1) 事業地北端部尾根上階段状整形 (南から)

北部の尾根頂部では岩盤が東寄りに4段の階段状になっており、現在の通路はその西側を經由して最後の段の東側を通過して北方へ抜けるルートである。この段差は、人為的な整形と推測されるが、1段の高さが50cm前後と階段としては規模が大きいため、崩落防止と同時に、城郭としての遺構であれば、往来の障害ともなり、兵を配置するための段の可能性も考えられる（図版8（1）・（2））。

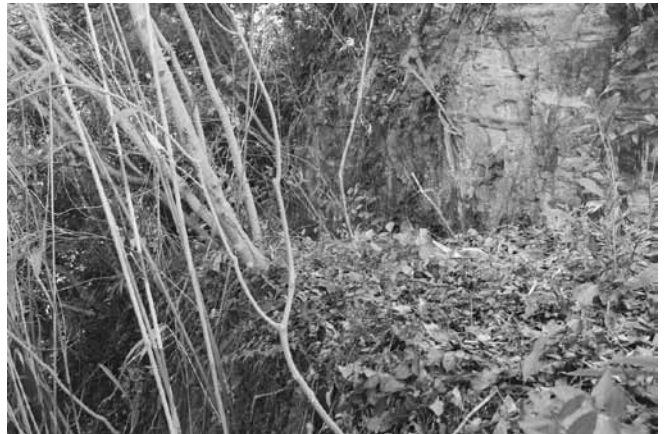
(6) 南端部東斜面段整形 (北から)

なお、南端部の尾根筋直下の東斜面には幅1m～1.5mの平場が整形され、その西側壁は岩盤を垂直に落としたものである（図版8（6））が、東端以下は高さ1.5m程の石垣で補強されている（図版8（7））。この南方には日枝神社が存在し、その裏から登る階段や小規模な平場も整形されている。この石垣は、一辺20cm～40cmの立方体の地元の切り出し凝灰岩を積んだものであるが、殆ど無加工の岩石を積んだ石積みも周辺丘陵内で東から南側斜面に随所にみられる（後述）。当地域では、近世以降ビワ栽培、昭和30年代以降はソテツ栽培も盛んとなり⁵⁾、多くの段とその補強のために、石垣・石積みが造られたことが推測される。ただ、岡本城跡内にもあって考察されている様に、山中の全ての石垣・石積みを伴う段差が近世以降とはいえない⁶⁾。各石垣・石積みについては、改めて各地区の様相の中で触れていきたい。

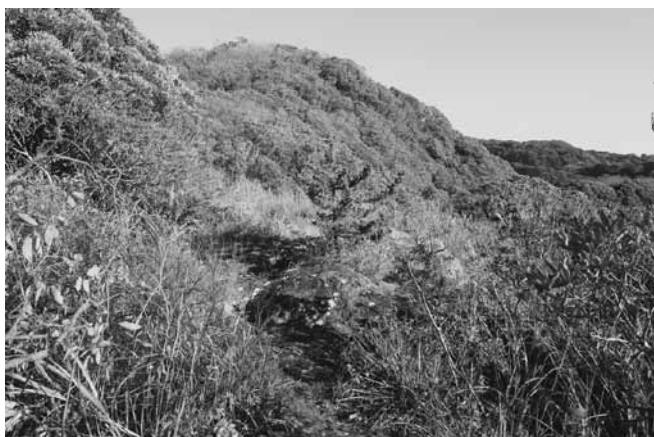
(1) 東方丘陵と手前の平場Ⅴ（西から）

B地点の東方には，岩盤を削平した幅5m～10m，長さ20m程の平場が存在し（図版12（1）），岩盤に

角柱を立てる掘込みが残存する。地元の方の話では、数10年前には小屋があったが大風で壊れたとのことである。この平場から東方への尾根上に土塁状の高まりと堅堀状整形が存在し、南側斜面の小道から尾根の西及び東へと続く出入口となっている（C地点 図版12（2））。仮に敵兵が東方から尾根伝いあるいは南斜面から登ると、堅堀内の岩壁と尾根上の高さ1 m程の岩壁があり障害となり、城の虎口的構造である。

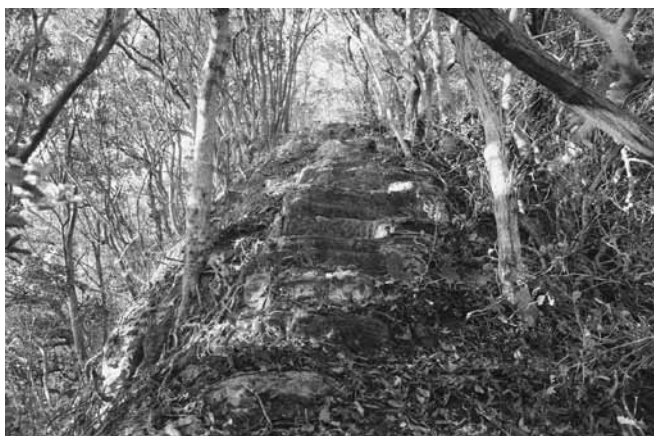
(3) 東方丘陵平場Ⅵ南方尾根の階段整形（南から）

東方尾根上には2つの頂点があり、仮に平場VI・VIIとしたが、上面は緩やかな傾斜地で、削平されていないとみられる。平場VIから南方に延びる尾根上は道として使われたようで、急斜面には階段整形が行われている（図版12（3））。また、東西両斜面に平場が造成されているが、南東斜面の平場はピワ栽培等のための畑として使用されている。平場VI・VII間の尾根には、南北斜面に平場が造成されており、北斜面は帯曲輪状でC地点から連続する道としても使用されたものとみられる。平場VII周辺は、東斜面の石垣・石積を伴う段が造成されており（図版12（4））、ピワ栽培の段とみられる。

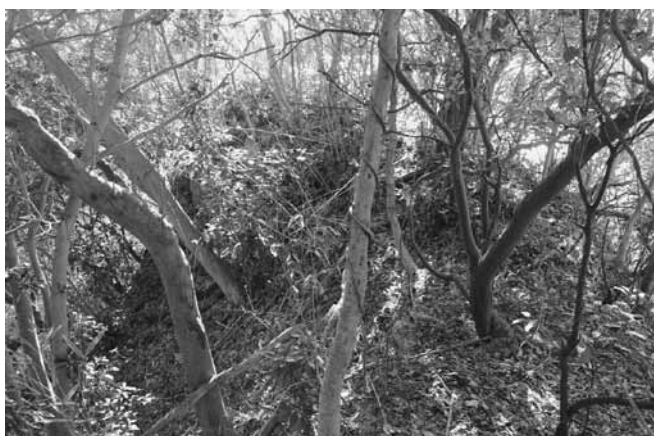
(7) 南方丘陵上先端部（北から）

尾根筋は幅1 m前後で、先端部付近で狭くなり、その東斜面に小規模な平場がある（図版12（7））が、斜面崩落でできた可能性が考えられる。ただ、その下、日枝神社西側裏斜面の段（図版12（8））は人為的造成である。社殿北西側には段整形と石垣が存在する（図版8（7） 第1節 尾根頂部付近で既述）

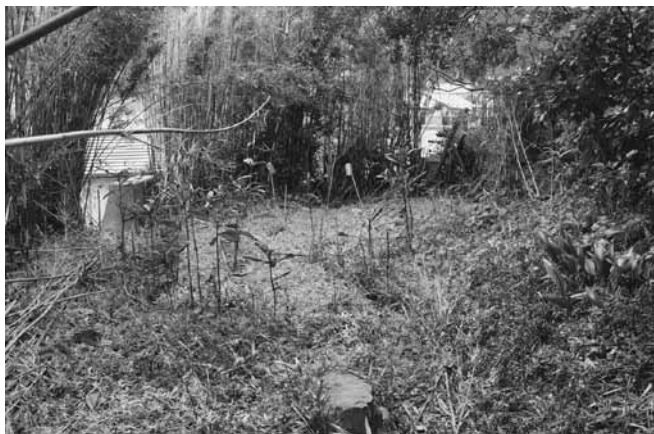
(3) 南方尾根南西部の平場 (南から)

南西端には長さ20m程の平場が造成されているが、ソテツの植栽痕跡がある（図版13（3））。また、西側斜面には横穴が1基開口するが、防空壕あるいは物置として使用されたものである。

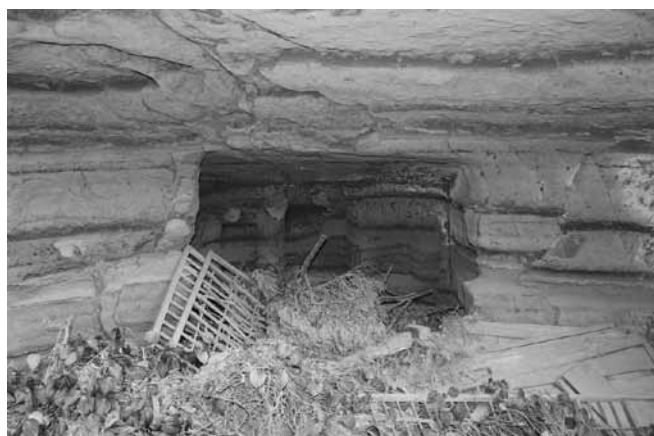
(8) 久保横穴群内やぐら (西から)

事業地の東側に南北に延びる尾根で，久保横穴群を再確認したが，その内の1基は奥壁が方形に刳り貫かれ，手前に木製扉が朽ちて落ちており，祠等に利用した改変が推測される（図版13（8））。中世に遡る石塔は確認できなかったが，形状的には「やぐら」の可能性もある。
