千葉県佐倉市

佐倉城跡遺構確認調査概報

財団法人千葉県文化財センター

1. 本書は、国立歴史民俗博物館（仮称）屋外展示場D地区の遺構確認及び近世佐倉城遺構の確認調査の概報である。

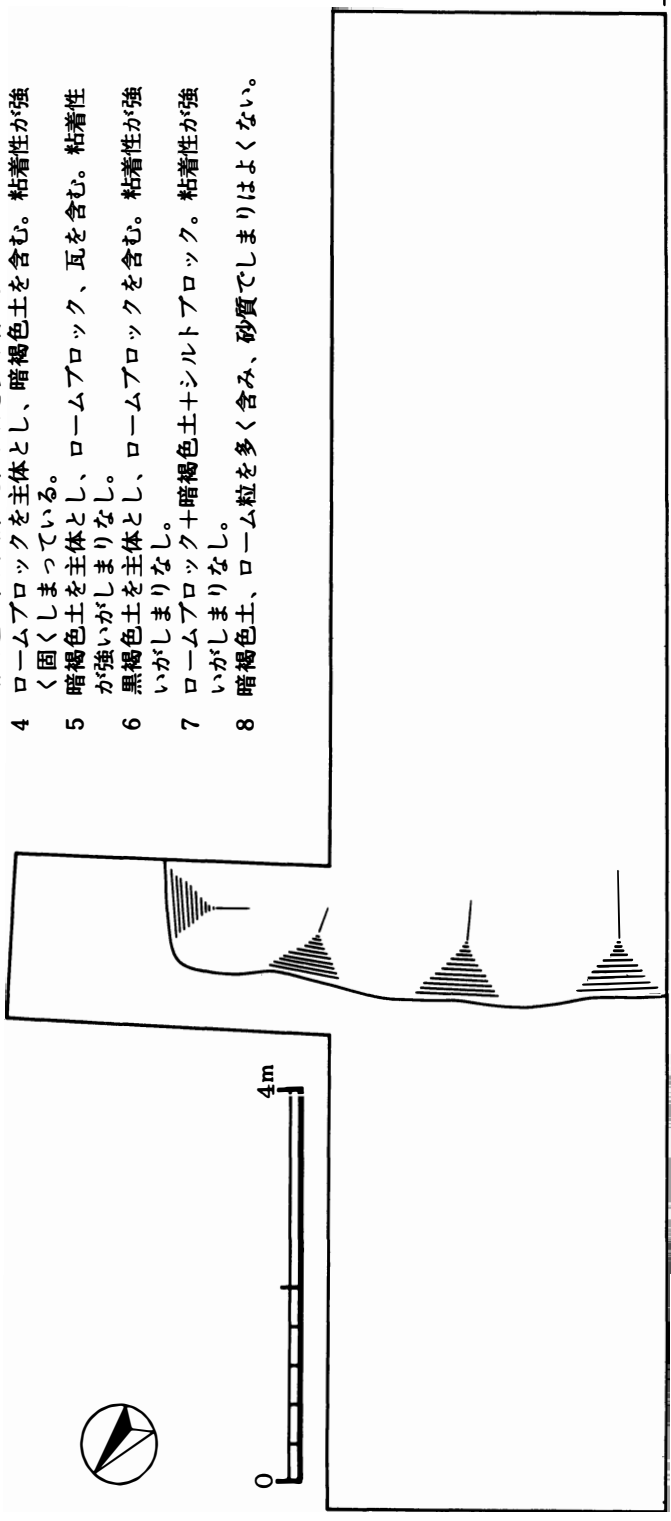
第9図 B3 トレンチ遺構検出状況

B3及びC2トレンチでは濠の上端部が、また、旧療養所調理室のコンクリート基礎をとりぞいで設定したB3トレンチでは南濠のコーナー部分と不明門へ通ずる土橋の一部を確認するとどまり、北濠上端部は検出出来なかった。(第8.9図)(図版5)

今回調査したのはこの御城米不明御門の方で、その位置を正確に確認できることを期待したが、調査区が複雑に入り組んで増改築が行われた建物群のわずかな空地にしか設定できなかつたことと予想外の建物基礎の出現等で、上橋の一部と南濠上端部がB3トレンチで確認されたのみで、土橋の幅については確認できなかった。

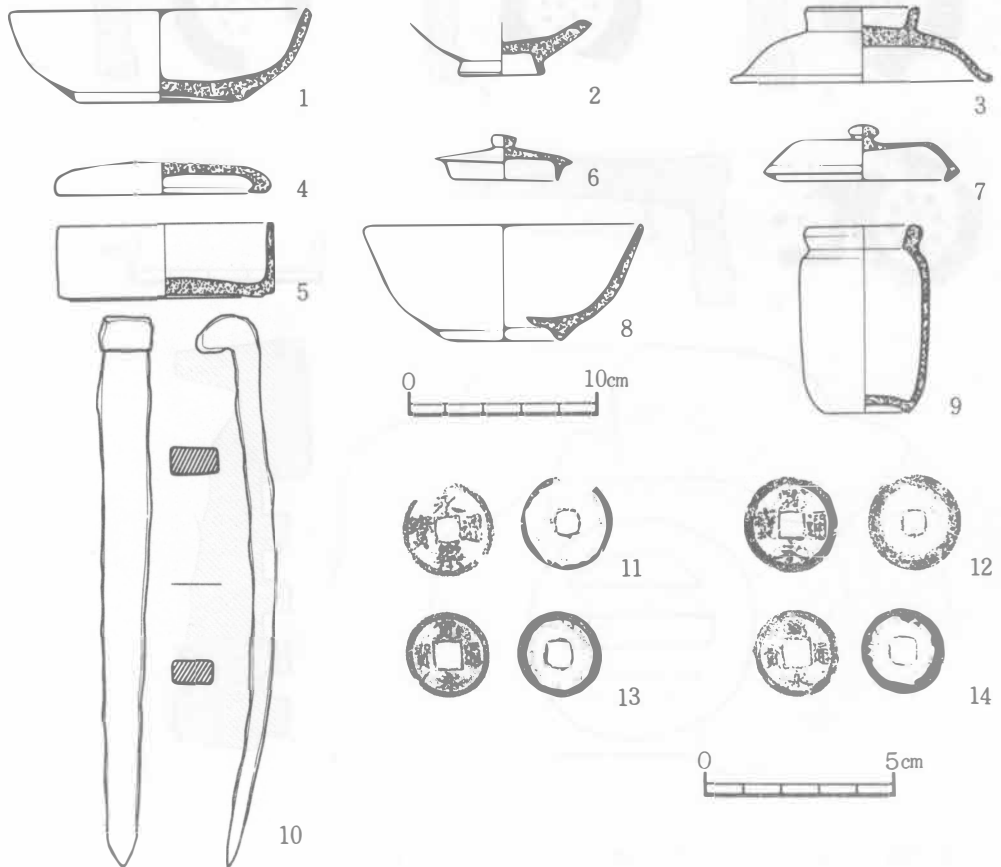
第16図 出土遺物実測図 (B3. B4 トレンチ)

(1)~(7)は明治時代初期の日常雑器として生産された瀬戸焼である。(1)は染付皿で口径15.8 cm、器高4.8 cm、底径8.8 cmを計る。転写による花模様、幾何学文様が口縁の内外と、見込み部に施文されている。呉須の発色は濃紺である。(2)は染付湯呑茶碗で底部のみ残存している。底部4.6 cm、残存器高2.7 cmを計る。底部は高台の再調整時に深く削られている。(3)は染付どんぶりの蓋で口径13.8 cm、器高3.9 cm、つまみ部の径は6.0 cmを計る。外面体部と内面口縁に花模様が施文され

る。(4)・(5)は蓋付の向付で身は口径11.0 cm、器高3.9 cm、底径10.0 cmを計り、蓋は口径9.0 cm、器高1.7 cmを計る。身の体部外面と蓋の天井部外面に花模様が施文される。蓋の口縁は内湾してゆき端部は薄く削り出される。(6)は染付の蓋で口径9.0 cm、器高2.9 cm、径1.6 cmのつまみを有する。手書による花模様が天井部外面に施文される。(7)は湯呑茶碗蓋で口径6.6 cm、器高2.3 cm、径1.2 cmのつまみを有する。(6)と同様に天井部外面に手書による花模様が施文される。(8)・(9)は明治時代初期の軍隊によって専用に使われたと思われる牛乳びん、どんぶりである。(8)は口径5.8 cm、器高9.2 cm、底径3.4 cmを計り、(9)は口径14.6 cm、器高6.0 cm、底径3.4 cmを計り、両者ともに乳白色に発色し、(9)は口縁外面に2条の緑色の平行線を施している。

(10)は鉄釘で、全長14.2 cm、幅1.2 cm、厚さ0.6 cmを計る。頭の部分はL字形にまがり、身は湾曲している。遺存状況はよい。

(11)永楽通宝。(12)~(14)寛永通宝。

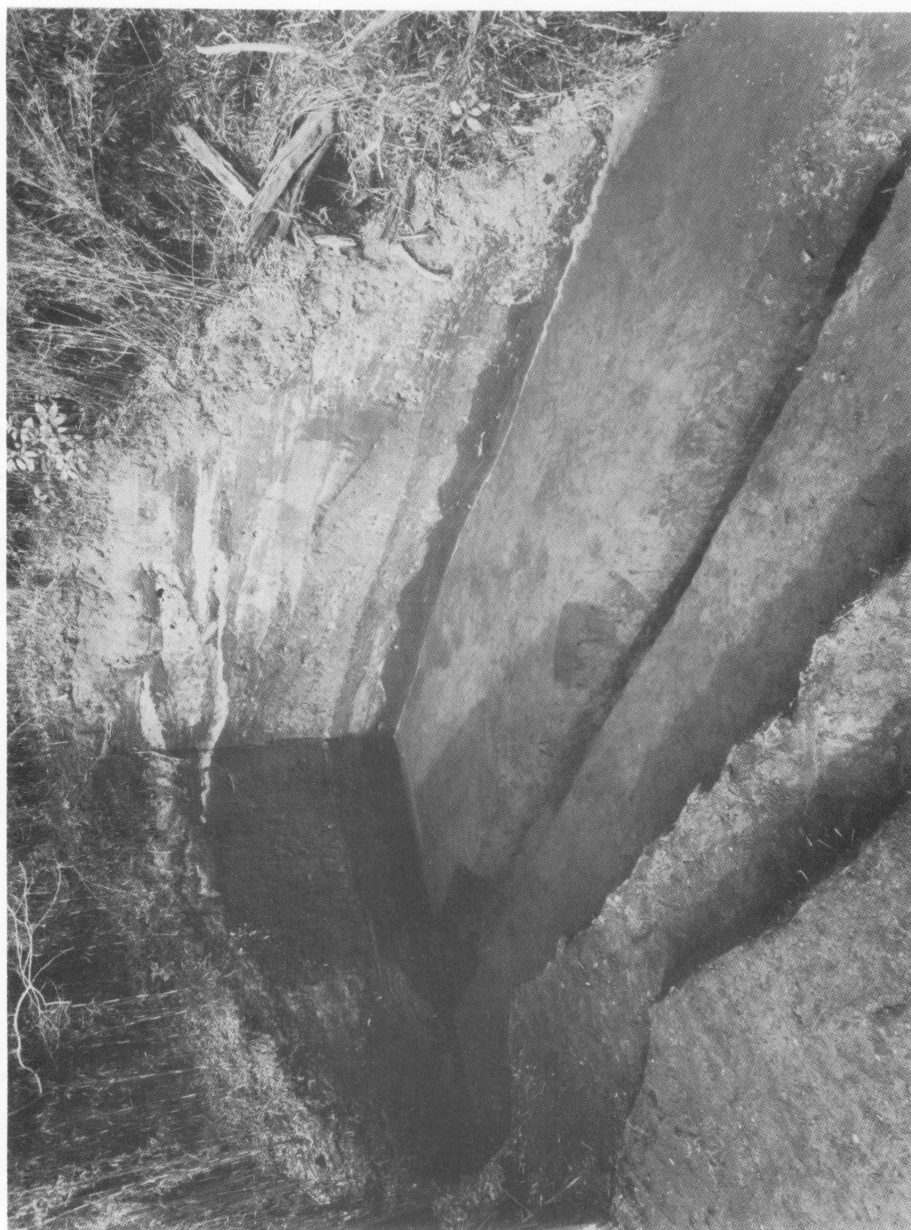
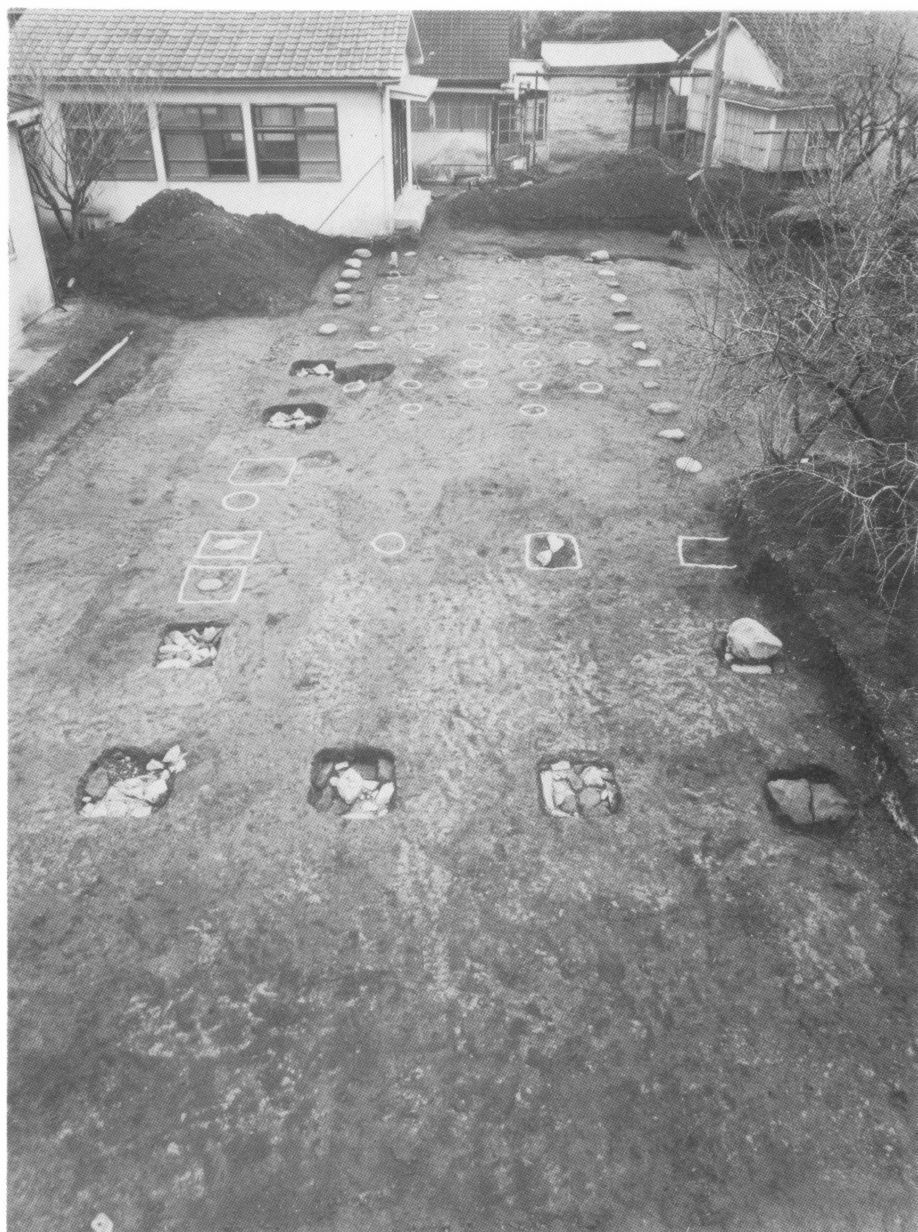
建物跡

B4 トレンチで建物礎石とみられるものが検出されたので、拡張区を設定し調査した結果、梁間3間、桁行9間の東西棟の建物跡であることがわかった。(図版7)
