加曽利貝塚遺跡における 遺構保存を目的とした環境調査(Ⅱ)

－ 公開後の状況 －

朽津 信明・青木 繁夫

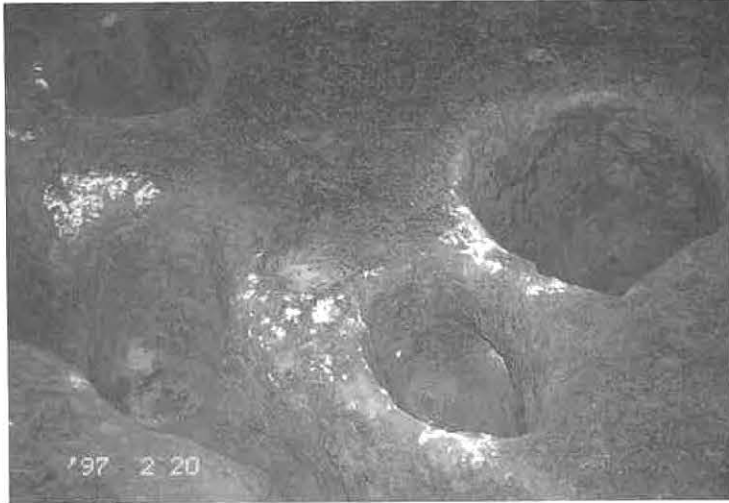
図10 樹脂処置前のB地点の様子 (1997年2月)

遺構面の状態を見ると、保存処置以前は、エッジ部では冬場に顕著な塩類の析出が見られたが（図10）、樹脂施工があったエッジ部であるB地点では、公開以降に迎えた冬場にも、そうした析出物は見られず、概して遺構の状況は安定していた（図11）。これに対して、樹脂処置がなかったD地点では、引き続き塩類の析出が観察された（図12）。（なお、既に報告したとおり⁴⁾、博物館による今回の保存対策が行われて以降は、非公開時から通じて現在に至るまで遺構面で生物等による大きな問題は観察されない。）

表面に、塩類の析出が観察される。

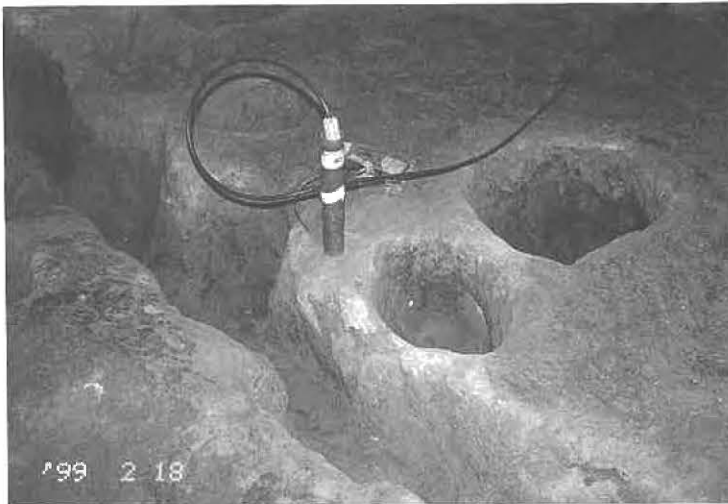
図11 図10から二年後のB地点の様子 (1999年2月)

公開中の冬場でも、塩類の形成は全く見られない。

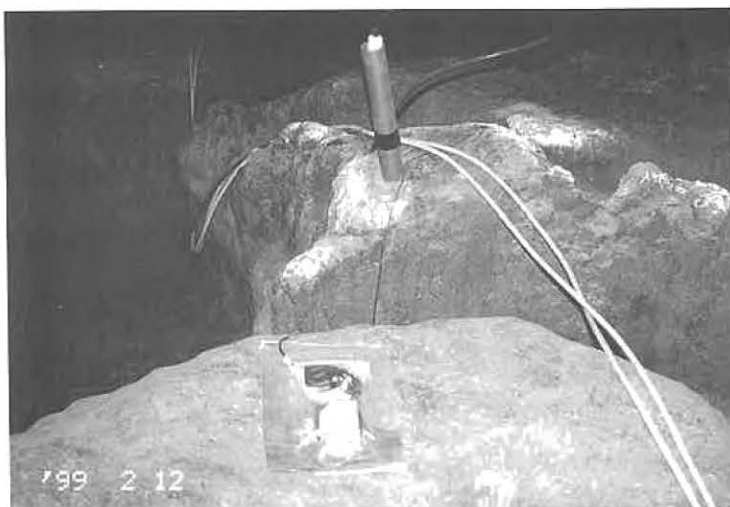
図12 図11と同時期のD地点の様子 (1999年2月)

引き続き、著しい塩類の形成が見られる。
