金
沢
城
跡

―石川門附属太鼓塀―

石川県金沢城調査研究所

金沢城史料叢書20

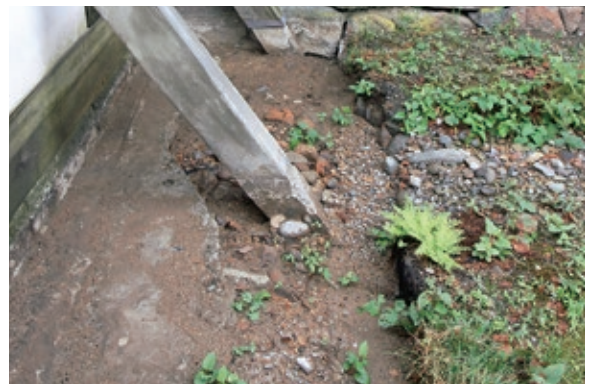
昭和修理コンクリート製土間破損状況（調査前） 北から

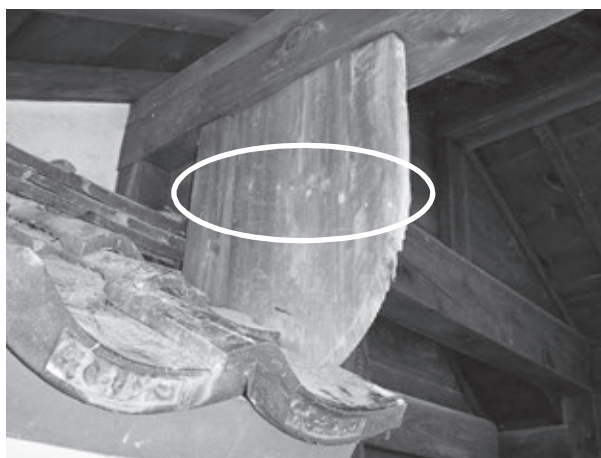
柄振板の鉛の腐食痕跡と鉛板を留めていた釘痕

本事業の太鼓塀解体修理以前の屋根瓦は全てが、釉薬の棧瓦葺きであった。釉薬瓦が採用される以前は、鉛瓦葺きであったらしく、右方太鼓塀の白鳥堀側の出し(出し3)の柄振板に、鉛瓦の取り付けに腐食痕と鉛板を留めていた釘痕が、解体調査により確認されている。釉薬瓦に変更された時期については、附属太鼓塀の沿革で触れたように、明治中期頃が想定されることから、主体は近代以降に生産された瓦と理解される。

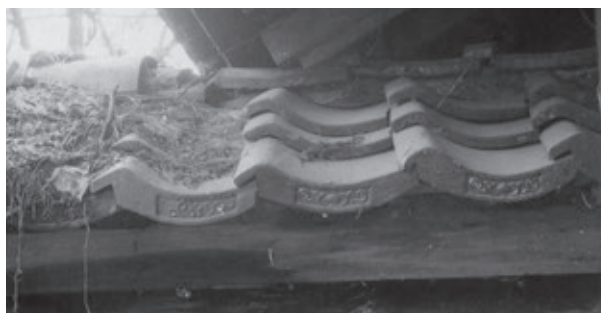
昭和保存修理工事前の屋根瓦

主体を占める瓦当文は右方太鼓塀では 21・7・8、左方太鼓塀では 7・8 であり、昭和の保存修理工事前の写真で、既に葺かれていたことが確認される。他の瓦当文は右方・左方太鼓塀を合わせた全体でも 10 枚にも満たないものが、ほとんどである。玉泉院丸分類との対応を試みると、8 が桜 I 類である他は、21 が玉 IV 類に近似するぐらいで、合致するものは少ない。これが玉泉院丸南西石垣の遺物と時期的な差を示すのか、塀の構造の違いの差を示すのかは、今後の課題としたい。
