# 第5章 櫓（長屋）台石垣の解体調査

## 第1節 櫓（長屋）台石垣解体調査の概要

## 第 2 節 櫓（長屋）台の内部構造と石垣

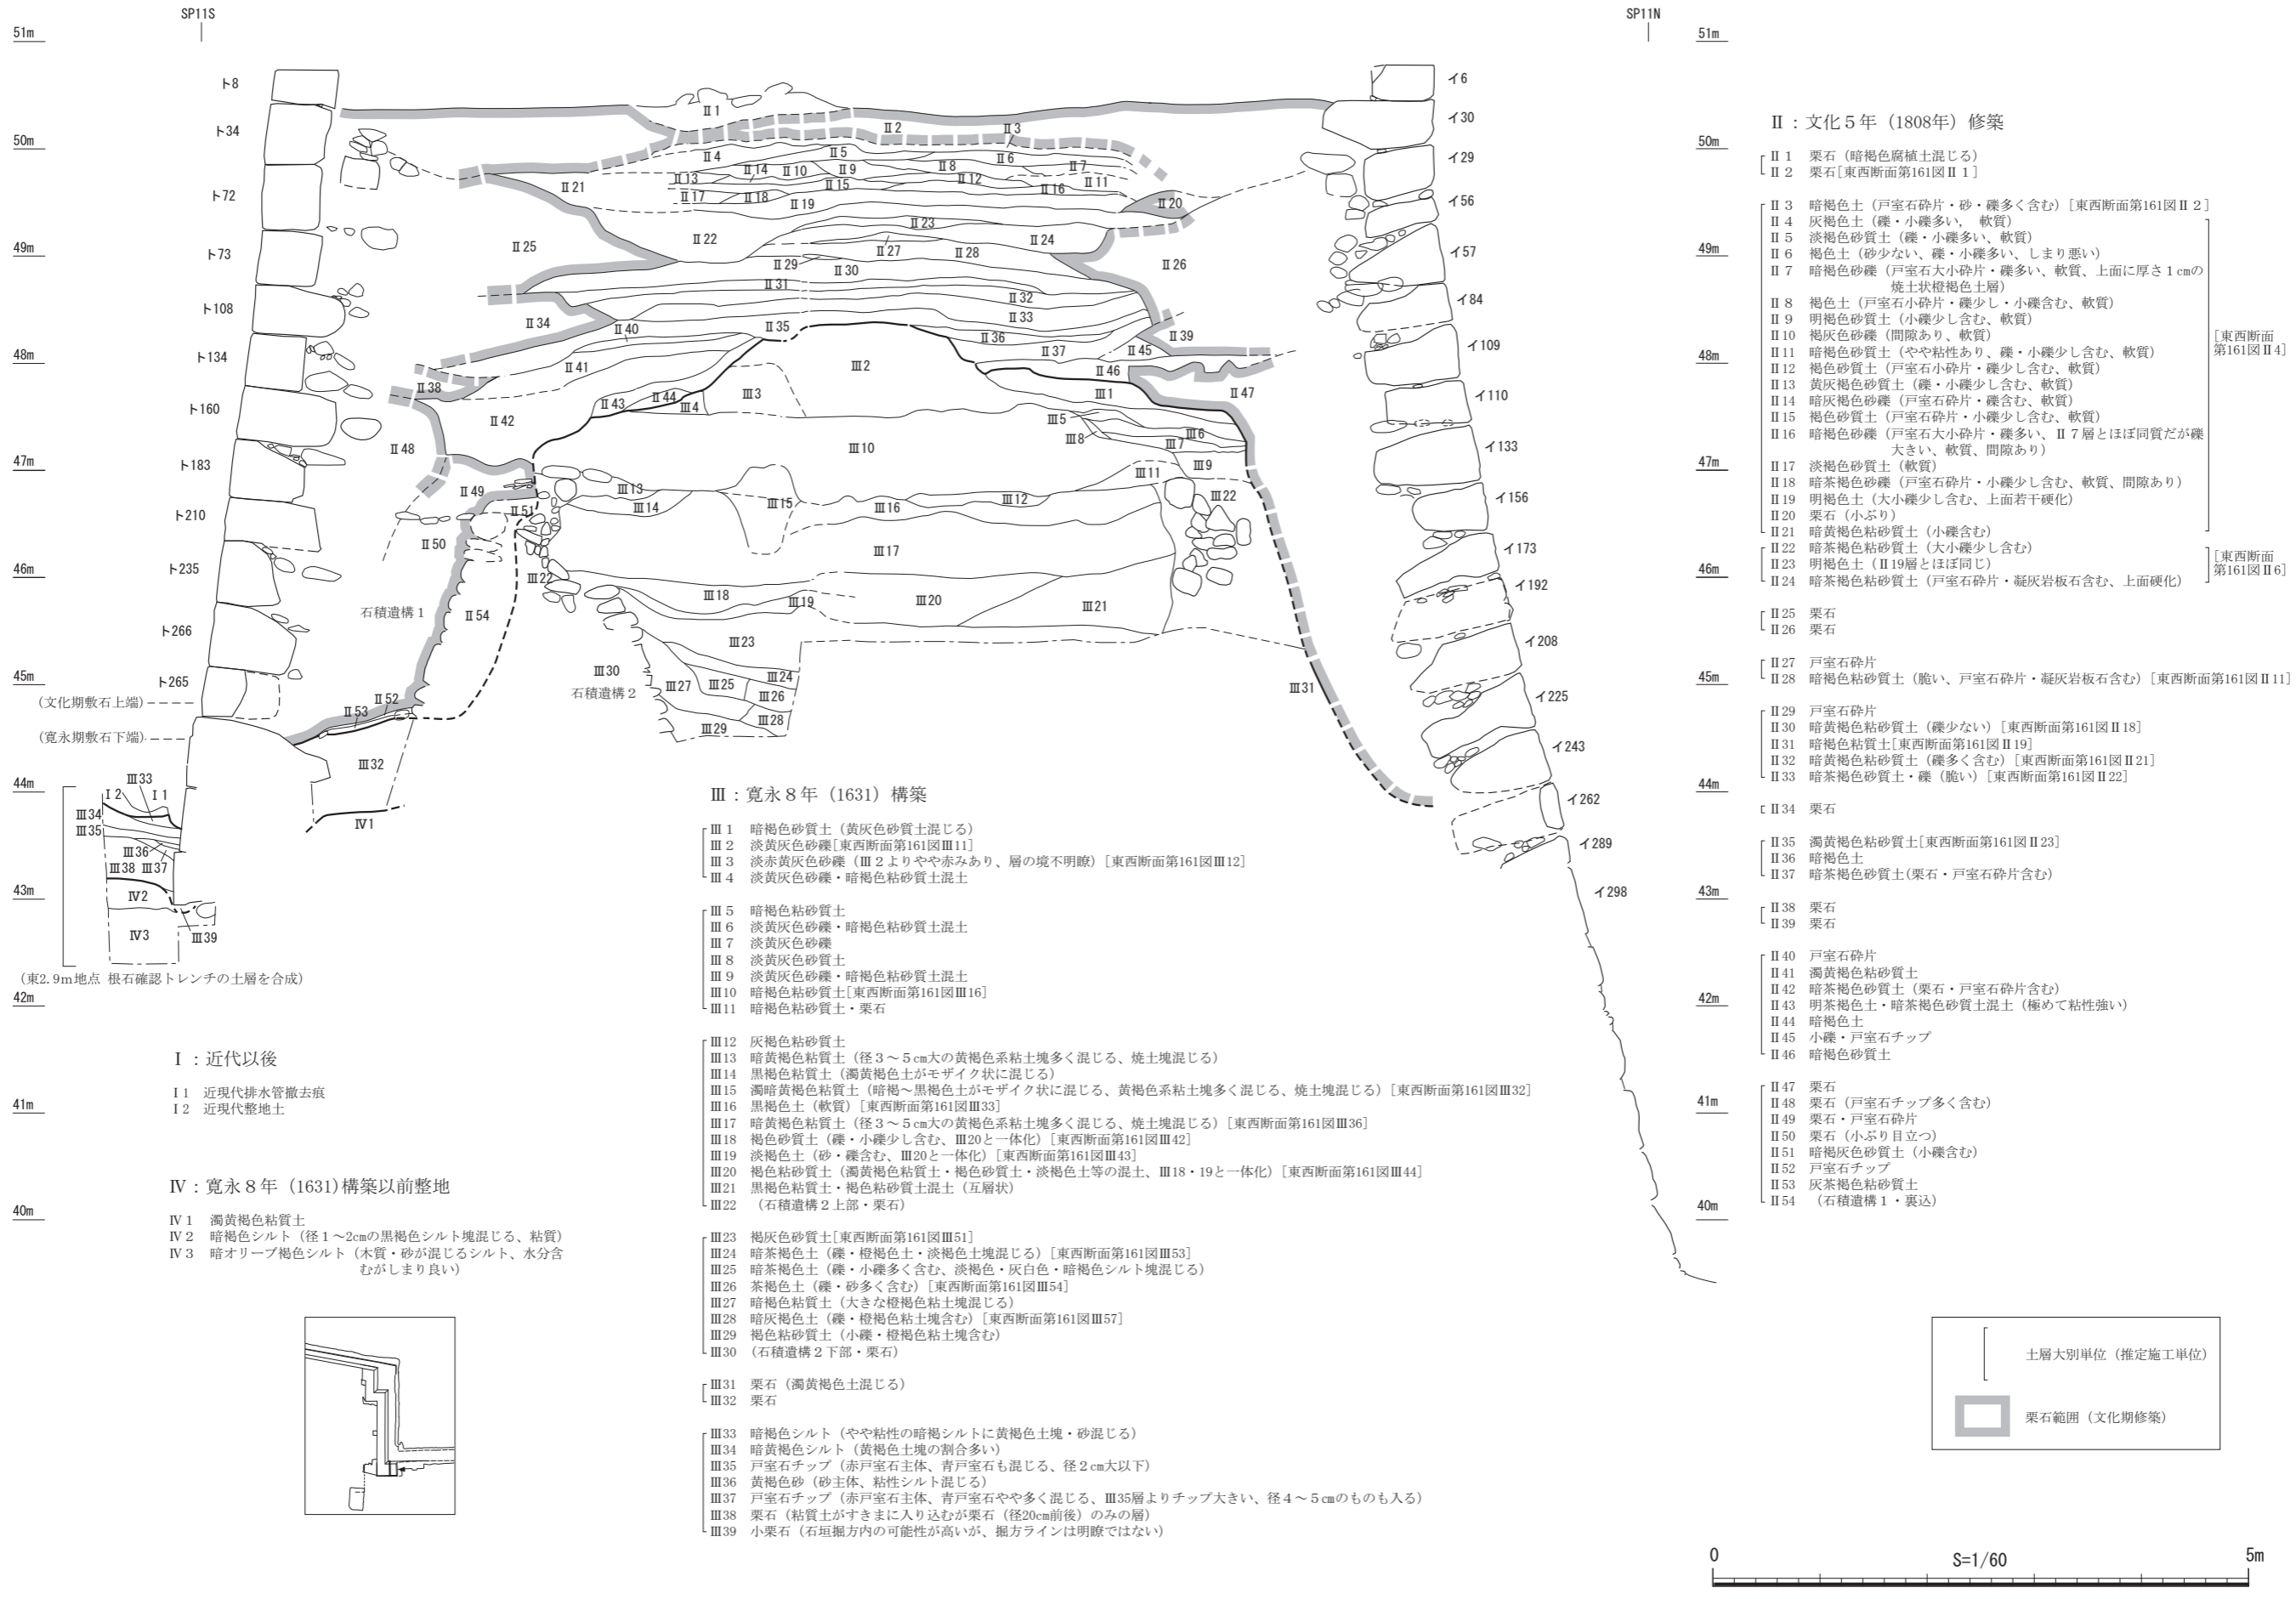
第160図 橋爪門続櫓台北土層断面図 (S=1/60)

③基盤面より上位では、石垣石・裏込め栗石・櫓台の芯部を形成する盛土層の三者が一体となって積み上げられている。とくに南北断面（第 160 図）からは、石垣 2～3 段ごと、高さ 1～1.5 m 程度の施工単位が推定でき、基本的には、ア. 築石を積み、イ. 櫓台中心部側（盛土側）に大振りの栗石による内側に面を向けた石積を立ち上げ（石積遺構 2、第 166・167 図）、石垣との間に裏込め栗石を充填し、ウ. 櫓台中心へ向けて盛土を施す、という施工手順が復元される。

②櫓台中央部については、寛永期構築の裏込め栗石・盛土が芯状に残されており、最も遺存する部分で修築下端から約4mの高さを測る。この芯状に遺存する部分の西・南・東側を取り巻くように、大振りの栗石（川原石）を主体とし、一部に戸室石石垣材残欠を組み入れた石積が構築されている（石積遺構1、第166・167図）。石積遺構1の基盤は、寛永期構築石垣背面の裏込め栗石層であり、文化期修築最下端に一致している。なお石積遺構1基部前面から石垣面まで、寛永期裏込め層（第160図Ⅲ32層・第161図Ⅲ64層）を覆って灰茶褐色～褐灰色土（第160図Ⅱ53層・第161図Ⅱ43層）が薄く堆積しているが、これは文化期修築最下端の作業面に係る整地土と思われる。

⑤石積遺構1と修築石垣面との間は栗石が充填されている（第160図Ⅱ50層・第161図Ⅱ42層）。石積遺構1より上位については、石垣約2段ごとに、石垣背後に栗石層、櫓台中央側に盛土を交互に積み上げる工法を採り、とくに南北断面では、盛土が凸レンズ状、栗石層はこれを半割した形状となり、鋸歯状に堆積する様相を呈する（第160図Ⅱ層）。盛土一層分の単位は比較的薄く、とくに最上部近くでは厚さだけでなく範囲も狭い。礫・小礫・戸室石碎片が混じる割合が高い。石垣裏込めや隣接する盛土層には、凝灰岩板石が多く入る箇所がある（第160図Ⅱ24・28層、第161図Ⅱ11・14層）。

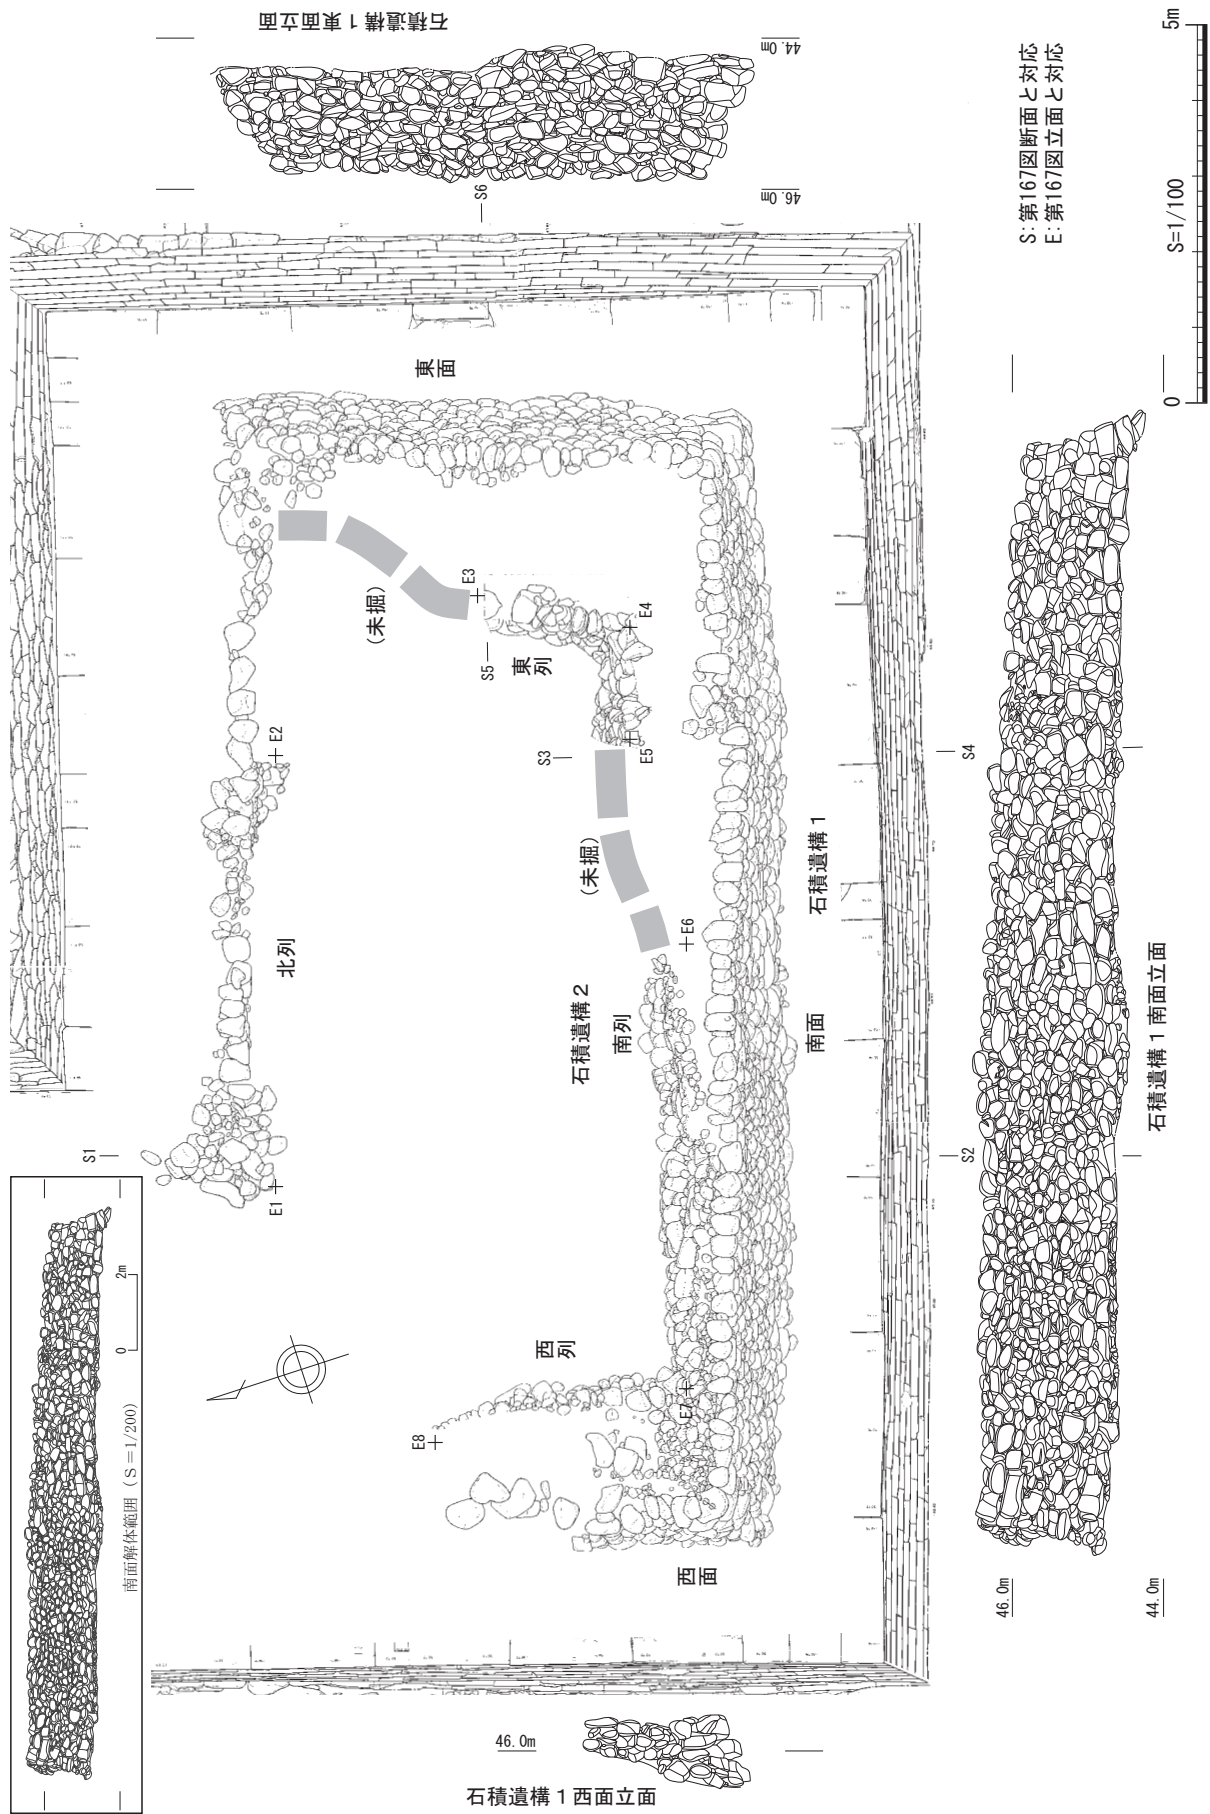
第166図 橋爪門続檜台石積遺構平面・立面図 (S=1/100)

石積遺構1の構築工程上の位置付けは上記の通りで、ここでは規模、細部形状について補足する。遺構は南辺長（下端間、以下同じ）15.1m、東辺長7.1m、西辺長2.2mで、高さは最も高い南面で2.1mを測る。石材の大半は大型の栗石で、とくに割面を設けることはなく、自然の形状のものが積み込まれている。積み方については石垣に準じ、石材の小口側を面とし、基本的に水平に配置されている。石材の形状により整然とした積みにはなっていないが、意図的な落とし積みは見られない。南面東半の基礎部分は、とくに大型の栗石を選んでいる傾向があるが、南面西半や東面ではそれほど顕著ではない。角部は他の部分に比べ、石垣石材残欠（戸室石）が多く組み込まれているが、石垣のような明瞭な算木積をなさず、丸みを帯びた形状を呈する。石垣石材残欠の中に、溶解した鉛瓦が付着しているものが認められ、この点からも宝暦大火以後＝近世後期の修築に伴うものであることが判る。

石積遺構2は、上記石積遺構1の内側に沿った状態で存在するが、上記の通り構築時期は寛永期に遡る。盛土と裏込め栗石との境に設けられた土留め・栗石留めの石積であり、面は櫓台中心側に向いている。五十間長屋側と連続する部分を除き、東西南北の四辺に認められる。南列では2段分、高さ1.6～2.1mが確認された。石積面（立面）・平面プランともに整っておらず、独立した構築物ではなく、

③石積遺構1の機能については、寛永期盛土・裏込め栗石の崩壊を防止し、内部構造の安定を図るものと一応推定できる。西・南・東のみに構築されている点からすると、石垣面が切石積であることと関連するのかも知れないが確言できない。
