金沢城跡埋蔵文化財確認調査報告書Ⅱ

石川県金沢城調査研究所

二〇一四年三月

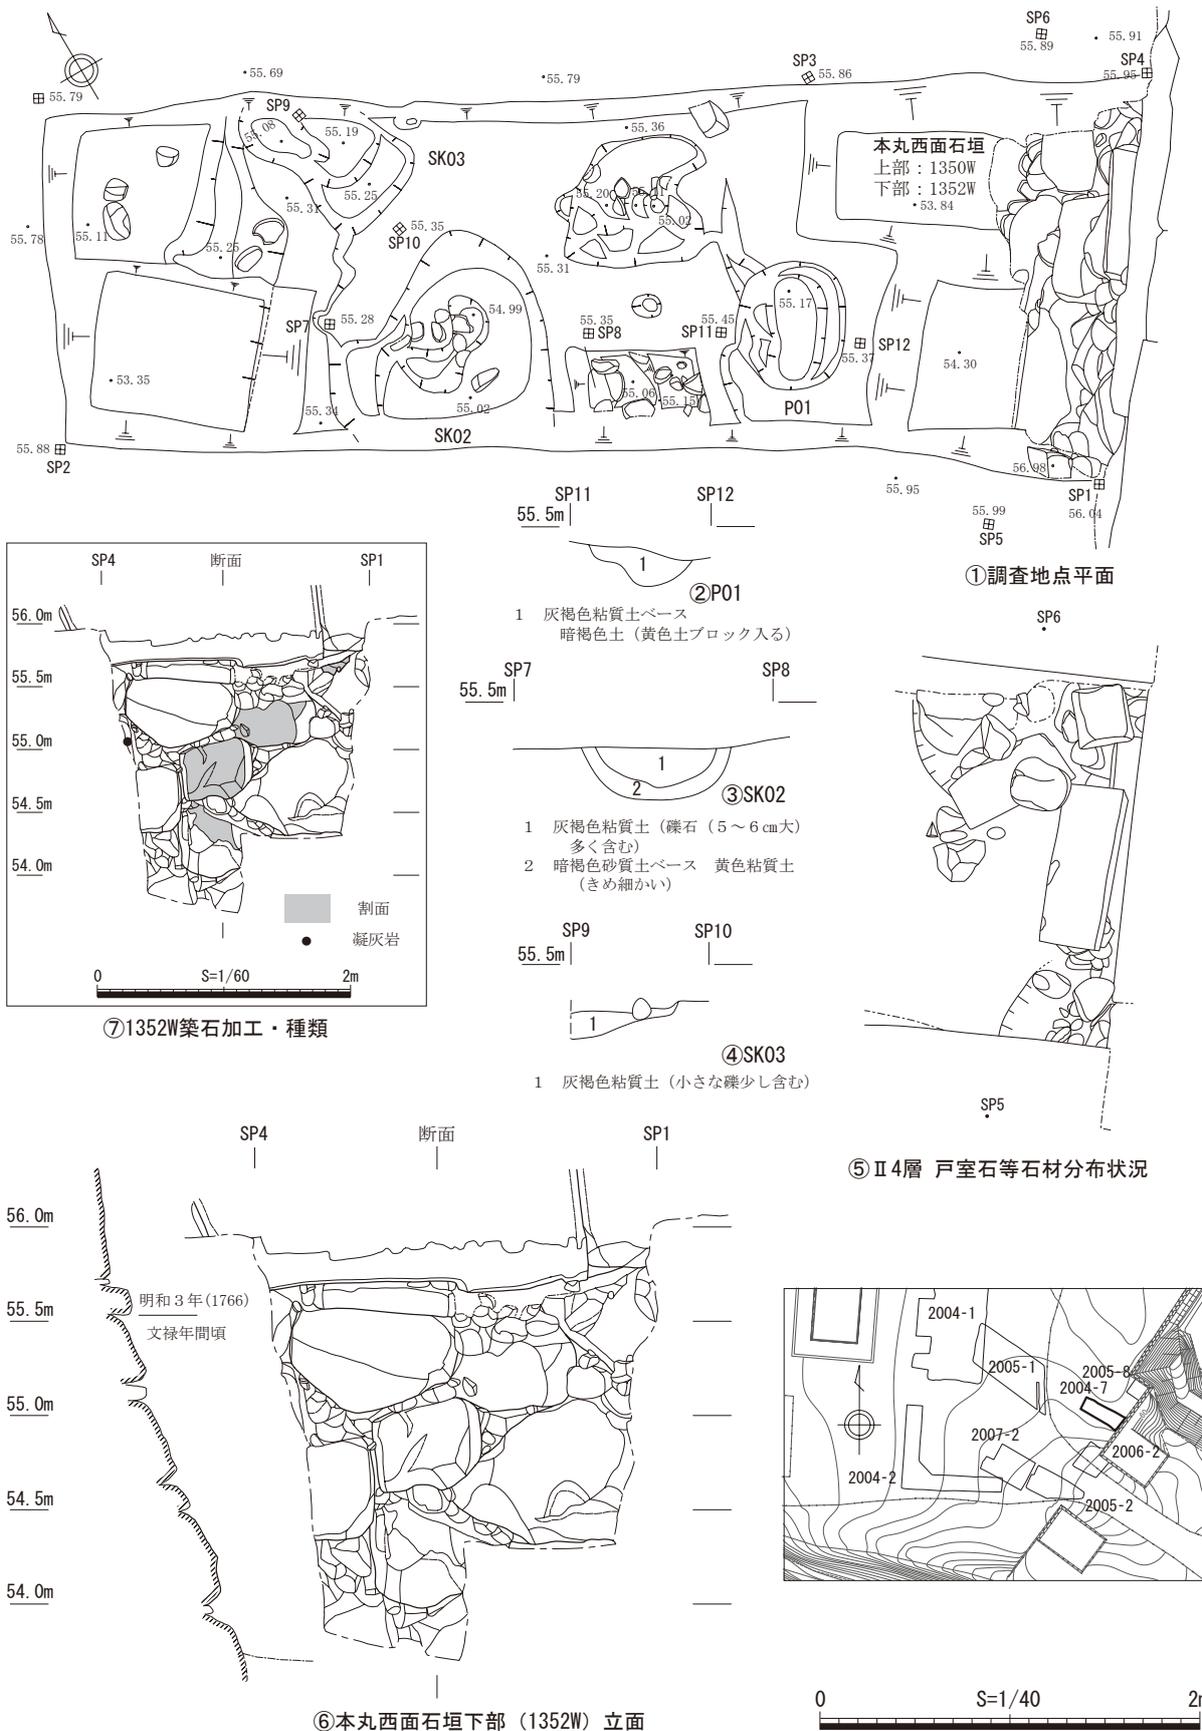
第11図 2004-7地点 調査地点平面図・遺構断面図・石垣立面図 (S=1/40・1/60)

1期（文禄年間（1592～96）頃）の自然石積石垣（1352W）は標高約55.6～55.7m以下に遺存しており、本調査地点では4～5段分確認した。勾配は70.2°を測る。石材は戸室石が主体であるが、他に凝灰岩が認められる。ともに部分的に剖面が見られる。石材形状・寸法ともにばらつきが大きい。積み方の特徴は狭い検出範囲のため明確ではないが、とくに横方向の配置が意識されているように見えない。石垣面全体として凹凸が大きく、径10～20cm程度の円礫が間詰として充填されている。

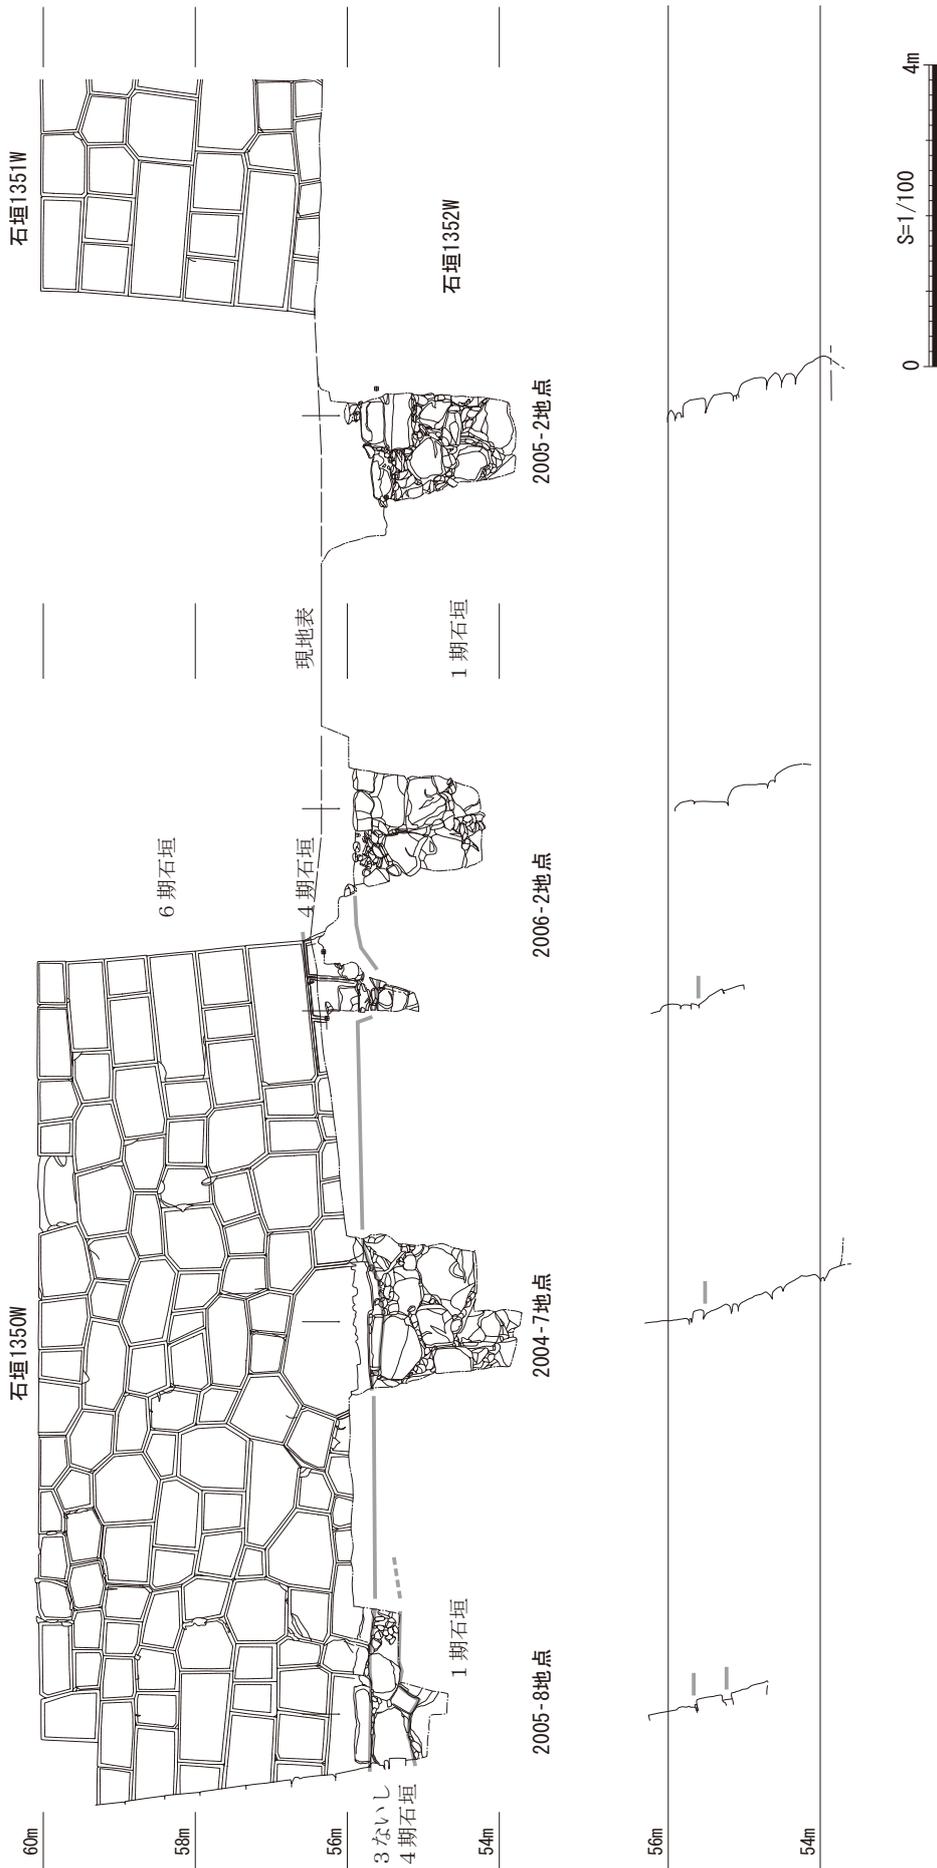
第44図 本丸西面石垣 (1350W・1351W・1352W) 立面図 (S=1/100)

本丸西辺（N-43.8° -E）を為す石垣で、西側に隣接する本丸附段から現況で約4mの高さがある（石垣平面：第8・9図、立面：第44図）。辺中央付近に折れ（1340S）があり、北部（1340W）が西側に約3m（下端）突き出す形状をとる。現況で北部延長約44m、南部（折れより南側、1350W・1351W・鉄門園路部分含む）延長約31mを測るが、本丸南縁は明治40年（1907）頃幅20m近く破壊されている。北端に戌亥櫓台、戌亥櫓台の南側に埋門、南部北寄りに平虎口状の鉄門がある。なお失われた南部南端には申酉櫓台があった。また本丸北西部は陸軍の弾薬庫として大きく掘削されており、戌亥櫓台内側は削平され、埋門は逆に埋め戻された状態にある。

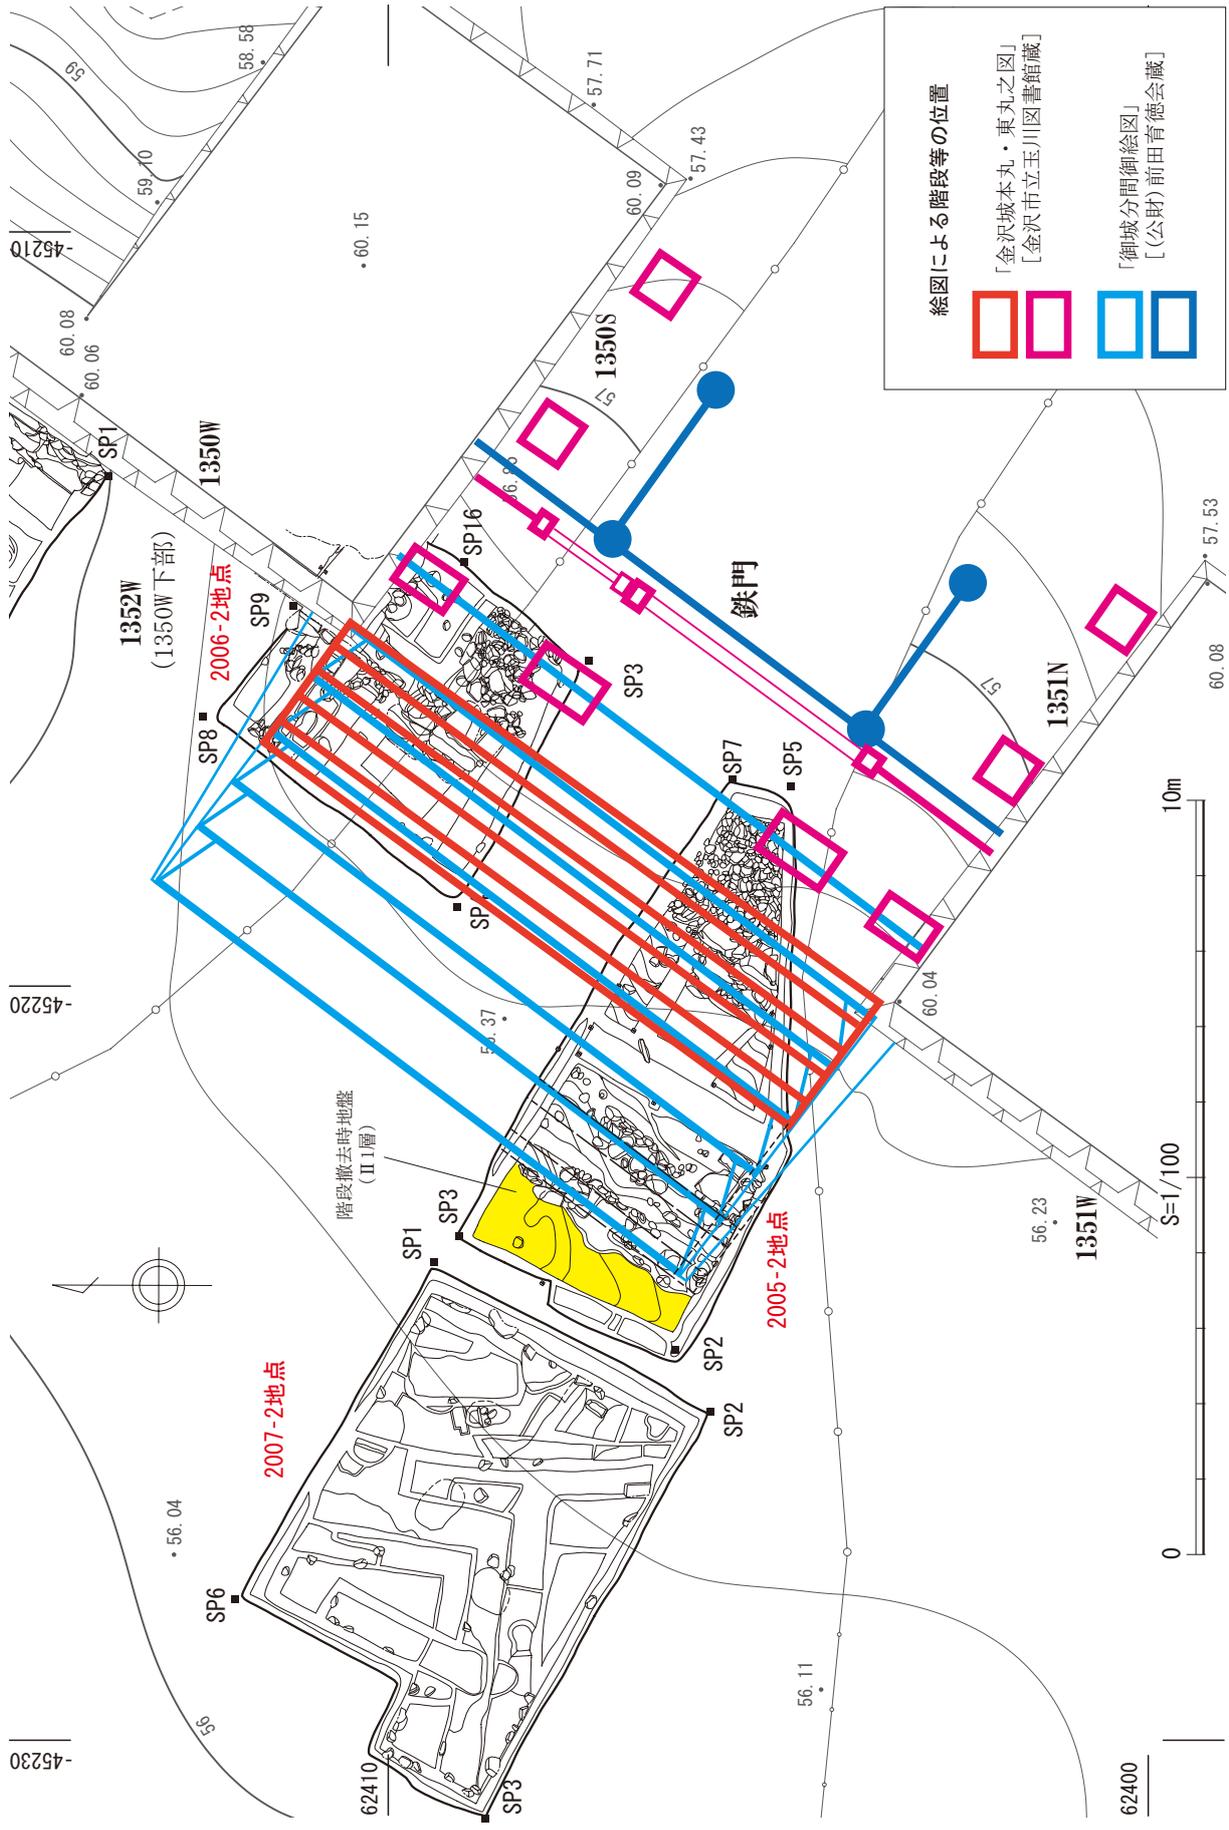
第47図 鉄門階段 遺構・絵図照合図 (S=1/100)

- ・鉄門前の階段は、寛文～延宝年間（1661～1681）の絵図に見え、寛永8年（1631）の大火後に設置されたと推測される。しかし近代以後の撤去等により、調査で確認できたのは、2005-2地点西部における階段基礎、2006-2地点における階段北側側縁を構成する袖石、石垣台南面に残る調整痕等、ごく一部であり、いずれも撤去直前の状況を示すものと考えられる。
- ・第47図は、2005-2地点・2006-2地点の調査所見を総合し、近世後期の絵図と照合させた復元図である。近世後期の絵図との照合については、19世紀前葉の景観を示すと見られるA「金沢城本丸・東丸之図」（金沢市立玉川図書館蔵）と、嘉永3年（1850）に作成されたB「御城分間御絵図」（（公財）前田育徳会蔵）を参照し、現存する鉄門台石垣を基準とし、縮尺を合わせて必要箇所をトレースした。
- ・但し、両絵図の階段・鉄門部分の描写はかなり異なる。A図では階段の全体長が短く、鉄門は簡易な門を表現する他、櫓門の礎石を示す。一方B図では、階段について段数は5段と同様ながらA図の倍以上の長さで示され、門においても櫓門の礎石は描写されていない。

・遺構の状況と比較すると、A図とは袖石の位置の他は合致する部分が見られないが、B図とは石垣台の調整痕から推測した段（2006-2地点）・発掘で検出した階段基礎の位置（2005-2地点）が合致する。特に階段基礎については、A図では描写された階段の外側に相当するが、B図とは第2段の位置がややずれるものの、第1段の位置はかなりの程度近似する。

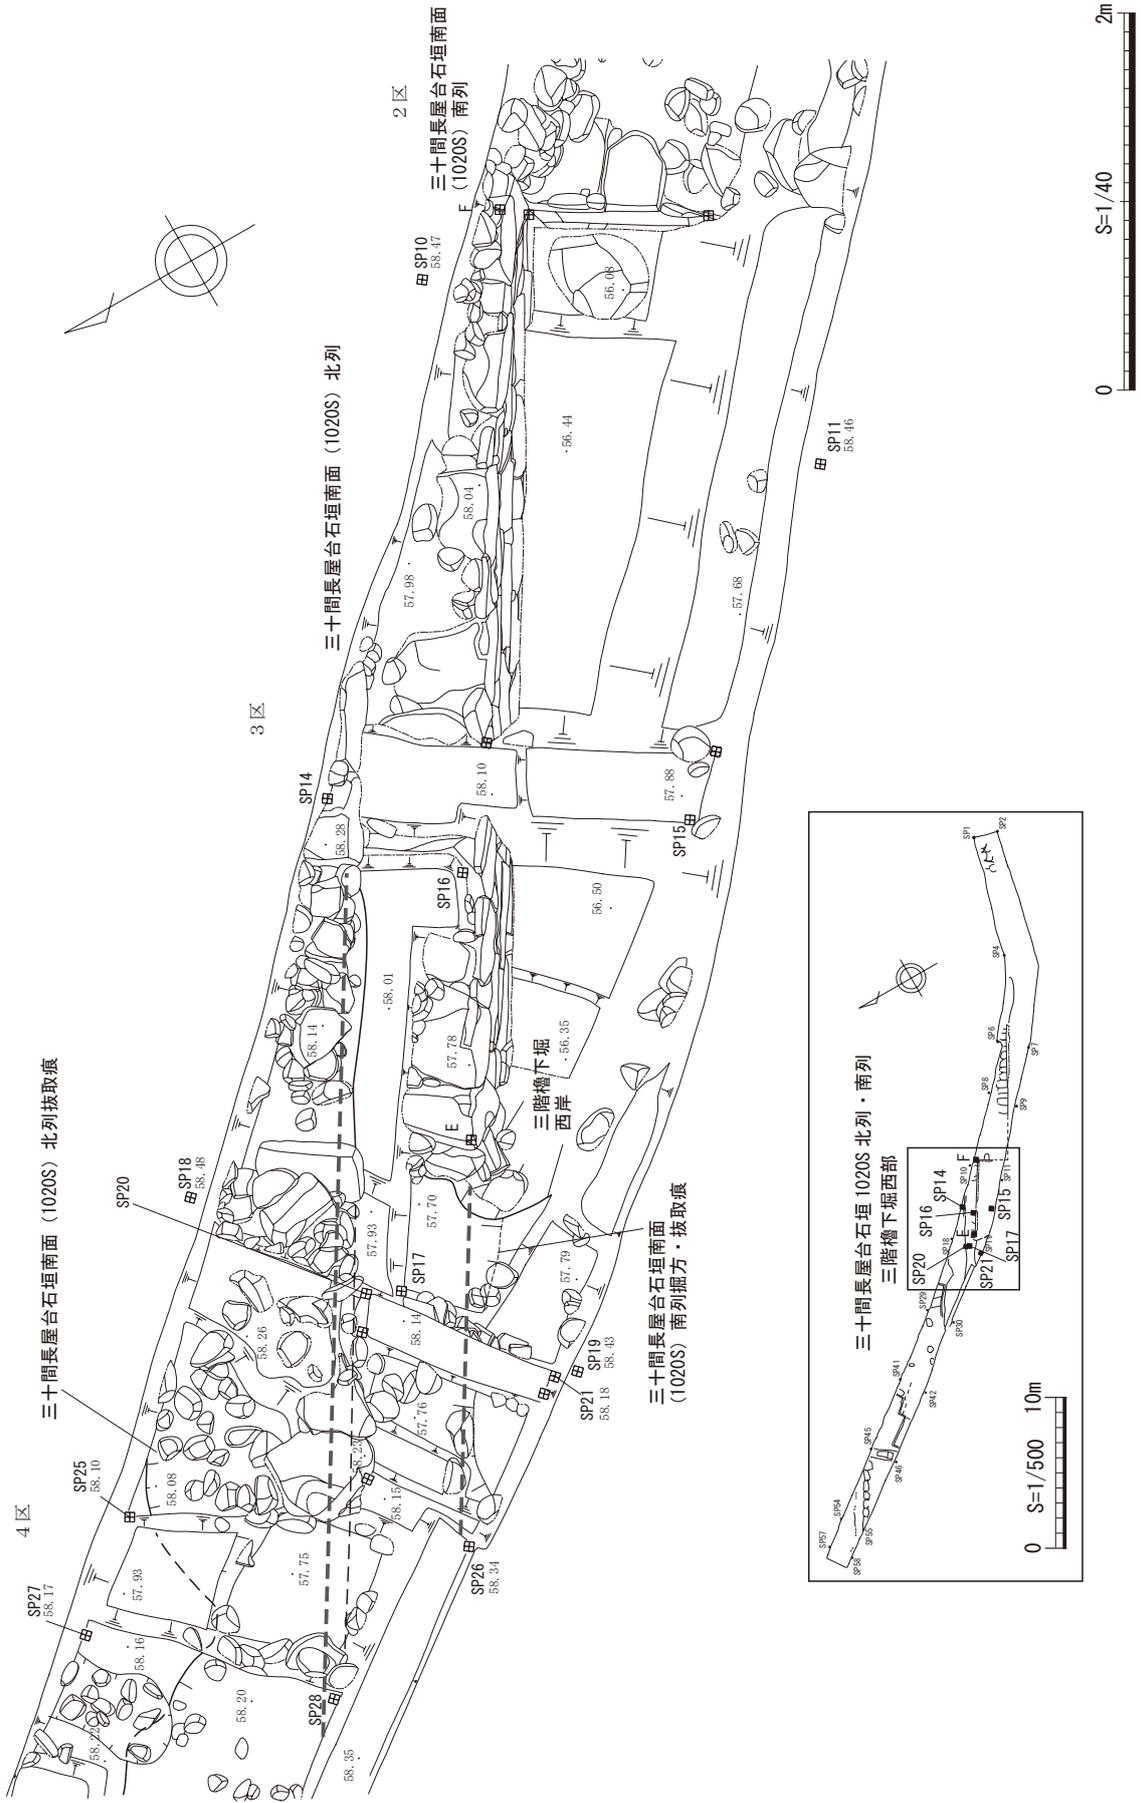
第88図 2006-1・2005-5地点 三十間長屋台石垣南面東部平面図 (S=1/40)

石垣南面南列は、2006-1地点2区において、三階檜台石垣西面と入角部を形成し、堀を横断して堀西岸に取り付いているが(第88図)、標高58m以上は撤去されており(第89①図)、西岸外側では抜取痕のみが検出されている(第90①図)。石垣部分の平面総延長は5.37m、軸の方位はN-58.1°-Wで、三階檜台南面の軸とは若干のずれがあり、入角部はわずかに鈍角となる。石垣南面北列は、南列から70cm北へ離れたラインでほぼ平行するもので(第88図)、南列の残存最上面の裏込層を基盤とする2基の根石を検出した他、栗石や戸室石の大型破片が詰まった溝状の根石抜取痕(第90②③図)が北西方向に延長している。南列の残存石垣・抜取痕の上部にはII a層が堆積し、北列根石基部を抑える形となっている(第89②③図)。

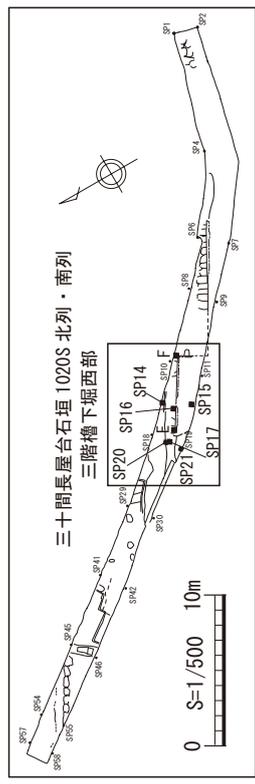
第89図 2006-1・2005-5地点 三十間長屋台石垣南面立面図・断面図 (S=1/40)

石垣南面南列は入角部の積み方から見て、三階檜台側と一体的に積み上げられている(第89①図)。最も高い位置で残っていた石垣築石のレベルは標高58.0m、検出最下端は55.9m、最大で6段分確認し、その高さは約2.1mである。勾配は83.5°～86.4°を測る。石材は戸室石で占められ、寸法や加工、積み方(整った布積み)、石口を塞ぐ板状詰石の在り方等、三階檜台とほぼ同様の様式であるが、石材の正面形状は幾分多角形が多く、若干ながら差別化が図られている可能性がある。また東端の堀の立ち上がりへの取付き部分は石材・積み方ともにやや粗さが目立つ。堀外側に続く石垣南列抜取痕は延長2m弱検出した。石垣は撤去されているが、II a層の下位に、円礫・戸室石破片混じりの土が堆積する根石掘方が深さ20cm程度遺存している(第89④図)。北列抜取痕が介在するため確定できないが、本来はV層ないしIV層面を掘り込んでいるように思われる。

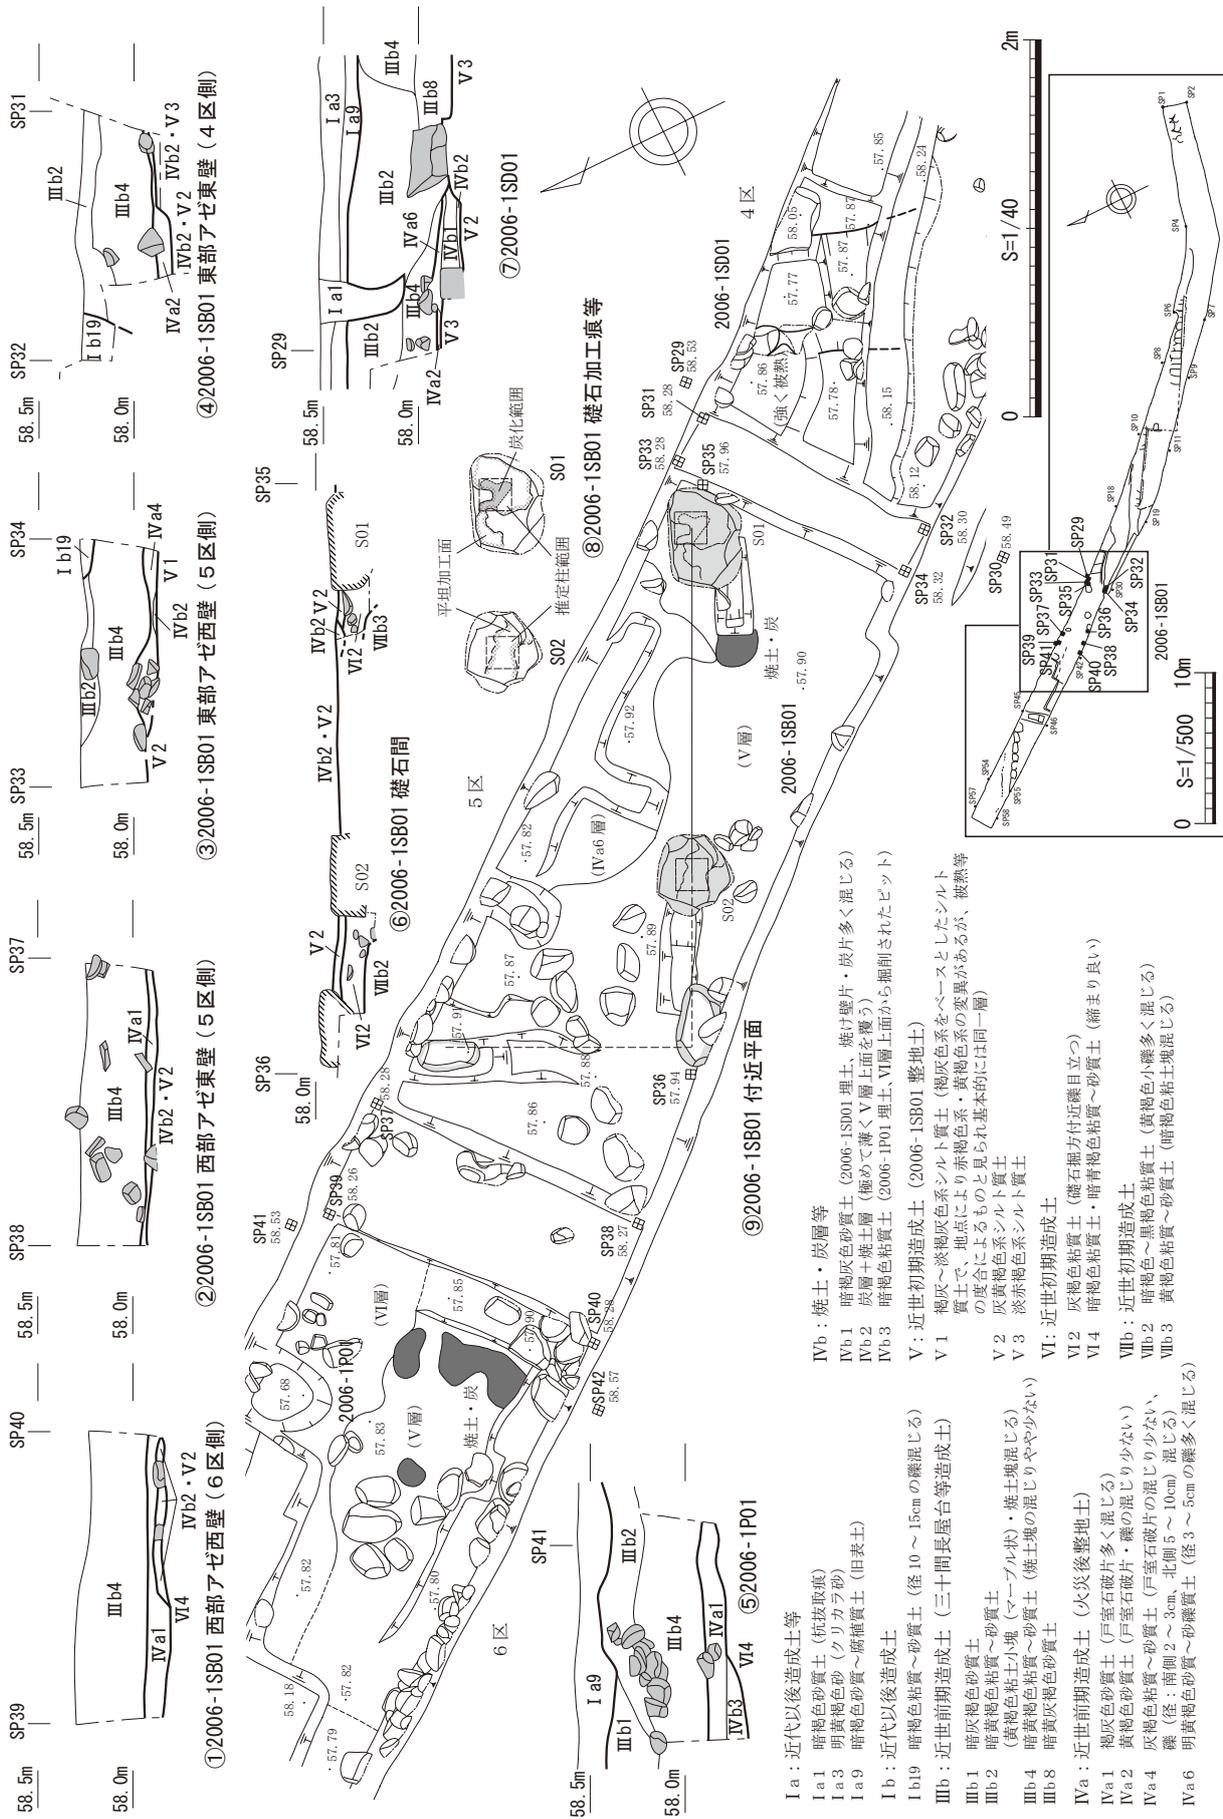
第92図 2006-1・2005-5地点 礎石建物 (2006-1SB01) 平面図・断面図 (S=1/40)

礎石建物（2006-1SB01）周辺の遺構として、溝（2006-1SD01）、ピット（2006-1P01）がある。2006-1SD01（第92⑨⑦図）は、4区北西に位置し、礎石建物2006-1SB01のS01-西側川原石軸にほぼ直交して構築されている。検出した長さは部分的で、延長72cmにとどまるが、幅と深さは判明し、最大でそれぞれ66cm・12cmを測る。断面形は浅い箱形を呈し、礎石S01側法面北半には拳大程度の礫が護岸状に並ぶ。ただし南半と対岸は緩やかな土羽斜面となっている。護岸上面・法面・底面ともにV2・V3層が露呈しており、赤化等被災の痕跡が顕著である。埋土については最下部にⅣb2層（炭・焼土層）、上位にⅣb1層（焼けた土壁の破片や炭片が多く混じる暗灰褐色砂質土）が堆積しており、さらに護岸上部ともどもⅣa6層（明黄褐色砂質～砂礫質土）で覆われている。出土遺物は少ないが、土師器皿C2I1類の破片が出土している。2006-1SB01周囲の雨落溝等であった可能性がある。

2006-1P01（第92⑨⑤図）は6区南東に位置する。全体を検出していないが、平面は略円形と推定され、断面は浅い皿状を呈する。径46cm以上、深さ12cmを測る。本遺構付近はV層の範囲外に位置し、本遺構はⅥ層から掘り込まれている。埋土は暗褐色粘質土で、埋土上面は戸室石破片が多く混じるⅣa1層で覆われている。

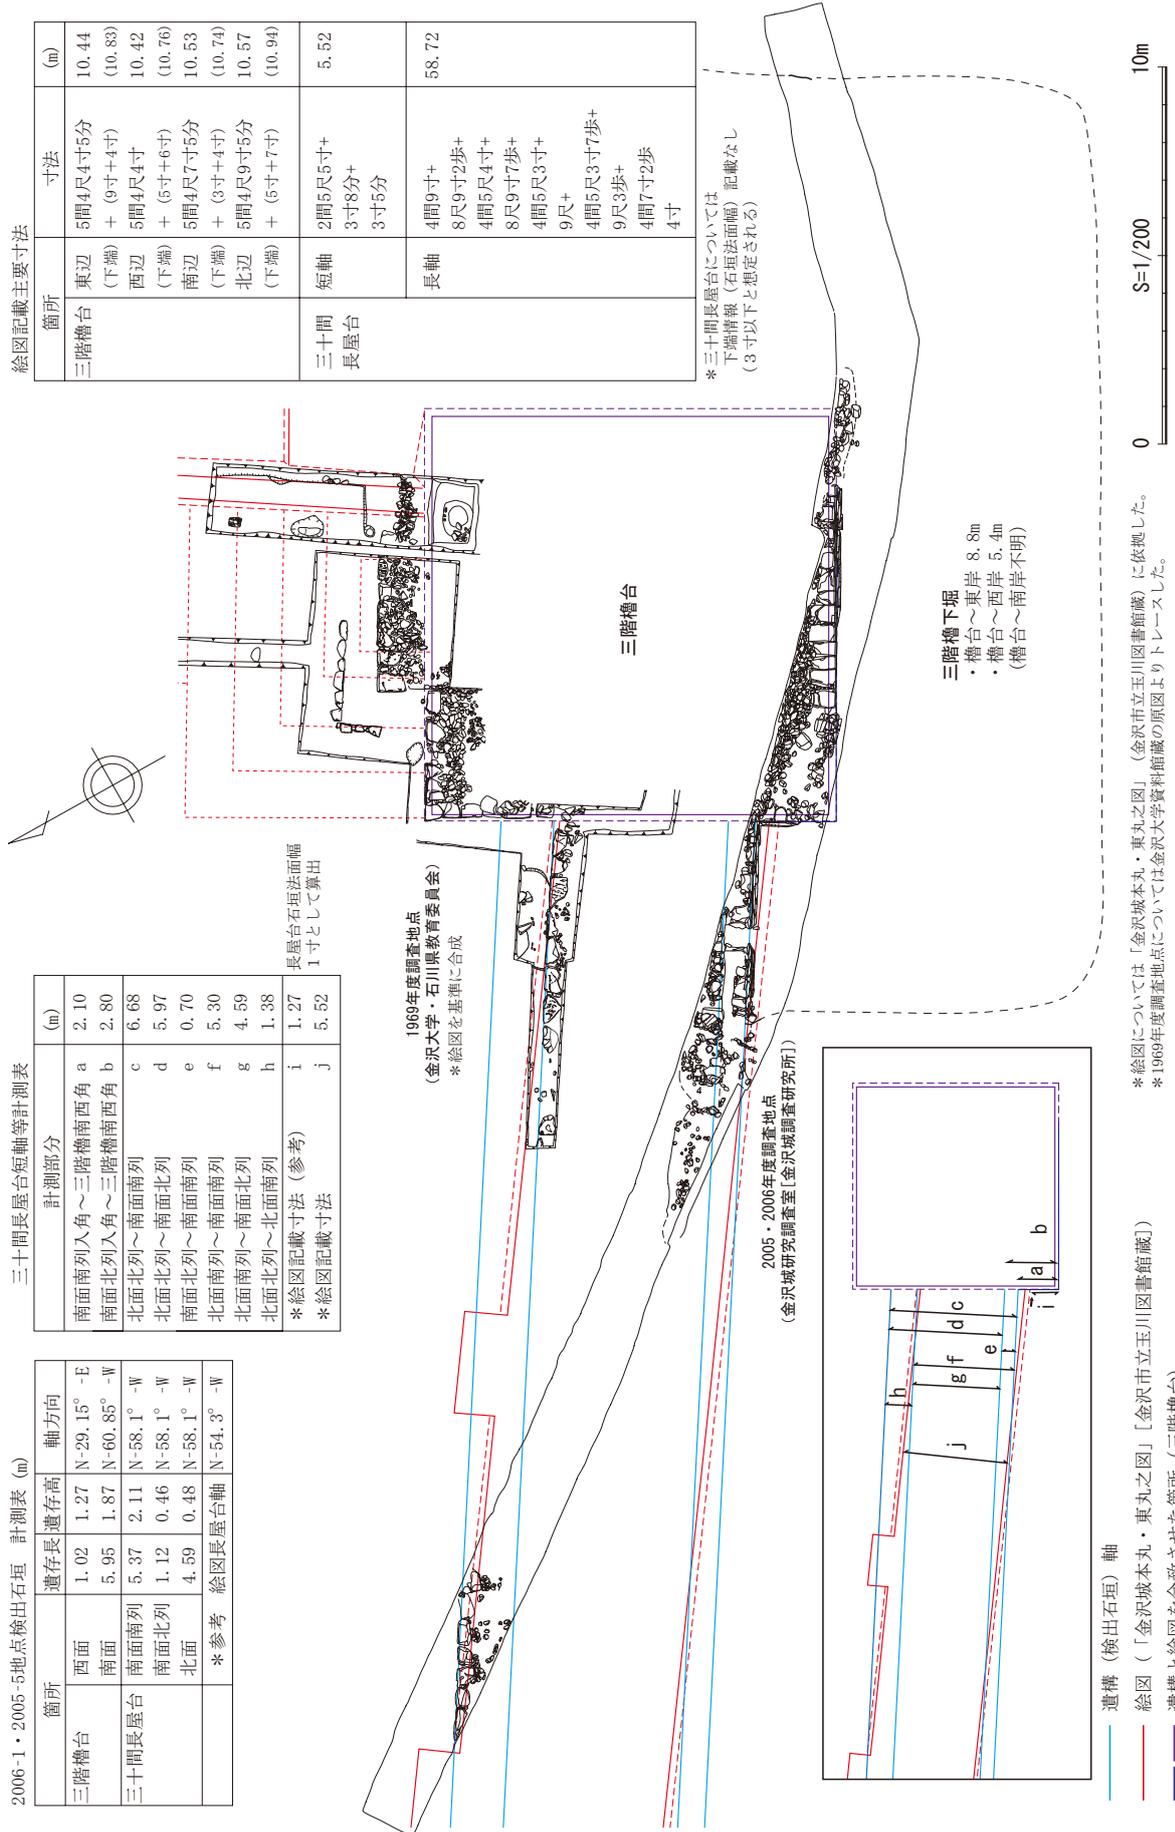
第96図 2006-1・2005-5地点 三階櫓台・三十間長屋台遺構・絵図照合図 (S=1/200)

*絵図については「金沢城本丸・東丸之図」(金沢市立玉川図書館蔵)に依拠した。
*1969年度調査地点については金沢大学資料館蔵の原図よりトレスした。

昭和44年度は、前回地点の南東に改めて調査区が設定され、三階櫓台北西部と三十間長屋台の北側取付部分が確認された（第96図）。三階櫓台北西部は、根石が残るのみであったが、櫓台北西隅角部と、北辺張出部、縁石等が見られた。また三十間長屋台北面は、櫓台隅角部から南西約3.4mの箇所が入角を形成し、櫓台と接続している状況であった。

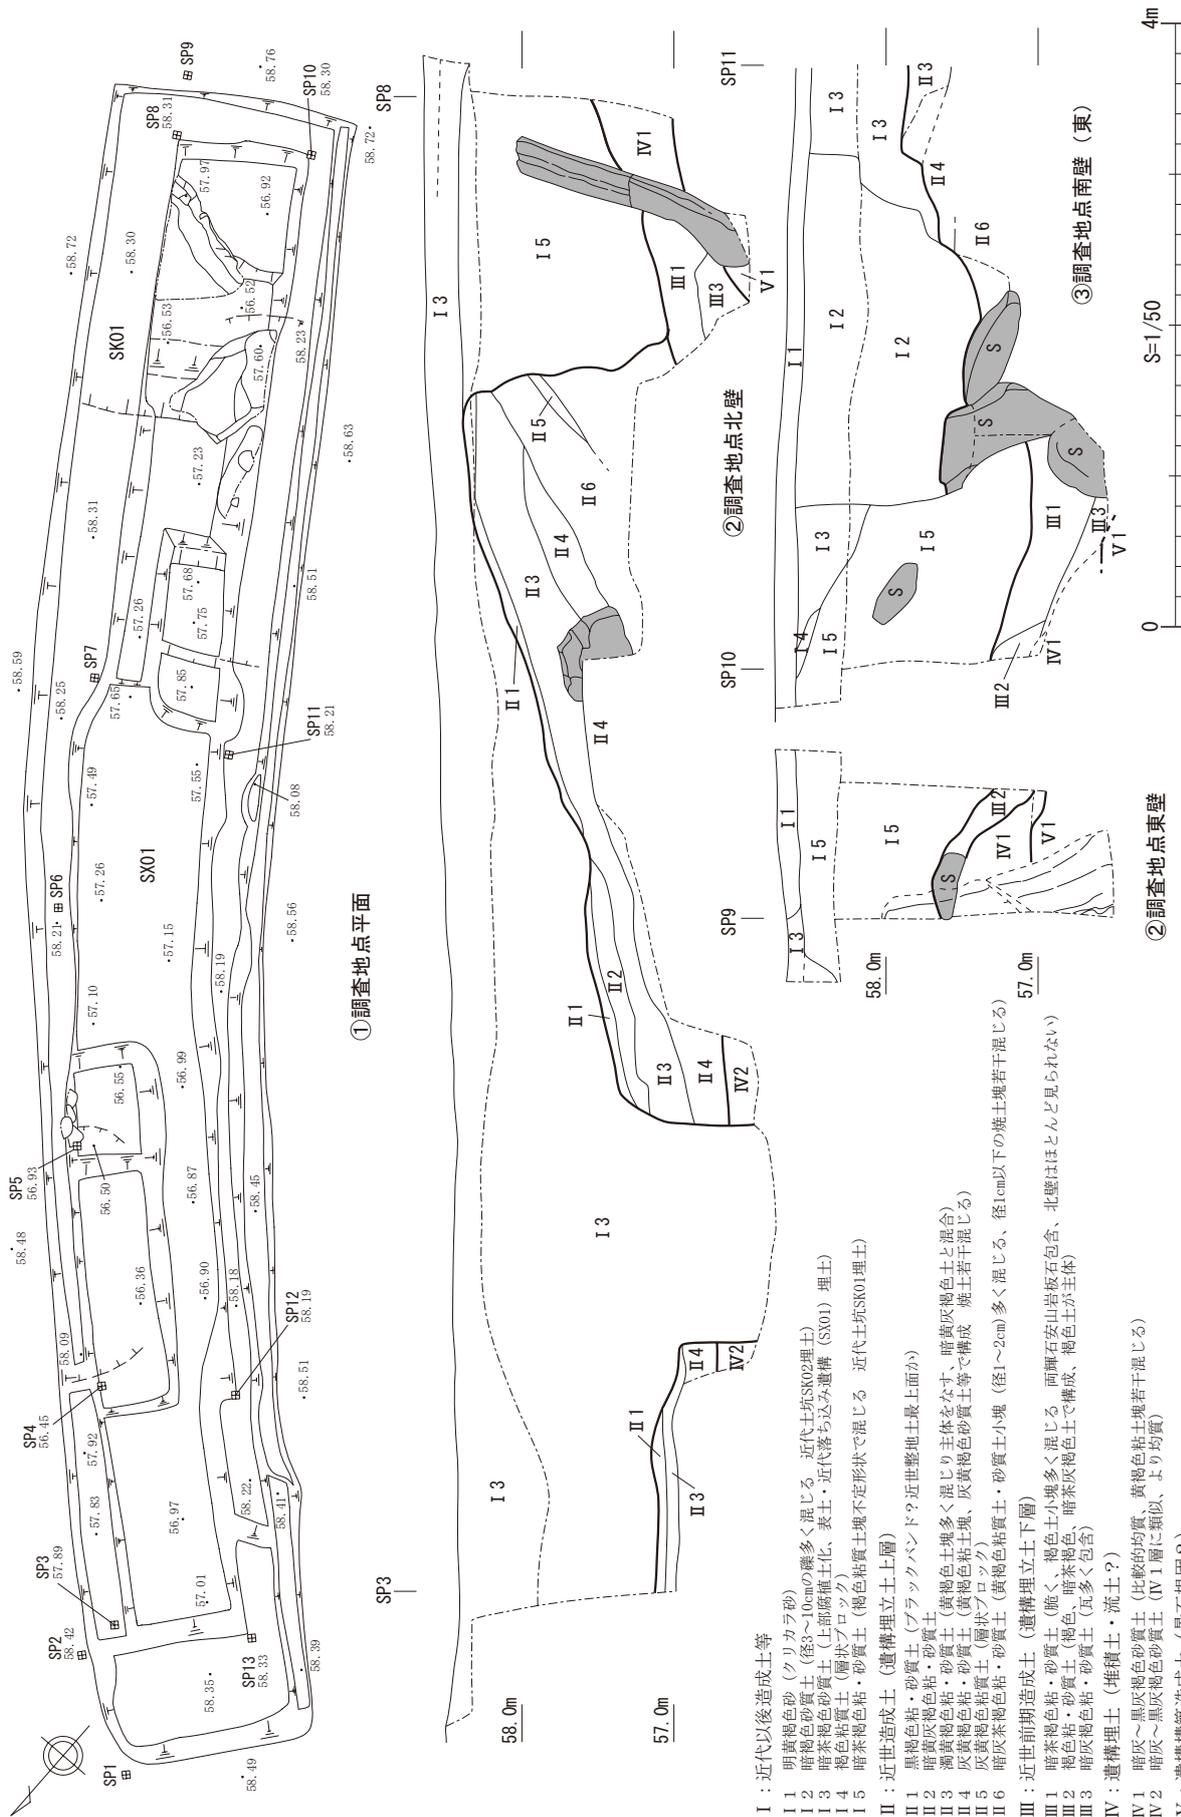
第98図 2005-7地点 調査地点平面図・断面図 (S=1/50)

- ・近世の絵図に描写された緑色部分は、土壇ではなく、南東に地盤の高まりがある落ち込み状の地形に相当する。
- ・南東端では景石と考えられる石材や板石が確認されており、この落ち込みは庭園に係る池状の遺構ないし築山状地形の斜面（2007-5SX01）であると考えられる。
- ・その築造時期は明確ではないが、寛永8年（1631）頃に廃絶ないし改修されており、初期金沢城の段階から存在した遺構である。
- ・近世前期の絵図に特徴的な方形部分、後期の絵図に描写された馬蹄形部分については、厳密ではないが、池状の遺構2005-7SX01埋土Ⅲ層上面ないしⅡ層上面に対応すると思われ、廃絶し窪地化している状態を示していると思われる。
- ・一方「御泉水」が描かれる「金沢城図」（金沢市立玉川図書館蔵）は、他の部分の内容に元禄頃の様相が窺えるが、発掘調査で確認した2005-7SX01は、寛永8年（1631）頃に埋め立てられており、整合的ではない。絵図が過去の情報を盛り込んでいるのか、あるいは2005-7SX01が改修により存続したのか（Ⅲ層上面を池底とする段階を想定）等、様々な可能性が想定されるが確定は難しく、課題としておきたい。

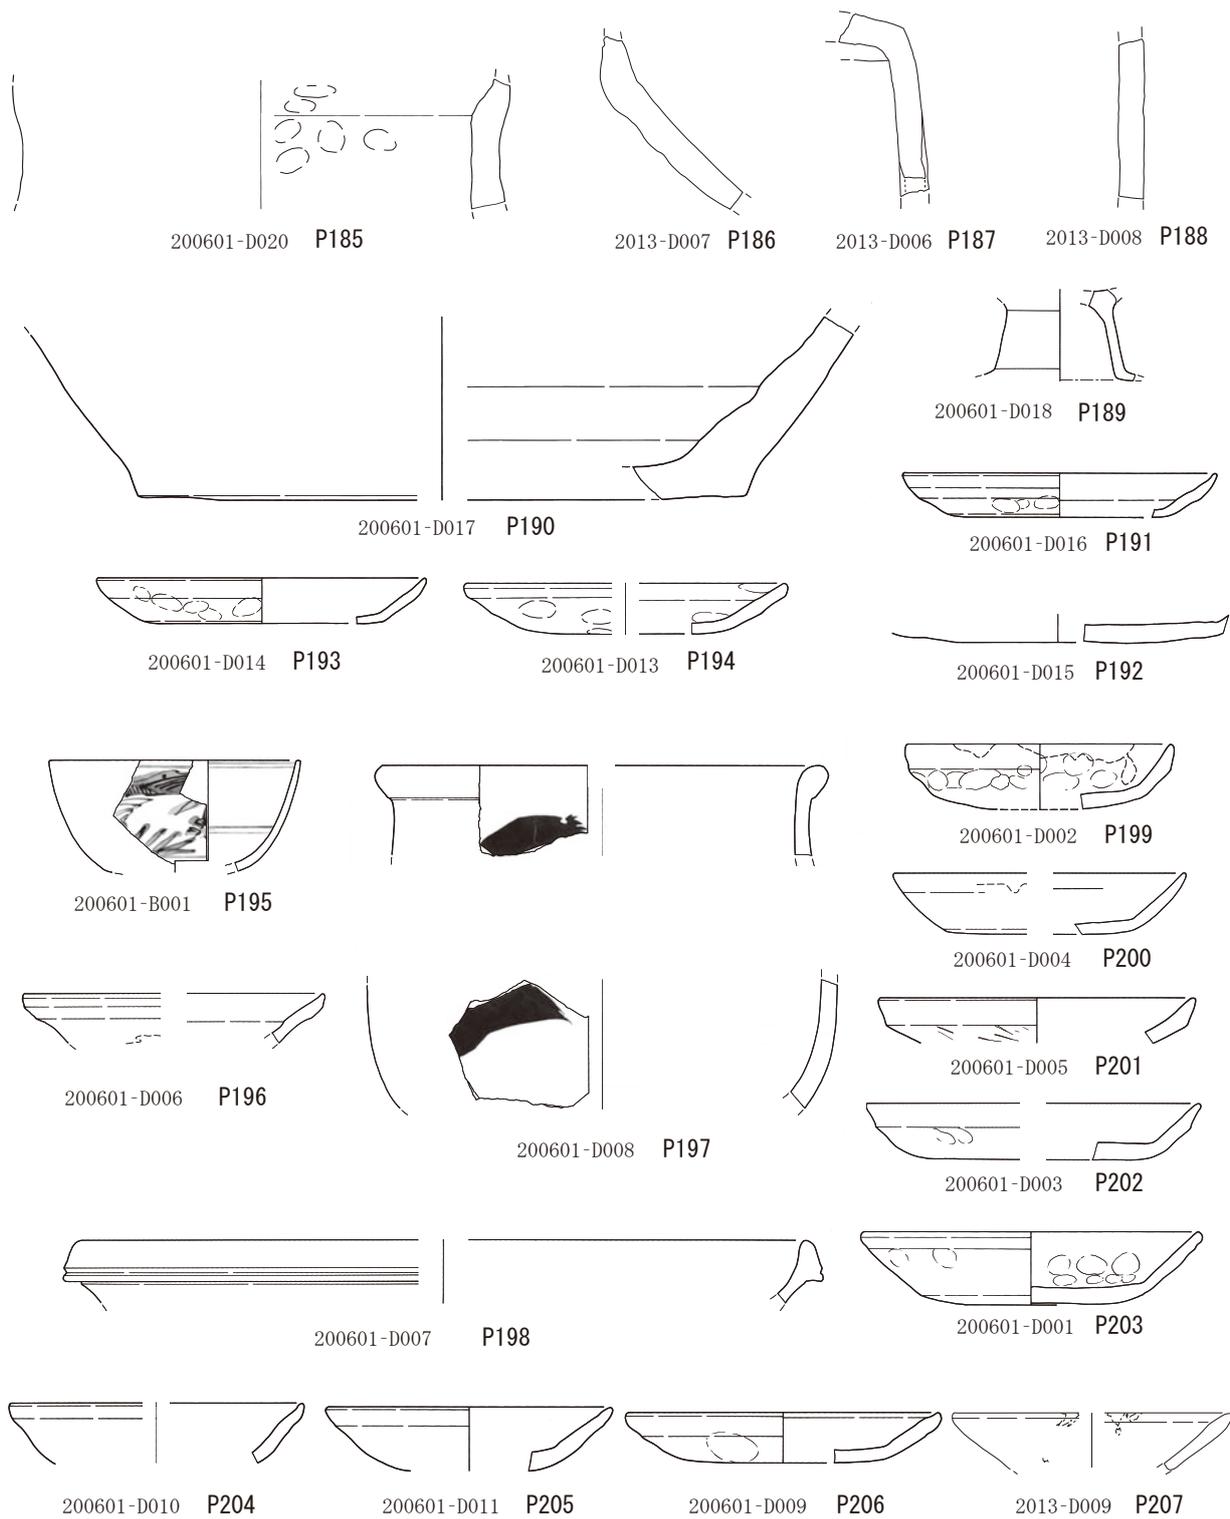
第108図 出土遺物実測図 陶磁器 9 本丸南東部調査区 (S=1/3)

第109図 P185～P188は信楽陶器の壺・水指等袋物である。P185は体部上半～口縁部が弧を描いて内屈する水指の破片と推定される。外面には薄い緑灰色の灰釉が掛けられている。P186は壺の頸部と見られる破片で、P185と同様の釉掛けが認められる。P187は肩部が強く屈曲する壺と思われる破片で、下半に歪みがある。外面に暗緑灰～褐色の釉が掛けられている。

P189は何らかの脚部と見られるが器種の同定に至っていない。破片上部内面には変色した銅緑釉、脚部相当の外面には長石釉が掛けられており、瀬戸・美濃の織部製品と考えられる。

・2006-1地点
P185～P189；Ⅲb層
P190；Ⅲb～Ⅳ層
P191・P192；Ⅳ層以下
P193；Ⅳ～Ⅴ層
P194；Ⅵ層
P195～P203；Ⅶa層 (SX01)
P204～206；6区サブトレンチ
P207；Ⅷ層 (SK02)

2006-1SX01は、Ⅶ層を基盤とする遺構で、Ⅵ層に覆われており、寛永8年(1631)の大火で被災する礎石建物建造時には埋没していたと判断される。遺構の埋土(Ⅶ a 層)からは土師器皿等がまとめて出土した(土師器皿69点、その他陶磁器11点(同一個体含む))。P195は中国磁器青花碗で景德鎮窯系の製品である。中国磁器はこの他に白磁皿の小片が1点出土している。P196は肥前陶器灰釉皿、P197は同陶器鉄絵壺ないし鉢である。同一個体と考えられる破片が他に2点ある。P198は越中瀬戸陶器播鉢で内外に銹釉が掛けられている。陶器はこの他に肥前陶器碗の小片2点、瀬戸・美濃陶器天目茶碗の小片1点が出土している。

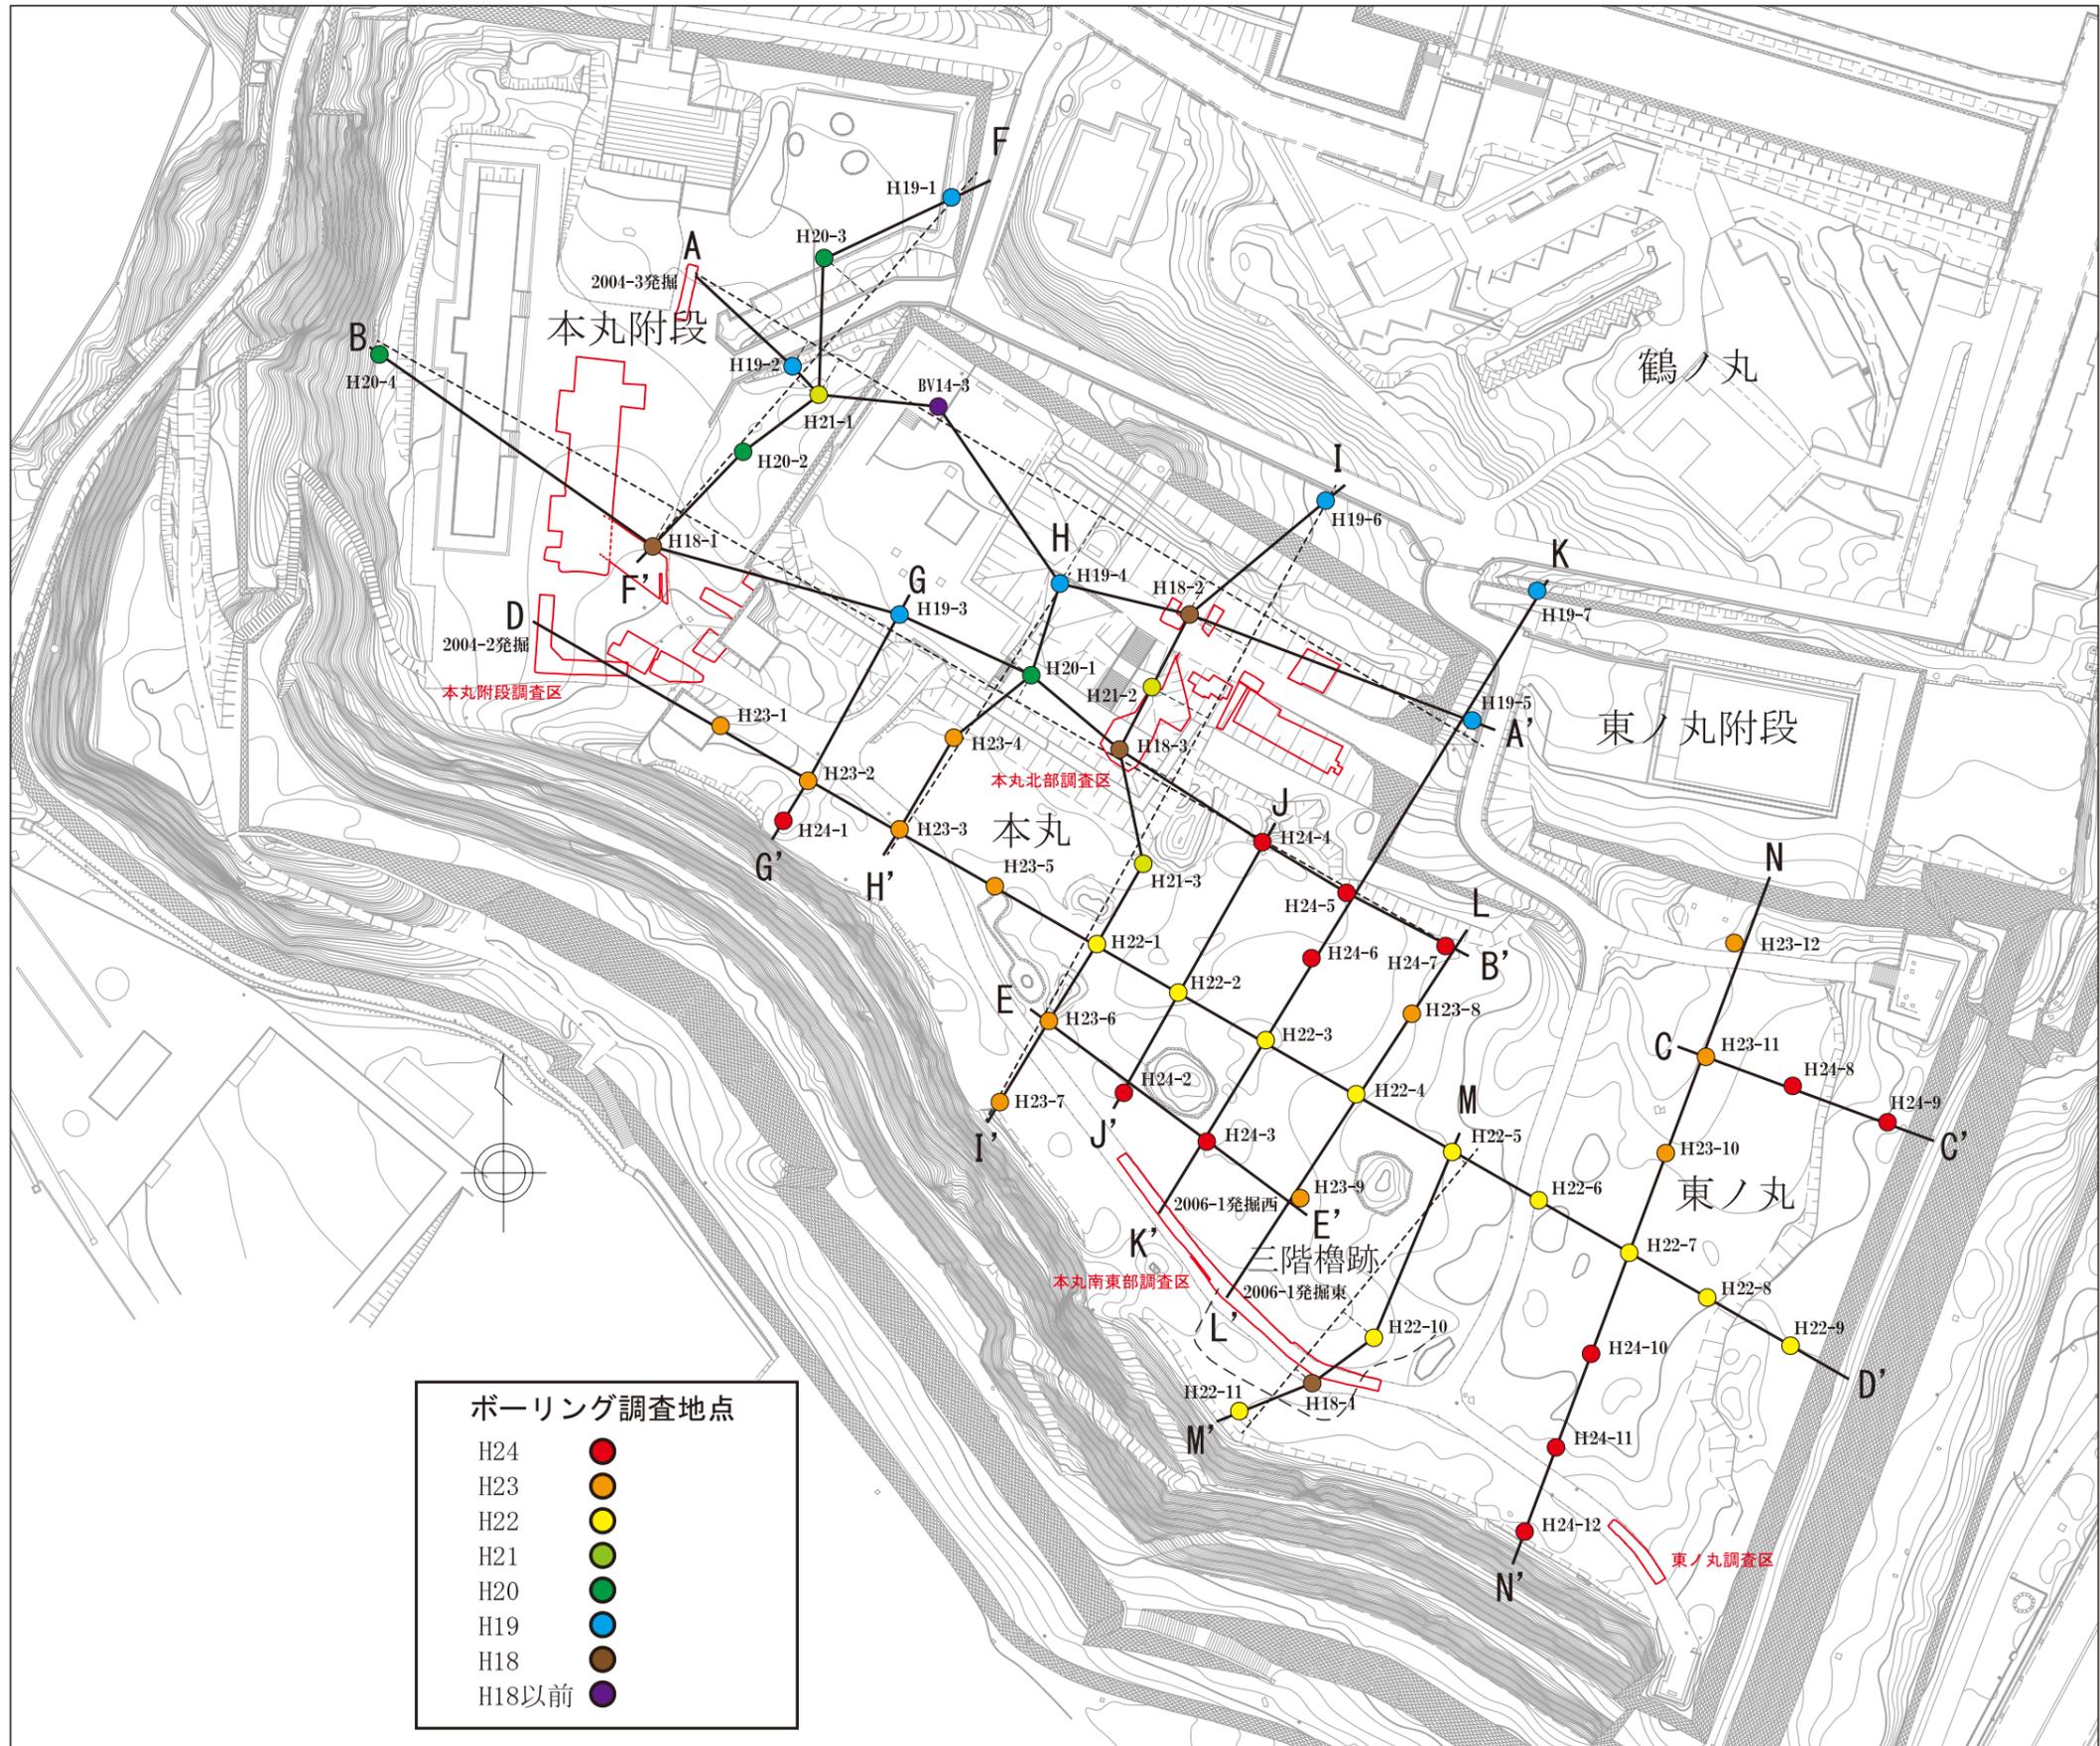
第 125 図 ボーリング調査地点位置図 (S=1/1,000)

H22-11	本丸・東ノ丸境	8	堀の外側であることを確認
H23-1	本丸南西部	8	本丸南西部の旧地形・造成状況を確認(地山高い)
H23-2	本丸南西部	8	深い落ち込みを確認(井戸か)
H23-3	本丸南西部	8	本丸南西部の旧地形・造成状況を確認(地山高い)
H23-4	本丸南西部	8	本丸南西部の旧地形・造成状況を確認(地山高い)
H23-5	本丸南西部	8	本丸南西部の旧地形・造成状況を確認(地山高い)
H23-6	本丸南西部	8	本丸南西部の旧地形・造成状況を確認(地山特に高い)
H23-7	本丸南西部	8	本丸南西部の旧地形・造成状況を確認(地山特に高い)
H23-8	本丸南東部	8	大型遺構と見られる落ち込みを確認
H23-9	本丸南東部	8	本丸南東部の旧地形・造成状況を確認
H23-10	東ノ丸	8	東ノ丸の旧地形・造成状況を確認
H23-11	東ノ丸	8	東ノ丸の旧地形・造成状況を確認
H23-12	東ノ丸	8	東ノ丸の旧地形・造成状況を確認(旧地形は北側に下降)
H24-1	本丸南西部	6	本丸南西部の旧地形・造成状況を確認(H23-2地点が単独の遺構であることを確認)
H24-2	本丸南東部	6	本丸南東部の旧地形・造成状況を確認
H24-3	本丸南東部	6	本丸南東部の旧地形・造成状況を確認
H24-4	本丸南東部	8	本丸南東部の旧地形(段丘崖)・造成状況を確認
H24-5	本丸南東部	8	本丸南東部の旧地形・造成状況を確認(焼土が顕著に混じる造成土確認)
H24-6	本丸南東部	6	本丸南東部の旧地形・造成状況を確認
H24-7	本丸南東部	8	本丸南東部の旧地形・造成状況を確認(焼土が顕著に混じる造成土確認)
H24-8	東ノ丸	6	東ノ丸の旧地形・造成状況を確認
H24-9	東ノ丸	8	東ノ丸の旧地形・造成状況を確認
H24-10	東ノ丸	8	谷状地形と見られる落ち込みを確認
H24-11	東ノ丸	8	谷状地形と見られる落ち込みを確認
H24-12	東ノ丸	8	谷状地形と見られる落ち込みを確認
BV14-3	本丸北部	22	戌亥槽付近一帯が盛土であることを確認(平成14年度県別途事業による)
