# 柏崎市の遺跡XI

——柏崎市内遺跡第XI期発掘調査報告書——

柏崎市教育委員会

- 1. 本報告書は、新潟県柏崎市における各種の開発にともない実施した試掘調査・確認調査の記録である。
- 2. 本事業は、柏崎市教育委員会が主体となり、県・国の補助金を得て平成3年度から実施している「柏崎市内遺跡発掘調査事業」である。平成13年度は第11年次となる第XI期調査であることから、本書は『柏崎市の遺跡XI』とした。
- 3. 第XI期調査では8遺跡(地区)に対し8件の試掘・確認調査を実施した。本書では、この発掘調査結果を報告するものであるが、平成12年度末に実施した3遺跡に対する3件の調査も含まれている。
- 4. 試掘確認調査の現場作業は、文化振興課職員及び遺跡調査スタッフを調査員として実施した。整理・報告書作成作業は、柏崎市西本町3丁目喬柏園内文化振興課遺跡調査室において、職員(学芸員)を中心に、遺跡調査室のスタッフで行った。
- 5. 発掘調査によって出土した遺物の注記は、各遺跡(地区)名の他、グリットやトレンチ名、および層 序等を併記した。
- 6. 本事業で出土した遺物並びに調査や整理作業の過程で作成した図面・記録類は、全て一括して柏崎市 教育委員会(文化振興課遺跡調査室)が保管・管理している。
- 7. 本報告書の執筆は、下記のとおりの分担執筆とし、編集は平吹が行った。

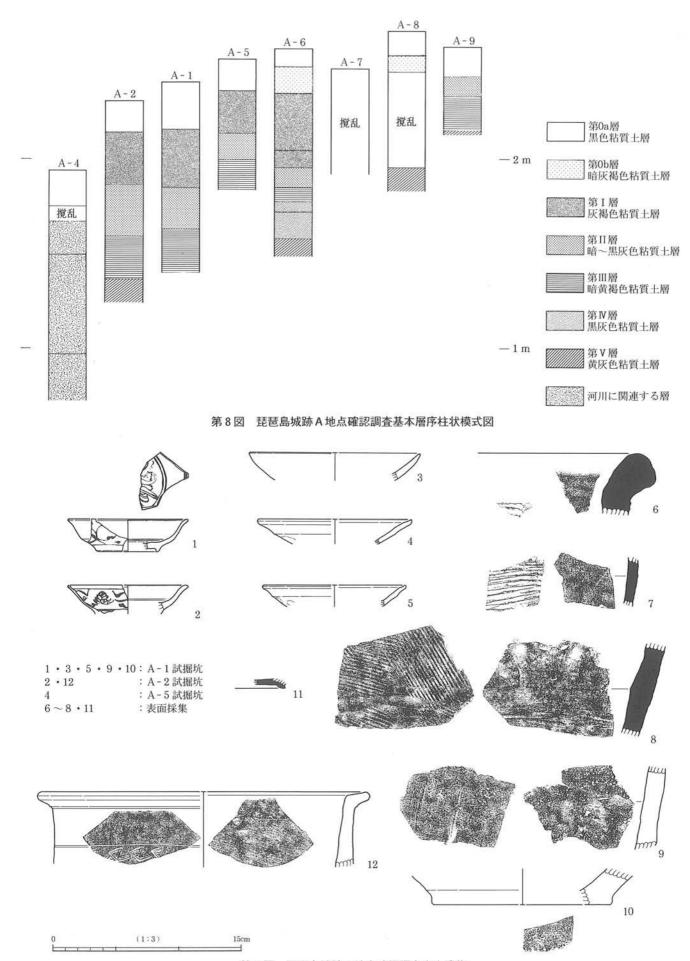
第9図 琵琶島城跡A地点確認調査出土遺物

瓦 器 (12) 口縁部~体部上半の破片である。水澤幸一氏の研究に基づけば、口縁部を外側に折り曲げる器形から、深鉢 II 類に分類される。ただし、深鉢 II 類によくみられる突線がなく、スタンプの部分は沈線によって区画されている。口径は26.4cmと推測される。焼成は不良で、にぶい黄橙色を呈している。胎土には、微細な雲母粒や白色粒が多く含まれている。A-2 試掘坑から出土した。深鉢 II 類は、15 ~16世紀にみられる器種とされる [ 水澤1999 ] 。

礫(図版 8 g・h) A-6 試掘坑から 2 点出土している。 g は、安山岩系の礫で、第 II 層から 掘り込む S Kp-3 の底部付近から出土した。長径約26cm、短径約11cmを計るやや細長い形態であり、 断面は略方形に近い。木柱の沈下を防ぐ機能を持つものだろうか。 h は、安山岩系の礫で、板状の形態であるが、用途は不明である。第 IV 層から出土した。

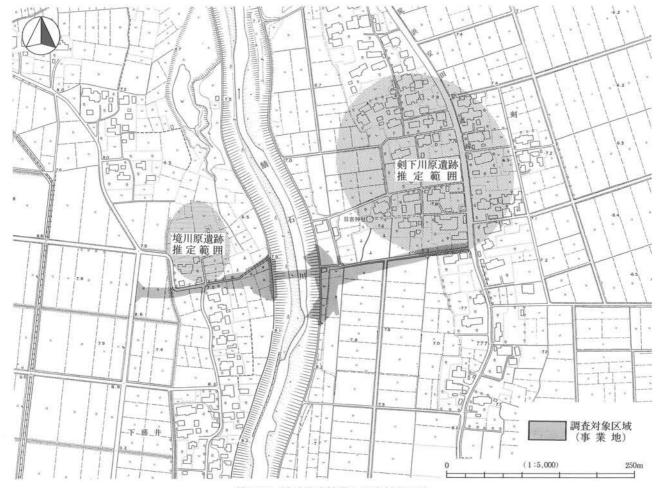
第13図 遺跡推定範囲と調査対象区域

A-1 試掘坑 A地区における拡幅部分は、おもに現道の北側であるが、現況は個人宅敷地内の畑地になっている。試掘坑は、作付されていない部分を選んで設定した。A-1 試掘坑は、事業地東端から約18 mの位置にあり、幅約1.8m、延長約1.3m、約2.3㎡である。畑地は層厚20~30cmほどの黒色砂によって覆われ、その下層には黄褐色などの粘土が50cmほど堆積していた(第 I 層)。第 I 層には、近代以降の所産と思われる磁器片が含まれていた。おそらく畑地造成のために盛られた層と思われる。第 I 層を除去すると、深度70~80cm付近で黒灰色粘土層(第 V 層)が検出された。層厚は20cmほどであり、土師器や須恵器の破片が出土しているので、古代の遺物包含層と考えられる。深度110~120cm付近で青灰色粘土層(第 VI b 層)が検出されたが、この層が当該地の地山粘土層と思われる。上面から平面が円形のピット状遺構が検出されたが、すでに湧水が激しかったので、遺構の精査はできなかった。しかし、発掘の結果、遺構・遺物が発見されたため、遺跡の範囲が事業地まで及んでいることが明かとなった。

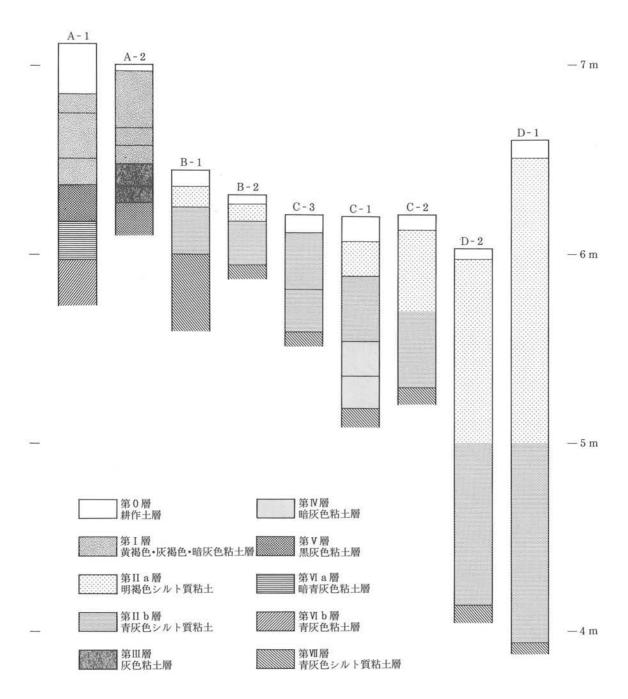
第15図 剣下川原遺跡確認調査基本層序柱状模式図 (S=1:20)

第0層は現耕作土層であるが、A地区とは異なり、水田では褐色粘質土層、畑地では暗褐色粘質土層である。第II層はシルト質を帯びた粘土層であるが、粘性・締まりがあり、色調によって第II a 層(褐色)・第II b 層(青灰色)に細分できる。第II a 層は水田の床土としての機能もあったと思われるが、D地区などでは2 m以上の深度にも及んでいるため、耕地整理段階で大幅な盛土による造成がなされたと思われる。地山土層は第VII層が該当する。シルト質が強く、第VI b 層とは異なっている。B地区の地山土層上面はA地区とほぼ同じ標高であるが、B-2とC-3、C-3とC-1、C-2とD-2の各試掘坑間で格差があり、耕地整理以前は階段状になっていたという地元住民の証言と合致する。

なお、C-1 試掘坑でのみみられた第V層は上層が灰色、下層は暗灰色を呈する粘土層である。遺物等が出土しなかったため、同試掘坑で検出された掘り込みとともに帰属する時期は不明である。ただし、A地区とは位置の隔たりがあるため、剣下川原遺跡との関係は薄いと思われる。盛土である第II層の直下にあることから考えれば、耕地整理以前の耕作土層とも考えられよう。

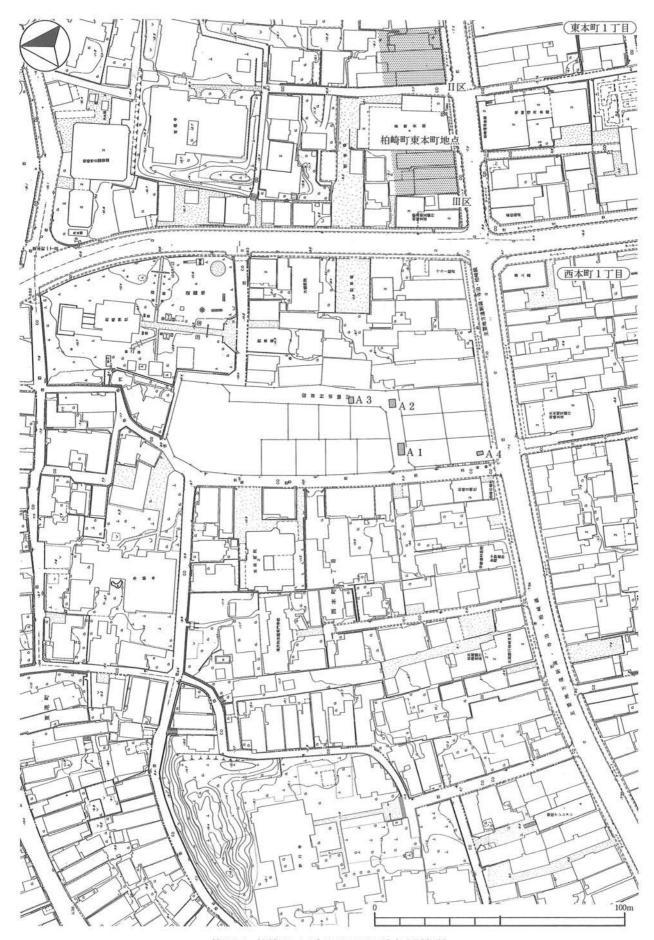
第18図 柏崎町・西本町1丁目A地点と試掘坑

A-3試掘坑 南北道路に設定した試掘坑であり、A-2試掘坑の北約15mに位置する。規模は、 $2.0 \times 3.0$ m、掘削は一応深度1.2mまで行った。表層(第 I 層)は、比較的安定した暗褐色砂層で、やや粘性を帯びる。小砂利を多く含むが、色調・粘性・小砂利などの属性は、第 O 2 層とした撤去攪乱層とほぼ共通する。第 I 層直下は、無遺物層となる第 II 層(砂丘砂層)であるが、下面は傾斜を有するなど不安定であり、造成等人為的な工作が加えられている可能性が高い。また、第 I 層を掘り込む落ち込みが検出されているが、覆土は第 I 層と第 II 層の互層で、小砂利が含まれることから、第 I 層に関連するものと判断される。第 II 層の検出レベルは、標高約 8 mあまりであり、旧状に近い層序と考えられる。また、出土遺物は、第 I 層から、ガラス破片などとともに近世後期の肥前系磁器碗も出土しており、当該層の時期は近世後期以降、近・現代の所産とすることができそうである。これらのことからすれば、当該地点に近世前期以前、あるいは中世後期の遺物包含層が形成された可能性はきわめて薄く、当該試掘坑より北側は砂丘地で、遺跡の延長はないと判断した。

A-4試掘坑 道路内に設定した試掘坑3ヵ所からは、中世や近世に対比可能な遺物包含層等が一切確認されなかった。このため、西本町ではじめて実施される調査であることに鑑み、柏崎町遺跡の実態をも

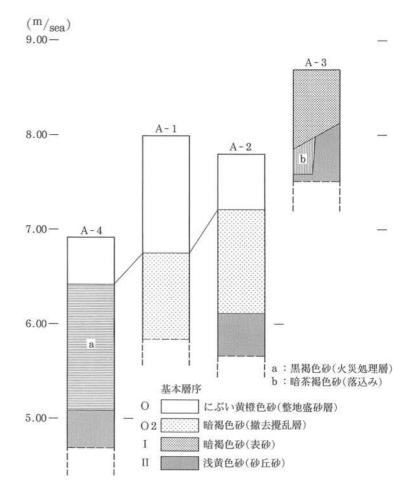
第19図 柏崎町遺跡西本町1丁目A地点土層模式図

今回の調査で得られた遺物は、主に 陶磁器類である。時期的には、江戸時 代後期の所産と考えられる肥前陶磁が 若干認められるが、ほとんどは明治期、 つまり近代以降のもので占められ、ビ ール瓶様の容器やガラス破片なども含 まれるものであった。

特に、A-4試掘坑で得られた大量の陶磁器類は、覆土の状況から火災後の後始末に際して掘られた穴内に一括廃棄された可能性が高い。明治期、西本町一丁目地内が被災地となった大火は、明治20年(1887)3月27日に出火し、焼失家屋540戸の被害を出した大久保屋火事と、明治30年(1897)4月3日から4日にかけて燃えつづけ、焼失家屋1236戸の大被害となった日野屋火事を掲げることができる。両大火の間はわずかに10年であるが、A-4試掘坑出土陶磁器類を見ると、江戸期の遺物をほとんど含んでいない。この点は、大久保屋火事に際して、江戸後期の陶磁器類等が焼失し、その後に整えられた品々であった場合が考えられることから、後者の日野屋火事に際して生じた廃棄物であった可能性が高いように見受けられる。詳細な検討は今後の課題であるが、当該資料については、研究があまり行われていない19世紀後葉から末葉における消費地での様相を示すものとして、一定程度の評価を与えることができそうである。

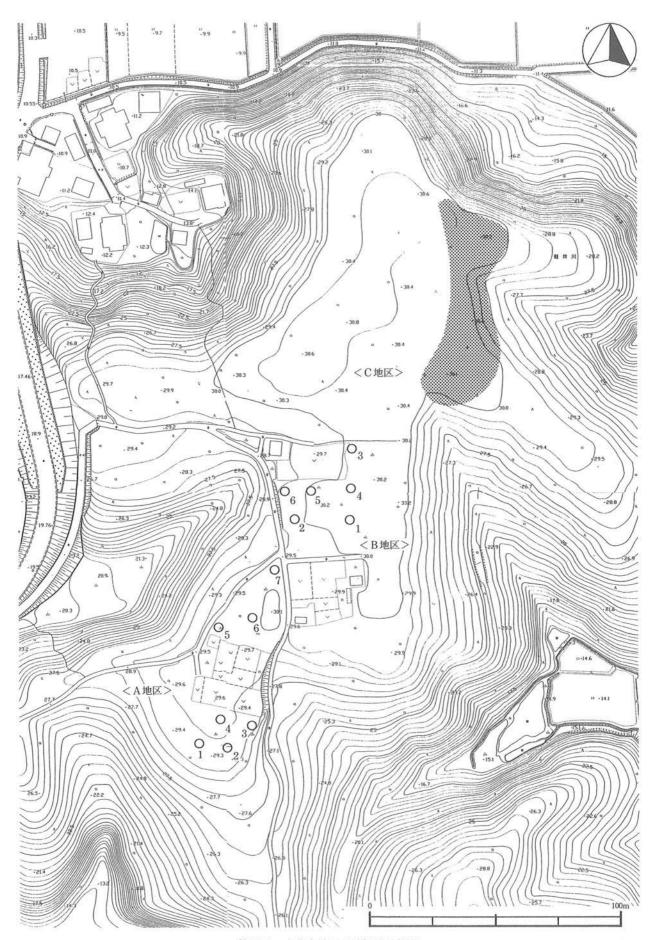
第21図 大善寺地区と試掘坑の位置

小 結 今回の試掘では、遺構の検出よりも、廃棄場を確認し、遺物の出土量等から遺跡のボリュームを把握することとしていたが、結局廃棄場の痕跡を確認するに至らなかった。したがって、当該地点には、ある程度の規模を有する廃棄場は、ほとんど形成されていなかった可能性が高い。しかし、斜面に近接した地点を重点的に調査するように心掛けてはいたが、必ずしも全周したわけではないため、絶対にないとの断定には慎重を期す必要がある。ただし、調査結果で得られているように、遺物包含層の形成が極めて脆弱なことから、大規模な縄文集落は営まれてはいなかったと判断できる。

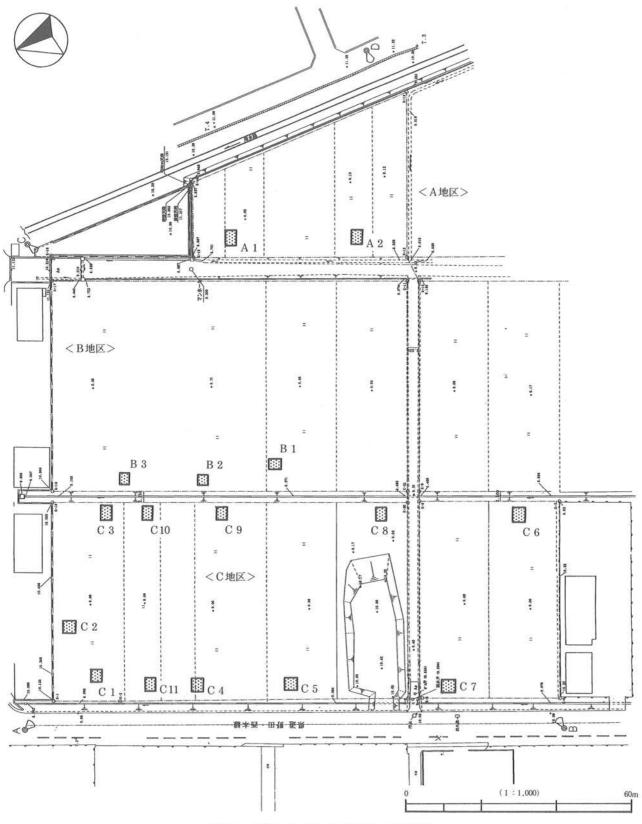
第24図 横山・中ノ谷地区の調査区と試掘坑

本日は、A地区 2 ヵ所(A - 1 • 2)、B地区 3 ヵ所(B - 1  $\sim$  3)を午前中に、また午後からはC地区に着手し、5 ヵ所(C - 1  $\sim$  5)の試掘坑を調査した。

午後から実施したC地区では、青灰色粘土層もしくはその酸化層が概して浅い深度で検出され、僅かながら遺物を伴うことが確認された。C地区とは、今回唯一水田面下に掘削が及ぶ地下式調整池が計画され

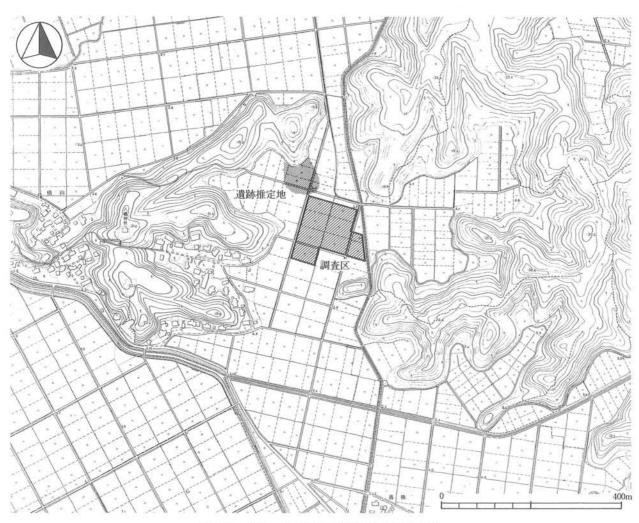
第26図 横山・中ノ谷地区旧地形と遺跡推定地

昭和39年作成の地形図により開発以前の旧地形を見ると、調査区域北西部の延長線上には、現在長嶺団地として宅地造成された一つの丘と、そこから張り出す小規模な尾根が記されており、その先端付近の沖積地は、比較的安定していた可能性が高い。横山川左岸に相当するこの地点には、現在のところ遺跡は未確認であるが、遺跡が存在する可能性が高い地点とし、今後留意したい。

今回の調査結果をまとめると、第V層の検出レベルがおおむね標高3 m前後で比較的安定し、北西部ではやや高くなり、南部ほど低くなる状況を確認することができた。また、 $C-1 \cdot 5 \cdot 8$  試掘坑のように、第V層が深く落込み、腐植層の発達した箇所では、自然流路を想定することができる。したがって、当時は、低地内を幾つかの自然流路が蛇行するような景観が想定されてくるが、概して浅いことからすれば湿地性の環境であったとすることができそうである。このほかの落ち込みとしては、小ピットやシミ状の浅いくぼみが検出されたが、明らかに古代・中世以前と判断できる遺構はない。しかし、第V層の検出レベルが高い北西部からは、若干ながら古代の土師器・須恵器が出土しており、近在に遺跡が存在する可能性が高いことを示唆している。

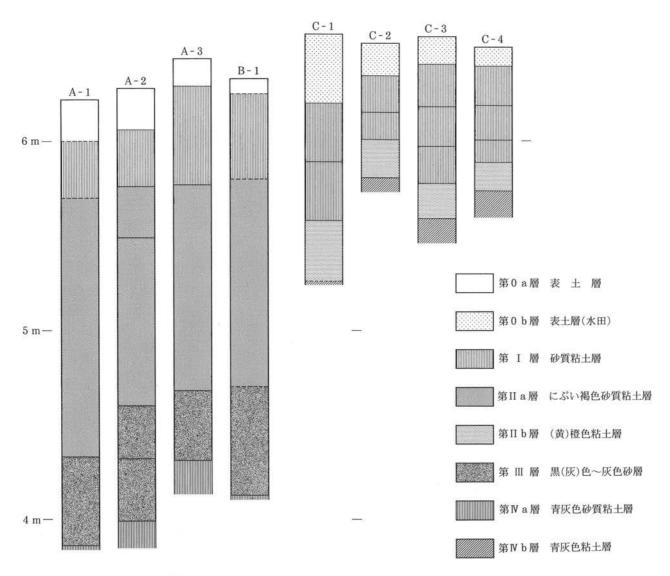
第28図 境川原遺跡確認調査基本層序柱状模式図 (S=1:20)

第0 b層は、水田耕作土層である。第 I b  $\sim$  d 層は砂質粘土層で、 b 層は暗(青)灰色、 c 層はにぶい 橙色、 d 層は褐灰色を呈する。全体の層厚は $40\sim60$ cmほどで、土地改良による盛土層と考えられる。

第II b層は、(黄)橙色の粘土層で、粘性はあるが、やや締まりがない。全体的に明色で、自然堆積層と思われる。第II b層は、粘性の強い粘土層で、青灰色を呈する。C地区における地山土層と考えらる。上面の標高は東側が低くなる傾斜がみられる。

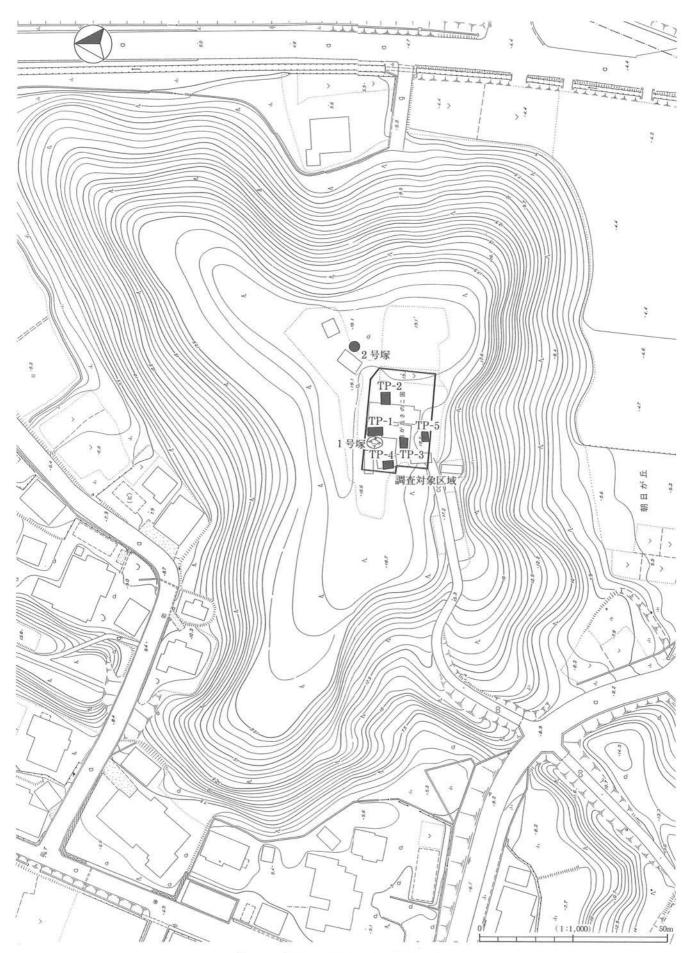
第29図 半田一ツ塚確認調査試掘坑配置図

- TP-4 事業予定範囲の外側に相当するが、縄文時代遺跡が発見されたことから、今後の設計変更等も考えられたため、立会いをしていた事業関係者からの要望により、本試掘坑を設定することとなった。しかし、本試掘坑においても、土坑やピット等と考えられる遺構が2基検出され、遺跡範囲の延長が確認された。TP-3と同様に遺物等は検出されず、遺構密度も少ない状況であったことから、遺跡の縁辺に相当する可能性が考えられる。

- TP-5 事業予定地内の南端に相当し、丘陵の平坦面が傾斜地へと変換する地点である。現表土から約21cmの深度までが、近年の造成等による撹乱層であり、深度約44cmにおいて地山土層が確認された。 遺構確認作業を行ったが、遺構や遺物等は皆無であった。地形的にも緩傾斜を呈していることから、遺跡 範囲が及んでいる可能性は低いと考えられた。

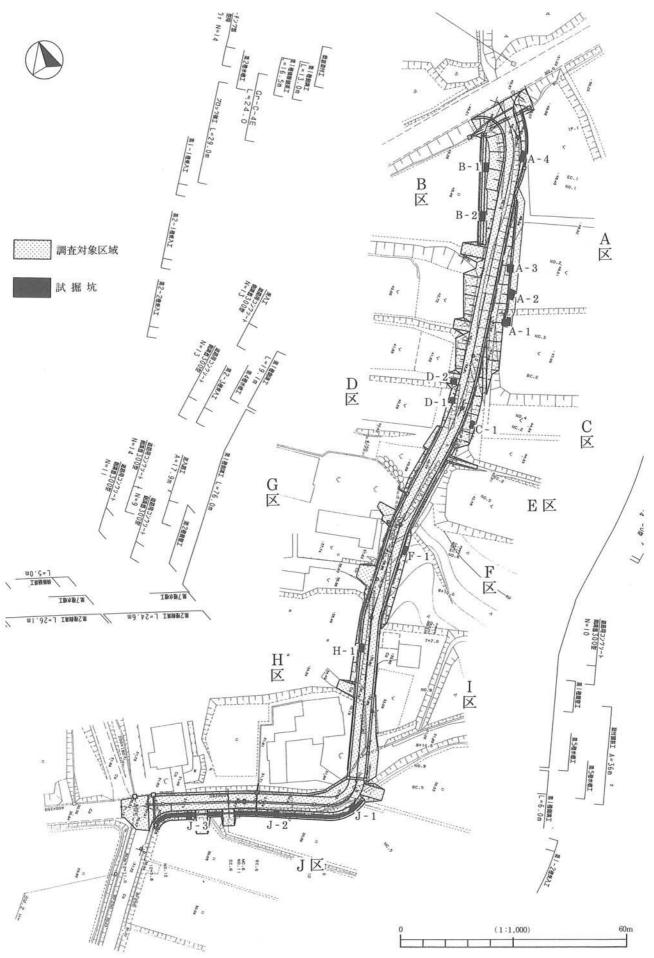
第34図 北村遺跡確認調査試掘坑配置図

B-2試掘坑 事業地北東隅から約30mの位置に設定し、幅約1.2m、延長約2.4m、面積約2.9m²を発掘した。土層の状況はおおむねB-1試掘坑と同様である。やはり遺構や遺物、遺物包含層などは確認されなかった。

C-1試掘坑 A区の1段下で畑地となっているC区に着手する。C区では、拡幅幅の狭さから、試掘坑は1ヵ所に限られた。事業地北東隅から約90mの位置に設定し、幅約1.2m、延長約2.0m、約2.4m $^{\dagger}$ を発掘した。土器片の採集位置に近いため慎重に発掘したが、地山土が検出された深度80cmほどまではほとんどが盛土層であった。地山土層上面は西側へ傾斜していた。遺物等は出土していない。

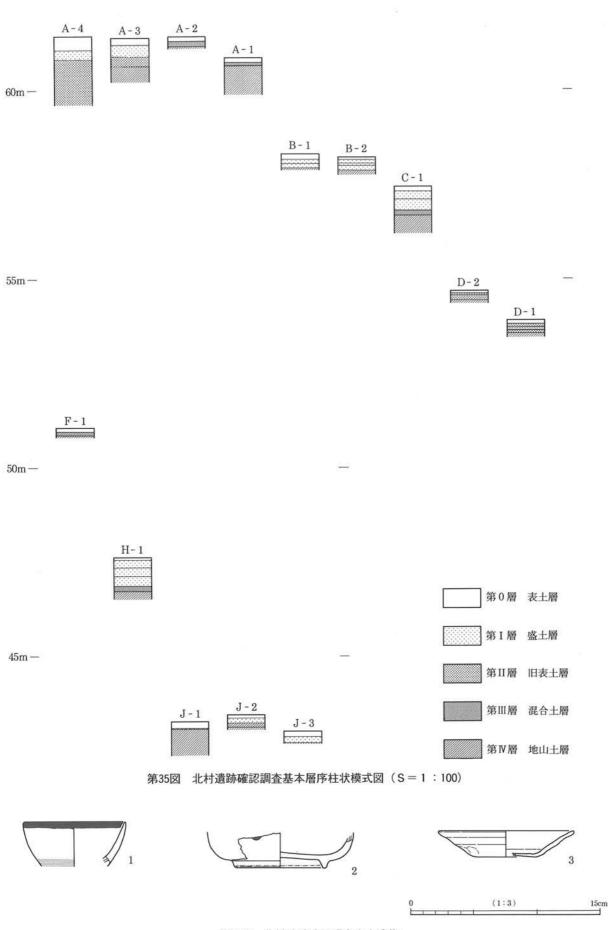
第36図 北村遺跡確認調査出土遺物

1は、磁器の小碗で、口縁部~体部の破片である。口径8.2cmと推測される。口縁部の内・外面には、 帯状に藍色の文様があり、体部下半は透明釉ではなく、錆釉が施されている。胎土は灰白色で、焼成は良 好である。製作地は肥前の可能性もあるが、判然としない。 a は、磁器の中碗で、口縁部の破片である。 体部は直線的な立ち上がりを持つ形態がうかがえる。小片であるため、図化は省略した。製作地は肥前で あろうか。 2 は、陶器の大碗と思われる体部下半~底部・高台の破片である。高台径7.4cmを計る。体部 はあまり遺存していないが、藍色の上絵による文様の一部が認められる。胎土にはやや軟質感があり、灰 白色を呈しているが、製作地を特定することはできない。焼成は良好である。

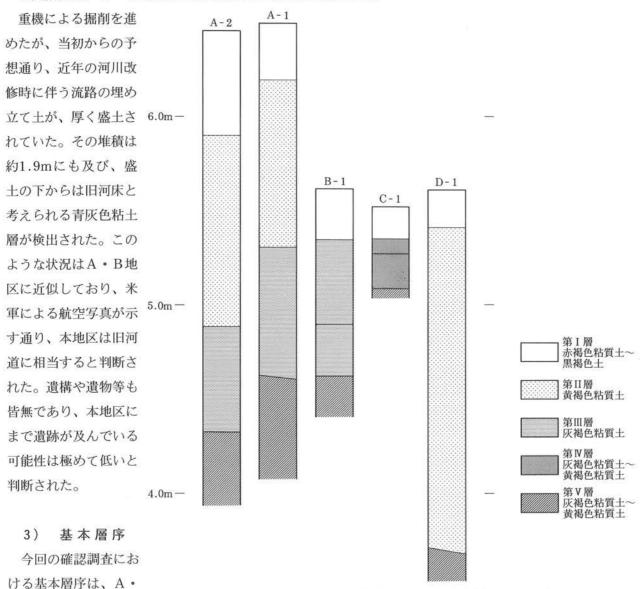
第38図 角田遺跡第2次確認調査基本層序柱状模式図(1:20)

B・D地区における旧河道の様相と、C地区における小規模な段丘地点の様相に、大きく二分できる。
