唐津市文化財調査報告書 第172集

谷口石切丁場跡

—重要遺跡確認調査概要報告書—

唐津市教育委員会

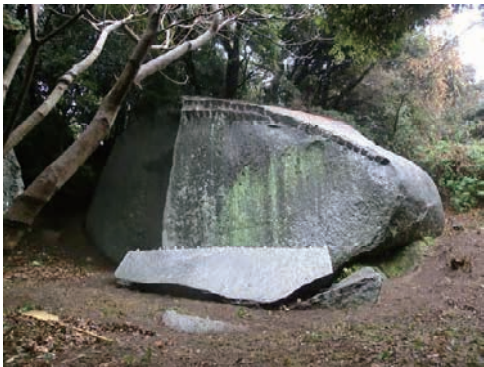
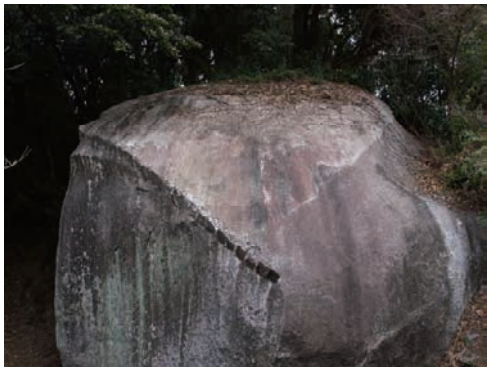
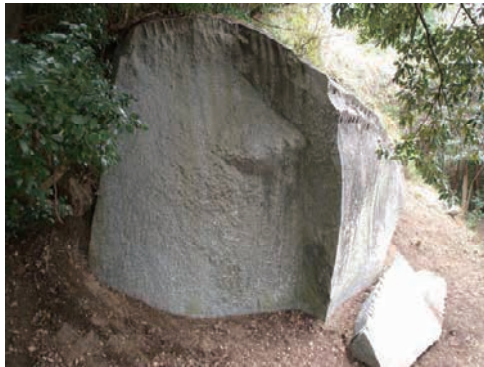
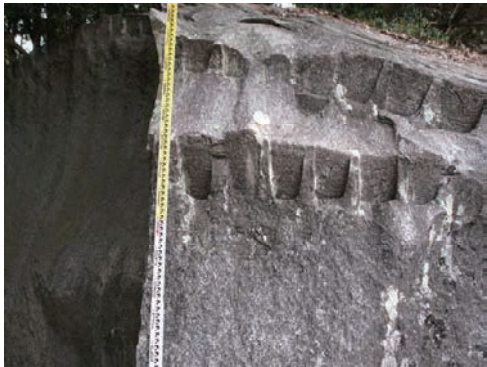
Tab.2 石材観察表

| 大きさ | 長さ 1407+ cm 幅 923+ cm 厚さ 500+ cm | |
| 矢穴 | 矢穴の形式 Aタイプ 矢穴幅 12.6 cm 矢穴深 22.5 cm 割付線 無し 調整痕 — | 備考 ・他の石材と比べ矢穴の深さが深い。深いものは25cm以上。 ・ヤバトリあり。現状で幅20cm、深さ40cm程度。 ・A-2、6と接合関係にある。 ・表面付近に白色系の花崗岩(深江花崗岩)が貫入。 |

黒田山の山中で確認された石材は分布に基づき、まとめ毎にA～D群と名称を付け、それぞれの石材にA-01、02…と番号を付け、法量や特徴及び所在位置を記載し、写真を添付した石材台帳を作成した（Tab. 2）。Tab. 2はA-01石材の部分抜き出したものである。台帳には新たに判明した特徴等も順次追加している（註2）。
