# 史跡ガランドヤ古墳

—史跡ガランドヤ古墳の保存整備に伴う調査報告書—

2010 年

日田市教育委員会

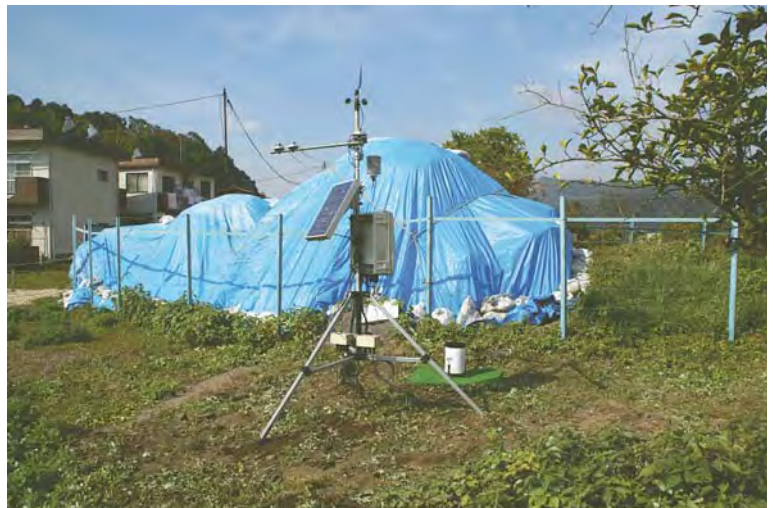
写真3 1号墳横の気象観測装置

ガランドヤ古墳を取り巻く環境を調査するために、1号墳の東側に各種センサーおよびデータロガーから構成される気象観測装置一式を設置し、2007年11月から調査地周辺の気象観測を継続的に実施した(写真3)。測定を実施した項目は外気温湿度、雨量、土壌の体積含水率(以下土壌含水率と表記する)、土壌温度、風向風速、全天日射量、紫外線量(紫外線A、B、Cすべて)、および大気圧である。

土壌含水率および土壌温度に関しては、それぞれ6セットのセンサーを用意し、3セットを玄室床面に、残りの3セットを石室周辺の土中へ埋設して石室内外の土壌含水率および土壌温度の測定をおこなった。すべての測定は15分間隔とした。なお、雨量計は当初設置した機材に不具合が生じたため、修理した後データの収集は2008年1月下旬からおこなった。

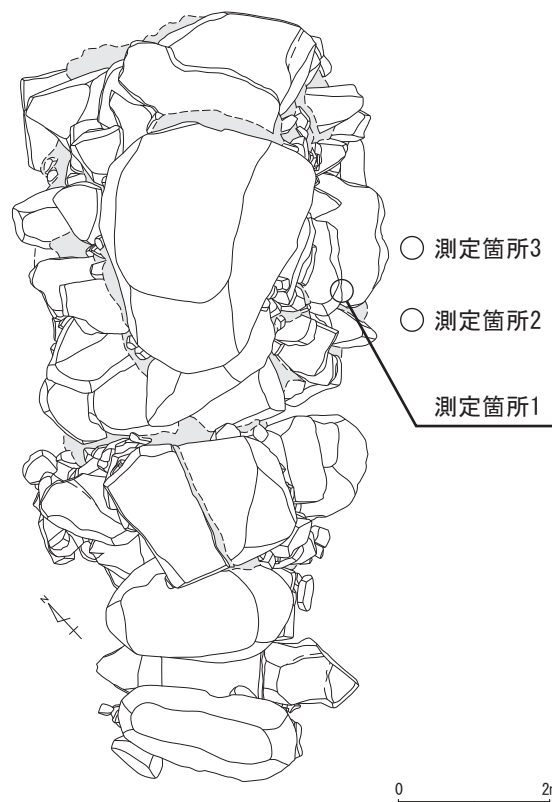
第 37 図 マトリックポテンシャル測定箇所

マトリックポテンシャルの測定は第 37 図に示した 3 箇所にしておこなった。測定箇所 1 は側壁石材の間で、もっとも石室に近い箇所である。測定箇所 2 と 3 は 1 と比較して石室から離れており、側壁の外側からおよそ 50 cm 離れた箇所である。いずれの測定箇所も深さ 30 cm ほどの箇所にセンサーを埋設した。センサー埋設以前はいずれの測定箇所もビニールシートに覆われていたが、測定箇所 2 のみ測定開始翌日にビニールシートを除去して、地表からの土中水の蒸発を可能とした。測定は 2009 年 3 月 14 日から 2009 年 6 月 2 日まで 15 分間隔で実施した。測定に供したセンサーは Decagon 社製、水ポテンシャルセンサー MPS-1 である。

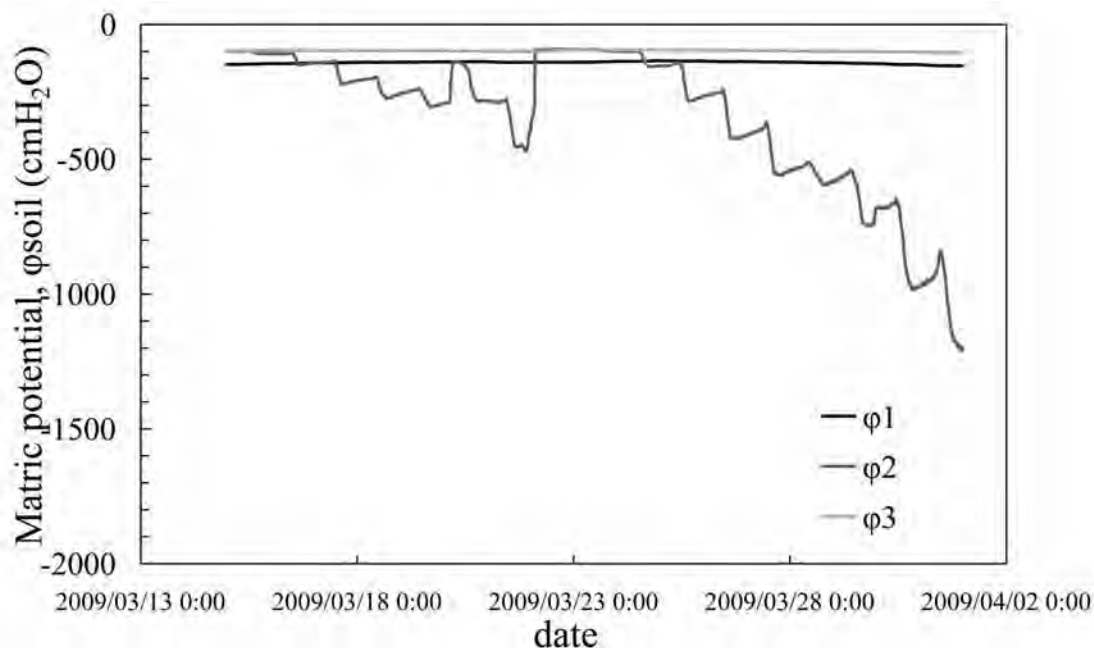
第 44 図 1 号墳周辺土壌マトリックポテンシャル

1号墳石室周辺土壌においてマトリックポテンシャルの測定をおこなった結果を第 44 図に示す。測定は 2009 年 3 月 14 日から 2009 年 6 月 2 日まで実施したが、測定結果では降雨と乾燥に伴って同様の変動を繰り返したため、第 44 図には測定開始時からおよそ半月分の測定結果を示した。第 44 図に示した結果から、測定開始時におけるマトリックポテンシャルは、いずれの測定箇所においても絶対値として小さな値を示しており、含水率が高い状態にあることが認められた。ビニールシートに覆われた測定箇所 1 と 3 については、測定期間を通して両測定箇所ともに値の変動が認められないものの、測定箇所 3 と比較して測定箇所 1 ではマトリックポテンシャルが小さな値（すなわち絶対値として大きな値）を示し続けた。

石室からの距離がほぼ同じである測定箇所 2 と 3 を比較すると、測定開始時はマトリックポテンシャルに有意な差異は認められなかった。しかし測定箇所 2 においてビニールシートを除去した後では、1 日の中でマトリックポテンシャルの大きな変動が認められた。すなわち、測定を開始した 3 月の降雨が観測されない日では、8 時頃から 15 時頃にかけてマトリックポテンシャルが急激に減少し、その後翌朝の 8 時頃にかけてわずかずつ増加する傾向が認められた。また降雨時にはマトリックポテンシャルが急増して、測定開始時における値まで回復する傾向が認められた。

次にビニールシートの有無による土中水のマトリックポテンシャルの差異について検討をおこなう。先述の通り、地表面をビニールシートに覆われた測定開始時では測定箇所2と3の間に有意な差異は認められなかった。これは地表からの蒸発が生じない状態においては、土中水の蒸発は石室内空気と接する箇所でのみ生じており、石室からの距離がほぼ等しいこれらの測定箇所間では、土中水のポテンシャルは等価であるためと推察される。測定箇所2においてビニールシートを除去した後は、地表からの蒸発が可能となるため、日中は土の乾燥が進行して、マトリックポテンシャルは減少したものと推察される。また夜間は大気への熱放射により地表の温度は低下する。したがって、地温勾配は下向きに温度が高くなる。4-2で述べた通り、土中の液状水や水蒸気は温度の高いところから低いところへ向けて移動するため、夜間では下方から地表へと水が移動するものと推察される。第44図に示したように、日中地表からの蒸発によって減少したマトリックポテンシャルが、夜間にわずかながら増加したのは、地表付近の温度勾配による水移動によるものと推察される。

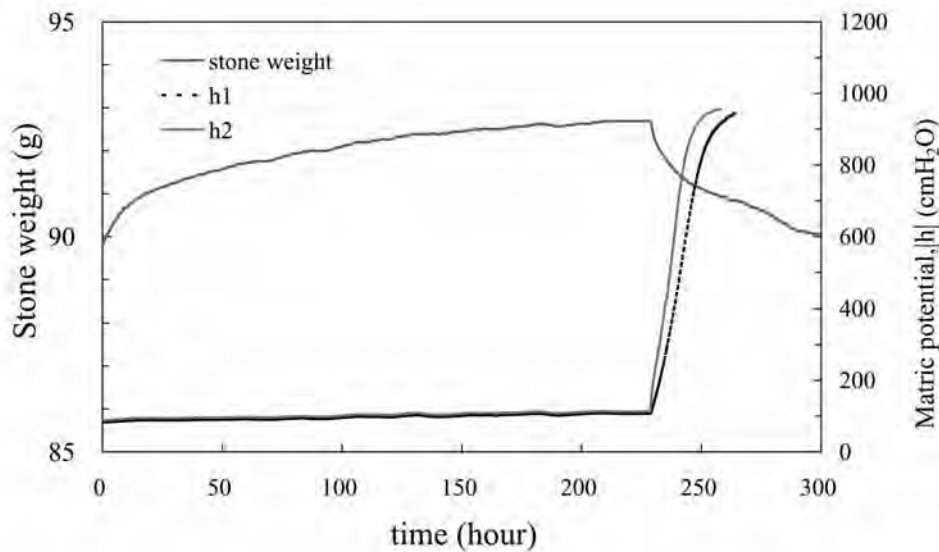
第 48 図 マトリックポテンシャルと石材重量

実際には飽和していたものと考えられる。シール容器にて密閉された土は上面からの蒸発が抑制されるため、隣接する密閉された空間へのみ蒸発が可能な状況であり、非常に緩やかに乾燥が進行したものと推察される。そして土中水が蒸発するため、大谷石が置かれた空間では実験開始後間もなく湿度は飽和に達し、これを維持したものと推察される。第 48 図に示した結果から、土表面が密閉された状態では、石材重量はわずかず増加し続けたことが認められた。ここで使用した大谷石は多孔質の凝灰岩であるため、水蒸気を吸収したことにより重量が増加したものと推察される。次に実験開始後およそ 230 時間後に土表面のみシール容器の蓋を取り除き、表面からの蒸発が可能な状態とすると、マトリックポテンシャルの値は急激に減少（すなわち絶対値は急増）した。なお、ここで用いたテンシオメータの測定限界はおよそ  $-1000 \text{ cmH}_2\text{O}$  程度なので、図中およそ 260 時間を経過した時点で測定限界に達したため、測定を中断した。また蓋を取り除いた際に相対湿度は急激に減少し、その後穏やかに減少した。蓋を取り除いたことで、土表面からの蒸発が可能となったため、土の乾燥が急激に進行して、土中水からの蒸発が抑制されたためと考えられる。

以上の結果から、石室内空気の水蒸気は石室周辺の土中水の蒸発によるものであり、ガランドヤ古墳の石室周辺がブルーシートに覆われて、土表面から土中水が蒸発できないために、石室内空気の湿度はほぼ飽和状態にあるものと考えられる。
