永山城跡Ⅲ

— 2・3次調査 —

2015年

日田市教育委員会

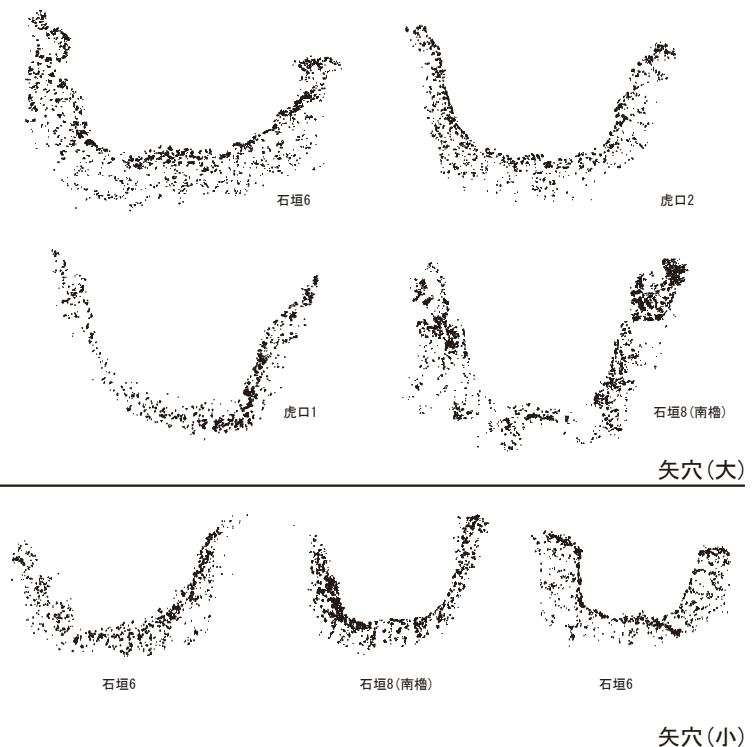
第2図 矢穴分類 (1/4)

永山城跡の調査についての詳細は、『永山城跡Ⅱ』に詳しく述べていることから、ここでは、市内遺跡等調査事業の重要遺跡確認調査として実施した、2次・3次調査について簡単に述べる。2次調査は、主に本丸跡を中心に調査を行い、礎石建物跡や門跡が確認された。また、石垣の測量や矢穴の調査等を実施している。矢穴に関しては、大きく「大（5～7cm）」・「小（5cm未満）」の2つのサイズに分けられ、石材の大きさによりクサビ（矢）が使い分けられていたことが伺われる。同様の使い分けは、豊臣秀吉の朝鮮出兵の際に築かれた「倭城」にも見られるが寛永期以降の改築段階を示すものである可能性も有し、今後の調査課題である。3次調査では、天守跡や堀跡・曲輪の調査を行った。天守跡では新たな石垣が確認され、堀跡では、新たな石積みの発見や堀の形状・深さが判明した。

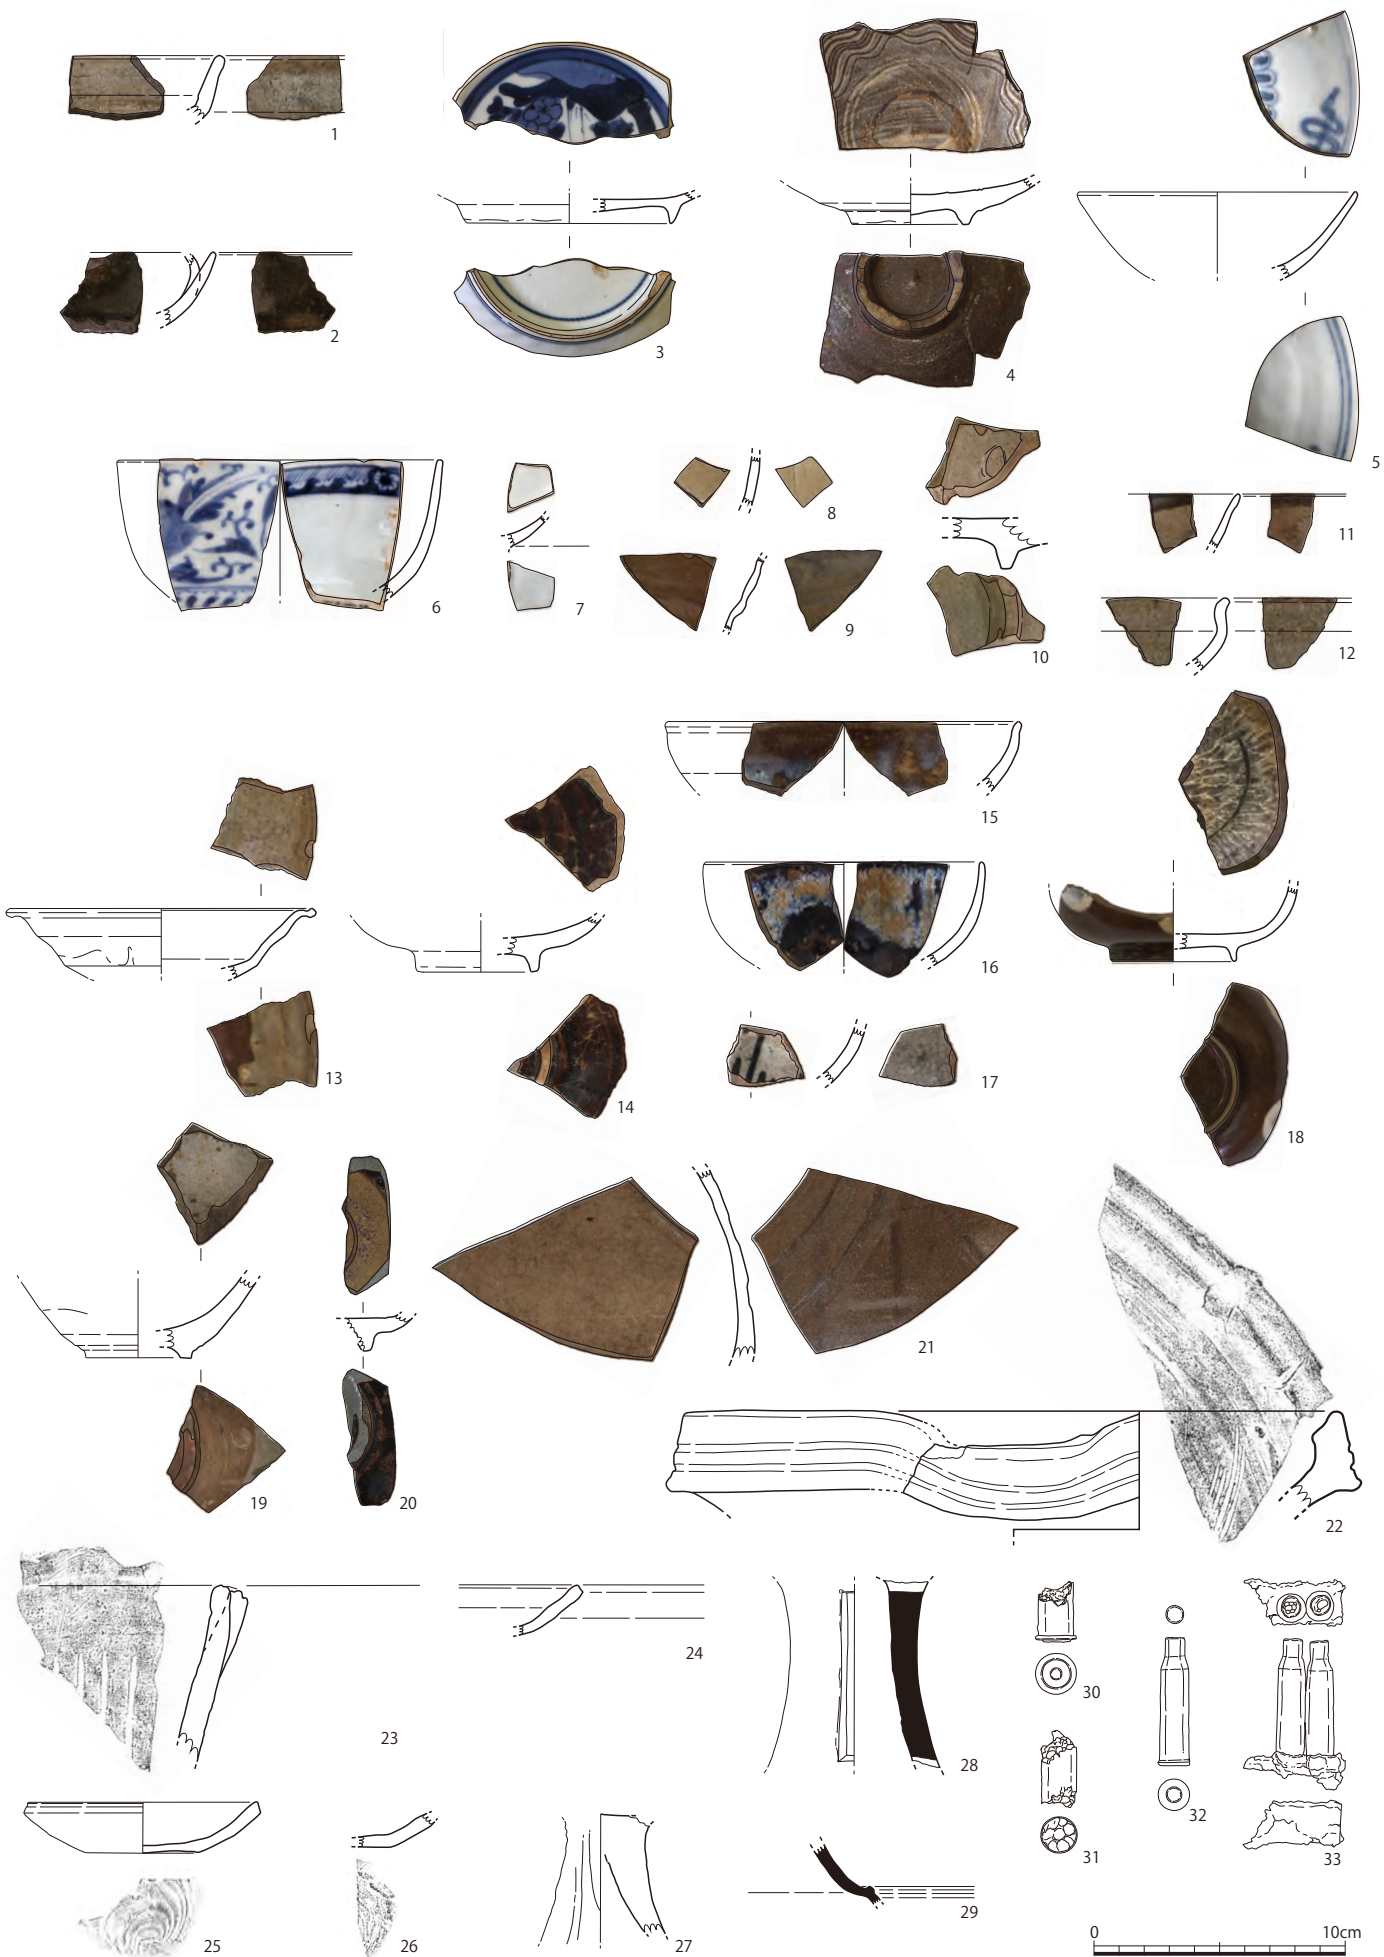
第14图 出土遺物実測図1 (1/3)

国産陶器に関しては、肥前産陶器の胎土目積み段階（1590～1610年代）及び砂目積み段階（1610～1630年代）に帰属する遺物を主体とする。他の国産陶器に関しては、丹波産焼締陶器播鉢や備前産焼締陶器播鉢が出土しており、丹波焼の播鉢に関しては16世紀末～17世紀初頭、備前焼に関しては斜行播り目が入る1570年代以降の製品である。国産磁器は、肥前産磁器で構成され、こちらは17世紀中頃のものまでを含む。貿易陶磁器に関しては、明代の景德鎮系青花及び朝鮮産陶器によって構成される。

1は唐津系陶器の盤或いは大皿である。藁灰釉を施し若干青みを帯びた発色をしている。17世紀初頭のものであろう。2は胎土目段階の土灰釉が施された唐津焼の皿で、口縁部には「なぶり縁装飾」が施されている。3は明代の景德鎮系青花皿である。高台内にはカンナ削り痕が観察され、16世紀末～17世紀初頭の製品である。4は唐津系陶器刷毛目皿である。見込み部分に彫り込みで二重圏線を施し、その内側及び高台に砂目積み痕跡が確認される。高台内にも釉薬が施されている。5は肥前産磁器染付皿で、内底面に菊花文、その周縁に宝文が施されるものと考えられる。17世紀中頃の製品であると考えられる。6は南櫓北面の大手虎口整地層内から検出されたもので、17世紀後半に比定される遺物である。この時期に大手口の構造が改変された可能性を示唆する重要な遺物である。7・8は共に近代の遺物で、大手口にこの時期に手が加えられた事を示す遺物である。9は朝鮮産雑釉陶器碗で、一般的に「ととや」茶碗と呼ばれる形のものである。16世紀末頃の製品である。10は朝鮮産磁器白磁皿であると考えられるが、佐賀県武雄市に所在する内野山北窯の上質の中手皿である可能性がある。いずれにしても、17世紀前半の製作年代が考えられる。重ね積み時の目跡が、見込み部分及び高台畳付部分に確認される。高台内底面が外面よりも一段深く削り出されているのが特徴である。11は胎土目積み段階の唐津系陶器碗である。口唇部に鉄釉を施し、「皮鯨手」と呼ばれる意匠が施されている。12は天目茶碗の形を呈した唐津系陶器碗の口縁部である。藁灰釉を施している。16世紀末から17世紀初頭の製品である。13は砂目積み段階の唐津系陶器溝縁皿である。

14は胎土目積み段階の土灰釉が施された唐津系陶器碗である。高台内まで施釉が成されている。15は唐津系陶器皿である。土灰釉に藁灰釉が白濁して発色している。胎土目積み段階の製品と考えられる。16は上野焼系陶器碗である。器面には、鉄釉の上に藁灰釉が施され上野系独特の青く発色をしている。17世紀初頭の製品であると考えられる。碗の内側には、灰降りが付着している。17は胎土目積み段階の唐津系陶器の皿或いは向付となる、いわゆる絵唐津製品である。18は肥前産陶器碗で、18世紀前半の製品である。19は胎土目積み段階の唐津系陶器碗で、高台は碁笥底に近い形状を呈する。20は唐津系陶器碗の高台部分の破片である。内外面及び高台内まで鉄釉が施されており、見込みには「蛇ノ目釉ハギ」が施されている。17世紀後半の製品であると考えられる。21は唐津系陶器壺の肩部の破片で、器面には彫り込み装飾が施されており、かなり上手の製品である。22は備前産焼締陶器播鉢であり、播り目が斜めに入っており、いわゆる「交差播目」が確認される1570年代以降の製品である。23は丹波焼の播鉢で、17世紀初頭の製品である。24～26は土師質土器の皿である。口縁部に面取りが施されており、26には灯明芯痕が確認される。

27～29は永山城跡内に点在する横穴墓群の時期に帰属するものと考えられる古墳時代の遺物である。27は土師器の器高坏の脚部の破片である。断面観察において、坏部と脚部との接合痕跡が確認される。器面調整としては、外面に縦方向のヘラによる面取り調整、内面には回転ヘラケズリ調整が施されている。28は、須恵器高坏脚部の透かし部分の破片である。29も須恵器高坏脚部の破片である。

出土遺物は、少量であったが、胎土目積み段階(1590～1610年代)及び砂目積み段階(1610～1630年代)の唐津焼・丹波焼等の播鉢等の国産陶器(第5図22～23)及び高台内にカナナ削り痕が明瞭に確認される青花・朝鮮系陶磁器等の貿易陶磁器(第14図3・8)に代表される17世紀前半を主体とする遺物群と、20世紀以降の遺物群の大きく2群に大別できる遺物組成が認識された。17世紀前半代の遺物群に関しては、茶陶然とした遺物が多いことが指摘される。また、瓦の出土は確認しておらず、本丸にも瓦を使用した建造物は存在していた可能性が高い。

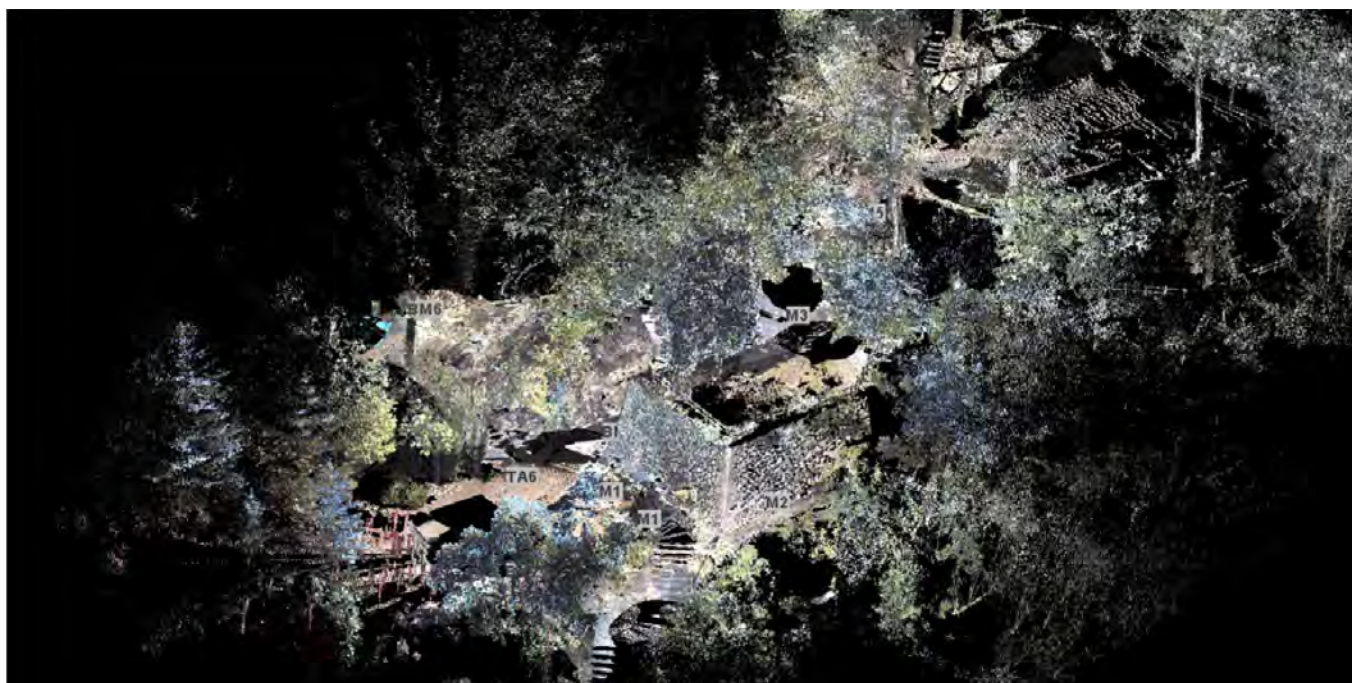
第18図 合成されたスキャンデータ 1

また、活用面においても3次元データから樹木等の不要なデータを削除整理することにより、往時の城郭遺構の状態に近づけてイメージする事を可能とする（第18図参照）。

石垣及び調査区の3次元計測においては、明大工業株式会社の全面的な協力を得て、座標確認後に地上型3Dレーザー・スキャナーを用いておこなった。測量区ごとの計測データは、専用の解析ソフトを使用して、あらかじめ取得したタイポイントと観測した座標等を用いて合成をおこなった(第18・19図参照)。

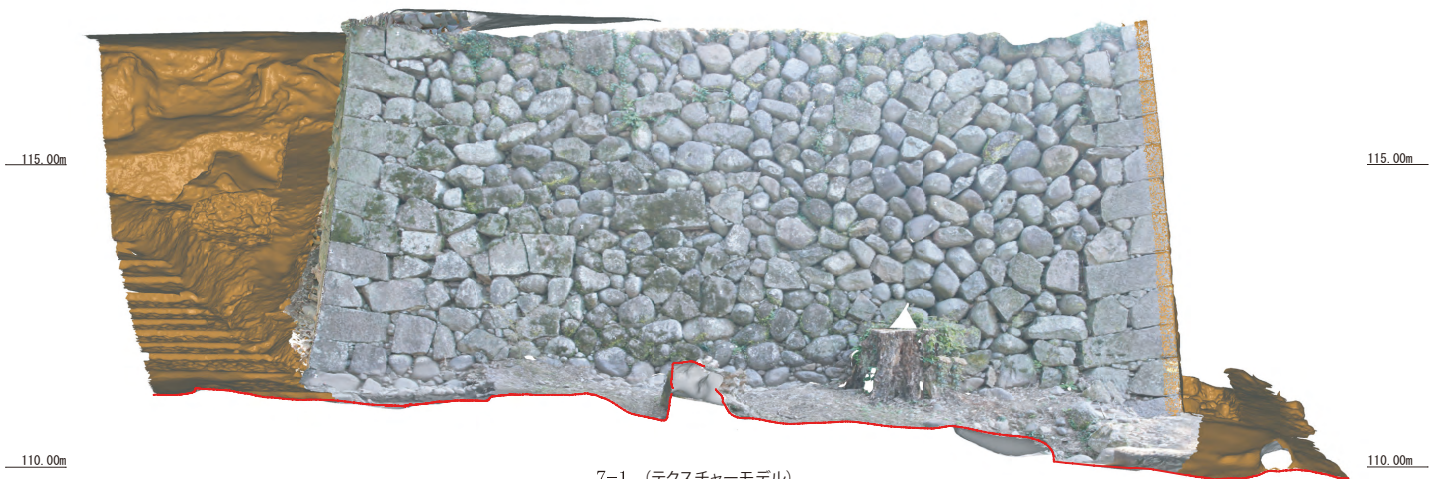
第20図 高石垣3Dデータ

レーザー・スキャナーを用いた3次元計測に関しては、レーザーが当たった表面((Surface))のみの測量であり(第20図上段参照)、本丸大手口の南櫓のサーフェス・モデル(第20図中段参照)を見ると理解しやすいが、微細な3角形や4角形あるいは5角形を連続させて物体の「表面」を表現するポリゴン・データ(或いはティン・データ)によって構成されている。この図に関しては、櫓石垣上面を3D測量していない段階である。

座標軸を用いたデータの合成後、レーザー計測したデータをもとにサーフェスモデルを作製し(第20図中段参照)、対象物或いは地点を撮影した「写真」及び「写真測量で得られたオルソ写真」を、このモデルとマッチングさせて、テクスチャー・マッピングをおこない、テクスチャーモデルを作製した(第20図下段参照)。

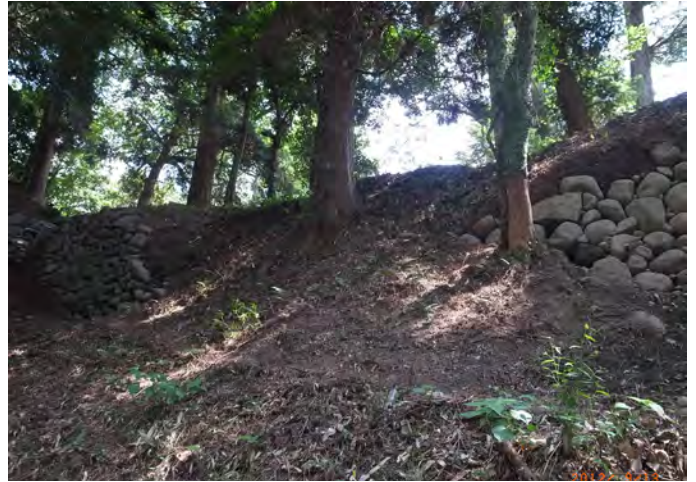
2. 本丸跡北石垣 (番号 3) 検出状況② (北から)

また、石垣3に関しては中央部に「破城」らしき痕跡が見受けられる(写真図版4-2参照)。今後、これが江戸期或るは明治期の破城痕跡であるか、または倒壊痕跡であるのかを確かめる必要がある。
