平成 29 年度（2017 年度）

日田市埋蔵文化財年報

城下町遺跡（国指定重要文化財 草野家住宅：店舗部）

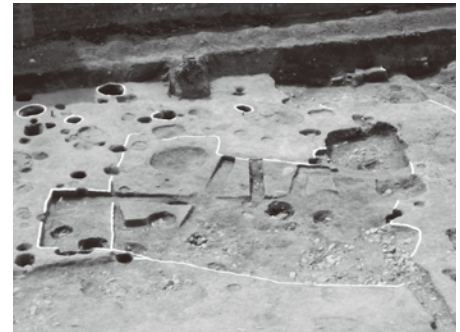
1号竪穴建物 (北から)

竪穴建物は、調査区中央付近から南東側で検出されている。1号竪穴建物は約5.0m×6.0mの長方形を呈し、2本柱と想定され、屋内土坑を持つものの、炉とみられる痕跡は確認されなかった。

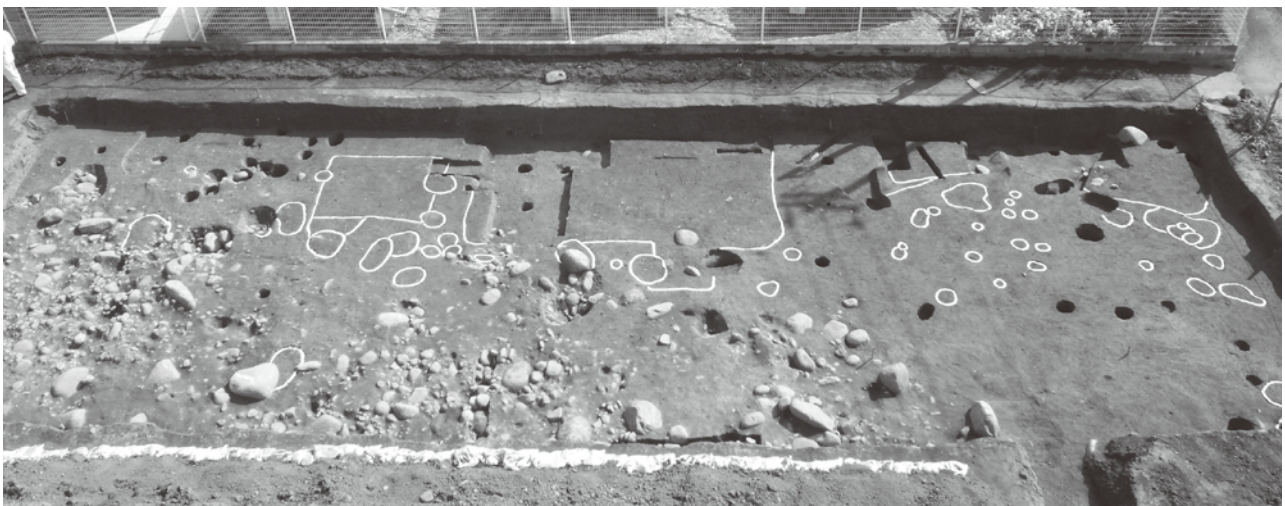
調査区全体 (西から)

なお、調査区の南東側で弥生時代以降の遺構と遺物が認められたが、礫層が表れている北西側では遺構がみられなかった。

主な遺構としては、弥生時代後期と古墳時代後期の竪穴建物が5軒認められ、それらのほかに複数のピットを検出した。

調査の結果、複数が切り合う状況で検出された竪穴建物は、調査区南東側に片寄るように認められ、確認調査の結果を含めて、ここが居住区域の西端と見て取れるとともに、居住区域は調査区よりさらに南東方面に展開していることが判った。

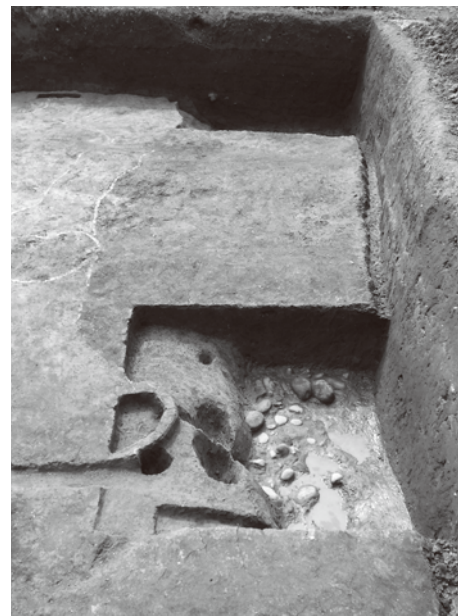
溝状遺構発掘状況 (南から)

調査の結果、現地表面下60cm～120cm下から黄褐色土の自然堆積層に掘り込まれた溝状遺構2条とピットが多数検出された。

これらの遺構の時期は、出土遺物から7～8世紀頃と考えられる。

また、調査地とその南方向にある微高地との境界を示すように溝が巡っており、溝の南側のみ柱穴が並ぶ事から、この溝状遺構は敷地区画境界を示す何らかの施設であったものと考えられる。

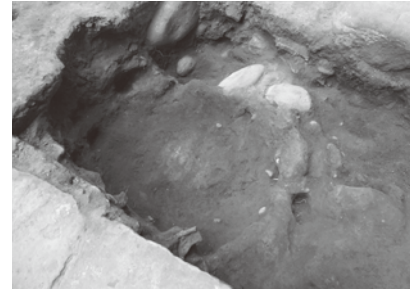
店舗部カマド発掘状況（南東より）

調査では、上屋解体後、基礎の写真撮影と現況測量を実施した。合わせて、上屋解体時に煙出しの痕跡が見つかったことで、カマドの存在が想定されたことから、その真下にあたる店舗部南西側の土間部分にトレンチを設定し、カマドの有無の確認を行った。その結果、埋土中より焼土のほか、石材が出土したことから、カマドが存在し、石材はその破壊に伴い埋められたものと判断した。さらに掘り下げを進め、カマドの下部を確認、床面まで検出を行った。このカマドの床面レベルは店舗部の土間レベルより低く、仏間部の基礎レベルと近いことから、このカマドは当初、仏間部建築時（18世紀前半）に作られたものと想定される。また、カマドの使用が終了した時期は明確ではないが、埋土中よりガラス瓶が出土していることから、明治時代以降と思われる。

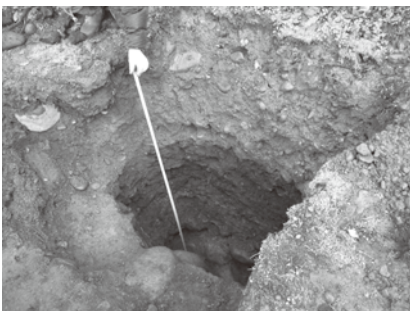
Aトレンチ土層（南から）

調査は、公園広場の（明治期のものとされる堀石垣の天端にあたる）白壁沿いに現存する桜の周辺を対象にトレンチを9箇所設定し実施した。調査では、重機または人力にて、埋土の状況を確認しつつ可能な限り掘り下げたが、いずれのトレンチでも城に関する遺構は確認されなかった。遺物は、同丘陵に存在する横穴墓に伴うものと思われる土師器や須恵器のほかに、陶磁器片や棧瓦片、ガラス板片、ビール瓶等がみられた。

今回の調査により確認できた地層（埋土層）は、出土遺物やその出土状況などから、おおむね近代以降、おそらくは日田県知事官舎廃止後（日田県廃止は明治4年）に建築された裁判所や、その後の公園造成時に伴う可能性が高いと考えられた。

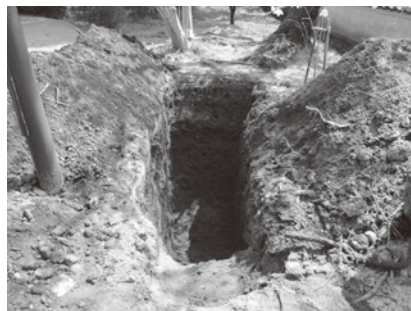
Bトレンチ土層（西から）

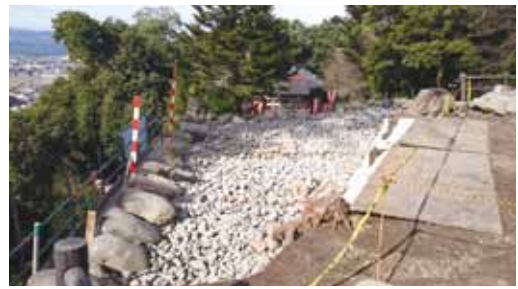
1工区グリ石列施工状況

仮設道の設置は7月末に終了し、その後、足場の設置、解体範囲の検討、解体石材の番付け等を経て、11月初旬以降、天守跡の一部である石垣2（以下、2工区）より取合せ部の解体、背面掘削を行い、順次、裏込め施工・石積みを実施した。また大手石垣の一部である石垣9・10（以下、1工区）は、12月中旬より取合せ部の解体を開始、1月下旬以降、裏込め施工・石積みを行った。なお、石積み作業は、平成30年4月までの予定で、その後、天端盛土の施工及び仮設道等の撤去、撤去を行った支障物の復元等を行うこととした。なお、石垣の崩落によって倒壊した月隈神社の鳥居と石灯笼についても、今後修復に取り組んでいくこととしている。

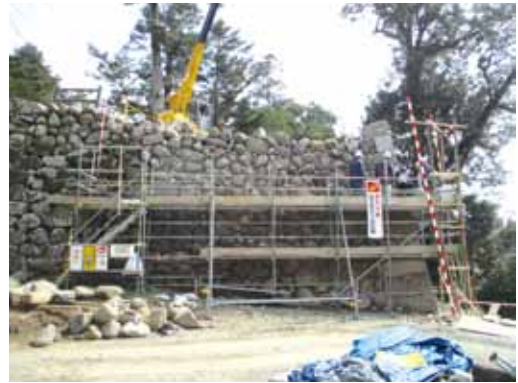
1工区石積み状況

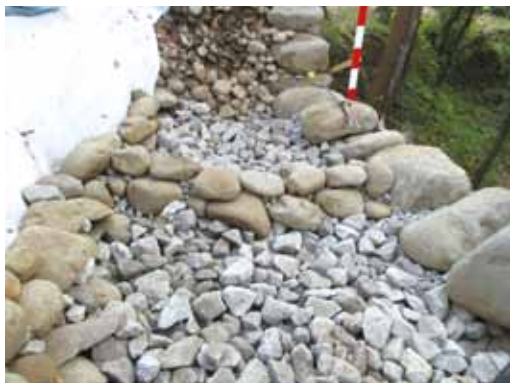
2工区グリ石列施工状況

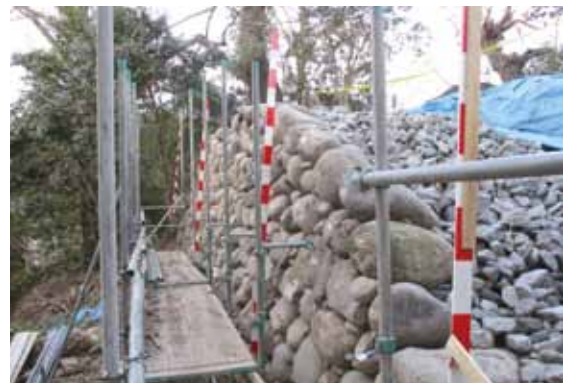
2工区石積み状況

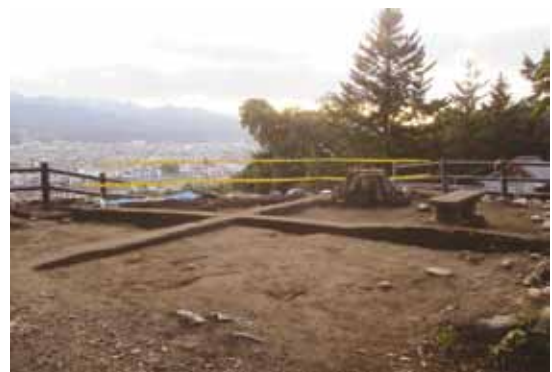
1工区発掘調査状況

石垣8・9・10で囲まれた天端全面を対象とし、平面的な遺構の有無の確認を行うとともに、背面掘削に伴い背面盛土の土層確認も行った。平面的な調査では、土層を1層ずつ除去しながら遺構の有無を確認したが、石垣8・9・10はいずれも複数回の積み直し痕跡が石垣表面の観察からうかがえることから遺構残存の可能性は低いと推察され、実際に城としての遺構は確認できなかった。背面掘削に伴う土層確認では、石垣10と平行方向の背面盛土とグリ石の境目の一部で大きめのグリ石が並べられている「裏留め石」の列が見られた。背面盛土は、ほぼ全体が灰土からなり、人為的に盛ったものではあるが搗き固めた様子は見られず、全体的に土に締まりがないため、急斜面側の特に脆弱な部分にのみ補強として「裏留め石」が施工された可能性が考えられる。

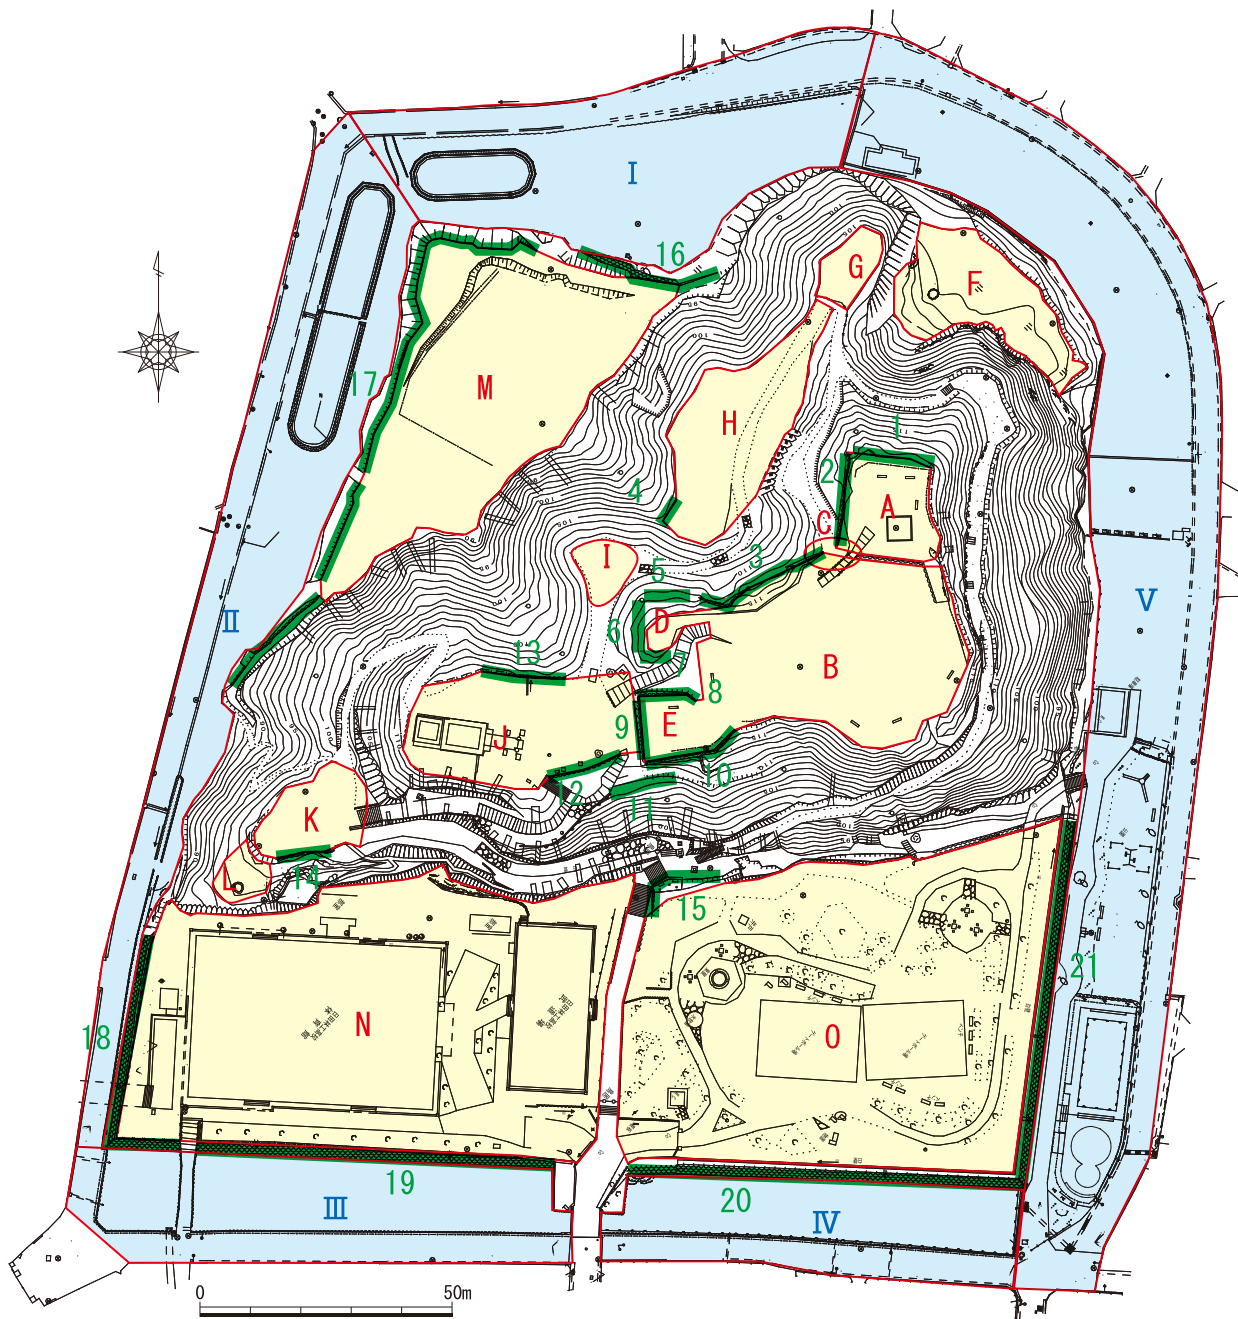
永山城跡施設名称図 (1/1500)

※永山城にかかる施設の詳細及び名称については、上記位置図及び凡例表に統一して表現するものとし、以下の報告文中及び図中の標記もこれに基づくものとする。

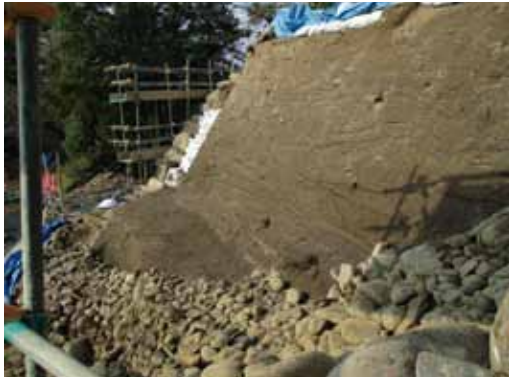
1工区背面盛土とグリ石（石垣10側から）

1・2工区とも築石には控えの長い川原石を選択して使用しており、これまでの想定よりも丁寧な石積みが施されていることがわかった。しかしグリ石は全体的に小さな玉石が多いためその役割を十分に果たせず、またグリ石の間に樹根や土が入り込んで石垣の機能が劣化していたところに、北東方向の強い揺れを受けたことから、今回崩落したものと考えられる。

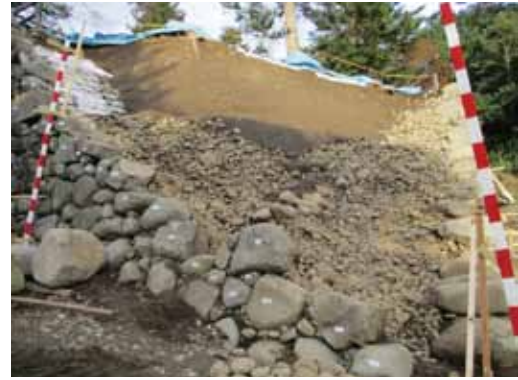
1工区石垣10に平行する裏留め石

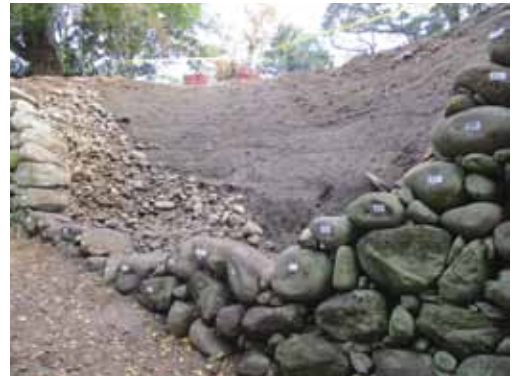
2工区背面盛土とグリ石

背面掘削に伴う背面盛土の土層確認を行った。背面は1工区と同様に全体が灰土からなる締まりの無い盛土であるが、天端から2/3ほどの高さで凝灰岩の岩盤が掘削範囲内で露出し、この岩盤より上の背面盛土とグリ石の境目では1工区のものよりしっかりと積まれた「裏留め石」列が確認され、石垣を積むにあたり、岩盤をうまく利用している様子が見えかけた。

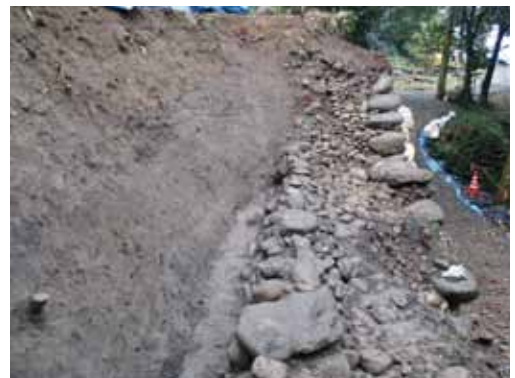
2工区「裏留め石」検出状況

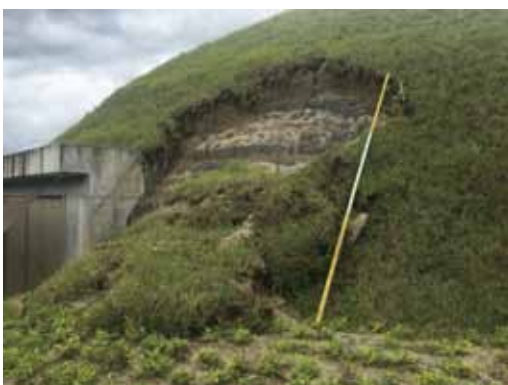
墳丘盛土流失状況

流失した盛土は、墳丘南側に設けられた保護施設入り口に向かって右上方部分で、流失規模は高さ・幅とも約3mである。復旧工事では、盛土の埋め戻し及び植栽を実施した。
