第3節 沿革と史料

第3項 徳源院伽藍の変遷

第3章 史跡の本質的価値

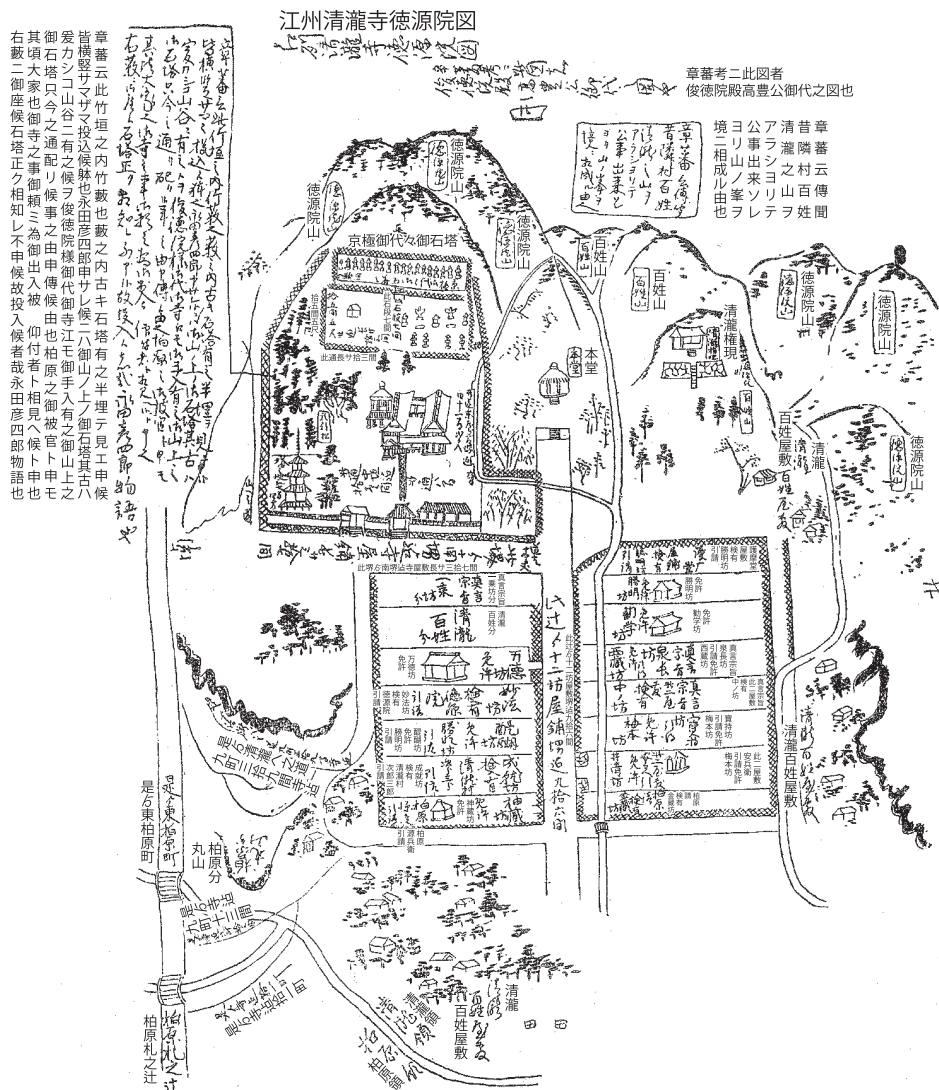
〔図2-19〕「清瀧寺徳源院図」（大正中頃～昭和8年〔1933年〕頃作成と推定される^{※2}）

墨絵あるいは線画の絵図である。元は『清瀧雑記』に掲載されたものとされるが、原本の所在は不明で、『滋賀縣史蹟調査報告』第5冊に掲載のものは、肥後氏が描き写したものである。

この絵図では、清瀧寺とその周辺のほぼ同じ範囲が同一の構図で描かれるが、本堂・寺域の塀や門・建物や庭園等境内の様子・十二坊・記される地名・村の様子等に相違がみられ、墓所の様子も異なる。

『滋賀縣史蹟調査報告』第5冊では、「同書（註：『清瀧雑記』）に載せた清瀧寺の図を予（註：肥後和男氏）が写したものであるが、この図は『章蕃考二此圖者俊徳院殿高豊公御代之圖也』と註記せるもので当時復興の状を示すものである」としている。なお、中川治美氏は他の「清瀧村及び清瀧寺境内図」および「清瀧村古図」の2つに描かれていない道と橋に着目し、この橋を現在の清瀧橋として「清瀧橋の開設された大正時代中頃以降から肥後和男によって掲載された昭和8年（1933年）までの間に描かれた絵図」と考察している^{※1}。

これら絵図に関する論考では、「徳源院は（中略）清瀧寺を復元整理したものではなく、自らの讃岐丸亀藩に連なる京極家の菩提寺を再建整備したと捉えられる」とする指摘や（中川2011年、参考文献13）、「特に墓所に対する高次・忠高と高和・高豊による二つの整備は（中略）本貫地への思いとともに、京極家における自らの正当性を視覚的に示す」意図があったと推定している（中川2013年、参考文献15）。また、「清瀧寺徳源院図」に描かれている道と橋に着目し、この橋を現在の清瀧橋として「清瀧橋の開設された大正時代中頃以降から肥後和男によって掲載された昭和8年までの間に描かれた絵図」と考察している（中川2021年、参考文献22）。

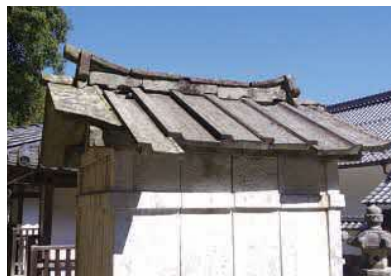
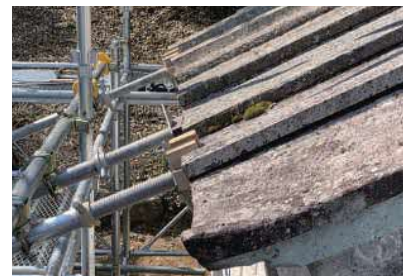
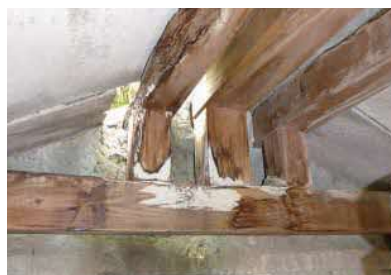
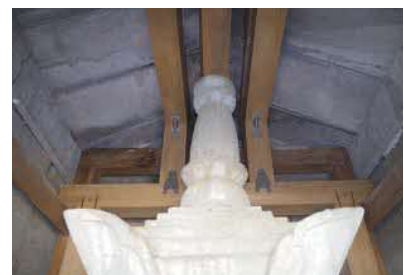
京極高次の石廟は、経年劣化により石材の緩みやずれなどが進行したため、令和元年度（2019年度）に「史跡清滝寺京極家墓所保存修理事業（調査・測量、屋根矯正、木製軸組補強、鋼鉄足場設置などの応急修理）」を行った。

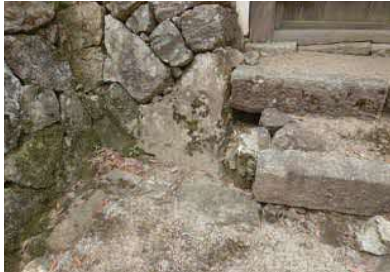
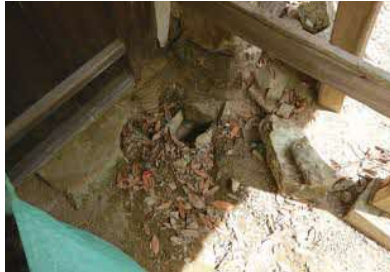
指定地域内の雨水排水は、門の南より墓所外の水路へ流出している。

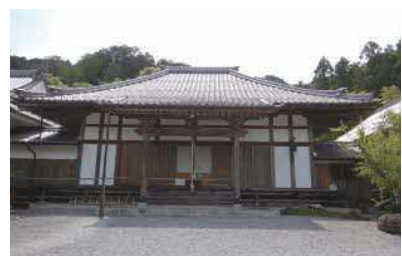
[写真 3-52] 徳源院本堂

・徳源院本堂は、北に庫裏、南に位牌堂が隣接し、廊下で接続している。現在の本堂は平成14年（2002年）に庫裏とともに改修された。改修の際には鬼瓦から文政11年（1828年）の年号が確認された。寄棟造で正面に御向拝を有し、旧本堂の向拝柱や木鼻、墓股などの意匠を踏襲している。漆喰真壁で正面は格子戸とし、その両脇は舞良戸としている。本尊聖観世音立像は、恵心僧都御作、不動明王は智證大師御作、毘沙門天は運慶御作と伝えられ、御三体を厨子に納めている。
