市川市北下遺跡瓦窯跡 発掘調査概報

平成 20 年 4 月
財団法人 千葉県教育振興財団

- 本書は、千葉県市川市国分五丁目946-1ほかに所在する北下遺跡(遺跡コード203-007)で調査された瓦窯跡の発掘調査概報である。
- 本事業は、平成16年度に東京外かく環状道路(市川区間)建設事業に先立って財団法人千葉県教育振興財団が実施した発掘調査で検出された瓦窯跡の整理作業で、千葉県教育委員会が国庫補助を受けて財団法人千葉県教育振興財団に委託して実施した。
- 本書の執筆は、主席研究員栗田則久が行った。
- 整理の実施にあたっては、市川市教育委員会、市川市立考古博物館、山路直充氏、倉田義広氏から多大な協力をいただいた。記して感謝の意を表す次第である。

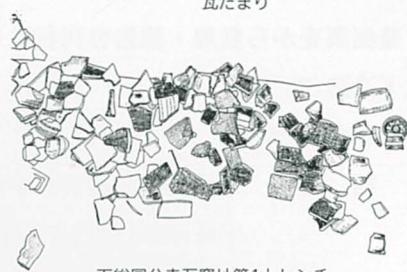
第1図 下総国分寺東瓦窯跡

以前、本遺跡と同一の窯跡群に含まれると思われる2基の窯跡が調査されており、正式な報告はないが、市川市史に記載がある¹⁾。それによると、戦時中防空壕を掘り、のち崩れて崖状になっていた部分を大塚初重氏の指導の下に、僧寺跡を調査中の明治大学学生の編成する調査団で調査が行われている。窯跡はいずれも窯尻のみの残存である。1号窯は南南東に開口し、2号窯は西南西に開口する。

1号窯は、長さ30cm、幅30cmで、その規模から登り窯の煙道部と思

われる。2号窯は長さ80cm、幅90cmとされ、床には瓦が乱雑に遺存していたと記されている。やはり登り窯であろう。なお、1号窯の北側の段状部分に瓦が集積されていた。確認された瓦は創建時の瓦とされている。また、かつて蓮華文軒丸瓦が出土したとの記載があり、補修瓦を焼いた可能性も考えられる。国分台の西側斜面にも国分寺西瓦窯跡として存在が示されているが、詳細は不明である。本瓦窯跡が瓦を供給していた国分寺跡は至近で、本瓦窯跡の西200mに僧寺、北西400mに尼寺が位置している。

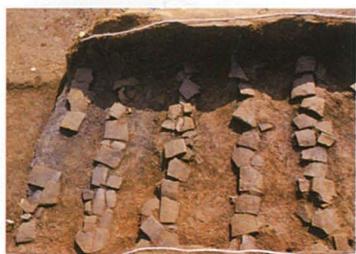
窯尻遺物出土状況

焼成室のみの遺存で、燃焼室及び焚口部は削平されていた。窯体は、遺存する燃焼室の構造から、有段登り窯の形状を呈すると思われる。現存する焼成室は、窯尻から5.2mを測り、内壁幅は、奥壁付近で1.3m、焚口側で1.6mを測り、窯尻から焚口にかけて徐々に幅を広げている。底面は、段差の低い有段の掘りかたを呈しているが、段差の肩部に平瓦を敷いて補強している。側壁は、現存する部分ではほぼ直立あるいはやや内傾している。側壁内側は全面にわたって良く焼けており、レンガ状に硬化している部分が多い。

煙道部は、東側側壁の奥壁近くに設けられる。側壁を0.7mほど掘り込んで、壁外に緩やかにのび、底面はレンガ状に良く焼けている。煤は全体に付着しているが、特に窯尻から煙道部にかけて顕著である。底面上には20~30cmの厚さでスラグ状に良く焼けた土が堆積しており、その上にはハードロームブロック主体の層がみられる。半地下式の天井部の崩落土であろう。

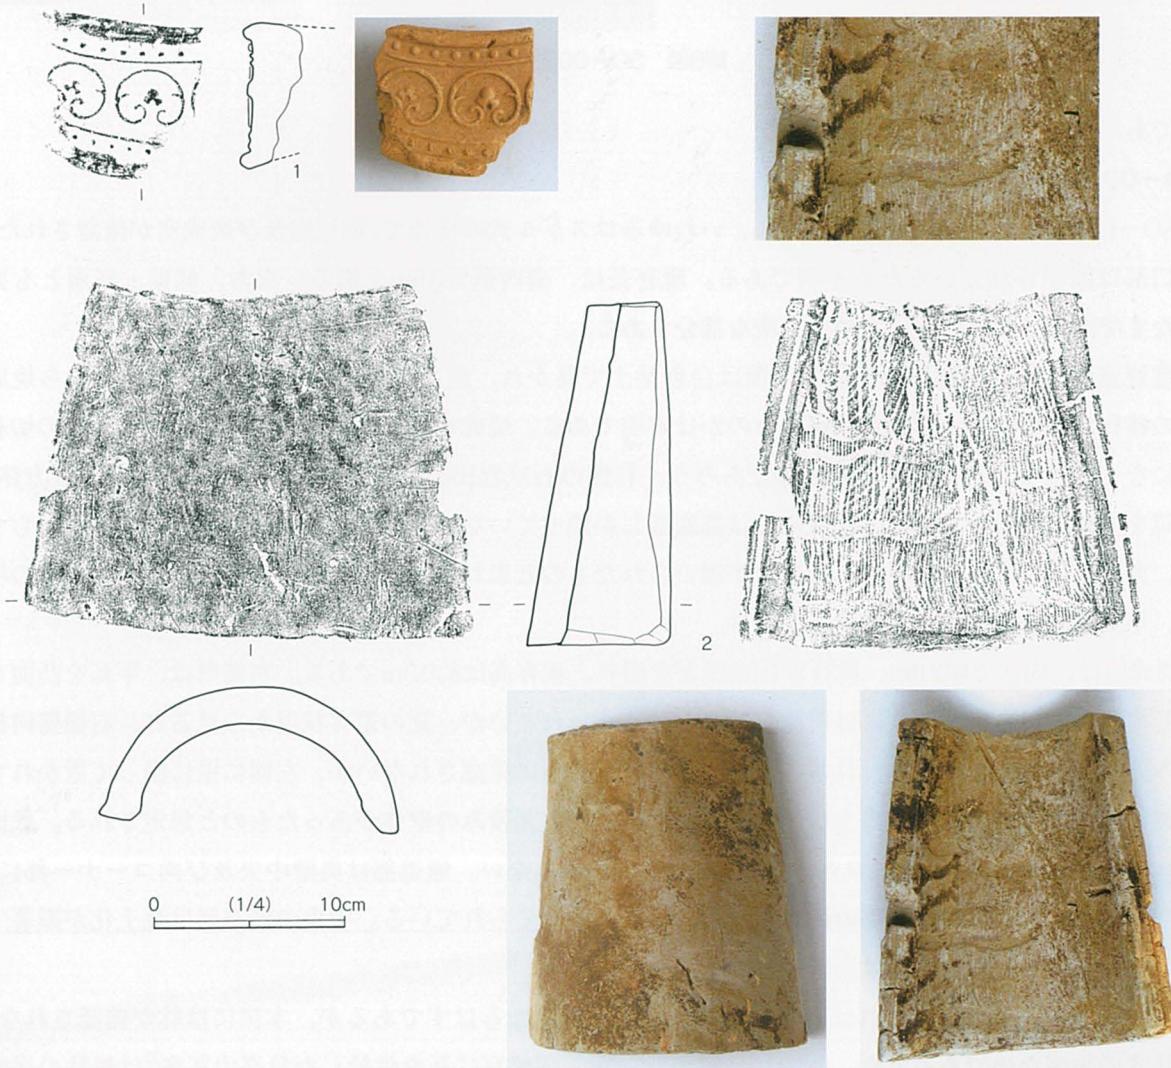
第5図 SO-002出土瓦(1)

1は軒平瓦の瓦当部片である。小片であるが、全体に作りは丁寧である。内区には、華文の頂部が丸い対葉形宝相華文が突線で表出される。華文内には、三葉状の小華文が中心飾りとして位置するが、遺存範囲では、右側が大きく、左側はやや小さくなる。国分寺出土の同型式の瓦からすると、華文は7個配され、脇区に近くなるに従い華文が小さくなる傾向がある。本資料は中心部分に近い部位と思われる。外区には珠文が配され、上外区の珠文の方が一回り大きい。下外区の珠文右側には范ズレがみられることから、范の彫り返しがなされたものと思われる。平瓦との接合法は不明である。2・3は丸瓦の小形品で、完形である。凸面はヘラケズリ後丁寧なナデ調整が施され、平滑に仕上げられている。2の凹面にも布目圧痕がみられるが、3の布目とは異なり、撫り糸状の縦糸が明瞭で、横糸はほとんど観察されない。また、端部と平行に細かい紐状の布目痕が縦糸を切るように確認される。3の凹面には布目圧痕が残るが、半分はナデにより消されている。狭端・広端部のケズリは幅広である。このような小形の丸瓦の例は他にあまり認められない。丸瓦は屋根の大棟あるいは降り棟に使われるが、このような短いものは考えられない。可能性としては、降り棟に載せる瓦の長さの調整のために焼かれたものとも考えられる。熨斗瓦のように屋根を葺く際に現地で瓦を割って調達するのが通有であるが、本例の場合にはあらかじめ焼いておく必要があった

出土遺物(第5・6図)

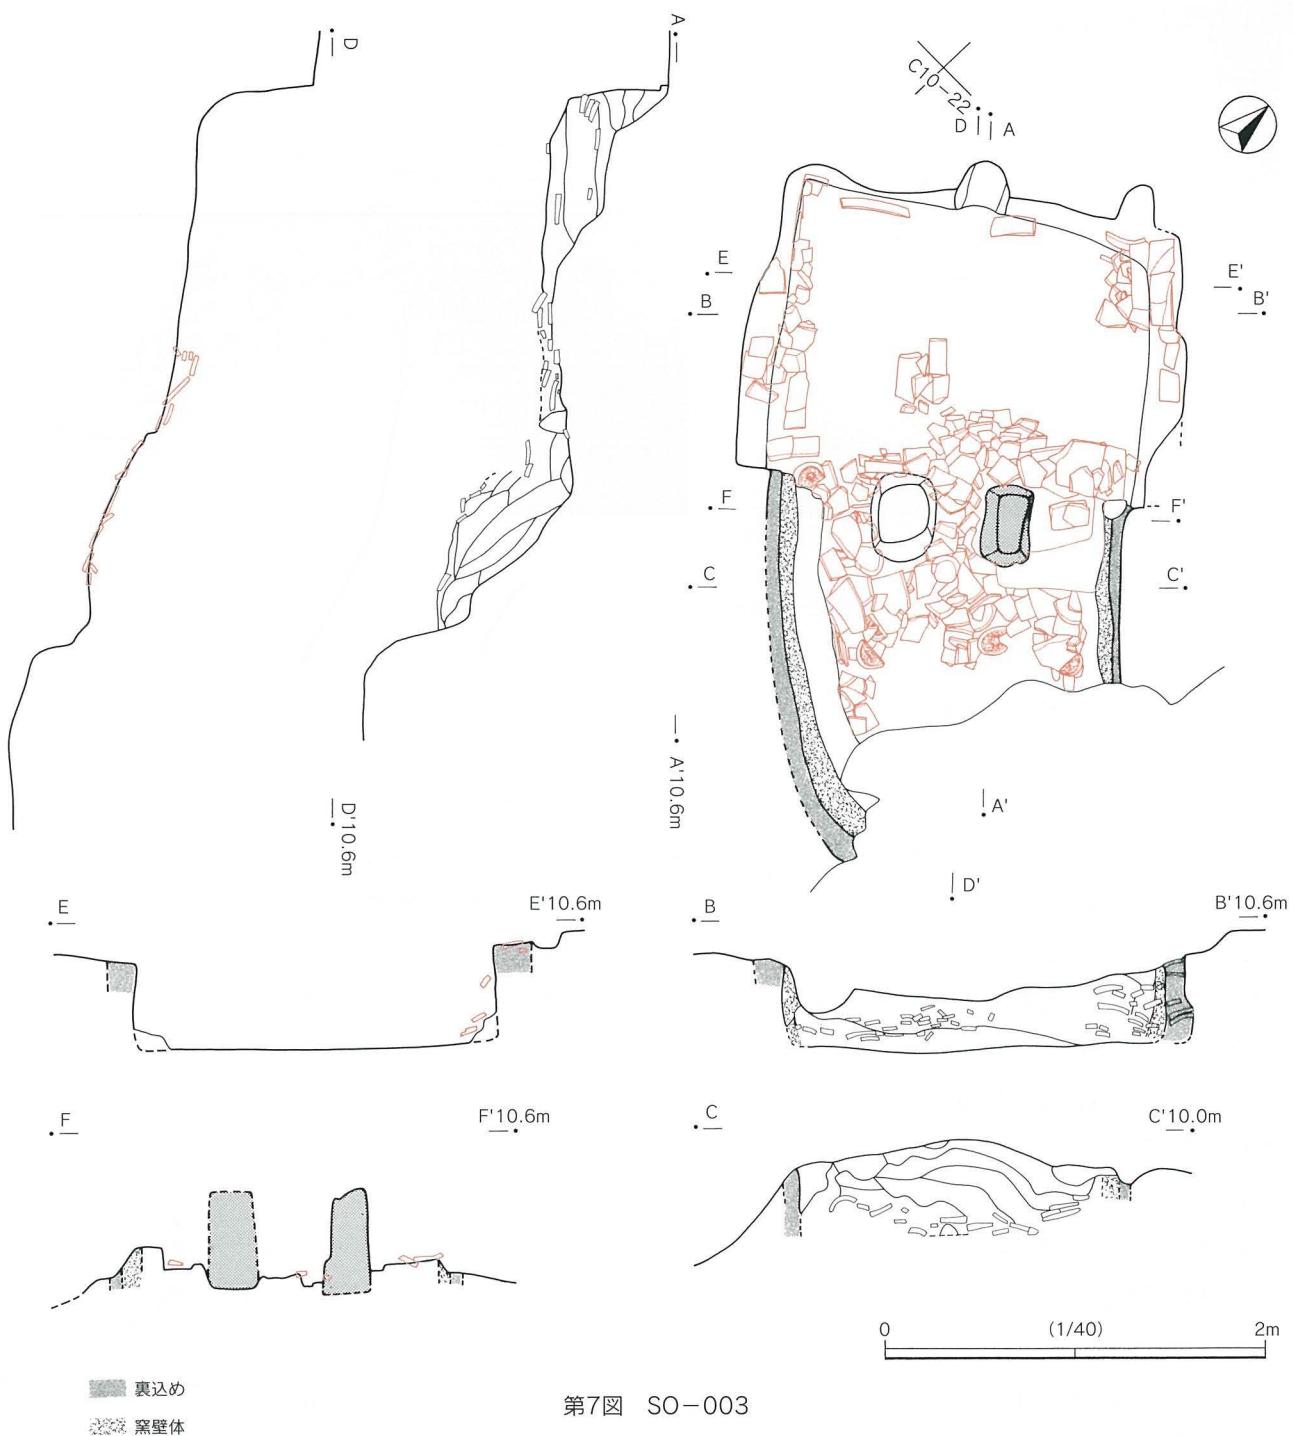
第7図 SO-003

SO-002の北東側4mほどに位置する。いわゆるロストル式の構造で、燃焼室及び焼成室が確認されたが、焚口部は削平されているため不明である。現存長は、南西壁で3.6mを測る。なお、側壁・底面とも掘りかたまで調査されていないため、不明な部分もある。

燃焼室は、内法で幅1.6mを測る。壁は白色粘土で築かれ、底面は良く焼けている。燃焼室から焼成室への移行部分が直立するのか傾斜面なのかは不明である。焼成室に接するような位置に軟質砂岩の切石が対になって立てられている。分焰柱であろう。右側の石は幅15cm、奥行31cm、高さ53cmほどの直方体で、長辺を主軸に沿わせている。左側の石は基底部しか残っていないため明確ではないが、その痕跡からすると、方形ではなく、丸みを持った砂岩が用いられたものと思われる。分焰柱外側の燃焼室と焼成室の境には、平瓦や熨斗瓦を並べて補強している。

焼成室は、内法で幅2.0m、奥行き1.4mほどを測り、現存高は約0.5mである。右側壁は、平瓦を凸面を上にして積んでいる。左側壁には明瞭な瓦積みは認められないが、瓦の遺存状況から見ると、右側壁同様の積み方が施されたものと思われる。また、奥壁に瓦積みは確認されないが、左側に壁に沿って置かれている熨斗瓦や土層断面図の瓦出土状況などから、奥壁にも瓦積みの壁体があったものと想定される。底面は全体に焼土化しており、牀(ロストル)の痕跡は認められない。煙道部は奥壁中央及び両コーナー部に計3か所設けられ、右コーナー部の煙道部前面には平瓦が立てられている。中央の煙道部は焼土化が顕著であるが、左コーナー部の煙道は崩落が激しく明確ではない。

この平窯は、形態からすれば有牀(ロストル)式構造となるはずであるが、本窯には牀が確認されない。無牀式の平窯なのであろうか。県内には例がないが、平城京に瓦を供給した日高山瓦窯²⁾は無牀の平窯で

ある。ただ、この窯には分焰柱がなく、平面形も「柄杓形」と異なる。また、石見国分寺の瓦を生産した石見国分寺瓦窯³⁾も無牀式の平窯とされている。平面形は本例と近いが、やはり分焰柱が設けられていない。この2例で判断することは性急と思われるが、無牀式とされる平窯には分焰柱が認められない。分焰柱を有する本窯は、焼成時にロストルを築いた状態で瓦を焼いていたものと思われる。また、第7図にあるように焼成室中央やや左側に丸瓦や平瓦・熨斗瓦などが主軸方向に平行に置かれた状態で検出された。断定できないが、牀に積まれた瓦の遺存とも考えられる。いずれにしても、分焰柱を設けながらロストル構造

としないことはあまり意味がないことと思われ、ここではロストル構造の平窯と捉えたい。

平窯は、調査段階では牀の高まりが認められなかったが、前述したとおり、分焰柱が設けられていることや焼成室に主軸方向に遺存している熨斗瓦などから、ロストル式平窯と想定した。ロストル式平窯は、上総国分寺に瓦を供給したいいくつかの瓦窯で確認されているが、下総国分寺供給瓦窯にも同様の平窯が存在していたことに重要な意味がある。下総国分寺では、多くの国分寺に用いられた軒先瓦の文様である蓮華文と唐草文の組み合わせではなく、宝相華文という文様を採用していることや、尼寺の簡略化した伽藍配置などから、地方色の強い国分寺として捉えられてきた。下総国分寺自体詳細が不明なため、多様な解釈が可能であろう。ただ、供給瓦窯にロストル式平窯が含まれる背景には、当時の中央の先進技術を取り入れていたことを伺わせるものであり、単に地方色という括りでは考えられず、複雑な様相があったものと思われる。登り窯は、側壁側に煙道部が設けられる特徴がある。このタイプの登り窯の類例はみられないが、須恵器窯のなかに側壁に突出して煙道が設けられるものがある。

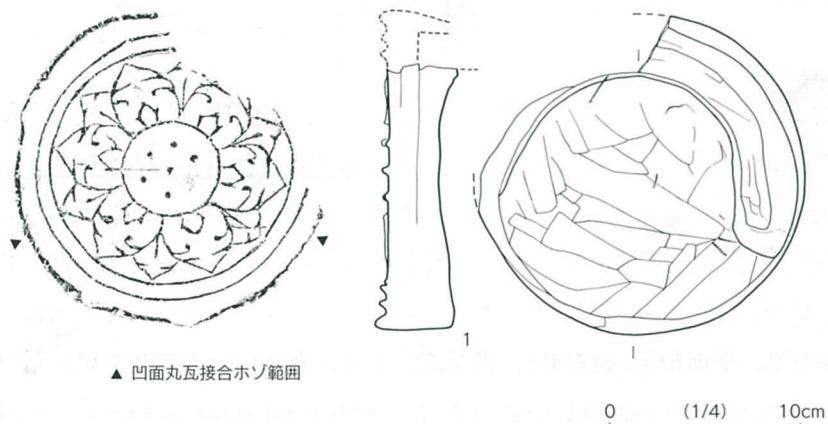
第8図 SO-003出土瓦(1)

1~3は軒丸瓦である。いずれも丸瓦部を欠いており、瓦当部のみの遺存である。瓦当面は六葉対葉形宝相華文を内区文様とし、華文間に間弁状の小さな対葉形宝相華文を配している。中央の蓮子は1+6となる。外区内縁には圈線が巡り、外縁は内側にやや傾斜する。1と2は同範で、1には、2にみられる範傷の進行が顕著である。裏面は、2・3が瓦当面とほぼ平行なのに対して、1は中央部がやや窪んでいる。丸瓦部の接合面が観察され、3の内側には布目圧痕が残る。

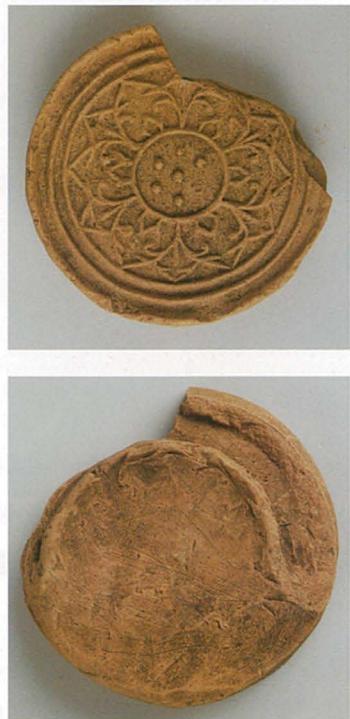
第9図 SO-003出土瓦(2)

布目压痕

4・5は丸瓦で、いずれも無段式となる。4は全長39.8cm、厚さ2.5cmを測る。凹面は、布目圧痕が全体にみられ、左側に布のダブリ、右側に布の綴じ目が残る。端部は面取りが施される。凸面は丁寧にナデ調整される。5は全長36.9cm、厚さ2.0cmを測る。成形・調整は5と同様であるが、凹面端部の面取りはやや広くなる。6は狭端部側を欠く平瓦である。広端部幅23.9cmを測り、凹面には模骨(3cm)痕と粘土板の合わせ目が明瞭に残る。側縁のケズリは広端側から狭端側に向けて行われている。凸面は縦叩きで、側縁部に部分的なナデが加えられる。7は完形に近い平瓦で、全長37.3cm、狭端幅23.4cmを測る。凹面の模骨は、幅2~3cmで、粘土板の合わせ目が部分的にみられ、中央から広端側に糸切り痕が観察される。広端・狭端部のケズリはきわめて狭い。8は完形の熨斗瓦である。全長34.0cm、広端幅7.5cmを測り、本窯跡出土の平瓦を3等分した大きさである。凹面には、模骨痕と布目がみられ、広端部側には糸切り痕が残る。側縁に平瓦端部のケズリがみられることから、この熨斗瓦は平瓦の右1/3の部分と思われる。9は埠である。

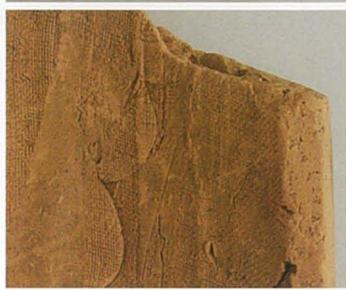
模骨痕と粘土板合わせ目

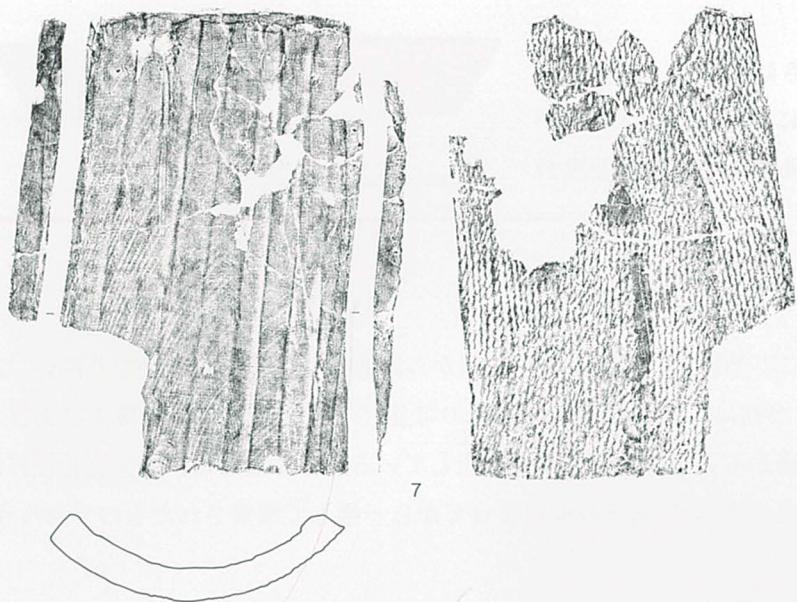
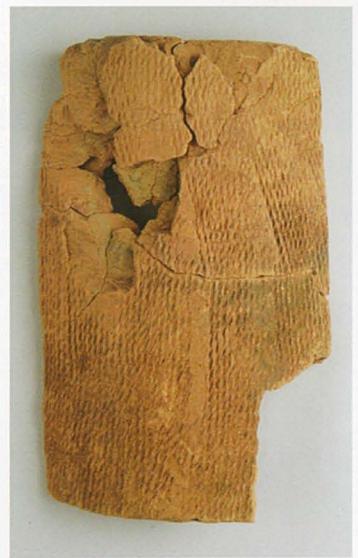
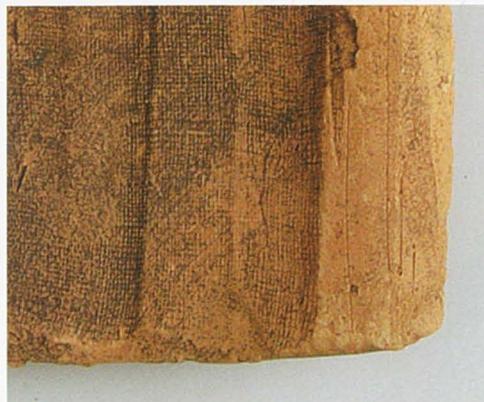
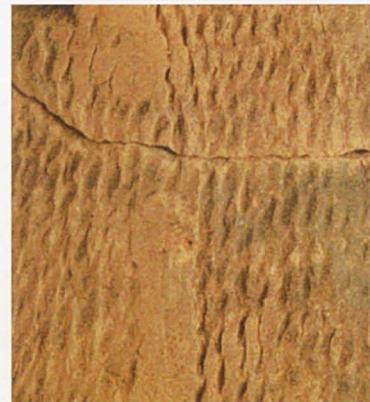
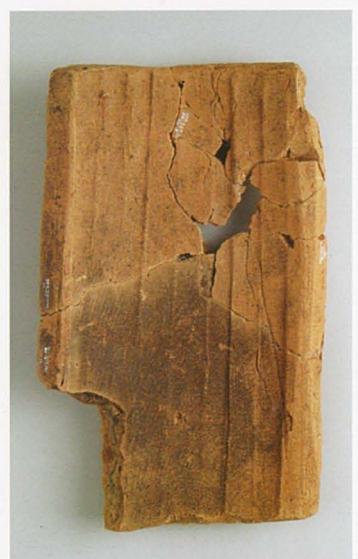
第11図 SO-003出土瓦(4)・塼

模骨痕

縄目叩き

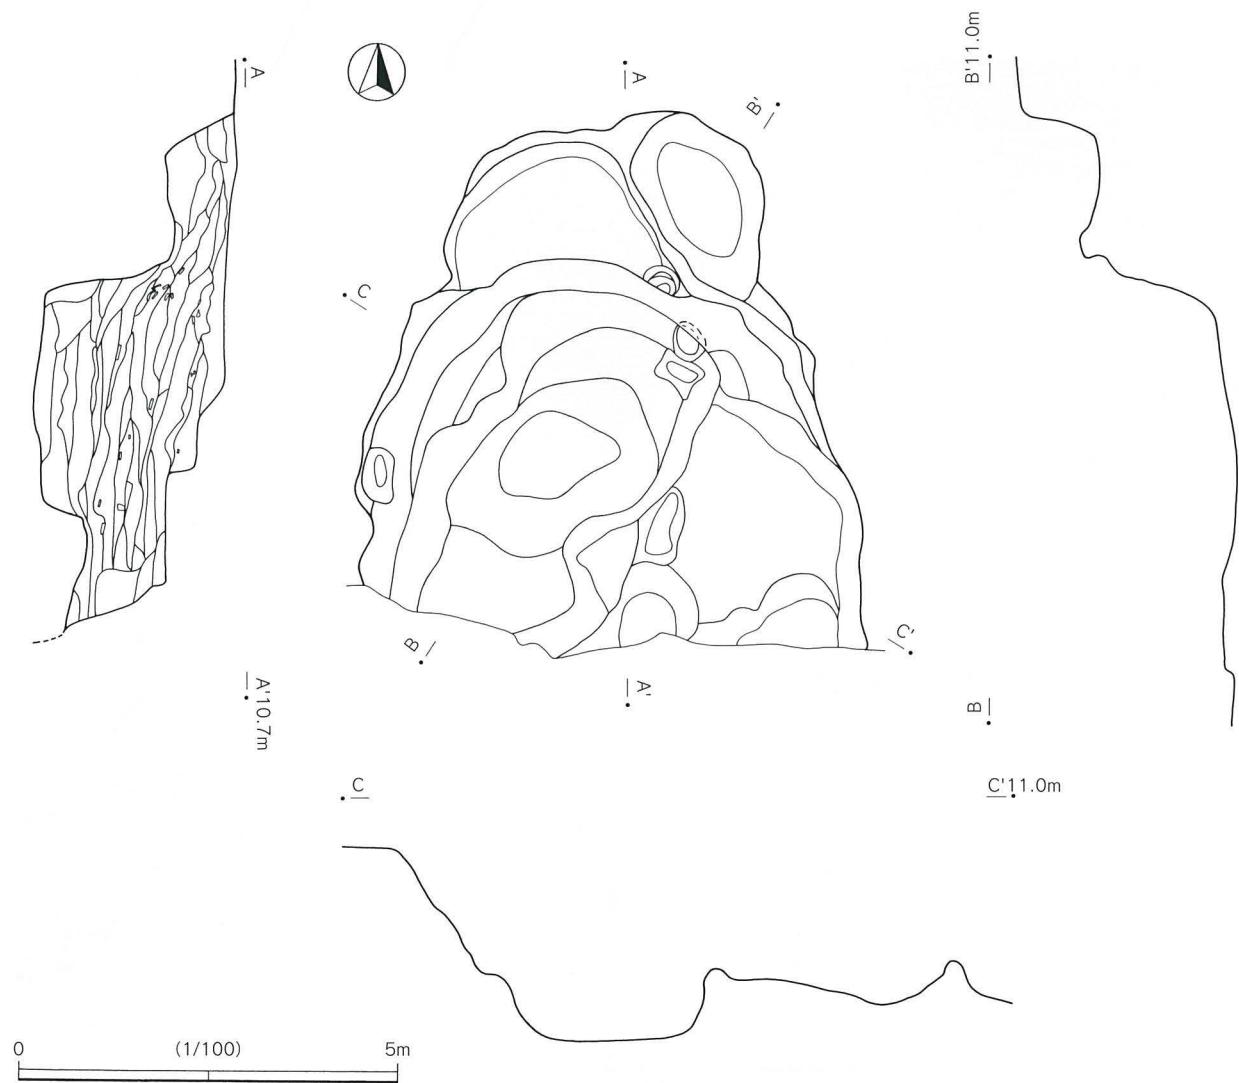
第13図 SX-001

SX-002の西側に近接する。全体に不整形で、斜面肩部の上端から底面までは約2.8mとかなり深い。規模は、長軸7.1m、短軸6.7mを測る。当初は、瓦窯に伴う採掘坑の可能性も考えられたが、覆土にあまり締まりがないことや、瓦片が覆土中層から上層にかけて多く出土していることなどから、瓦窯廃絶後に掘り込まれたものと思われる。多量の瓦や土器はある程度埋まってから一括して廃棄されたものであろう。

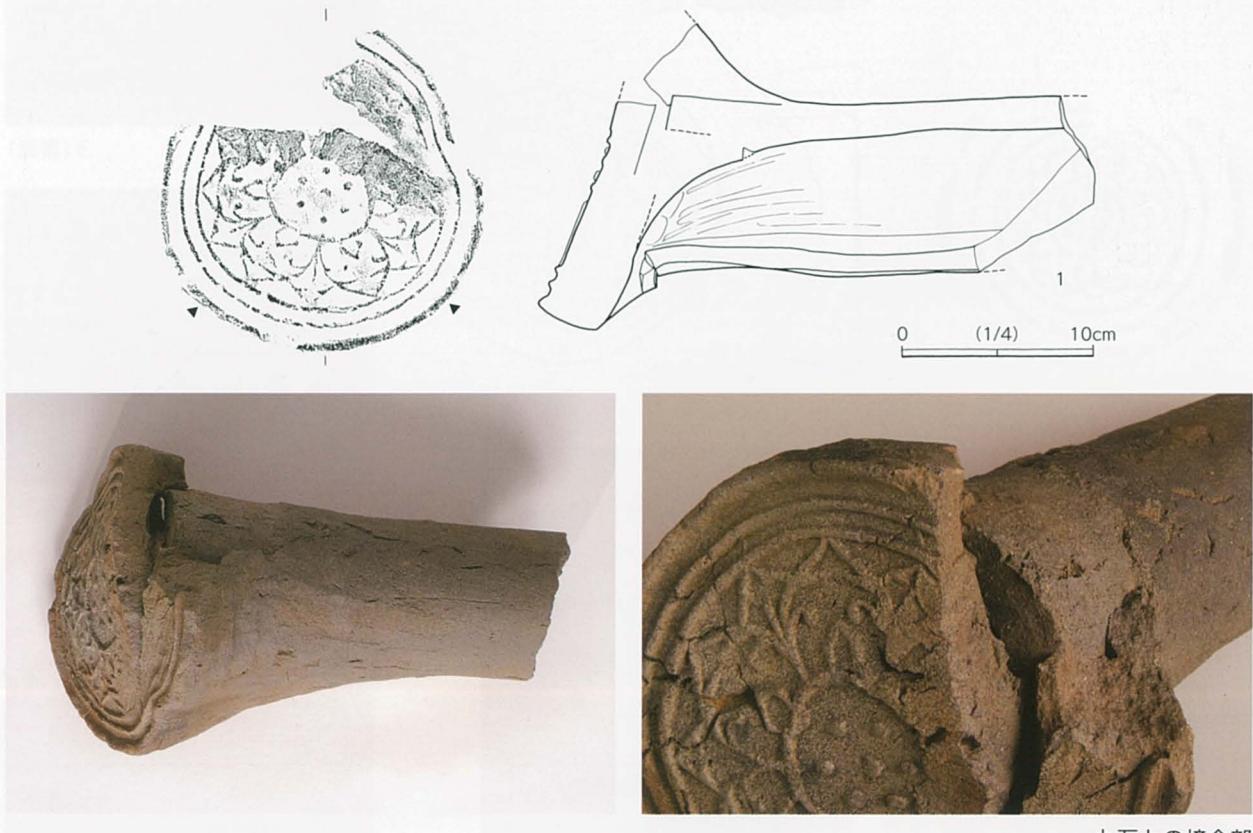
第14図 SX-001出土瓦(1)

1~4は対葉形宝相華文の軒丸瓦である。1は丸瓦が接合された状況であるが、焼け歪みが激しい。瓦当面は下半が比較的文様の表出が鮮明であるのに対し、上部は文様が失われている。丸瓦部内面は瓦当部裏面から一体でナデ調整されるが、狭端部側には布目が残る。範傷から、SO-003の1・2と同範と思われるが、丸瓦の取り付け位置は180°変えている。2は1同様1102型式⁴⁾の瓦当文を持つが、文様表出は全体に不良である。丸瓦との接合面はナデ調整され、部分的に布目痕が残る。3は1105型式であるが、華文や圈線の頂部が平坦になっており、彫り返しの範を用いていると思われる。蓮子中央から上方に伸びる大きな範傷がみられる。瓦当部裏面・側面及び丸瓦部に布目圧痕が残っていることから、成型台一本作り(横置型)⁵⁾で、瓦当部と丸瓦部をともに製作しているものと思われる。4は華文が横長で、1106型式であろう。中房の蓮子はほとんど消失している。裏面周縁に粘土を付加しており、周縁部分が高くなるように成形される。丸瓦接合部の内側には布目圧痕が残る。『市川市出土の瓦』で紹介されている同型式の軒丸瓦は圈線が二重であるのに対し、本例は一重である⁶⁾。5~8は軒平瓦である。5は宝相華文の表出が端整で、シャープである。範傷も認められず、焼成も硬質である。華文は7個配されるものであろう。製作は瓦当部と平瓦部を別個に製作して接合する。2101型式である。6も同様の技法で製作されているが、瓦当面の文様表出は不良で、扁平となる。7は凸型成型台を用い、平瓦部は一枚作りとなる。瓦当面の宝相華文は頂部が尖形で、内部の小華文が十字形に近くなる。2105型式となろう。平瓦凹面には布目圧痕が残り、凸面は丁寧にナデ調整されるが、端部に繩目圧痕がみられる。8は宝相華文の退化した文様で、外区の珠文はみられない。

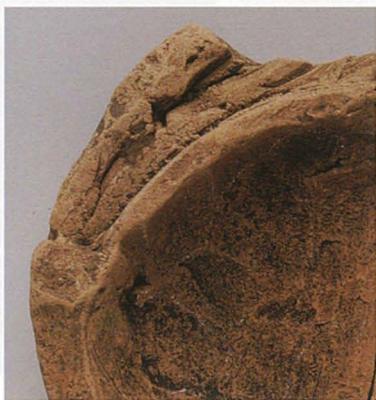
4の丸瓦接合部(拡大)

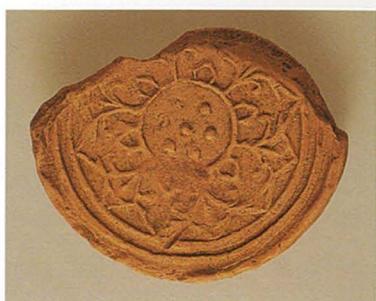
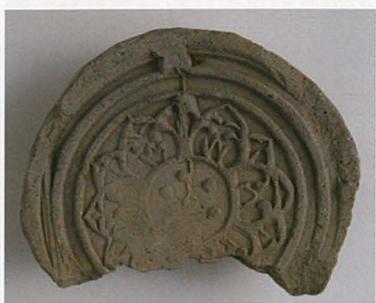
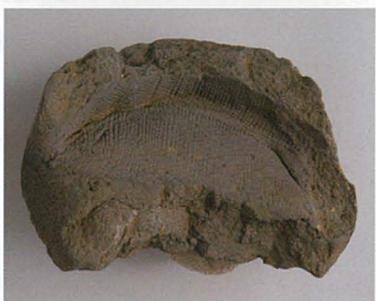
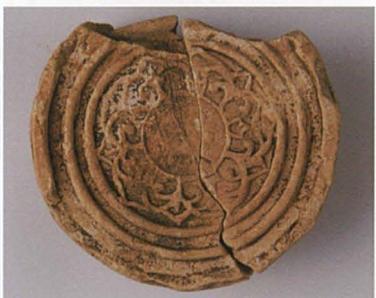
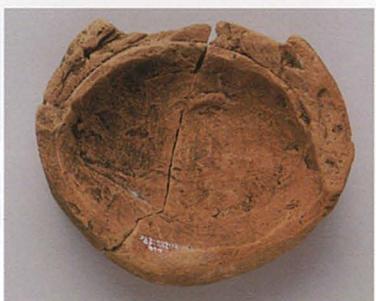
第15図 SX-001出土瓦(2)

2

3(瓦当面)

3(裏面)

4(瓦当面)

4(裏面)

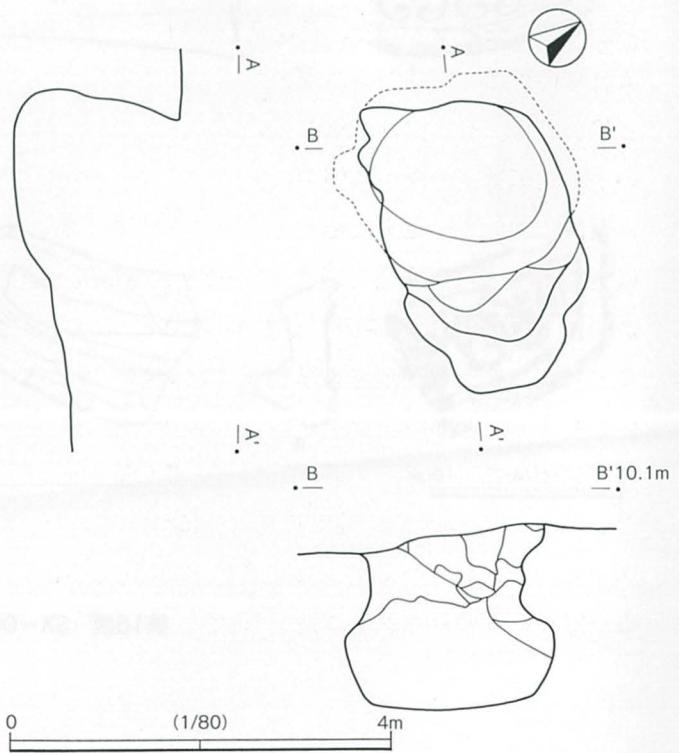
第19図 SK-002

2号窯と3号窯の間に位置する。開口部で長軸3.1m、短軸2mを測る。南東側に入り口のようなテラス面があり、北西側の主室は開口部が狭く、オーバーハングの状況を呈する。

覆土下層には、ハードロームブロックの堆積が厚くみられ、天井部の崩落土と思われる。出土遺物が少なく、構築年代は不明であるが、遺構の形態や覆土の状況から、中世以降の地下式坑となる可能性が高い。
