佐倉市長熊廃寺跡確認調査報告書

昭和62年3月

財団法人 千葉県文化財センター

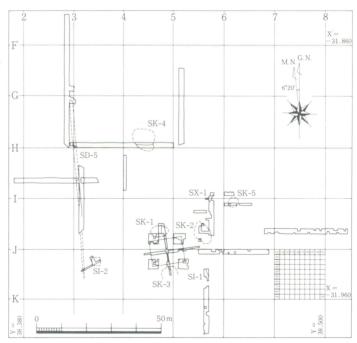
fig.7 地区割模式図

第IX座標系)を利用して行い, 大グリッドは20×20mとし, さらに小グリッドを設定した。 2×2mの最小グリッド名は 北西隅の地点名をそのまま用 い,遺構の位置及び遺物の取 り上げの便宜をはかった。

調査に際して、トレンチはなるべく座標にそった形で設定したが、調査区内が神社の境内であり、他にも植林された杉・松の木が多く、一部任意にトレンチを設定した部分もある。また、基壇の発掘には、遺構にあったトレンチを設定して調査を行った。

調査区の設定は, fig.7 に示したように公共座標 (昭和43年建設省告示第3059号の規定による

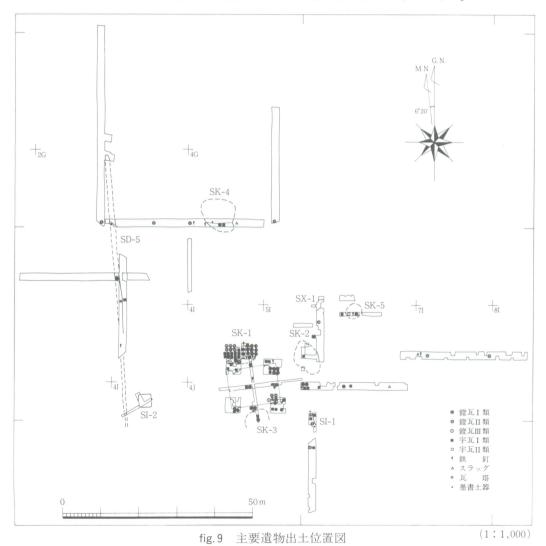
鐙瓦 (PL.7, 8) 鐙瓦 I 類は34点・重量3,832g が出土しており,主に基壇周辺部から集中して出土している。鐙瓦 II 類は,18点・2,506g が出土している。基壇近くからも出土しているが,発掘区の周縁部に散在する点は,鐙瓦 I 類にはみられなかった特徴である。鐙瓦III類は,2点・119g が基壇の南東部のピットと基壇の北西隅近くから出土している。

字瓦 (PL.9,10)出土点数37点・5,796g ある。字瓦 I 類は,本廃寺跡から出土する字瓦の大多数を占めるが,出土地点はほぼ基壇周辺に限られる。1点,小さな破片であるが,SK-1の覆土下層からも出土している。字瓦 II 類は, 2点・151g が出土している。出土地点は, 2点とも,基壇の北東方 SX-1の近くである。丸子 亘氏の基壇北西方の住居跡の調査からも出土している。立正大学の調査を含めても,今のところ基壇周辺からの出土はない。基壇から離れた地点に散在する点は,鐙瓦 II 類と似た傾向を示している。他に,分類できない不明なものが 1点5156から出土している。

瓦塔 (PL.16) 瓦塔は、発掘調査で5点が出土し、2点は調査区から北西方の畑で表採したものであり、都合7点について報告する。発掘調査で出土した5点のうち3点は、表土層ではあるが、それぞれ基壇の東側・南側・南東部から出土した。残り2点のうち1点は、基壇の南東方 SI-1を検出した地点から出土した。もう1点は、基壇北西方の SD-5 検出面から出土している。立正大学の調査でも、7点以上の瓦塔片が出土しているようである。昭和26年度には、基壇南側から4点が出土している。翌年度の調査では、数は不明であるが、『金堂と塔との中間瓦溜と講堂東側より瓦塔片出土』と記されていることから、基壇東側からも出土したようである。また、愛宕神社参道脇の『南大堀第一号住居址』からも出土している。それらを総合して考えると、多くは基壇の近くから出土しており、瓦塔がこの付近に安置されていたと想像できる。しかし、基壇の東と北西から出土した瓦塔片も、基壇周辺から出土したものと同じ個体なのかについてはよくわからないが、基壇が1基しかないことから、基壇周辺に置かれていた瓦

墨書土器 (PL.17-1, 2, 3, 4, 16, 22, 23) 7点出土している墨書土器は、「髙罡寺」の銘がある土器が SD-5の2G-99区から出土し、須恵器の底部に解読不能な墨書がある土器は SK-4 の焼土や粘土混じりの層の上層から出土している。他の墨書土器は、基壇の南西部付近から出土している点が目立つ。

鉄釘 (fig.19) 鉄釘は、12本出土している。そのうち 5 本が、SK-1 の覆土最上層の瓦集中土層からの 1 本も含め、基壇の北側から出土していることが目立つ。しかし、このことを根拠として、建物が北に倒壊したとは言いきれないであろう。

1. 主要遺物出土状況 (fig.9 参照)

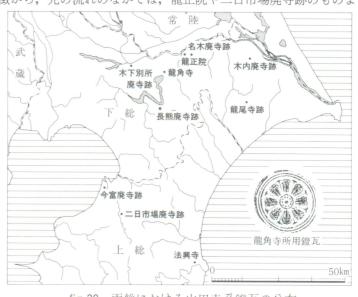
fig.20 両総における山田寺系鐙瓦の分布

本廃寺跡出土の鐙瓦 I 類は,周縁に三重圏文を巡らし,内区に八葉単弁の蓮華文を配しており,所謂山田寺系の古瓦に属するものと思われる。現在のところ房総では,山田寺系鐙瓦の出土は10箇所で知られている (fig.20 参照)。これらのなかで様式上,最も古いのは,龍角寺のものであろう。龍角寺の鐙瓦の特徴は,蕊の表現が肉厚であり山田寺のものに似ていることである。二日市場廃寺跡や龍正院から出土しているものは,龍角寺のものに比べ蕊はやや細くなるが男瓦の接合位置はまだ高い。しかし,木下別所廃寺跡や法興寺出土品は,男瓦の接合位置がかなり下がっている。しかも,木下別所廃寺跡のものは,蕊の表現がかなり細い線になっている。また,名木業寺跡出土のものは,周縁は二重圏文になるという文様の退化が見られる。本廃寺跡のものは,花弁はふっくらしているが,蕊がなく,男瓦との接合位置も下がっている。さらに間弁は,他の山田寺系の鐙瓦とはまるで違い,中央部が窪み花弁を囲むように表わされている。このような特徴から,先の流れのなかでは,龍正院や二日市場廃寺跡のものよ

りも新しくなると思われる。 龍角寺は、おそらく7世紀後 半代に創建されたと思われる ので、本廃寺跡の鐙瓦の製作 年代は、それよりも新しく8 世紀前半代としておく。

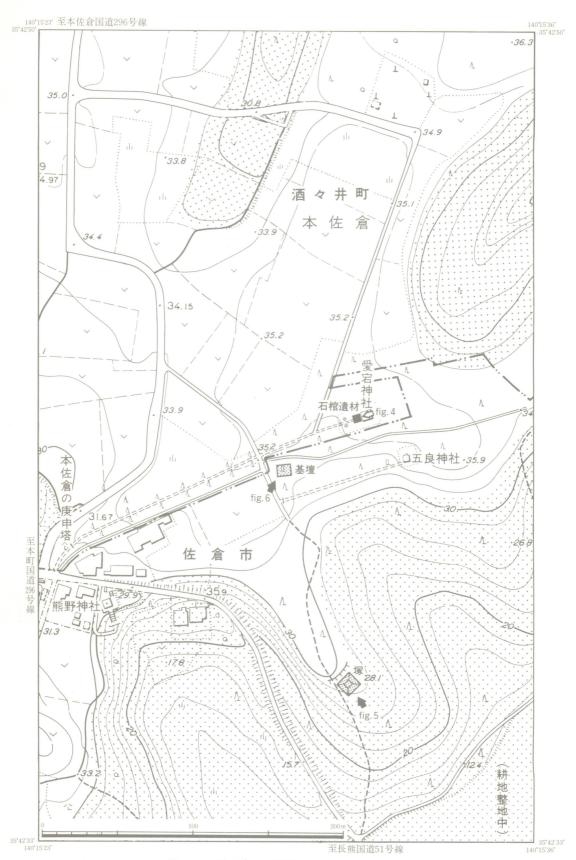
第1図 長熊廃寺跡周辺の地形図(1:2,500)

矢印は、写真撮影方向を示す。

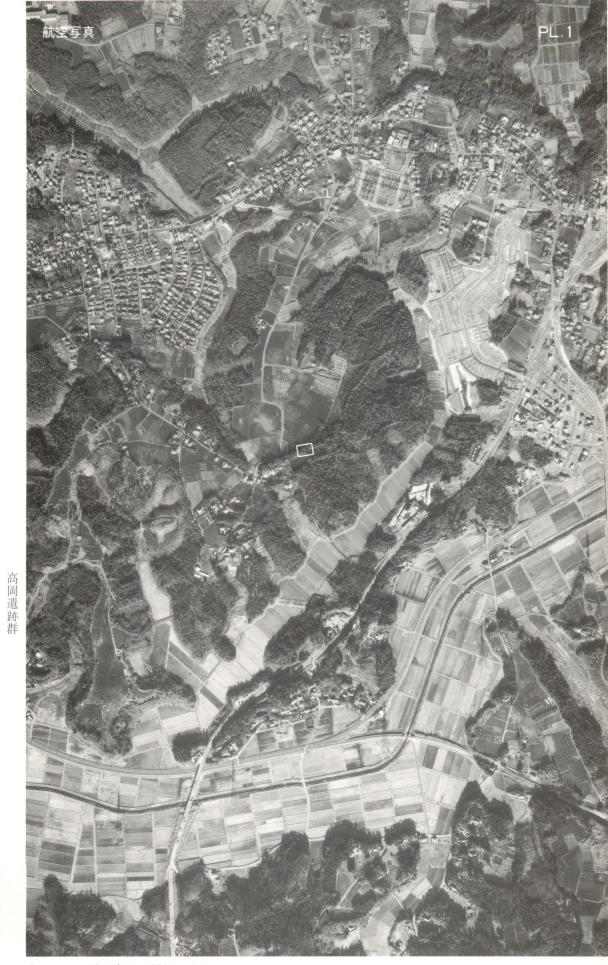
空からみた長熊廃寺跡周辺の地形

1. 長熊廃寺跡の位置と環境 (fig.2, PL.1 参照)

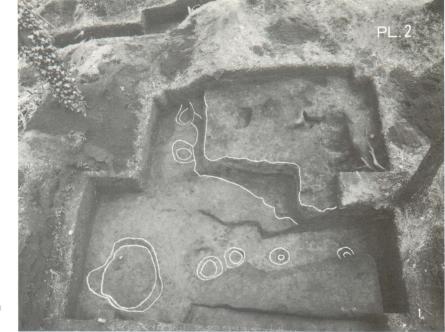
1. 基壇北東隅 北から

2. 基壇南西隅 西から

4. 基壇南側 南から

1. 基 壇 (SB-1) (PL.2, 3, PLAN3 参照)

立正大学の調査で金堂跡と推定された基壇については、その位置及び規模もおおよそわかっていたのでまずその基壇の確認をすることにした。先の調査当時は、以前に基壇が残って一段高くなっていた中央部に祠をまつりその南側を削って参道としていたらしく、その個所が大きく馬蹄形にえぐられていた。しかし、その後発掘調査が終了してから窪んだ所に土が盛られていて、現在は高さ60cmほどの矩形の土壇が出来ている。この土壇が、おそらく金堂跡とされた基壇を復元したものと考え、調査報告書の図面も参考にして調査区の設定を行った。しかし、杉・松の木のために意図した部分が発掘できない所も出てきた。

調査の結果、基壇の中央は、地山を掘り込んだ中に新しく築土を搗き込んだ、いわゆる版築の手法による掘り込み地業を行っていることが確認できた。しかし、前述のように基壇の南側は大きくえぐられ、基壇上面も攪乱が著しく、遺存状態は決して良いとは言えない。また、今までに多くの試掘や発掘調査が行われてあちこちにその痕跡があり、版築はかなり壊されている。基壇の周縁部も同様であり、版築の端は確定しにくい状態である。しかし、場所によっては、版築をするために掘り込まれた当時の旧地表面も確認できた。築土はローム土・暗褐色土・黒色土を用い、粘土は使用していないが、非常によく搗きかためられており、各層の厚さも薄く、きれいな縞状を呈している。版築は、掘方の底から50cmほどの旧地表面までは、黒色土を主に搗き込み、それよりも上部は、ローム土と黒色土を主とした土を交互に搗き込んでおり、ここを境として築土が、大きく変っている。基壇下部の掘り込み地業の範囲は、基壇の周縁部が版築の底以上に壊されているため明確にはわからない。また、基壇の盛土の範囲についても同様である。

今回の調査では、基壇の破壊を最小限に留めるため、版築の調査は周縁部に限ったので基壇中央部の様子はわからない。しかし、版築の端では、掘り込みが旧地表面から50cm程で、掘り込み下面はローム層に達していることが判明した。旧地表面から上部にどれだけ土が盛られていたかは不明であるが、今回の調査では建物の柱の基礎工事が確認出来なかったことからみて50cm以上あったと思われる。また、基壇の外装及び化粧には、石や瓦等を用いた様子はなく、千葉市小食土廃寺跡で確認された厚板の痕跡もない。その為に、変貌著しい基壇の規模は明らかではない。PLAN 3 他の基壇推定線は、各トレンチ内で検出した基壇の最も外になる部分を繋いだものである。この推定線での基壇の規模は、南北9.4m、東西12.6m になる。

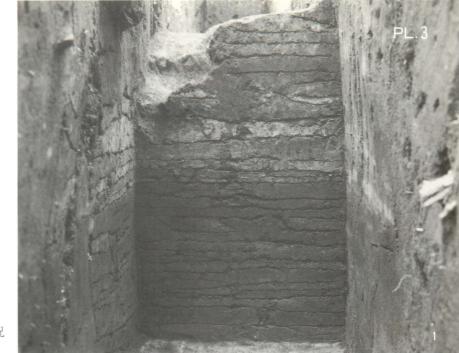
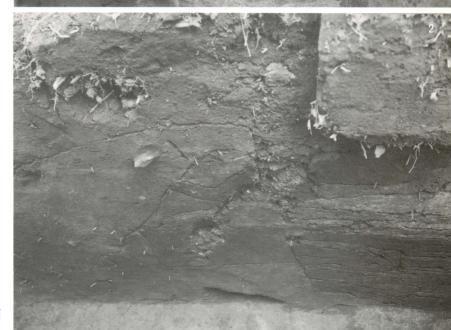
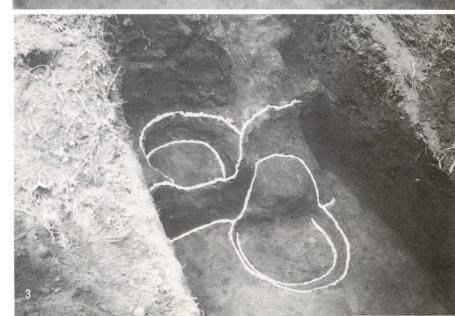
1. 基壇版築状況 北から

2. 基壇土層断面 西から

3. 基壇東側 南東から

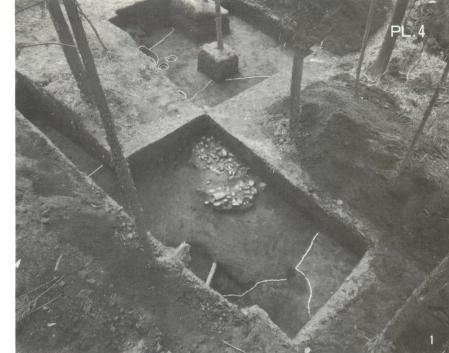
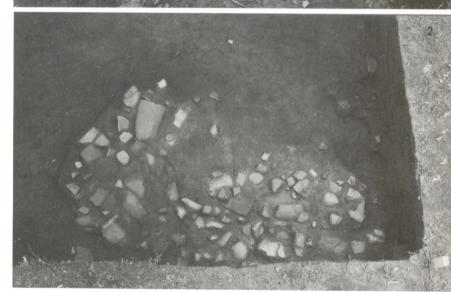
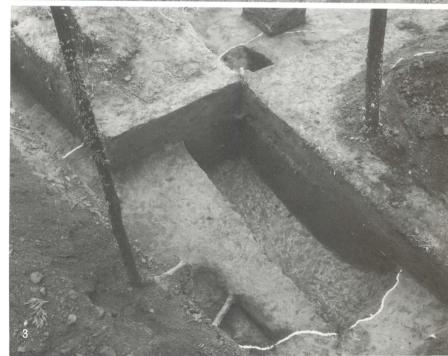
1. SK-1 検出状況 北東から

2. SK-1 覆土上層 (瓦出土状況) 西から

3 . SK-1 調査状況 北東から

基壇北西コーナー部の調査中に、基壇から3mの所で北に広がる遺構を発見した。この遺構は検出した地点が基壇から非常に近いので、その性格・規模を追及するためのトレンチをさらに北へ拡張した。表土層を除去していく過程において、他の地点に比べて瓦の集中した層に当たった。この付近は、現在愛宕神社の参道になっており基壇周辺より低くなっているが、地表面から瓦の集中する層までは、約80cmの深さがある。この層のレベルで遺構を検出するために周囲を精査したところ、遺構はトレンチ内だけには留まらず、その外まで広がっていることが判明した。また、瓦が集中しているのは、基壇側の掘り込み上端近くから遺構の中央部付近にかけてであった。瓦を取り上げた後に、基壇から続けて土層の観察できるベルトを設定して、遺

構の一部を掘り下げた。その結果、遺構の掘り込みは、かなり急で、深いことがわかった。し かも、遺構の立ち上がりの壁面は不整形で、底も特に硬化したり平にされた様子はない。遺構 からは,特に性格がわかるような特徴は発見できなかった。土層の観察からは,基壇との直接 の切り合いはなく、その新旧関係は不明である。遺構の最上層からは、多量の瓦と少量の土器 (PL.17-13 等)が出土した。この層は、下層の土層とは違ってローム粒子が含まれ、汚れている ことから、基壇上の建物の壊れた屋瓦がまわりより低くなっていた土壙の上に、搔き集められ た際に形成されたものと考える。また、この土層の下層からも少量ではあるが、瓦は出土して いる (PL.7-6等)。他に、土壙の最下層からは、PL.17-6、7、8、9、10の土器が出土して いる。これらの土器は、成東町真行寺廃寺跡の創建以前の住居跡から出土した土器によく似て おり、その時期は7世紀後半とされている。本廃寺跡から出土した土器もその頃に製作された ものであろうか。しかし、土壙の掘削時期をこの土器から求めるには、次の点も考慮しなければ ならない。土壙の覆土下層にも瓦が含まれていることから、土壙に土砂が堆積し始めたのは、 本廃寺に瓦が持ち込まれてから後のことである点。しかも、この遺構が基壇のすぐ北側に位置 している点。この周辺は、本廃寺跡以前の遺構が少ない点。土壙の最下層から出土した土器が、 土壙掘削後長い間放置されていた状態のなかで入ったとは思えない点。以上の点を鑑みて,こ の土壙は、土器の年代を上限とした頃に、基壇の構築に伴って掘削されたのではないかと考え る。しかし、その時期は、土器の年代だけではなく、本廃寺所用瓦の年代も考えなくてはなら ないので、この点については、後述する。

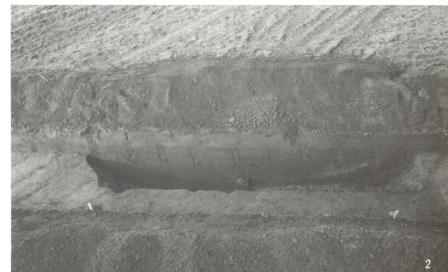
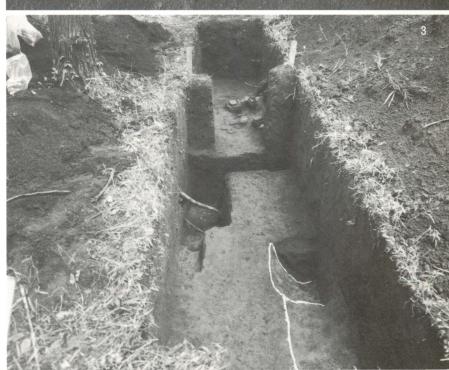
2. SK-4 土層断面 南から

3. SK-5 調査状況 南西から

SK-4 (PL.5-2) 基壇の北側,4G-94付近で検出した。覆土の状態は,焼土や粘土粒・ローム土がブロック状にかなり混じっており,堆積状況からも,この土層は自然堆積ではなく,人為的な埋め戻しによるものと考えられる。形状は SK-1に似ており,これらの土壙の性格を考える上で重要なことと思われる。土層断面から出土した瓦は,PL.15-1 のほぼ完形に復元できた女瓦の隅切瓦である。

SK-5(PL.5-3) SK-2 のさらに東で検出した。検出面では、かなり瓦が出土した。また、PL.17-11 の土器が出土している。試掘から深さは、1m ほどであるがその他遺構の詳しい事は確認できなかった。

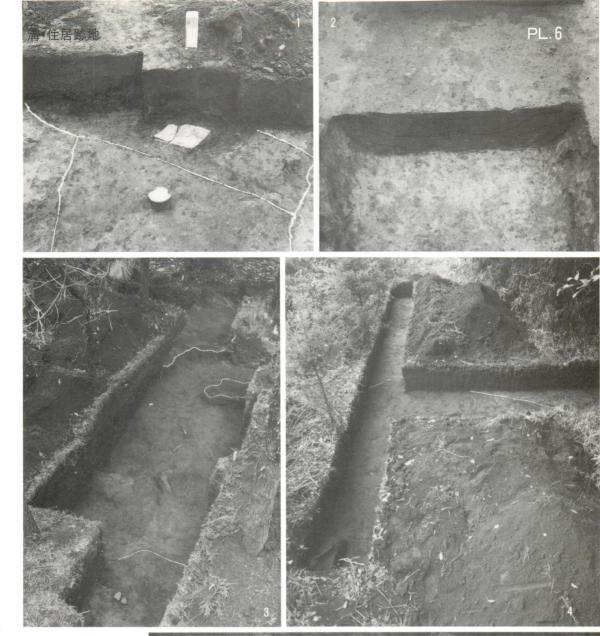
- 1. SD-5 遺物出土状況 北から
- 2. SD-5 土層断面 南から
- 3. SX-1 検出状況 南南東から
- 4 . SI-2 検出状況 北東から
- 5. SD-5 検出状況 北から

SD-5 (PL.6-1, 2, 3) 基壇の西側で検出した溝である。幅は上端で70cm, 深さ20cmほどの浅い溝である。初め、3H 区で確認したので,その走行方向を調べた。その結果,SD-2のすぐ南で溝が切れることを確認した。SD-2 は,新しい時期の溝と考えられ,関連はないと思われる。また南は,基壇の西側まで続いていることが確認できた。しかし,基壇の北方では,確認できなかった。2G-99では,農耕で深く掘り返された所から「髙罡寺」の墨書がある土器 (PL. 17-1) と女瓦 (PL.13-1) が出土している。

SX-1 (PL.6-3) 基壇の北東方約20mの5I-07付近を中心にして検出した遺構である。この遺構は、明らかに盛土が行われている。盛土はローム土を主としたものであるが、さほど締りのよい層にはなっていない。盛土の下には旧地表土と思われる暗褐色土層があり、盛土は厚さ7cm程の層で2、3層が確認できた。しかし、その広がりは今回の調査では捉えられなかった。また、この盛土の北側には愛宕神社の参道があり、その道を造る際に、掘り返した土を跳ね上げたものかもしれない。このことに加えて、この付近から瓦が特に多く出土した訳でもないので、この遺構の上に蓋屋に瓦を葺いた建物があったとは考えられない。しかし、立正大学の調査結果からは、この付近に講堂跡があるので、その点さらに検討が必要である。

SI-2 (PL.6-4) 3H 区内で検出した SD-5 を,基壇の西側でも確認するために設定したトレンチ内で発見した竪穴住居跡と思われる遺構である。丸子 亘氏の調査でも本廃寺跡の周辺で竪穴住居跡の発掘調査が行われており,今回も調査に入る前から,本廃寺跡に関連した住居跡が発見できると考えていたが,実際には調査で検出できた住居跡は,SI-1 を含めて 2 軒だけであった。この住居跡は,明確な年代を決定する資料には欠けてはいるが,おそらく先の調査で発見された住居跡の位置及びその時期を考えると,この住居跡も本廃寺跡創建期よりも新しいものであろう。
