千葉県中近世城跡研究調査報告書

— しいづ 椎津城跡・おおほり 大堀城跡発掘調査報告 —

1. 本書は、千葉県市原市椎津字外郭に所在する椎津城跡及び八日市場市大堀字アラクに所在する大堀城跡の確認調査報告書である。
2. 本事業は、千葉県教育委員会が国庫補助を受けて行っている中近世城跡確認調査の第10年次であり、調査は財団法人千葉県文化財センターに委託して実施した。
3. 調査は、平成元年10月3日から10月18日（椎津城跡）、同年10月24日から10月26日（大堀城跡）まで実施した。
4. 調査は、財団法人千葉県文化財センター研究部において、部長堀部昭夫、部長補佐渡辺智信の指導のもとに、技師笹生 衛が担当した。
5. 本書の原稿執筆は笹生 衛が行った。なお、資料収集に当たって主任技師柴田龍司の協力を得た。
6. 椎津城跡の調査に当たっては、所有地の発掘を快く御承諾くださった田丸弥一、田丸栄一、古川晴三の各氏から多大の御協力をいただいた。また、市原市教育委員会の関係者各位、椎津地区の皆様からも多くの御協力をいただいた。ここに記して感謝の意を表するものである。
7. 大堀城跡の調査に当たっては、所有地の発掘を快く御承諾くださった並木恵一氏から多大の御協力をいただいた。また、八日市場市教育委員会の関係者各位、大堀地区の皆様からも多くの御協力をいただいた。ここに記して感謝の意を表するものである。
8. 現地調査から報告書執筆に至るまで、下記の諸氏、機関から多くの御教示、御指導をいただいた。ここに記して感謝の意を表するものである。

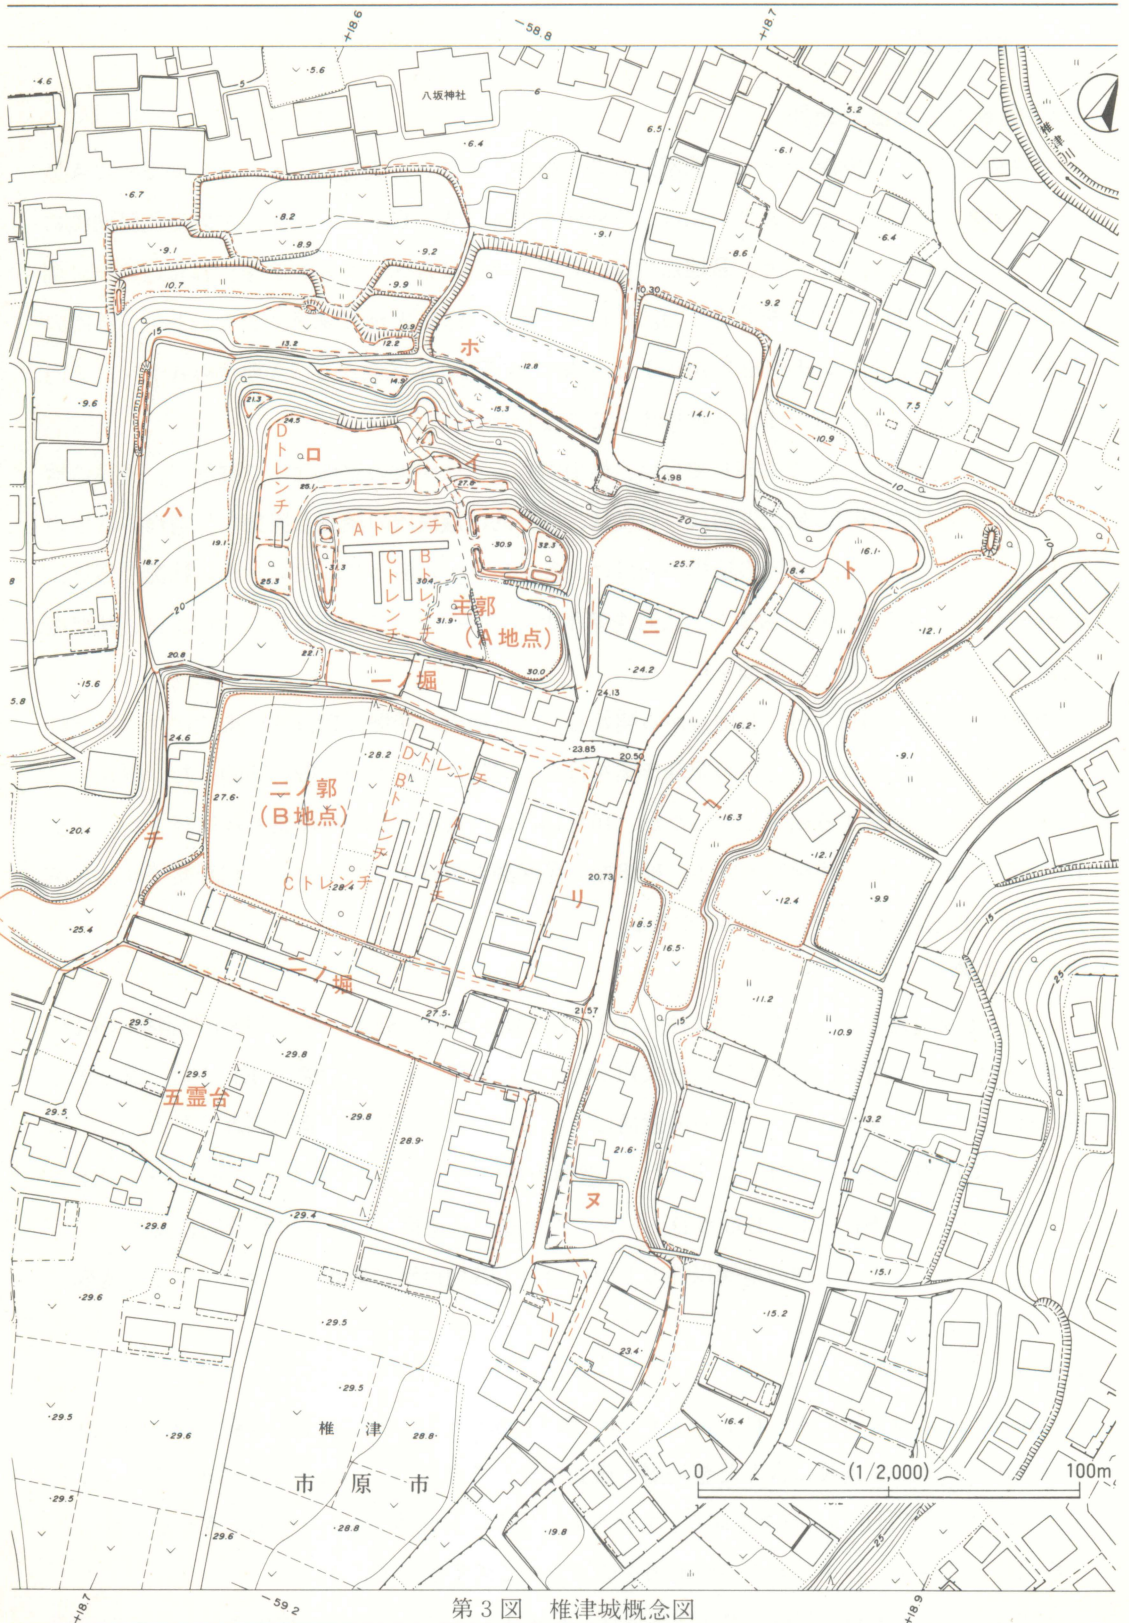
第3図 椎津城概念図

椎津城は、北側を境川で、東西を浅い支谷で、それぞれ周囲を区切られている。全体は、大きく見て、台地北端の主郭と、その南側の二ノ郭から構成されており、主軸は、ほぼ南北方向である。堀及び腰曲輪も含めた規模は、南北で約220m、東西は、主郭部分で約250m、二ノ郭部分で約150mである。標高は、主郭が最も高く31m前後を測り、二ノ郭平坦部は主郭より約3m低く、標高28m前後である。比高は、主郭頂上と北側宅地部分とで約26m、二ノ郭平坦面と東側の支谷底とでは約16mとなっている。地元の通称では、主郭部分を「城山」と呼び、二ノ郭を中心として「外郭」の字名が残っている。また、二ノ郭から南西700mの台地上には「小木戸」の小字名も存在する。さらに、南側の台地から直角に折れながら主郭と二ノ郭の東縁辺に通ずる道を、地元では「要害道」と呼び、城の西側の支谷を「要害」と呼んでいる。以上の地形の状況や地名から考えて、南側を大手、北側を搦手とする城域構成を取っていたと考えられる。

主郭斜面部の遺構としては、南側を除く各斜面に腰曲輪が2～4段は互って設けられており、これらは、主郭周辺を2段に巡る腰曲輪群(イ～ニ)と主郭北麓から東麓に設定された曲輪群(ホ～ト)に分けることができる。

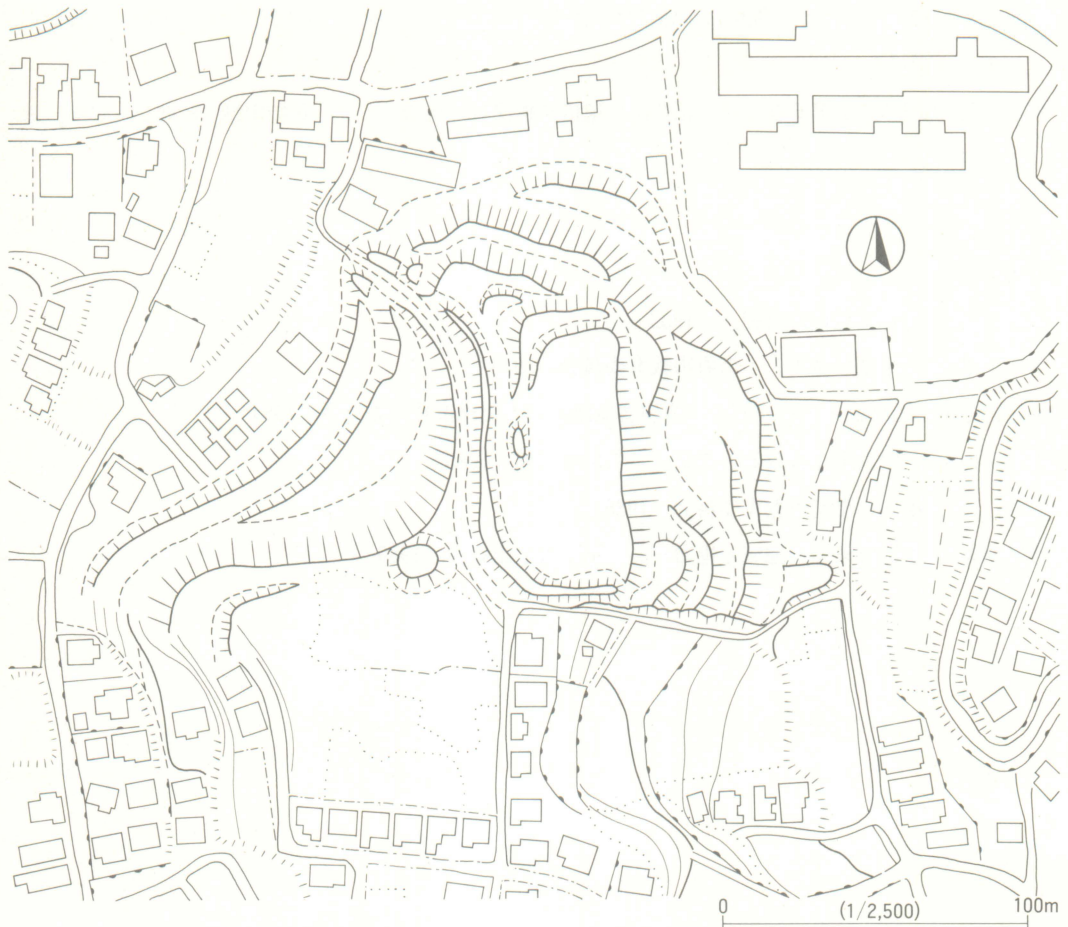
第20図 正坊山遺構概念図（『市原市史』所載の図面に加筆）

椎津城の外郭遺構としては、東側支谷を隔てた、標高29m 前後の丘陵先端部に、大規模な土塁と急角度な斜面のカットングが確認できる。この丘陵は、地元では「正坊山」と呼ばれる場所であり、現在では、北端部分を残し、ほぼ全域が宅地化している。主要な城郭遺構としては、丘陵先端部の西辺に大規模な土塁を巡らし、主軸を南北方向にとり、長方形の平面プランとなる郭を形成している。この郭の西側斜面は、大規模なカットングが行われており、現状でもかなりの急斜面となっている。この斜面の下端部には2段の腰曲輪の痕跡が認められる。これに対し、北辺と東辺には腰曲輪が2～3段に互って設けられている。この城郭遺構は、現在は宅地化している台地南側へも広がっていたとも考えられ、その規模から、この部分を椎津城の外郭遺構と考えるよりは、独立した城郭と考えたほうが妥当であろう。
