# 鎌ヶ谷市南初富3丁目所在馬土手

—— 船橋・我孫子バイパス線建設埋蔵文化財調査報告書 ——

平成10年3月

財団法人千葉県文化財センター

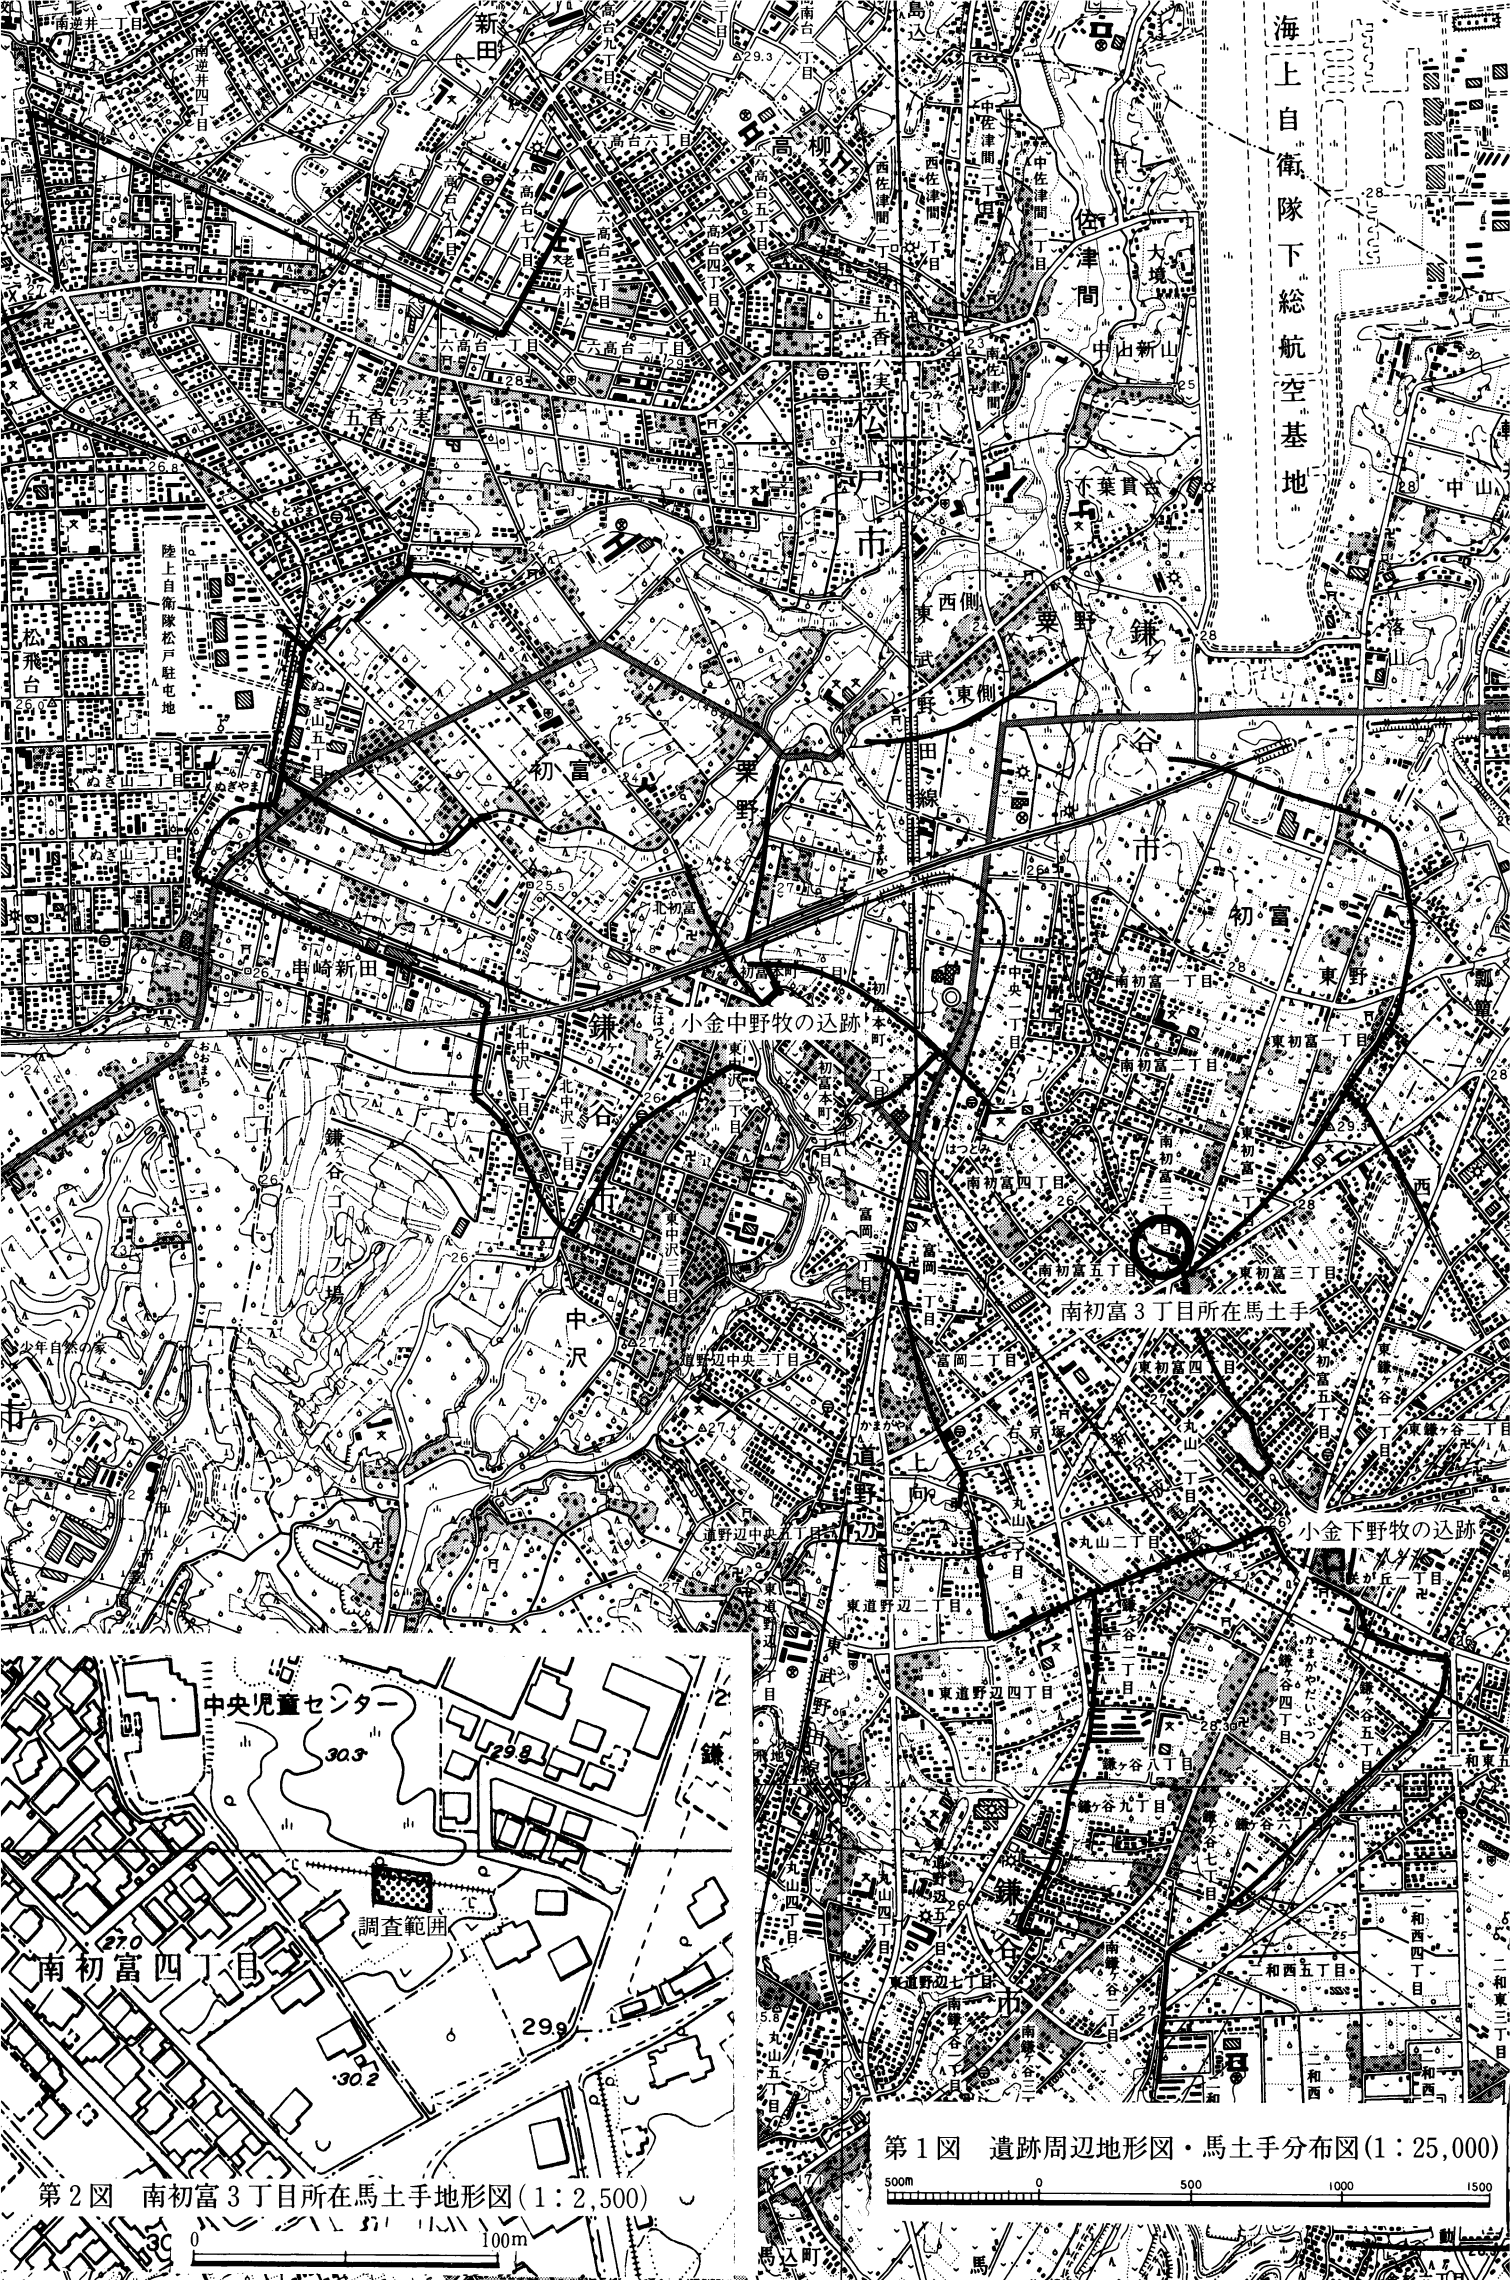
第1図 遺跡周辺地形図・馬土手分布図(1:25,000)

本馬土手は、大津川の源頭部の最南端に隣接し、北西約1.5km地点には県指定史跡小金中野牧の込跡、南西約1kmの地点には木下街道と小金下野牧の込跡が所在する。

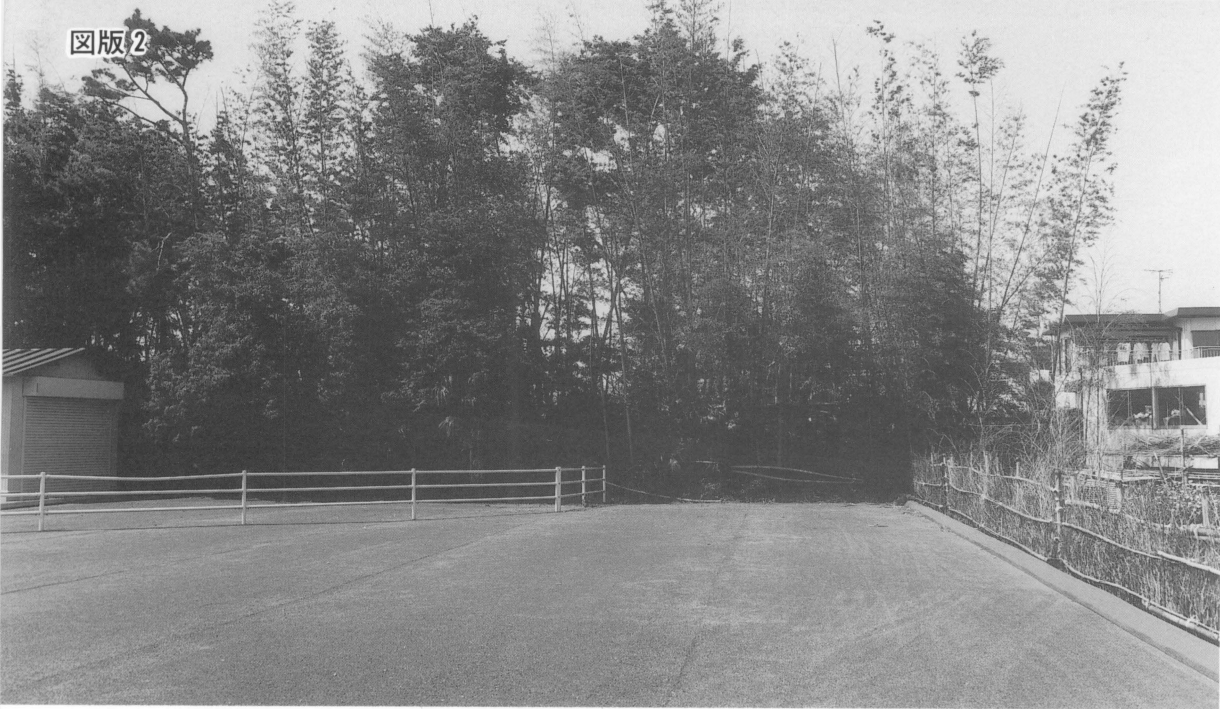
1. 調査前近景(南西から)

調査前は、竹林と雑木林が繁茂しており、馬土手の東側は既に削平されていた。調査区の西側は大津川の谷津頭になっており、現在は鎌ヶ谷市の中央児童センターが所在する。本馬土手は、その谷津に向かって緩やかに傾斜している。南側は民家が隣接しており、北側は、船橋・我孫子バイパス線建設用地として買収されている。
