佐伯城跡測量調査報告書

佐伯市内遺跡試掘確認調査報告書

大分県
佐伯市教育委員会

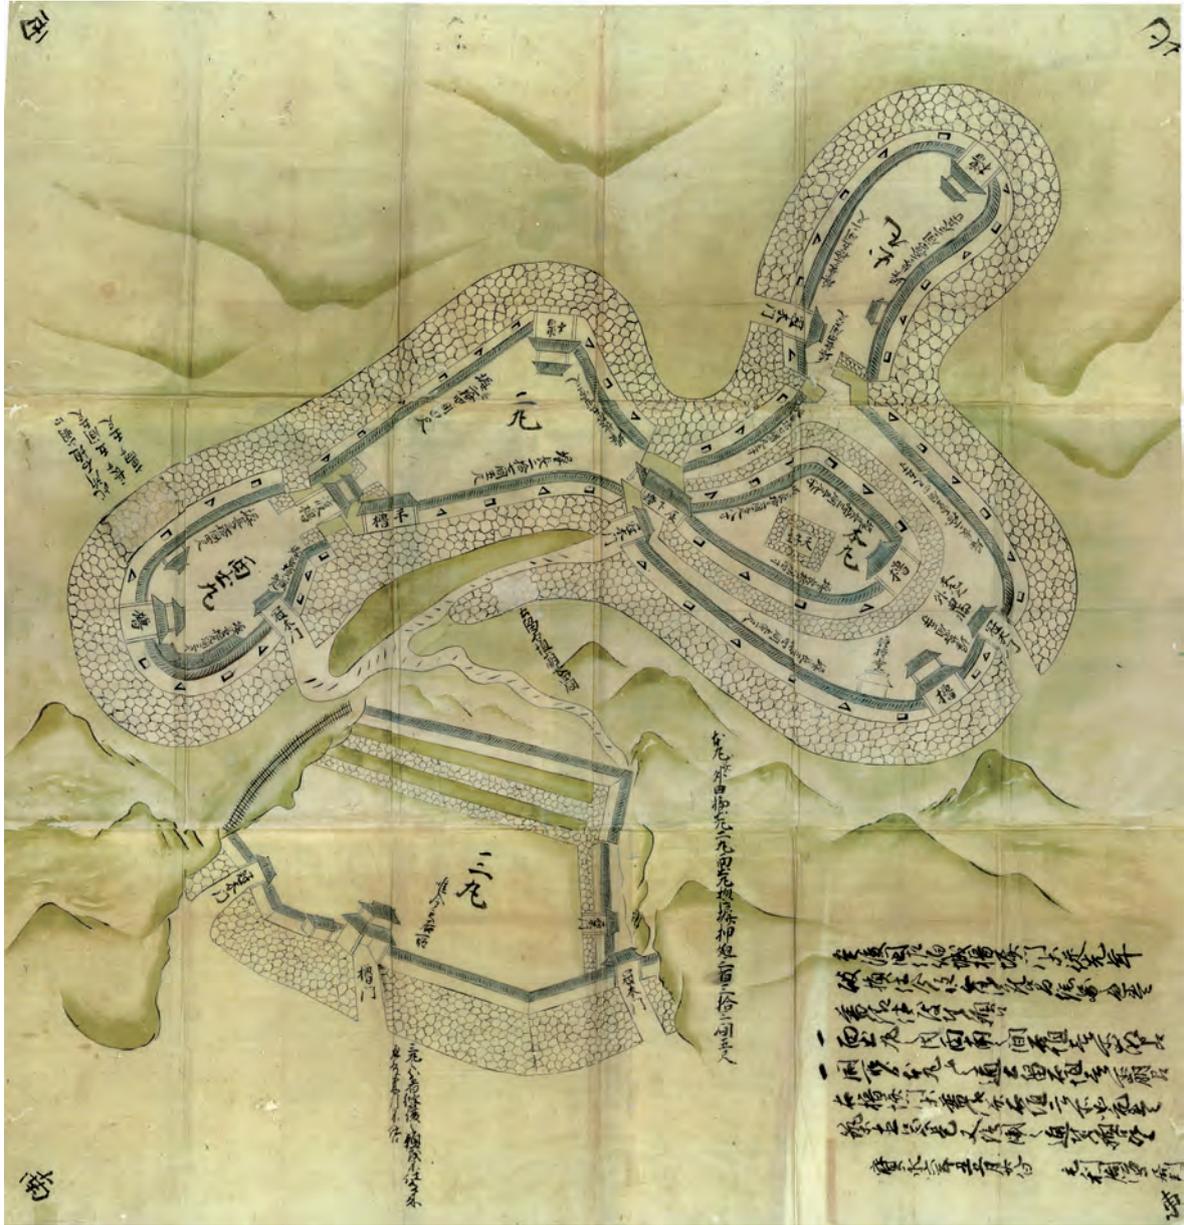
資料1 宝永六年「豊後国佐伯城破損絵図」

資料1は、宝永六（1709）年に作成されたもので、宝永四（1707）年に発生した大地震によって崩落した石垣等の修理を幕府に願い出たものである。石垣の形状はかなり簡略化して描かれているが、門の種類や堀の長さなどが記載されている。既に天守はなく、天守台の記載があるのみである。また三の丸には「唯今之居所」と記載され、すでに藩主の居宅等が三の丸に移っていたことが分かる。

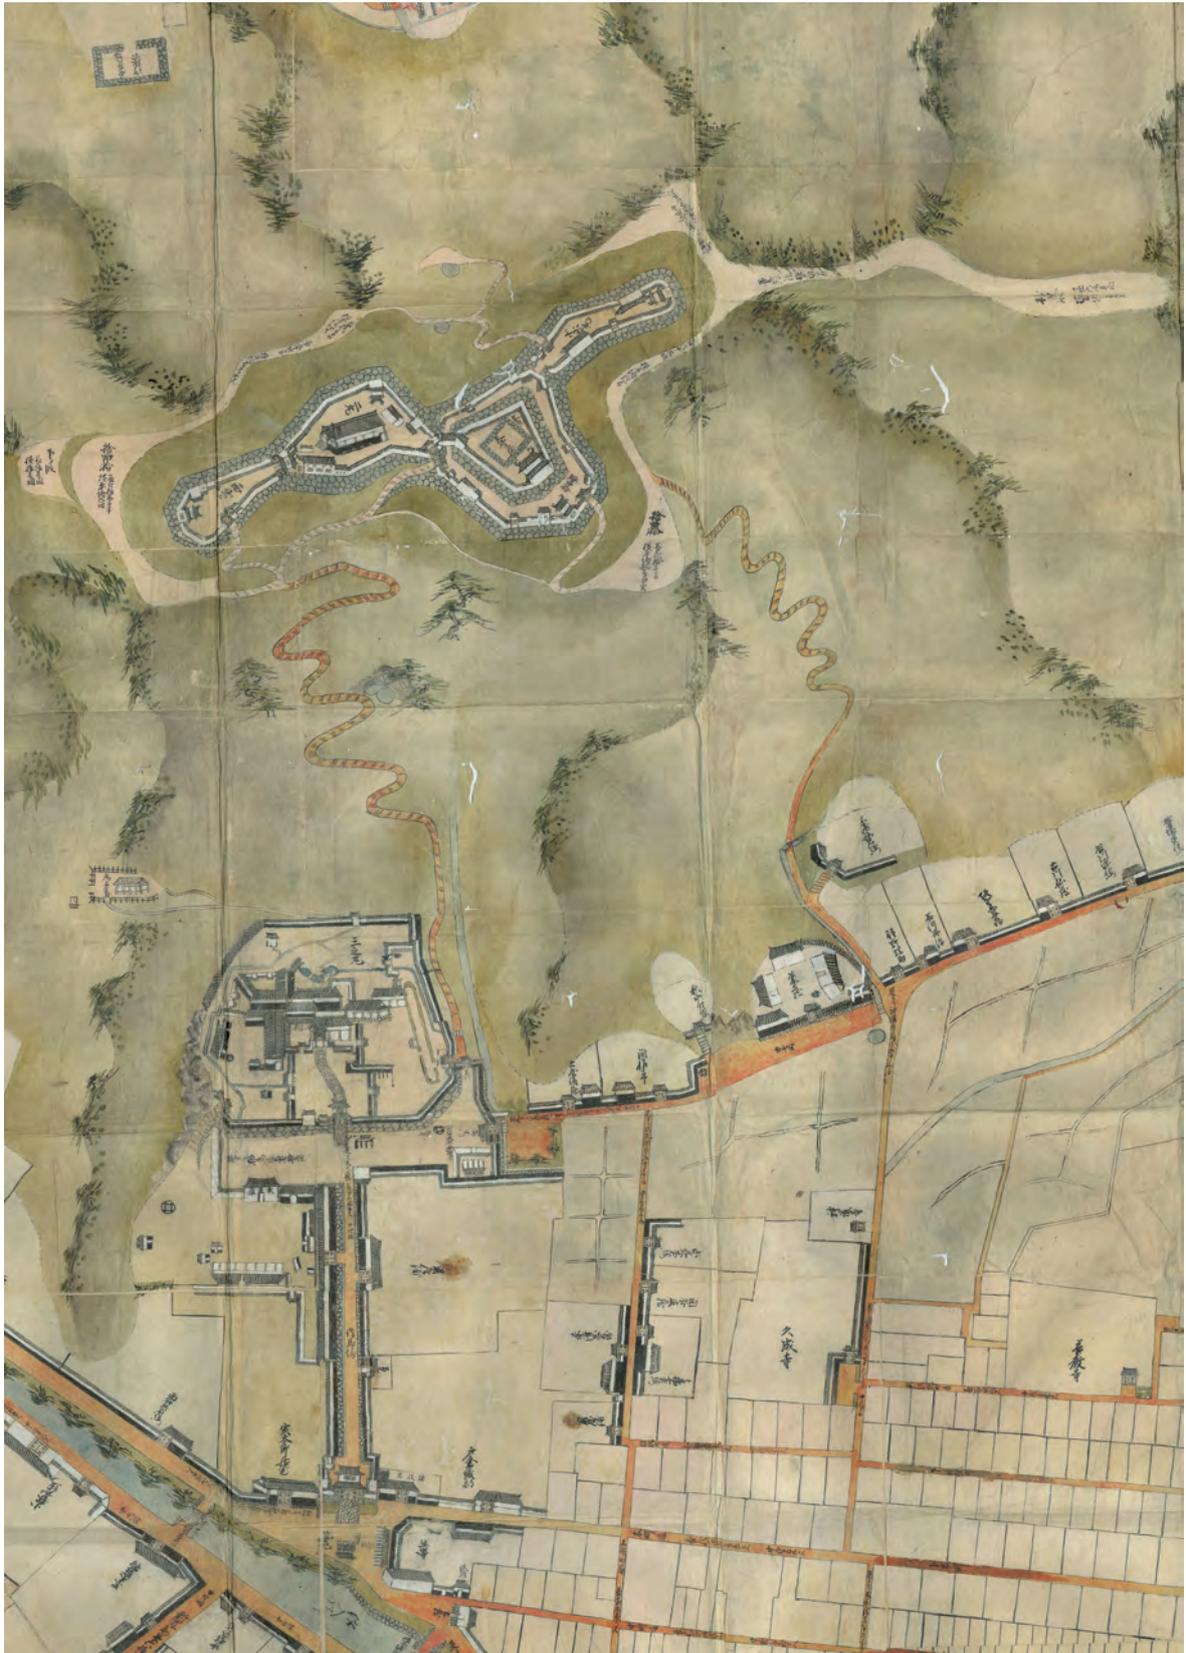
資料2 元文三年「御城並御城下絵図」

資料2は元文三（1738）年に描かれた佐伯城と佐伯城下町の絵図である。六代藩主高慶による大修築が完了して10年後のものであり、建物や堀なども大修築によって復元されたものと考えられる。城下町の様子も地割に至るまで細かく描かれ、上級の家臣の屋敷地には名前も記入されている。道にはそれぞれの名称とともに幅と長さが記録されている。特に捨曲輪と水の手、山際通りからの城道について描いてある唯一の資料である。宝永六年と延享二年のような幕府へ提出する絵図とは全く違った構図であり、大修築や城下の再編の完了に際して、現状記録のために描かれた絵図ではないかと考えられる。

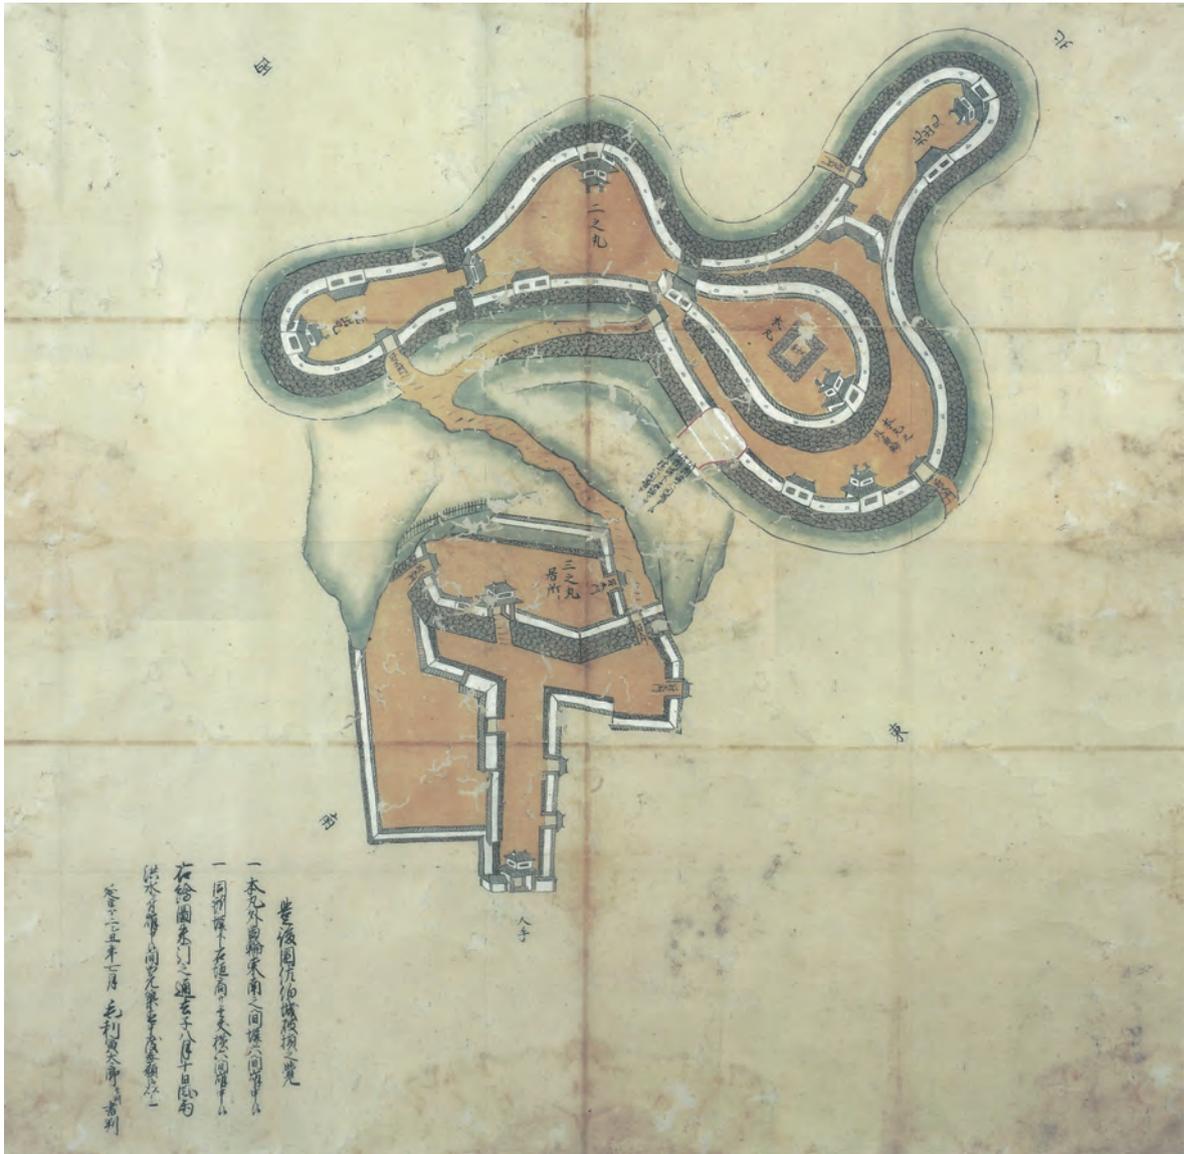
資料3 延享二年「豊後国佐伯城破損之覚」

資料3は延享二（1745）年、前年の大風雨

洪水によって破損した堀と石垣の修復を幕府に願い出たものである。同じく修復を願い出た宝永六年の絵図に構図や曲輪の簡略化がよく似ている。幕府への提出用絵図には同じ雛形を用いたのではないかと思われる。

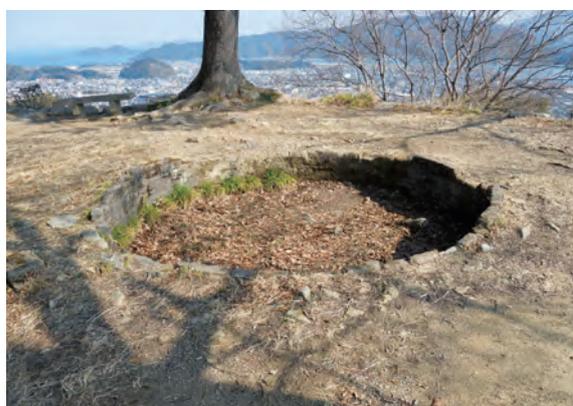
西出丸高射砲跡 北から

曲輪の中には大戦中の高射砲跡（ス）があり、中央にある建物基礎（セ）もコンクリートが付着することから太平洋戦争時の遺構であろう。虎口の門は、宝永六年絵図と延享二年絵図では冠木門と記載されるが屋根が載る。現在の分類では薬医門または棟門と思われる、平櫓が隣接する（ソ）。出入り口の階段は他の曲輪の入口に比べて広く、他では使われない凝灰岩があることから、ここも太平洋戦争中に改変されている可能性が高い。

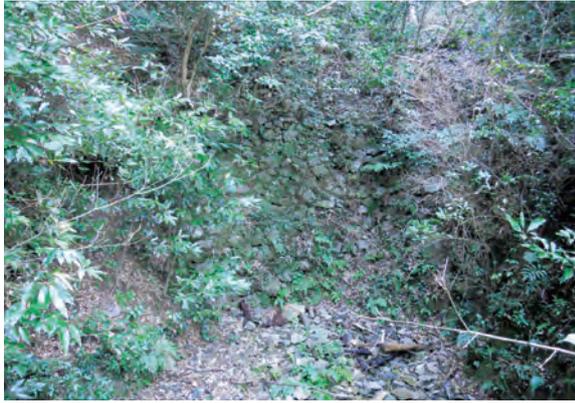
雄池全景 北から

雄池は谷の斜面を削り、平面方形の池としている。斜面を削った個所の下半は岩盤が露出し、上半は土留めの石垣があったと考えられるが、現在は石垣の3分の1ほどは崩れている。このほか、池に入るための石垣と石段を確認することができる。また、北出丸からの道、二の丸下段の捨曲輪へとつながる道はいずれも非常に狭い。

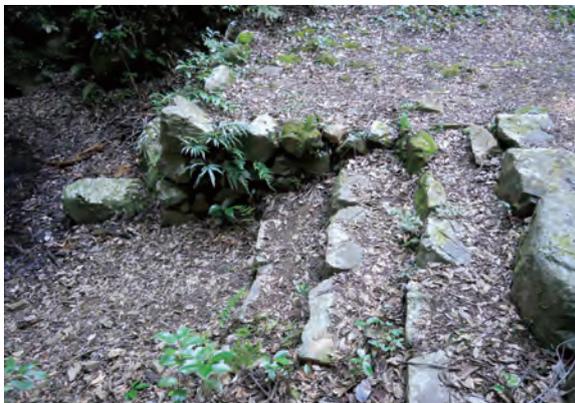
雌池石組護岸と階段 北東から

雌池も基本的には同様で、雄池を一回り大きくした構造である。上部の土留め石垣は大半が崩落しているとみられ、一部が残るのみである。雌池の手前には比較的広い曲輪状の平坦面が付属している。

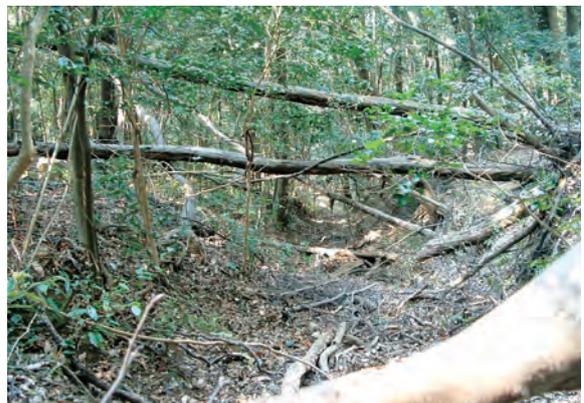
西出丸西斜面の溝 東から

カとキをつなぐ通路の中間に、溝状の遺構がある。谷筋にそって掘られており、中腹で自然流路に合流する。カの南にも地形上の窪みが見られるが、こちらはやや不明瞭である。周囲に同様の溝は見られず、それぞれ単独の遺構と考えられる。山城における堅堀というよりは、排水溝として掘削されたと考えられる。

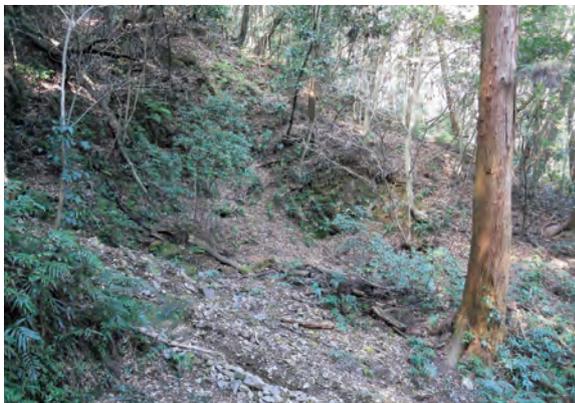
登城の道の池跡 南西から

登城の道（ア）は現在の道がほぼそのまま絵図の城山道に一致する。岩盤や礫が剥き出しの部分が多く、傾斜も急であるが、全ての絵図に描かれており、最も正式な登城道であると考えられる。また、途中には斜面をえぐるように掘削して造られた池の跡が確認できる（イ）。元文三年絵図にみられる池と一致するもので、道のすぐ近くを流れる雨水の調整用池であると考えられる。

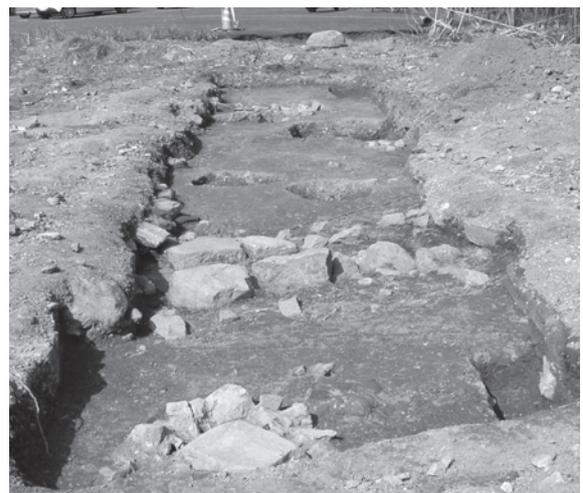
写真12 T1遺構検出状況 南から

確認調査は木造建物部分とその周辺を対象として行った。旧宴会場、廊下部分に設定したT1・T2では表土下位の黄褐色礫混土層上面で礎石や石列、柱跡を検出し、出土遺物から近代以前の遺跡が残されていることが判明した。T3は明治期の建築と想定されている居間の裏に設定したが、遺構、遺物ともに検出されなかった。また、旧宴会場や薬医門東側には立会調査時に井戸を確認している。
