# 特別史跡彦根城跡

## 彦根藩藩校弘道館跡範囲確認調査報告書

彦根市文化財調査報告書第6集

特別史跡彦根城跡  
彦根藩藩校弘道館跡範囲確認調査報告書

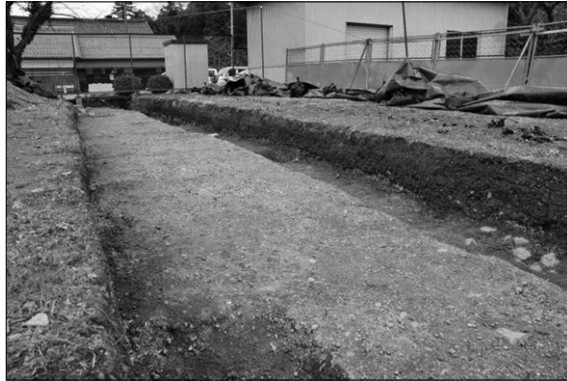
写真6 T2 (弘道館廃絶時の面。全面を厚く砂利が覆う)

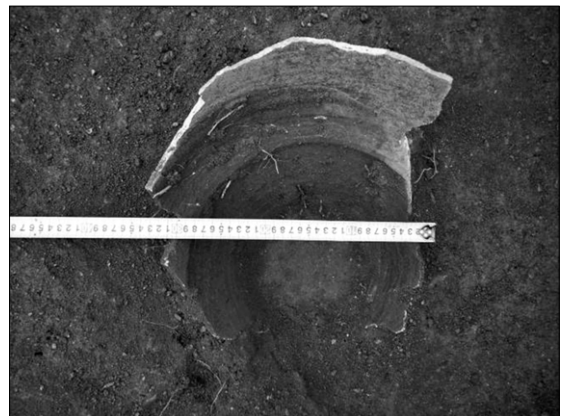
写真18 T5 (埋め甕。写真下半部は、攪乱により欠損)

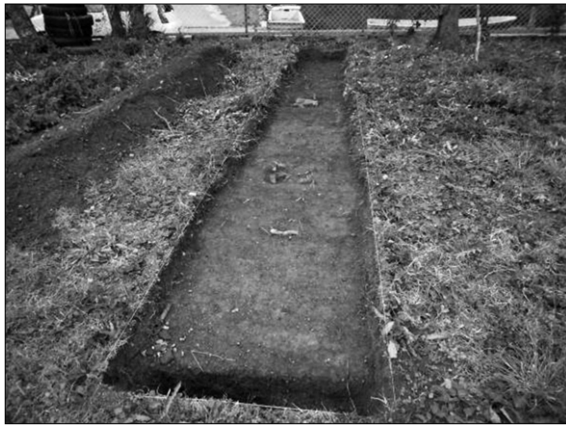
写真19 T7（表土剥ぎ取り後状況。トレンチ中央付近に、工作物の基礎が見える）

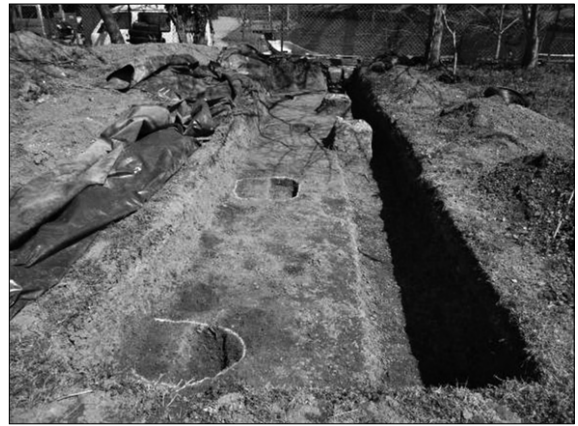
写真20 T7調査区全景（南西から。礎石抜取痕が南北に並ぶ）

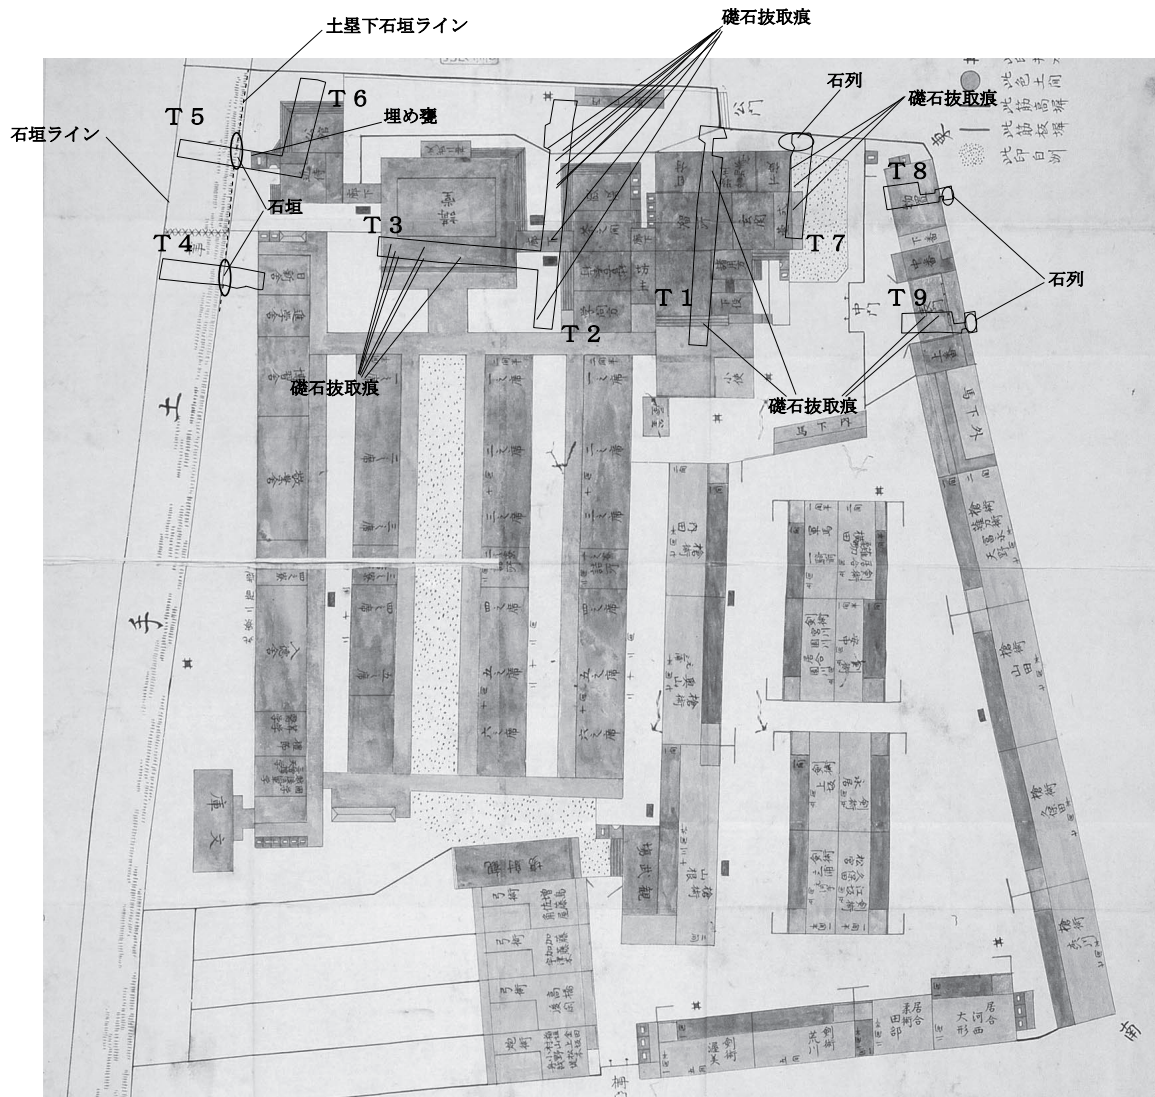
一方、この砂利層の上には、褐灰色土層が10~20cm 程度の厚みをもって堆積しており、その堆積層内からは、明治7年銘の一銭硬貨や、酸化コバルトの使用による青みの強い染付片などが出土している。

藩校弘道館廃絶以降の施設の変遷については、『大阪朝日新聞京都附録（大正6年10月1日）』の記事において、明治9年頃の金亀教校（西本願寺が営んだ仏教学校）の創設に際し、「講堂及び衆議所の如き重要建物は其の儘保存し、其の他の不要建物及び土地約半数は此を他に売却」した、との記載があることから、弘道館に関わる建物の大半は、すでにこの明治9年前後の時期に取り壊されている可能性が高いと考えられる。上記の記事と、出土している遺物とを考え合わせると、この褐灰色土層については、弘道館が廃絶した明治4年以降、金亀教校が営まれる過程で造成された層である可能性が高いと考えられる。

図15 平成24年度調査トレンチ検出遺構と絵図の対比（明治16年頃作成の写し）

また、直接この土層の直下にある砂利層についても、①その流動性が高いこと、②一部の礎石抜取痕の内部へ流入していること、などから、弘道館の存立時の砂利敷きであった可能性は高いが、弘道館廃絶に伴う建物の解体・整地時に、改めて再堆積している可能性が高い。

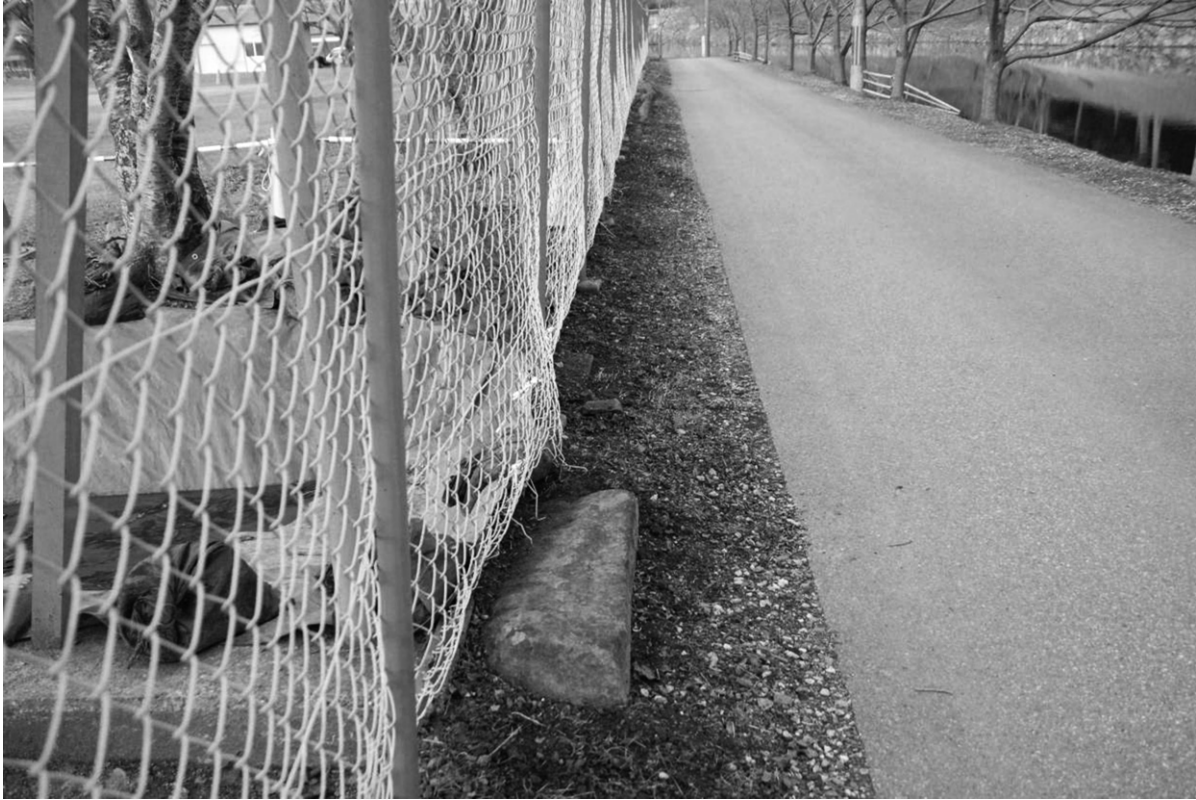
写真41 東限南側で確認した長形状の石（南から）

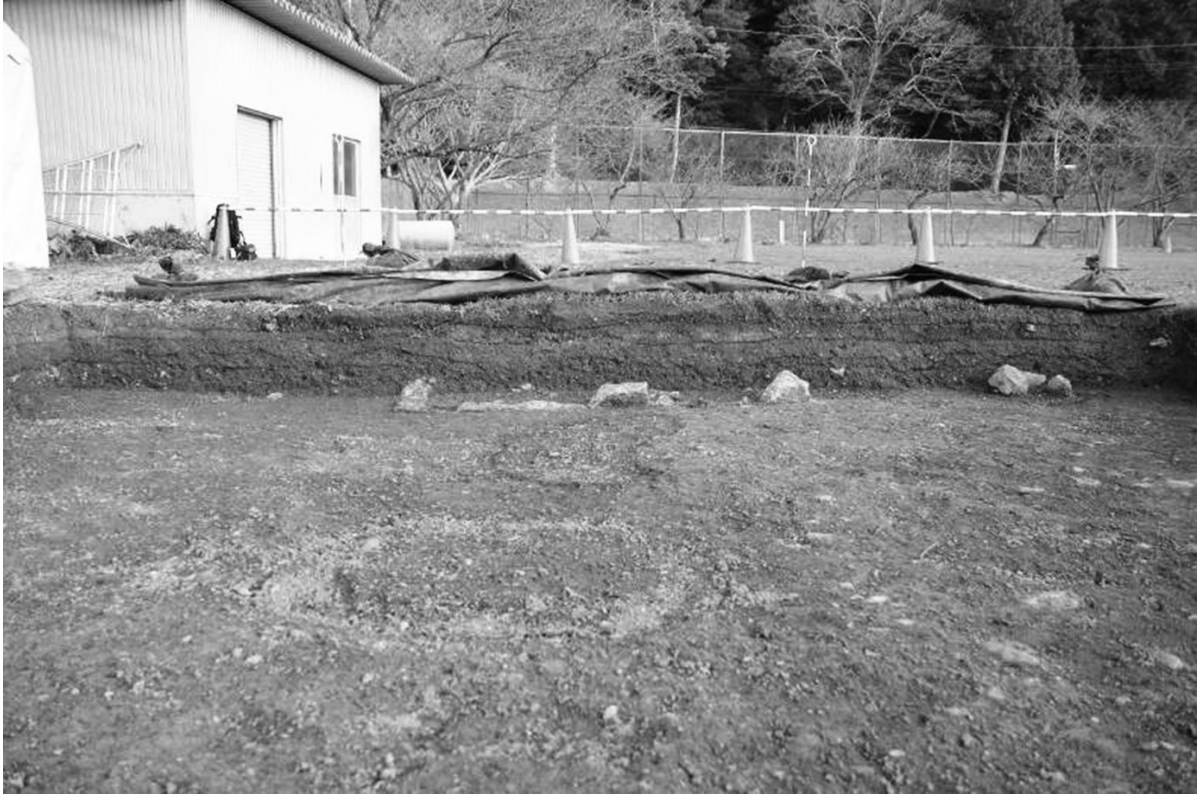
写真46 T10調査当初漆喰枳と東壁土層観察

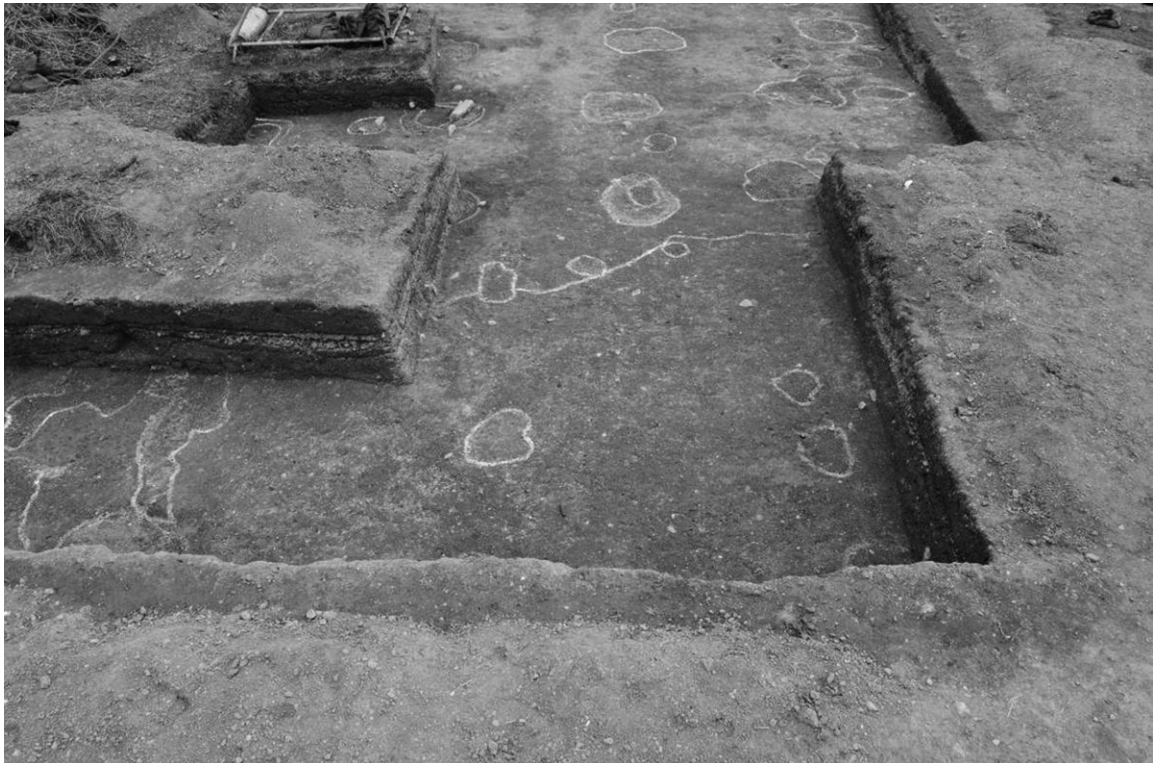
写真57 T10講堂・公館接続部攪乱状況（西から）

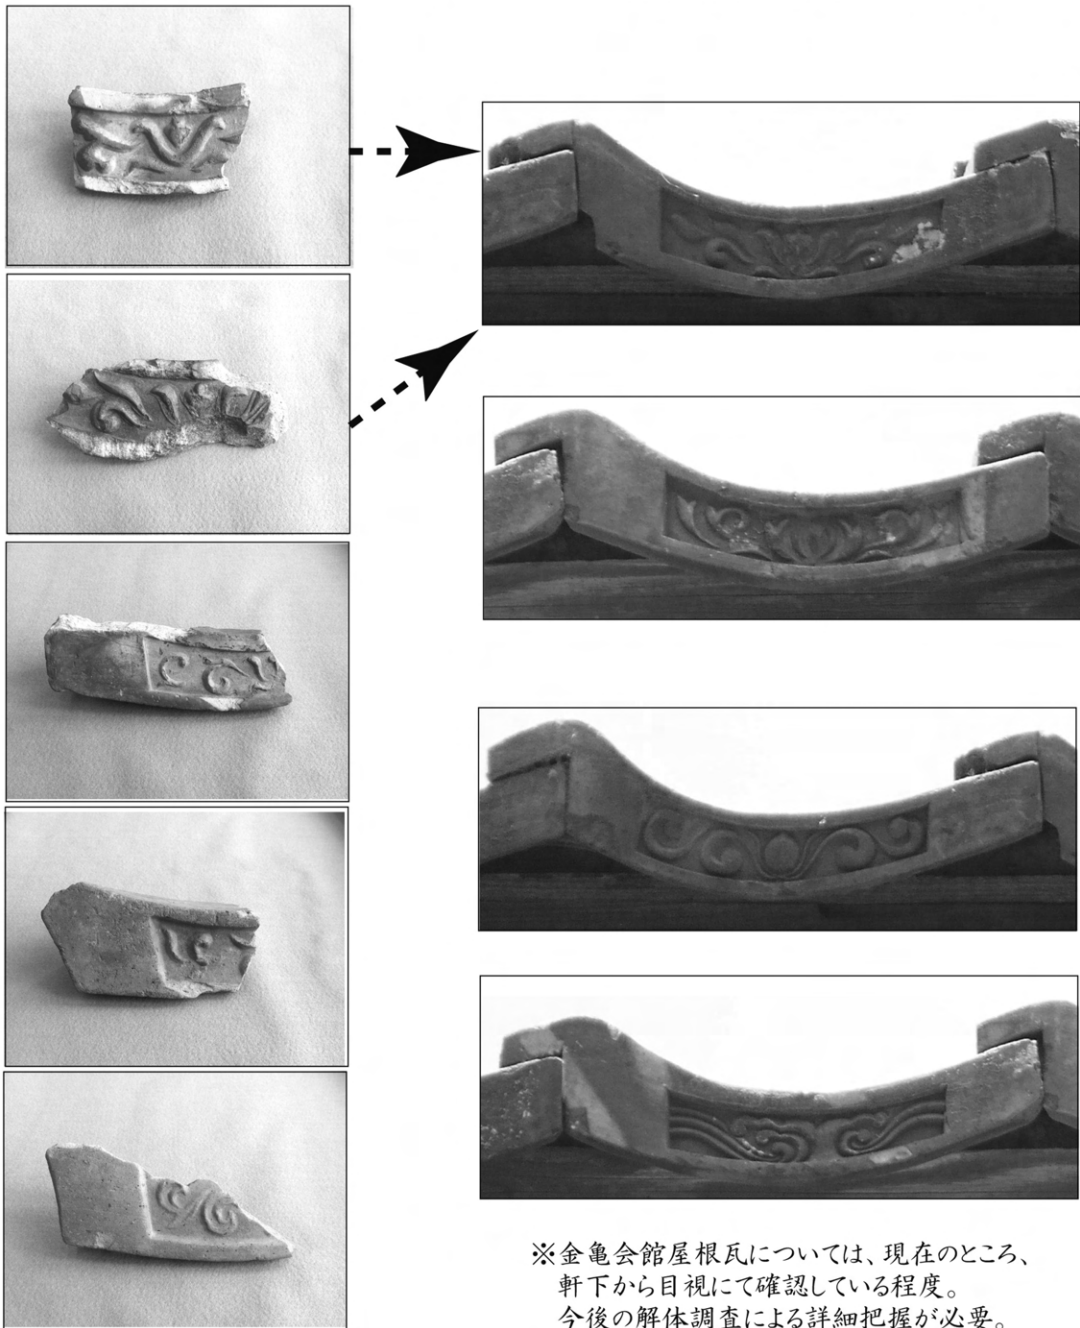
今回の一連の発掘調査における出土遺物は、基本的に江戸時代の遺構面を覆う堆積土や近代以降の攪乱埋土内からの出土であり、直接的に江戸時代の遺構群の時期を示す資料ではない。そのような中で、平成25年度の調査トレンチ T10では軒平瓦の破片が数点出土している。瓦葺きの建物がかつて存在した場所における出土量としては比較的少ないと言っても過言ではない。また、出土した資料状態はすべて小破片であった。これらのことは、弘道館の講堂をはじめとした主要瓦葺き建物群が解体・再利用された証拠を示しているといえよう。解体の際に破損したものだけが、弘道館跡地に放置されて後世の堆積土とともに埋没していたものと考えてよい。複数種類の軒平瓦文様を確認したが、その内二点は移築先の金亀会館屋根瓦でも確認することができた(図32)。今後の金亀会館の解体調査で、より詳細が明らかになると考えられる。

※金亀会館屋根瓦については、現在のところ、軒下から目視にて確認している程度。今後の解体調査による詳細把握が必要。

図32 T10講堂跡出土と現存移築建造物（金亀会館）屋根軒平瓦の対比
