高崎市文化財調査報告書第439集

菅谷堀之内遺跡

—道路築造に伴う埋蔵文化財発掘調査—

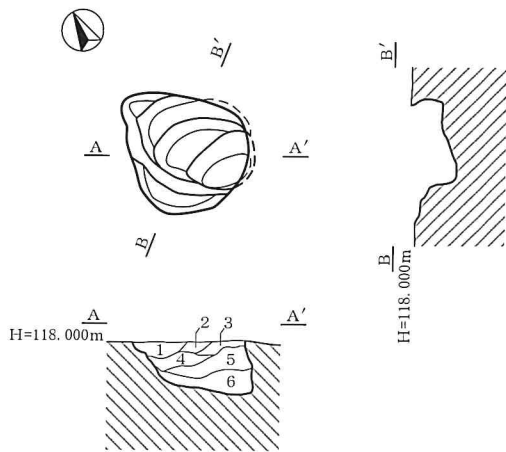
SK-1 土層説明 (A-A')

- 1 褐灰色土 灰色細砂粒多量、炭化粒・Hr-FA 軽石Φ2～6mm・2層ブロックΦ5～30mm少量含む。しまり強。粘性あり。
- 2 黄橙色土 黄色細砂粒多量、Hr-FA 軽石Φ2～6mm少量含む。しまりややあり。粘性なし。
- 3 にぶい黄橙色土 砂粒多量、黄色細砂粒中量含む。しまり弱。粘性なし。
- 4 灰白色土 砂粒多量、灰色細砂粒中量、Hr-FA 軽石Φ2～10mm少量含む。しまりやや弱。粘性弱。
- 5 明黄褐色土 黄色細砂粒大量、Hr-FA 軽石Φ2～5mm・VII層ブロックΦ5～10mm微量含む。しまり弱。粘性なし。
- 6 褐灰色土 礫Φ5～30mm大量、砂粒多量含む。しまり・粘性なし。

位置:X = 42,215、Y = - 73,435 グリッド。**規模:**長軸 1.09 m、短軸 0.93 m、深さ 43cm。**形状等:**平面・断面形態はいずれも不整形である。東壁面はオーバーハングしており、西壁面はテラス状の段を有している。**底面の状態:**凹凸は認められない。東側が一段深く掘り込まれ、西側ほど浅い傾向がみられる。**遺構埋没状態:**下層には小礫、中層は砂粒、上層はシルトを主体とする砂礫層が自然埋没している。**出土遺物:**出土しなかった。**時期:**埋没状態から6世紀初頭~12世紀初頭と推測される。**備考:**検出された地点がS D-1の想定範囲内であることや埋没状態などから、同溝との関連性が窺われる。

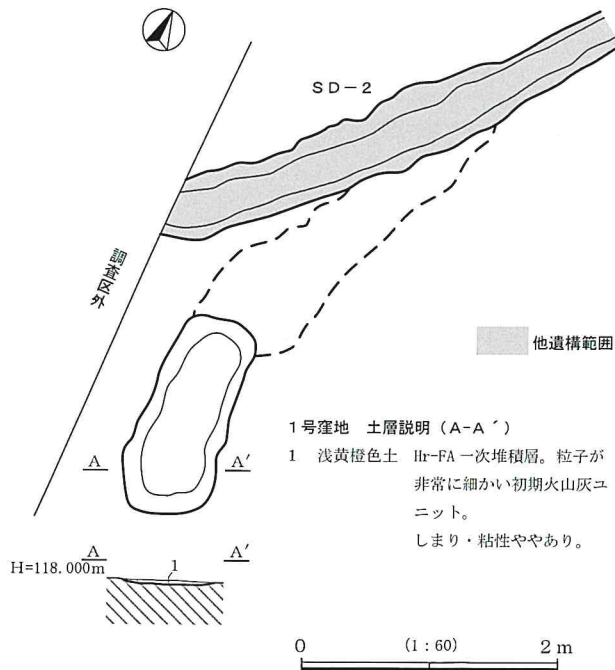
窪地 1号窪地

1号窪地 土層説明 (A-A')

- 1 浅黄橙色土 Hr-FA 一次堆積層。粒子が非常に細かい初期火山灰ユニット。しまり・粘性ややあり。

位置：X = 42,210、Y = - 73,440 グリッド。重複：プラン北東端部はSD-2と重複しているが、同時期と考えられる。形態：SD-2の南西側から南方向に屈曲しながら約3.4 m延び、南端部は隅丸方形状を呈している。規模：上端幅0.2～0.24 m、下端幅0.13～0.16 m、深さ約4 cm。主軸方位：N - 8° - W、N - 24° - E。底面の状態：僅かに浅く窪んでいる。凹凸はみられず概ね平坦である。遺構埋没状態：Hr-FA一次堆積層（VI b層）による埋没。出土遺物：出土しなかった。時期：埋没状態から3世紀末葉～6世紀初頭と想定される。備考：遺構の性格については不明であるが、SD-2の北東側から何らかの要因により流水がオーバーフローしたことによる痕跡と考えられようか。

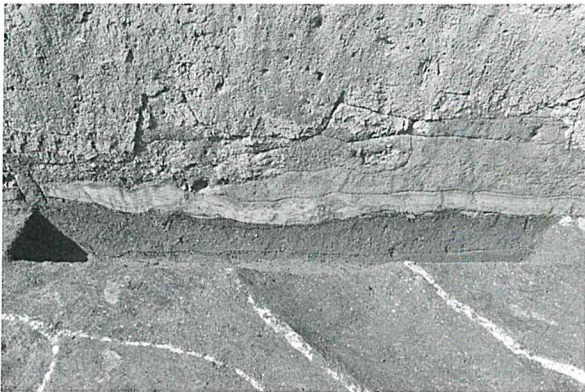
SD-2 Cセクション 東から

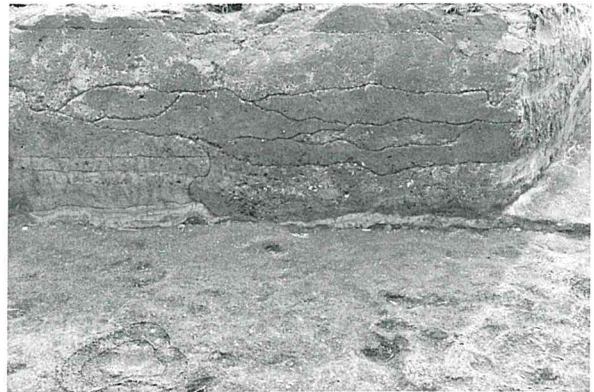
SD-3 Aセクション 北から
