大八木換地分遺跡

— 倉庫建設工事に伴う埋蔵文化財発掘調査 —

高崎市文化財調査報告書第396集

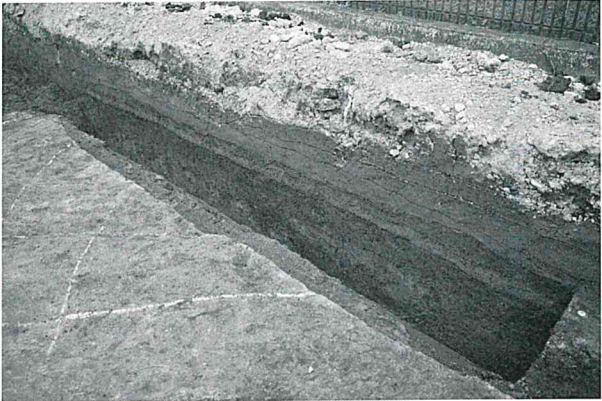
As - B 層下水田 3・4号畦畔断面 (北西から)

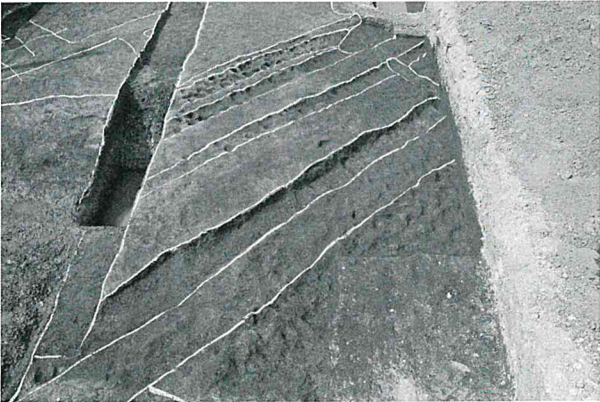
As - B 混入土層下 2・3号耕作痕・1号溝 (北東から)

位置：調査区北東側、3号耕作痕の北側で検出した。**走行方向**：東西方向に走行しており、2～4号耕作痕と同じ軸方向である。**規模**：1号耕作痕は検出上幅43～57cm、下幅24～43cm、残存深度16～19cmである。耕作面との比高は①'で19cm、②'で15cm、③'で6cmである。**埋没状態**：3号列状耕作痕・耕作範囲②'と同様のV層ブロックを含むAs-B混合土によって埋没している。**工具痕の状態**：1号溝の底面には工具痕が確認できた。明瞭な形状は捉えることが難しいが、平面形状は円形・楕円形・不整形、断面形状が浅い碗型を呈する。耕作痕と同様に2列1単位で掘り込まれたものと想定される。**遺物**：出土しなかった。
