# - まぼろしの尼寺

### 発掘調査成果が語る 西隆寺の伽藍と建物

### 奈良文化財研究所都城発掘調査部創設 60 周年記念 奈良文化財研究所 第 129 回公開講演会 「まぼろしの尼寺西隆寺」

#### 西隆寺跡第9次調査の成果

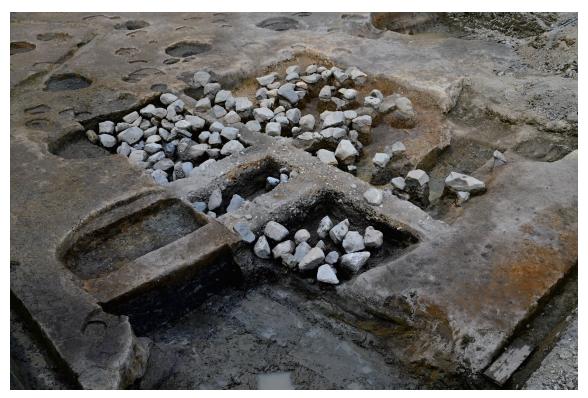
掘込地業を行う建物 SB01 (南西から)

- ・規模は南北約6.5m・東西約5.7m・深さ約0.7mである。北辺中央には張り出しがある。
- ・底面中央には不整形な土坑が掘られている。土坑は東西約 1.9m・南北約 1.7m・深さ約 0.3mである。
- ・掘込地業の最上層は小礫で覆われており、以下は約0.2~0.4mの礫を混ぜ込んだ黒褐色・ 黄褐色粘土と砂で埋められている。西辺部は軟弱地盤のため、下層まで入念に礫を入れて地 盤改良を図っている。底面中央の土坑からは瓦が重層的に出土した。
- ・出土した軒丸瓦(6236F)・軒平瓦(6775A・6761A(新))の年代観から8世紀末以降に構築されたと推定。→主要伽藍より遅れて構築された可能性あり。

SB01の工事手順を遺構にもとづいて復元すると以下のようになります。

1. 建物の範囲を深さ 0.7m以上掘り下げる。

- 2. 底面中央に直径2m弱の土坑を掘り下げる。
- 3. 底面中央の土坑に粘土質の土壌と瓦を重層的に入れて埋める。
- 4. 地盤の弱い西半に特に多く礫を入れ、その上に黒褐色・黄褐色の粘土に礫を混ぜなが ら埋める。
- 5. 小礫を混ぜた土で埋め固める。

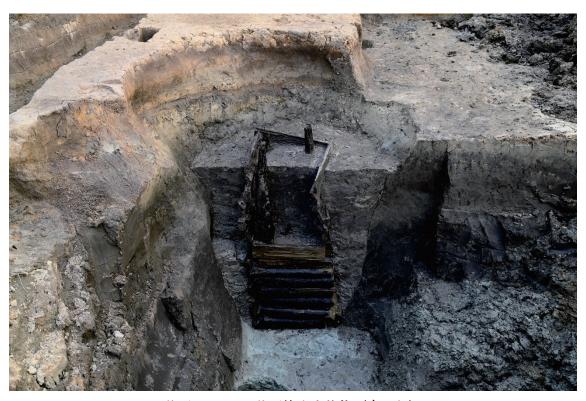
井戸 SE04 井戸枠出土状態(南から)

方形の井戸枠がある井戸 (SE04) を確認。構造は、隅柱横板・丸太組。重複関係から SB01 より古いことから、西降寺の寺域になる以前の遺構である。
