# 福田寺建造物調査報告書

近江町教育委員会  
長沢御坊 福田寺

一、本書は、昭和六十三・平成元年度の二か年で実施した、福田寺修理工事に伴う建造物調査の報告である。

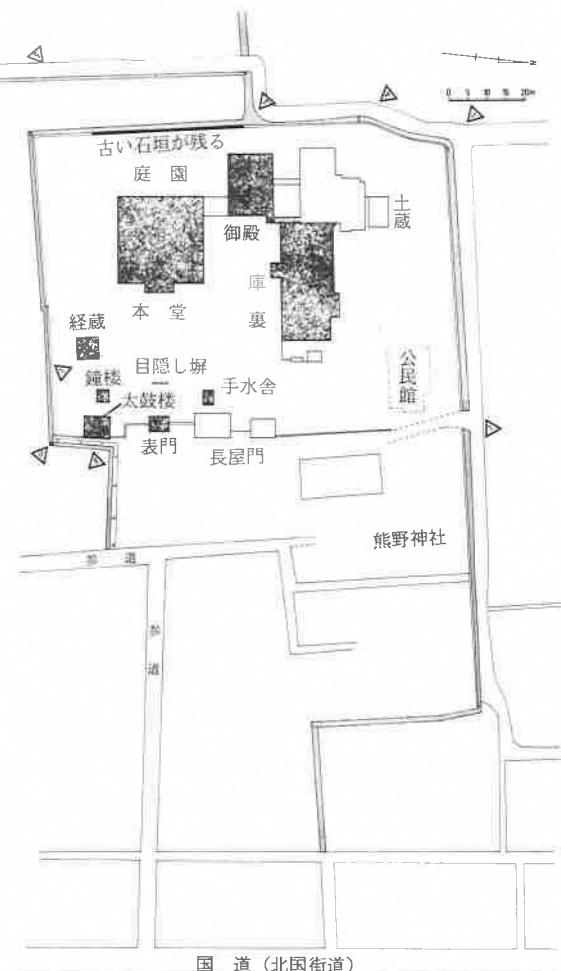
図三 福田寺伽藍現況平面図 (図中番号は図四の枝番に対応)

福田寺の寺地は東向きで、東の北国街道から表門に向かつて参道がのびる。太鼓楼・表門・長屋門・築地塀で境内の東を画する。北・西・南面には築地塀などはないが、各面に沿つて用水路がめぐつて境内を画し、用水路の境内側には石垣が積まれている。

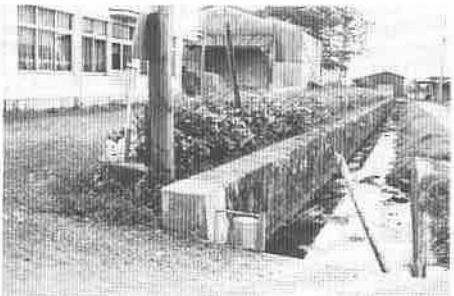
図四一1 境内北面の用水路

境内北面では幅一・八メートルの水路の境内側に高さ一・三メートルの石垣が積まれ、水路と道路間は幅一メートルあまりの土手となつてゐる。この石垣は間知石積みで、近代に積み直されている。境内西面の北半は、境内北側の水路・石垣がそのまま曲り、西面南半では水路が西へ迂回するが、石垣はまっすぐに伸びて境内西面を区画する。これは、本来石垣と水路の間が大きな堀であつたものを埋め立てたためである。かつては西から流れ込む水路を通つて琵琶湖から舟が出入りし、西面南方の張り出した部分が舟回しあつたという。また、石垣は水路が西へ迂回する付近を境にして、北と南では石の積み方が異なつてゐる。北は近代に積み直された石垣で、南側は自然石を積み上げた古風な形式を残している。

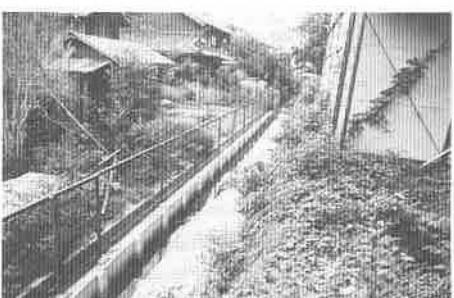
図四一7 境内南面の用水路

境内南面でも石垣は新しく積み直されており、水路の底と南側にコンクリートが打たれて、かつての風情を失つてゐる。石垣の高さは、西から東にかけて低くなり、東端で約一・〇メートルである。

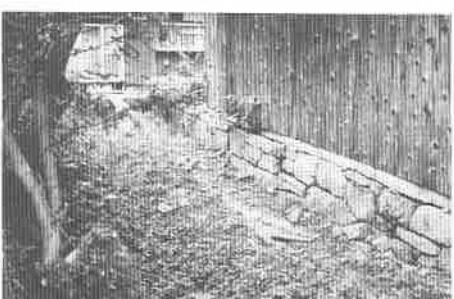
図四一8 太鼓楼下の石垣と用水路

溝幅は一・〇メートル、南側での深さは〇・七メートルで、隣家の敷地に連なる。そしてこの溝は境内東南で北に折れ太鼓楼の前面で再び東に折れる。なお、太鼓楼の土台下にも、境内西面南半でみられたような、自然石積みの古風な石垣が残存している。

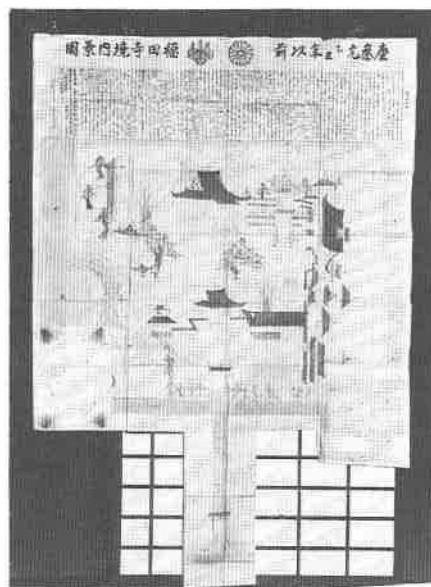
図五 福田寺境内景図

「福田寺境内景図」には伽藍内を取り囲む堀と伽藍内の建物が描かれている。まず、図に描かれた寺地の範囲と現在の寺地とをくらべてみよう。図によると、境内の東辺は寺地東北の熊野神社正面の南北の参道に接し、表門の東に門が開く。現在でも熊野神社の南には南北道路が通っており、この道路は図に描かれた参道を踏襲しており、東からの参道が交差する位置に門が建っていたと推定される。

寺地の東には「蓮池」と記されており、現在の公民館あたりが蓮池であったと伝える。現在の境内北側の水路は図中の寺地の北端にあたると思われる。蓮池の内側には「高塚」とあるが、現在その痕跡は残っていない。また福田寺と熊野神社の間にも「蓮池」が描かれているが、現在はない。

境内の南面は、現状でも経藏の南側で水路が矩折れになつており、図に描かれた寺地の南面の状況を伝えていると考えられる。しかし、図では南側の堀が相当広く描かれており、現在の水路はこの堀の北端を残しているにすぎず、現在、境内南側の民家が立ち並んでいるところが、かつての堀であったと推定される。図に描かれた太鼓楼

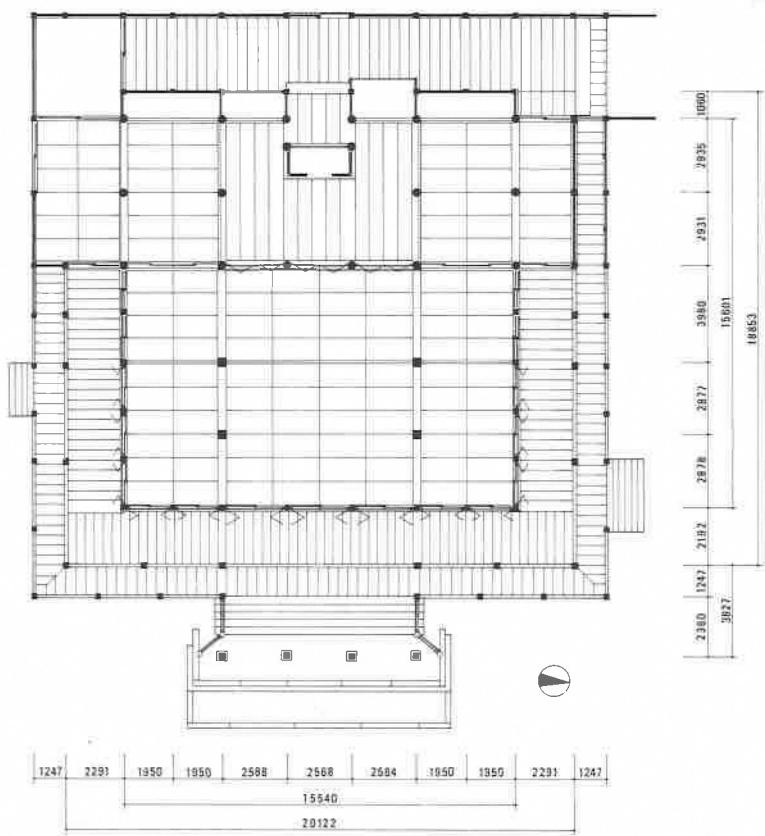
図九 本堂平面図

福田寺本堂は、桁行約二十メートル、梁行約十九メートル、入母屋造、向拝三間、本瓦葺の大規模な真宗本堂である。本堂は東面する。

正面には、広縁・落縁と、縁を二重に巡らして、真宗本堂では最も整った形をとる。内部は大きく外陣と内陣に分かれ。外陣は、間口七間、奥行五間の規模とし、正面から四本目の柱筋を矢来、両側面から二間目を中柱通とする。内陣は外陣より床を一段上げ、中柱通に揃えて間仕切を入れ、内陣と左右の余間に区分する。余間の両脇の広縁の延長部分は室内に取り込んで（南では落縁まで取り込む）各々部屋をつくる。背面には一間幅の細長い後堂を設ける。

柱は、内陣と余間廻りの十六本が円柱の他は、角柱とする。落縁通りは中敷居・鴨居、側通りは、切目長押・内法長押・木鼻付き頭貫・木鼻付き合輪で軸部を固め、広縁通りは柱を横方向の材で固めない。落縁通りと広縁通りの柱は虹梁でつなぐ。組物は、落縁通りは舟肘木、側通りは平三斗と出三斗（いづれも実肘木・拳鼻付き）を交互に置き、広縁通りには組物を用いない。内外陣境の内陣側は出組として、天井桁を受ける。中備は、内外陣境と内陣廻りにのみ臺股を入れる。軒は二軒繁垂木、妻飾は二重虹梁大瓶束とする。内陣と余間の飛貫より上は極彩色を施す。また来迎柱上の組物は出組

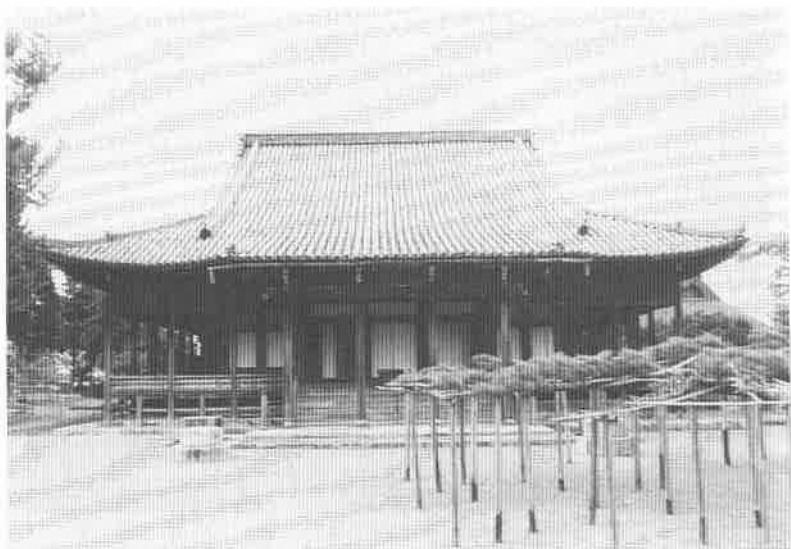
図十 本堂全景

この建物の最も見せ場となっている点は向拝である。通常は打越垂木が飛檐垂木と同じ勾配をもつが、ここでは打越垂木を海老虹梁状に湾曲させて、向拝の桁を高くしている。これに伴って、向拝の桁の成を向拝に近づくにつれて高くしている。この手法は、他に彦根市薩摩の善照寺（貞享三年）にのみ見られる特異なものである。

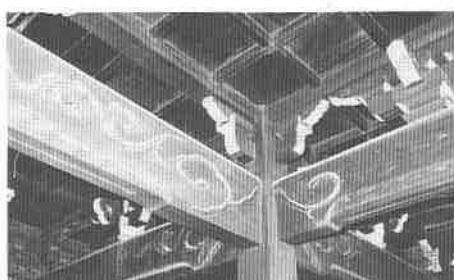
図十三 本堂外陣虹梁

外陣では中柱と側柱、中柱同士、及び中柱と内外陣境を繋いで虹梁をかける。滋賀県では外陣虹梁をこのように縦横に架けるのは福田寺が最も古い。

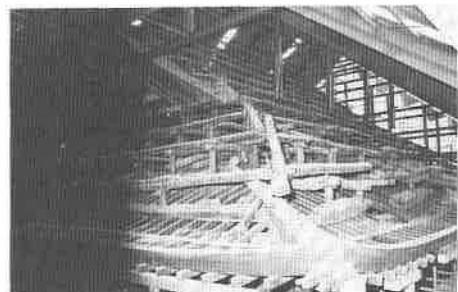
図十五 本堂小屋組 東南隅

小屋組は、梁行断面（図二十一）でみると、二重梁の構造をとつており、柱の頭繋の敷梁を含めると、梁は三重に架けられることになる。下段の梁に束を立てて上段の梁を受け、束には貫を背違いに通して固める。

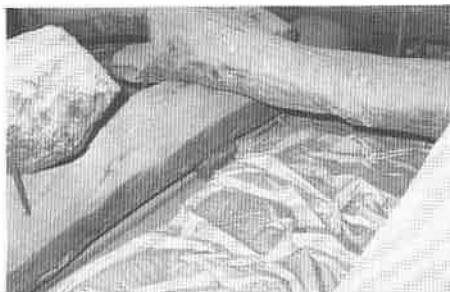
図十九 本堂小屋組 立ち登らせ柱と梁のおさまり

福田寺本堂の場合、外陣の四本の中柱と須弥壇背面の八本の柱を立ち登らせ柱としている。大通寺本堂では側通りより内側のすべての柱を立ち登らせ柱としており、立ち登らせ柱の少い点で福田寺は保守的である。

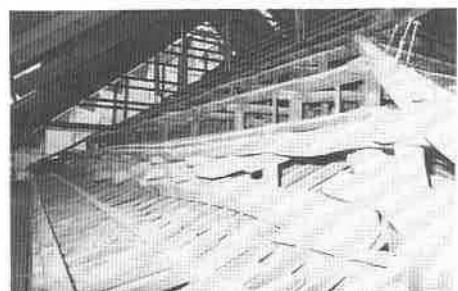
図十七 本堂小屋組 西面

一段目の梁は、側面側柱通りと中柱通りの計四列に、広縁通りから脇仏壇背面に至る大梁A（二本継ぎ）を架け、その上に桁行に八本の梁B（二本継ぎ）を架け、更にその上に中央に寄せて三本の梁行方向の大梁Cを架けている。二段目の梁は棟通りの中柱間の位置に桁行の梁Dを架け、その上に九本の梁Eを梁行に架ける。三段目は、七本の梁Fを梁行に架けている。一段目の梁Bの内の一本と、第一・三段目の梁E・Fは、中柱筋以外は、柱筋とは揃っていない。立ち登らせ柱の内、外陣の四本は大梁Aを直接受けているが、他の立ち登らせ柱はこれらの大梁とは組合わさっていない。なお内外陣境と内陣背面の柱筋では桁の上に束を立てて梁Bを受けている。梁Cに立つ束の内、母屋桁を受ける束は、各々一本内側の束と繫

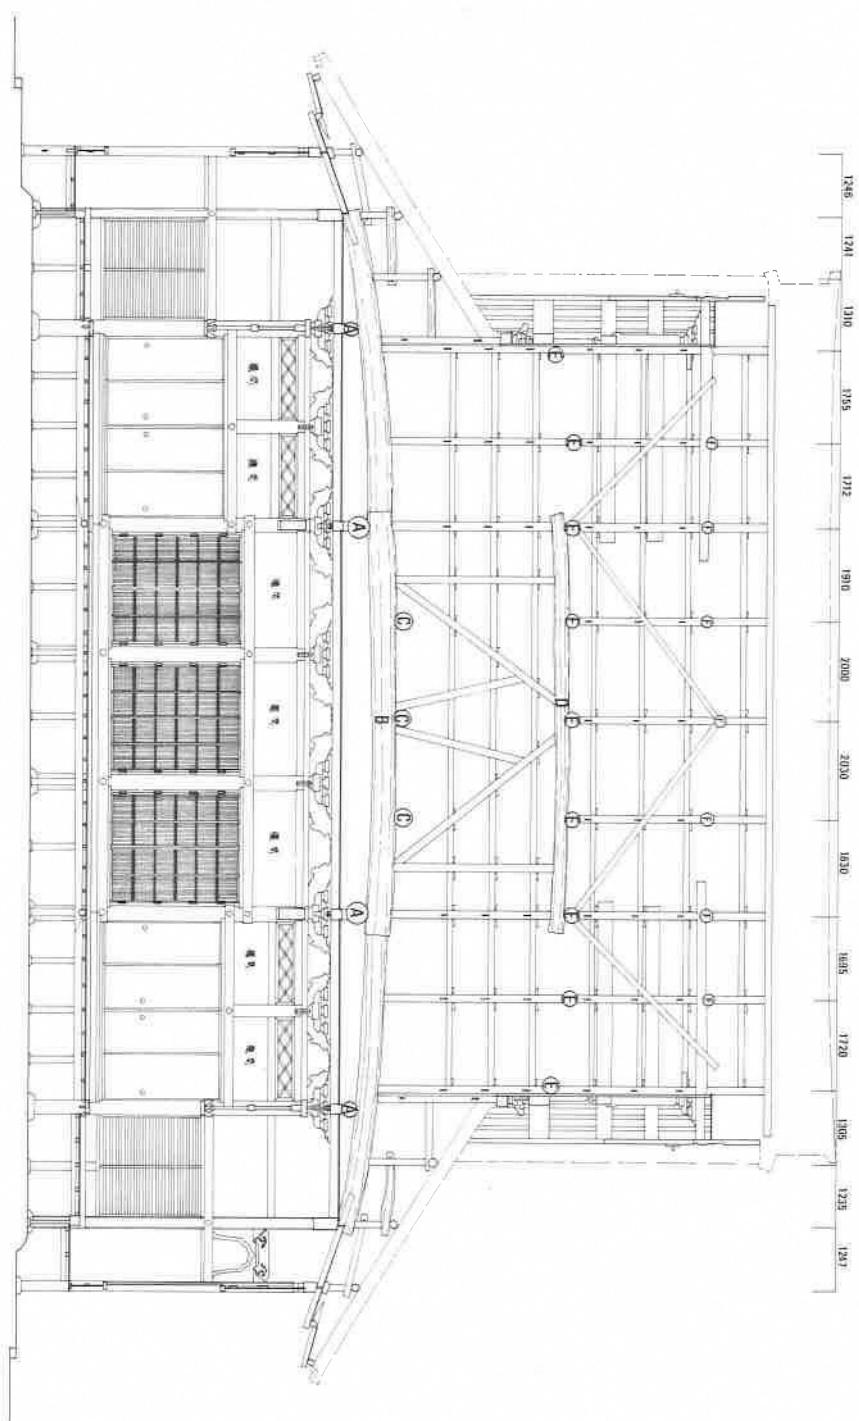
図二十二 本堂桁行断面図

第一段目の梁の上に立つ束の束割は、梁行では第二段目の梁を受ける部分で五尺四寸間隔、母屋桁を直接受けける部分で四尺間隔、桁行では梁Dを受ける部分では六尺四寸、それ以外は五尺七寸間隔とする。ただし、第一段目の梁に立つ束の内、中央部分の五本は省略し、その部分の棟通りには筋かい一本をいれている（図二十二）。

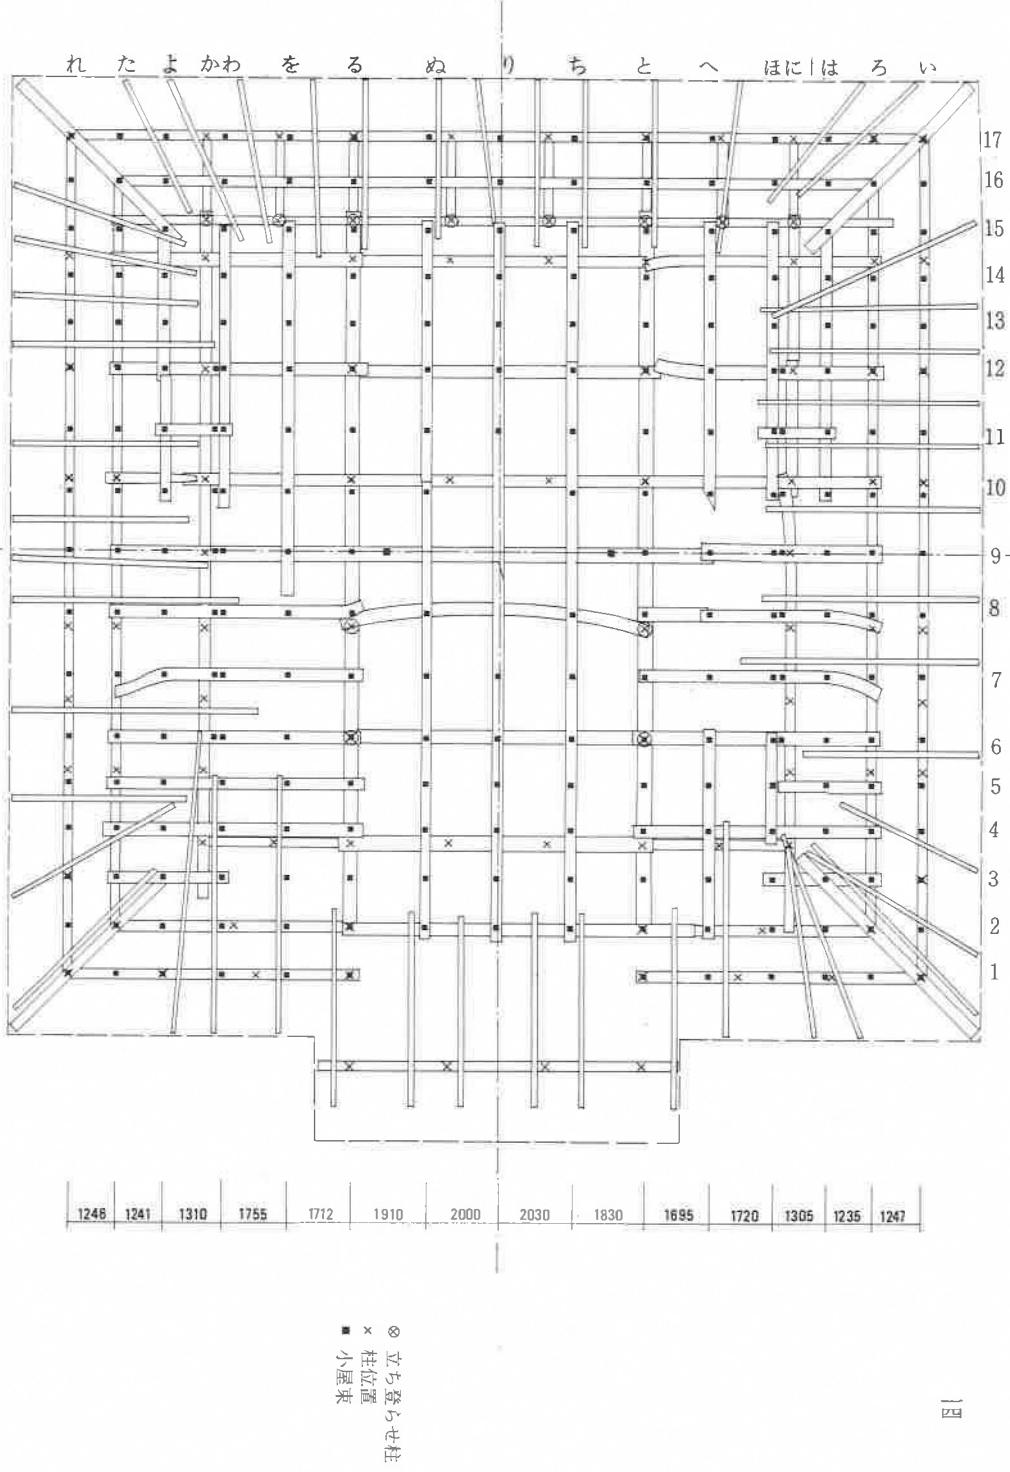
図二十三 本堂小屋伏図（下層）

妻飾は、側柱通りより一尺一寸内側に入ったところに立てている。小屋を受ける束のうちの最も妻側の物（図二十三のわ列・ほ列）とは、五寸の間をあけており、この束の外側に妻の壁を置いている。

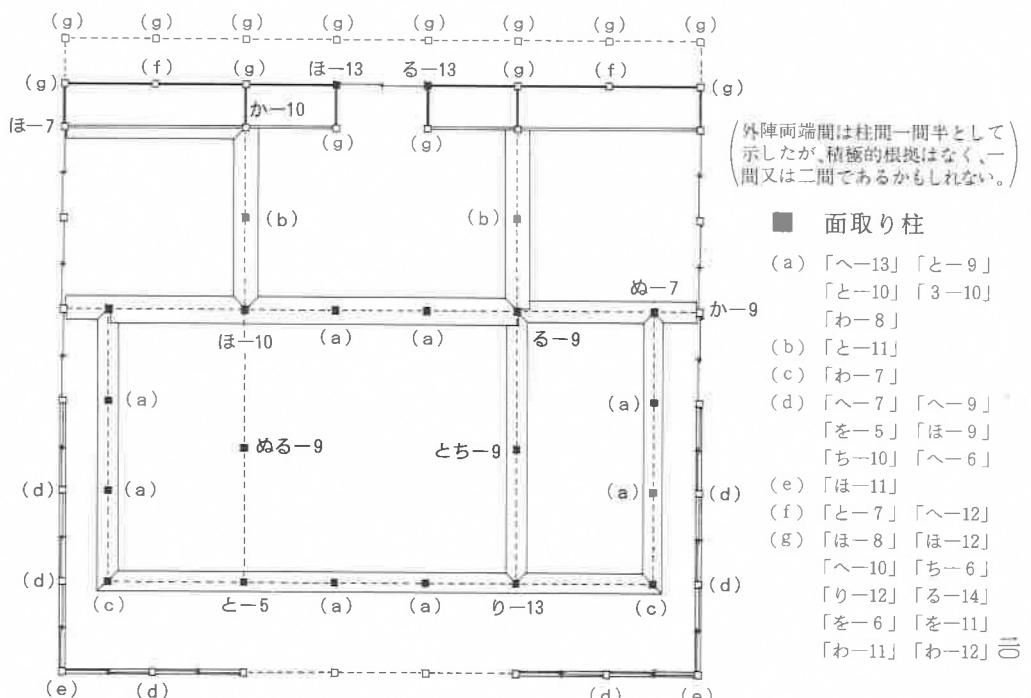
図二十七 前身本堂復原平面図

以上の所見から、前身本堂の平面を復原すると図一十七の如くになる。この復原の根拠となる点を列挙すると次のようになる。

1、真宗本堂の柱としては柱が細く、長い柱間は考え難く、一間毎に柱が立つ平面形式とを考える。

2、柱は面取柱と、糸面取柱に分けられる。内外陣まわりの柱は面取柱、側廻り、背面の柱は糸面取柱と考えられる。

3、特に太い柱（「ぬー9」）には、長押はまわらずに、虹梁が架かっていたと考えられる。

4、長押の有無で柱間を分類すると、長押を打たない柱間、内法長押は打つが蟻壁長押を打たない柱間、内法長押・蟻壁長押とも打つ柱間の三通りとなる。そこで蟻壁長押が打たれるのは、内陣、外陣のどちらであるかが問題となる。「ぬるー9」は外陣中柱と考えられ、虹梁は大入れになつておらず、大入れ穴の大きさ・虹梁の内法高から、虹梁は「ほー10」・「とー5」柱の西面の蟻壁長押上に架かることになる。「ほー10」・「とー5」では、虹梁の架かる面に蟻壁長押が打たれるから、蟻壁長押が打たれる面は外陣となる。

5、内法長押が一段切り上げられている柱「るー9」では、蟻壁長押がつく南面が外陣となるから、西面側は内外陣境の内陣側、東面側は余間側となり、この柱の左右で内法長押高さが異なり内陣側が一段高くなっている。また、外陣側の南面にも貫・長押痕跡があり、長押がまわっているので、この柱筋で外陣を左右に分かつように鴨

居長押が架かっていた。従って、外陣中柱列には長押が打たれ、虹梁の架かるもう一方の中柱列の「ぬるー9」「とー5」の柱筋とは柱間装置が異なる。なお「ほー10」も内外陣境の内陣と余間境にある柱であるがここでは内陣と余間で内法長押高に差はない。従つて余間の床高は左右で差があり外陣中柱列の扱いにも左右の差がある、左右非対称の平面となる（但し以上の事は内法長押の痕跡から言えるものの、床回りの痕跡は明瞭でない。）。

6、内法長押が直角にまわる出隅部分が存在する。「わー7」を使うとすれば、図二十七の外陣隅部分（図中○）が必要となり、外陣まわりに中敷居の窓を考えることはできない。従つて、中敷居の窓は、外陣の外側の縁と建物外部を仕切る柱列と考えられる。

8、仏壇構えと引き違い戸が隣あう位置の柱があり、背面は後門形式（「るー13」「ほー13」）となる。

復原された平面の最も大きな特徴は、平面の構成が非対称なことと、縁まわりを窓で囲うことである。非対称の平面は、櫻井敏雄氏によって復原された玄龍寺本堂の当初平面にみることができる。玄龍寺本堂は福田寺に近い滋賀県東浅井郡浅井町に位置し、建築年代は十七世紀中期と推定されている。復原によると、内外陣境では北余間側の内法長押は外陣内法長押と同高にまわるが、内陣・南余間側は一段切り上げられており、外陣の北側の中柱筋には長押をまわし、その上を小壁とし、南側の中柱筋は飛貫を入れる。これらの点

は福田寺前身本堂と共通する。玄龍寺本堂と福田寺前身本堂は建築年代も近く、他ではみられない平面形式をもっており、真宗本堂の発展過程を考える上で注目されよう。一方、縁側まわりに窓を構える平面形は滋賀県内の現存遺構では他に例はないが、現本堂の東面の縁側柱筋を引き違い窓とし、北側の縁側筋がすり揚げ戸としているのは、前身本堂が窓で囲まれていたことと関わりがあるのであるうか。

このように復原された前身建物の建築年代は、柱の面の大きさないことや内陣背面を後門形式としていることから、中世まで遡るとは考え難く、江戸時代前期と推定される。現本堂が一八世紀の初頭に完成しているので、短命な建物であった。そのために柱等の部材の傷みが少なく、現本堂に転用されることになつたのであろう。

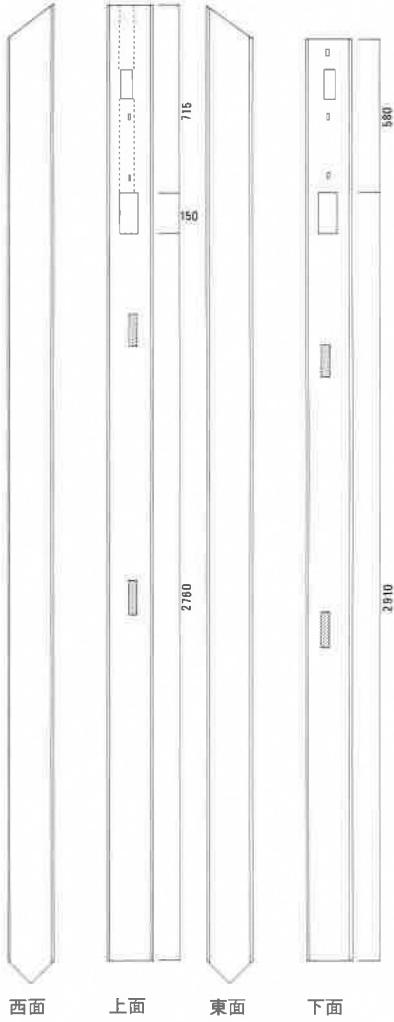
図二十九 「ぬるー9」柱痕跡図

B類 「ぬるー9」(図二十九)は現在は筋かいとして使用されている柱である。西・東面には痕跡がまったくなく、北面と南面には虹梁を入れにした穴があり、その上は小壁となっている。敷居部分は失われているので、内法寸法は不明であるが、虹梁下端から現存部分の下端まで二七六〇ミリである。

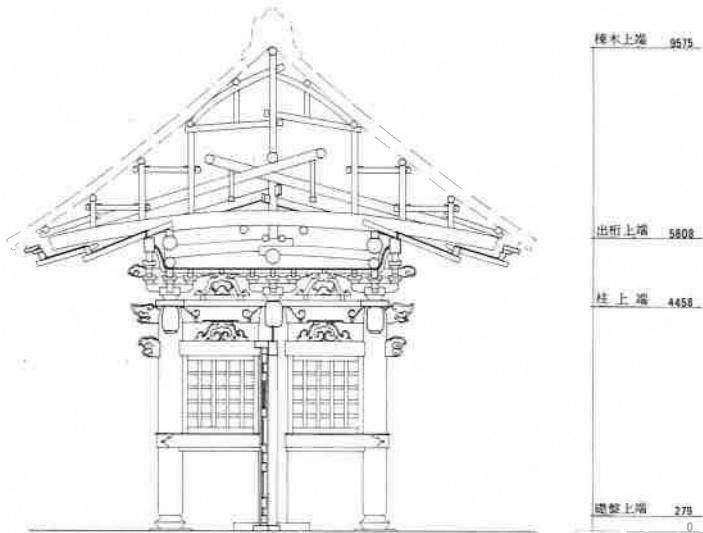
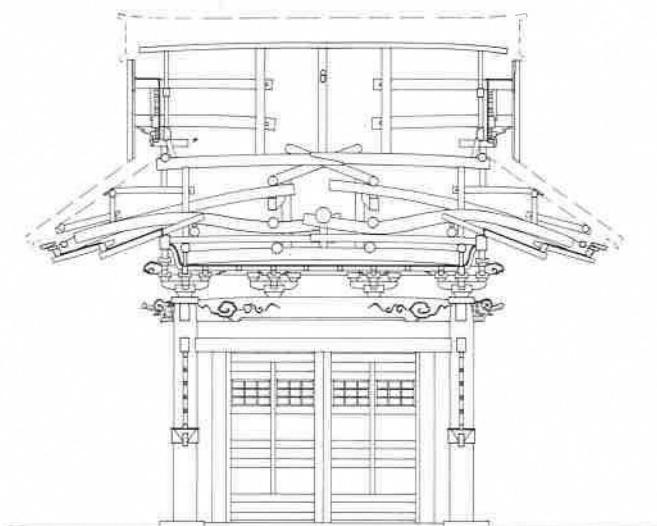
図三十七 表門梁行断面図

小屋組は、まず桁行方向・梁行方向に梁を交互に一段づつ重ね、その上に架けた梁行方向の梁が茅負手前まで延びて跳木の役目を兼ね、桁行方向に二筋におかれたS字形の跳木をおさえる。そして、

その梁上に束を立てて母屋桁を受け、親柱筋には梁を一段置いて棟束を立てている。また、最下段の桁行方向の梁上に束を一本立てて、化粧隅木を枘差しにし、束上に野隅木をおく。小屋内は、以上の他にも多数の跳木が入っており、複雑な小屋組となつていて。

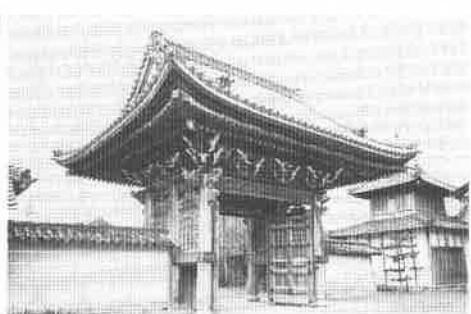
図三十九 表門全景

本堂の正面にたつ豪快な四脚門である。柱はすべて円柱である。

組物は拳鼻付の出組とし、内側は一手目に実肘木をおいて天井桁

を受け、軒裏には蛇腹支輪を備える。隅組物には尾垂木がつき、尾

垂木を龍の形に彫る。正・背面の中備は詰組、側面の中備は幕股と

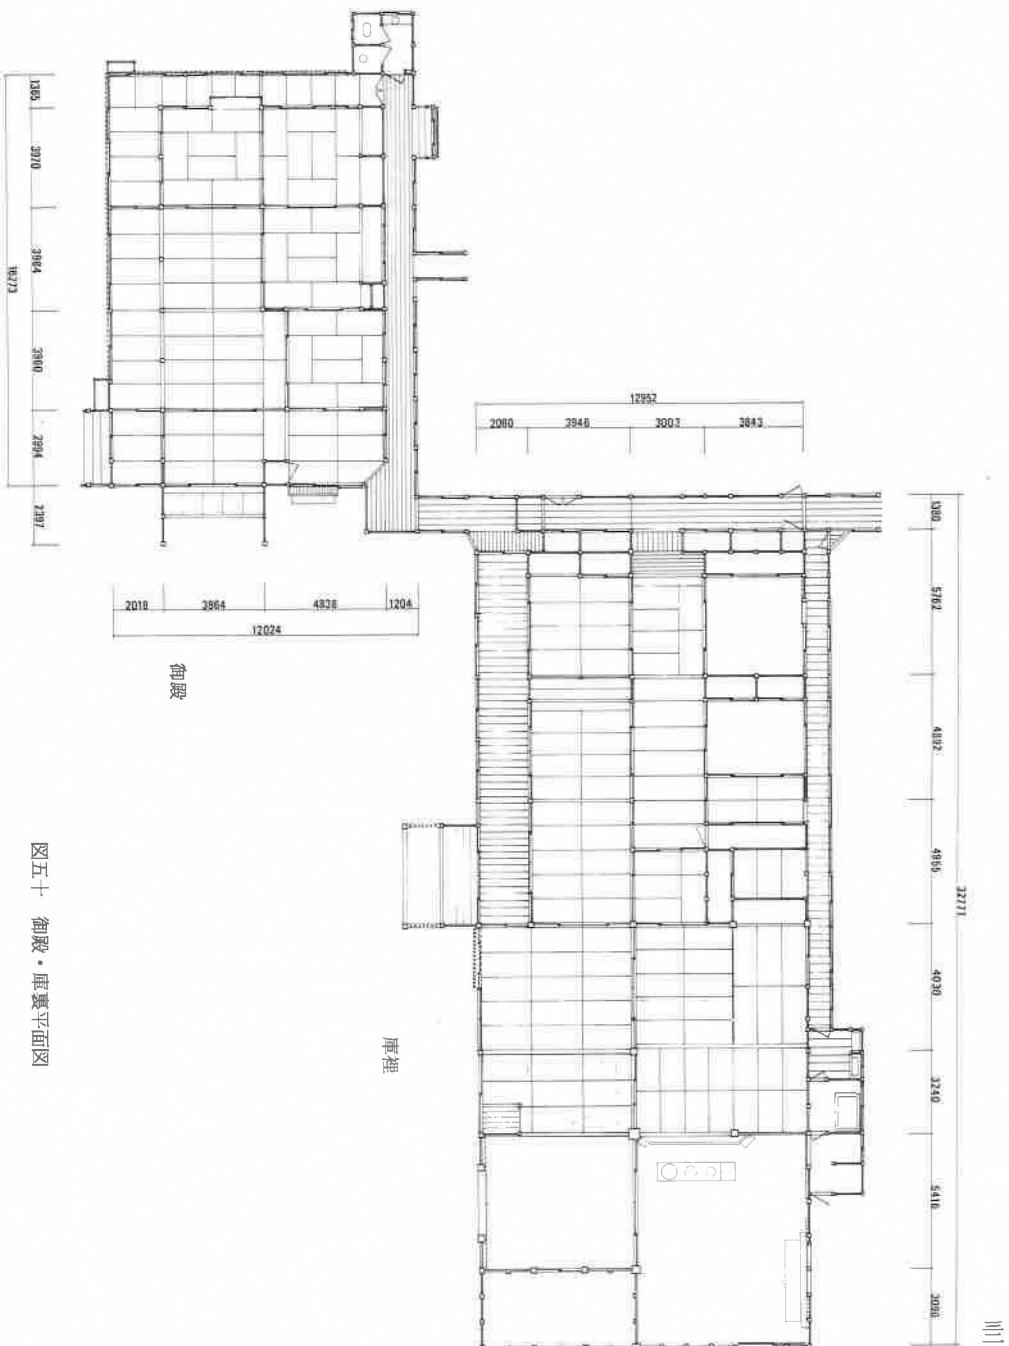
図五十 御殿・庫裏平面図

本堂の北にひっそりと建つ瀟洒な茅葺の建物である。東南には入母屋造妻入瓦葺の玄関が取り付く。御殿内部は二列八室に部屋を設け、各部屋とも長押をまわし、天井は竿縁天井としている。南側と西側にはそれぞれ幅一間・半間の内縁（鞘の間）がまわり、北側は幅半間の廊下として窓を構える。北側筋の柱は中古材で、後世の改造があることが知られる。西端の二室は床が一段上がり、上段の間とし、南側の八疊の間を玉座と称し、花頭窓の付書院を構える。東北の二つの八疊の間にはそれぞれ床が構えられており、法主の私的な部屋で「衣裳の間」と呼ぶ。

内部は東から土間、板間、居室部にわかれ、居室部東南に玄関が取り付く。土間・板間は天井を張らずに、小屋組をみせる。土間は

間口八・五メートルで、下手に納屋をつくる。納屋は一時居室に改造されているが、当初も納屋であった。土間中央を棟通りで仕切る格子戸は中古に付加されたもので、当初は土間に間仕切はなかった。板間は下手一間半を板敷とし、框をはさみ上手一間半を畳敷とし、差し鴨居によって南北二室に分かつ。土間・板間まわりの側柱の太さはおよそ一〇〇ミリメートル角で、居室まわりの柱（一五〇ミリメートル角）よりひとまわり太い。また、土間・板間内部の柱はさらに太く（三〇〇ミリメートル）、とくに土間・板間境の中央の柱は四一〇ミリメートル（面内三一五ミリメートル）にもなる。

居室部は南を一間幅の板敷の入側とし、北側に東西に三列十室をおく。入側と下手の七室は天井を根太天井とし、上手の三室は棹縁天井とし、長押をまわしている。その下手前面は仏間とし、二間幅の仏壇を構える。

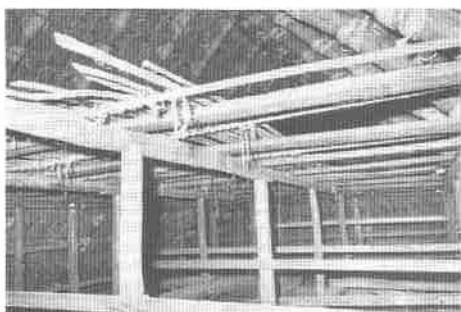
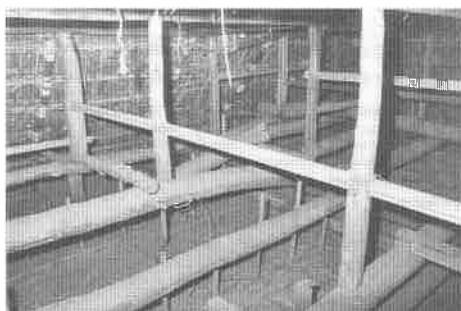
図四十八 御殿小屋組

小屋組は又首組とし、梁行方向の梁上に桁行方向の梁をならべ、束を立てて又首台をおき、又首台上には竹すのこを張る。軒は、腕木を出して出桁を受け、軒小天井をはり、軒裏に垂木は見せない。

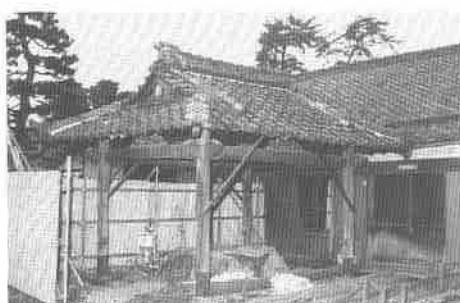
図五十六 手水舎外観

長屋門の西に位置する入母屋造の建物である。柱は上方に粽をもつた角柱とし、柱を頭貫でつなぐ。組物は大斗肘木とし、中備に幕股を置く。内部は格天井をはる。

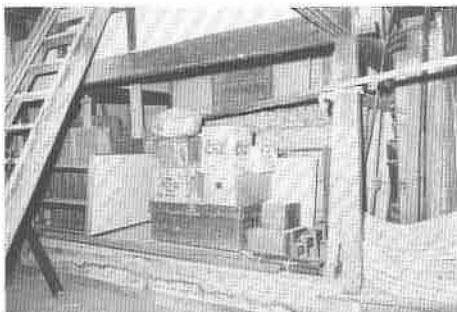
図六十一 太鼓樓内部

境内の東南隅に位置する重層入母屋造の建物で、上層には大きな太鼓を釣り下げている。下層は南北二室にわかれ、北側を土間、南側を床張り疊敷とする。柱間装置は西面土間側を一本引きの板戸とするほかは、すべて土壁でふさぐ。上層は、下層桁上に井桁に組んだ梁の交点に柱を立て、舟肘木で桁を受け、平側の中備に幕股をお

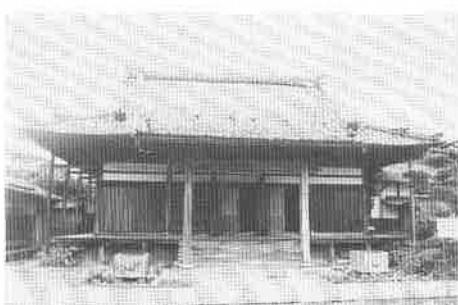
図六十三 深光寺本堂外観

本堂は小規模な真宗本堂である。側柱筋は角柱とし、内部の柱は  
丸柱とする。外陣の二本の中柱は、福田寺の外陣の柱と同じく、柱  
が天井を突き抜けて小屋内の梁を直接受け立てる立ち登らせ柱として  
いる。建築年代は、向拝の絵様から十八世紀末から十九世紀初め頃と  
考えられる。

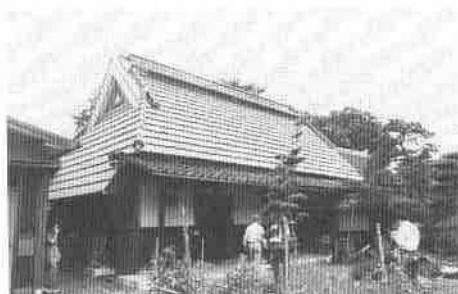
図六十六 長野家住宅外観

長野家はもと公家の家柄という。敷地は周囲を濠で囲まれ、敷地内に水路を引き込んでいる。この水は現在も野菜洗いなどに使用されている。周濠に面して草葺の門長屋が建ち、中世城館風の趣をつたえている。

主屋は草葺平入りで、現在は屋根は鉄板で覆われている。下手の座敷部分は落ち棟草葺としている。平面は図六十七の通りであるが、二度の改造を経ており、当初は広間型の平面形式であった。即ち、土間に面する一部屋は土座の広間とし、上手の二部屋がそれぞれ座敷と寝間であった。土座はもみがらを敷き詰め、席を敷いていたといふ。明治に上手に座敷と从間が増築され、その際にくちざしきも改造し、各部屋とも棹縁天井に改造している。その後、土座が床張

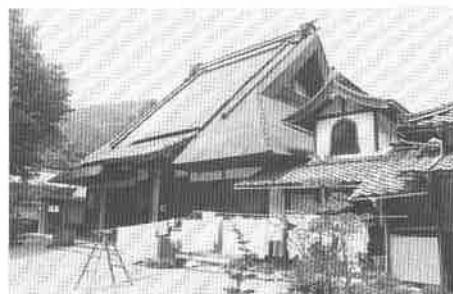
図七十八 淨宗寺本堂外観

本堂は前面に広縁をもつ小規模な真宗本堂である。柱は来迎柱以外はすべて角柱とし、組物を使わない簡素な構造である。寺には棟札が残っており、安永二年（一七七三）建立とあるが、外陣および向拝に架かる虹梁の絵様から、建築年代は十七世紀中ごろまでさかのぼると考えられる。現本堂は磯（米原町か）から移建したと伝え、棟札は移建時のものと考えられる。現仏壇はこの時に造られたものであろう。建築年代が古く、浄土真宗末寺の簡素な本堂の一例として注目される。
