高崎市文化財調査報告書第426集
多胡碑周辺遺跡範囲確認調査事業報告書第1集

多胡郡正倉跡

—遺跡範囲確認発掘調査総括報告書—

高崎市教育委員会

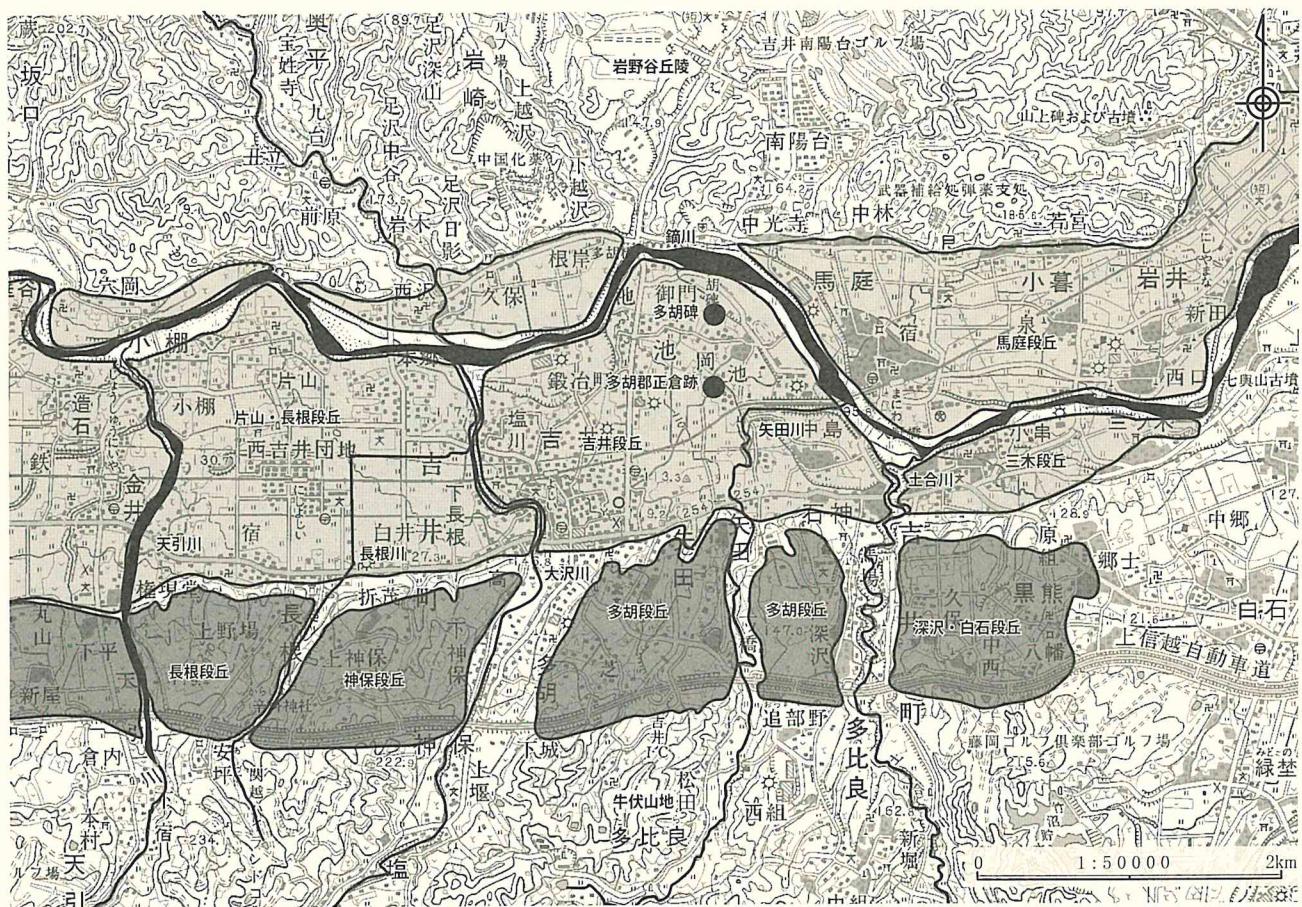
図6 吉井地域周辺の河岸段丘図

上位段丘は鏑川河床から比高50m前後である。上位段丘は鏑川右岸でのみ顕著であり、左岸では対応する段丘が認められない。これは鏑川の北側への移動による左岸上位段丘の浸食が原因と考えられる。下位段丘は、南北幅1～2kmのゆるやかな傾斜を持つ広い段丘面を有し、河床からの比高は10～15mである。

東西に長い鏑川の上下河岸段丘は北流する支流によっていくつかに分断されている。吉井地域内の上位段丘について西から列挙すると、市町村界の天引

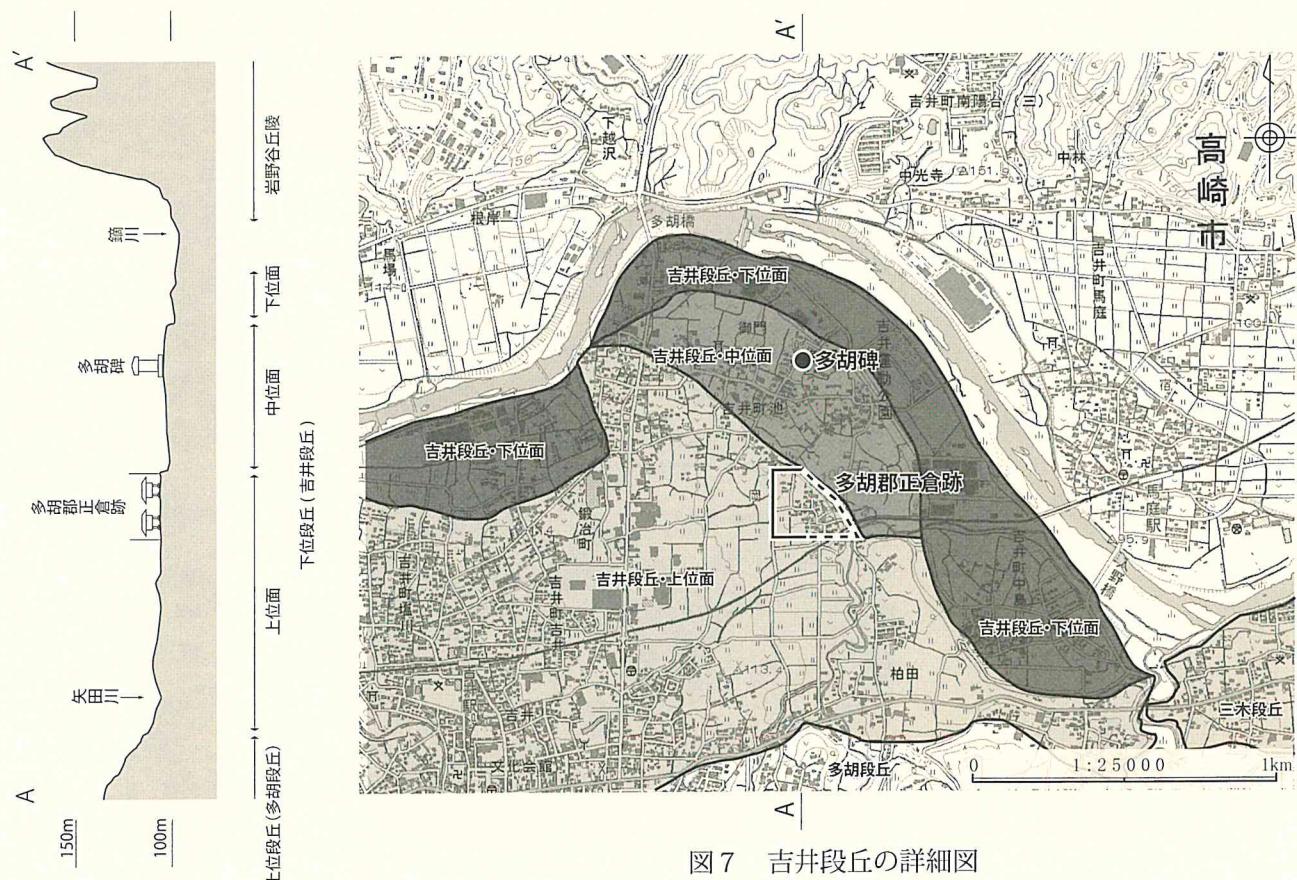
図7 吉井段丘の詳細図

川の東に長根段丘、長根川の東に神保段丘と続き、大沢川の東に多胡段丘、さらに東に土合川があり深沢・白石段丘が続く。下位段丘では西より片山・長根段丘が延び、大沢川を超えて吉井段丘へと続く。吉井段丘より東では、^{みつき}鎌川左岸には馬庭段丘があり、右岸には三木段丘が展開する。多胡碑および多胡郡正倉跡が立地するのは下位段丘の吉井段丘上である。その他、主要な河川としては多胡段丘中央を北流する矢田川がある。これは下位段丘に至ると多胡郡正倉跡の南東付近を通過し鎌川と合流する。

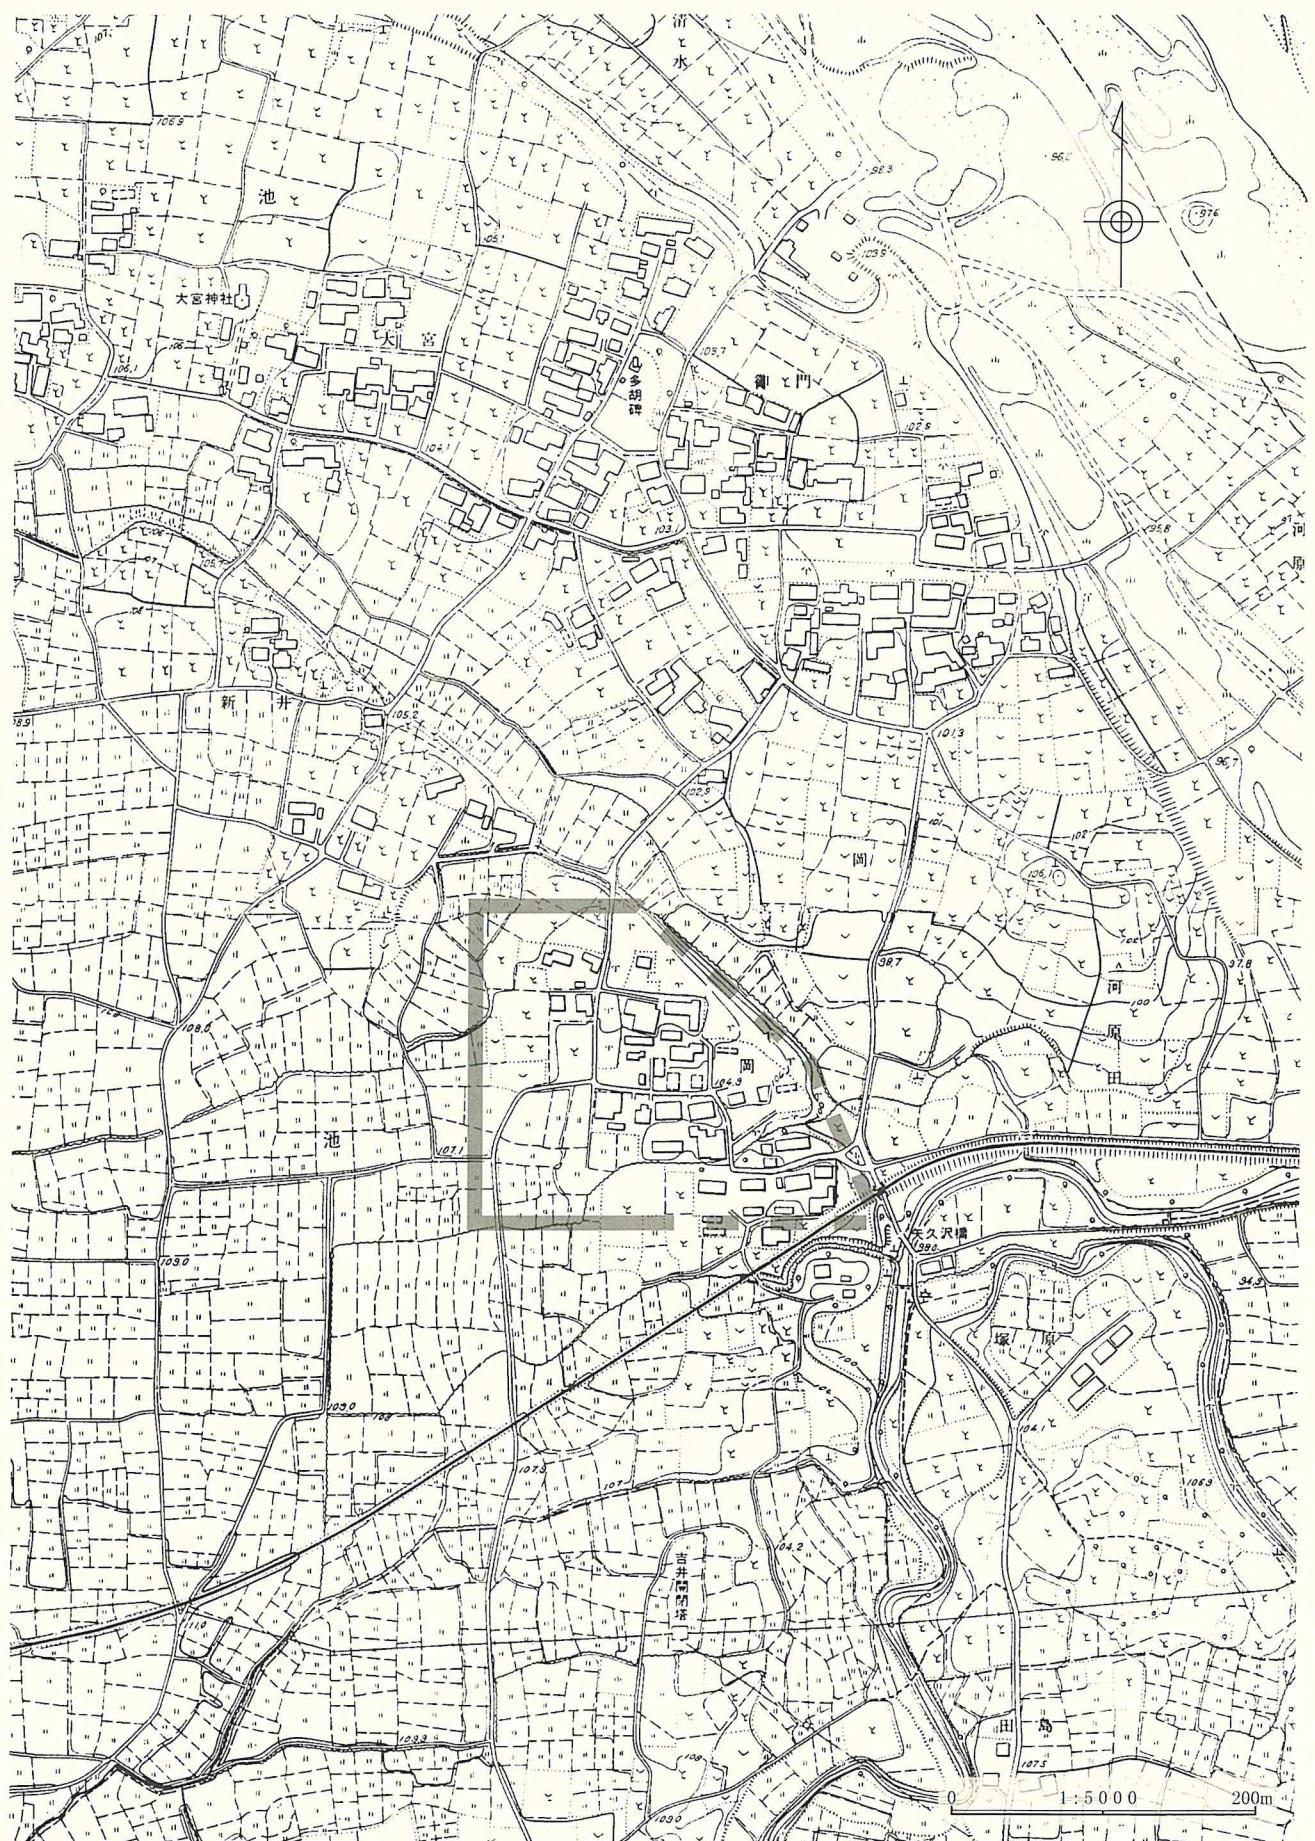
図9 遺跡周辺地形図（昭和40年吉井町地形図を加工）

再び上位面に目を向けると、いくつかの谷が開析されているのがわかる。昭和 40 年作成の地形図 (図 9) は、平成 9 年の土地改良以前の地形が表現されており、より分かりやすい。遺跡近辺で大きい谷は遺跡西側にある谷地 (本報告では NR28 と呼称) で、南西から北東にかけて段丘崖と直交するようになっている。この谷地の東端に沿って流れる水流は、現

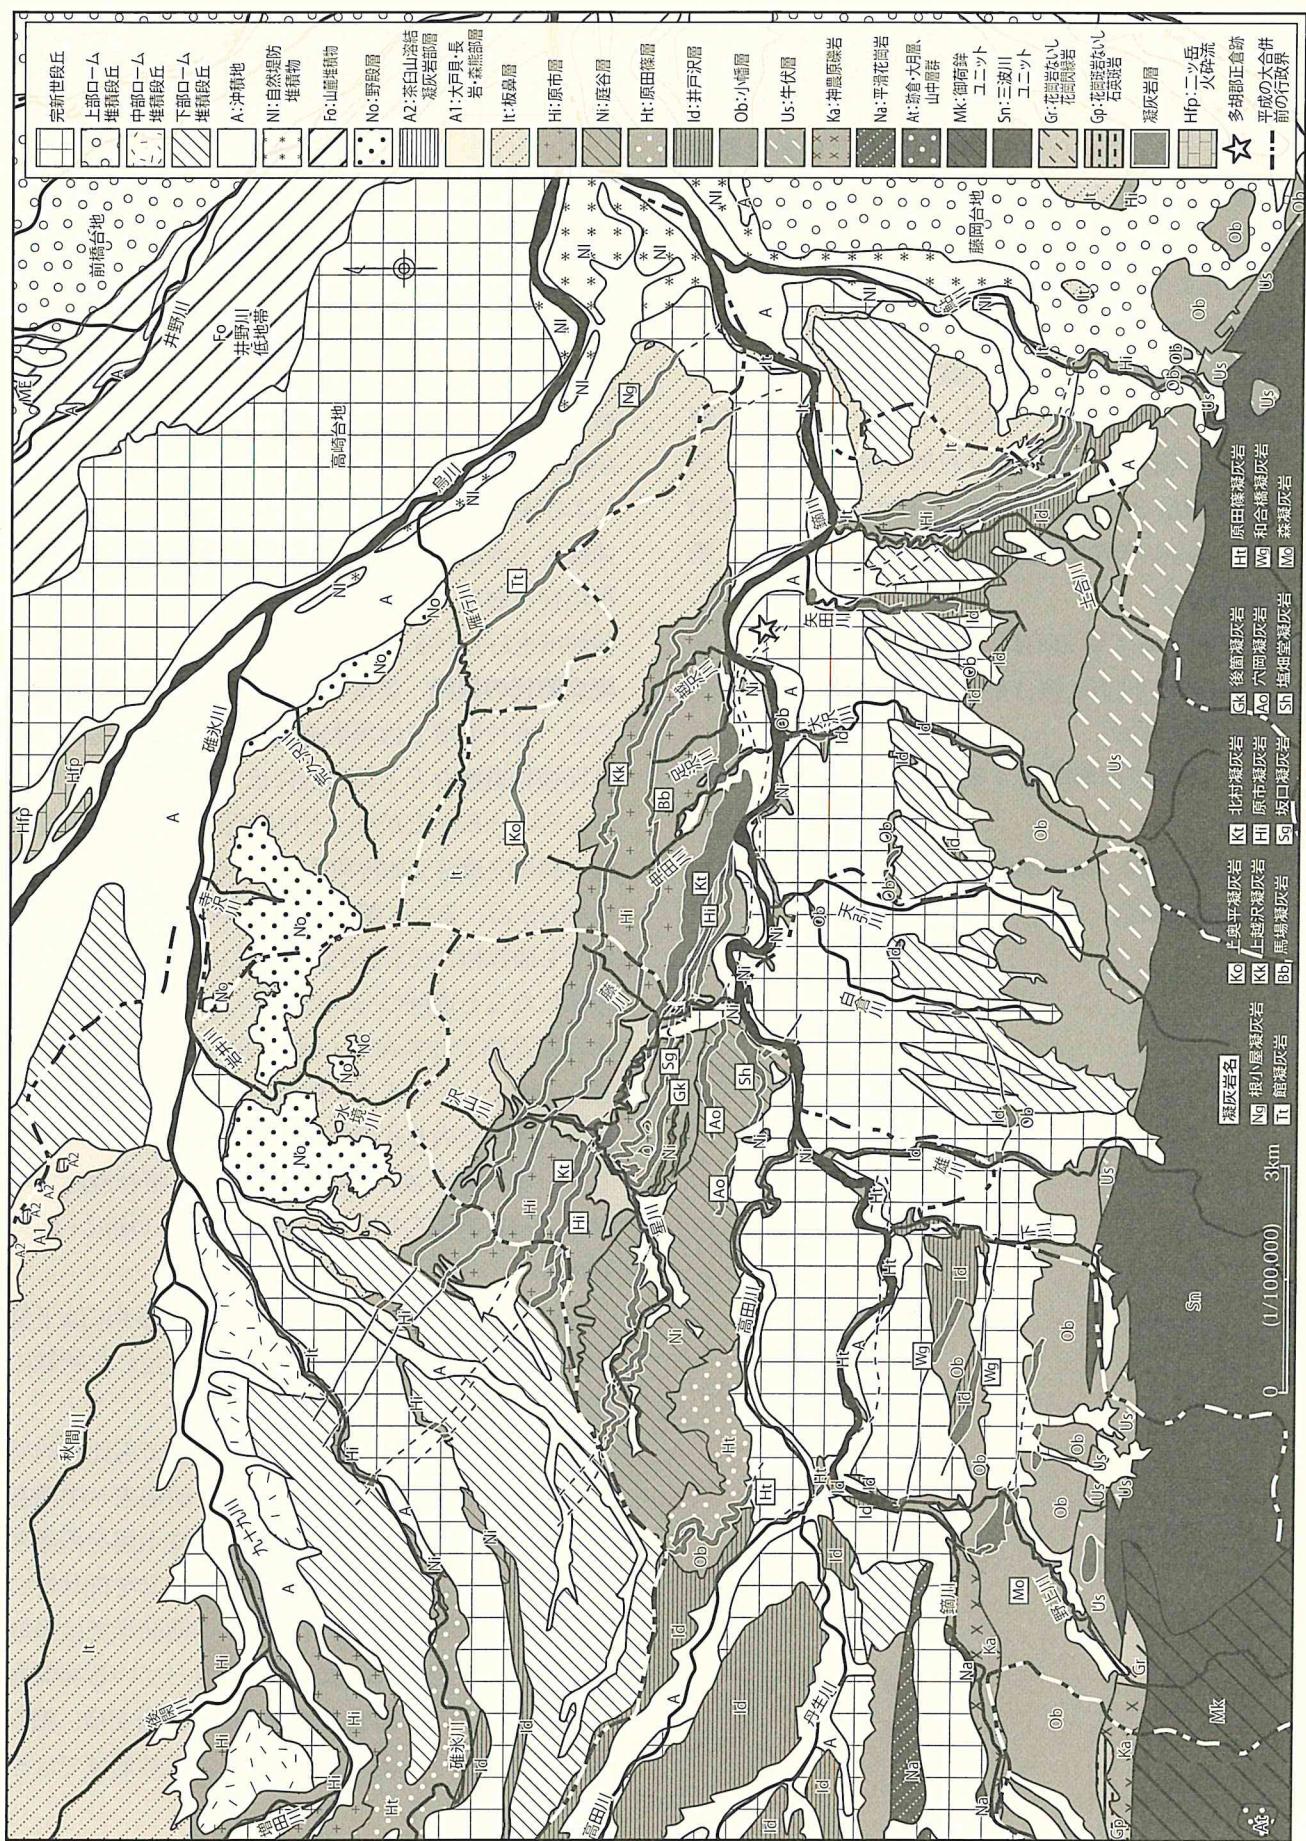
図 10 遺跡周辺地質図（群馬県地質図作成委員会 1999、高橋・齋藤・梅津・市川 1992、高橋・林 2004 を元に作図）

庭谷層と原市層との間には穴岡凝灰岩と呼ばれる層がある(高橋・齋藤・梅津・市川 1992、高橋・林 2004、群馬県立自然史博物館・かぶら理科研究会 2013)。これは吉井町長根に所在する中原Ⅱ遺跡1号墳の石室石材にも利用されている(入澤 2004)。また、原市層中には帶状に分布する複数の凝灰岩層があり、多胡郡域では最も厚い北村凝灰岩(Kt)のほか馬場凝灰岩・上越沢凝灰岩がある(高橋・齋藤・梅津・市川 1992、高橋・林 2004、群馬県立自然史博物館・かぶら理科研究会 2013)。

では、礫岩・砂岩・シルト岩および凝灰岩により形成される板鼻層が展開する (It)。板鼻層は安中市の碓氷川付近より藤岡市鮎川まで連続的に分布している。板鼻層下部は海成であり、厚み約 400m の含礫砂岩砂質シルト岩互層となる。上部は陸成で約 800m の厚みを持つ。

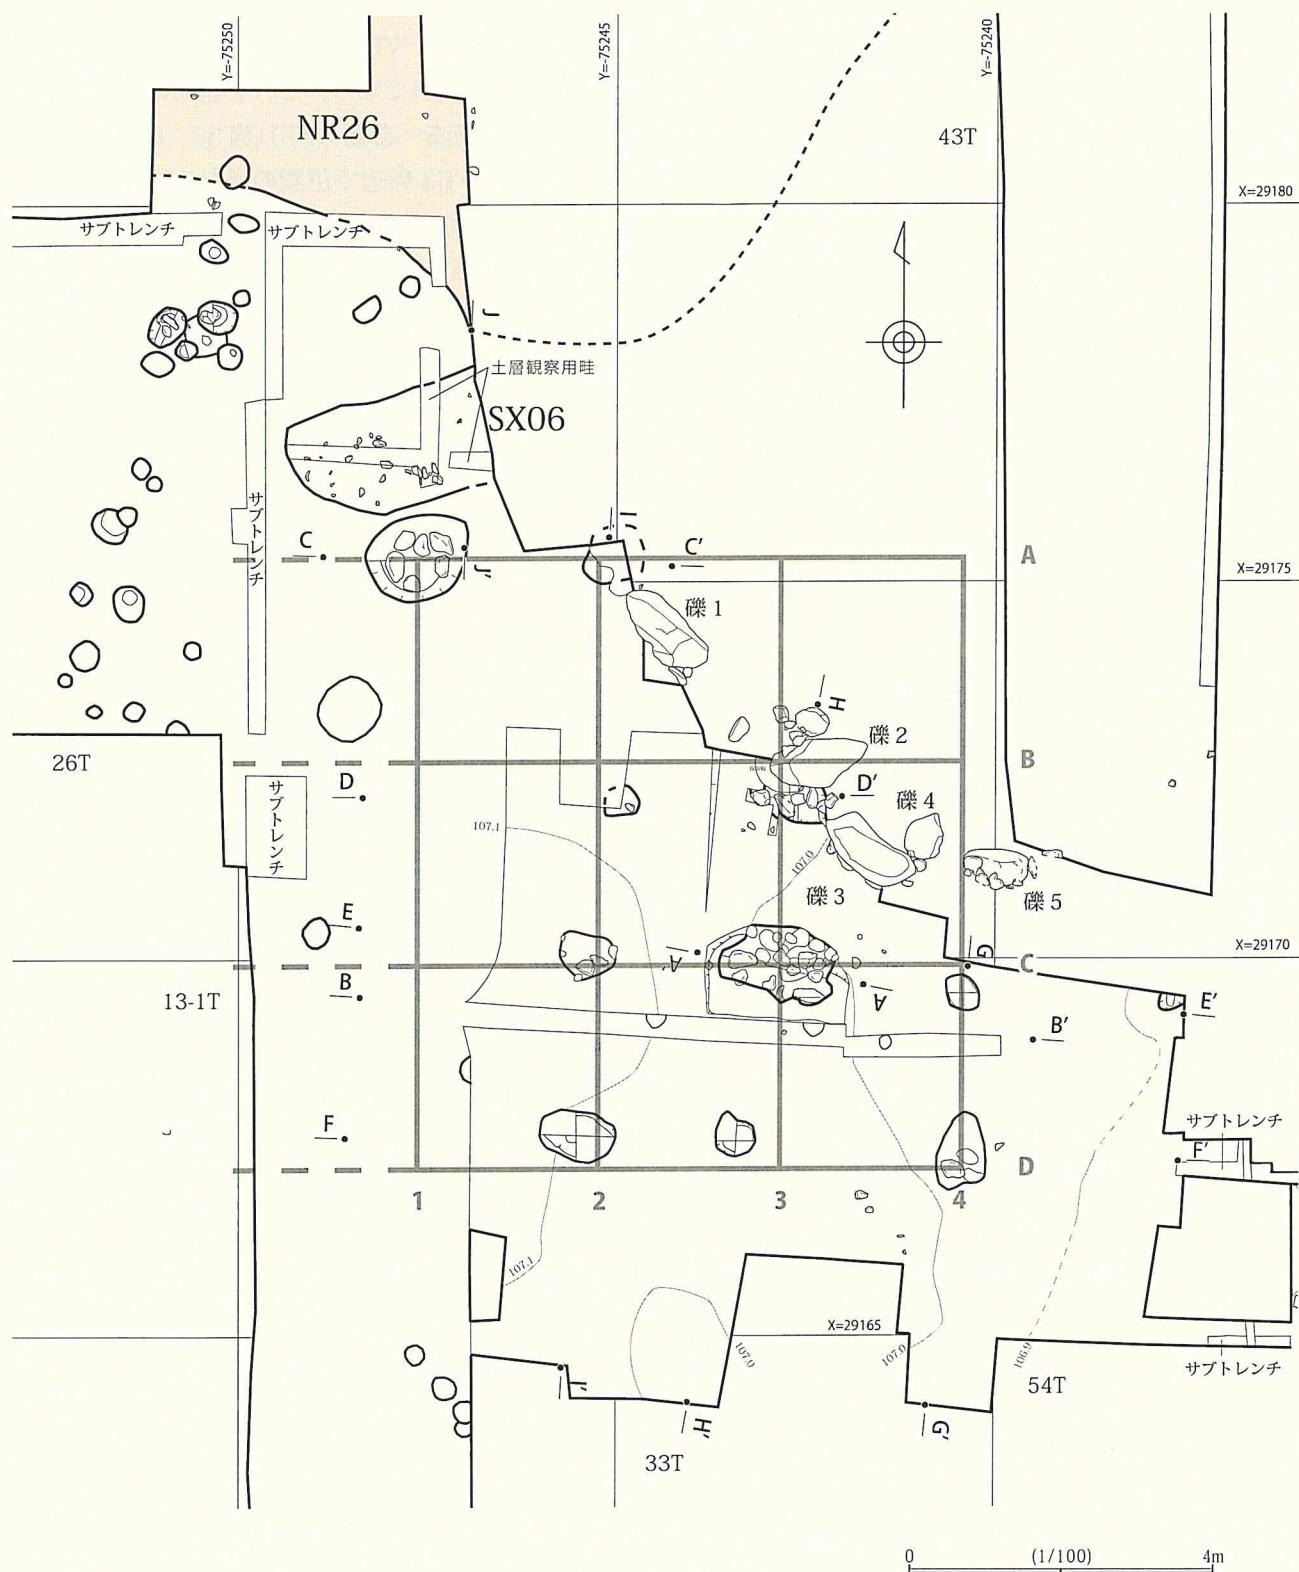
図 31 SB01 (13-1T・33T・54T) 平面図

磐石据付穴には、長軸長が 15～40cm 程度の扁平な枕状の礫が擂鉢底状に配されており、これが根石と思われる。磐石据付穴底部にある根石は、黒褐色シルト質土によって固定されている。根石が残っている磐石据付穴は A1・B2・B3・C2・C3・D4 である。C3 と D4 では根石の圧痕とみられる縦みを確認した。

根石が失われた窪地部分には、後世のテフラ混土が堆積している。C4・D2・D3にはAs-B混土、C3にはAs-A混土がそれぞれ確認できたことから、礎石が失われた時期には差があったことがわかる。

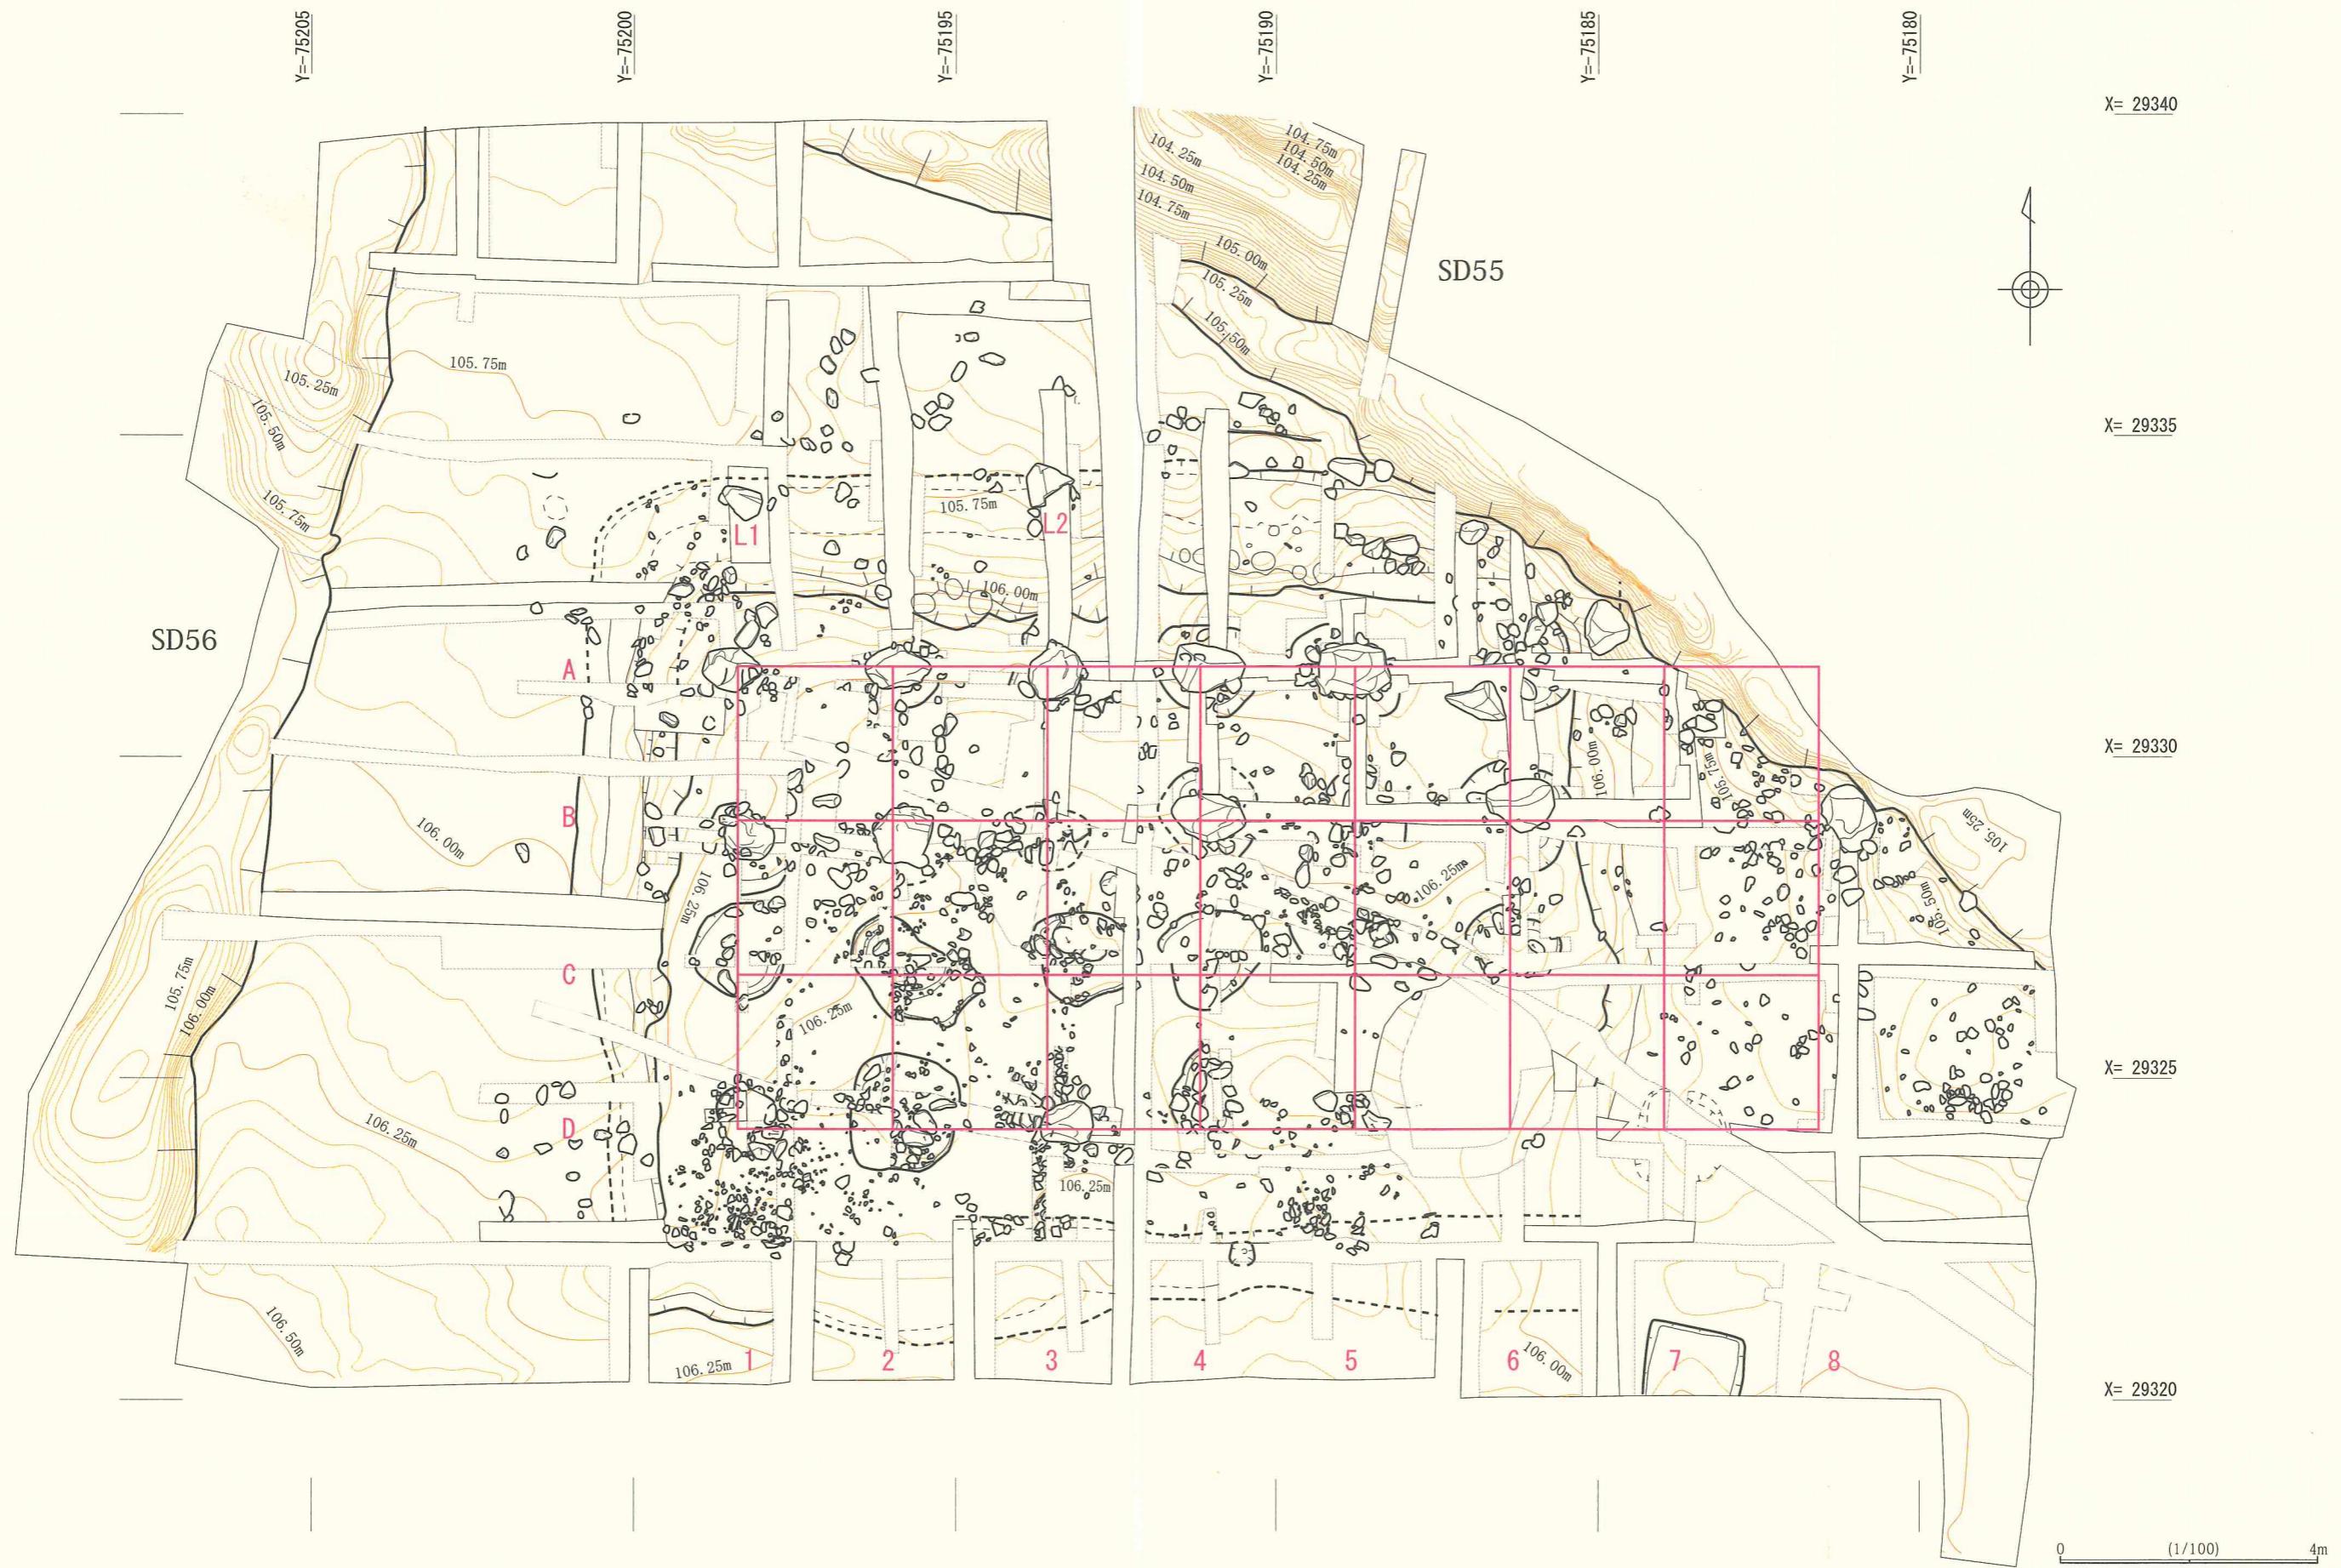
図35 SB03 平面図

規模・方位 純石を10か所、純石据付穴(後述する純石下部の掘り込み)を13か所確認している。総柱の純石建ち東西棟であり、低基壇を有する瓦葺の建物である。梁行は3間、桁行は7間である。

ともに 2.4m（8 尺）等間となる。梁行総長は 7.2m、桁行総長は 16.8m である。床面積は 120.96m² となる。

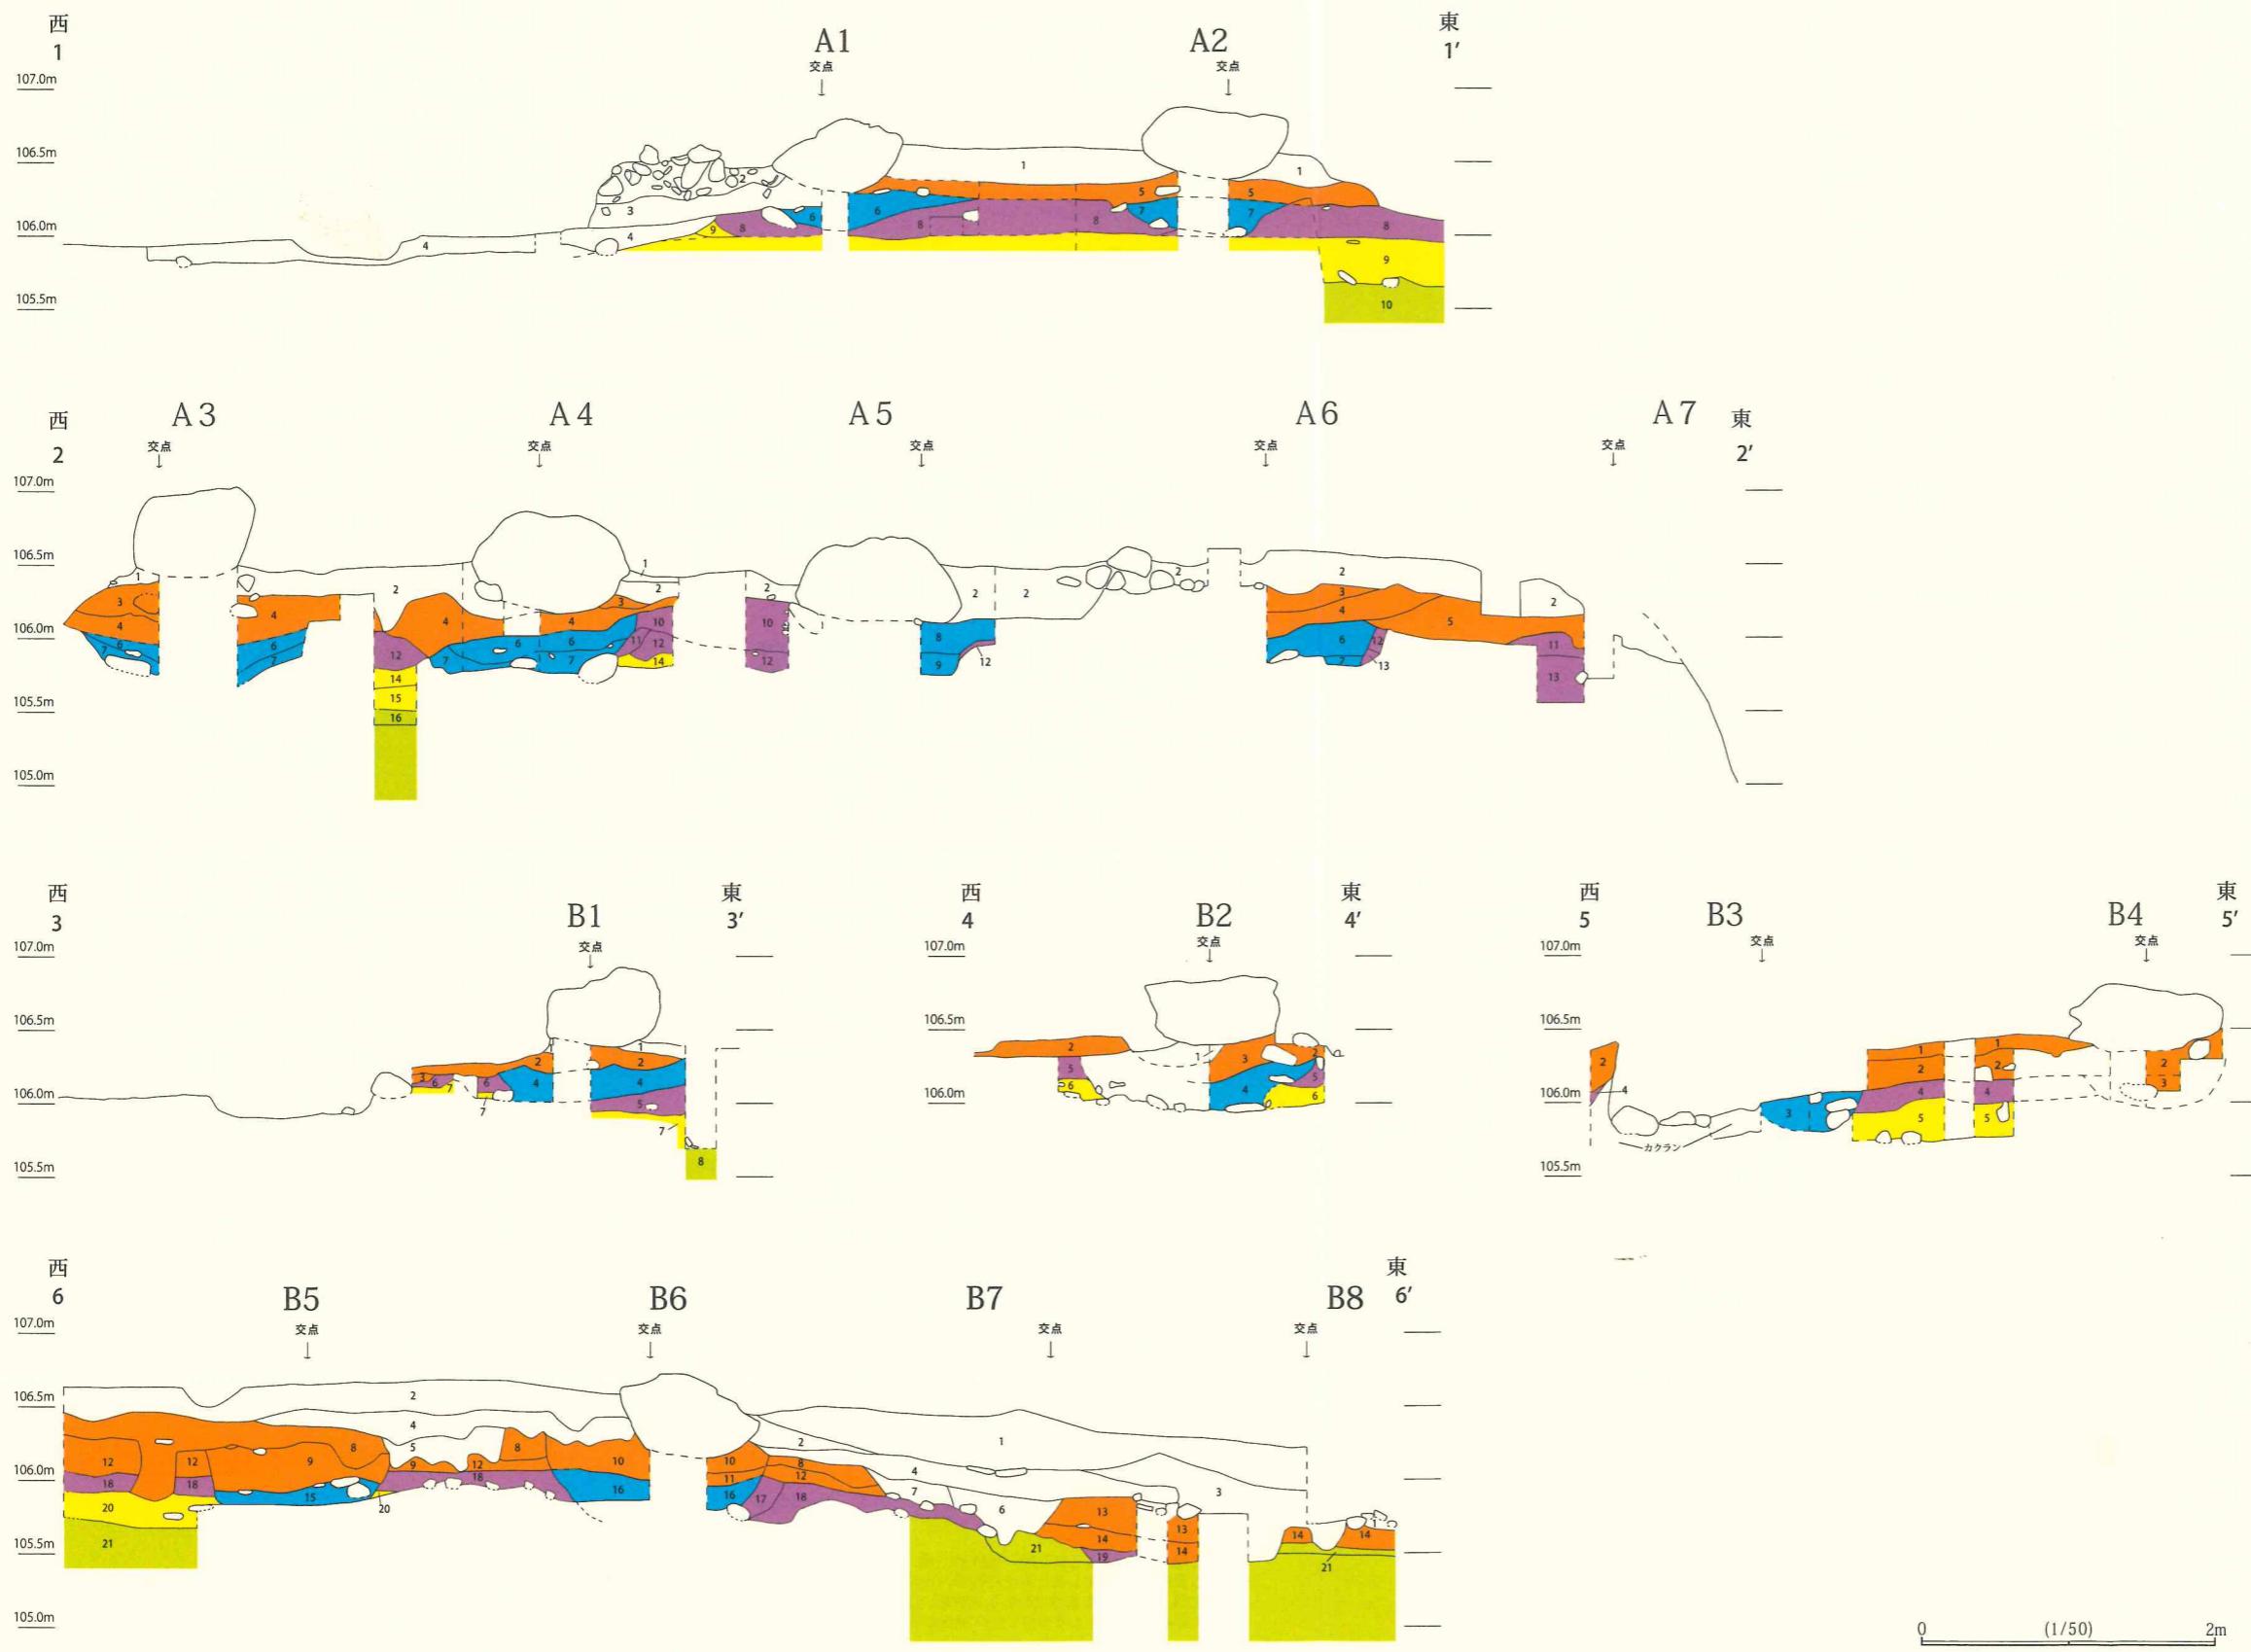
図37 SB03 土層断面図（1）

- 1: 暗褐 7.5YR3/4 しまり弱い 粘性弱い As-A、As-B 混 磯（径 0.5~2cm）少量
- 2: 暗褐 10YR3/4 しまりあり 粘性あり 磯（径 5~20cm）大量（土壠）
- 3: 暗褐 10YR3/4 しまりあり 粘性弱い As-B 磻（径 4~10cm）少量（III -1 層）
- 4: 暗褐 10YR3/3 シルト しまりあり 粘性あり 白色粒子、褐色粒子多量（III -2 層）
- 5: 暗褐 10YR3/3 しまりあり 粘性ややあり 磻（径 1~2cm）少量（基壇土上層）
- 6: 黒褐 10YR2/3 しまりあり 粘性あり 白色粒子、褐色ブロック（径 5cm）混（礎石下部の掘り込み）
- 7: 黒褐 10YR3/1 しまり強い 粘性あり 磻（径 1~2cm）少量（礎石下部の掘り込み）
- 8: 黒褐 10YR3/2 しまりあり 粘性ややあり 白色粒子、褐色粒子混（基壇土中層）
- 9: にぶい黄褐 10YR4/3 しまりあり 粘性ややあり 磻（径 1cm）微量（基壇土下層）
- 10: 地山土

- 15: 黑褐 10YR3/2 しまりあり 粘性あり（礎石下部の掘り込み）
- 16: 黑褐 10YR3/1 シルト しまりあり 粘性ややあり 褐色土ブロック（径 0.5~1cm）少量（礎石下部の掘り込み）
- 17: 黑褐 10YR3/2 しまりあり 粘性あり 褐色土ブロック（径 10cm）少量（基壇土中層）

- 18: 黑褐 10YR3/1 しまりあり 粘性ややあり 褐色粒子混（基壇土中層）
- 19: 黑褐 10YR3/2 シルト しまりややあり 粘性ややあり（基壇土中層）
- 20: にぶい黄褐 10YR5/4 シルト しまりやや強い 粘性弱い 下層に磧層が堆積（基壇土下層）
- 21: 地山土

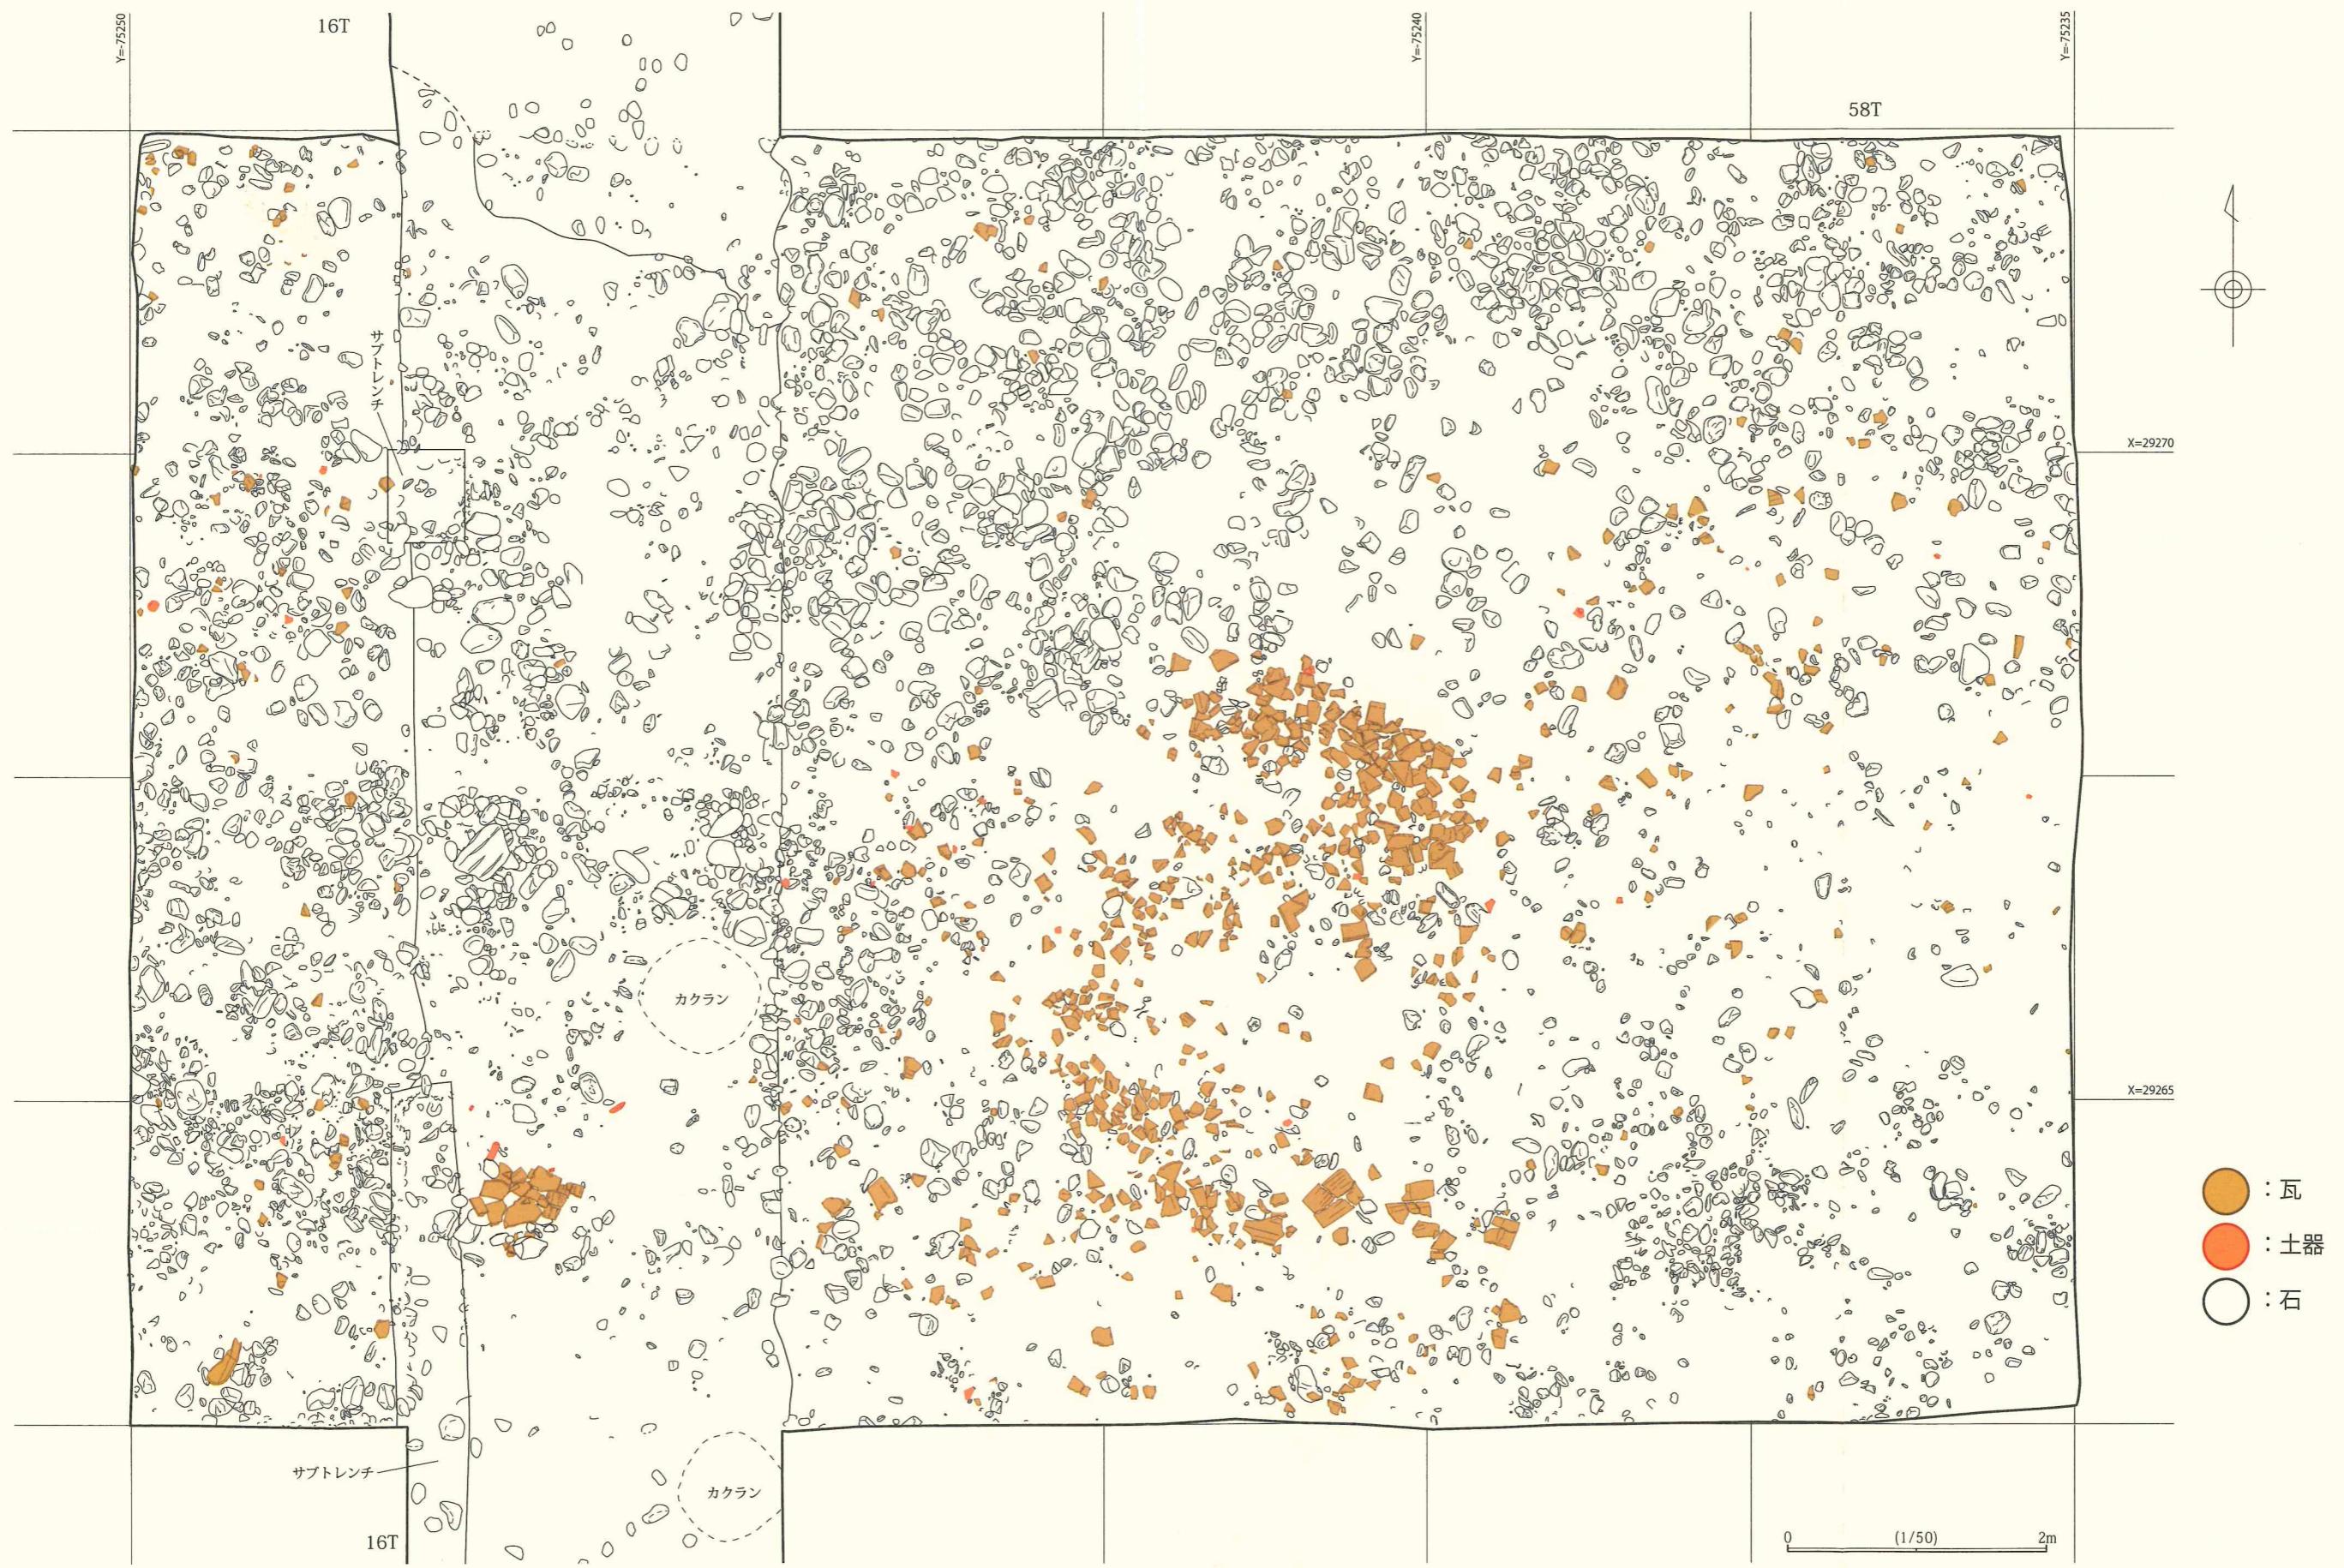
図 45 16T・58T 平面図 (1) (58Tは基本層序Ⅲ層上面を図示)

遺物出土状況 58T およびこれに隣接する 16T より大量の瓦が出土している。58T からは上野国分寺系の軒丸瓦（図 112-85）も 1 点出土している。瓦類の出土量は、破片数 791 点、総重量 224.6kg である。残存率が高い個体もあり、総じて摩耗度は低い。しかし、瓦の葺かれた状況を想定できるような出土状態ではなく遺構も確認できなかった。
