高崎市文化財調査報告書第426集
多胡碑周辺遺跡範囲確認調査事業報告書第1集

多胡郡正倉跡

—遺跡範囲確認発掘調査総括報告書—

高崎市教育委員会

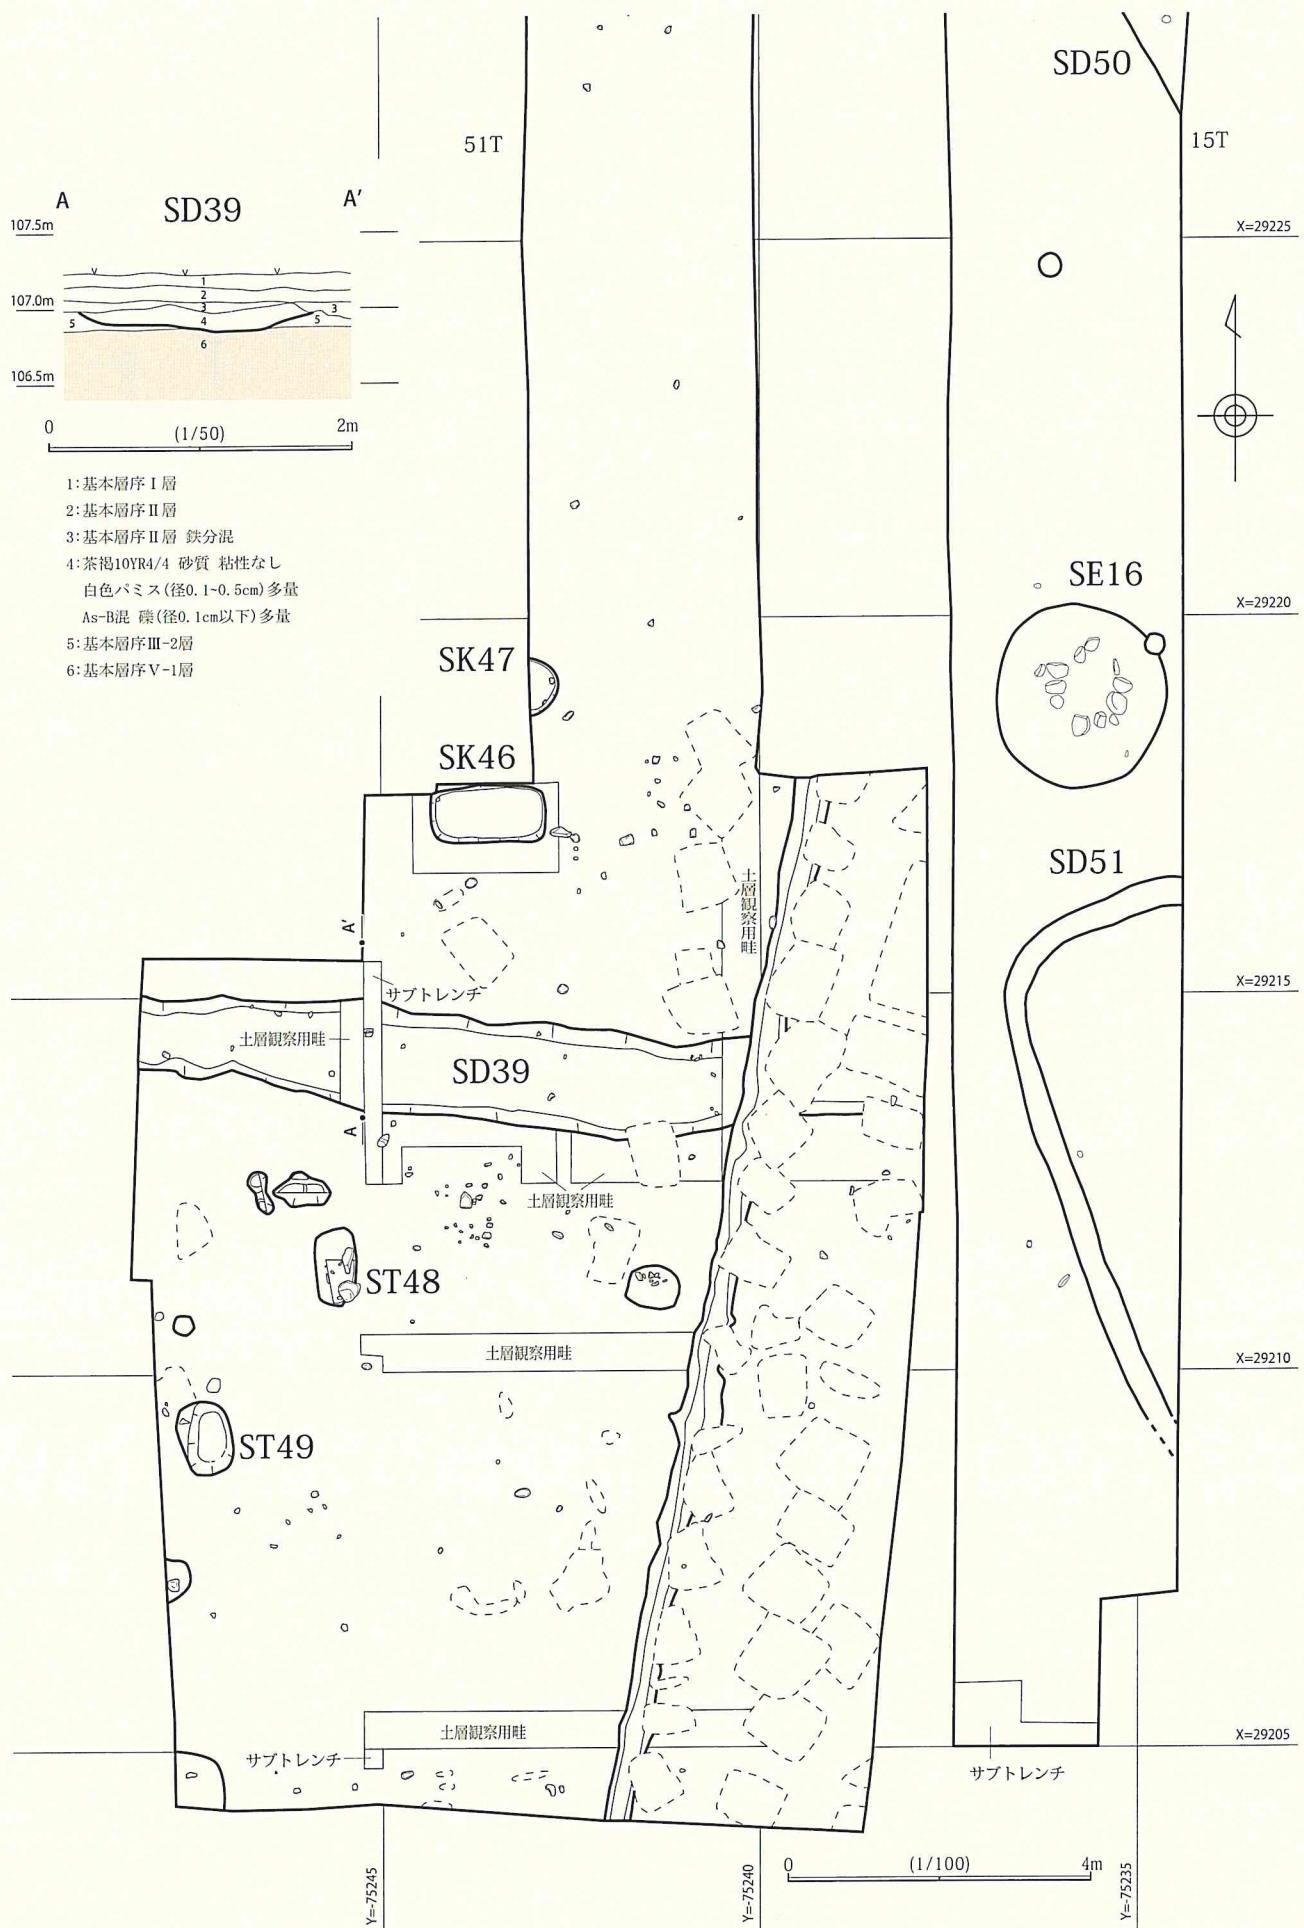
図 48 51T 平面図・SD39 (51T 部分) 土層断面図

トレーナー設定 第3次調査にて確認した SB01 と並ぶ建物の有無を確認するために 51T を設定した。その範囲は X=29204～X=29218, Y=-75250～Y=-75238 である。

遺構検出状況 このトレーナーでは、現代の造成による重機掘削痕が多数あり、古代遺構面が破壊されていたため、明確な建物遺構は確認できなかった。しかし、地山である基本土層Ⅴ - 1 層には礫が少ないとも関わらず、このトレーナーでは根石と思われる礫が散見された。また、トレーナーの東側には根石と思われる礫による現代の石積みがある。これらの点から、古代の礎石建物が存在していた可能性は残る。

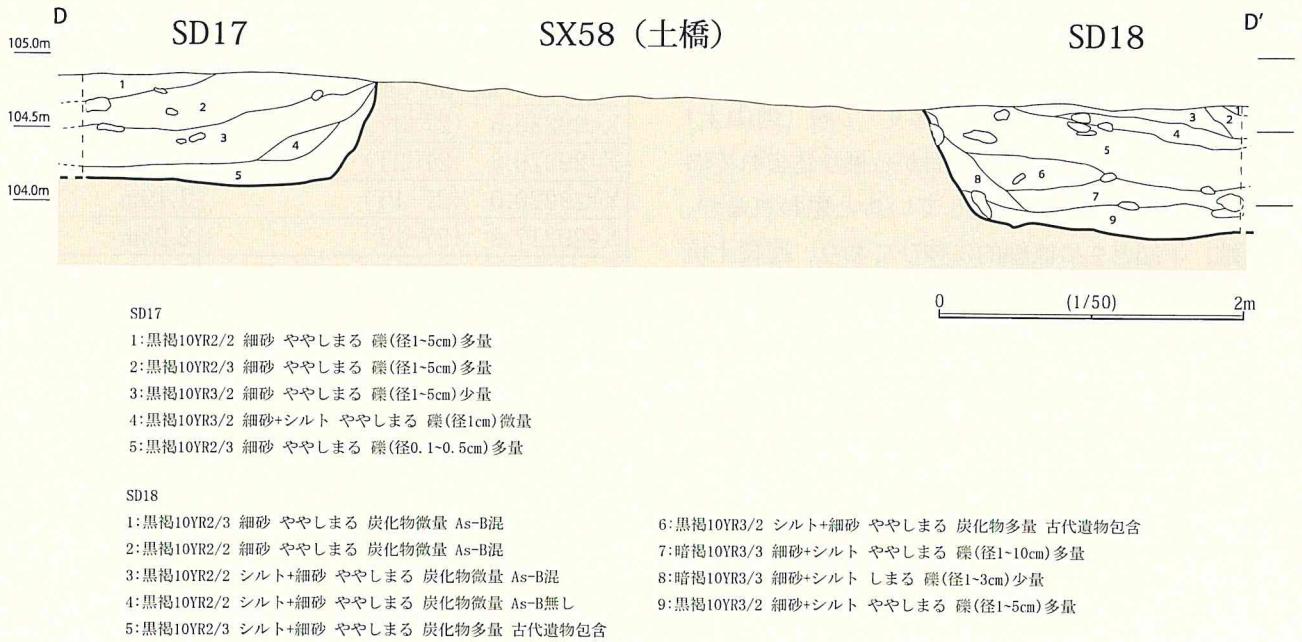
図 59 SX58 (土橋) 土層断面図

付近に位置する。東西長は 3.72m を測る。土橋西端の標高は 105.02m、東端で 104.74m を測り、東西で 0.28m の高低差がある。土橋上面は西から東へ 2.6° 傾斜しているが、これは検出面の傾斜に起因しており、このことから機能面の状況を示すと判断することはできない。

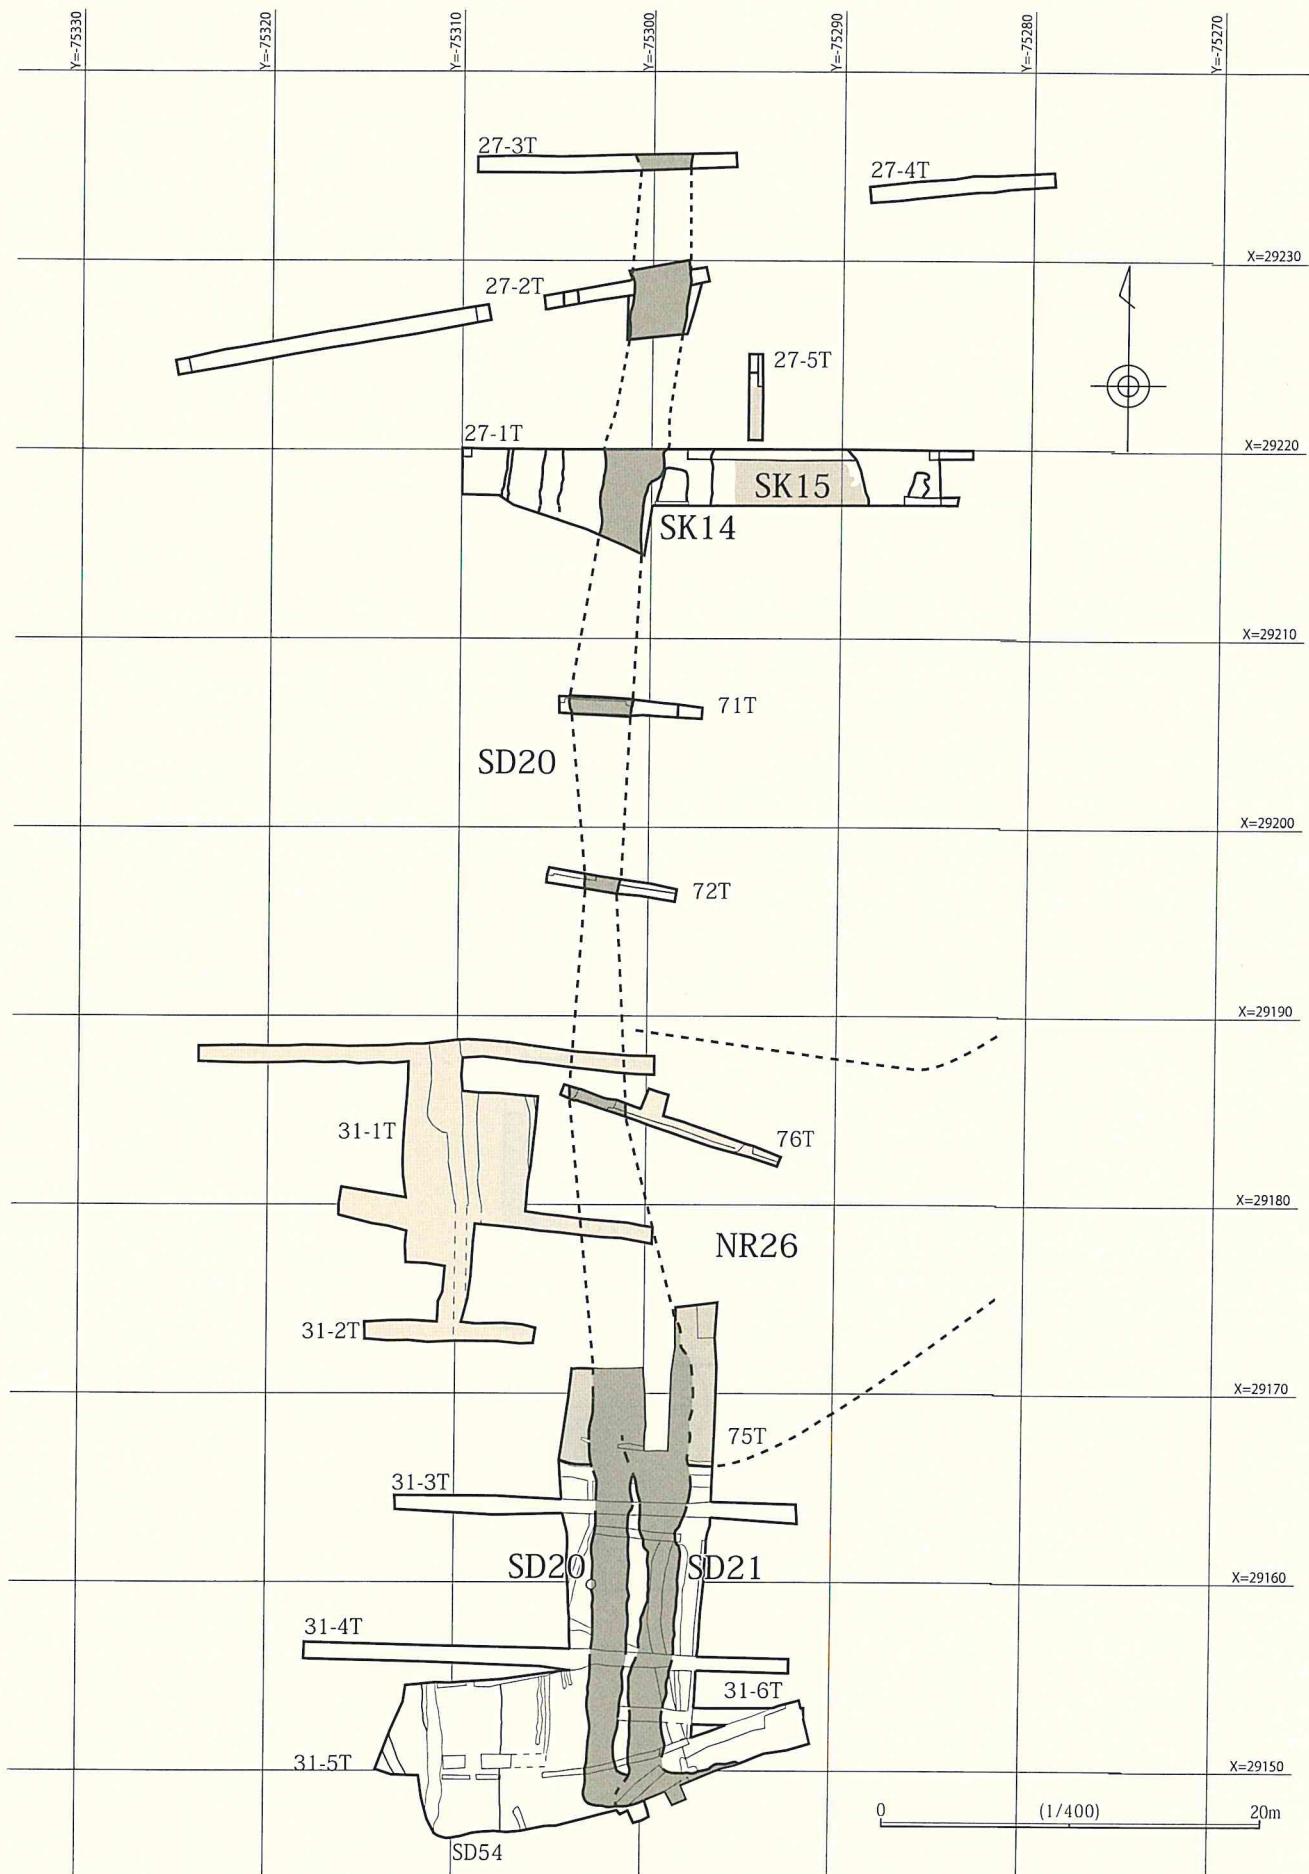
図 60 SD20・SD21 西辺外周区画溝 平面図

SD20の方位はN-2°-Eである。SD21の方位はコーナーからX=29165付近までN-5°-Eであるが、北へ進むとSD20と重なり、プランが不明瞭なため主軸方位を明確に計測できない。検出したプランからは西に振れSD20に合流する形になっているように

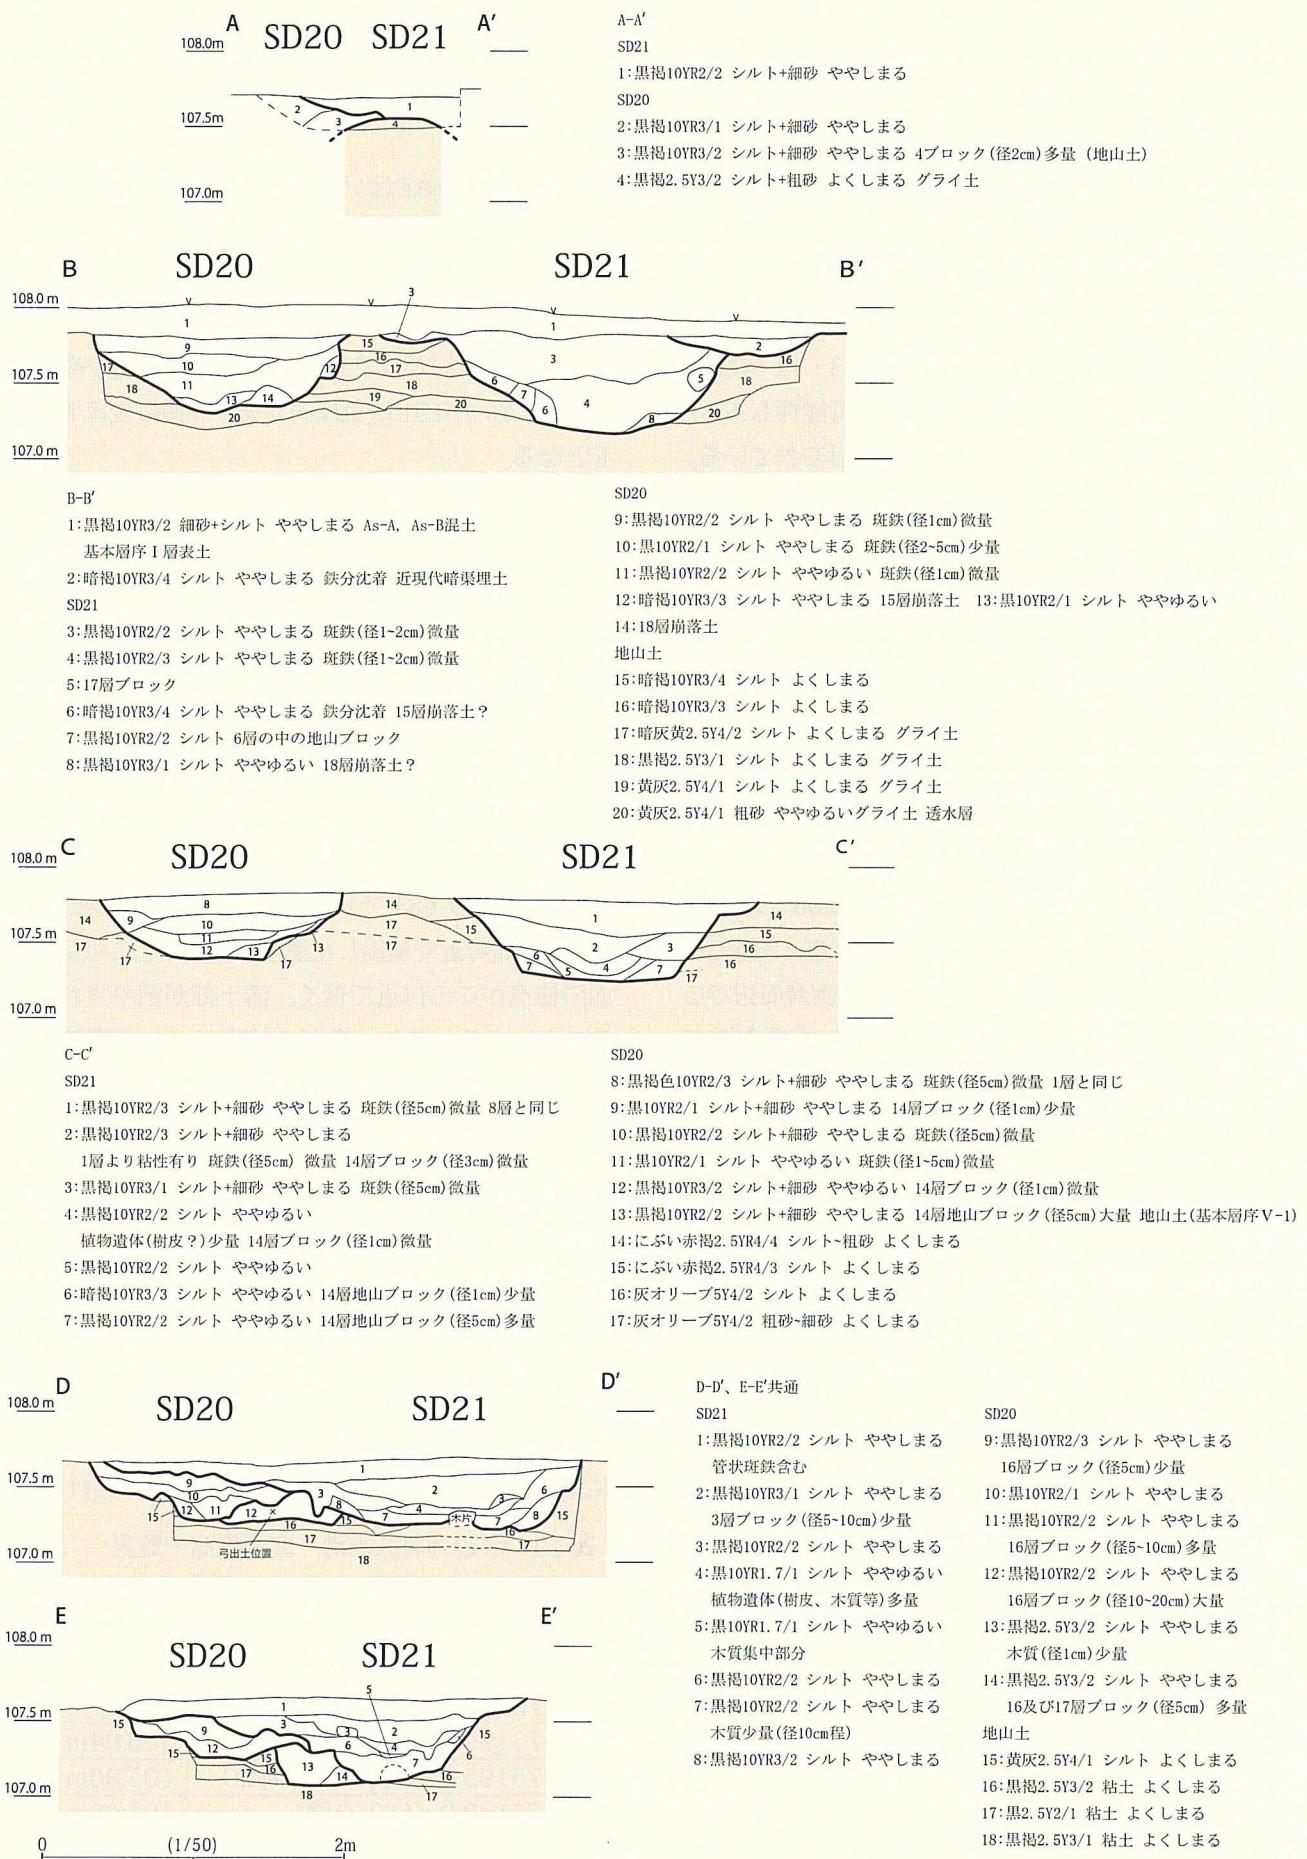
図 66 SD20 (75T部分) 土層断面図

見える。SD21 の幅は X=29165 以北は A-A' 断面から復元すると 3.45m と広くなる。新旧二つの溝は北に行くにつれて重なり、76T 西寄りでは SD20 の痕跡も若干遺存しているが、72T では完全に重なっている。

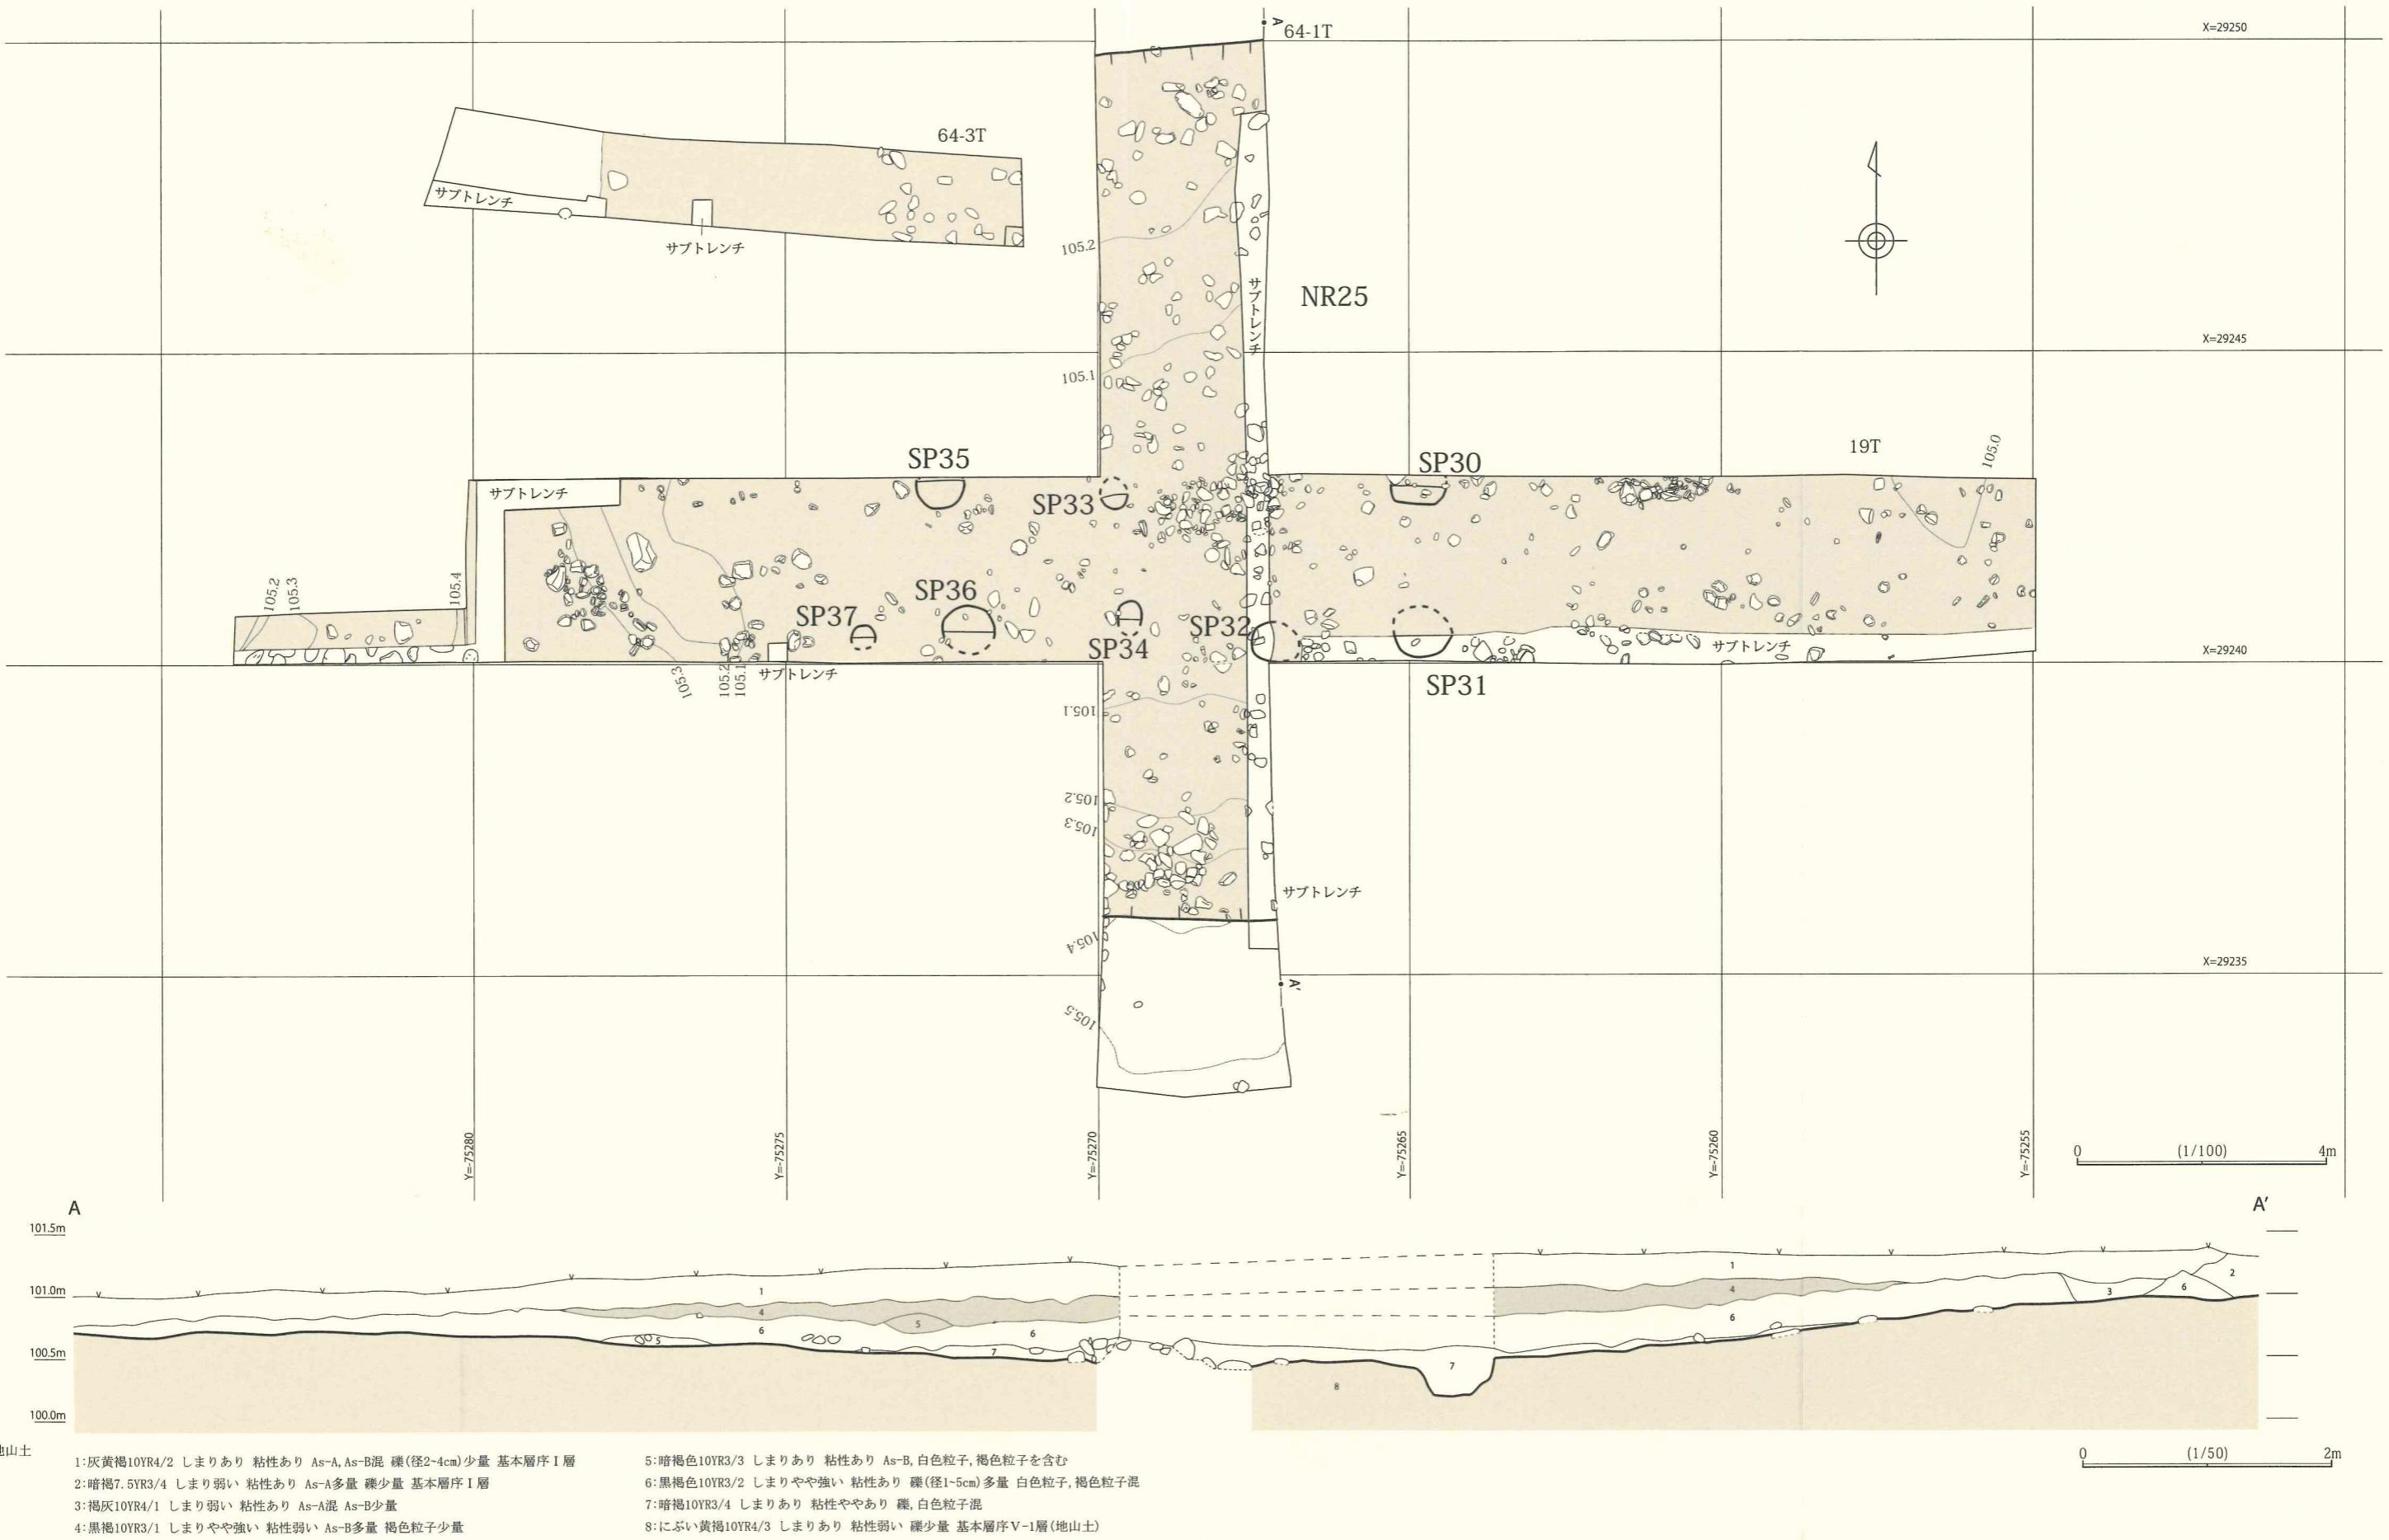
図 73 NR25 (19T・64-1T 部分) 平面図・土層断面図

断面は64-1T A-A'断面(図73)で観察している。深さは最深部底面まで、現地表面から0.83m、古代面である第4層上面(基本層序IV層)から0.35m

である。谷断面中心部の標高は、第4層上面が105.32m、底面が104.97mである。谷の北端の標高は105.17m、南端の標高は105.67mを測る。谷最深部と北端との標高差は0.20m、南端との標高差は0.70mである。

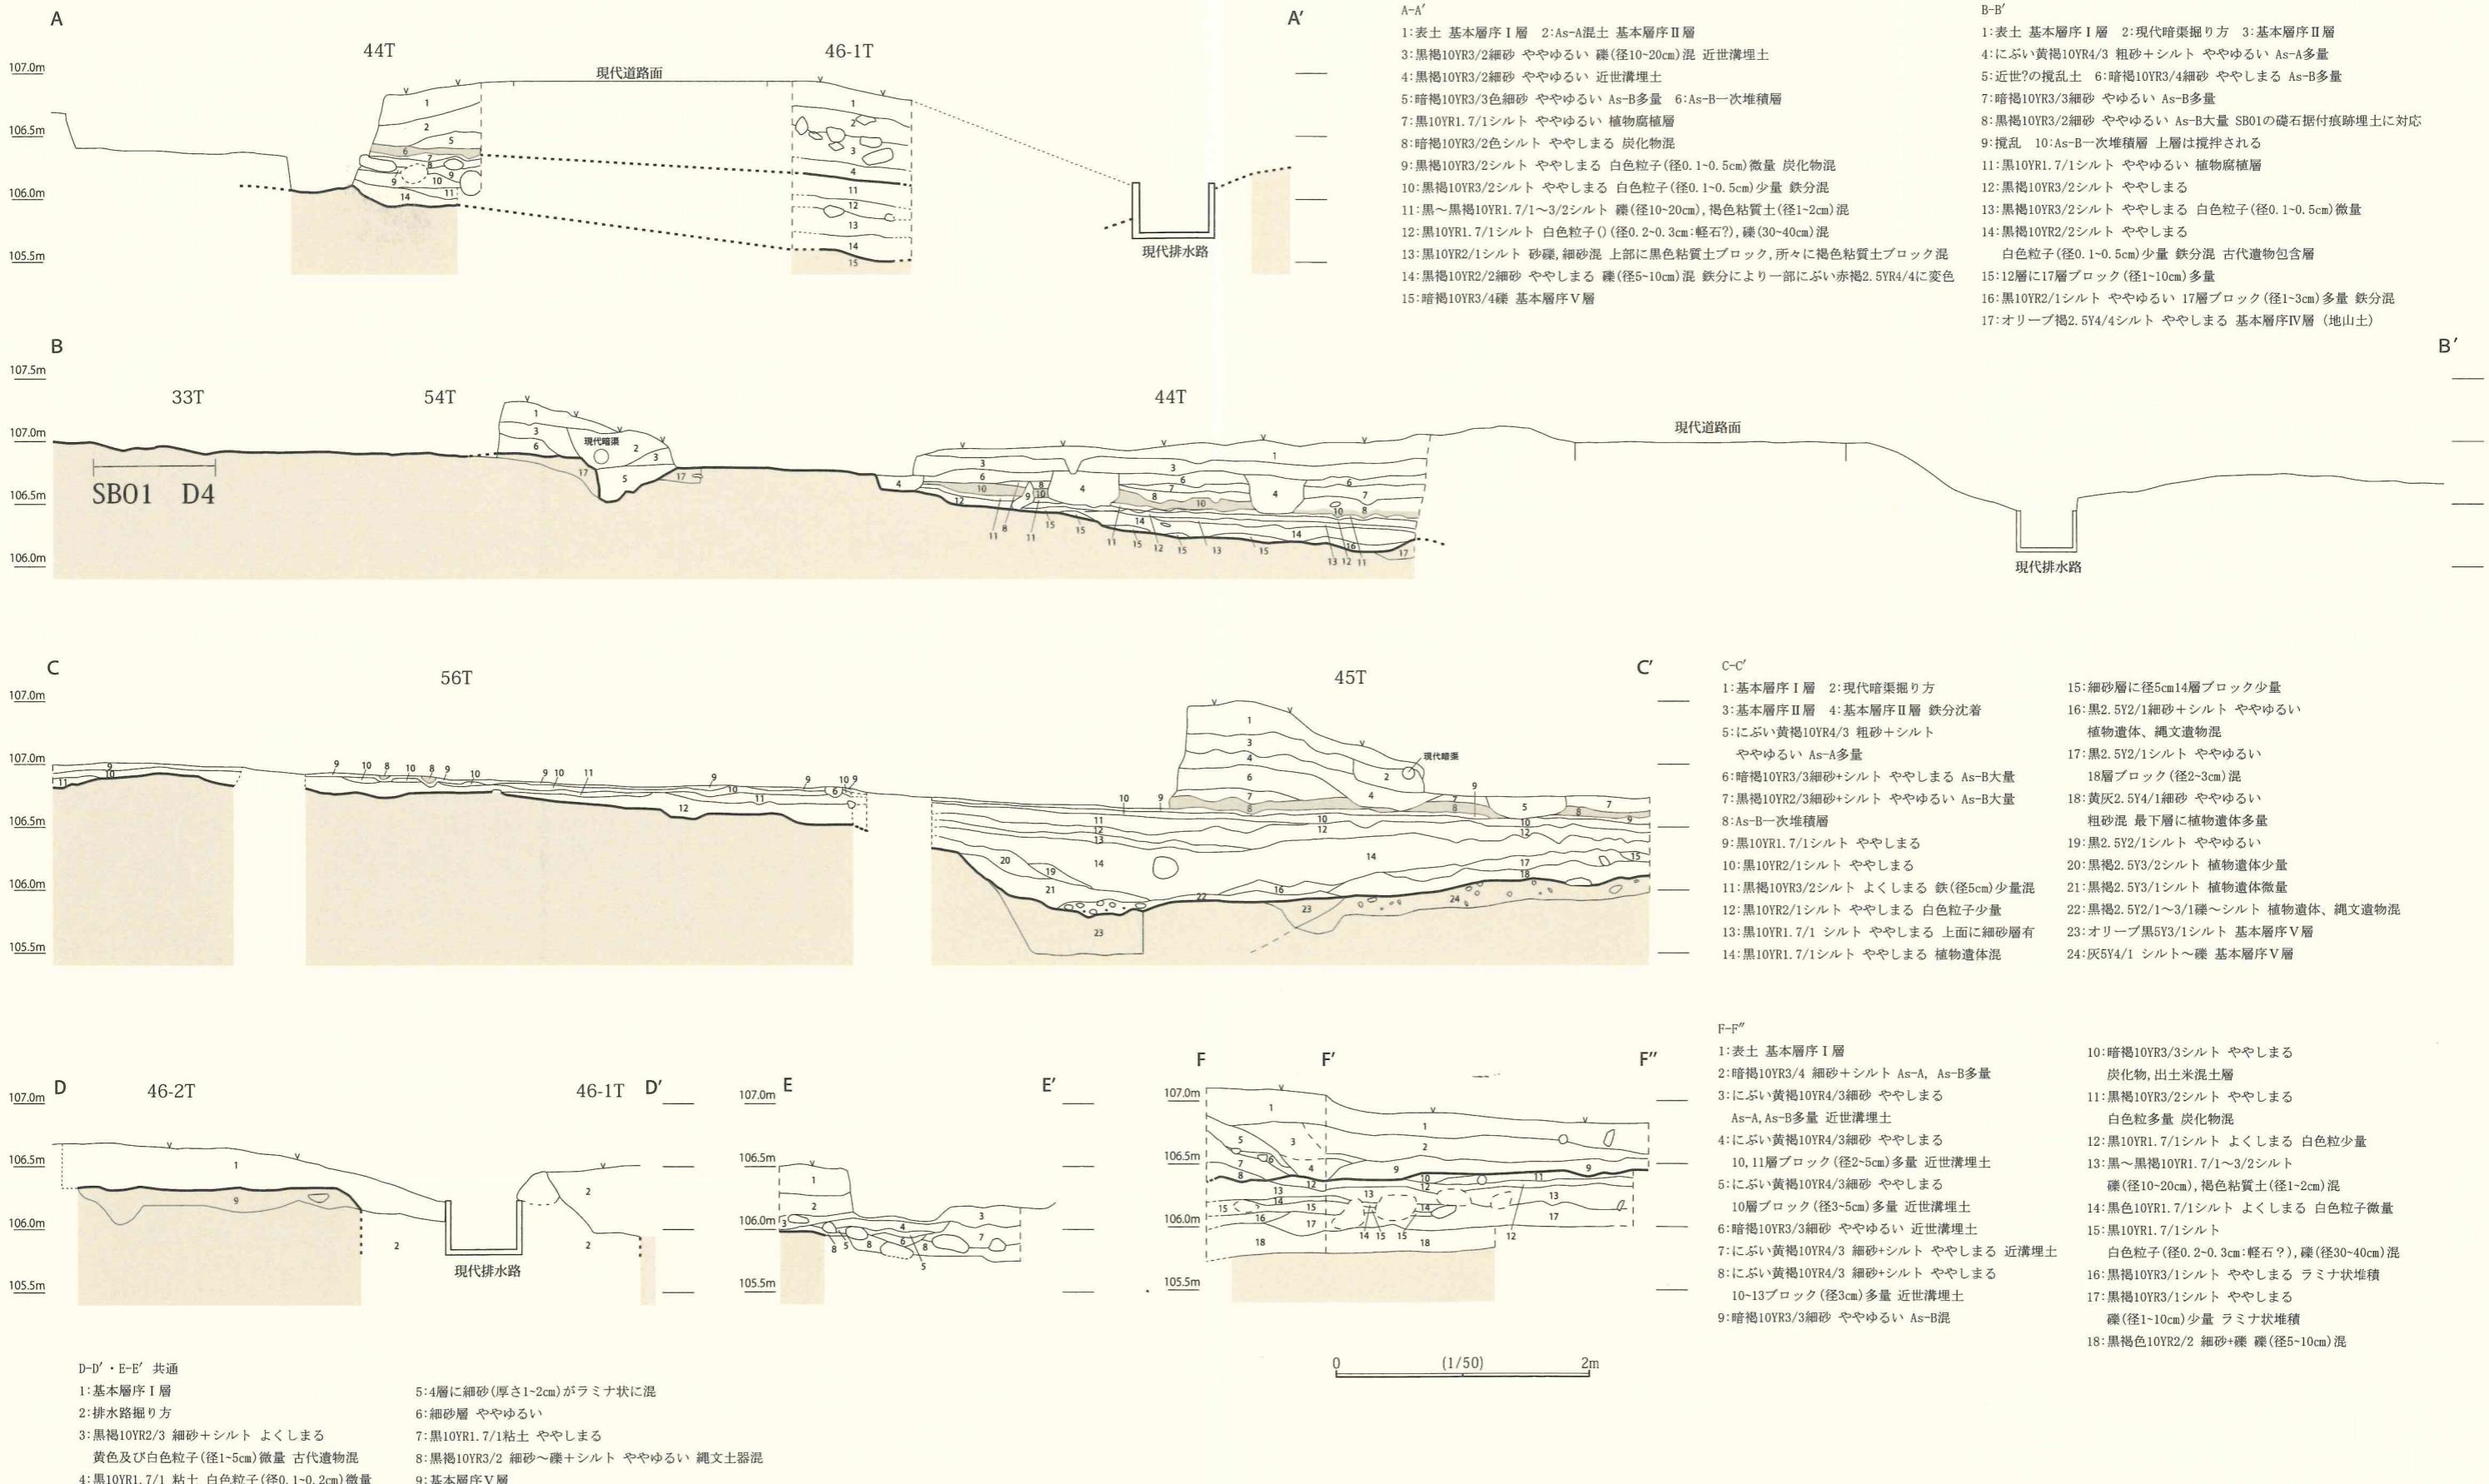
図 83 NR27 (44T・45T・46-1T・46-2T部分) 土層断面図

底面の勾配 45T-56T間(C-C')断面(図83)と

44T-46T間 (A-A') 断面 (図 83)との間で、古代面にあたる基本層序IV層上面での標高差は 0.34m、勾配は 1.60% であり、底面での標高差は 0.29m、勾配は 1.37% である。
