岩手県文化振興事業団埋蔵文化財調査報告書第127集

毛越寺跡発掘調査報告書

毛越寺本堂改築工事関連発掘調査

(財) 岩手県文化振興事業団
埋蔵文化財センター

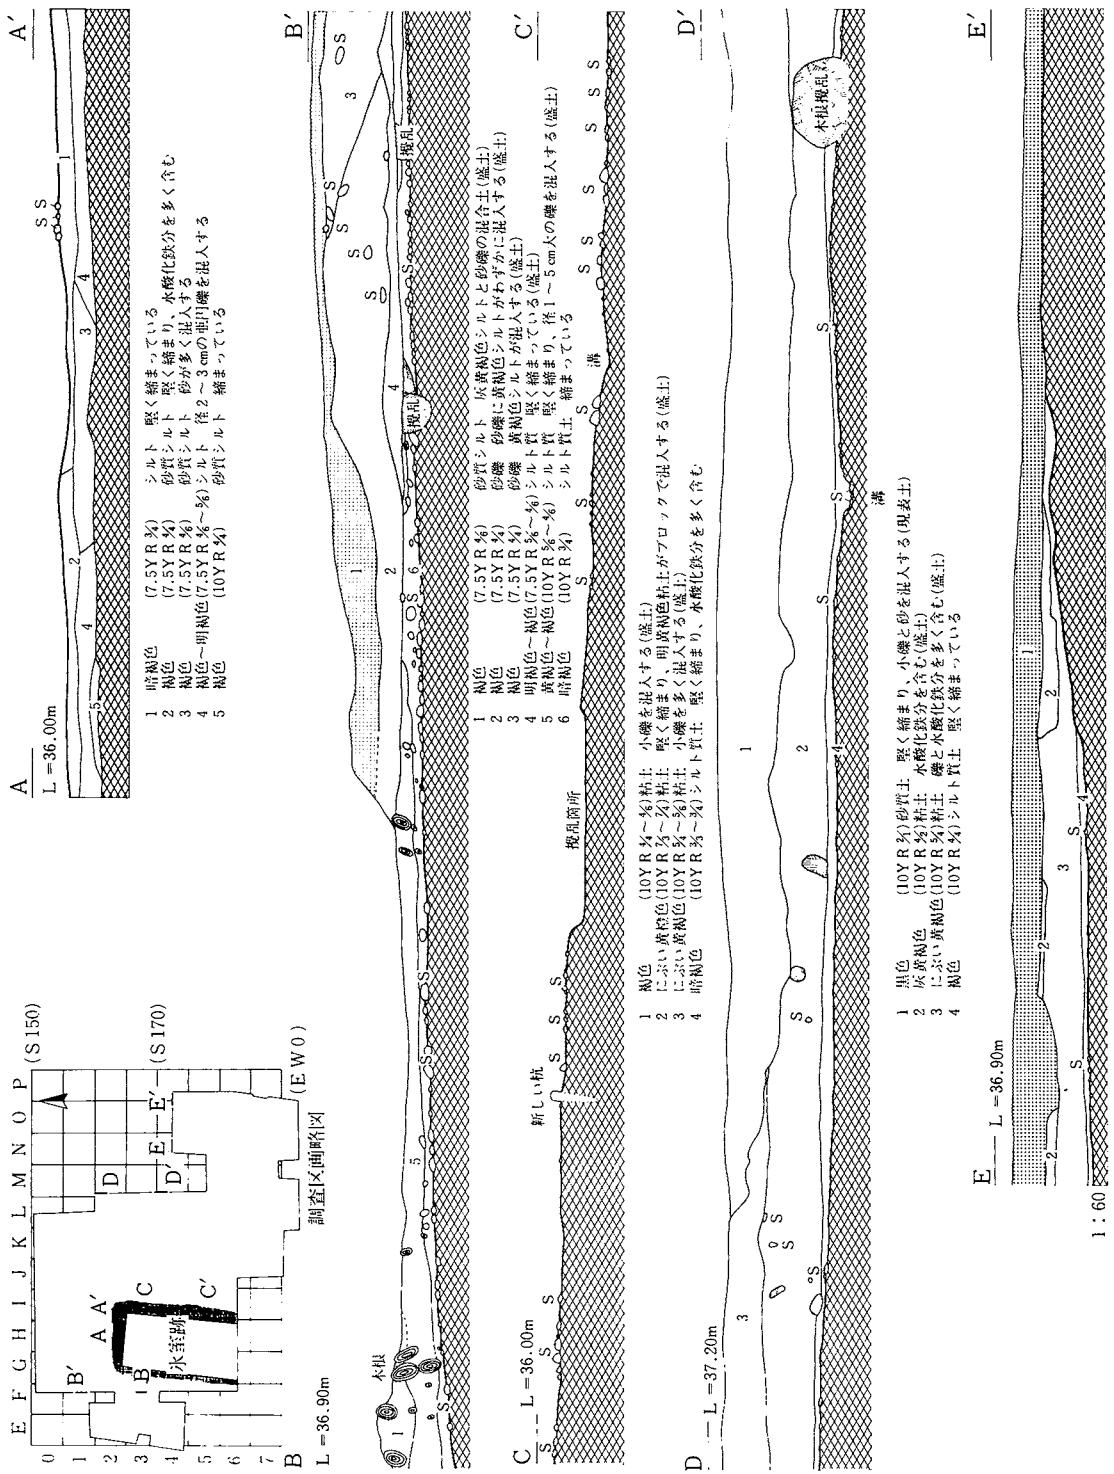
第4図 土層断面図

調査区全域は数回にわたって盛土が行われており、地点によって層厚に差異が見られる。本堂西側（E～H区）は、昭和30年代に冰室が廃棄された以降に盛土されたもので、極く最近まで継続して整地を行っている。本堂床下は層厚35cm～120cmの褐色～にぶい黄橙色粘土の盛土整地層であり、北側は薄く南側に行くにしたがって厚くなる。本遺跡における基本層序(第4図)は以下のように大別される。

I層 盛土層で地点によって堆積状況に大きな差異がある。褐色～にぶい黄褐色(7.5Y R ¼
・10Y R ½) シルト質土～粘土。層厚は一定していない。

II層 旧地表土である。褐色～暗褐色(10Y R ¾～¾) シルト質土。全体的に堅く締まり、粗砂と水酸化鉄分を多く含んでいる。層厚は5cm～15cmである。

遺構検出面はII層下位であり、出土遺物の多くはI層（盛土層）から出土している。

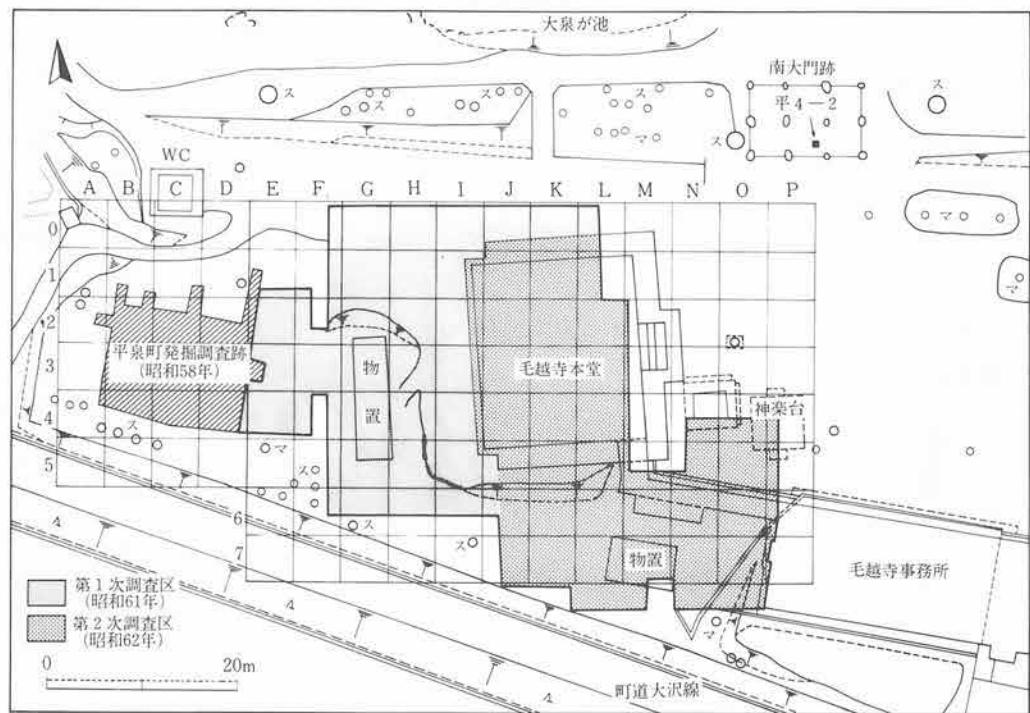
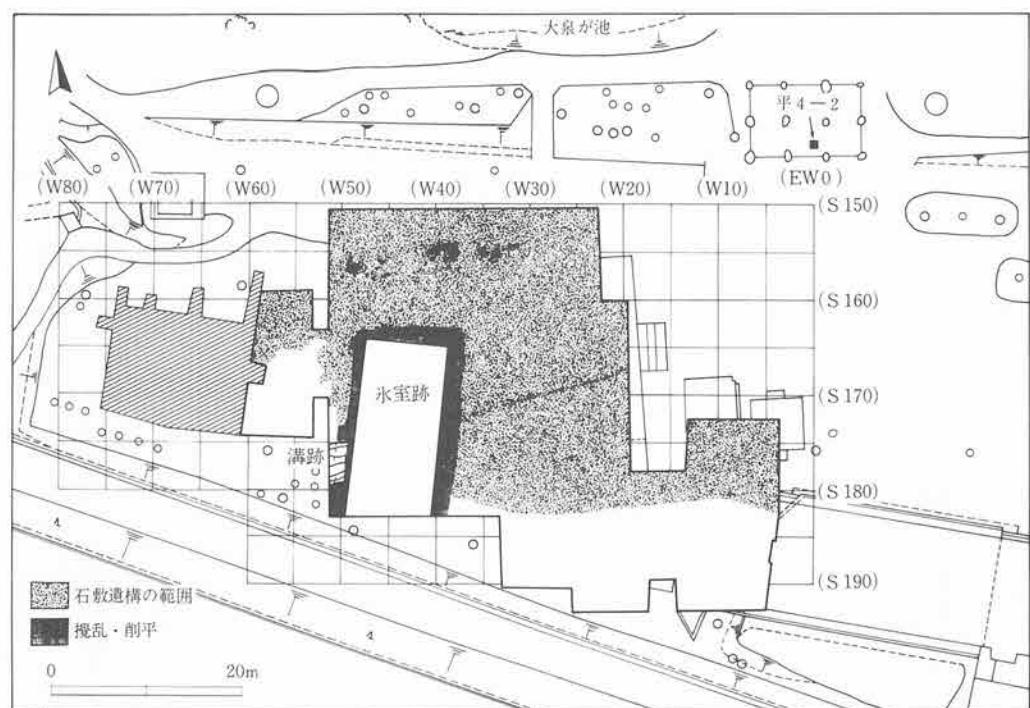
第5図 調査区画と遺構配置図

調査区画の設定 基線のW80・S150を原点とする5m × 5mの区画を設け、西側から東側にアルファベットのA～Pを、南側に数字の0～7を付した。区画の名称はこれらの組合せによってA0、A1、A2区等と呼称する。なお、平泉町教育委員会が昭和58年に発掘調査した区域の区画名に一部符合させてある。（第5図を参照）

石敷遺構（第10～19図、写真図版2～4・9～11）は、第5図に示すように調査区南側と本堂西側の氷室跡を除いた全域から検出され、総面積は第1・2次調査合わせて900m²ほどに及んでいる。石敷平面図は基軸線のE W 0・S 150を原点とする、東西20m×南北10mの区画に区切って掲載している。

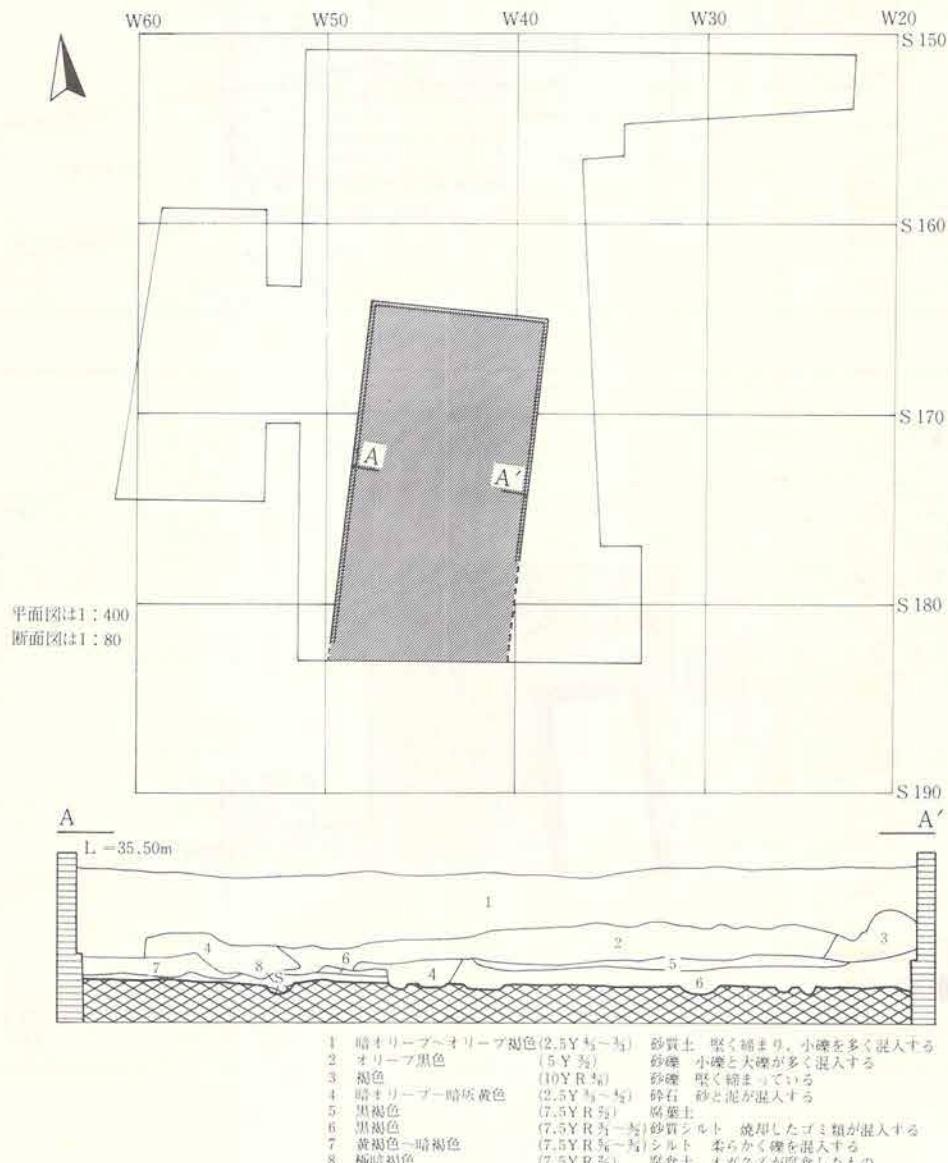
第6図 氷室跡

氷室跡（第6図、写真図版6）は、第一次調査において本堂の西側から検出された。昭和30年代前半頃まで嚴寒期に大泉が池の水を切り出し貯蔵したもので、基礎の鉄筋コンクリート柱組のみが現存している。南側の一部は削平擾乱を受けているが、規模は推定南北21.6m×東西9mである。半地下式の構造で底面は粘土質シルトの地山面を掘り下げ平坦にし、幅30cm～40cm・深さ10cmほどの暗渠を縦横に設け、その上面には径10cm大の円礫を敷設している。出入口は調査区南側の町道側に設置されていたようである。

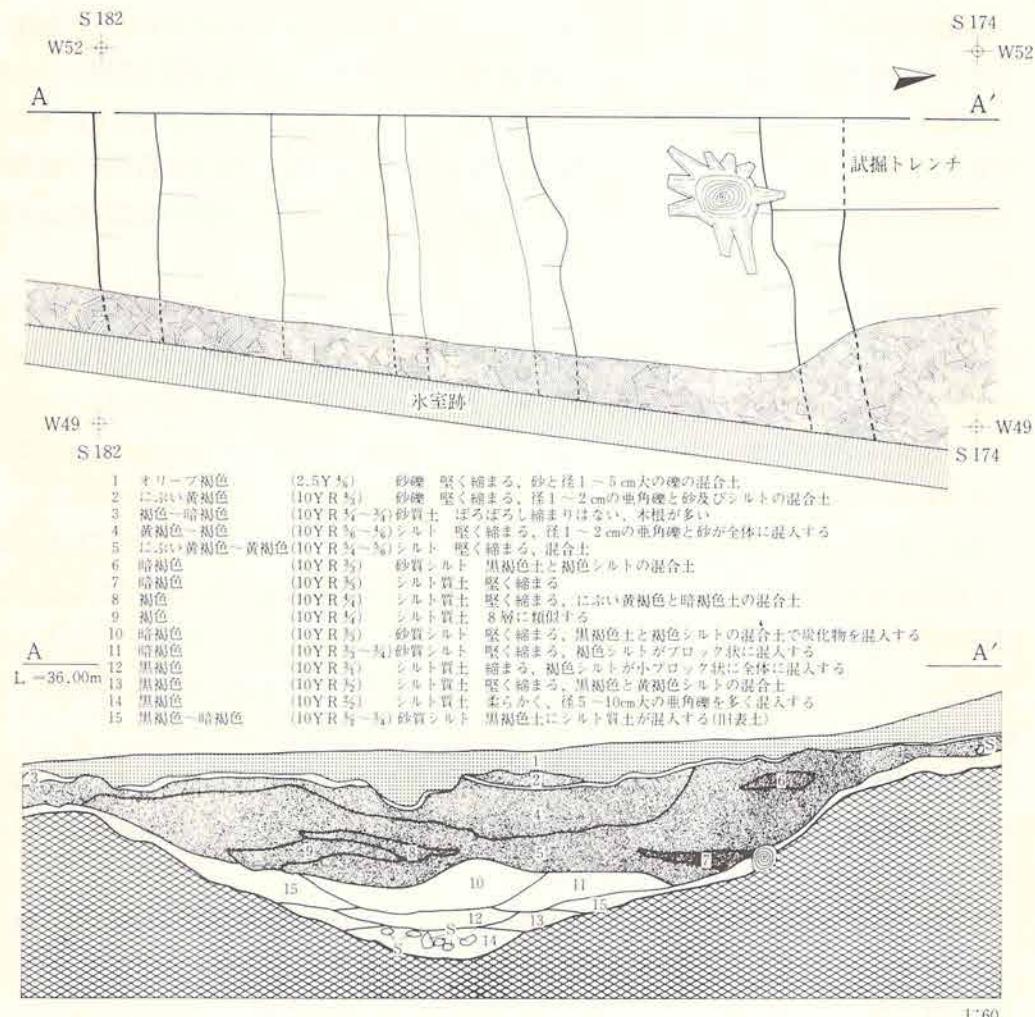
第7図 溝跡

溝跡（第7図、写真図版5）は、第一次調査で水室跡西側の盛土層下位から検出されたものである。東西方向に延びると思われるが東側は水室で削平され、西側は調査区域外に続くために規模の詳細等は不明である。検出部も削平や盛土による擾乱が著しい。規模は上幅6m、下幅0.9m、深さ1.2m前後を測る。底面は比較的平坦で、緩やかな傾斜で立ち上がっている。埋土は15層に大別されるものの、中位から上位は近年の人為的な盛土された擾乱層で占められ、下位は黒褐色と暗褐色のシルト質土で構成され、径5cm~10cmの大の亜角礫を多く含んでいる。構築時期を決定しうるだけの資料はなく、礫の上部から流れ込みと思われる近年の磁器の破片が出土しただけである。

大溝跡は調査区の西側から検出されたものの、東側は冰室で削平され、西側が調査区域外に続くために詳細は不明である。東西方向に延びており、上幅6m、深さ1.2mを測る。構築時期を決定する遺物は出土していない。

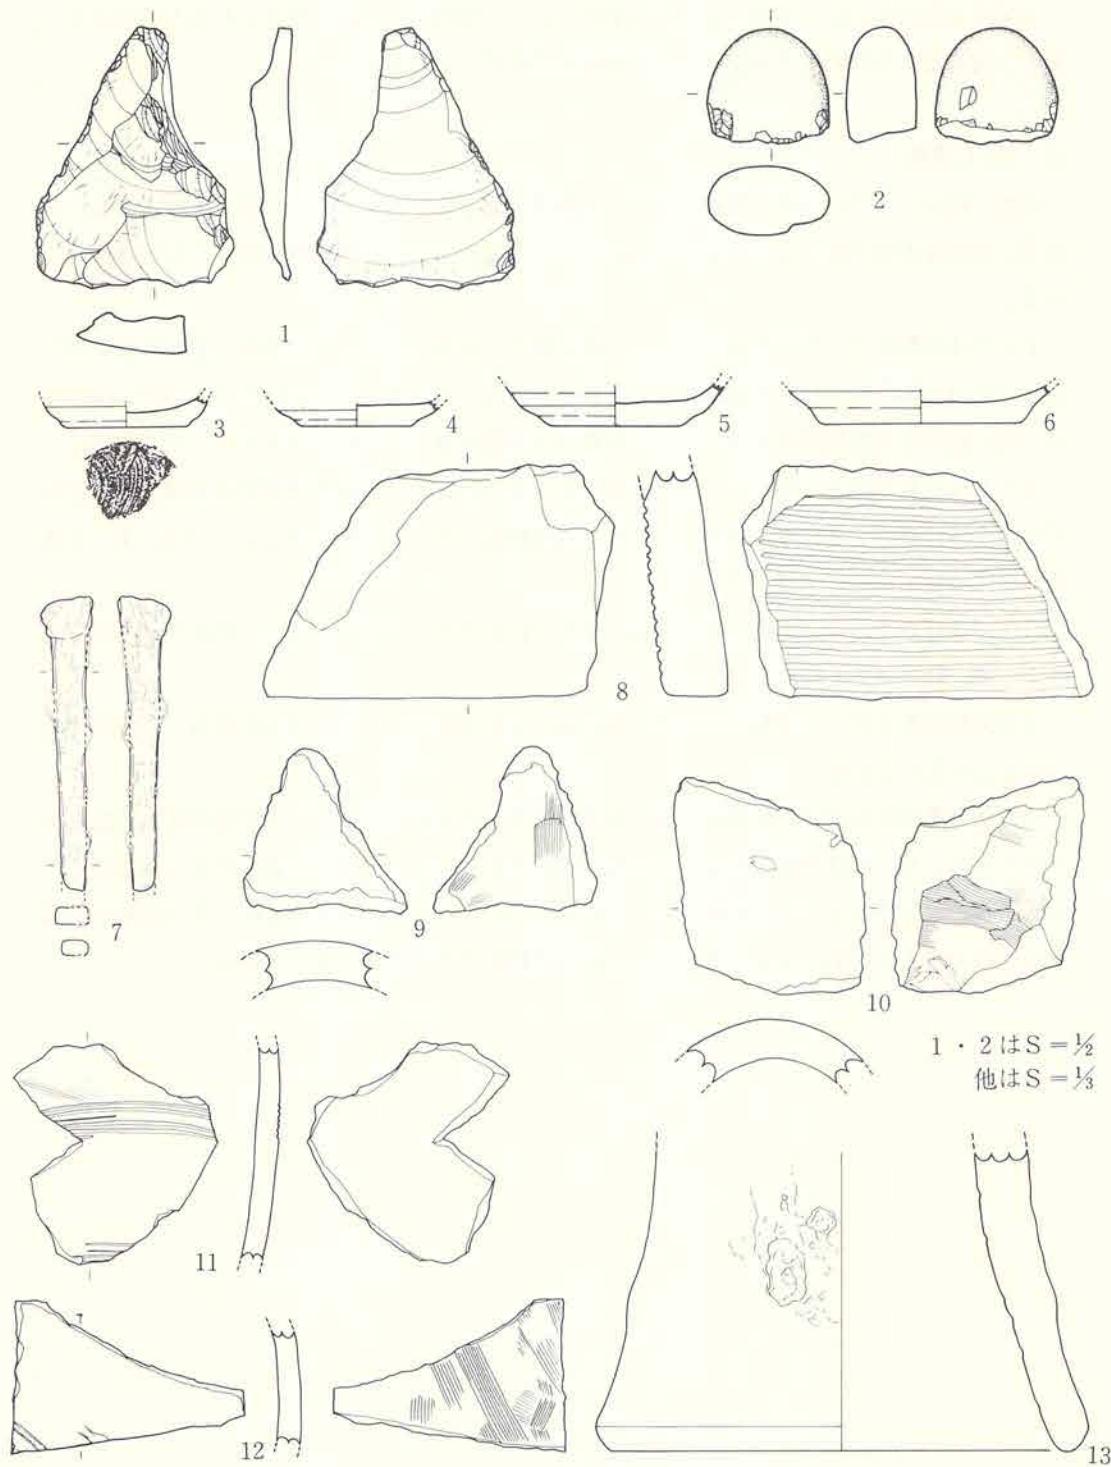
第8図 出土遺物(1)

1・2は石敷面の一部に敷設されていた縄文時代の石器である。1は搔器と思われるもので、側縁の片方を両側から粗く刃部調整加工を施している。2は半分ほど欠損するものの、両側縁の一部に細かな調整剝離痕が見られる。石質は1が凝灰質珪質泥岩、2がチャートである。

3～6は石敷上面から出土の土師質土器であるが、破片のため器形の全容は不詳である。いずれも全体は磨滅している。色調は3・6が浅黄橙色、4・5が橙色を呈している。4・5は他の破片の様相から灯明皿と思われる。

11・17は石敷上面から出土した陶磁器である。11の器形は不詳であるが、並行する4条の沈線文が描かれている。17は小皿であろう。

7は先端部を欠損した鉄製の角釘で、現存長11.7cm、幅1.2cm、厚さ0.6cmを測る。石敷の間から出土したものである。

その他の遺物は氷室跡の整地層と盛土層から出土したもので、最近の陶磁器破片が大部分を占めている。9・10は黒褐色を呈した丸瓦の破片である。12は緑色の灰釉がかかった常滑と思われる甕の破片である。13は匣鉢と通称されるもので、陶磁器を焼成する際にその器物を保護するための耐火粘土製の容器である。14・15は比較的大きな水甕の破片である。

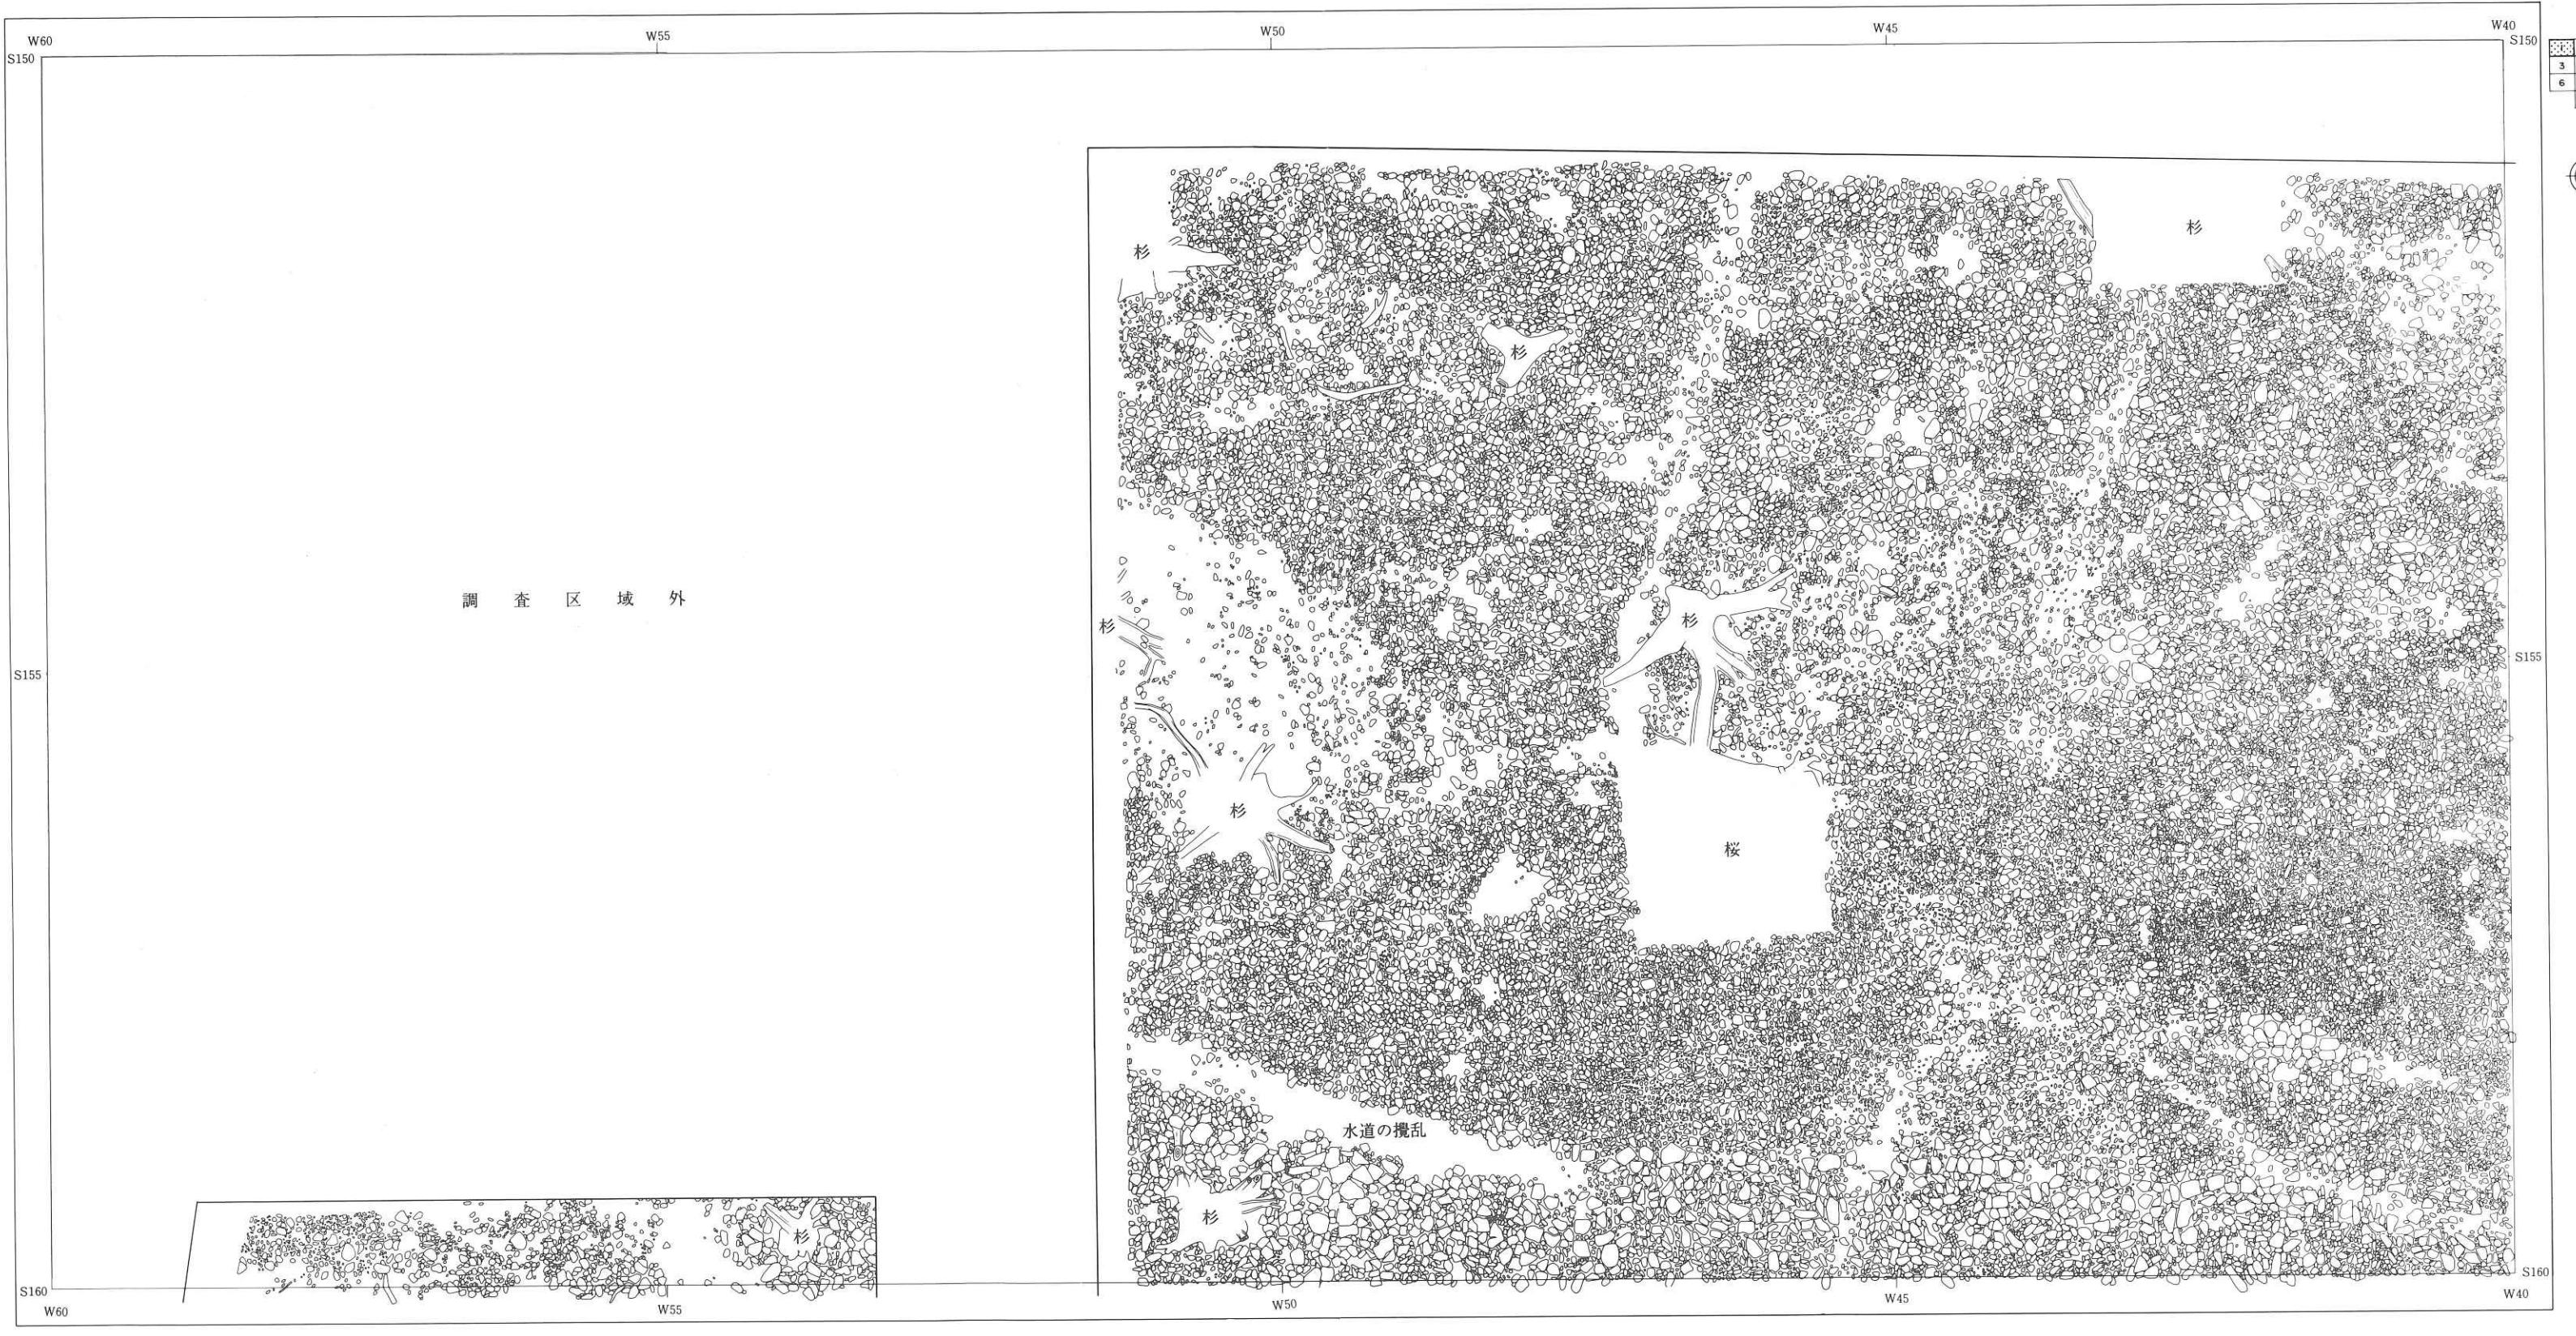
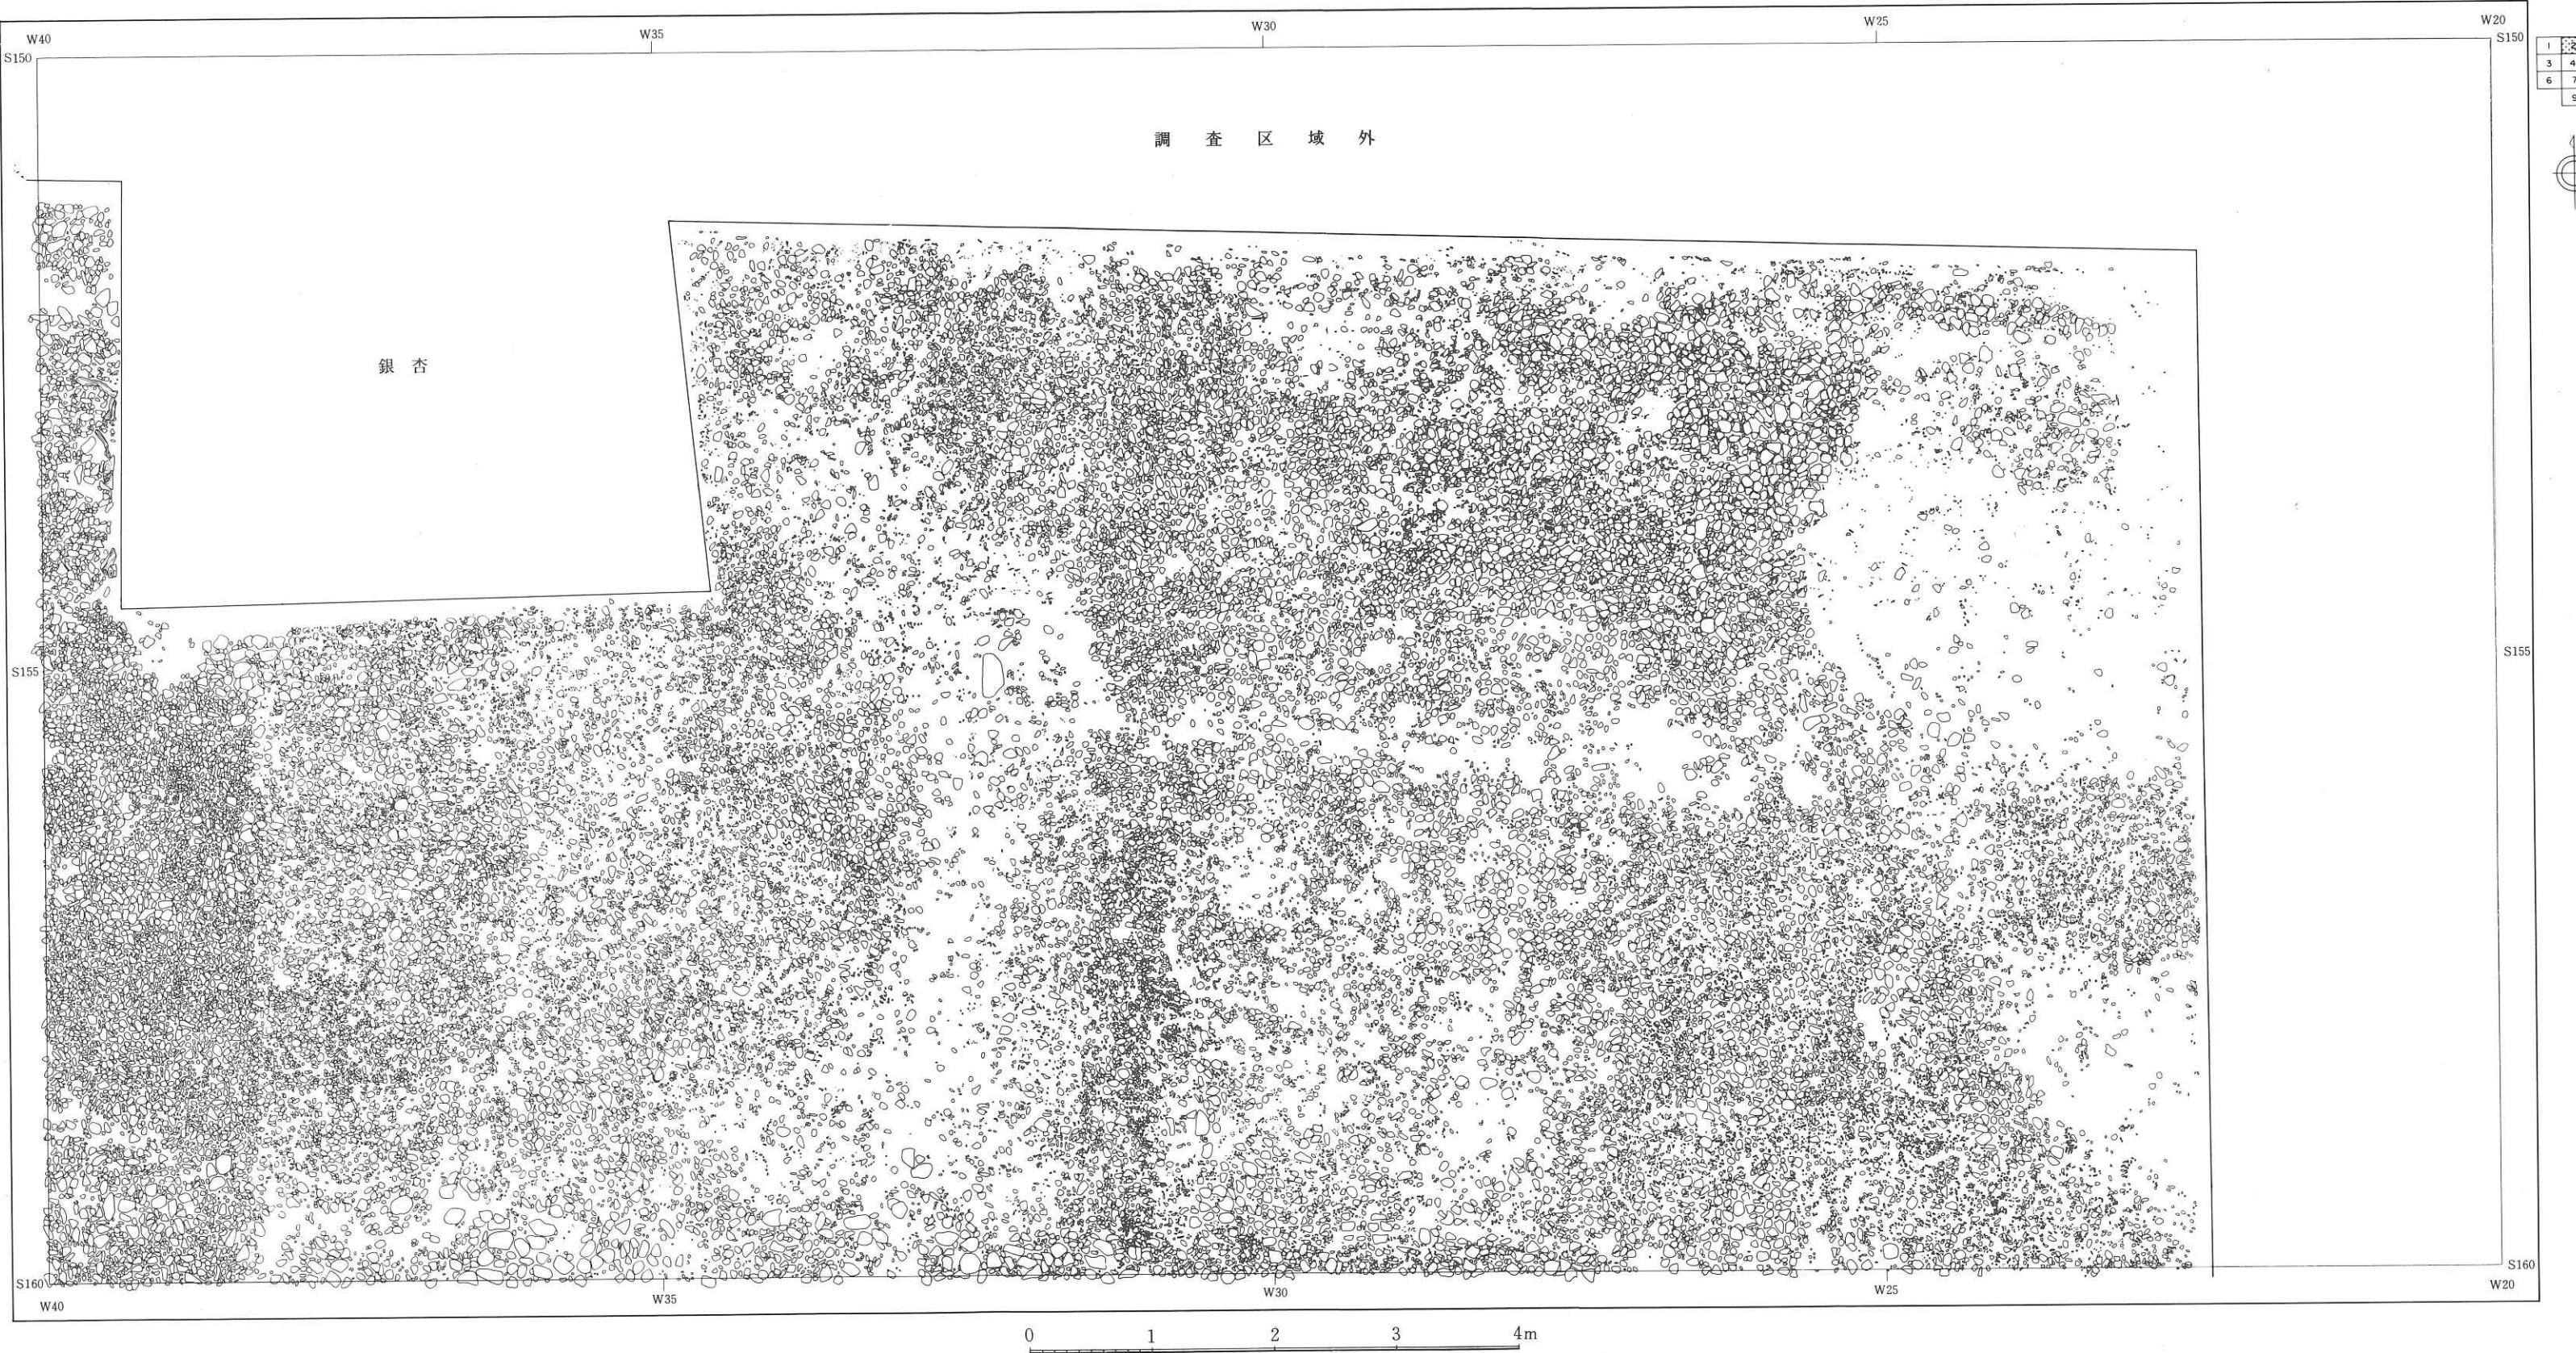
第11図 石敷遺構(2)

調査区北側のF 0・1～K 0・1区（第10・11図）では、径5cm～10cmの玉石を密に敷設した面と径15cm大のやや扁平な石が集合する部分が数箇所に認められる。石が密な箇所は3m幅で、東西方向に25mほど延びている。また、石敷上部には目潰しの径1cmの小玉石が散布されており、全面堅く締まっている。南側の一部には、径15cm～20cm大の扁平な石が20数個やや規則的に東西方向に並ぶものの、北側に対応する石列は確認されない。東側と西側の比高は60cmを測る。

石敷遺構は調査区南側を除いた全面に広がっており、第1・2次調査分の面積は900m²ほどである。使用されている石は径1cm～30cmの大川原石（玉石）で、径5cm～10cm大のものが主体を占めている。石敷は緩やかに傾斜する自然地形面上に単層で敷設されている。調査区北側では、径5cm～10cmほどの石が密に敷設された通路状の部分が東西方向に認められる。幅は3m前後で、石敷上部には径1cm大の小玉石が散布されている。また、調査区の中央部には、北東～南北方向に幅30cm～40cmの浅い溝跡があり、延長線上にある大溝に続くと思われる。径15cm大の扁平な石が集合する部分や東西方向や南北方向に見切り状の箇所も見られる。いずれも性格については明確ではない。

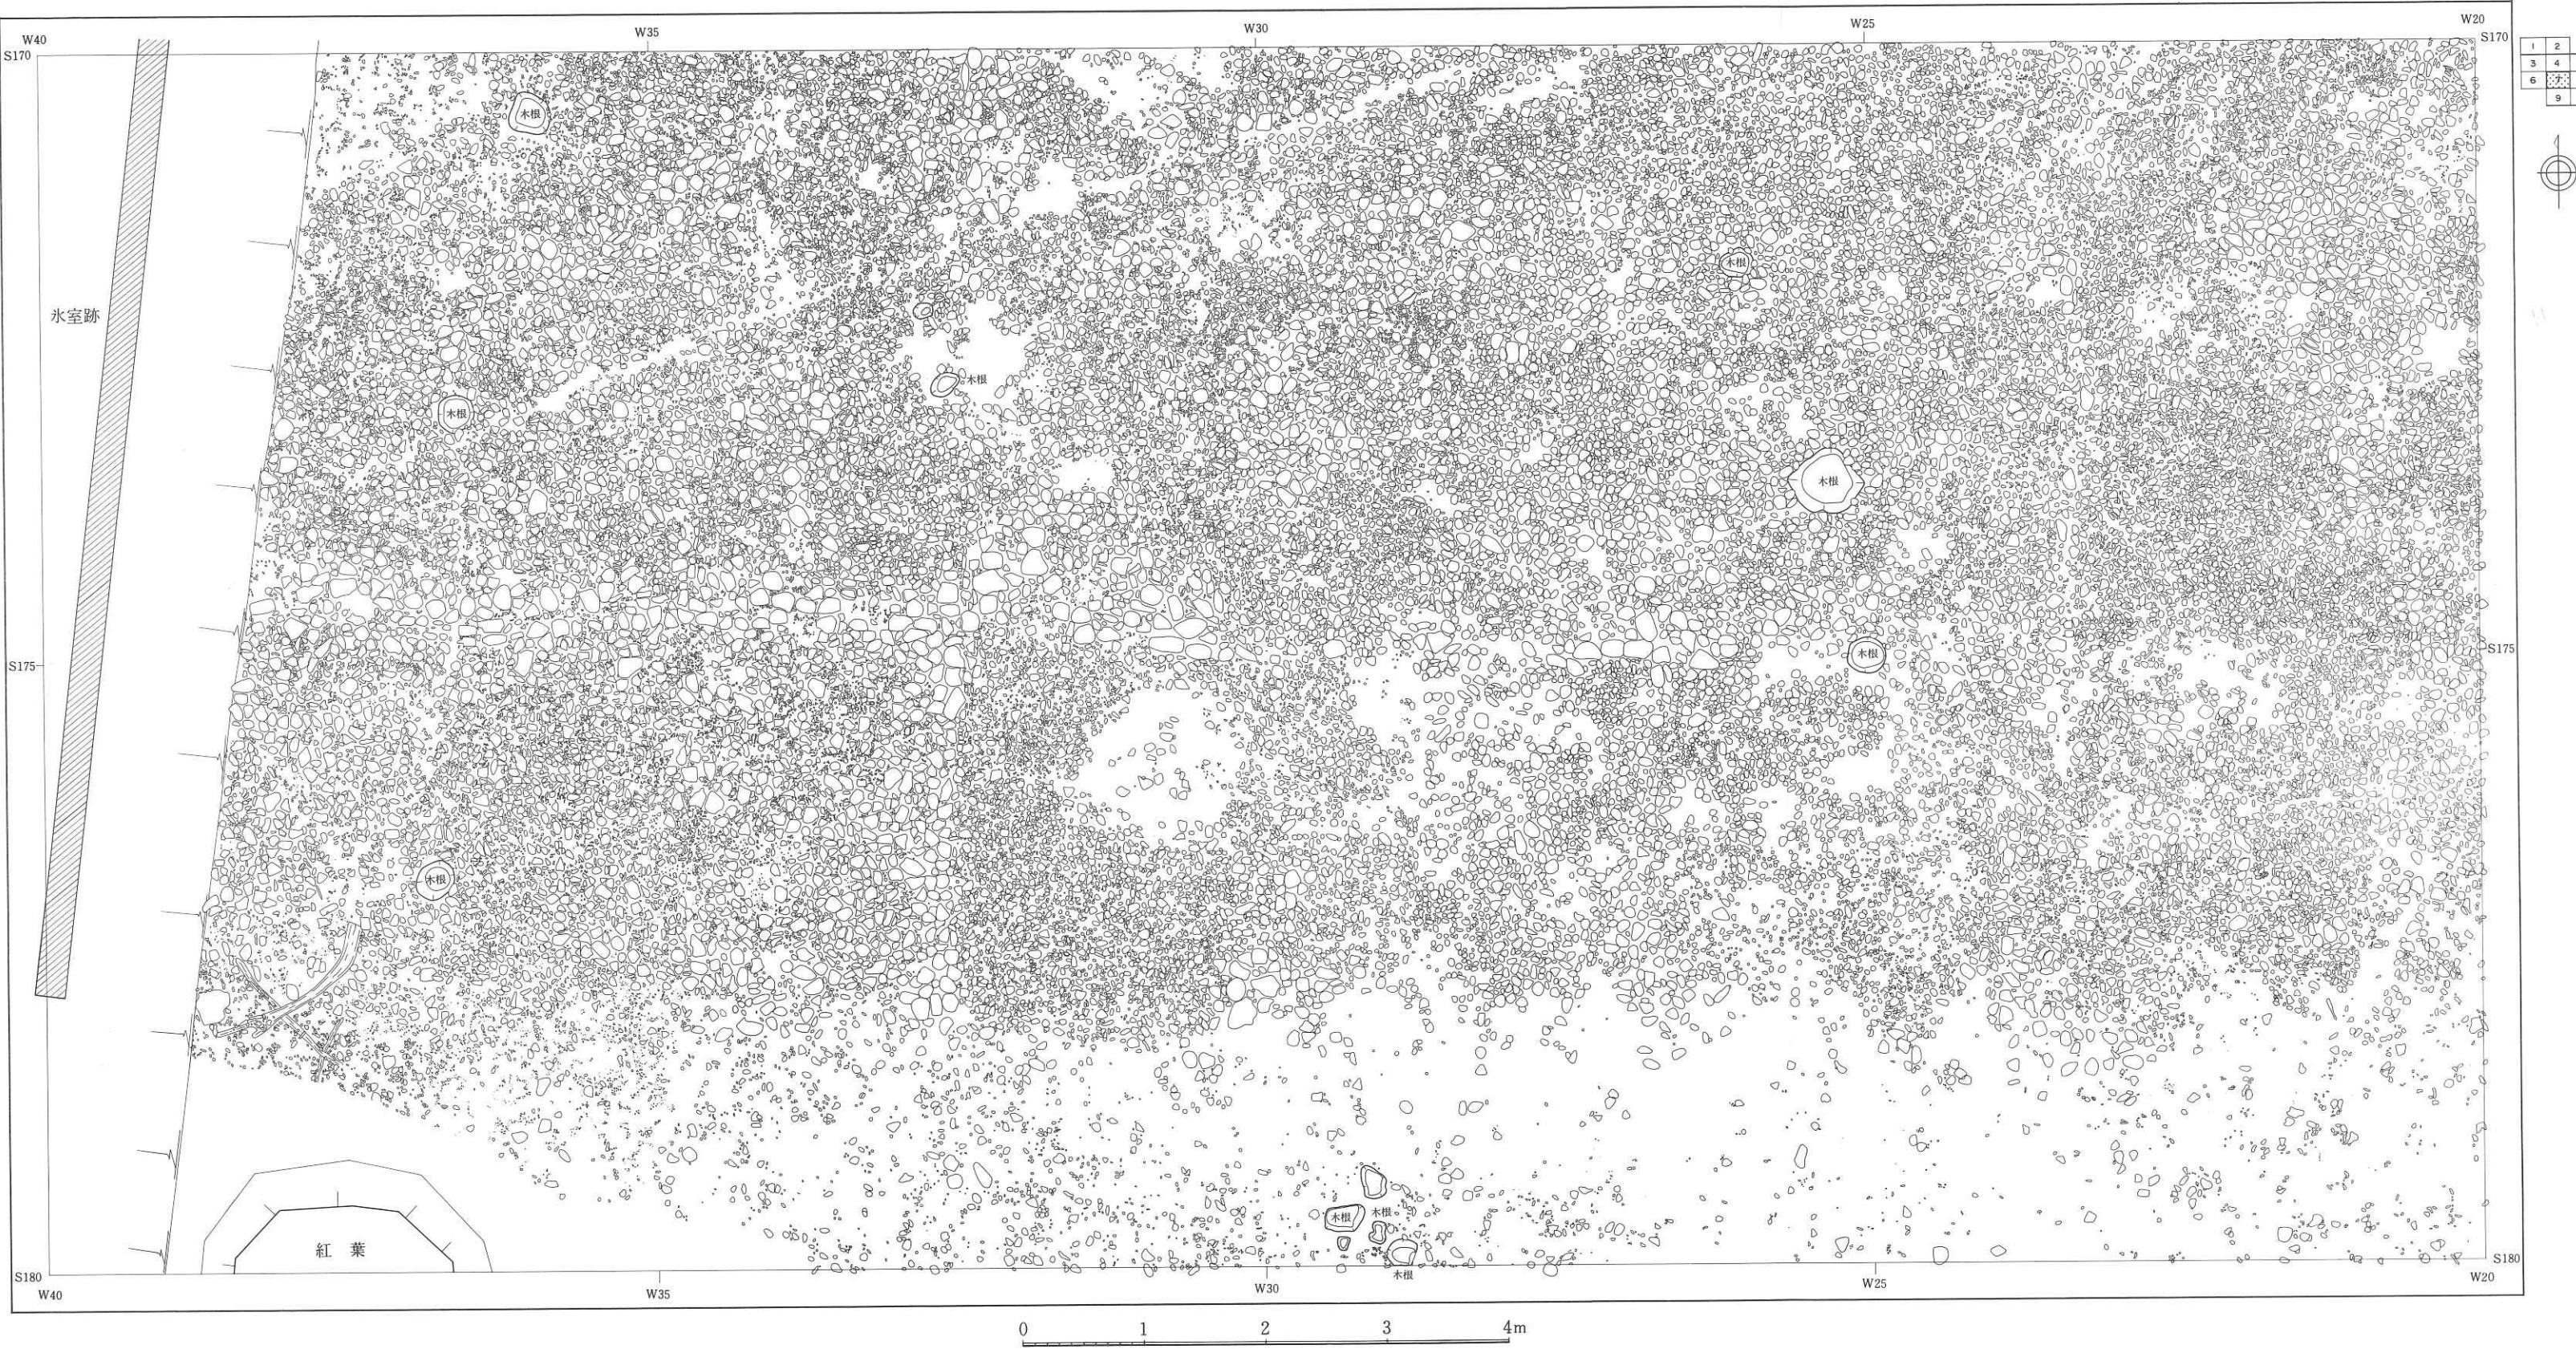
第16図 石敷遺構(7)

調査区南側のI 5～K 5区（第16図）では、径10cm～25cm大の扁平な石が80数個ほど東西方向に並んでいる。また、W32.5ライン上を東西の列に直交するよう20数個の石が南北方向に並ぶ、南北石列の東側は径5cm前後の玉石が密に敷設され、一部は円形状に石が欠落している。

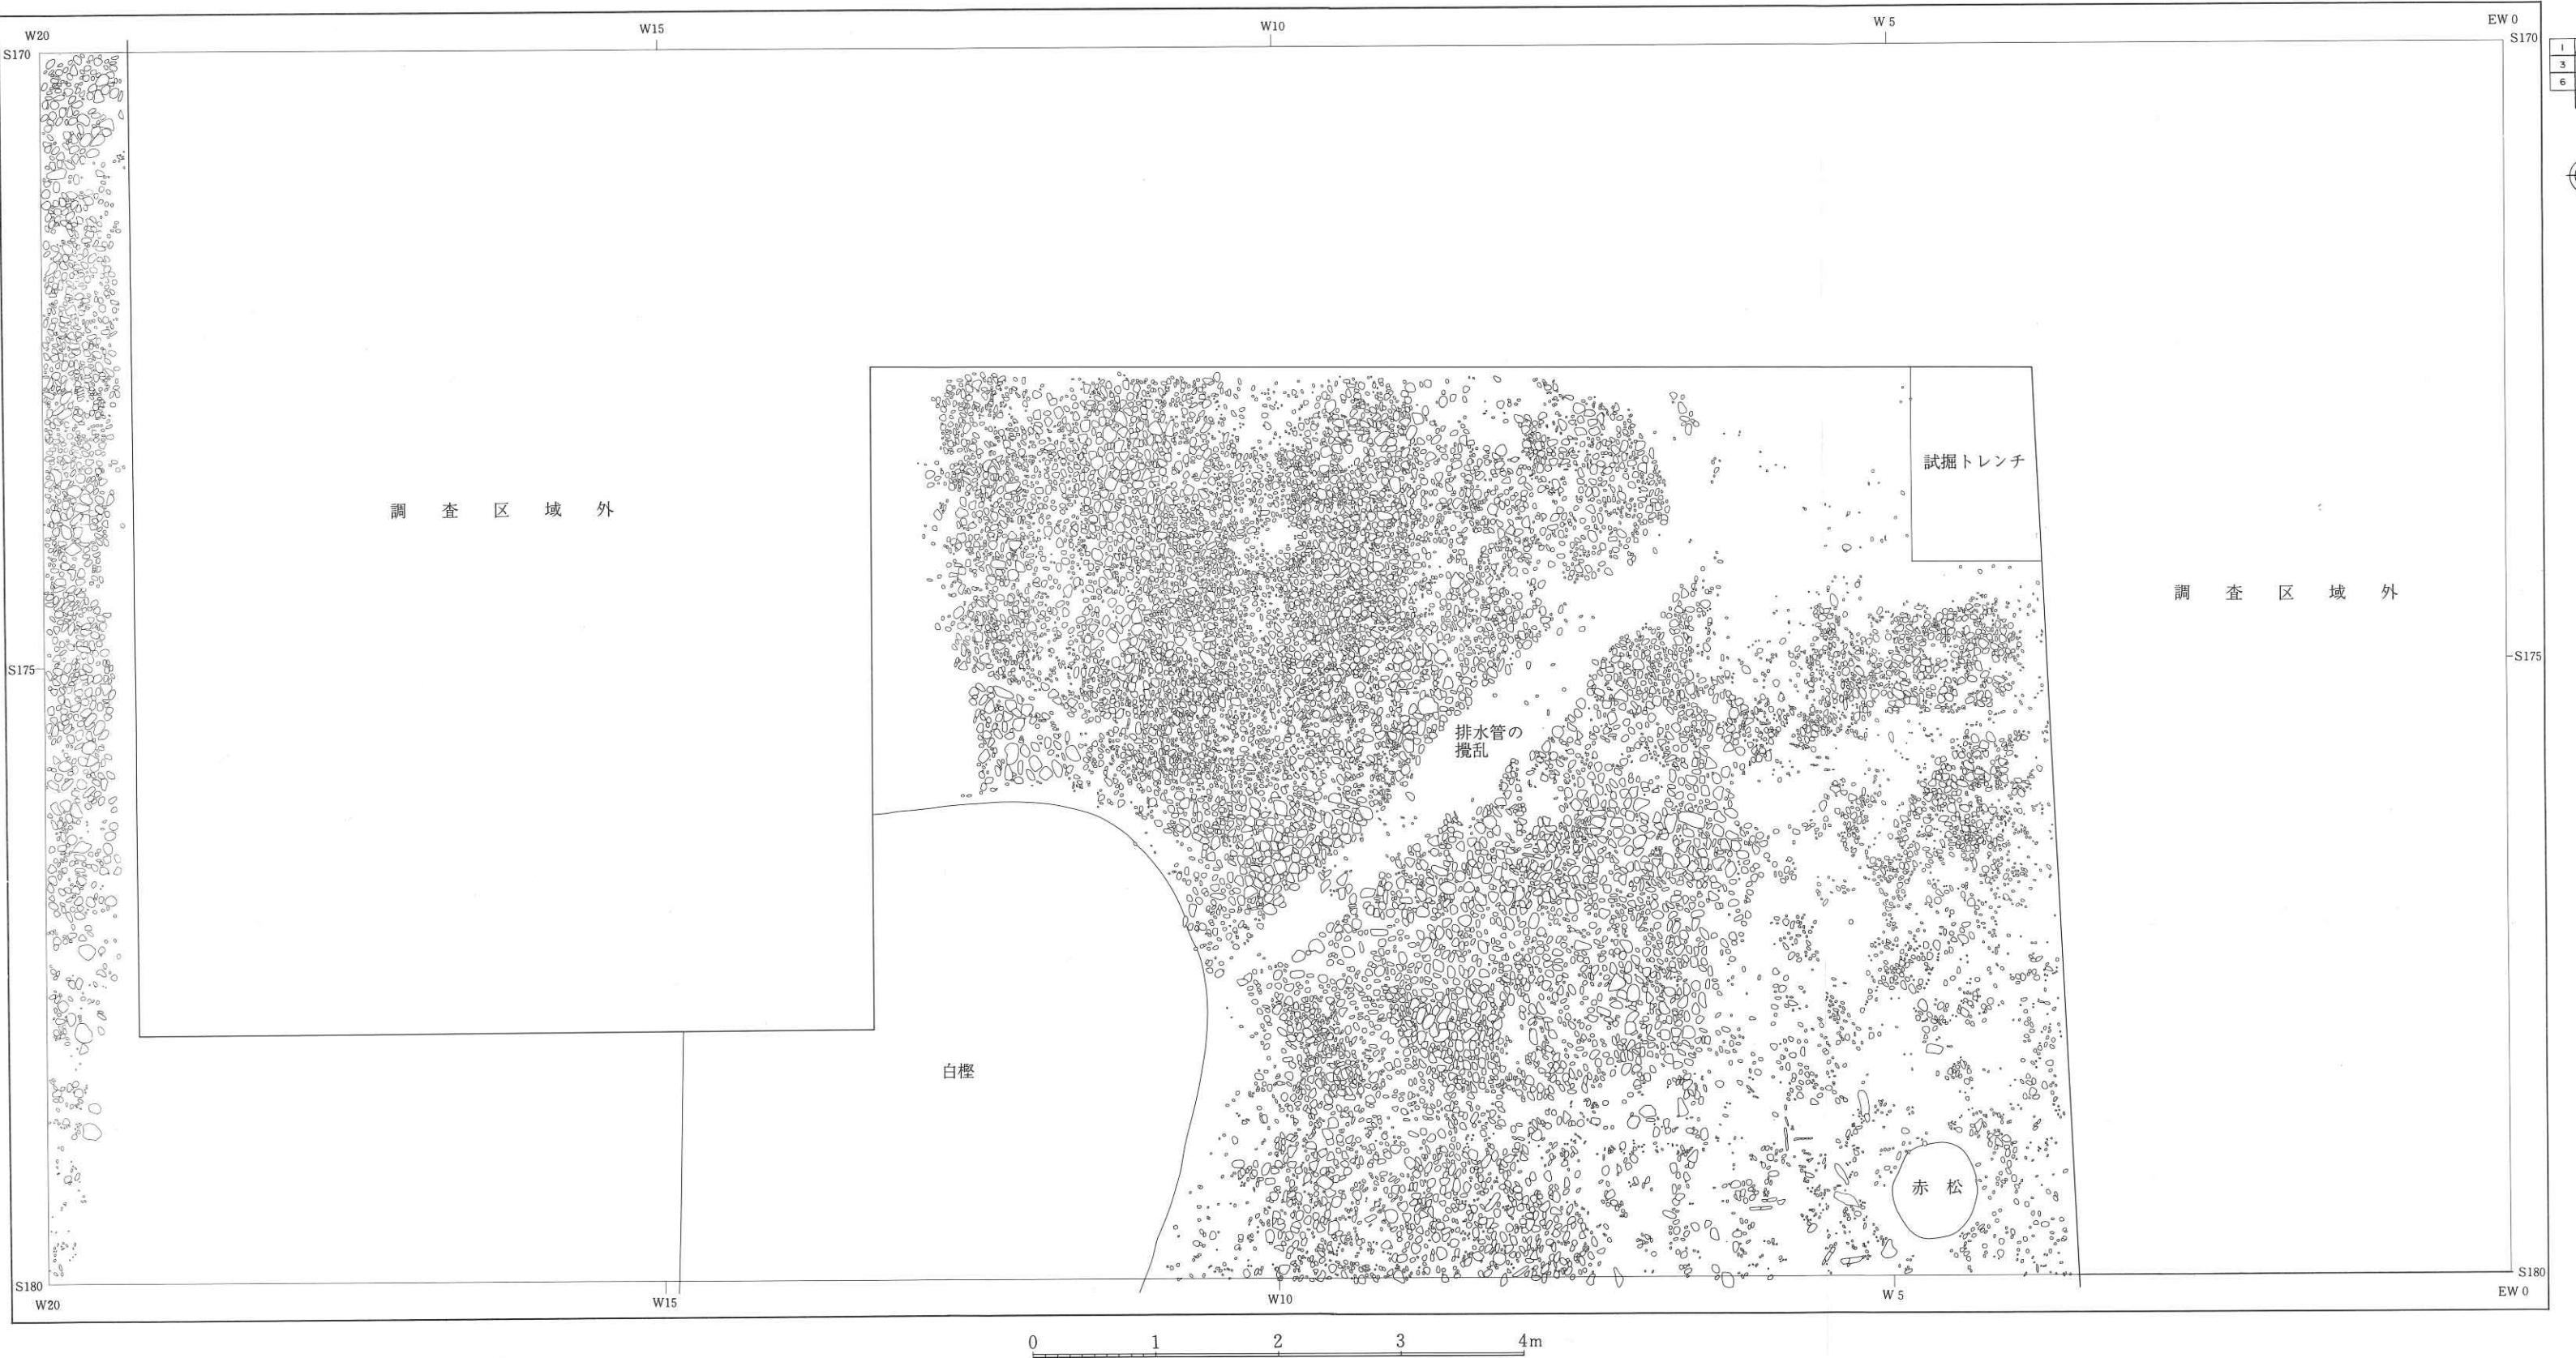
第17図 石敷遺構(8)

調査区東側のN 4・5～O 4・5区（第17図）では、石敷面が西側から緩やかな傾斜で東側に立ち上がって、P 4・5区に至り平坦となる。石は径10cm大のものが多くを占めている。
