岩手県文化振興事業団埋蔵文化財調査報告書第127集

毛越寺跡発掘調査報告書

毛越寺本堂改築工事関連発掘調査

(財) 岩手県文化振興事業団
埋蔵文化財センター

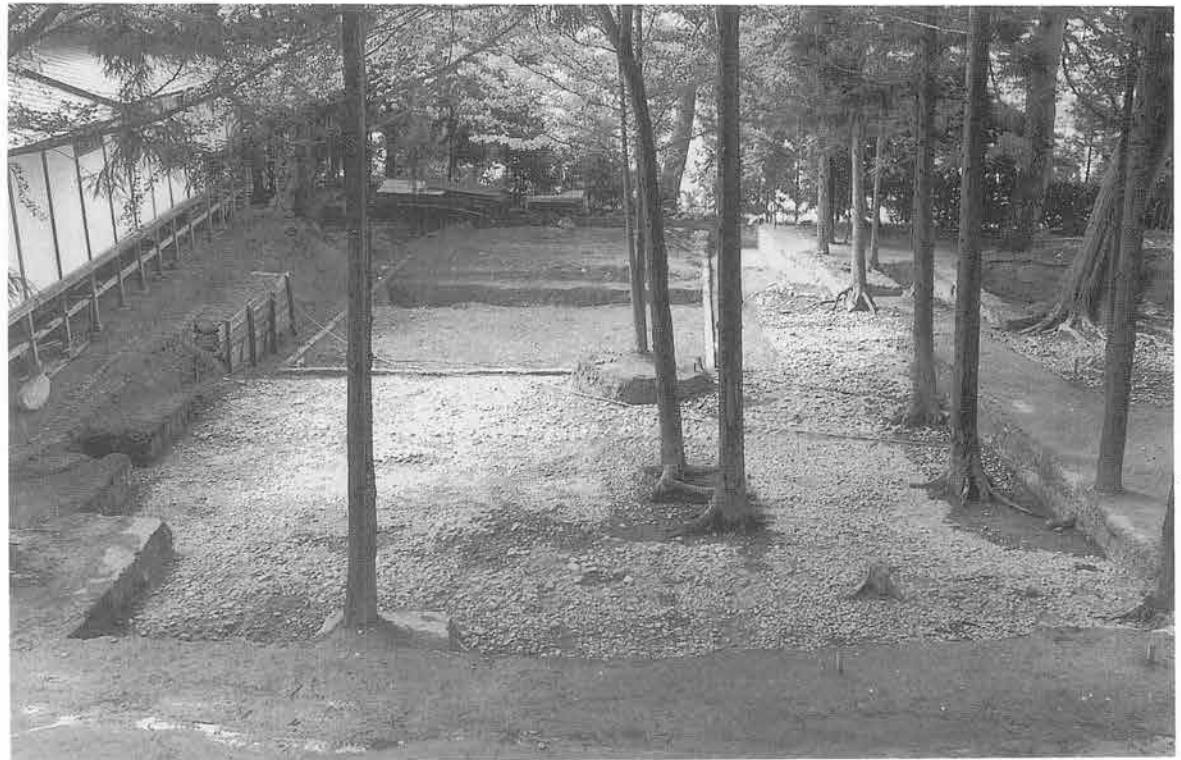
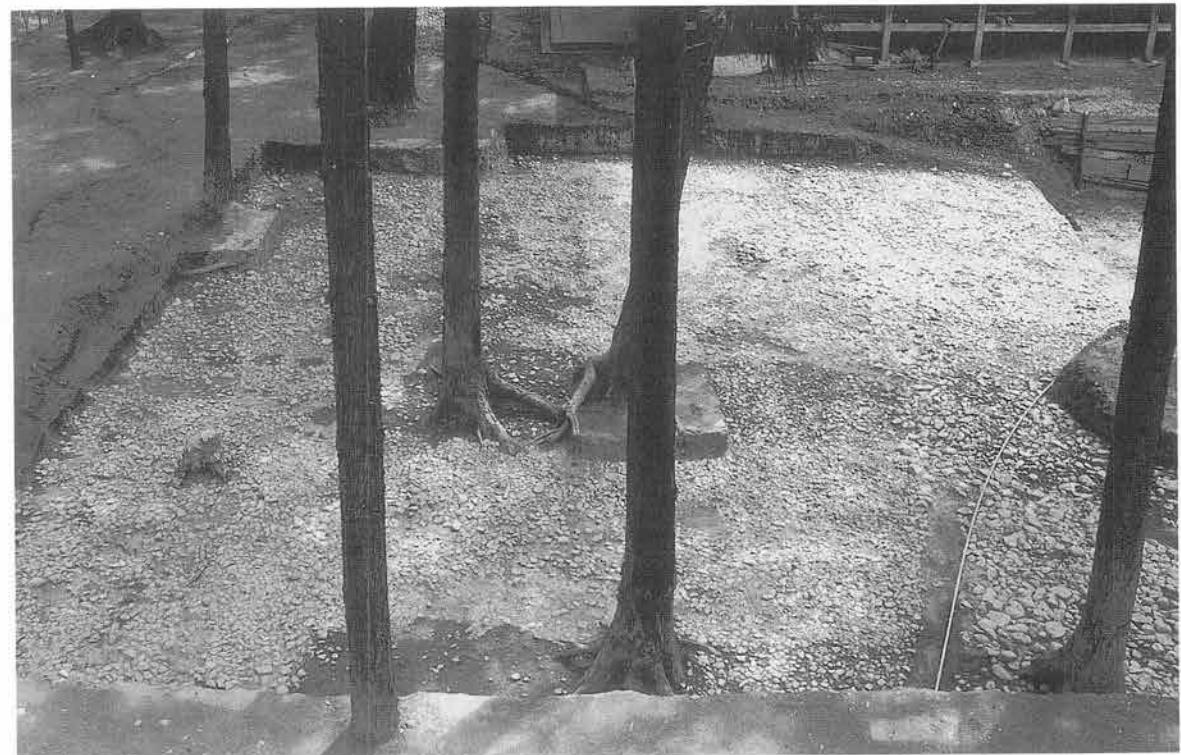
写真図版 2 石敷遺構(第1次調査)

石敷は南大門跡西側の築垣から南側に緩やかに傾斜する自然地形面上に単層をなして敷設されている。調査区のS 178ライン以南は、攪乱や削平が著しく石は欠落し散在する。石は径1cm～30cm大の川原石（玉石）が使用され、地点によって大きさに差異が見られる。石敷の上部は数回にわたって20cm～120cmの盛土が施されている。遺構検出面は旧表土の暗褐色土を除去した2cm～15cm下位である。

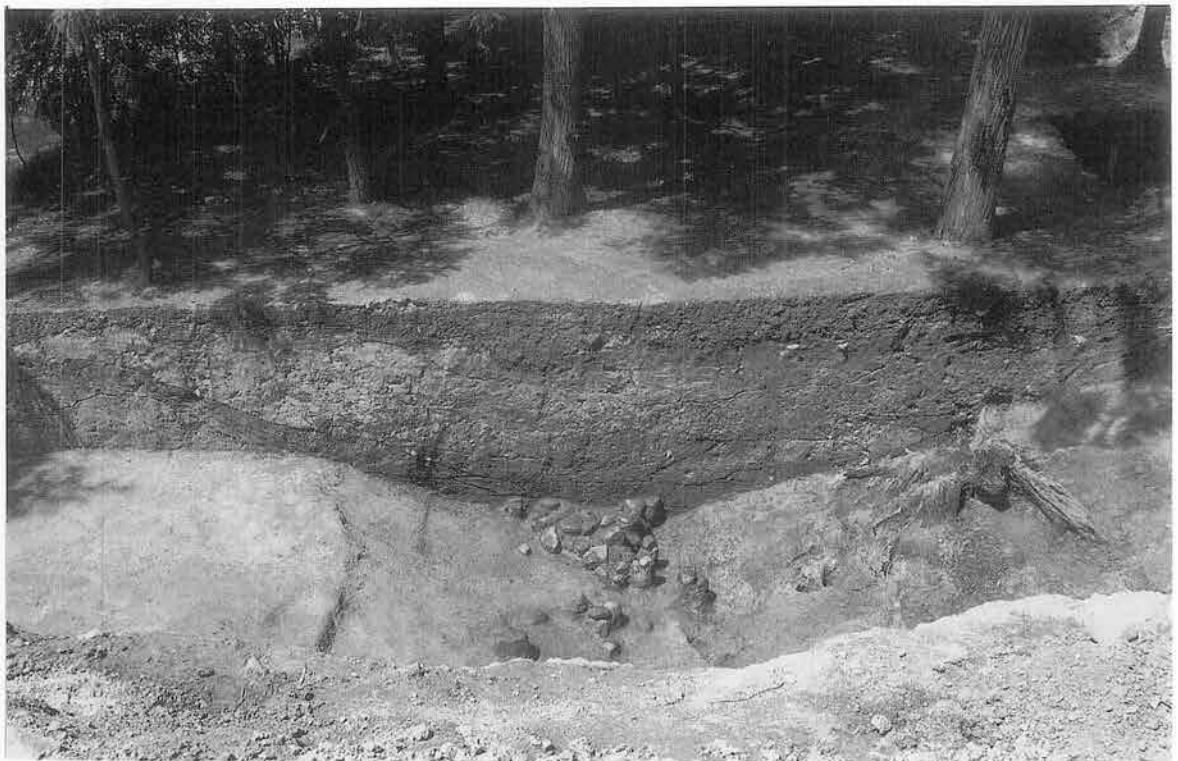
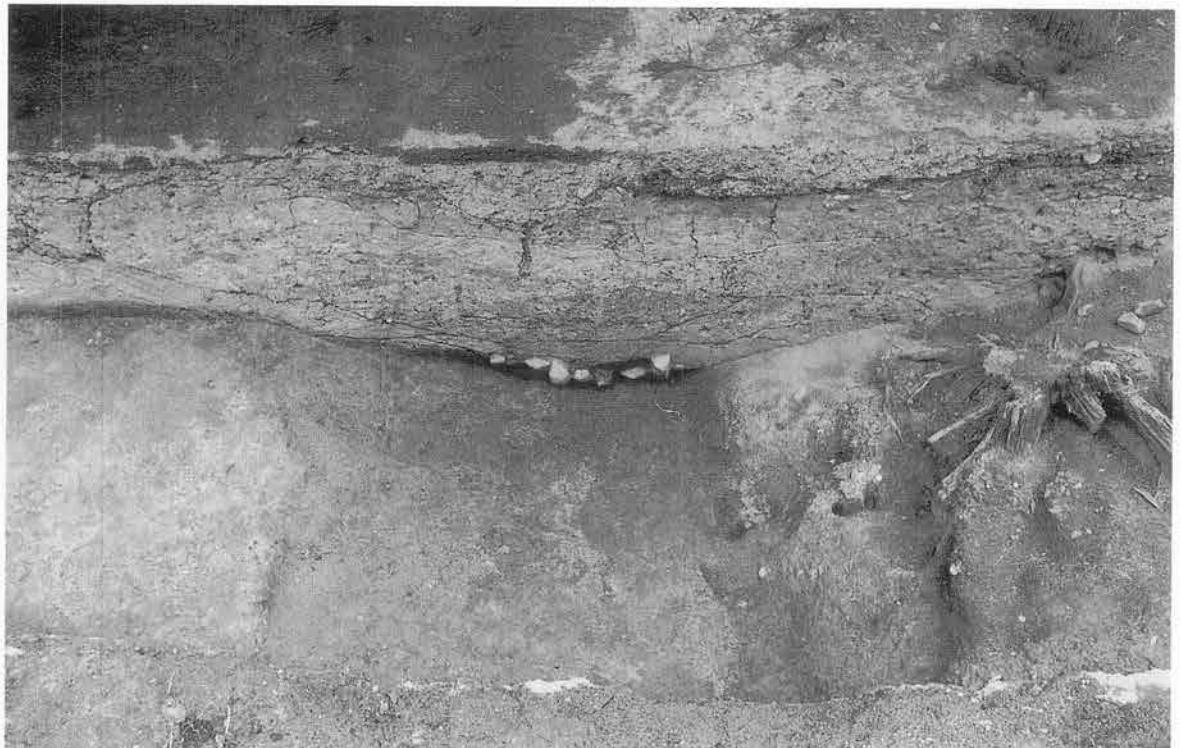
写真図版5 溝跡(第1次調査)

溝跡（第7図、写真図版5）は、第一次調査で水室跡西側の盛土層下位から検出されたものである。東西方向に延びると思われるが東側は水室で削平され、西側は調査区域外に続くために規模の詳細等は不明である。検出部も削平や盛土による擾乱が著しい。規模は上幅6m、下幅0.9m、深さ1.2m前後を測る。底面は比較的平坦で、緩やかな傾斜で立ち上がっている。埋土は15層に大別されるものの、中位から上位は近年の人為的な盛土された擾乱層で占められ、下位は黒褐色と暗褐色のシルト質土で構成され、径5cm~10cmの大の亜角礫を多く含んでいる。構築時期を決定しうるだけの資料はなく、礫の上部から流れ込みと思われる近年の磁器の破片が出土しただけである。

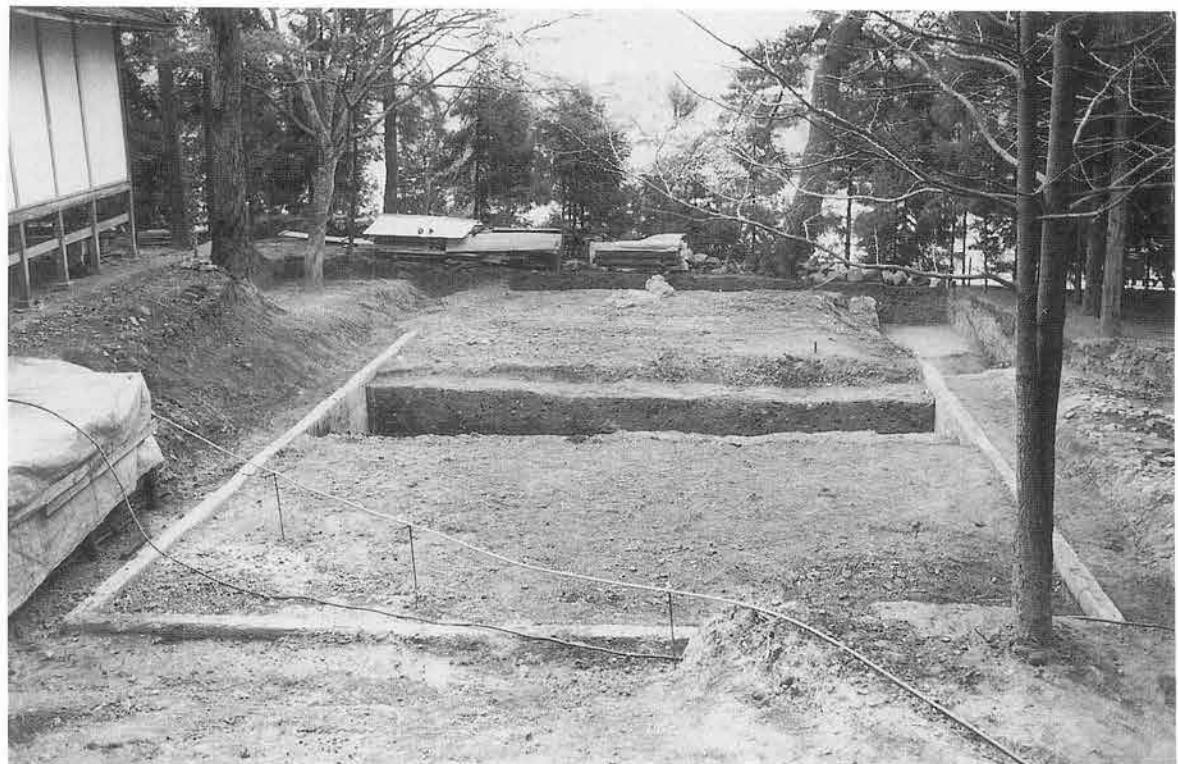
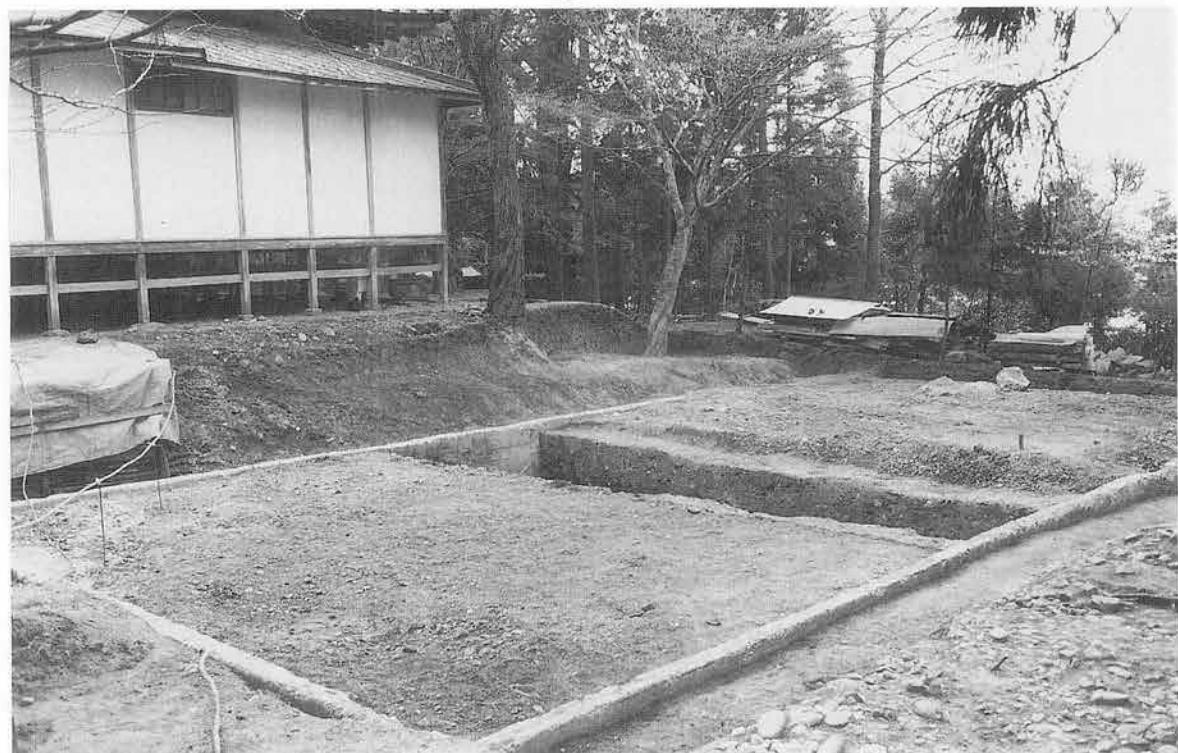
写真図版 6 氷室跡(第1次調査)

氷室跡（第6図、写真図版6）は、第一次調査において本堂の西側から検出された。昭和30年代前半頃まで嚴寒期に大泉が池の水を切り出し貯蔵したもので、基礎の鉄筋コンクリート柱組のみが現存している。南側の一部は削平擾乱を受けているが、規模は推定南北21.6m×東西9mである。半地下式の構造で底面は粘土質シルトの地山面を掘り下げ平坦にし、幅30cm～40cm・深さ10cmほどの暗渠を縦横に設け、その上面には径10cm大の円礫を敷設している。出入口は調査区南側の町道側に設置されていたようである。

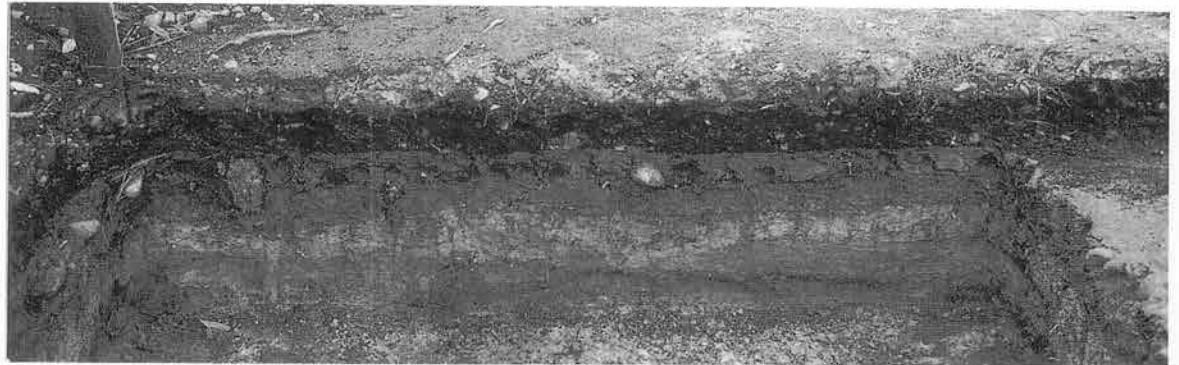
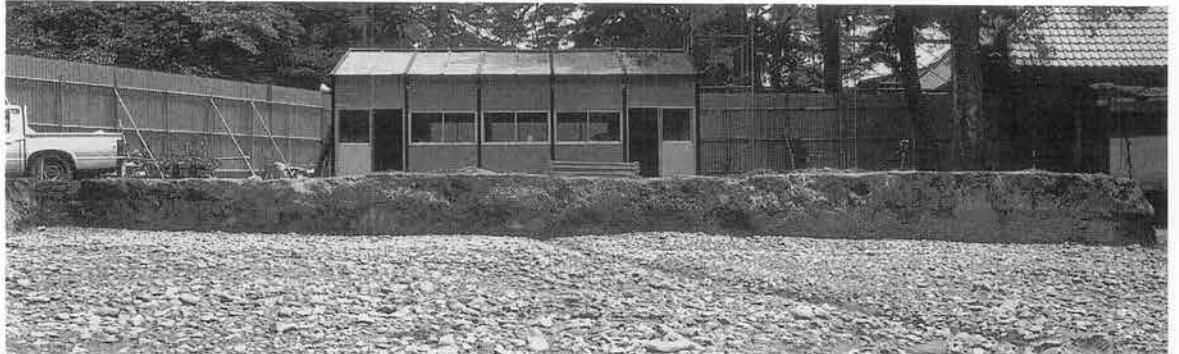
写真図版12 土層断面・写真測量風景(第2次調査)

調査区全域は数回にわたって盛土が行われており、地点によって層厚に差異が見られる。本堂西側（E～H区）は、昭和30年代に冰室が廃棄された以降に盛土されたもので、極く最近まで継続して整地を行っている。本堂床下は層厚35cm～120cmの褐色～にぶい黄橙色粘土の盛土整地層であり、北側は薄く南側に行くにしたがって厚くなる。本遺跡における基本層序(第4図)は以下のように大別される。

I層 盛土層で地点によって堆積状況に大きな差異がある。褐色～にぶい黄褐色(7.5Y R ¼
・10Y R ½) シルト質土～粘土。層厚は一定していない。

II層 旧地表土である。褐色～暗褐色(10Y R ¾～¾) シルト質土。全体的に堅く締まり、粗砂と水酸化鉄分を多く含んでいる。層厚は5cm～15cmである。

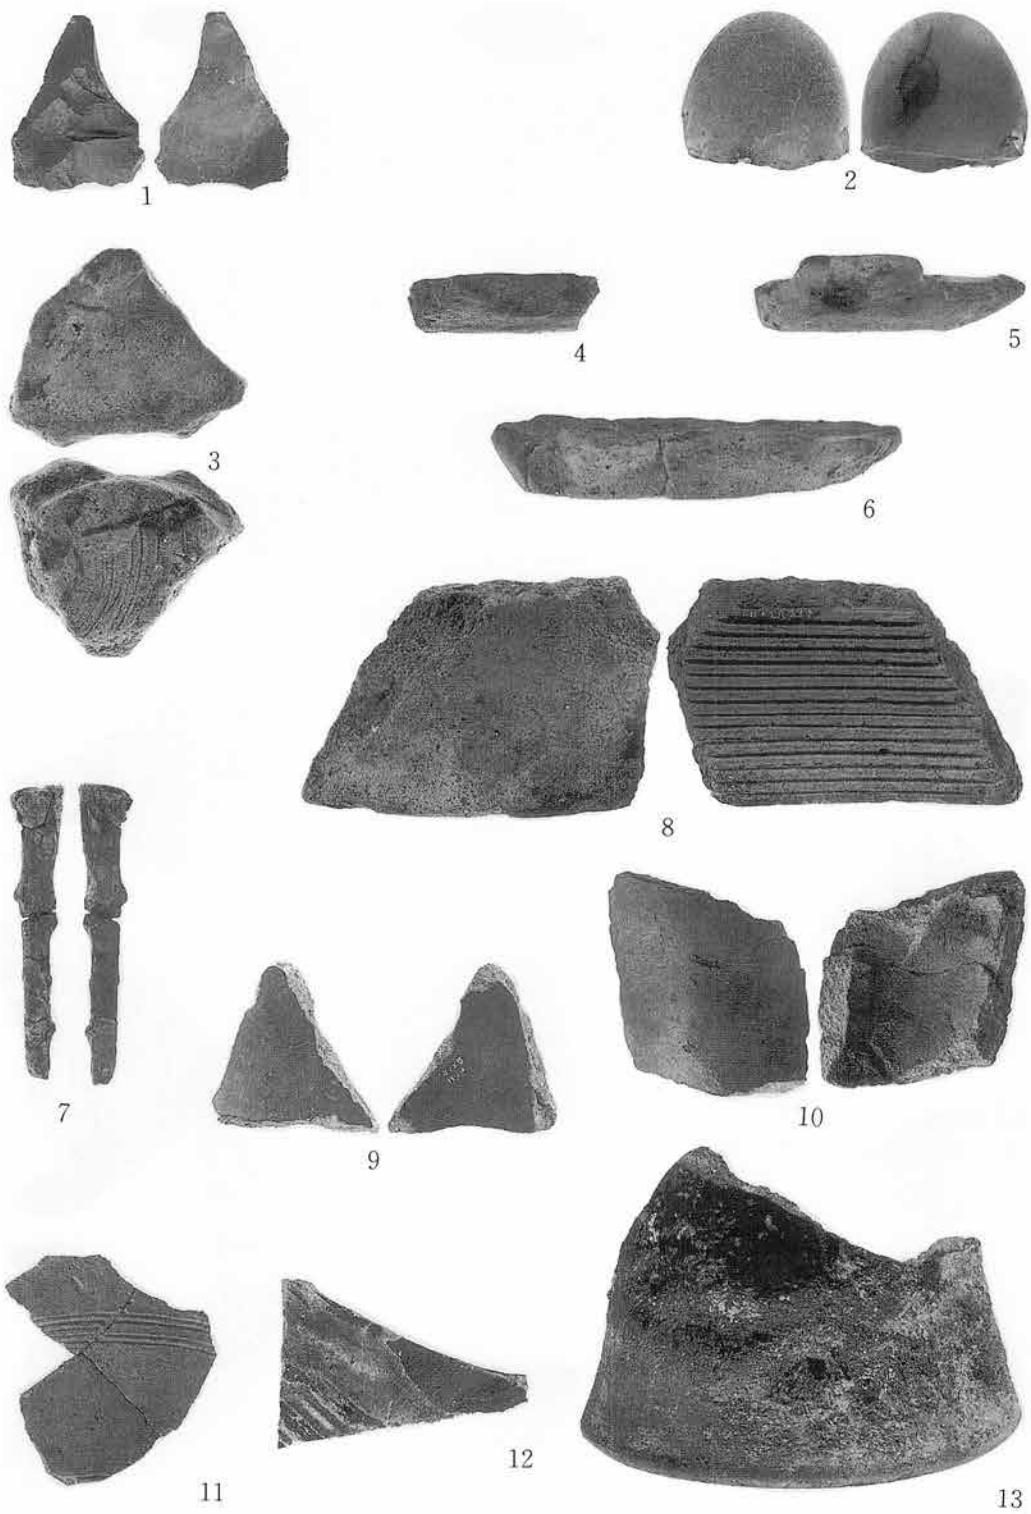
写真図版13 出土遺物(1)

1・2は石敷面の一部に敷設されていた縄文時代の石器である。1は搔器と思われるもので、側縁の片方を両側から粗く刃部調整加工を施している。2は半分ほど欠損するものの、両側縁の一部に細かな調整剝離痕が見られる。石質は1が凝灰質珪質泥岩、2がチャートである。

3～6は石敷上面から出土の土師質土器であるが、破片のため器形の全容は不詳である。いずれも全体は磨滅している。色調は3・6が浅黄橙色、4・5が橙色を呈している。4・5は他の破片の様相から灯明皿と思われる。

11・17は石敷上面から出土した陶磁器である。11の器形は不詳であるが、並行する4条の沈線文が描かれている。17は小皿であろう。

7は先端部を欠損した鉄製の角釘で、現存長11.7cm、幅1.2cm、厚さ0.6cmを測る。石敷の間から出土したものである。

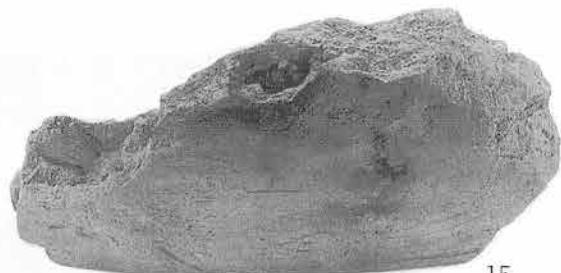
15

その他の遺物は氷室跡の整地層と盛土層から出土したもので、最近の陶磁器破片が大部分を占めている。9・10は黒褐色を呈した丸瓦の破片である。12は緑色の灰釉がかかった常滑と思われる甕の破片である。13は匣鉢と通称されるもので、陶磁器を焼成する際にその器物を保護するための耐火粘土製の容器である。14・15は比較的大きな水甕の破片である。
