史跡横須賀城跡 V

昭和63年度保存修理事業概報

大須賀町教育委員会

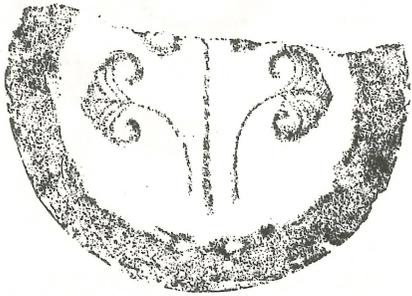
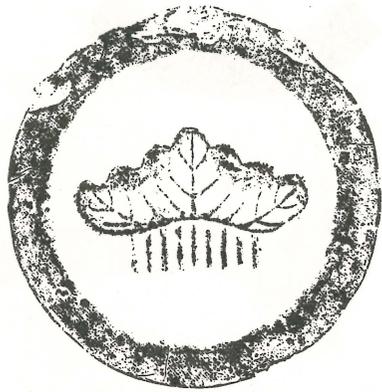
第7图 出土瓦实测图(1)

横須賀城の城主である西尾氏の家紋である櫛松文入り軒丸瓦、12代城主の本多氏の家紋である立葵文入りの軒丸瓦が出土している。特に北の丸平坦面の瓦溜まりからは、櫛松文入りの軒丸瓦のが多量に出土している。また北の丸の下層遺物としては家紋入り瓦は無く、巴文入り軒丸かわらが1点出土しているのみである。

城主西尾氏の家紋入りの軒平瓦が北の丸平坦面の瓦溜から出土している。また、城主本多氏の瓦が、本丸平坦面のSX-01 から出土している。また、北の丸の下層遺物とSX-01 出土の軒平瓦の中に今までにあまり出土した事のない文様の軒平瓦がふくまれている。とくに瓦当の中央に三葉の文様のある軒平瓦、中央に宝珠状の文様が入り唐草文がつくもの、中央に珠文が一つつき太い線の唐草文がつくもの、以上の3種類の瓦はいままでにあまり出土例がなく、特に本丸とその周辺には出土例がない。そして、前述の遺構の部分で述べたとおり、北の丸の下層遺物はその遺構の状況から古い時期の地層と考えられる事から、これらの一群の瓦も、古手の瓦と考えられる。この一連の古手の瓦のうち、中央に宝珠文を配し、脇に唐草文をつける軒平瓦と、中央に珠文を一つ付け太い線の唐草文をつける軒平瓦は、本丸平坦面のSX-01 からも出土している。
